A工区地質記載シート

A2-請負-計測工(地質)-080117

シート番号(注)	120	日時	平成20年1月17日 12:00~15:00	位置・深度	STEP162, 163 G.L. -200.2 m~G.L. -202.6 m	観察・撮影者	
----------	-----	----	---------------------------	-------	---	--------	--

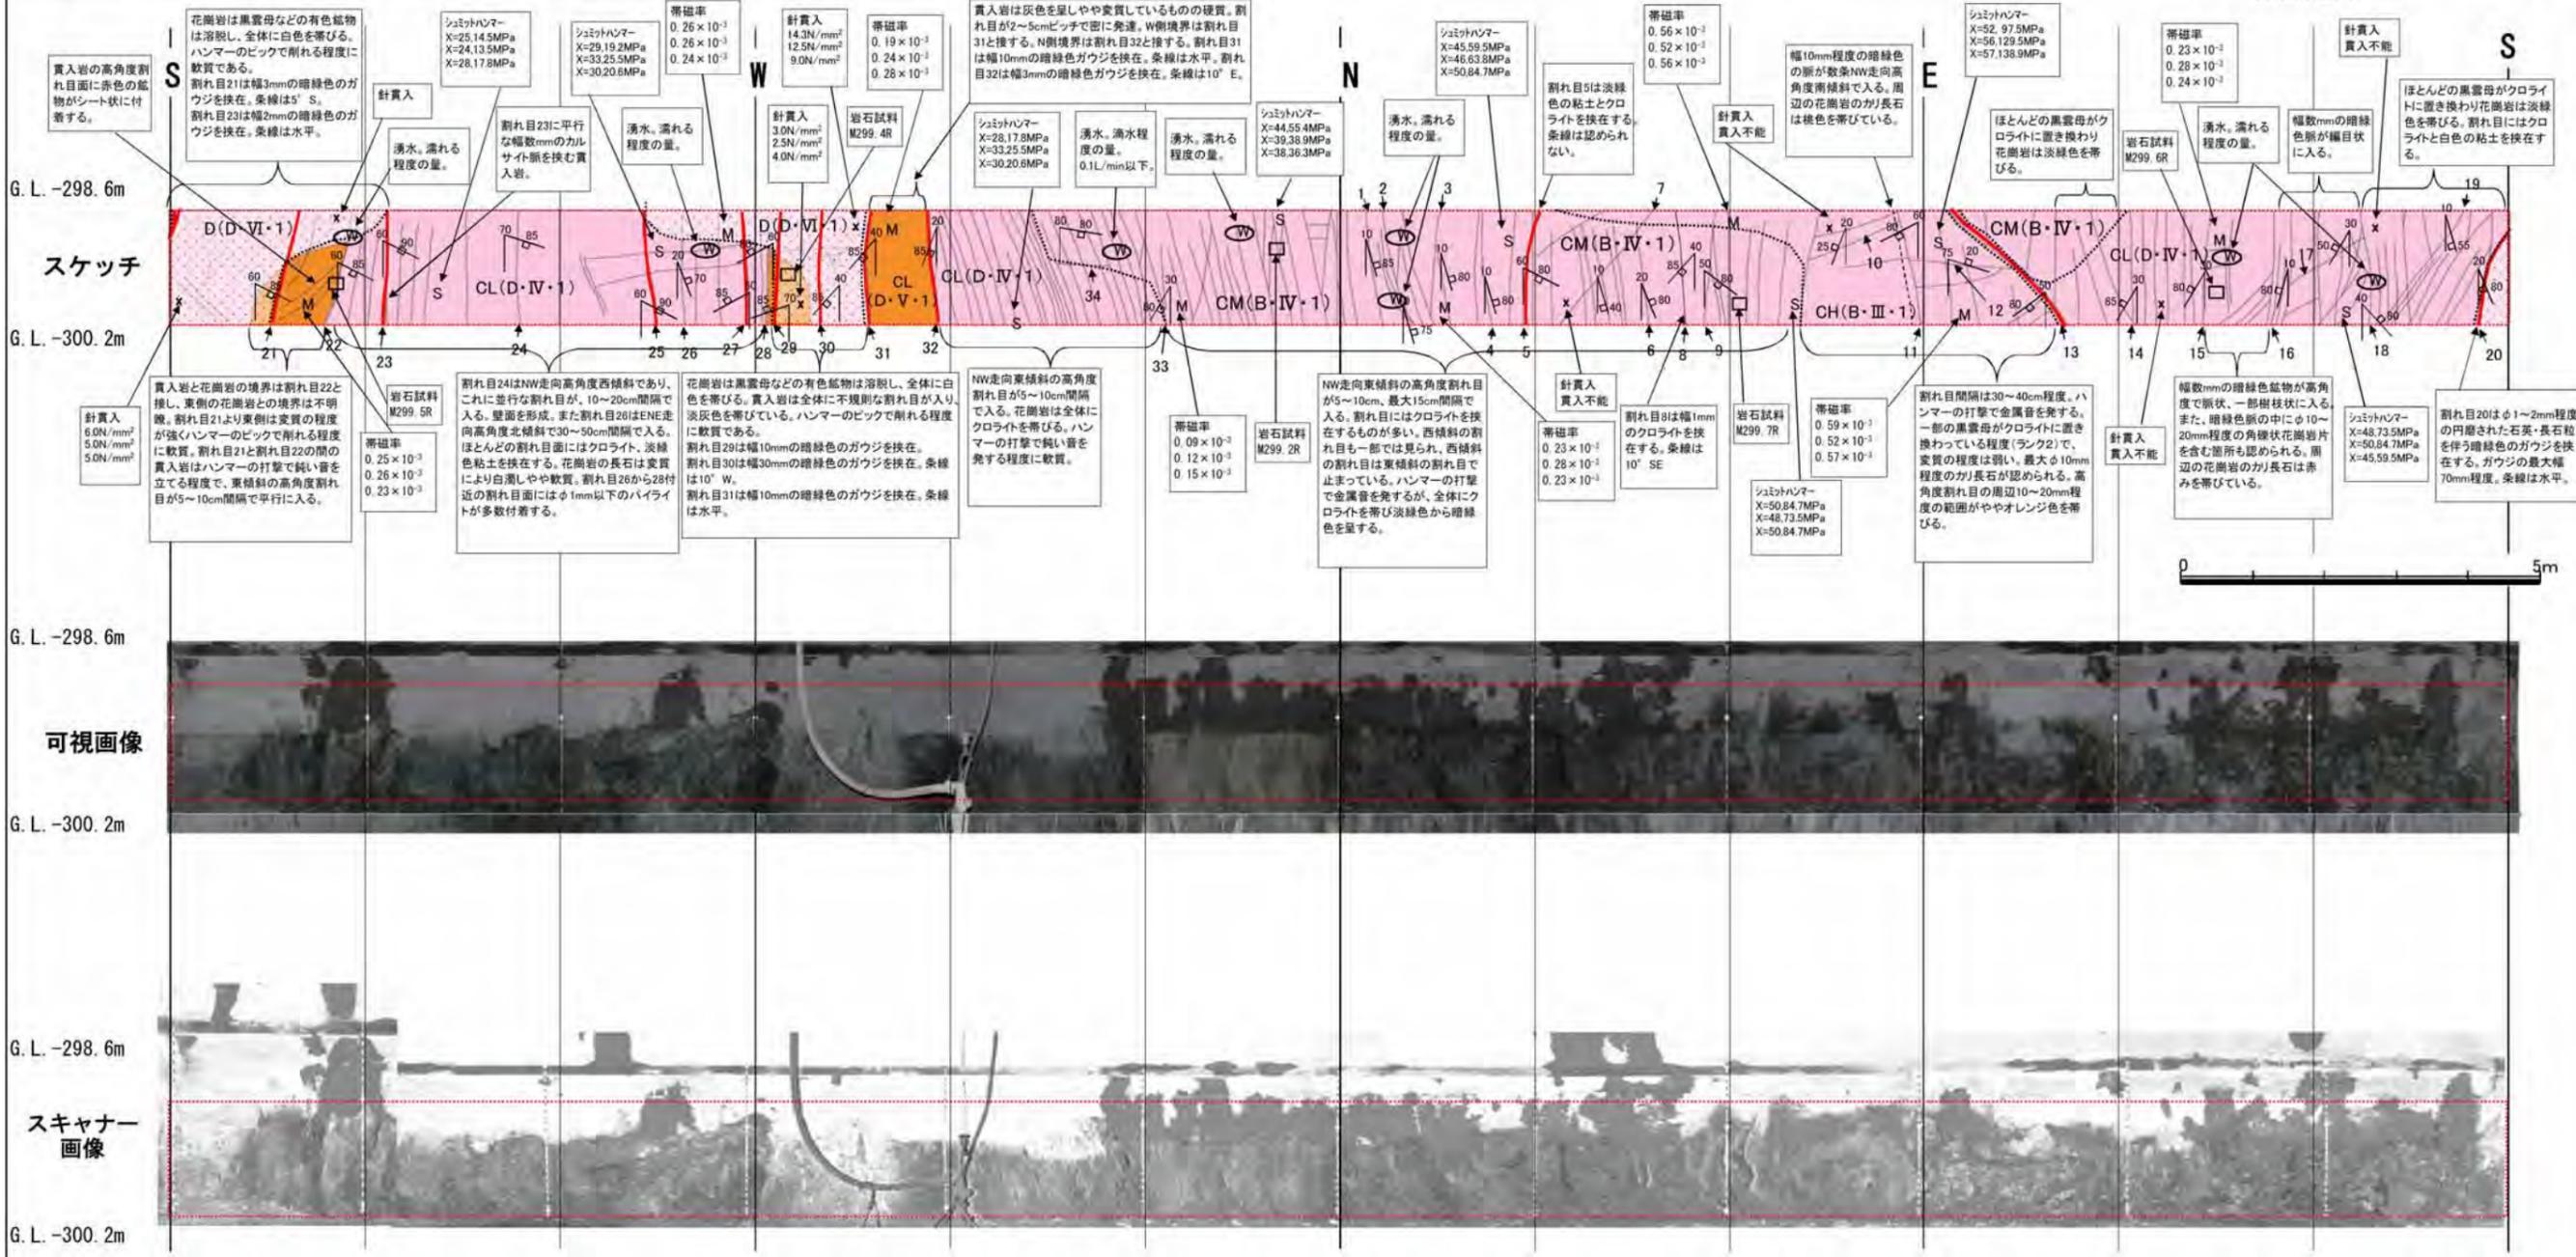
岩種	花崗岩、貫入岩	電研式岩級	G.L. -298.6m~-298.9m CH/CM/CL/D G.L. -298.9m~-300.2m CH/CM/CL/D
岩相	①中粒花崗岩(暗緑色、淡緑色) ②貫入岩(暗灰色、淡灰色)	RMR値	G.L. -298.6m~-298.9m 27.8 G.L. -298.9m~-300.2m 30.8
風化	α	岩石試料番号	M299.5R(貫入岩)、M299.2R(花崗岩)、M299.6R(花崗岩)
変質	2~4	採水試料番号	-
湧水	滴水程度	化石	無
