# B工区地質記載シート

番号: B3-請負-計測工(地質)- 0001

シート番号	119	日時	2008/4/1 13:20~17:15	位置・深度	STEP157, 158 G. L. -200.2~202.6m	観察・撮影者	
-------	-----	----	-------------------------	-------	-------------------------------------	--------	--

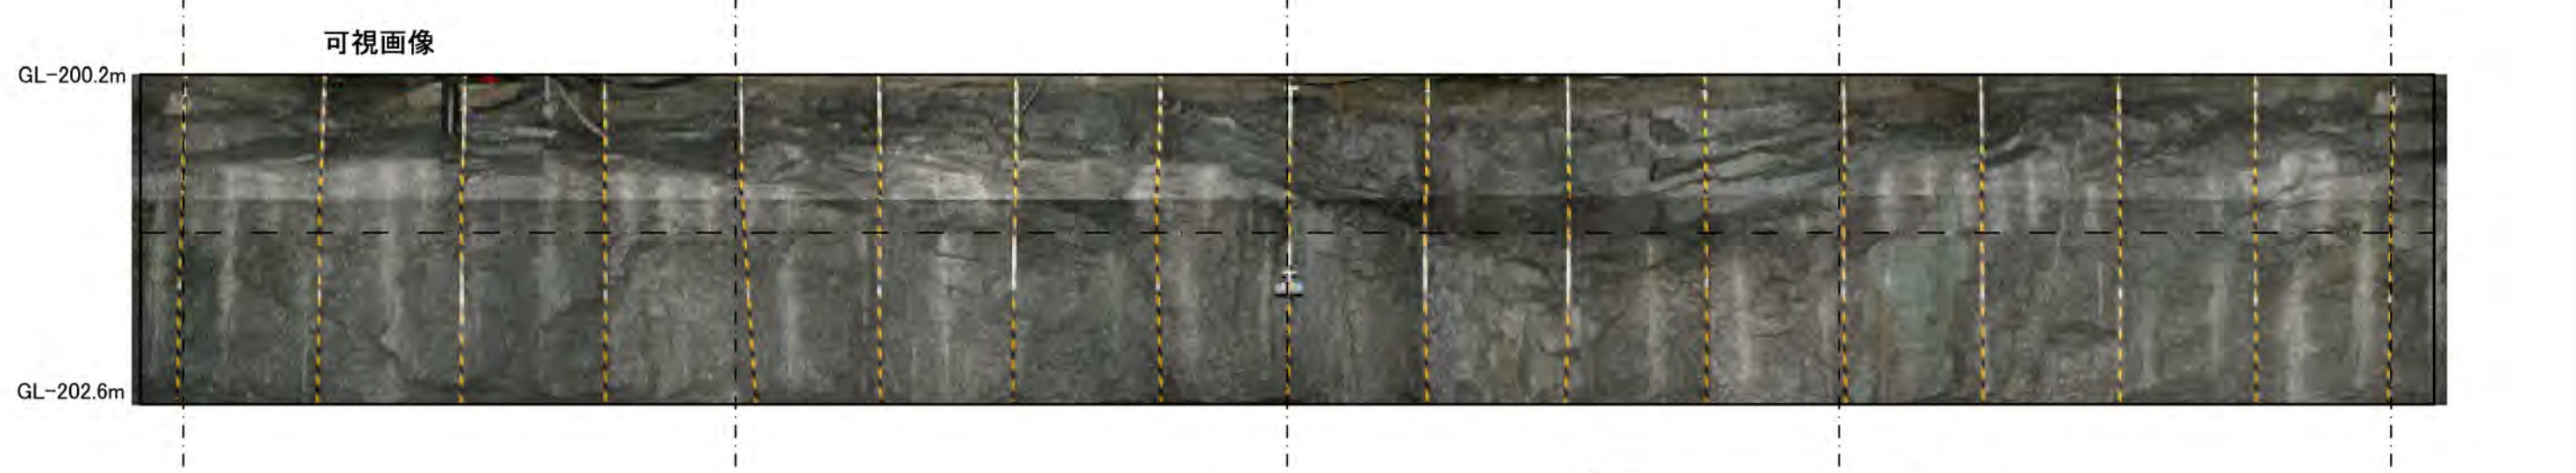
岩種	花崗岩	風化	α (新鮮)	RMR値	-200.2~-202.6m 87	特記事項
		変質	1(非変質) (一部に2(弱変質)を含む)	岩石試料番号	V200.50R(N) (中～粗粒花崗岩) V201.35R(S) (花崗岩の弱変質部) V201.60R(N) (中～粗粒花崗岩)	
岩相	①中～粗粒花崗岩(灰白色)	湧水	滴水	採水試料番号	なし	
		電研式岩級	-200.2~-202.6m CH (A~B, II, 1)	化石	なし

・中～粗粒花崗岩(灰白色): 等粒状の黒雲母花崗岩。鉱物の粒径は石英が5mm前後でしばしば複数個が1cm程の集合体をなす。長石類は3~20mmである。カリ長石は全般に淡桃色を呈する。黒雲母は1~10mmである。有色鉱物の割合は7~10%程度である。E-S-W方向の壁面に幅2~3cmのアプライト脈が認められる。

・主な割れ目として16条を抽出した。高角度の割れ目が主体をなす。割れ目のうちJ7は正断層センス、J5は逆断層センスである。また、J13は正逆不明の断層だが、充填鉱物中に砂状粒子(ガウジ?)を挟在する。低角度の割れ目はJ15, J16が主体をなす。このうちJ15は平行割れ目が密集し、密着する。この割れ目の一部に淡緑色の砂質粘土状(ガウジ?)が横切る。割れ目の多くに充填鉱物が認められる。主な充填鉱物として、割れ目の内側は灰白色のカルサイト、外側は薄くて硬い淡緑色鉱物からなる色調の異なる2相からなる。

・ハンマーでの打撃音は金属音であり岩盤は堅硬である。ただし、J15の割れ目密集部は、ハンマーでの打撃音は少し濁った音を発する。また、露岩上は密着し固結しているが、露岩から取り出すと割れ目に沿って分離しやすい。

・変質はほとんどみられず岩石は概ね新鮮である。ただし、J6, J3の割れ目沿いに灰白～白色の弱変質部(幅6~15cm)が認められる。この部分はハンマーの打撃でもよく崩れる。

・湧水は、上位から流れ出たものがほとんどであり、壁面で顕著な湧水は認められない。

・シュミットロックハンマーによる換算一軸圧縮強度は全体平均で149.2MN/m<sup>2</sup>である。

・J3, J6, J16の割れ目の一部に灰色または乳白色のグラウト充填が認められる。

・今回の壁面は、接続部から一般部に変化する部分に当たる。接続部から一般部へ変化する上縁部は発破の影響ですり鉢状を呈している。この部分は一般部の壁面位置に対し、全体が奥側へ掘削されている。そのため、この部分は、実際の壁面に対し、一般部の壁面位置へ投影したものとしてスケッチ表記を行った(図-1参照)。

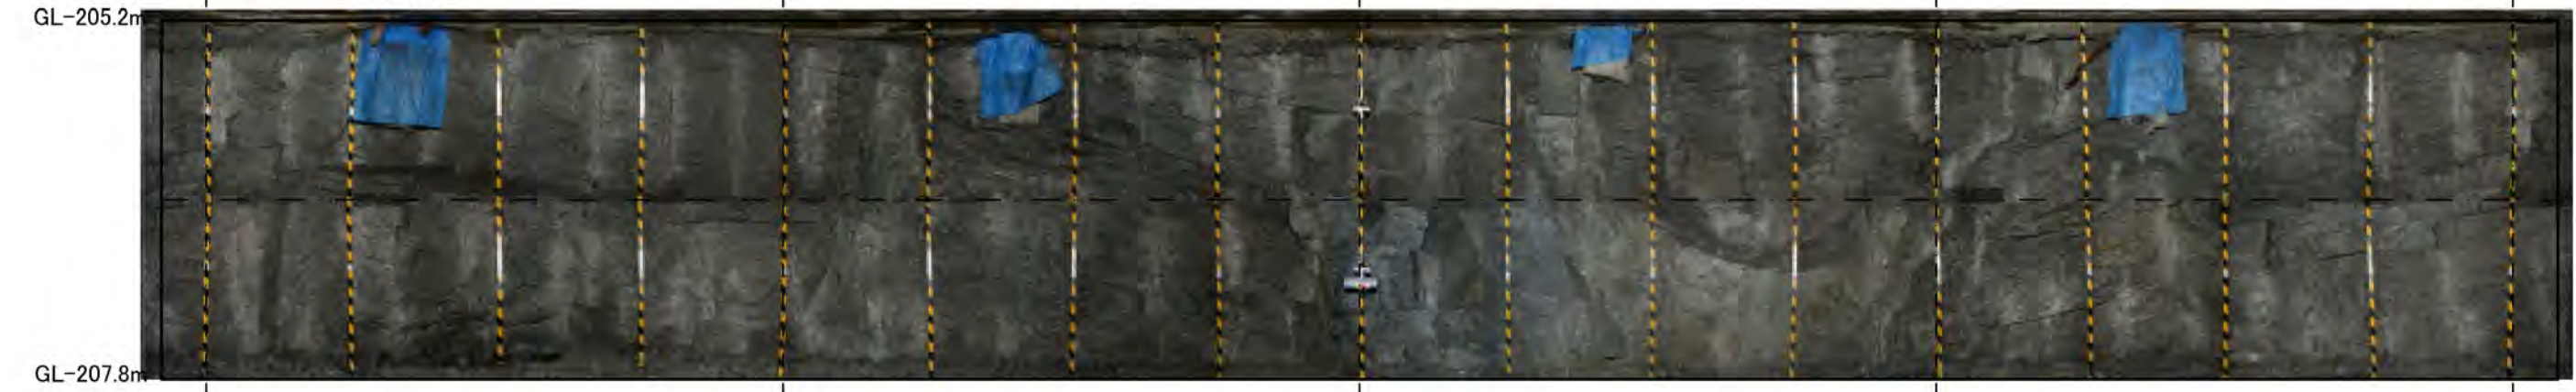
シート番号	121	日時	2008/5/10 15:00~18:00	位置・深度	STEP161,162 G.L. -205.2~207.8m	観察・撮影者	
-------	-----	----	--------------------------	-------	-----------------------------------	--------	--

岩種	花崗岩	風化	α (新鮮)	RMR値	-205.2~-207.8m 84	特記事項 <ul style="list-style-type: none"> <li>中～粗粒花崗岩(灰白色): 等粒状の黒雲母花崗岩。鉱物の粒径は石英が5mm前後でしばしば複数個が1cm程の集合体をなす。長石類は3~20mmである。カリ長石は全般に淡桃色を呈する。黒雲母は1~10mmである。有色鉱物の割合は7~10%程度である。E-S方向の壁面に幅0.5~1cmのペグマタイト脈が認められる。</li> <li>主な割れ目として12条を抽出した。低角度の割れ目が主体をなし、その他に高角度の割れ目も含む。割れ目の多くに充填鉱物が認められる。主な充填鉱物は、割れ目の母岩側に灰白色のカルサイト、その外側に薄くて硬い淡緑色鉱物からなる色調の異なる2相からなる。</li> <li>ハンマーでの打撃音は金属音であり岩盤は堅硬である。変質はほとんどみられず岩石は概ね新鮮である。</li> <li>湧水は、上位から流れ出たものがほとんどであり、壁面で割れ目などの地質構造に関連した湧水は確認されない。</li> <li>シュミットロックハンマーによる換算一軸圧縮強度は全体平均で55.4MN/m<sup>2</sup>である。</li> <li>S-W方向の上段部は発破の影響による緩みで、シュミットロックハンマーの反発度が低い値になったと考えられる。</li> <li>帯磁率は、壁面全体で、0.1×10<sup>-3</sup>~0.8×10<sup>-3</sup>とばらつきが認められる。</li> </ul>
		変質	1(非変質)	岩石試料番号	V206.10R(N) (中～粗粒花崗岩) V206.35R(N) (カルサイト付着花崗岩) V207.30R(N) (中～粗粒花崗岩)	
岩相	①中～粗粒花崗岩(灰白色)	湧水	滴水	採水試料番号	なし	
		電研式岩級	-205.2~-207.8m CH (A~B, II~III, 1) -206.5~-207.8m B (A, I, 1)	化石	なし

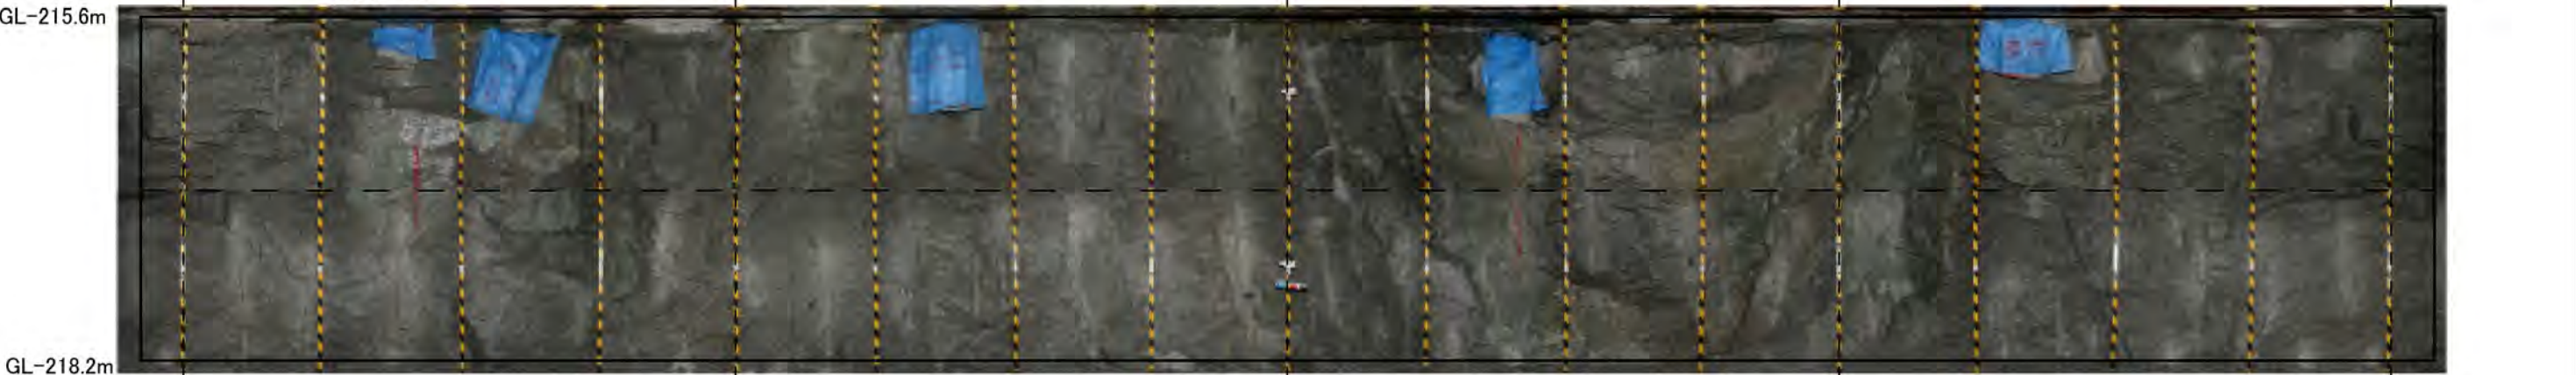
シート番号	125	日時	2008/5/27 6:00~10:30	位置・深度	STEP169, 170 G.L. -215.6~218.2m	観察・撮影者	
-------	-----	----	-------------------------	-------	------------------------------------	--------	--

この間の壁面はところどころカルサイトおよび灰白色粘土を挟在(幅3mm以下)する高角度割れ目がみられる。

この間の壁面は灰白~淡緑色のカルサイトを挟在(幅2mm以下)する複数の高角度割れ目が10数cmピッチで発達する。割れ目周辺(幅2~5cm)に、橙色に変質した部分が認められる。

岩種	花崗岩	風化	α (新鮮)	RMR値	-215.6~-216.9m 74 -216.9~-218.2m 73	特記事項 <ul style="list-style-type: none"> <li>中~粗粒花崗岩(灰白色): 等粒状の黒雲母花崗岩。鉱物の粒径は石英が5mm前後でしばしば複数個が1cm程の集合体をなす。長石は3~20mmである。黒雲母は1~10mmである。有色鉱物の割合は7~10%程度である。</li> <li>主な割れ目として26条を抽出した。高角度の割れ目が主体をなし、その他に低角度の割れ目も含む。割れ目の多くに灰白色~淡緑色のカルサイトの充填(幅1mm前後)が認められる。また、NW方向の低角度の割れ目、およびSE方向の高角度割れ目には黒灰色のグラウトの充填(幅1~3mm)が認められる。</li> <li>NE方向の壁面には、複数の高角度割れ目が認められ、割れ目に沿って3~5cmの幅で橙色に弱変質している。また、NE方向の壁面に橙色に変質した割れ目も認められる。ただし、この部分での岩級差は認められない。</li> <li>ハンマーでの打撃音は、金属音である。岩盤は比較的堅硬である。変質は割れ目(N-E-S方向の高角度割れ目、橙色化)の周囲2~4cmに限られ、壁面全体では岩石は概ね新鮮である。</li> <li>湧水は、上位から流れ出たものがほとんどであり、壁面で割れ目などの地質構造に関連した明瞭な湧水は確認されない。ただし、SW方向の壁面では、鉛直方向に乾燥部と湿潤部が分布するため、少量(1L/min未満)の湧水が生じている可能性がある。</li> <li>シュミットロックハンマーによる換算一軸圧縮強度は全体平均で48.2MN/m<sup>2</sup>である。</li> <li>帯磁率は、壁面全体(割れ目近傍部やインタクトロック部すべてを含む)で、0.10×10<sup>-3</sup>~0.81×10<sup>-3</sup>である。</li> </ul>
		変質	1(非変質) (一部2(弱変質)を含む)	岩石試料番号	V215.80R(N) (中~粗粒花崗岩) V217.65R(N) (中~粗粒花崗岩)

岩相	①中~粗粒花崗岩(灰白色)	湧水	滴水	採水試料番号	なし	
		電研式岩級	-215.6~-218.2 CH (B~C, II~III, 1~2) CM (B~C, IV, 1~2)	化石	なし

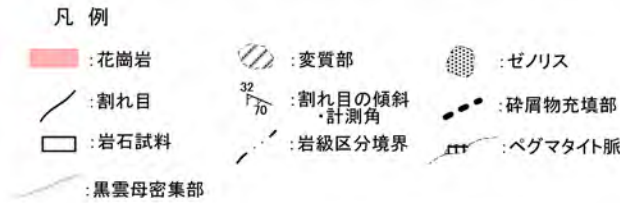
岩種	花崗岩	風化	α (新鮮)	RMR値	-244.2~-245.5m 78 -245.5~-246.8m 72
		変質	1(非変質) (一部2(弱変質)を含む)	岩石試料番号	V245.85R(N) (中～粗粒花崗岩)
岩相	①中～粗粒花崗岩(灰白色)	湧水	滲出	採水試料番号	なし
		電研式岩級	-244.2~-246.8 B (B,I,1) CH (B,II,1) CM (B~C,III~V,1)	化石	なし

**特記事項**

- 中～粗粒花崗岩(灰白色): 等粒状の黒雲母花崗岩。鉱物の粒径は石英が5mm前後でしばしば複数個が1cm程の集合体をなす。長石類は3~20mmである。黒雲母は1~10mmである。有色鉱物の割合は7~10%程度である。N-E-S方向の壁面ではペグマタイト脈(幅1~3cm)および帯状の黒雲母密集部(幅1~4cm)が認められる。
- 主な割れ目として37条を抽出した。N方向、E-S方向の壁面は高角度割れ目が主体であり、NE方向の壁面では低角度割れ目が認められる。それらの低角度割れ目(J25、J27など)は、高角度割れ目(J3、J24)で止まるものが多い。
- N方向およびE-S方向の壁面の複数の高角度割れ目には、淡緑色のカルサイトおよび灰白色粘土の充填が認められ、割れ目周辺は橙色に弱変質している。
- ハンマーでの打撃音は、金属音~少し濁った音である。岩盤は比較的堅硬である。変質は割れ目周辺に限られ、壁面全体では岩石は概ね新鮮である。
- 湧水は、上位から流れ出たものがほとんどであり、壁面で割れ目などの地質構造に関連した明瞭な湧水は確認されない。しかし、滲み出し程度の湧水が存在する可能性はある。
- シュミットロックハンマーによる換算一軸圧縮強度は全体平均で59.5MN/m<sup>2</sup>である。
- 帯磁率は、壁面全体(割れ目近傍部やインタクトロック部すべてを含む)で、0.28×10<sup>-3</sup>~0.99×10<sup>-3</sup>で、平均値は0.57×10<sup>-3</sup>である。対照別平均値は、健岩部: 0.93×10<sup>-3</sup>、橙色変質部: 0.31×10<sup>-3</sup>、割れ目集中部: 0.24×10<sup>-3</sup>、黒雲母密集部: 0.37×10<sup>-3</sup>である。

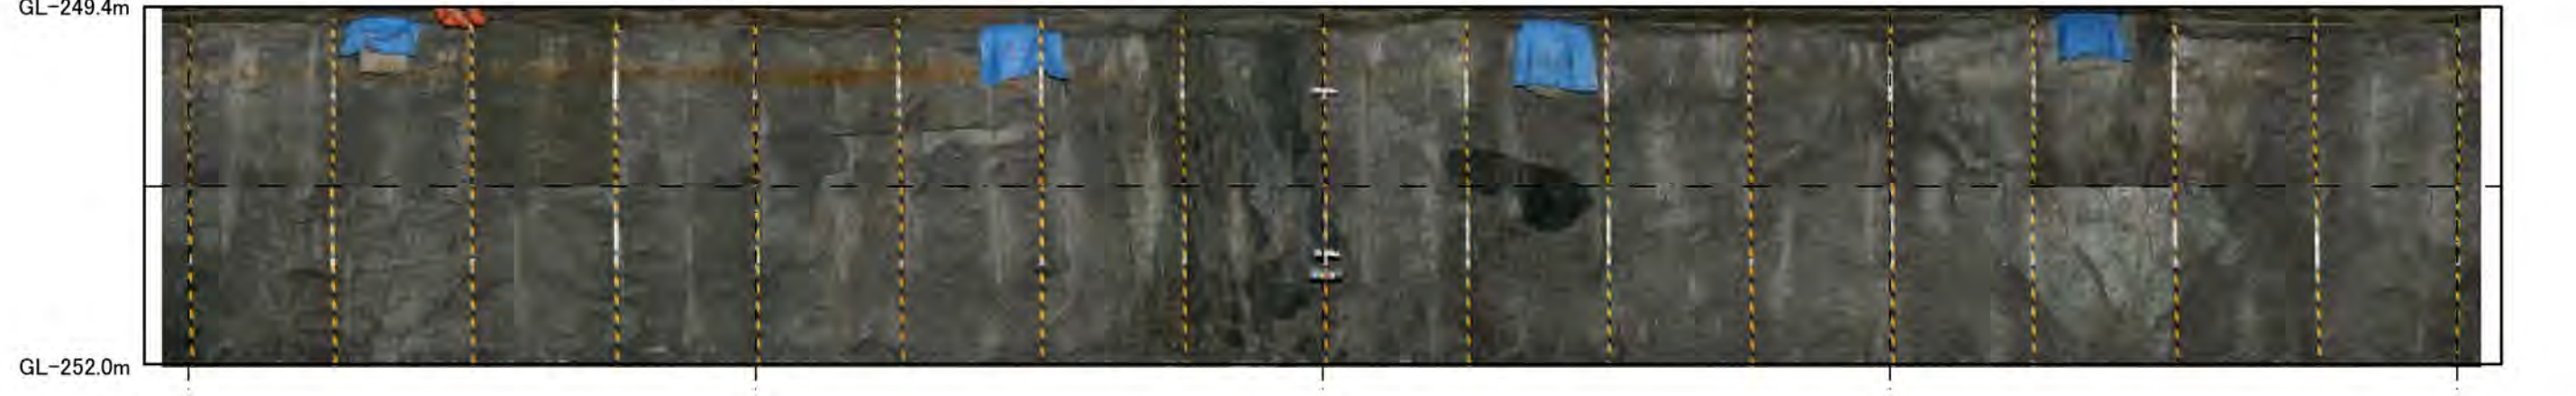
シート番号	138	日時	2008/8/27 16:40~19:25	位置・深度	STEP195, 196 G. L. -249.4~252.0m	観察・撮影者	
-------	-----	----	--------------------------	-------	-------------------------------------	--------	--

岩種	花崗岩	風化	α(新鮮)	RMR値	-249.4~-250.7m 75 -250.7~-252.0m 76	特記事項 ・中~粗粒花崗岩(灰白色): 等粒状の黒雲母花崗岩。鉱物の粒径は石英が5mm前後でしばしば複数個が1cm程度の集合体をなす。長石類は3~20mmである。黒雲母は1~10mmである。有色鉱物の割合は7~10%程度である。S方向の壁面では帯状の黒雲母密集部(幅1~2cm)およびペグマタイト脈(不規則な形態: 最大幅5cm程度)が認められる。 ・ハンマーでの打撃音は金属音~少し濁った音であり、岩盤は比較的堅硬である。変質は割れ目周辺に限られ、壁面全体では岩石は概ね新鮮である。岩盤等級は、割れ目がわずかなW側および下半部でB級、高角度割れ目が密集するNNW側でC級、その他の壁面はD級である。 ・主な割れ目として26条を抽出した。高角度割れ目は、NNW側およびSE側で顕著で、灰白色粘土や淡緑色のカルサイト、暗緑色鉱物の充填が認められ、割れ目周辺は橙色に弱変質している。また、高角度割れ目は雁行することが多い。 ・湧水は、上位から流れ出たものがほとんどであり、壁面割れ目などの地質構造に関連した明瞭な湧水は確認されない。しかし、しみ出し程度の湧水が存在する可能性はある。 ・シュミットロックハンマーによる換算一軸圧縮強度は全体平均で73.6MN/m <sup>2</sup> である。 ・帯磁率は、壁面全体(割れ目近傍部やインタクトロック部すべてを含む)で、0.10×10 <sup>-3</sup> ~0.26×10 <sup>-3</sup> で、平均値は0.19×10 <sup>-3</sup> である。対象別平均値は、健岩部: 0.21×10 <sup>-3</sup> 、橙色変質部: 0.11×10 <sup>-3</sup> 、割れ目集中部: 0.04×10 <sup>-3</sup> 、ゼノリス部: 0.21×10 <sup>-3</sup> である。
		変質	1(非変質) (一部2(弱変質)を含む)	岩石試料番号	V250.90R(N)(ゼノリス) V251.95R(N)(中~粗粒花崗岩・割れ目変質部)

岩相	①中~粗粒花崗岩(灰白色)	湧水	滲出	採水試料番号	なし	
		電研式岩級	-249.4~-252.0 B(A~B, I~II, 1) CH(A~B, II~III, 1) CM(A~C, III~IV, 1)	化石	なし

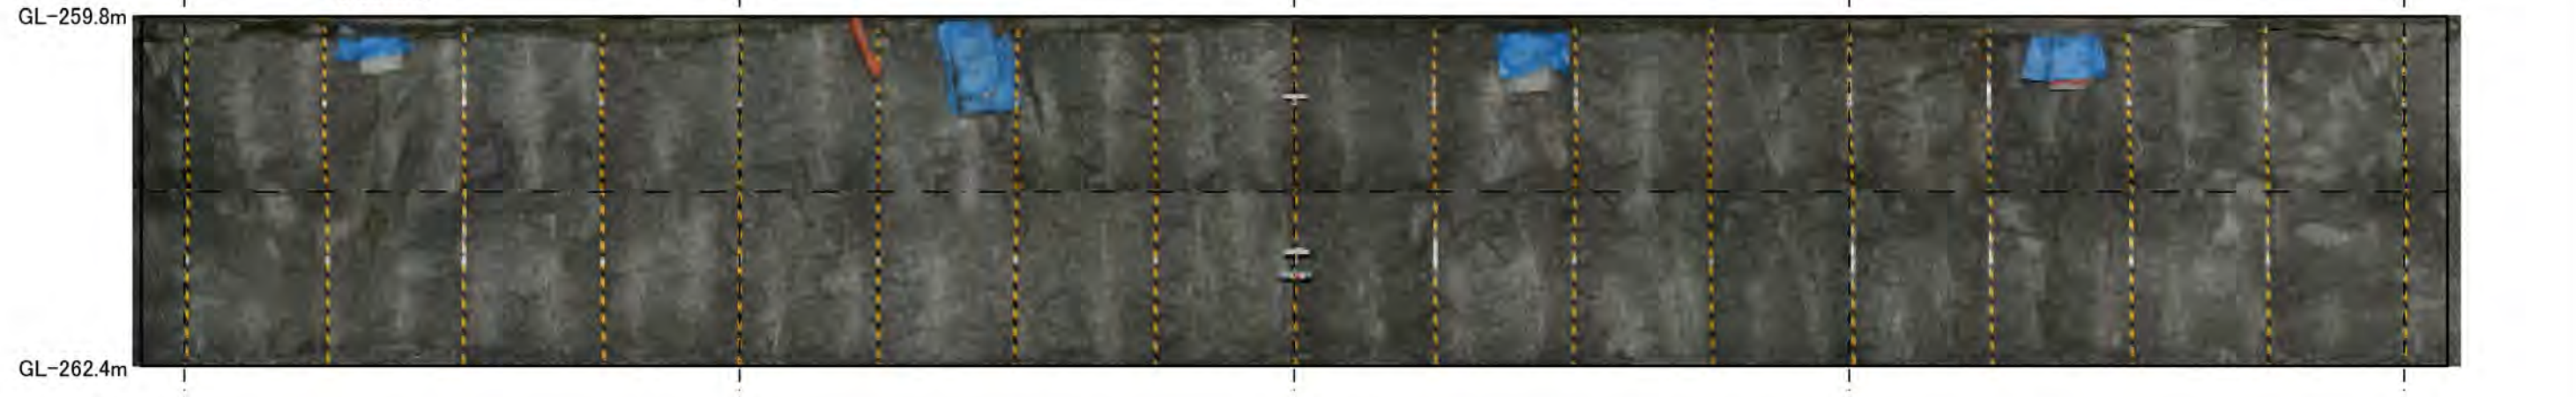
この間のほとんどの高角度割れ目は、割れ目周辺(幅0.4~8cm)が、橙色に変質している。

岩種	花崗岩	風化	α (新鮮)	RMR値	-259.8~-261.1m 80 -261.1~-262.4m 82	特記事項 <ul style="list-style-type: none"> <li>中~粗粒花崗岩(灰白色): 等粒状の黒雲母花崗岩。鉱物の粒径は石英が5mm前後でしばしば複数個が1cm程度の集合体をなす。長石類は3~20mmである。黒雲母は1~10mmである。有色鉱物の割合は7~10%程度である。壁面のほぼ全体でベグマタイト脈(幅1~10cm程度)が認められ、ところどころその周囲に、層状の黒雲母の密集が認められる。</li> <li>ハンマーでの打撃音は金属音~少し濁った音であり、岩盤は比較的堅硬である。変質は割れ目周辺に限られ、壁面全体では概ね新鮮である。岩盤等級は、割れ目がわずかなS~W側およびNE側下部でB級、E側で局所的にCM級、その他の壁面はCH級である。</li> <li>主な割れ目として35条を抽出した。高角度割れ目が主体である。</li> <li>NW側の壁面の多くの高角度割れ目には、灰白色粘土や淡緑色のカルサイトの充填が認められ、割れ目周辺は橙色に弱変質している。</li> <li>多くの低角度割れ目には、灰白色のカルサイトや灰白色粘土の充填が認められる。</li> <li>湧水は、上位から流れ出たものがほとんどであり、壁面で割れ目などの地質構造に関連した明瞭な湧水は確認されない。しかし、滲み出し程度の湧水が存在する可能性はある。</li> <li>シュミットロックハンマーによる換算一軸圧縮強度は全体平均で90.9MN/m<sup>2</sup>である。</li> <li>帯磁率は、壁面全体(割れ目近傍部やインタクトロック部すべてを含む)で、0.12×10<sup>-3</sup>~0.61×10<sup>-3</sup>で、平均値は0.31×10<sup>-3</sup>である。対象別平均値は、橙色変質部: 0.21×10<sup>-3</sup>、割れ目集中部: 0.17×10<sup>-3</sup>、ゼノリス: 0.06×10<sup>-3</sup>、割れ目(褐色充填部): 0.60×10<sup>-3</sup>である。</li> </ul>

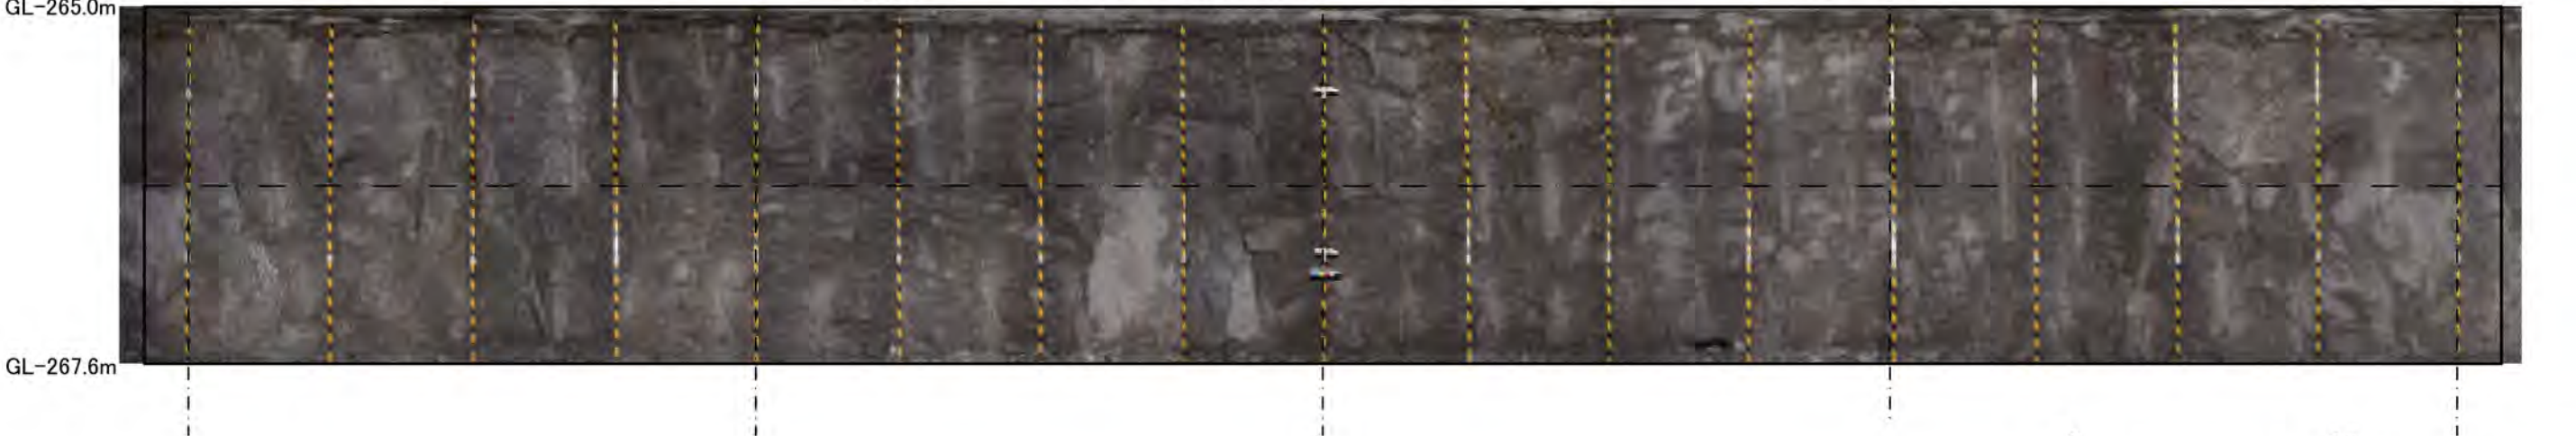
岩種	花崗岩	風化	α (新鮮)	RMR値	-265.0~-266.3m 78 -266.3~-267.6m 72	特記事項 <ul style="list-style-type: none"> <li>中～粗粒花崗岩(灰白色): 等粒状の黒雲母花崗岩。鉱物の粒径は石英が5mm前後でしばしば複数個が1cm程の集合体をなす。長石類は3~20mmである。黒雲母は1~10mmである。有色鉱物の割合は7~10%程度である。N側、S側壁面で不規則な形のベグマタイト脈(幅1~4cm程度)が認められ、ところどころその周囲に、層状の黒雲母の密集が認められる。</li> <li>ハンマーでの打撃音は金属音~少し濁った音であり、岩盤は比較的硬である。変質は割れ目周辺に限られ、壁面全体では岩石は概ね新鮮である。岩盤等級は、割れ目がわずかなNW~E側上半部およびW~N~E側下半部でB級、低角度割れ目が発達するN~E側中部でC級、その他の壁面はCH級である。</li> <li>主な割れ目として34条を抽出した。主にSE~W側の壁面では高角度割れ目がみられ、壁面中部をほぼ一周して低角度割れ目が分布する。</li> <li>J5とJ17は走向傾斜がほぼ同じで、毛状割れ目を伴い、灰白色粘土の挟在状況が類似しているため、連続する同一の割れ目と判断される。</li> <li>S~W側の壁面の多くの高角度割れ目には、主に暗緑色鉱物、淡緑~灰白色カルサイトおよび粘土の充填が認められ、割れ目周辺は橙色に変質している。</li> <li>湧水は、上位から流れ出たものがほとんどであり、壁面で割れ目などの地質構造に関連した明確な湧水は確認されない。しかし、滲み出し程度の湧水が存在する可能性はある。</li> <li>シュミットロックハンマーによる換算一軸圧縮強度は全体平均で97.6MN/m<sup>2</sup>である。</li> <li>帯磁率は、壁面全体(割れ目近傍部やインタクトロック部すべてを含む)で、0.10×10<sup>-3</sup>~0.41×10<sup>-3</sup>で、平均値は0.22×10<sup>-3</sup>である。対象別平均値は、割れ目集中部: 0.18×10<sup>-3</sup>、橙色変質部: 0.07×10<sup>-3</sup>、ゼノリス: 0.07×10<sup>-3</sup>である。</li> </ul>

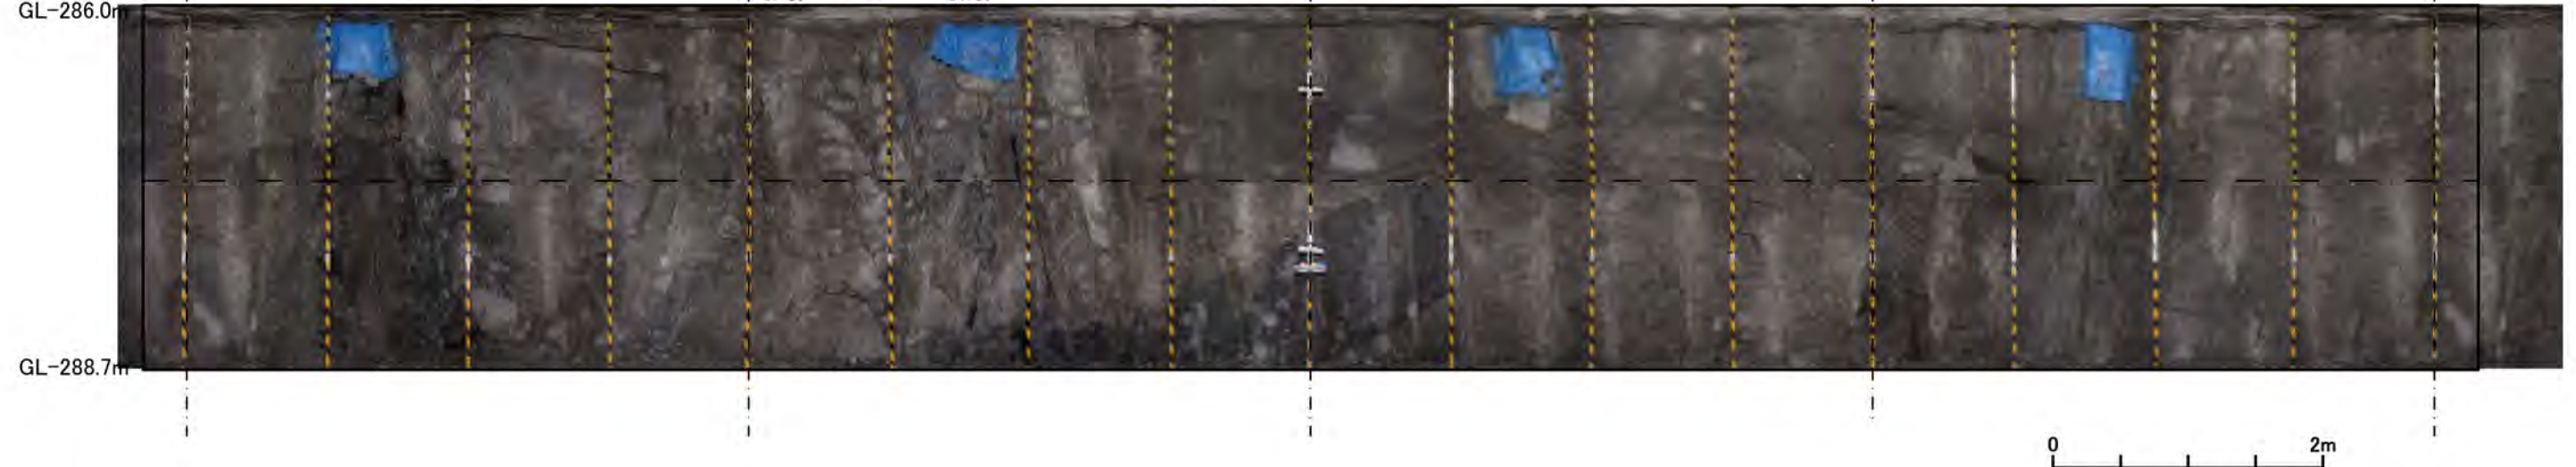
岩種	花崗岩	風化	α(新鮮)	RMR値	-286.0~-287.3m 66 -287.3~-288.7m 63	特記事項 <ul style="list-style-type: none"> <li>中～粗粒花崗岩(灰白色): 等粒状の黒雲母花崗岩。鉱物の粒径は石英が5mm前後でしばしば複数個が1cm程度の集合体をなす。長石類は3~20mmである。黒雲母は1~10mmである。有色鉱物の割合は7~10%程度である。N~NW側の下部にゼノリス(幅95cm、長さ4m以上、母岩との境界に幅2~3cmの橙色変質を一部伴う)が認められる。</li> <li>ハンマーでの打撃音は金属音~少し濁った音であり、岩盤は比較的堅硬である。変質は割れ目周辺に限られ、壁面全体では岩石は概ね新鮮である。岩壁等級は、割れ目がわずかなN~E側、S側でB級、SE側、NW側、SW側壁面は割れ目間隔が6~20cm程度であるためC級、その他の壁面はCH級である。</li> <li>主な割れ目として50条を抽出した。主にSE、N~W-S側の壁面で高角度割れ目が多くみられ、SE側、W側、NW側壁面の多くの高角度割れ目の周辺は橙色に弱変質している。また、SW側の高角度割れ目は、壁面とほぼ平行な割れ目である。低角度割れ目はW側、E側でみられ、割れ目に灰白色粘土やカルサイトの充填が認められる。</li> <li>SE側壁面の割れ目間隔数cm~10数cmの部分ではNS系、NW系の高角度割れ目が卓越し、橙色変質を伴う。</li> <li>J17、J19の割れ目面の一部に線構造(傾斜方向: 約10° N)が認められる。</li> <li>湧水は、上位から流れ出たものがほとんどであり、壁面で割れ目などの地質構造に関連した明瞭な湧水は確認されない。しかし、滲み出し程度の湧水が存在する可能性はある。</li> <li>シュミットロックハンマーによる換算一軸圧縮強度は全体平均で129.5MN/m<sup>2</sup>である(発破等の影響による緩み部を除いた場合も同じ)。</li> <li>帯磁率は、壁面全体(割れ目近傍部やインタクトロック部すべてを含む)で、0.07×10<sup>-3</sup>~0.71×10<sup>-3</sup>で、平均値は0.30×10<sup>-3</sup>である。対象別平均値は、割れ目(E側): 0.57×10<sup>-3</sup>、割れ目(W側): 0.12×10<sup>-3</sup>、健岩部(E側): 0.52×10<sup>-3</sup>、ゼノリス: 0.16×10<sup>-3</sup>である。</li> </ul>

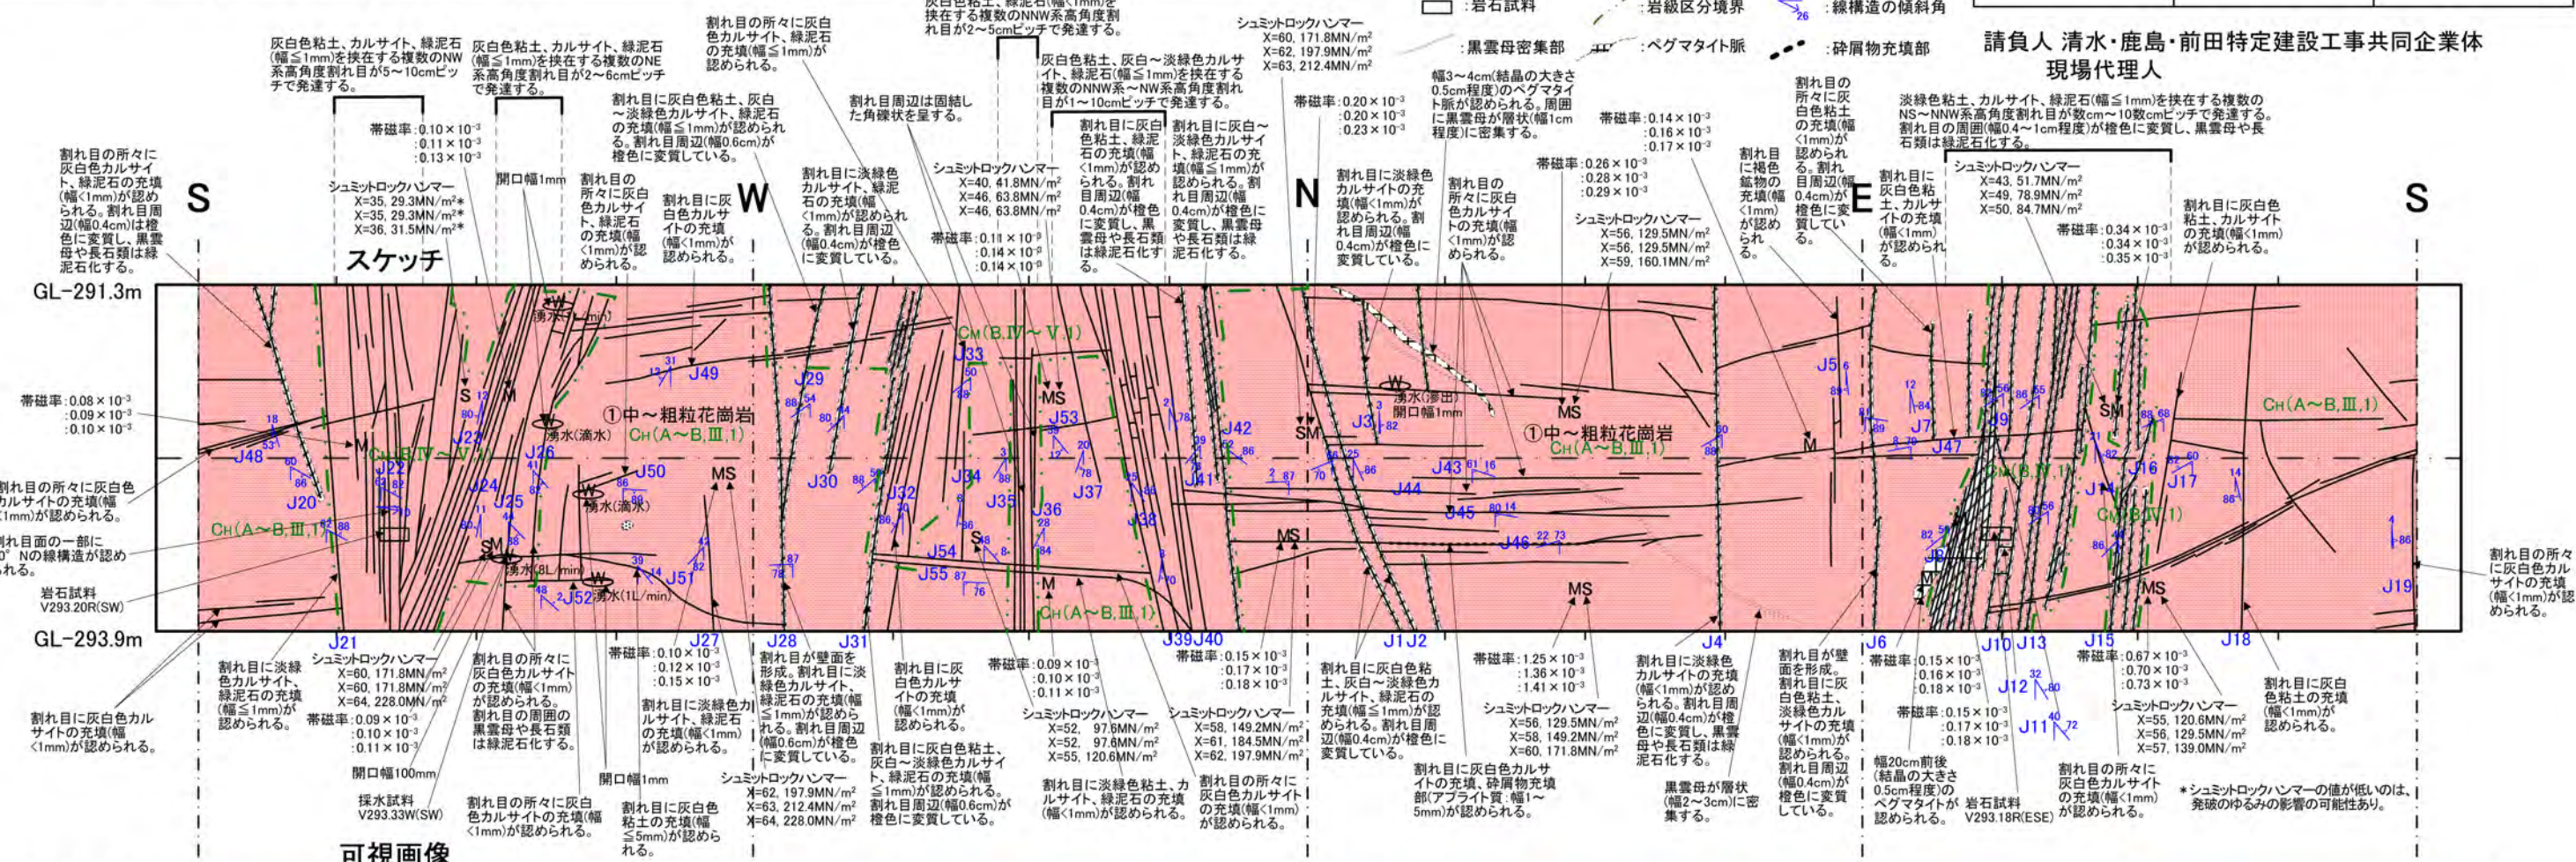
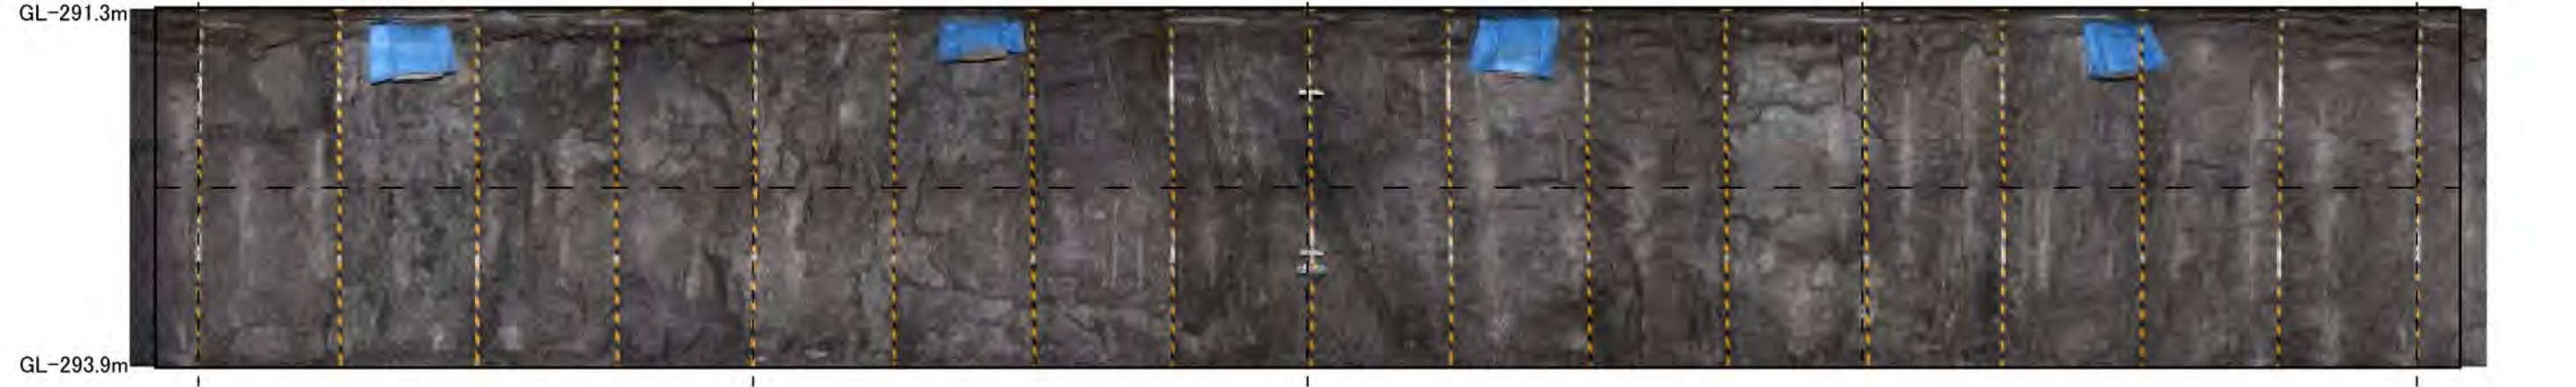
岩種	花崗岩	風化	$\alpha$ (新鮮)	RMR値	-291.3~-292.6m 55 -292.6~-293.9m 59	特記事項 <ul style="list-style-type: none"> <li>中～粗粒花崗岩(灰白色): 等粒状の黒雲母花崗岩。鉱物の粒径は石英が5mm前後でしばしば複数個が1cm程度の集合体をなす。長石類は3~20mmである。黒雲母は1~10mmである。有色鉱物の割合は7~10%程度である。N側壁面の上部(幅3~4cm)やE側壁面下部(幅20cm前後)にはペグマタイトがみられ、その周囲には黒雲母が層状に密集する。</li> <li>ハンマーでの打撃音は金属音~少し濁った音であり、岩盤は比較的堅硬である。変質は割れ目周辺に限られ、壁面全体では岩石は概ね新鮮である。岩盤等級は、NW側、SE側、SW側壁面の割れ目間隔が20cm以下の部分でCH級、その他の壁面はCH級である。</li> <li>主な割れ目として55条を抽出した。主にSE側、NW側、SW側の壁面で高角度割れ目が多くみられ、SE側壁面の多くの高角度割れ目周辺は橙色に弱変質している。低角度割れ目ほぼ全周でみられ、割れ目に灰白色粘土、カルサイトの充填が認められる。</li> <li>SE側壁面の割れ目間隔数cm~10数cmの部分ではNS系の高角度割れ目が卓越し、橙色変質を伴い、割れ目周辺の一部に黒雲母や長石類が緑泥石化する。また、NS系割れ目の間に、EW系高角度割れ目(J11、J12)もみられる。</li> <li>NE側のJ6(NS系)は壁面にほぼ平行な割れ目で、J4(NW系)と交差する。</li> <li>SW側のJ22の割れ目周辺の一部には線構造(10°N)が認められる。</li> <li>湧水は、SW側壁面で顕著であり、湧水~8L/min程度が認められた。特にJ25とJ51との交点では孔状に開口(幅約10cm)し、8L/minの湧水が認められた。</li> <li>シュミットロックハンマーによる換算一軸圧縮強度は全体平均で112.4MN/m<sup>2</sup>である。また、発破等の影響による緩み部を除いた場合は149.2MN/m<sup>2</sup>である。</li> <li>帯磁率は、壁面全体(割れ目近傍部やインタクトロック部すべてを含む)で、0.09×10<sup>-3</sup>~1.41×10<sup>-3</sup>で、平均値は0.35×10<sup>-3</sup>である。対象別平均値は、割れ目部: 0.14×10<sup>-3</sup>、割れ目密集部: 0.13×10<sup>-3</sup>、ペグマタイト: 0.17×10<sup>-3</sup>である。</li> </ul>

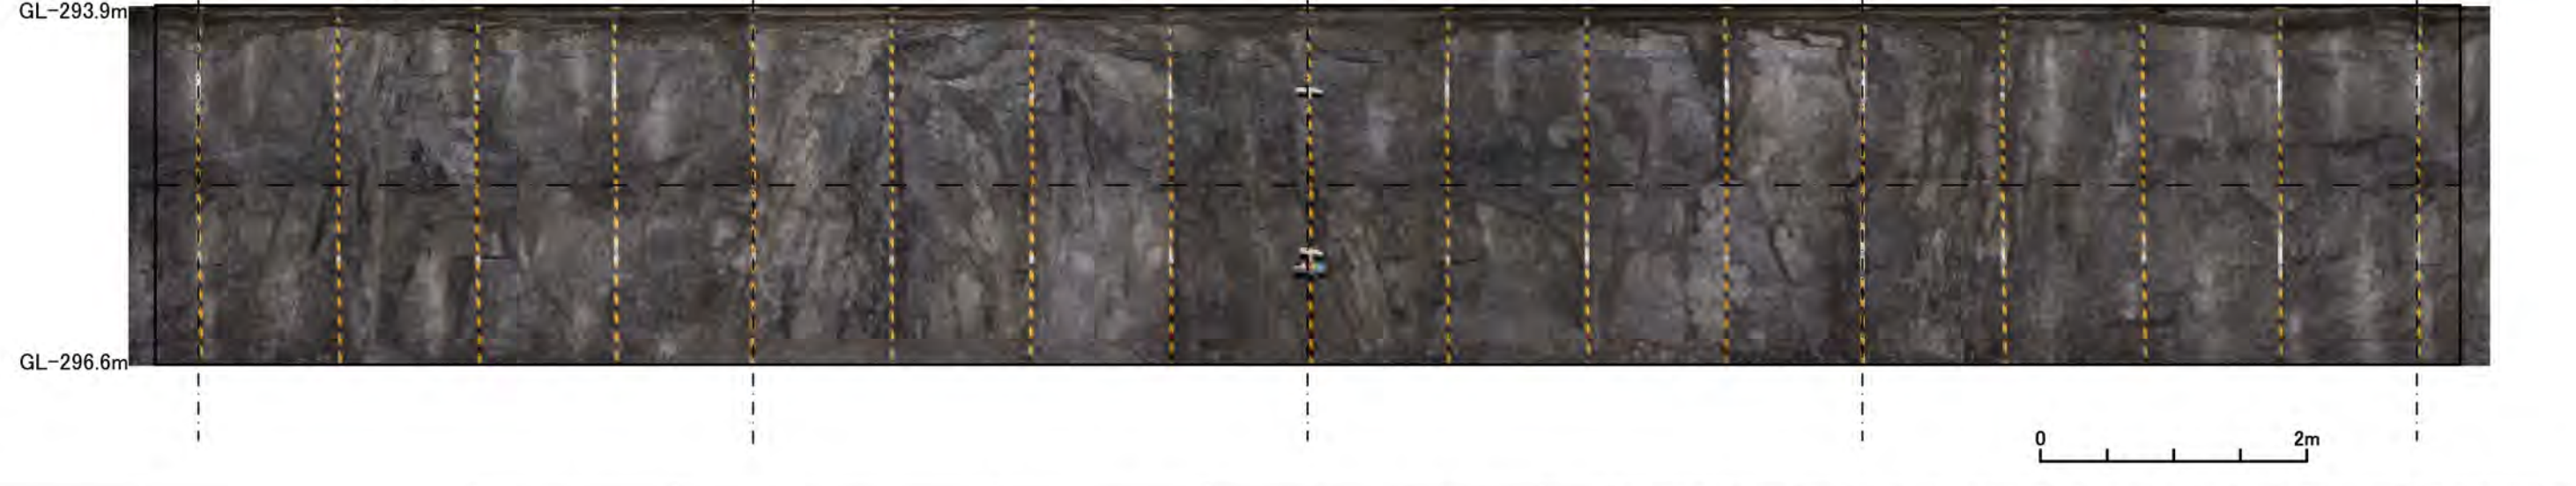
岩種	花崗岩	風化	α (新鮮)	RMR値	-293.9~-295.2m 55 -295.2~-296.6m 54	特記事項 <ul style="list-style-type: none"> <li>中～粗粒花崗岩(灰白色): 等粒状の黒雲母花崗岩。鉱物の粒径は石英が5mm前後でしばしば複数個が1cm程の集合体をなす。長石類は3~20mmである。黒雲母は1~10mmである。有色鉱物の割合は1~10%程度である。S側、WS側壁面には低~中角度でペグマタイト(幅0.5~2cm)がみられる。NW側、SS側壁面に高角度で母岩を岩片状に挟む暗緑~黒色の岩脈(幅0.5~2cm)がみられる。岩脈の所々にφ2~3mmの長石粒や石英粒が混在する。</li> <li>ハンマーでの打撃音は金属音~少し濁った音であり、岩盤は比較的堅硬である。変質は割れ目周辺に限られ、壁面全体では岩石は概ね新鮮である。岩盤等級は、E側、SSW側、W側、NW側、NW側壁面は割れ目間隔が20cm以下であるためC級、その他の壁面はCH級である。</li> <li>主な割れ目として66条を抽出した。主にSE側、NW側、SW側の壁面で高角度割れ目が多くみられ、SE側、NW側壁面の割れ目周辺は橙色に弱変質している。低角度割れ目は壁面のほぼ全体にみられ、多くが高角度割れ目と重なり、灰白色粘土、カルサイト、一部砕屑物充填部が認められる。</li> <li>SE側壁面の割れ目間隔cm~10数cmの部分ではNS系の高角度割れ目が卓越し、橙色変質を伴い、割れ目周辺の黒雲母や長石類は緑泥石化する。</li> <li>NW側、SW側壁面はNS~NNW系高角度割れ目が卓越する。割れ目周辺の変質はみられず、割れ目の一部(J27、J28、J34、J36、J42)には線構造(2~10° N)が認められる。また、J27割れ目の周辺は、固結した角礫状を呈する。</li> <li>NE側中部、S~SE側壁面の低角度割れ目(J51、J52、J58、J59)は割れ目が発達しており、砕屑物充填部が認められる。砕屑物充填部の硬さは粘土質~硬質である。</li> <li>湧水は、E側壁面の割れ目(J11、J54)から滲出程度がみられる。その他の壁面でも滲出程度の湧水が存在する可能性がある。また、削孔跡(SE、SW)から0.5L/min程度の湧れ出しがみられる。</li> <li>シュミットロックハンマーによる換算一軸圧縮強度は全体平均で112.4MN/m<sup>2</sup>である。また、発破等の影響による緩み部を除いた場合は129.5MN/m<sup>2</sup>である。</li> <li>帯磁率は、壁面全体(割れ目近傍部やインタクトロック部すべてを含む)で、0.07×10<sup>-3</sup>~0.33×10<sup>-3</sup>で、平均値は0.17×10<sup>-3</sup>である。対象別平均値は、割れ目部: 0.16×10<sup>-3</sup>、割れ目密集: 0.10×10<sup>-3</sup>である。</li> </ul>

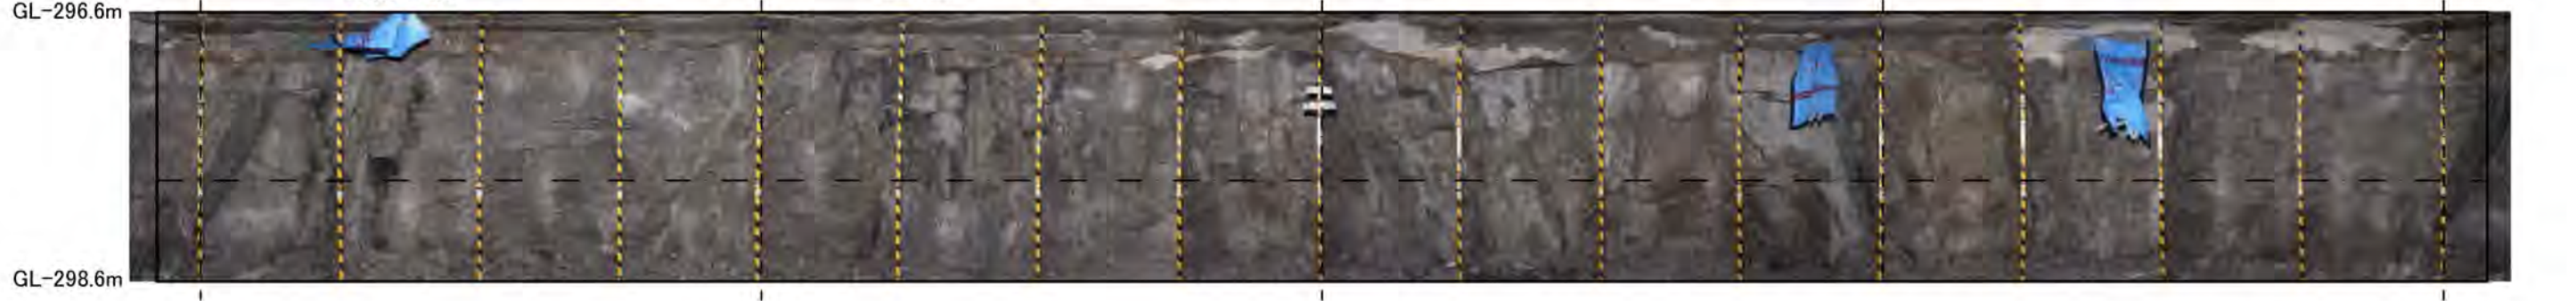
岩種	花崗岩	風化	α(新鮮)	RMR値	-296.6~-297.85m 55 -297.85~-298.6m 55	特記事項 <ul style="list-style-type: none"> <li>中～粗粒花崗岩(灰白色): 等粒状の黒雲母花崗岩。鉱物の粒径は石英が5mm前後でしばしば複数個が1cm程度の集合体をなす。長石類は3~20mmである。黒雲母は1~10mmである。有色鉱物の割合は7~10%程度である。N側、SE側壁面にはペグマタイト(幅1~10cm)がみられ、NW側上部、SSW側壁面に高角度で母岩を岩片状に挟む黒色の岩脈(幅0.5cm)がみられる。岩脈の所々にφ2mm程度の長石粒や石英粒が混在する。</li> <li>ハンマーでの打撃音は金属音~少し濁った音であり、岩盤は比較的堅硬である。変質は割れ目周囲に限られ、壁面全体では岩石は概ね新鮮である。岩盤等級は、高角度割れ目が卓越するE側、SSW側、W側、NW側、NNW側壁面は割れ目間隔が20cm以下であるためCM級、その他の壁面はCH級である。</li> <li>主な割れ目として62条を抽出した。主にSE側、NW側、SW側の壁面で高角度割れ目が多くみられ、NE側、SE側、NW側壁面の割れ目周囲は橙色に変質している。低角度割れ目は主にSW側壁面にみられ、多くが高角度割れ目で止まり、灰白色粘土、カルサイトを挟み込む。</li> <li>SE側壁面ではNS~NNW系の高角度割れ目が卓越し、橙色変質を伴い、割れ目周囲の黒雲母や長石類は緑泥石化する。</li> <li>N側、SW側壁面はNS~NNW系高角度割れ目が卓越する。割れ目周囲の一部(J37、J44、J46)には線構造(22° N~2° S)が認められる。また、J35、J49割れ目の周囲は細かい亀裂が多く、角礫状でやや脆弱である。</li> <li>J2の一部のカルサイトについては、碎屑物脈またはセメントの可能性もある。</li> <li>湧水は、E側壁面の高角度割れ目(J11、J13)、SW側壁面の低角度割れ目(J60)から滲出程度がみられる。その他の壁面でも滲出程度の湧水が存在する可能性はある。</li> <li>シュミットロックハンマーによる換算一軸圧縮強度は全体平均で104.7MN/m<sup>2</sup>である。また、発破等の影響による緩み部を除いた場合は120.6MN/m<sup>2</sup>である。</li> <li>帯磁率は、壁面全体(割れ目近傍部やインタクトロック部すべてを含む)で、0.06×10<sup>-3</sup>~0.42×10<sup>-3</sup>で、平均値は0.20×10<sup>-3</sup>である。対象別平均値は、割れ目部: 0.30×10<sup>-3</sup>、割れ目密集: 0.07×10<sup>-3</sup>である。</li> </ul>

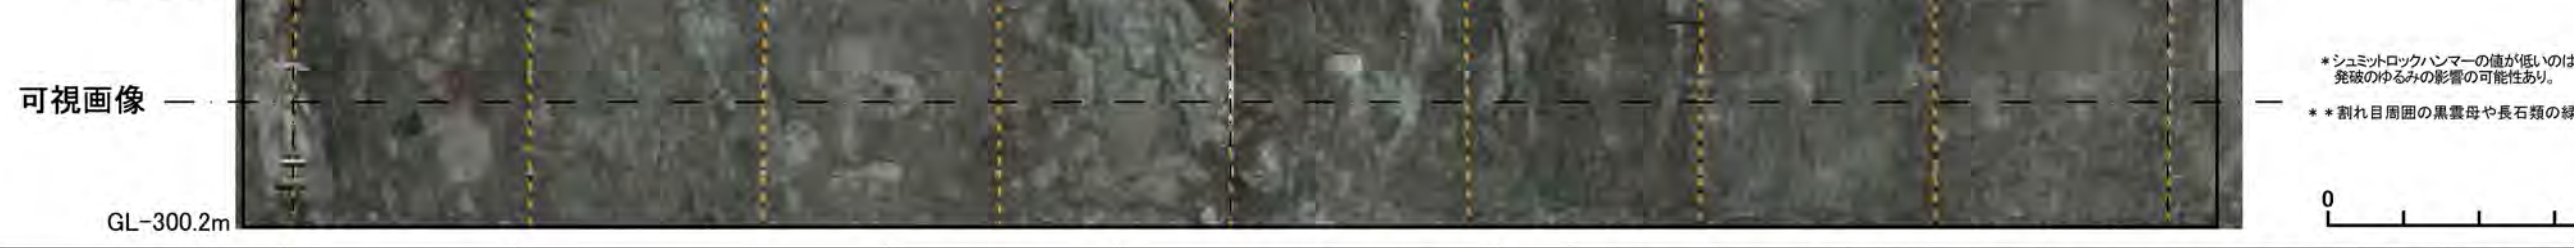
\* シュミットロックハンマーの値が低いのは、発破のゆるみの影響の可能性あり。  
\*\* 割れ目周囲の黒雲母や長石類の緑泥石化を伴う。
