# B工区地質記載シート

番号: B3-請負-計測工(地質)- 00050

シート番号	168	日時	2009/2/3 8:15~13:00	位置・深度	STEP235, 236 G.L.-300.2~302.6m	観察・撮影者	
-------	-----	----	------------------------	-------	-----------------------------------	--------	--

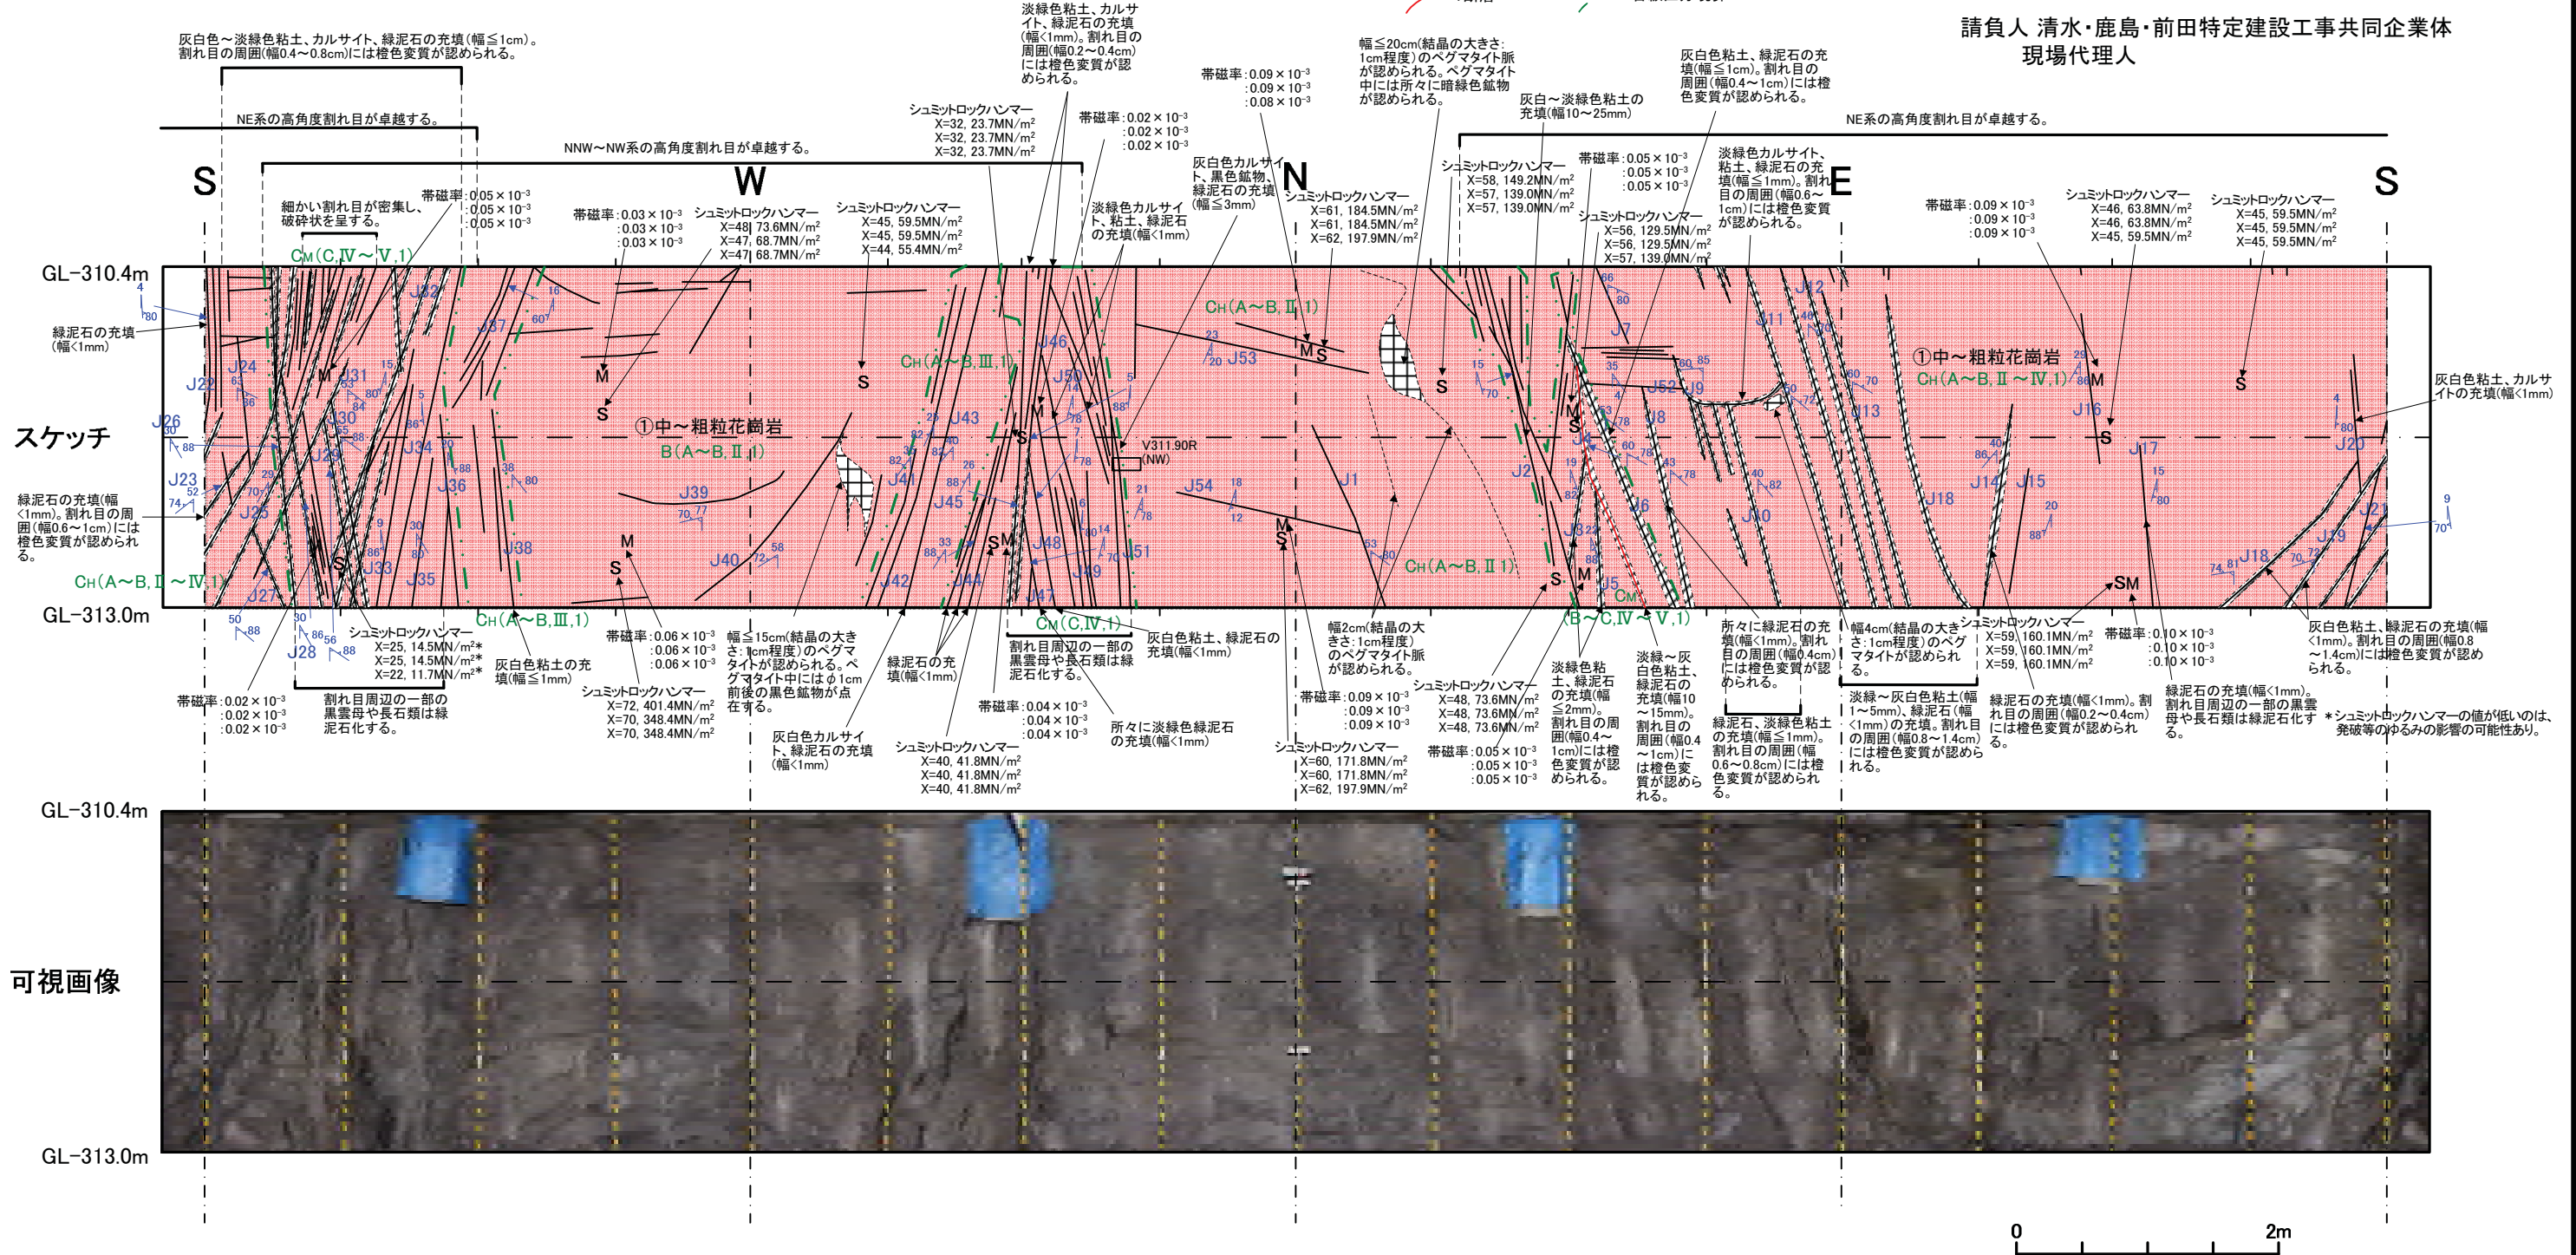
シート番号	172	日時	2009/2/21 22:30~2:40	位置・深度	STEP243, 244 G.L.-310.4~313.0m	観察・撮影者	
-------	-----	----	-------------------------	-------	-----------------------------------	--------	--

岩種	花崗岩	風化	α (新鮮)	RMR値	GL-310.4~311.7m 60 GL-311.7~313.0m 56	特記事項 <ul style="list-style-type: none"> <li>中～粗粒花崗岩(灰白色): 等粒状の黒雲母花崗岩。鉱物の粒径は石英が5mm前後でしばしば複数個が1cm程の集合体をなす。長石類は3~20mmである。黒雲母は1~10mmである。有色鉱物の割合は7~10%程度である。N側、E側、W側の壁面ではペグマタイト脈(幅2~20cm)が認められる。</li> <li>ハンマーでの打撃音は金属音へ少し濁った音であり、岩ペグマタイトは比較的硬である。変質は割れ目周辺に限られ、壁面全体では岩石は概ね新鮮である。岩盤等級は、割れ目がわずかなW側でB級、高角度割れ目が密集するNE側、SW側、NW側において割れ目間隔が20cm以下であるためC<sub>0</sub>級、その他の壁面はC<sub>1</sub>級である。</li> <li>主な割れ目として54条を抽出した。高角度割れ目が卓越する方向はNNW~NW系(S~NW側壁面)とNE系(NE~S~SW側壁面)である。高角度割れ目の挟み物は灰白色粘土、カルサイト、緑泥石である。また、一部の高角度割れ目の周囲は橙色に変質する。</li> <li>J4は断層と推定した(GL-315.6~GL-318.2mの観察にて変位指標(ペグマタイトに約50cmの鉛直変位)を確認したため)。</li> <li>J17、J28~J36、J45~J51などの割れ目面周辺の一部の黒雲母や長石類は緑泥石化する。</li> <li>湧水は、上位から流れ出したものがほとんどであり、壁面で割れ目などの地質構造に関連した明瞭な湧水は確認されない。しかし、しみ出し程度の湧水が存在する可能性はある。</li> <li>シュミットロックハンマーによる換算一軸圧縮強度は全体平均で78.9MN/m<sup>2</sup>である。</li> <li>帯磁率は、壁面全体(割れ目近傍部やインタクトロック部すべてを含む)で、0.02×10<sup>-3</sup>~0.10×10<sup>-3</sup>で、平均値は0.06×10<sup>-3</sup>である。対象別平均値は、健岩部: 0.07×10<sup>-3</sup>、橙色変質部: 0.06×10<sup>-3</sup>、割れ目集中部: 0.03×10<sup>-3</sup>である。</li> </ul>

変質	1(非変質) (一部2(弱変質)を含む)	岩石試料番号	V311.90R(NW) (割れ目充填物(緑泥石))	
岩相	①中～粗粒花崗岩(灰白色)	湧水	滲出	採水試料番号	なし	
		電研式岩級	GL-310.4~313.0m B (A~B, II, I) GL-310.4~313.0m CH (A~B, II ~ IV, I) GL-310.4~313.0m CM (B~C, IV ~ V, I)

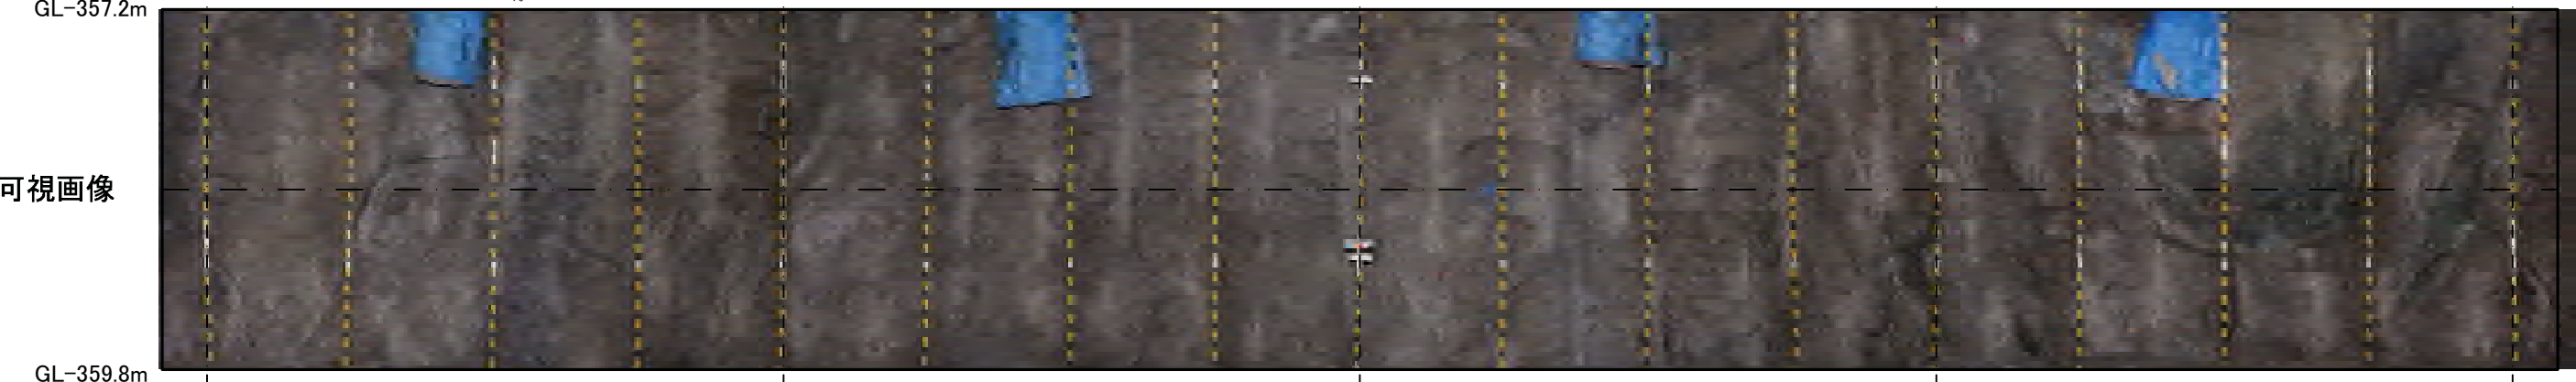
シート番号	190	日時	2009/6/4 16:00~19:00	位置・深度	STEP279, 280 G.L.-357.2~359.8m	観察・撮影者	
-------	-----	----	-------------------------	-------	-----------------------------------	--------	--

岩種	花崗岩	風化	α (新鮮)	RMR値	-357.2~-358.5 67 -358.5~-359.8 66	<b>特記事項</b> ・中～粗粒花崗岩(灰白～淡桃色)：等粒状の黒雲母花崗岩。鉱物の粒径は石英が5mm前後でしばしば複数個が1cm程の集合体をなす。長石類は3~20mmである。黒雲母は1~10mmである。有色鉱物の割合は7~10%程度である。NW側壁面には、幅1~2cmのペグマタイト脈が認められ、その周囲には黒雲母の密集(幅1cm)が認められる。 ・ハンマーでの打撃音は金属音～少し濁った音であり、岩盤は比較的堅硬である。変質は割れ目周辺に限られ、壁面全体では岩石は概ね新鮮である。岩盤等級は、割れ目の少ないNW側壁面がB級、その他の壁面はCH級である。 ・主な割れ目として38条を抽出した。高角度割れ目は卓越する方向は、NE系(E~S側壁面)である。割れ目の挟み物は主に粘土、カルサイト、緑泥石である。また、NE系高角度割れ目の多くで周囲に橙色変質が生じている。 ・J9~J10(E側壁面)、J12(SE側壁面)、J24~25(W側壁面)などのNE系高角度割れ目は、多くの割れ目の周囲が橙色に変質し、主に粘土、カルサイト、緑泥石が充填する。割れ目の間隔は数10cm~10数cmである。また、NNE~SSW系高角度割れ目にも割れ目の周囲に橙色変質が認められ、E側壁面で両割れ目系の交差が認められた。NE系高角度割れ目はE側、下方側へ進行する傾向が認められる。 ・低角度割れ目は、主にNE側、W側壁面で認められ、多くがNE系高角度割れ目で止まる。低角度割れ目には主にカルサイトが充填するが、充填率は低い。また、NE側壁面で認められる低角度割れ目は、曲線状である。 ・W側壁面(J20、J21などの周辺)では、桃色カリ長石が認められず、灰白色である。 ・湧水は、上位から流れ出たものがほとんどであり、壁面で割れ目などの地質構造に関連した明確な湧水は確認されない。しかし、滲み出し程度の湧水が存在する可能性はある。 ・シュミットロックハンマーによる換算一軸圧縮強度は全体平均で139.0MN/m <sup>2</sup> (ゆるみ部を除く)である。 ・帯磁率は、壁面全体(割れ目近傍部やインダクトロック部すべてを含む)で0.22×10 <sup>-3</sup> ~1.21×10 <sup>-3</sup> で、平均値は0.86×10 <sup>-3</sup> であり、割れ目周辺を除き壁面全体で値が一様(1.0×10 <sup>-3</sup> 程度)になる傾向にある。また、対象別平均値は、割れ目(J12)：0.39×10 <sup>-3</sup> 、W側壁面(周囲と比べ灰色の部分)：0.24×10 <sup>-3</sup> である。

変質	1(非変質) (一部2(弱変質)を含む)	岩石試料番号	V358.00R(N) (中～粗粒花崗岩) V358.40R(SW) (中～粗粒花崗岩) V359.00R(S) (中～粗粒花崗岩)	
岩相	中～粗粒花崗岩(灰白～淡桃色)	湧水	滲出	採水試料番号	なし	
		電研式岩級	-357.2~-359.8 B (A, II, 1) -357.2~-359.8 CH (A~B, III, 1)

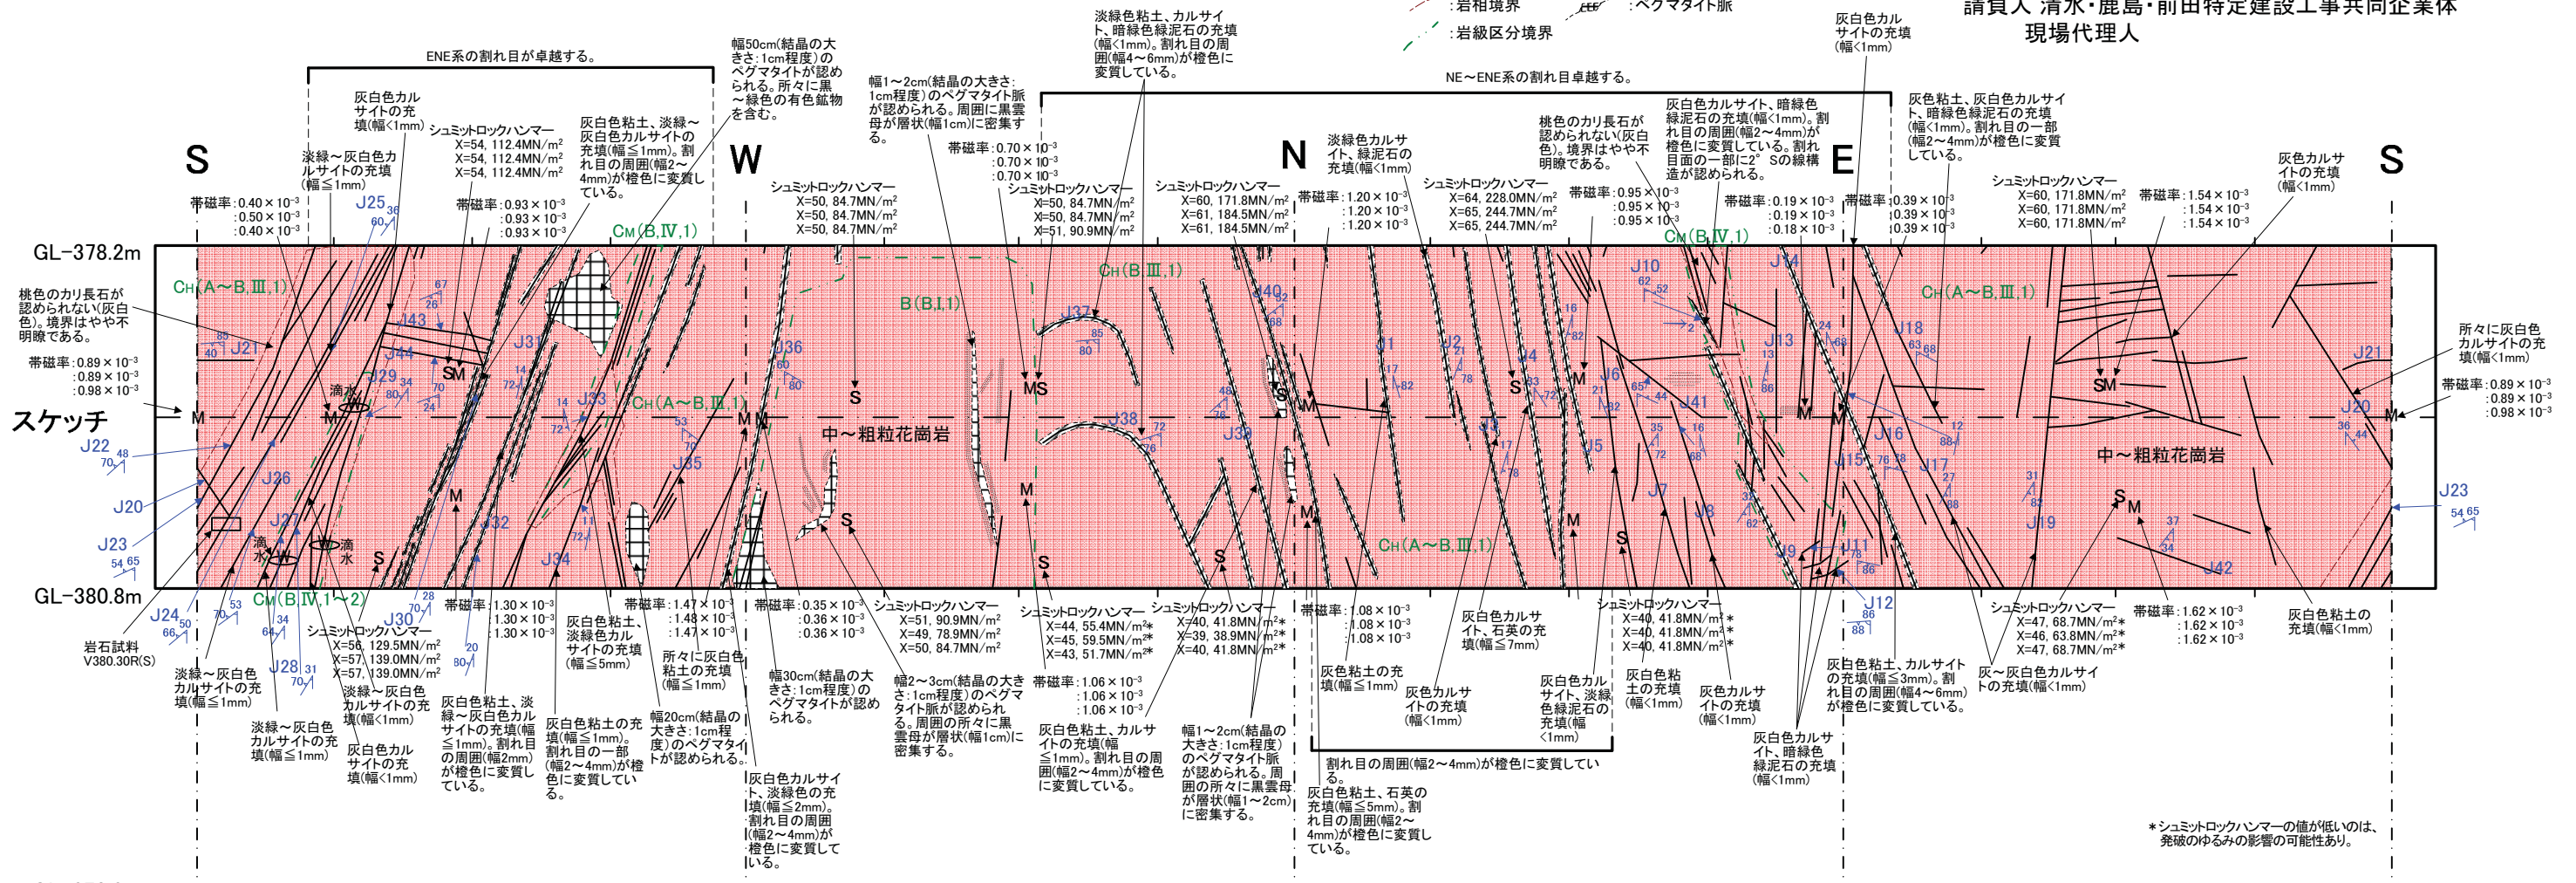
岩種	花崗岩	風化	α (新鮮)	RMR値	-378.2~-379.5 64 -379.5~-380.8 59	特記事項
		変質	1(非変質) (一部2(弱変質)を含む)	岩石試料番号	V380.30R(S) (中～粗粒花崗岩、割れ目充填物)	
岩相	中～粗粒花崗岩(淡桃～灰白色)	湧水	滴水	採水試料番号	なし	<ul style="list-style-type: none"> <li>中～粗粒花崗岩(淡桃～灰白色): 等粒状の黒雲母花崗岩。鉱物の粒径は石英が5mm前後でしばしば複数個が1cm程の集合体をなす。長石類は3~20mmである。黒雲母は1~10mmである。有色鉱物の割合は7~10%程度である。W側壁面には幅40~50cmのペグマタイトおよび幅2~3cmのペグマタイト脈が認められ、周囲の所々に黒雲母が層状(幅1~2cm)に密集する。</li> <li>ハンマーでの打撃音は金属音~少し濡った音であり、岩盤は比較的堅硬である。変質は主に割れ目周辺に限られ、壁面全体では岩石は概ね新鮮である。岩盤等級は、NW側壁面で割れ目間隔が60cm以上のためB級、割れ目が密集するENE~E側、SSW側下部、WSW側上部の壁面では割れ目間隔が20cm以下のためCM級、その他の壁面はCH級である。</li> <li>主な割れ目として44条を抽出した。高角度割れ目が卓越する方向は、NE~ENE系(壁面のほぼ全周に卓越)である。割れ目の挟み物は主に粘土、カルサイト、緑泥石であり、一部では石英も認められる(J4, J40等)。NE~ENE系高角度割れ目の多くで周囲に橙色変質が生じている。</li> <li>ENE側、SSW側、WSW側壁面では、桃色カリ長石が認められない領域があり、その領域内の割れ目沿いは橙色変質を伴っていない(J22~J29, J33, J39等)。</li> <li>NE側のJ10の割れ目面の一部には線構造(2° S)が認められる。</li> <li>湧水は、SSW側壁面のJ28, J29で滴水程度が認められた。他は明瞭な湧水は確認されないが、滲み出し程度の湧水が存在する可能性はある。</li> <li>シュミットロックハンマーによる換算一軸圧縮強度は全体平均で129.5MN/m<sup>2</sup>(ゆるみ部は除く)である。</li> <li>帯磁率は、壁面全体(割れ目近傍部やインタクトロック部すべてを含む)で0.19×10<sup>-3</sup>~1.67×10<sup>-3</sup>で、平均値は0.96×10<sup>-3</sup>である。対象別平均値は、割れ目割れ目面(J36, J27)で0.53×10<sup>-3</sup>、ペグマタイトで0.09×10<sup>-3</sup>である。</li> </ul>

電研式岩級	-378.2~-380.8 B (B, I, 1) -378.2~-380.8 C <sub>H</sub> (A~B, III, 1) -378.2~-380.8 C <sub>M</sub> (B, IV, 1~2)

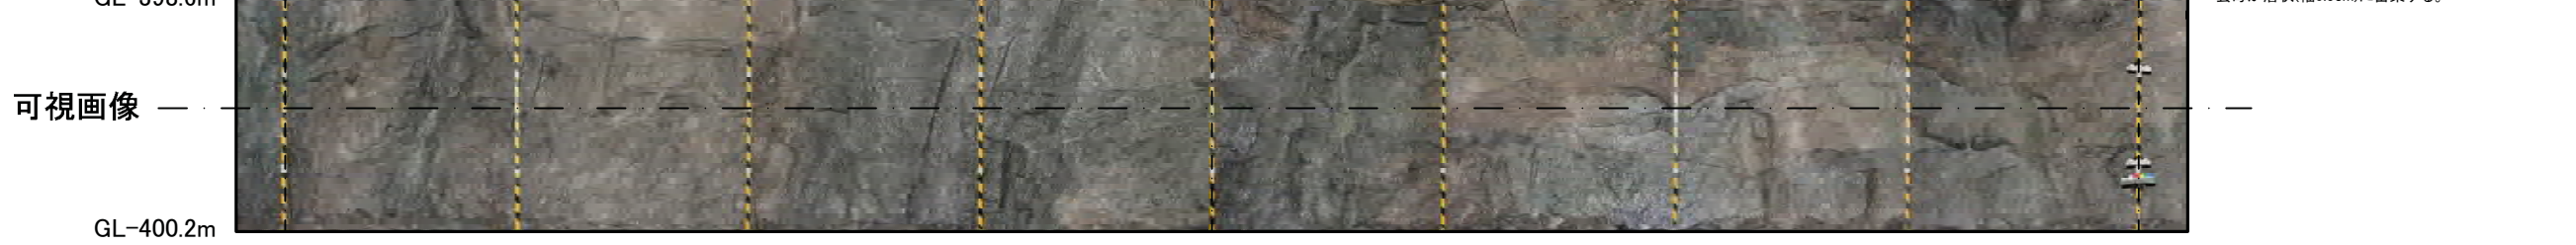
岩種	花崗岩	風化	$\alpha$ (新鮮)	RMR値	-398.6~-399.4 67 -399.4~-400.2 66	特記事項 <ul style="list-style-type: none"> <li>中～粗粒花崗岩(淡桃～灰白色): 等粒状の黒雲母花崗岩。鉱物の粒径は石英が5mm前後でしばしば複数個が1cm程の集合体をなす。長石類は3~20mmである。黒雲母は1~10mmである。有色鉱物の割合は7~10%程度である。SSW~W側上部、NNW~N側、E側壁面にはペグマタイト(幅それぞれ4.5m、2m、80~90cm程度)・SW側壁面にはペグマタイト脈(幅0.5cm程度)が認められる。ペグマタイトやペグマタイト脈の周囲の所々に黒雲母の密集(幅0.5cm)が認められる。また、NE側下部、SW~WNW側、NW~N側壁面では黒雲母がペグマタイトとは伴わずに密集する部分がある。</li> <li>ハンマーでの打撃音は金属音~少し濁った音であり、岩盤は比較的堅硬である。変質は割れ目周辺に限られ、壁面全体では岩石は概ね新鮮である。岩盤等級は、壁面全周で割れ目間隔が20~60cmのためCH級である。</li> <li>主な割れ目として41条を抽出した。全体に高角度割れ目(NE系)が卓越する。割れ目の挟在物は主にカルサイト、緑泥石、粘土である。一部に石英や黄鉄鉱(立方体の自形結晶)を挟在する部分(J23)も認められる。また、E側、NW側壁面に分布する一部の高角度割れ目(J11~12、J39等)の周囲に橙色変質が生じている。</li> <li>NE側、E~SSE側、S側、SW~W側、W~WNW側、NNW側上部壁面には、桃色カリ長石が認められない領域があり、その領域内の割れ目沿いは橙色変質を伴っていない(J4~5、J25~J27、J33~J36、J38等)。</li> <li>湧水は、上位から流れ出たものがほとんどであり、壁面で割れ目などの地質構造に関連した明瞭な湧水は確認されない。しかし、滲み出し程度の湧水が存在する可能性はある。</li> <li>シュミットロックハンマーによる換算一軸圧縮強度は全体平均で139.0MN/m<sup>2</sup>である。</li> <li>帯磁率は、壁面全体(割れ目近傍部やインタクトロック部すべてを含む)で<math>0.03 \times 10^{-3} \sim 0.80 \times 10^{-3}</math>で、平均値は<math>0.36 \times 10^{-3}</math>である。対象別平均値は、健岩部: <math>0.47 \times 10^{-3}</math>、割れ目面: <math>0.18 \times 10^{-3}</math>である。</li> </ul>
