平成22年 9月 3日  
独立行政法人  
日本原子力研究開発機構  
敦賀本部

## 高速増殖原型炉もんじゅの炉内中継装置落下に係る調査状況について

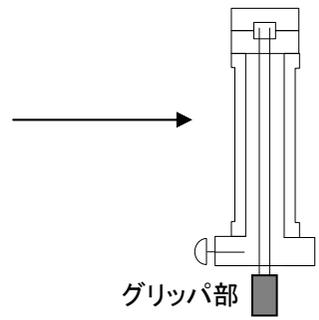
原子炉機器輸送ケーシング

AHM本体を原子炉上部から取り外し、8月31日、メンテナンス・廃棄物処理建物へ搬送を行い、9月1日、内部のガス置換を実施し、2日より3日にかけて、グリッパ部の点検を行いました。

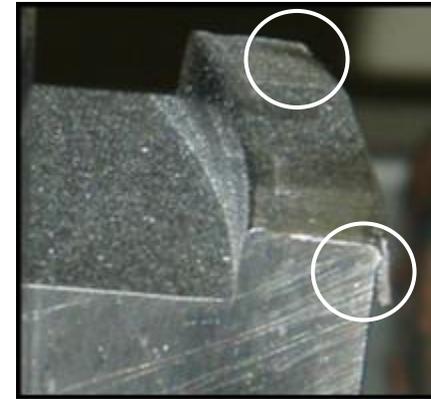
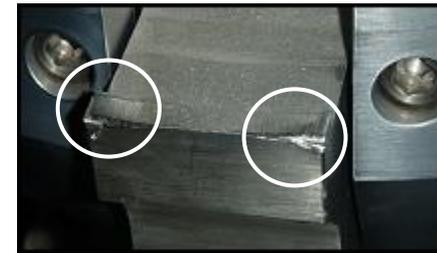
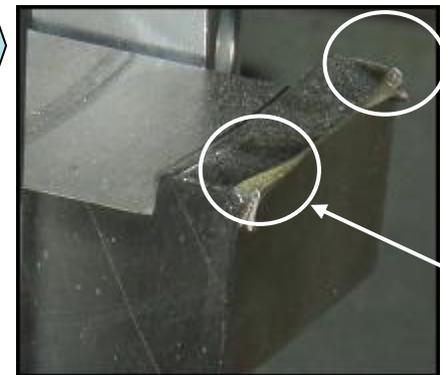
グリッパ部

その結果、グリッパ部においては、2つあるグリッパ爪のうち、270度方向に設置されている爪において、爪の両端においてずれ痕が確認されました。90度方向の爪については、ずれ痕は無いものの、傷が確認されました。

今後、グリッパ爪とパワーシリンダなどの詳細な調査等を実施するとともに、原因調査を継続して行ってまいります。

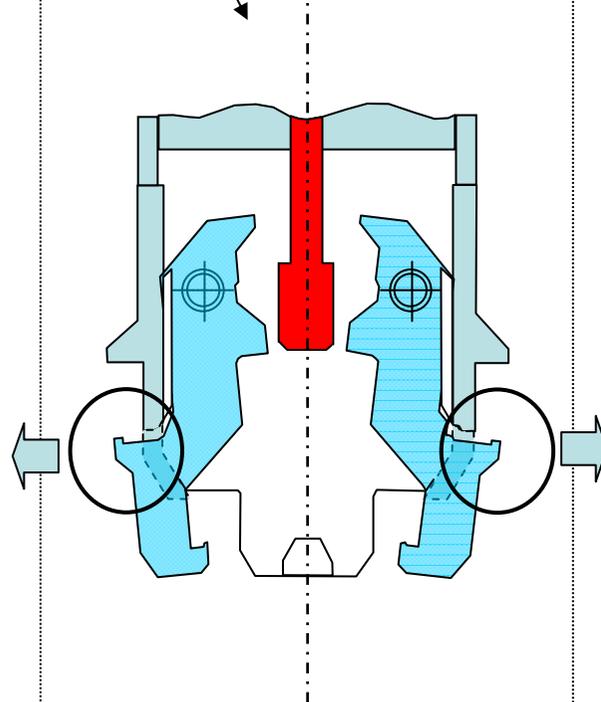
傷

90° 方向の爪

270° 方向の爪
