若狭湾沿岸における津波堆積物の調査結果について

平成24年12月18日

関西電力株式会社

添付資料：若狭湾沿岸における津波堆積物の調査概要

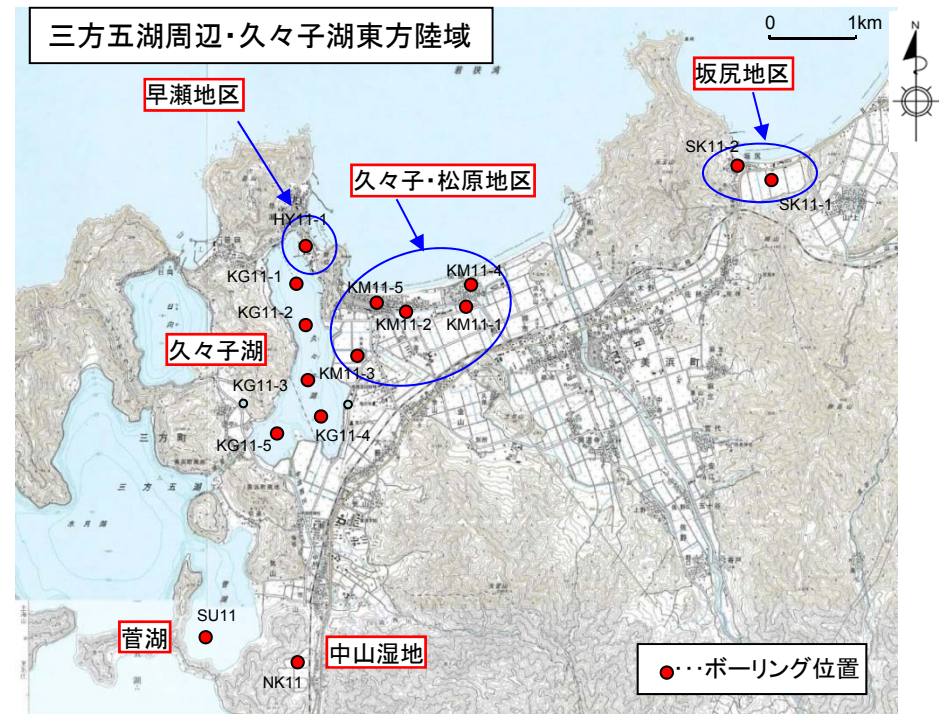
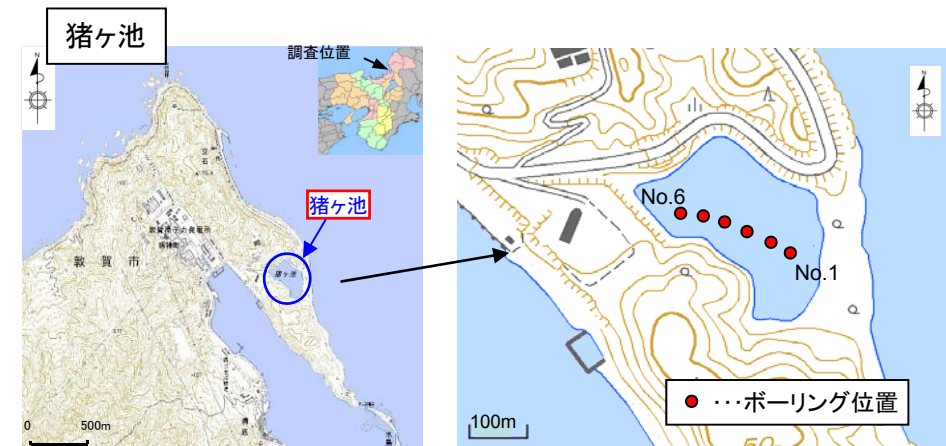
- 三方五湖およびその周辺(久々子湖5箇所、中山湿地1箇所、菅湖1箇所)
- 久々子湖東方陸域(早瀬、久々子・松原、坂尻の各地区8箇所)
- 猪ヶ池(6箇所)
