高速増殖原型炉もんじゅ
敷地内破砕帯の追加地質調査状況報告書の提出について
(お知らせ)

高速増殖原型炉もんじゅ 敷地内破砕帯の追加地質調査
状況報告

平成26年1月31日
独立行政法人日本原子力研究開発機構

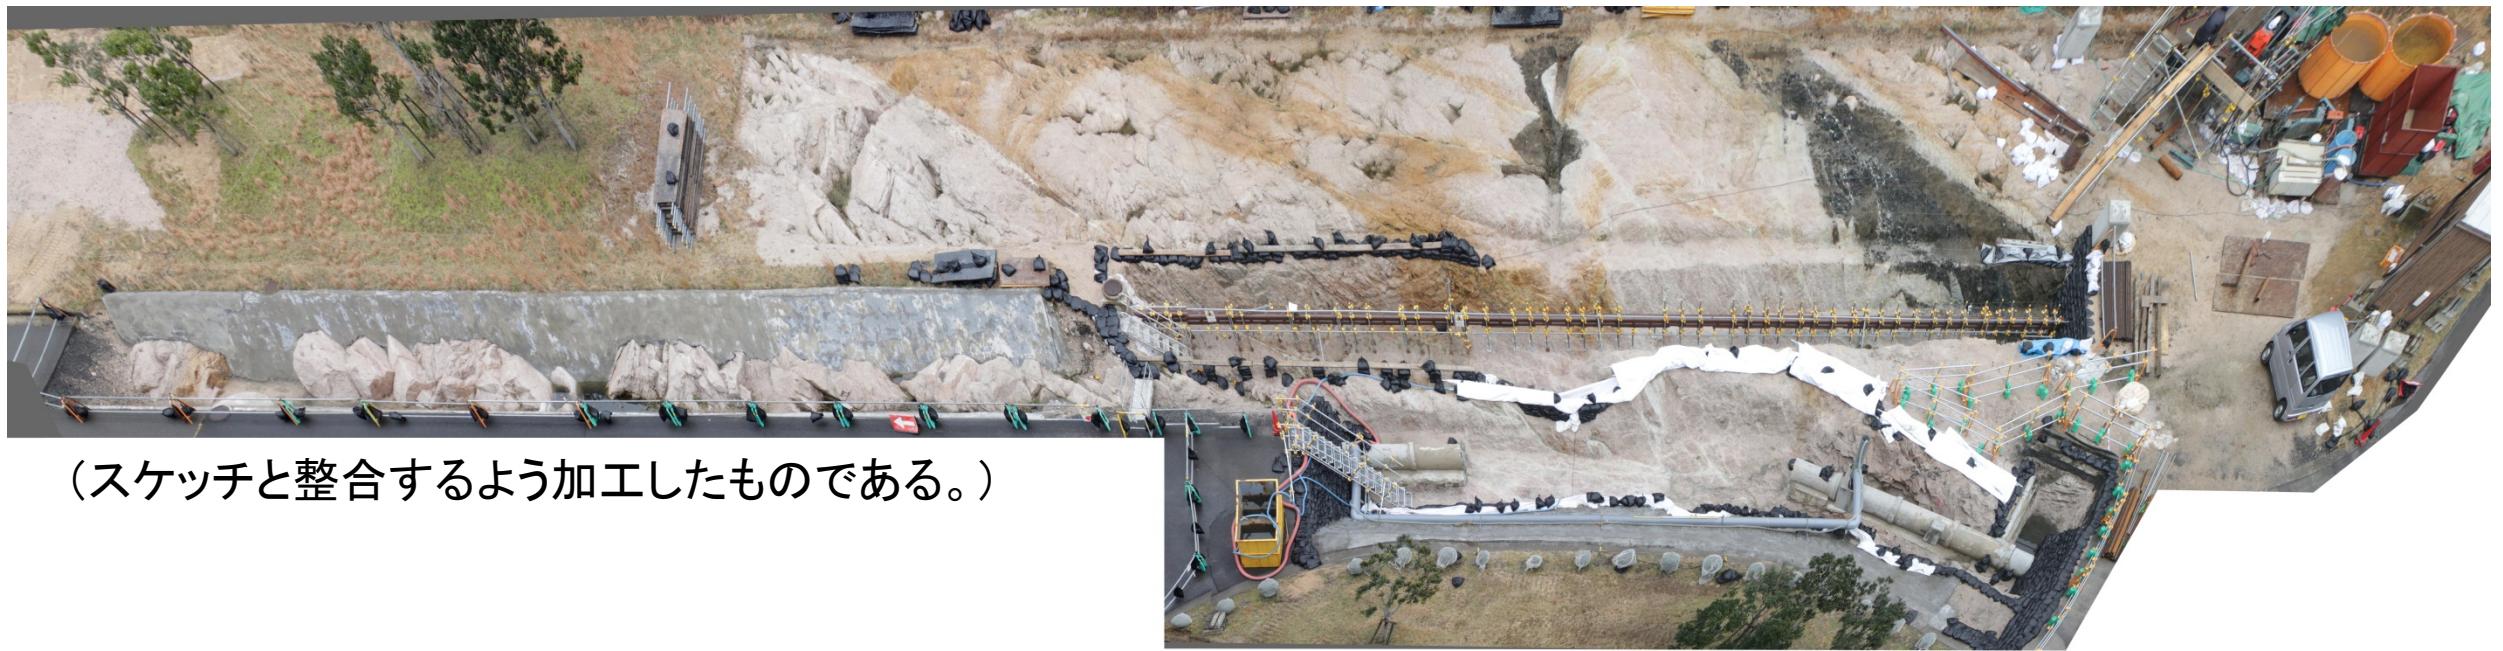
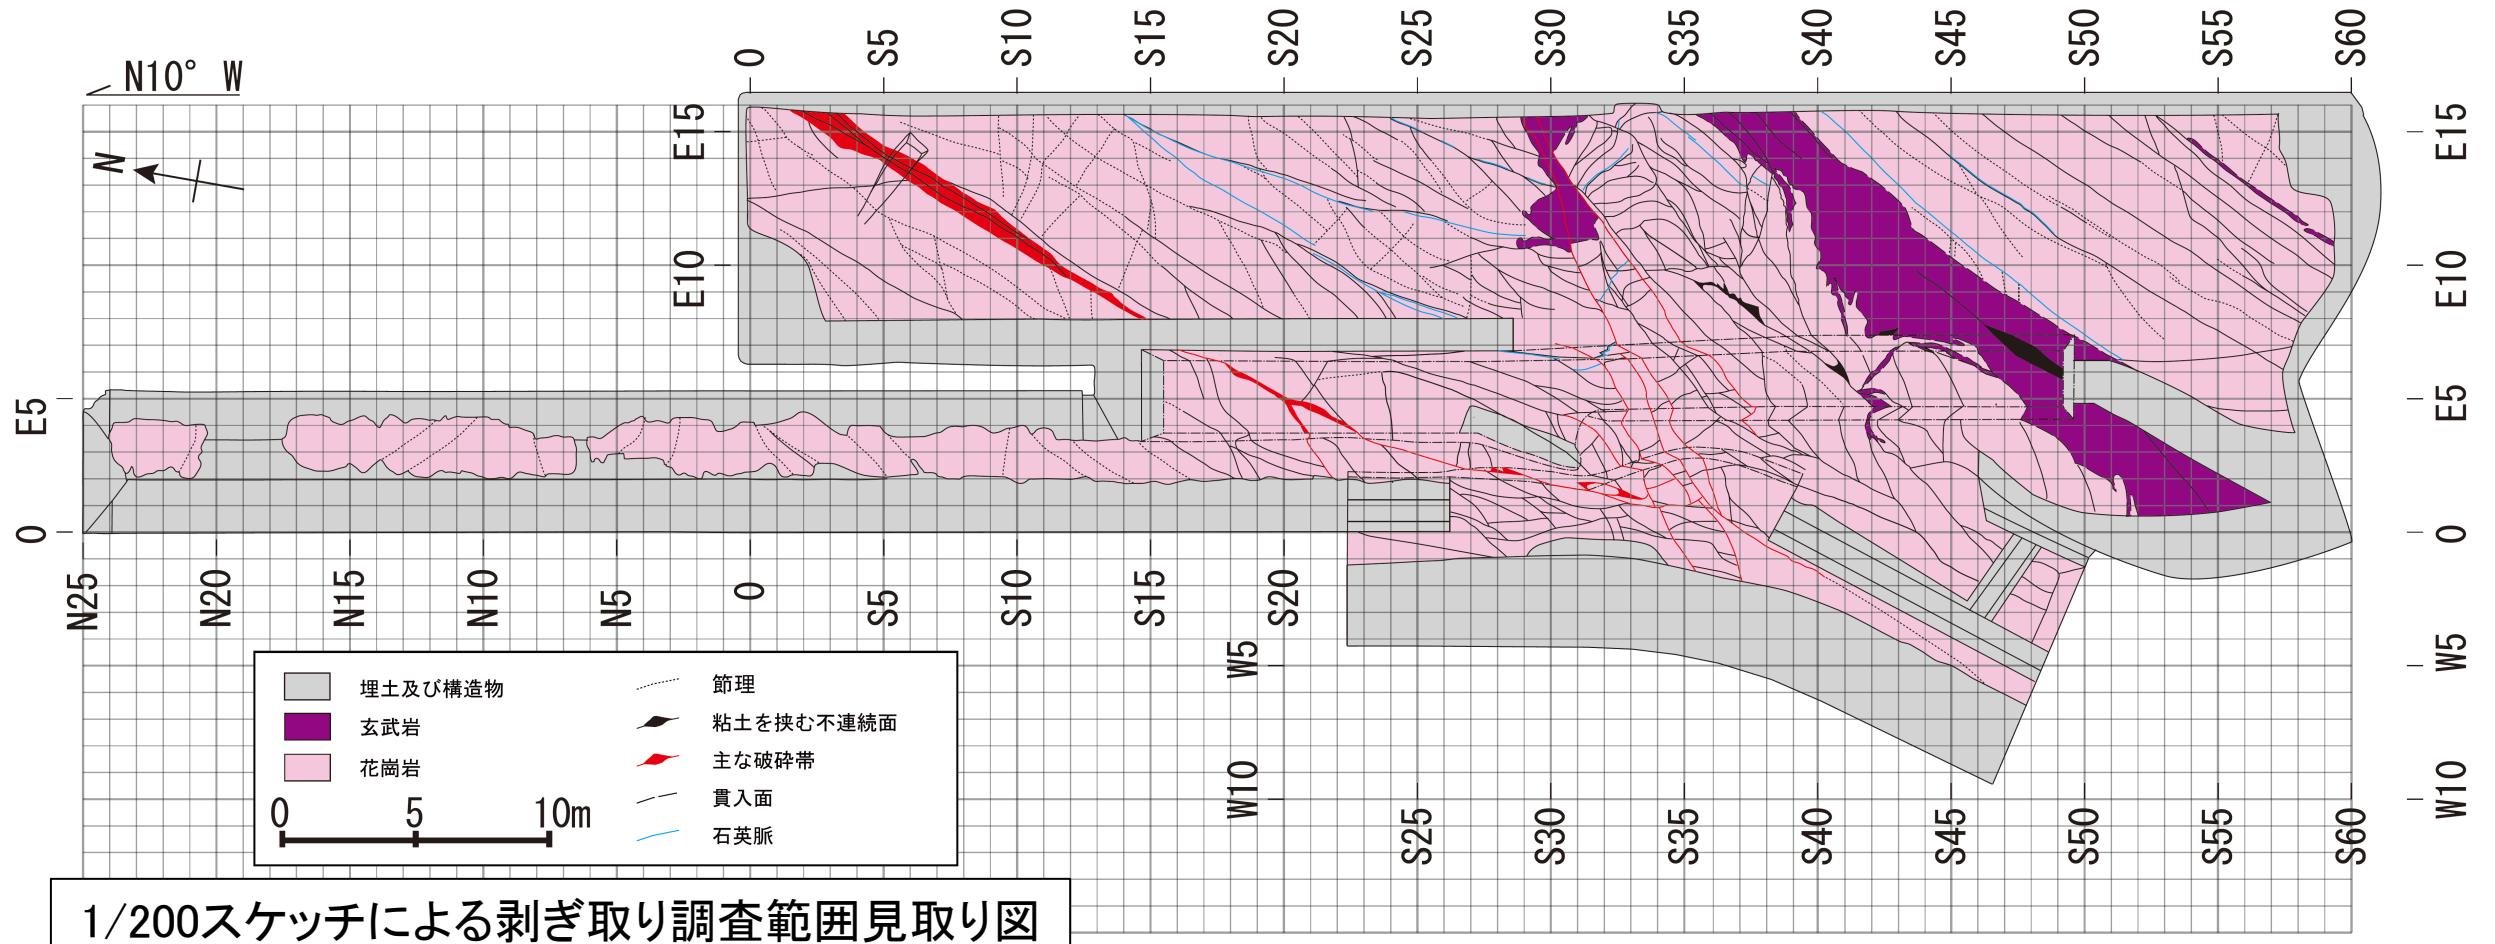
2. 1. 1 剥ぎ取り状況写真 (2014年1月16日撮影)

(スケッチと整合するよう加工したものである。)

1/200スケッチによる剥ぎ取り調査範囲見取り図

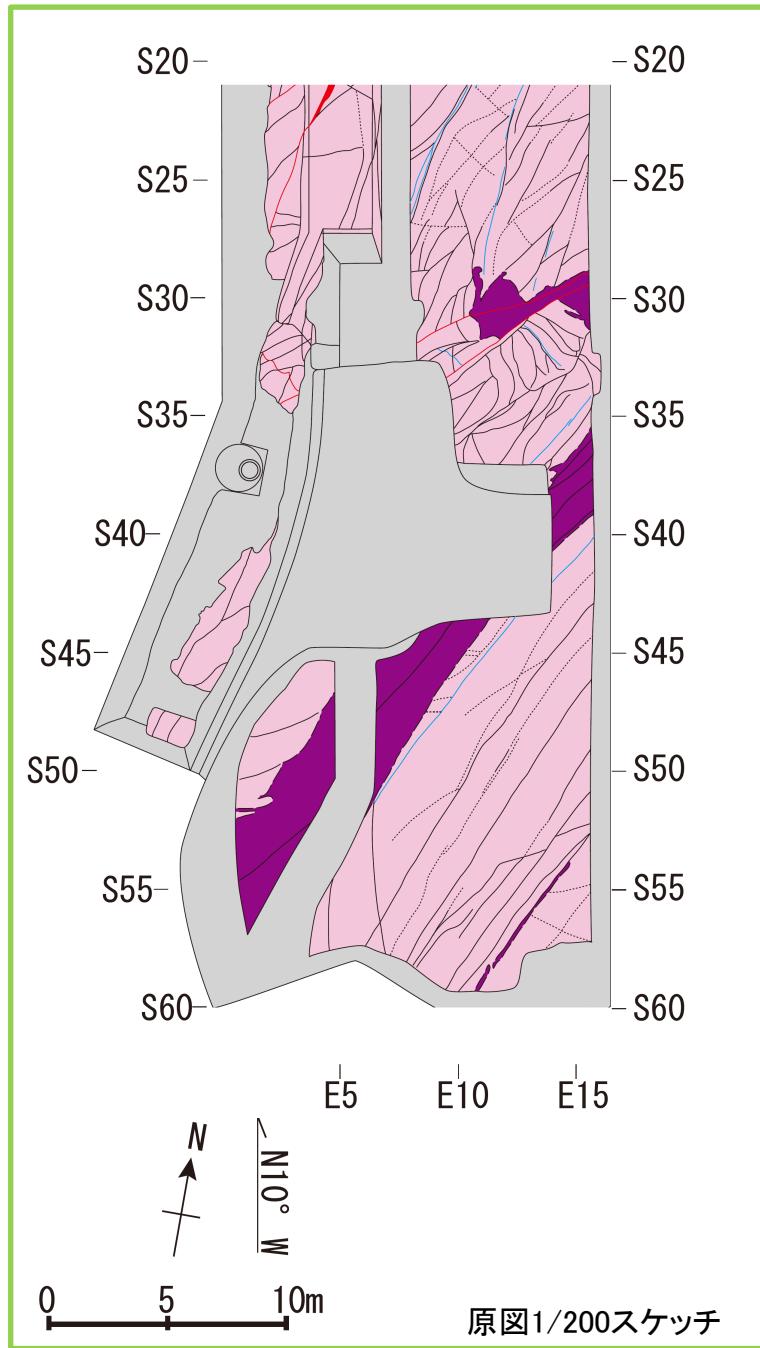
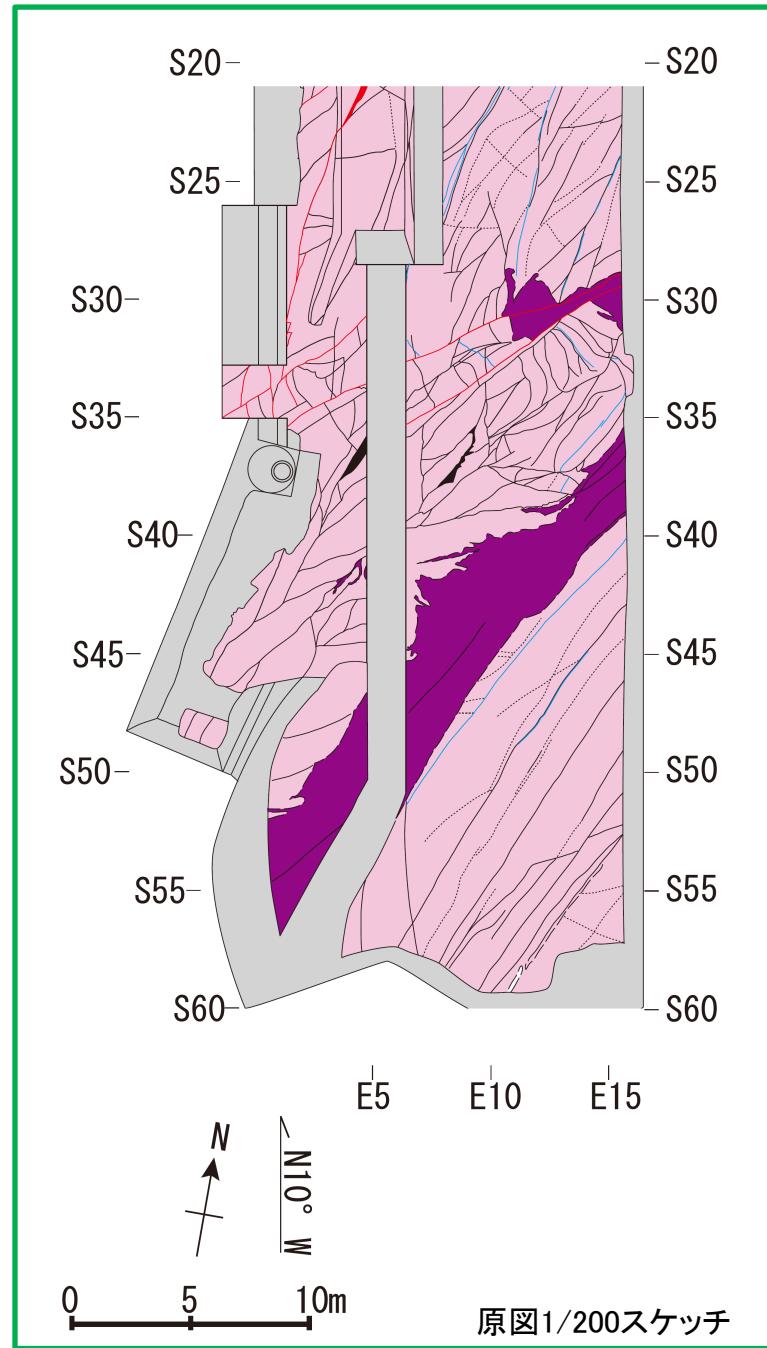
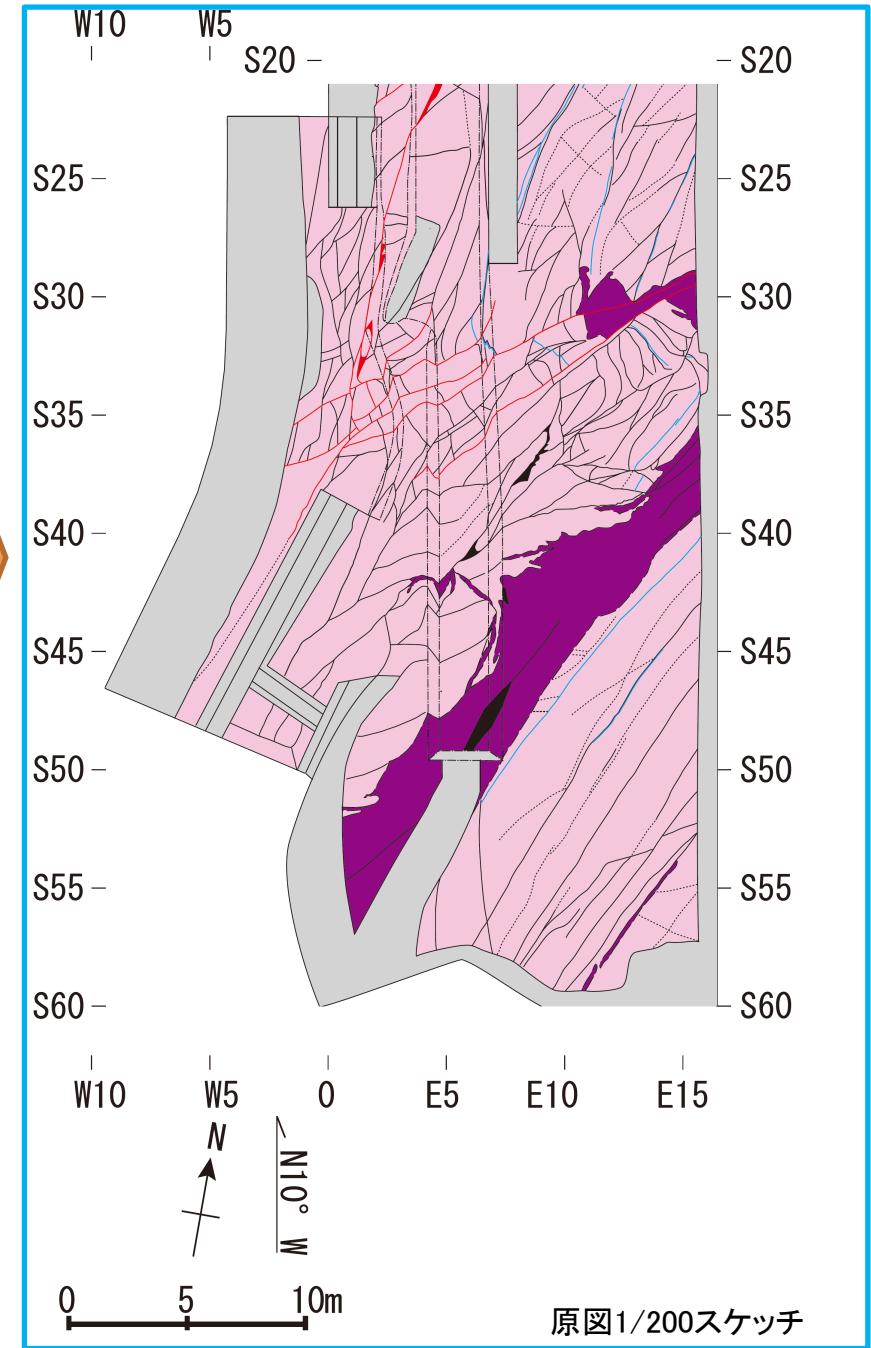
2. 1. 2 剥ぎ取り拡張部(南側)の変遷

現地調査時点
(2013年7月)

1次とりまとめ時点
(2013年11月)

状況報告時点
(2014年1月)

- 拡張部を掘削する各段階において、観察される面の標高が変化していることから、1/200スケッチとして把握される主な破碎帯(赤線)、粘土を挟む不連続面(黒線)の表現が変化している。
- 各調査段階で活動性評価に際して重要と判断したものを赤線で表現している。

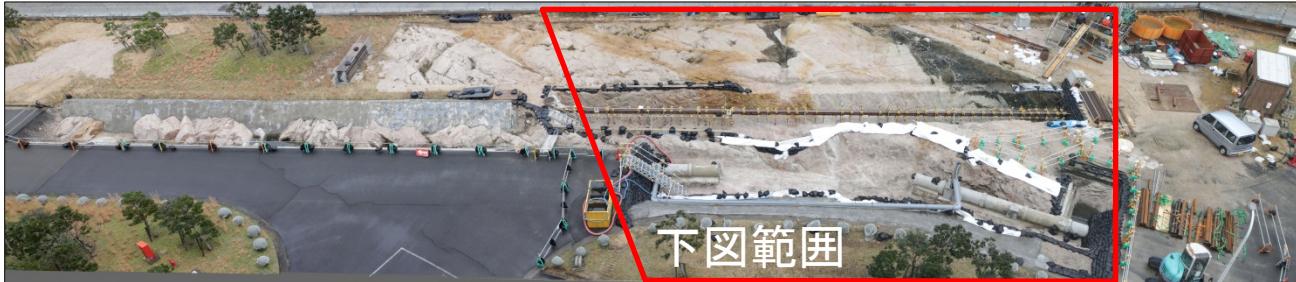
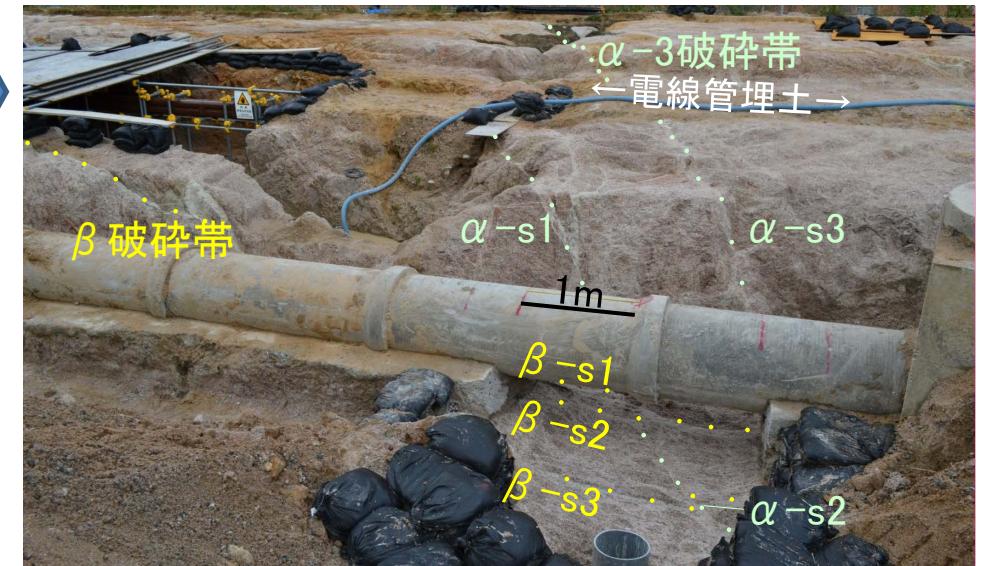
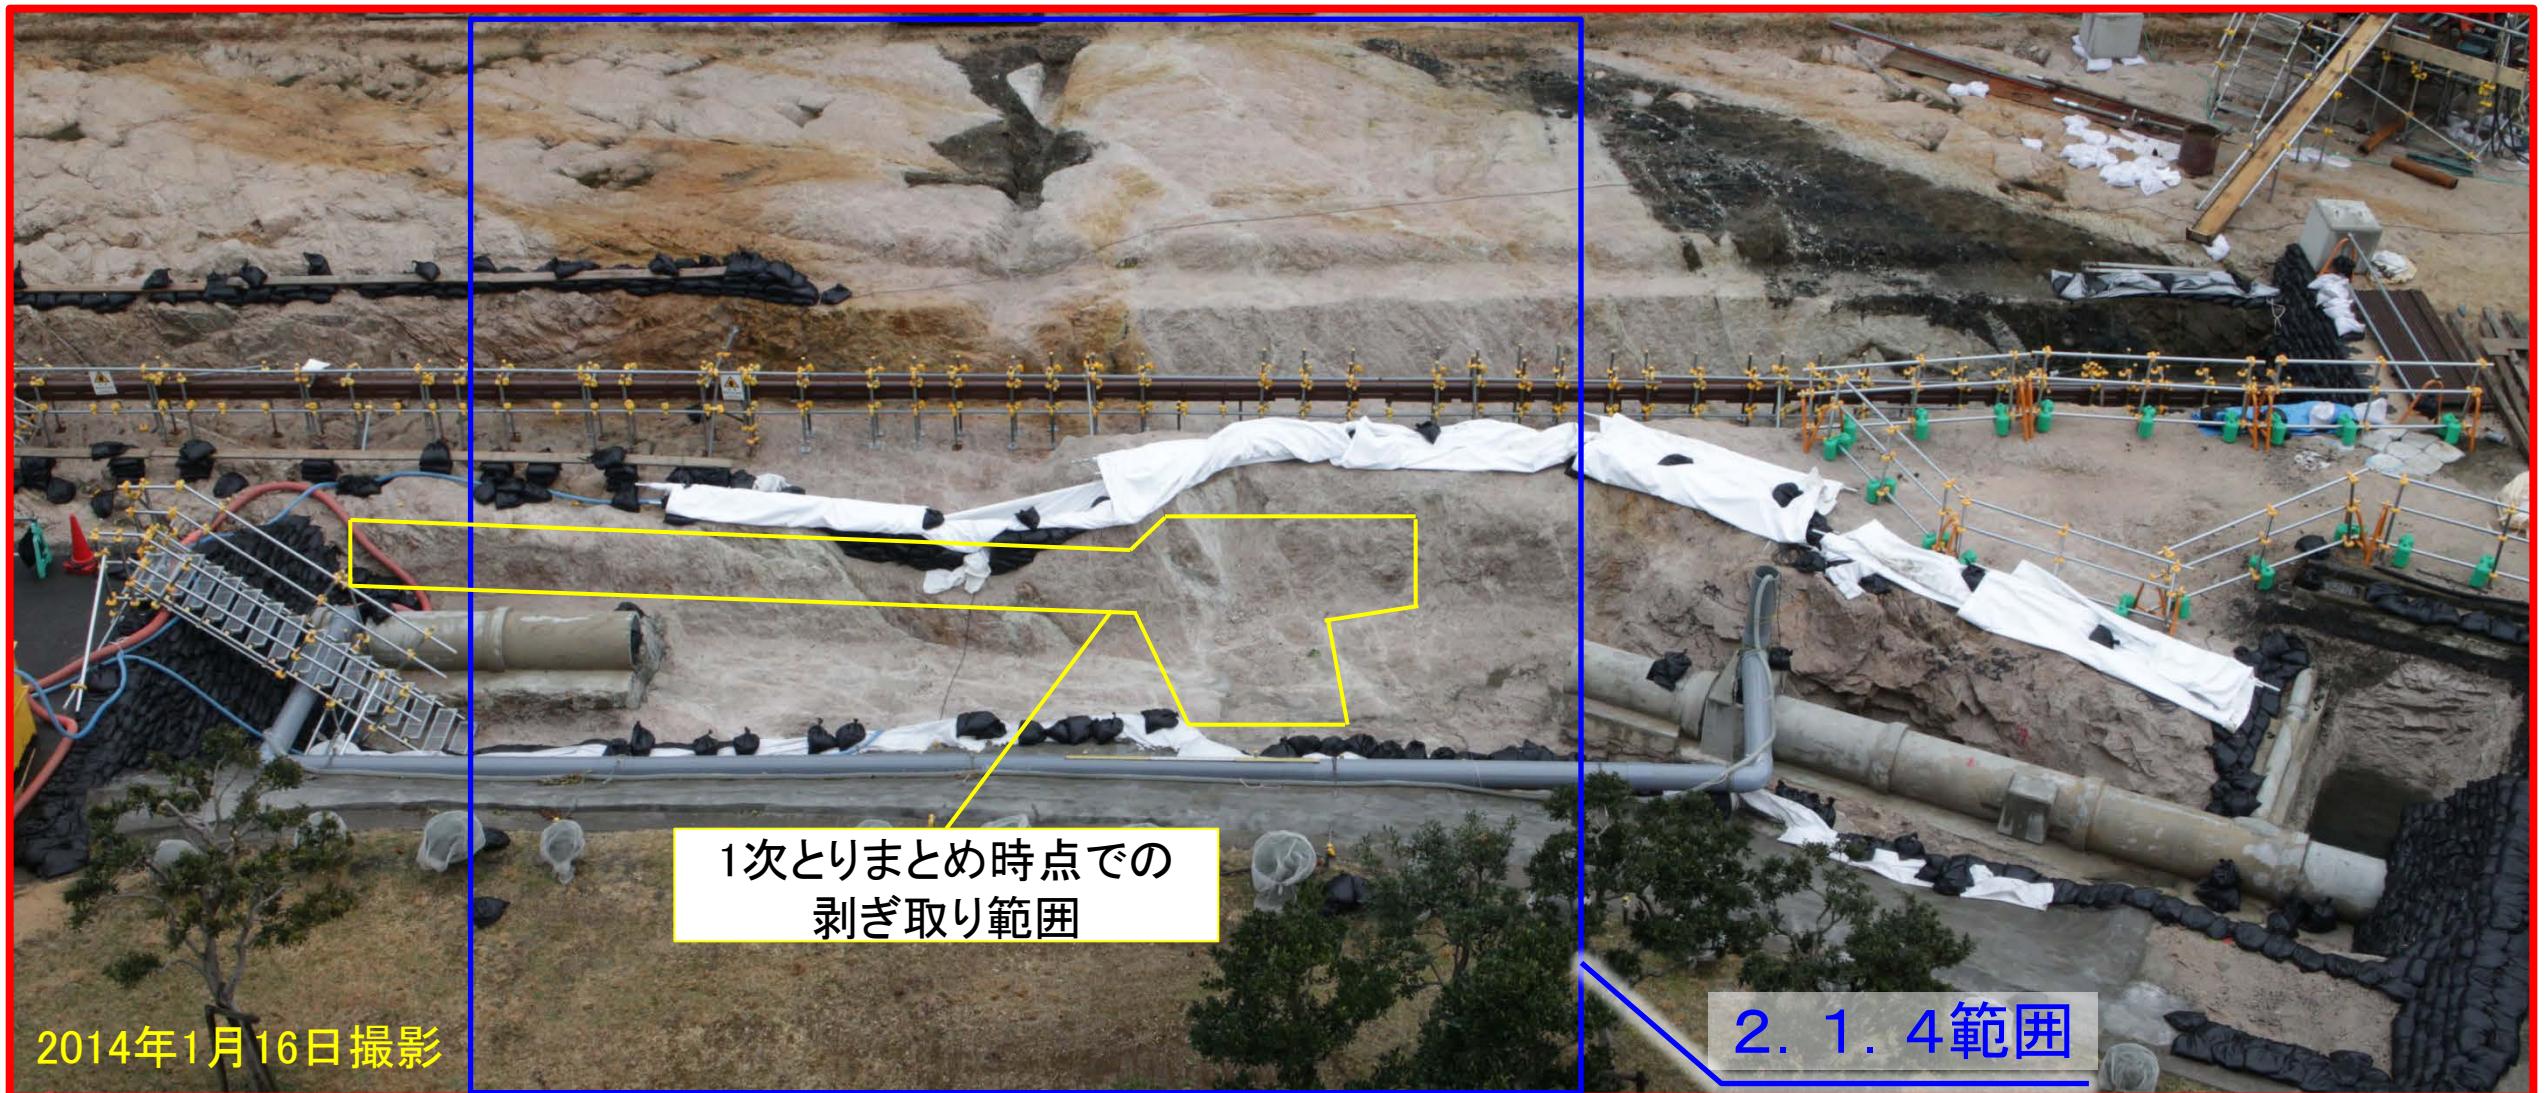
2. 1. 3 剥ぎ取り状況写真(1次とりまとめ以降の進捗状況)

1次とりまとめ(2013年11月)以降、 β 破碎帯延長方向掘削部を拡張し、雨水排水管のバイパス工事・マンホール撤去・雨水排水管撤去、電線管理土撤去を行った。

1次とりまとめ時(2013年11月)の剥ぎ取り状況

1次とりまとめ時点での剥ぎ取り範囲

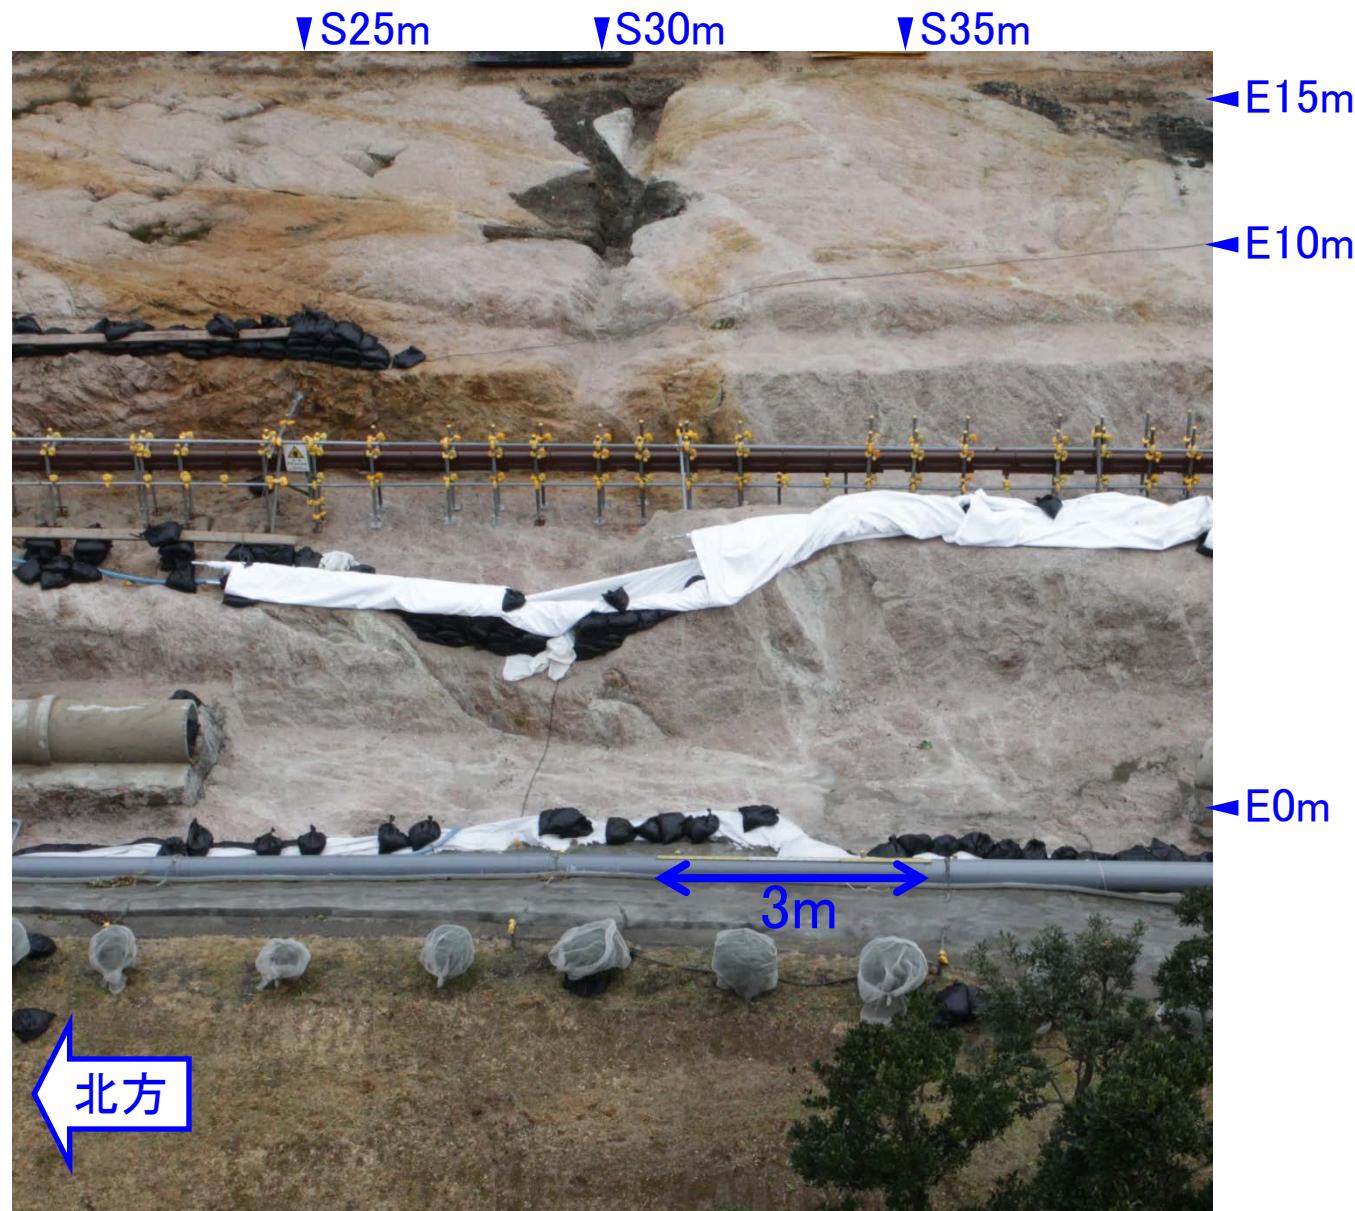
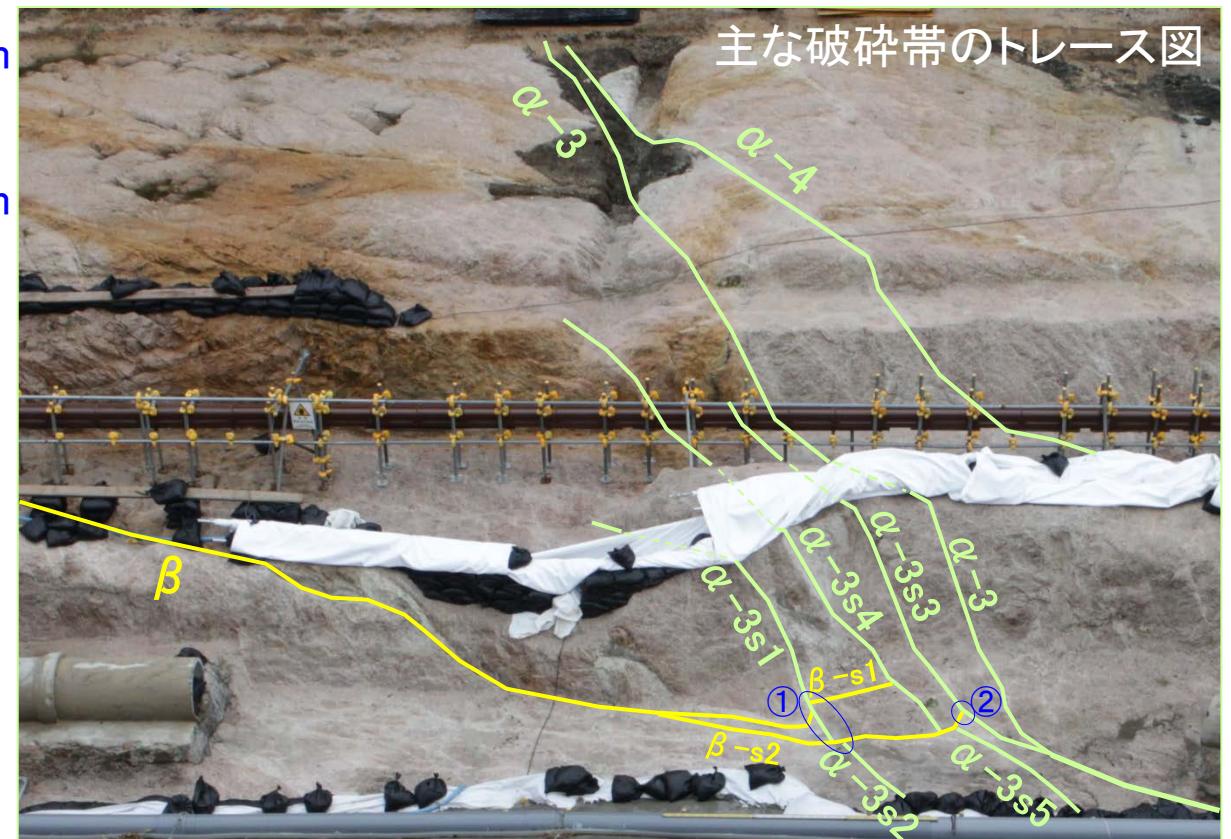
2. 1. 4 1月時点の β 破碎帯延長方向掘削部で確認された主な破碎帯の分布

<破碎帯の切断関係についての肉眼観察結果>

- ①: β は $\alpha-3s1$ に切れ、約30cm左に変位して $\beta-s1$ となっており、 $\alpha-3s1$ は β から分岐する $\beta-s2$ により切られているように見える。
- ②: $\beta-s2$ は $\alpha-3s3$ で分布を画され、南方に延長しないように見える。

- β 破碎帯延長方向掘削部では、複雑な破碎帯の分布が認められ、改めて $\alpha-3$ 破碎帯に類似する姿勢の破碎帯を命名した。
- 1次とりまとめ報告(2013年11月)の $\alpha-s1$ 、同s2、同s3を $\alpha-3s1$ 、同3s2、同3s3とし、 $\alpha-3s4$ 破碎帯、 $\alpha-3s5$ 破碎帯を新たに追加した。これらの破碎帯群を $\alpha-3$ 系の破碎帯とする。 $\alpha-3$ 系はここで示した主な破碎帯だけでなく、細かい多数の網目状の破碎帯を伴っている。
- β 破碎帯は $\beta-s1$ 、 $\beta-s2$ 破碎帯とともに β 系の破碎帯とする。 β 系も細かい多数の網目状の破碎帯を伴っている。
- $\alpha-3s1$ の変位マーカースとして1次とりまとめ報告に掲載した $\beta-s1$ 破碎帯の北側部分は、 β 破碎帯であることが確認された。
- β 系の破碎帯は、南へ向かって、 $\alpha-3$ 系と相互に切られる部分を経て、南端を $\alpha-3$ 系の破碎帯で画され、直接延長しないように見えることから、特に $\alpha-3$ 系の破碎帯の性状に着目して今後の検討を進めていく。

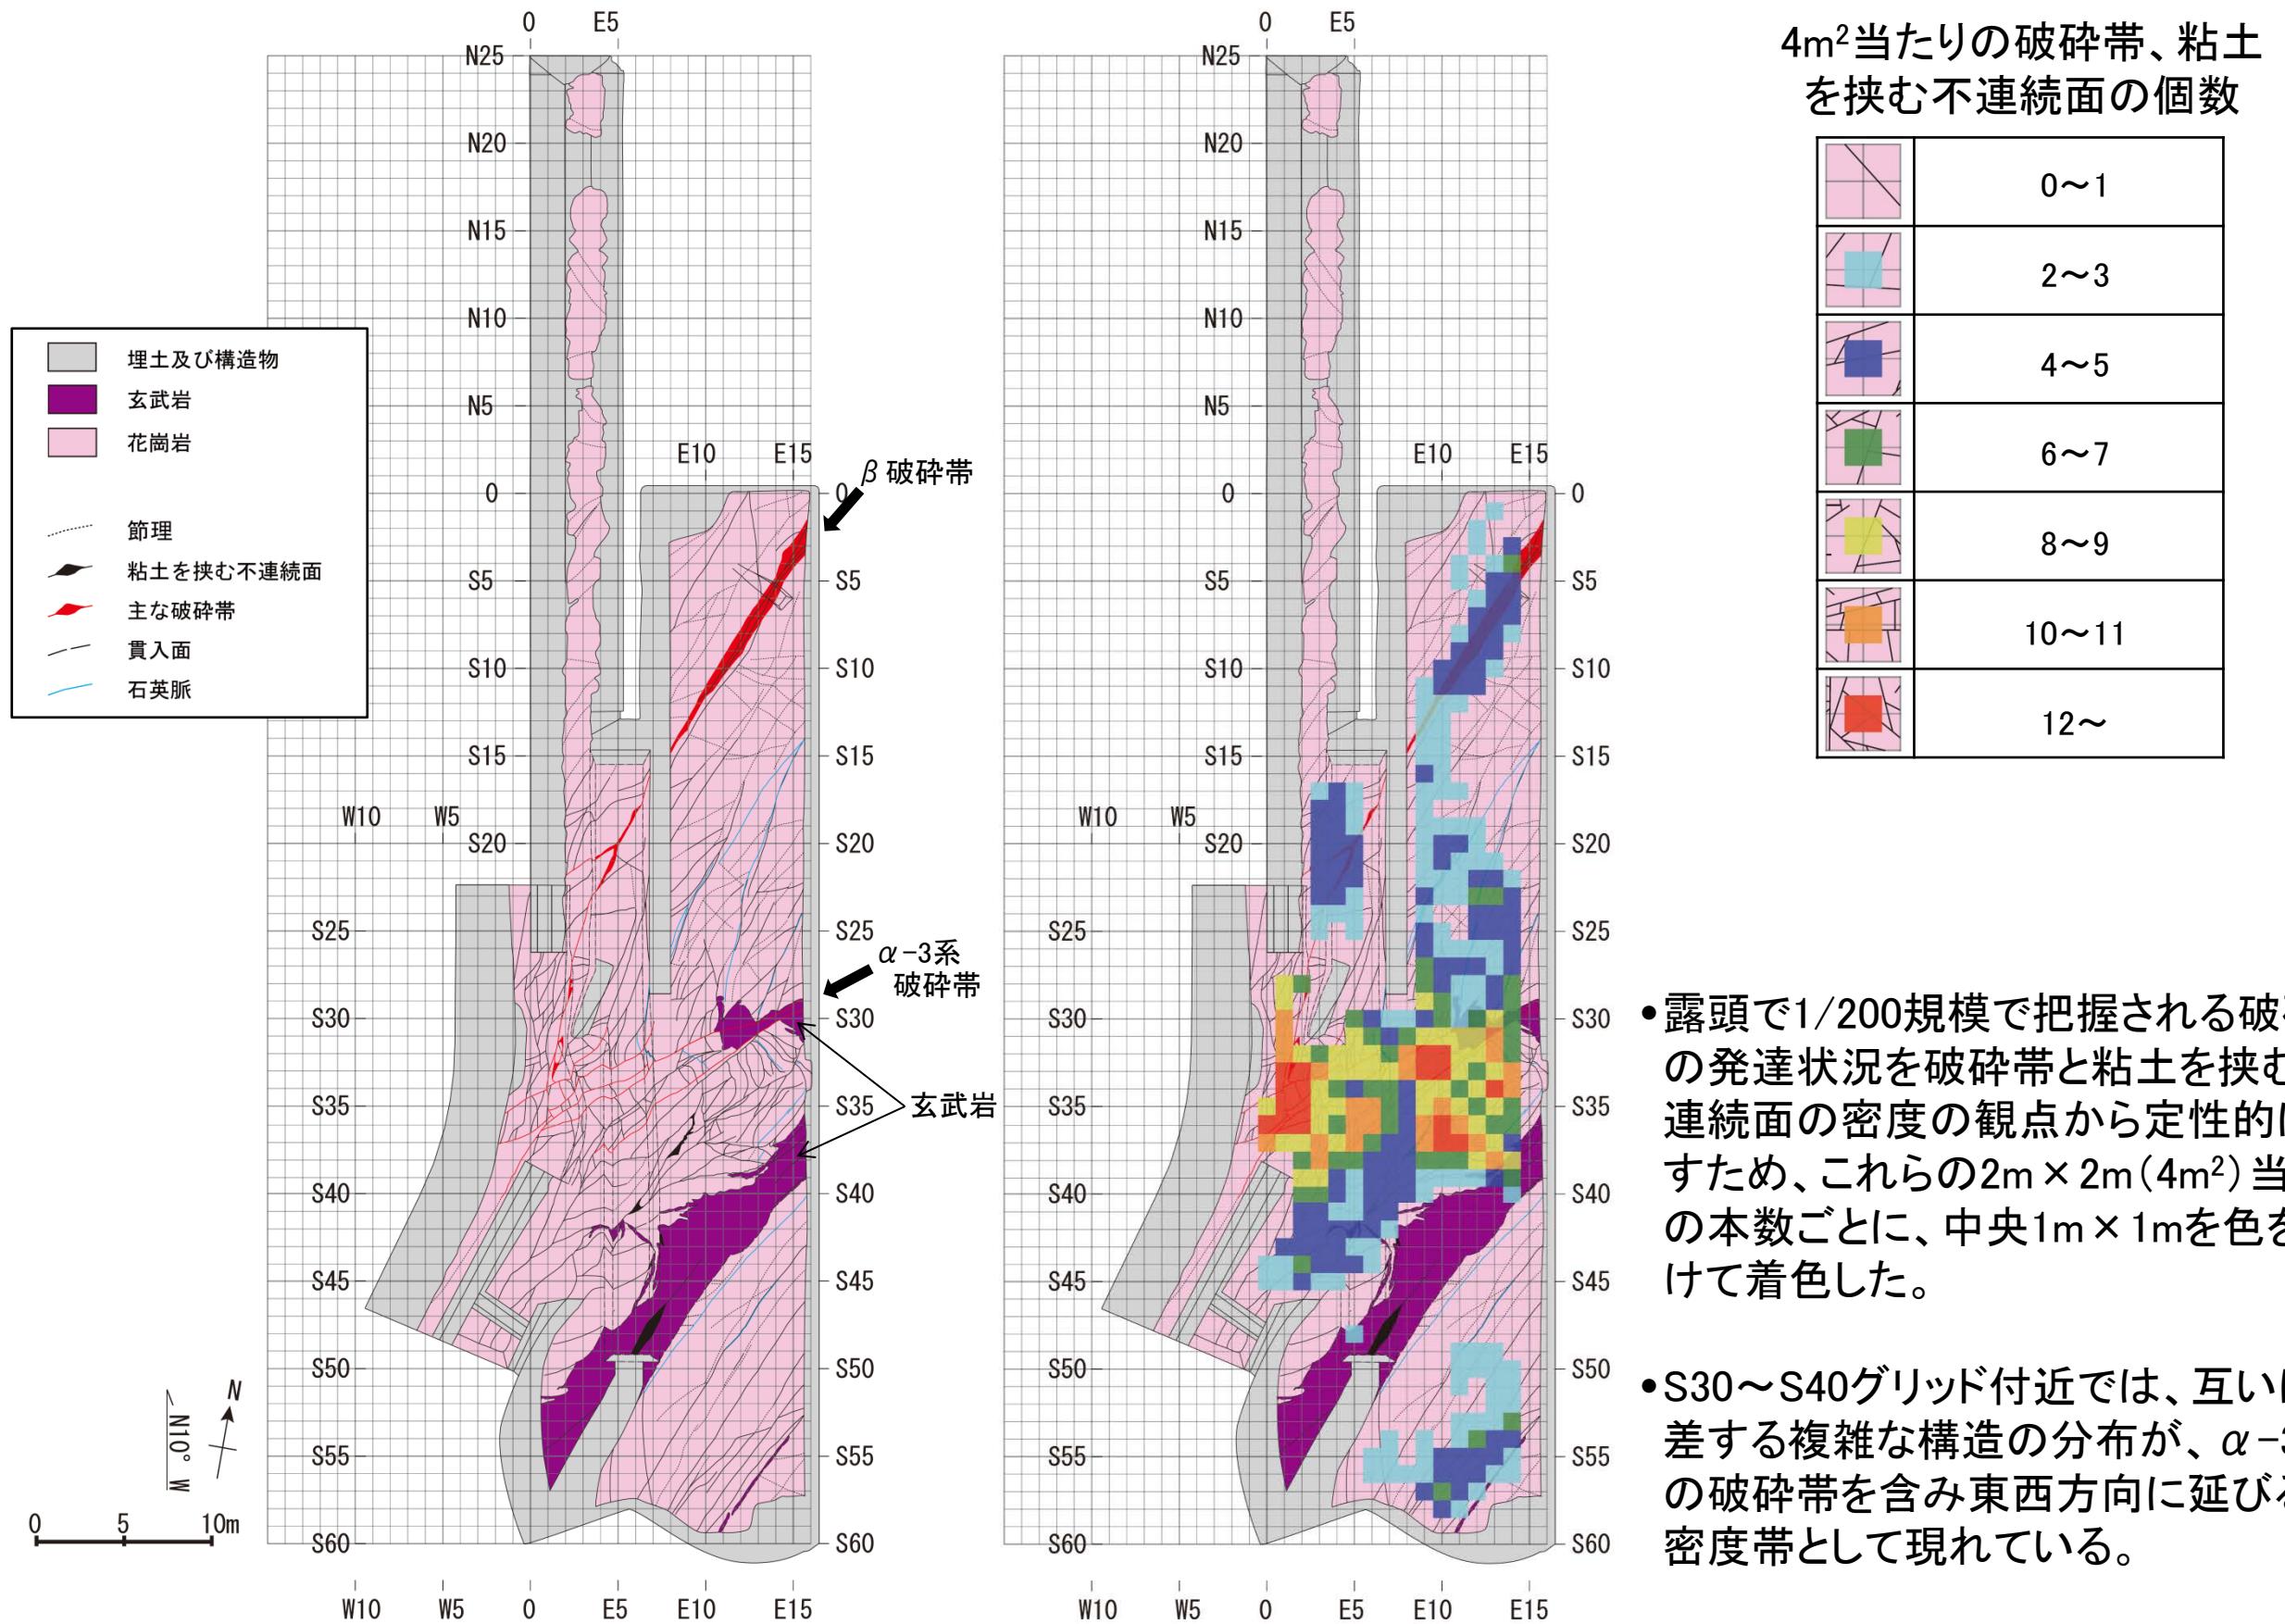
2.1.7 破碎帯、粘土を挟む不連続面の分布状況

• 露頭で1/200規模で把握される破碎帯の発達状況を破碎帯と粘土を挟む不連続面の密度の観点から定性的に示すため、これらの2m×2m(4m²)当たりの本数ごとに、中央1m×1mを色を分けて着色した。

• S30~S40グリッド付近では、互いに交差する複雑な構造の分布が、α-3系の破碎帯を含み東西方向に延びる高密度帯として現れている。

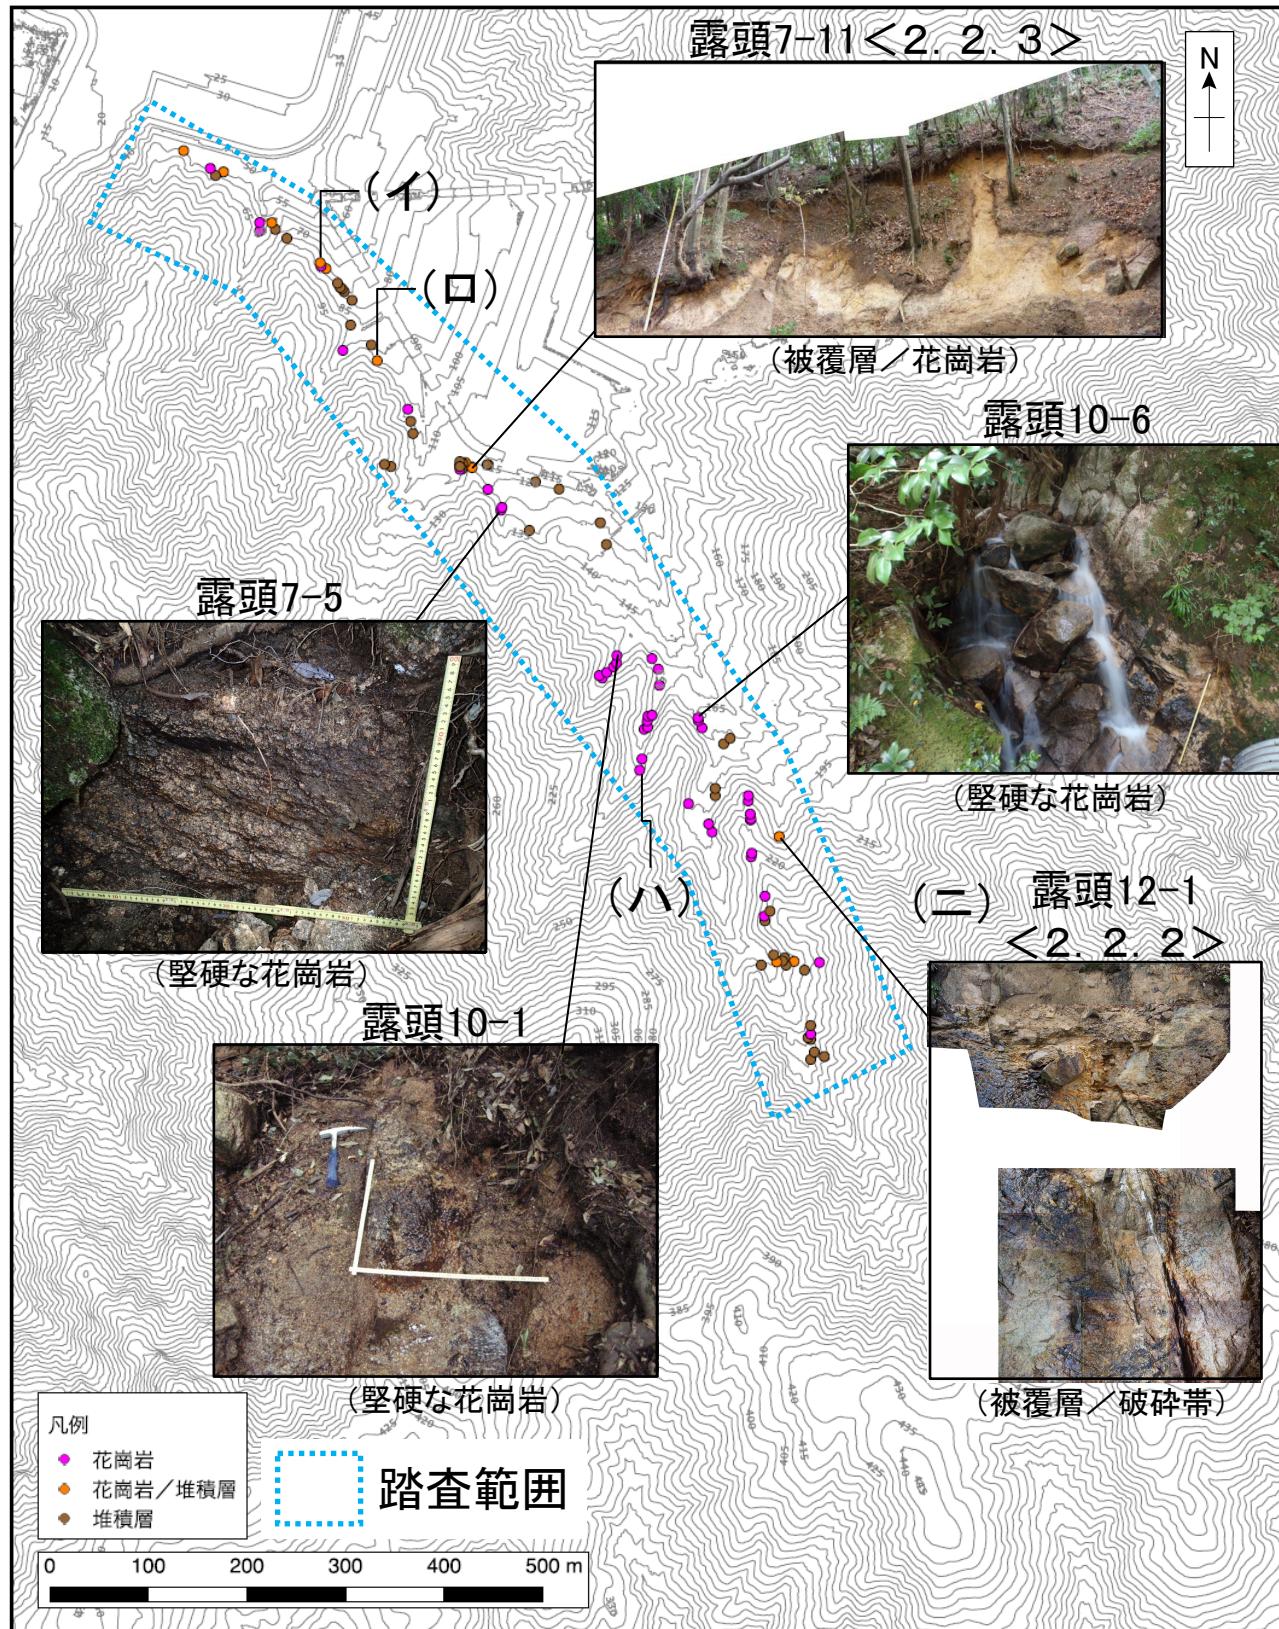
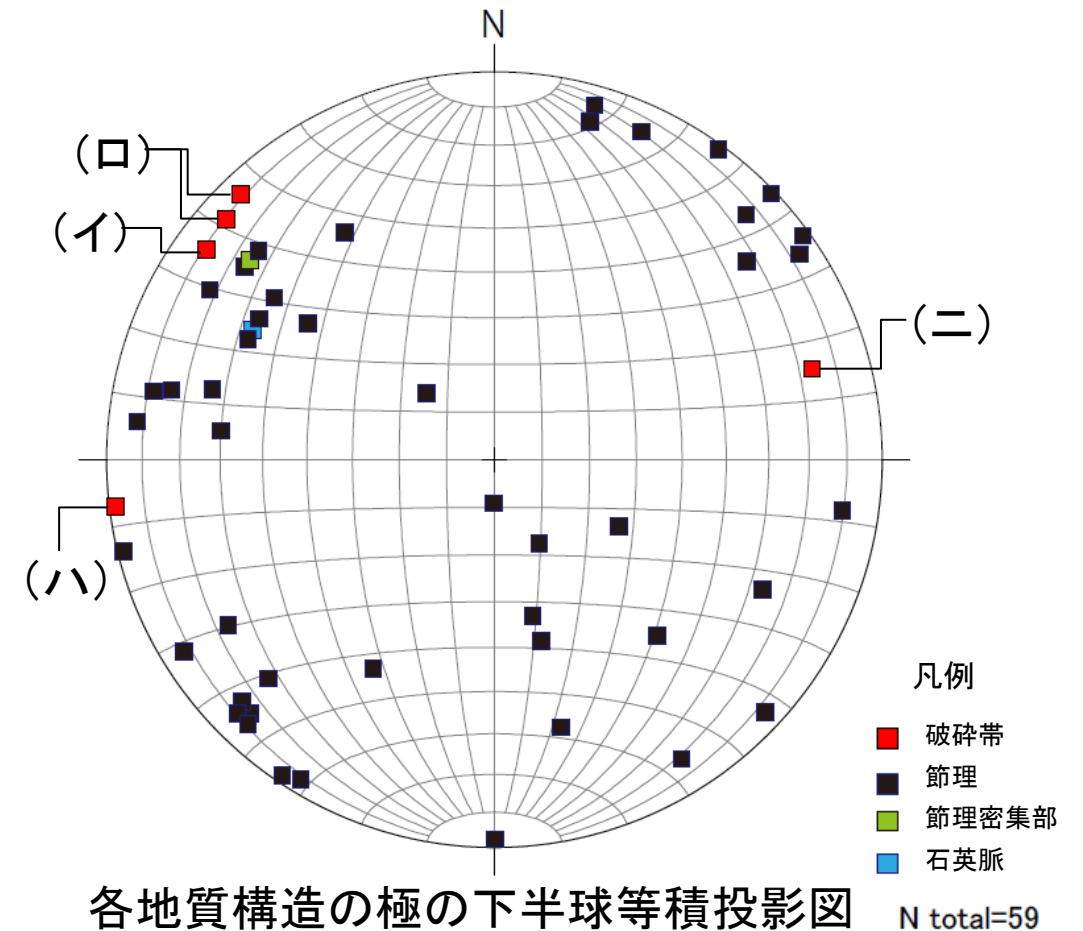
2.2.1 L-2リニアメント周辺及び山地／段丘境界付近の踏査結果

- 発達する節理は主としてNE方向及びNW方向であり、比較的に堅硬な花崗岩も分布している(例として、露頭7-5、露頭10-1、露頭10-6の写真を示す)。
- 破碎帯は4地点で認められるが、山地／段丘境界付近には境界と同方向の顕著な破碎帯は確認されない。
- 踏査結果として、破碎帯露頭(地点(二)の露頭12-1)を2.2.2に、被覆層／花崗岩境界の露頭(露頭7-11)を2.2.3に示す。

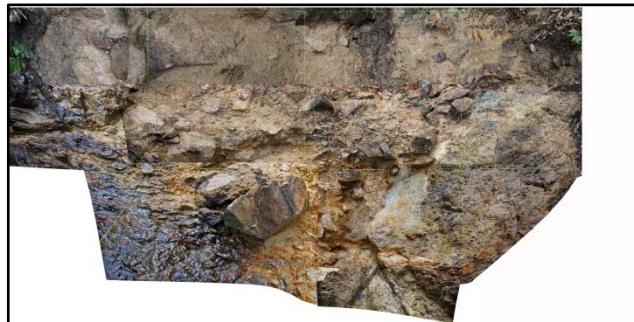
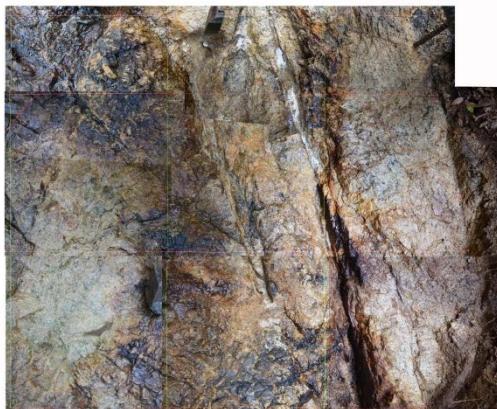
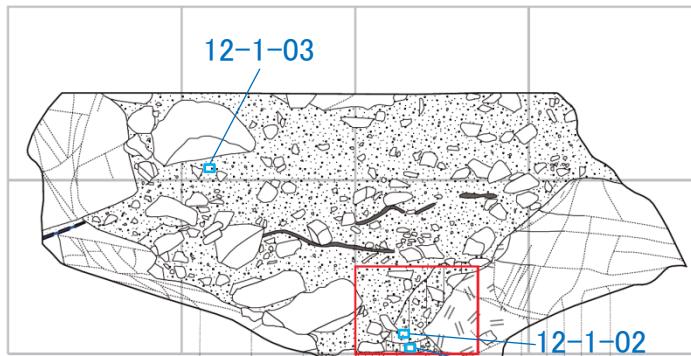
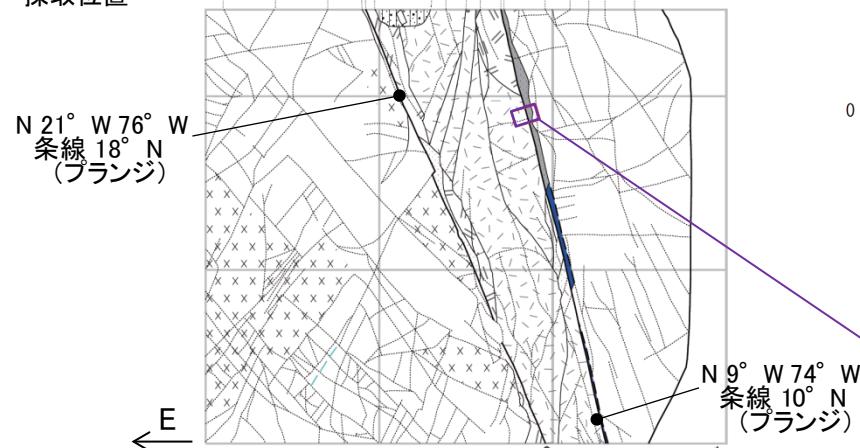
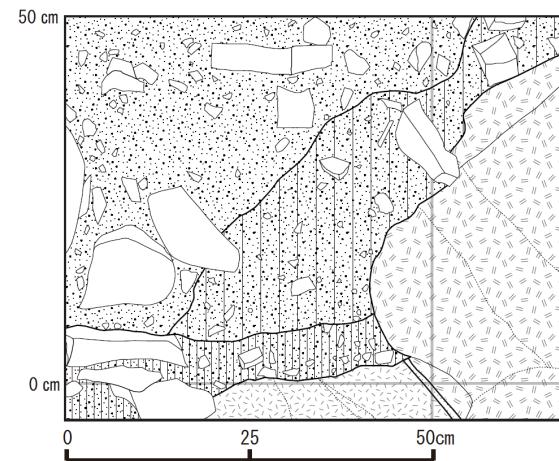
2.2.2 踏査結果(その1) 破碎帯露頭(地点(二) 露頭12-1)

この部分に仮設通路があり、写真を分けた。

露頭写真

(露頭面は上部では手前に傾斜し、下部では緩傾斜となる。上部は水平の視線、下部は露頭面垂直方向で撮影した。)

露頭スケッチ

詳細スケッチ
(被覆層／破碎帯境界付近)

- 被覆層はAT起源の粒子を含むことから、約3万年前以降の堆積物と考えられる。
- 被覆層に断層変位によって引きずられた様な痕跡は認められない。
- 研磨片では、厚さ5cm以下の粘土状破碎部(未固結・葉片状)に左ずれを示すP面が認められ(図中青線)、東側の弱破碎変質部(固結)の一部に右ずれを示す粒子配列が認められる(図中緑線)。
