高速増殖原型炉もんじゅ
敷地内破砕帯の追加地質調査状況報告書の提出について
(お知らせ)

高速増殖原型炉もんじゅ 敷地内破砕帯の追加地質調査
状況報告

平成26年1月31日
独立行政法人日本原子力研究開発機構

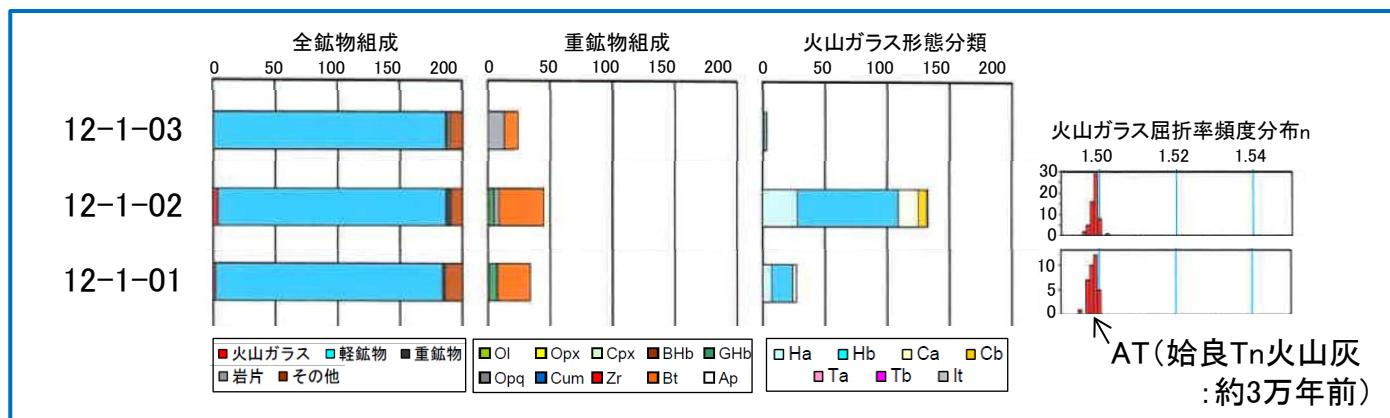
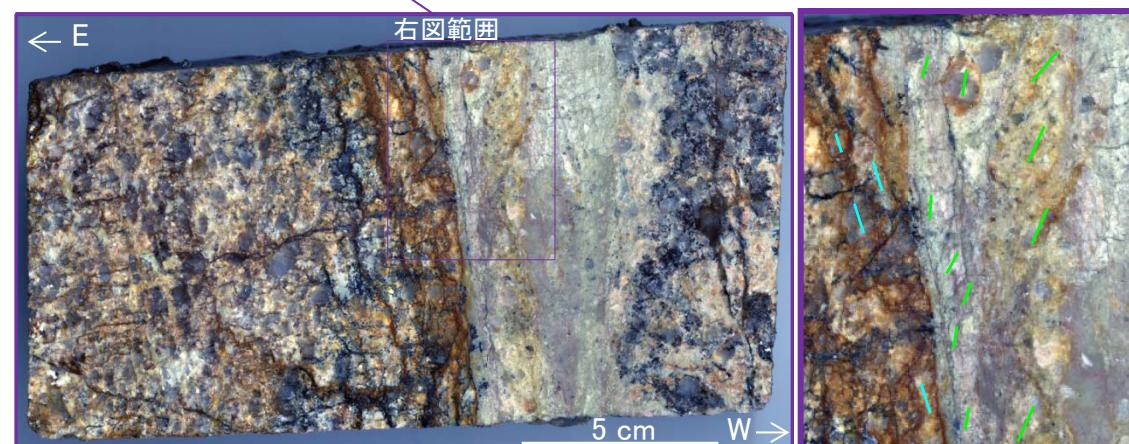
火山灰分析結果

研磨片写真 (条線が低角度であることを確認し、水平面で切断)

- 被覆層はAT起源の粒子を含むことから、約3万年前以降の堆積物と考えられる。
- 被覆層に断層変位によって引きずられた様な痕跡は認められない。
- 研磨片では、厚さ5cm以下の粘土状破碎部(未固結・葉片状)に左ずれを示すP面が認められ(図中青線)、東側の弱破碎変質部(固結)の一部に右ずれを示す粒子配列が認められる(図中緑線)。

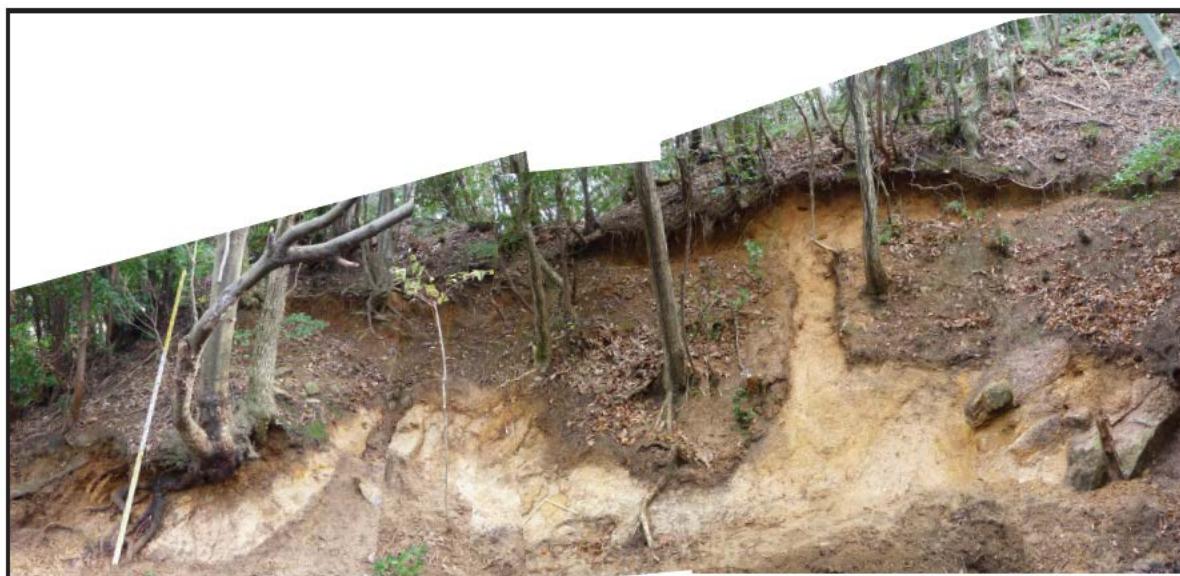
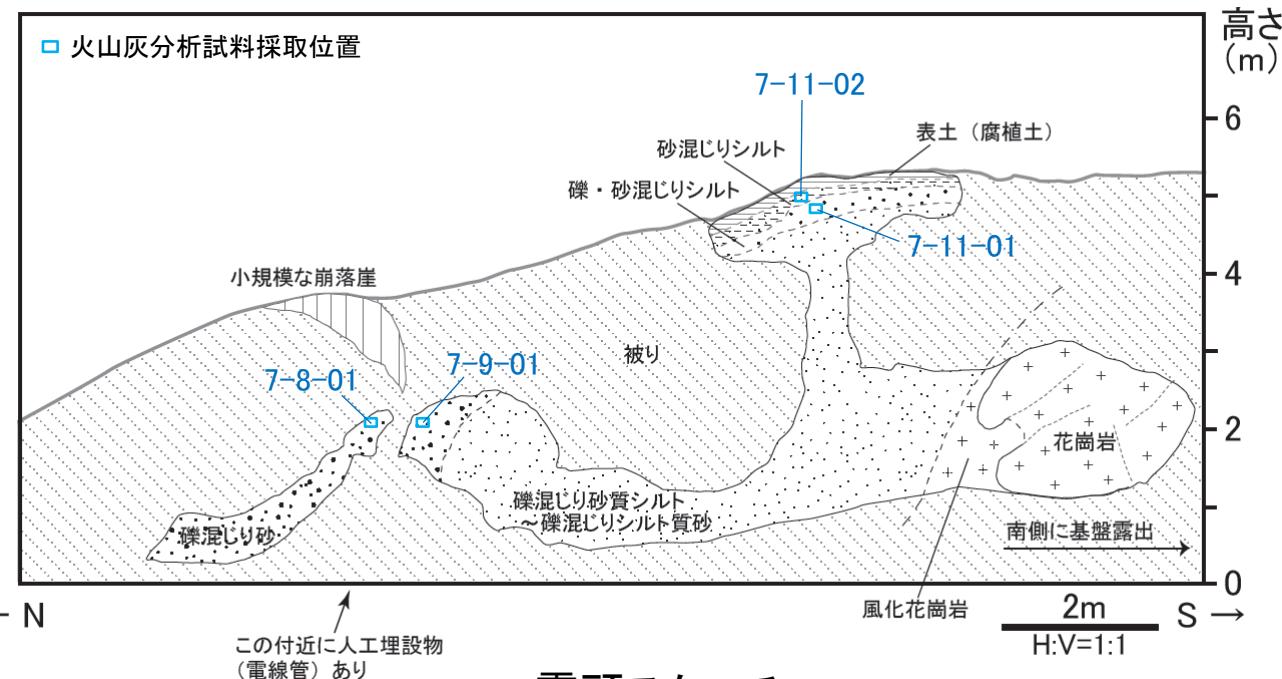
2.2.3 踏査結果(その2) 被覆層／花崗岩境界の露頭(露頭7-11)

露頭写真

露頭スケッチ

- ・山地／段丘境界付近において、斜面の表土の一部を剥いで観察した。
- ・地表付近の砂混じりシルトはK-Tz起源の粒子を含むことから、この砂混じりシルトは約9.5万年前以降の堆積物と考えられる。
- ・観察範囲に破碎帯は確認されない。

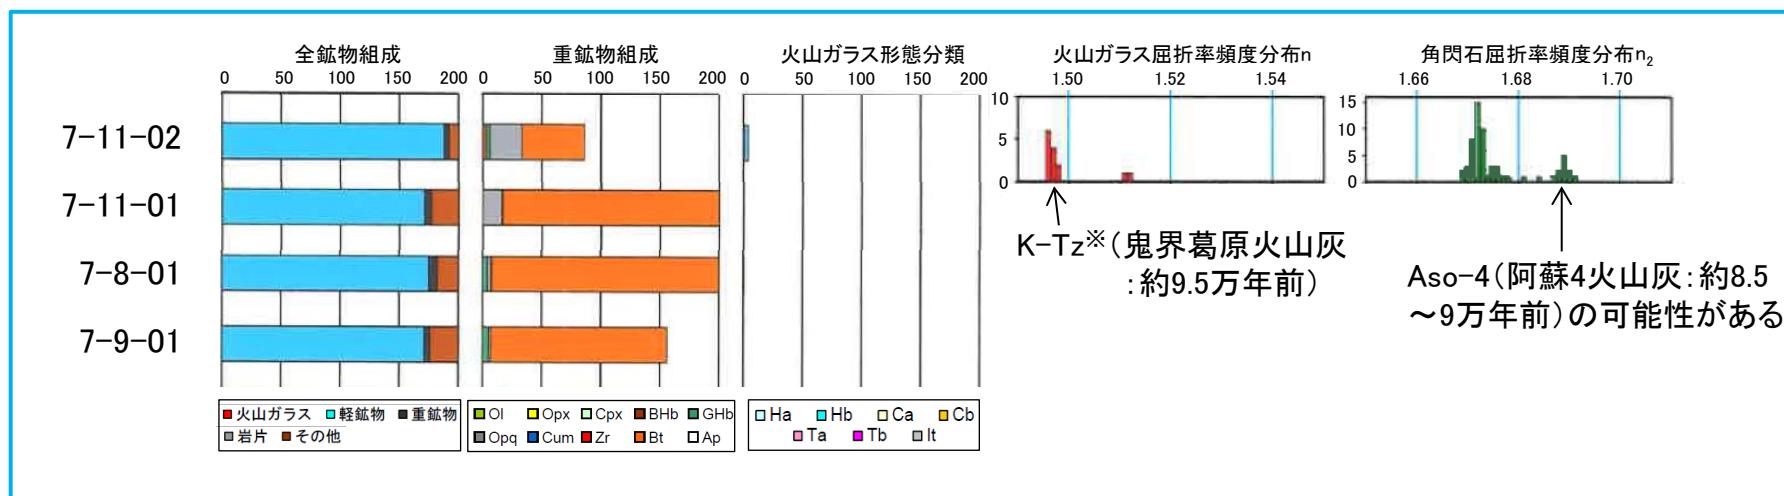
火山灰分析結果

※火山ガラスの屈折率は比較的low(1.4957-1.4977)、かつ風化による縁辺部の薄化が進む。加えてβ-Qz含有が有意に高いことから、K-Tz起源と判断される。

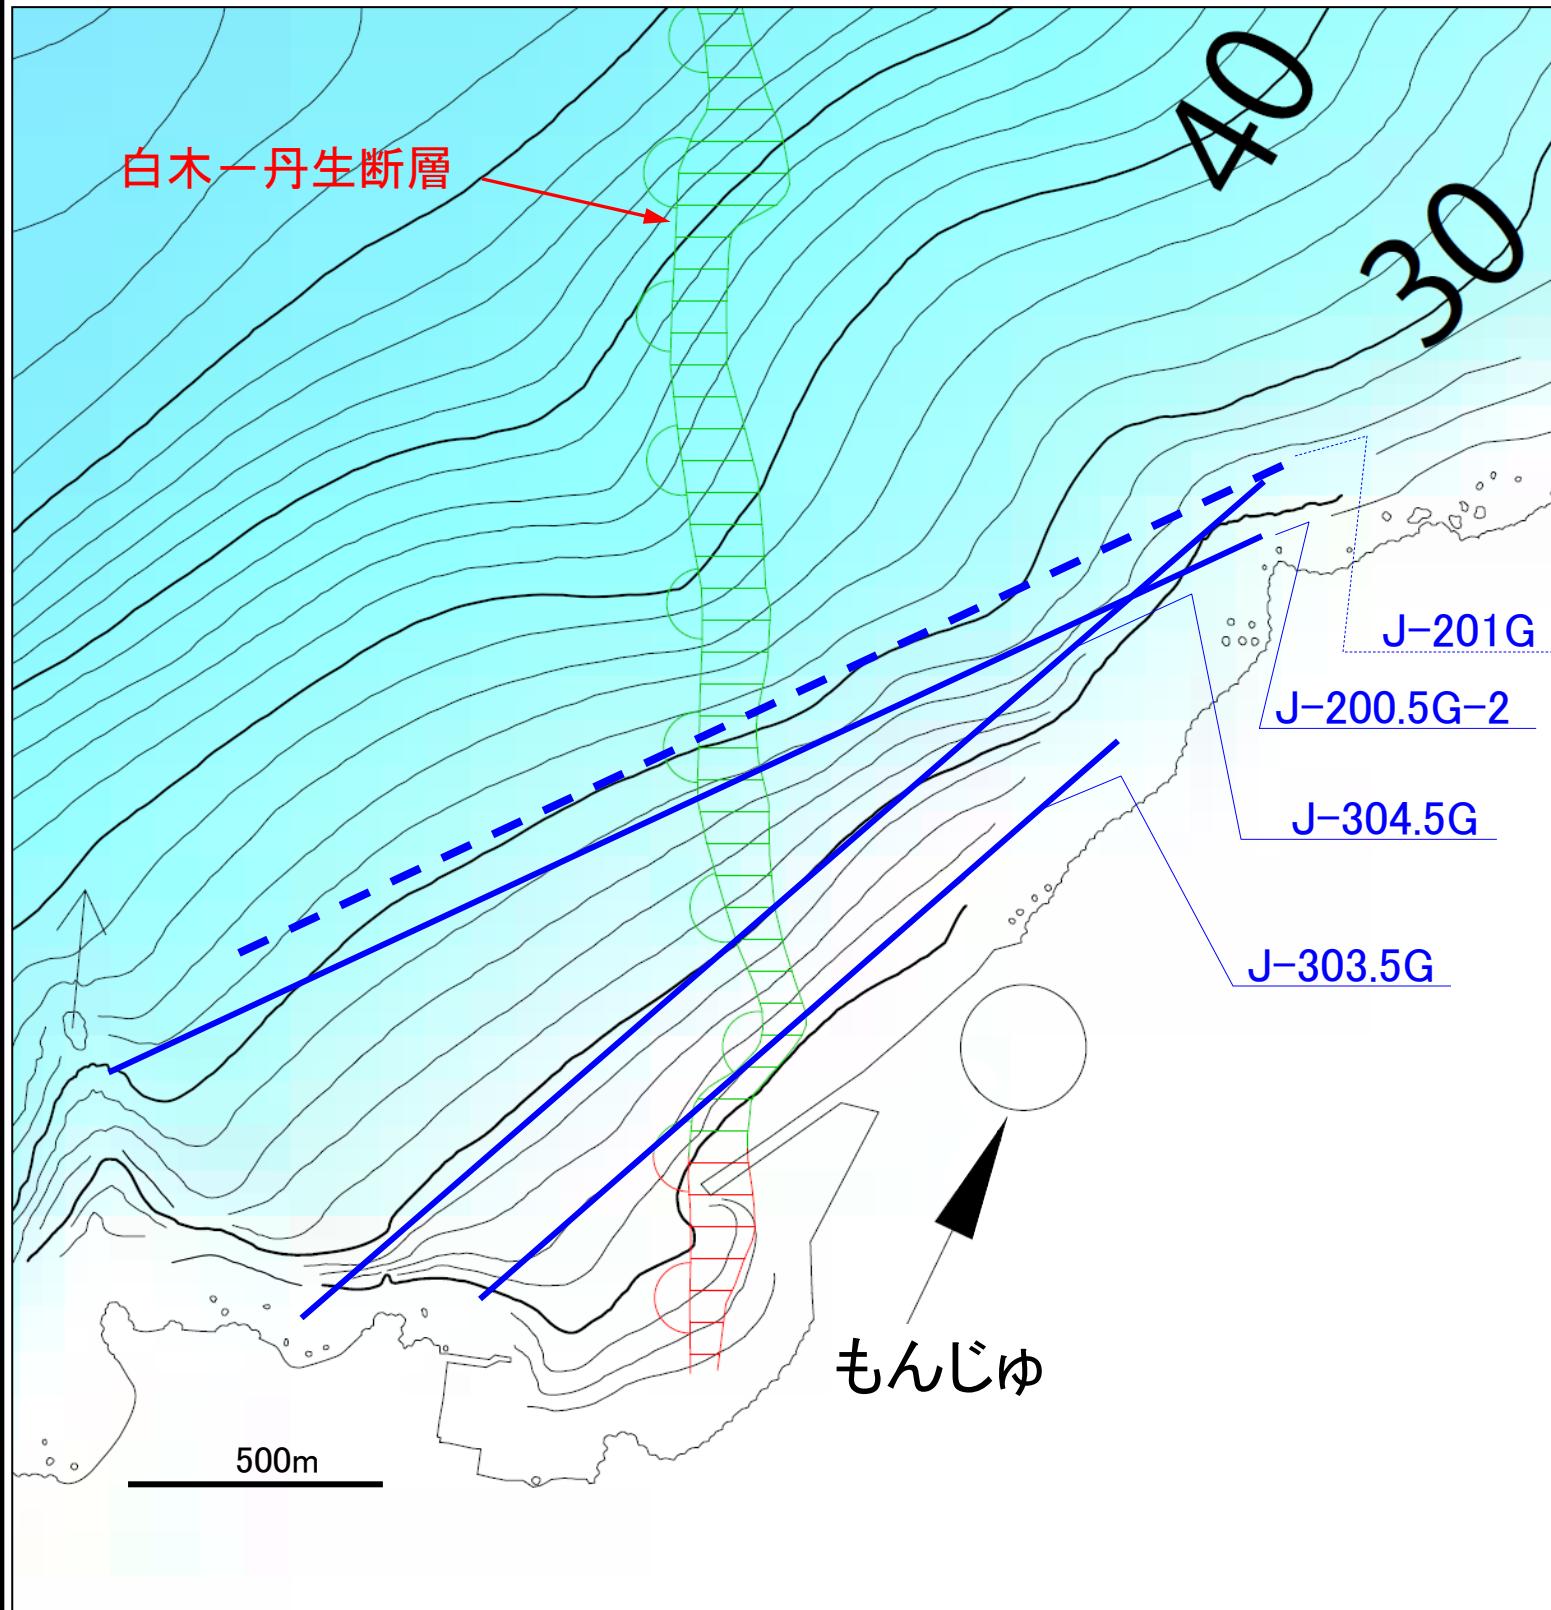
2. 3. 2 過去の海上音波探査データに基づく海底地形及び掲載断面位置図

- 今回の調査結果と比較するため、過去の調査に基づく海底地形図を示す。
- 今回示す測線の位置図を青実線で、比較のために示す既往測線を青破線で示す。
- 過去の調査によれば、水深40m前後の谷地形部付近に、白木-丹生断層のトレースが位置している。

- J-303.5G → 2. 3. 4、 2. 3. 5
- J-304.5G → 2. 3. 6、 2. 3. 7
- J-200.5G-2 → 2. 3. 8、 2. 3. 9
- J-201G → 2. 3. 10

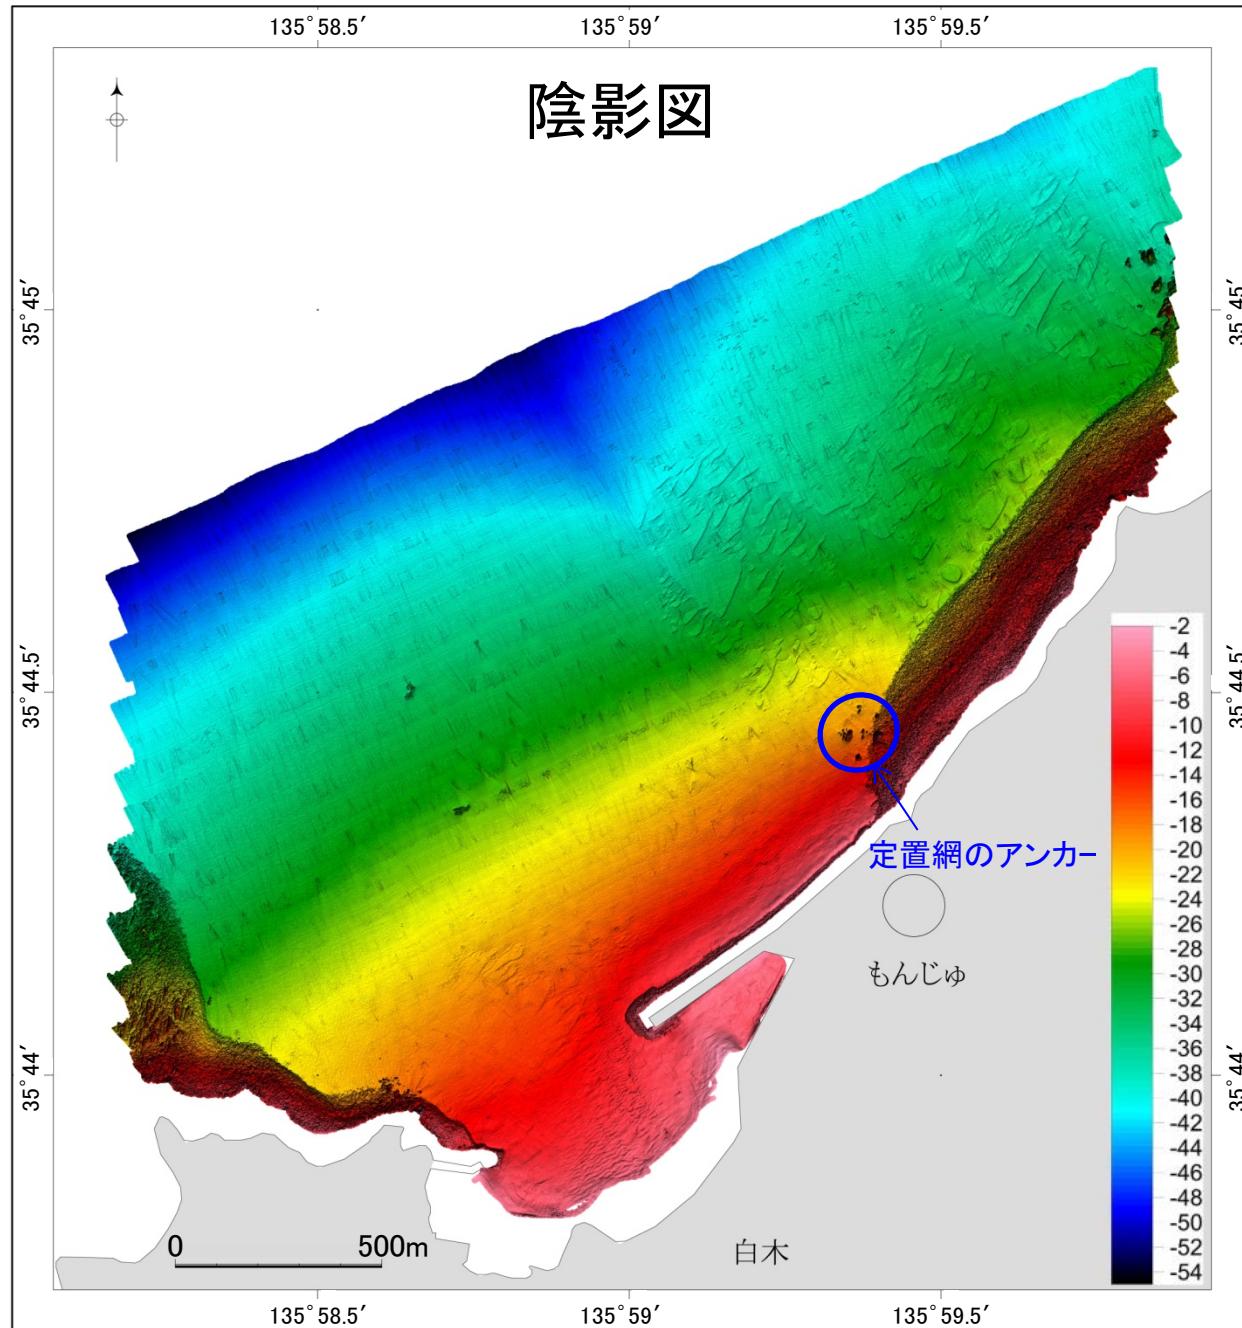
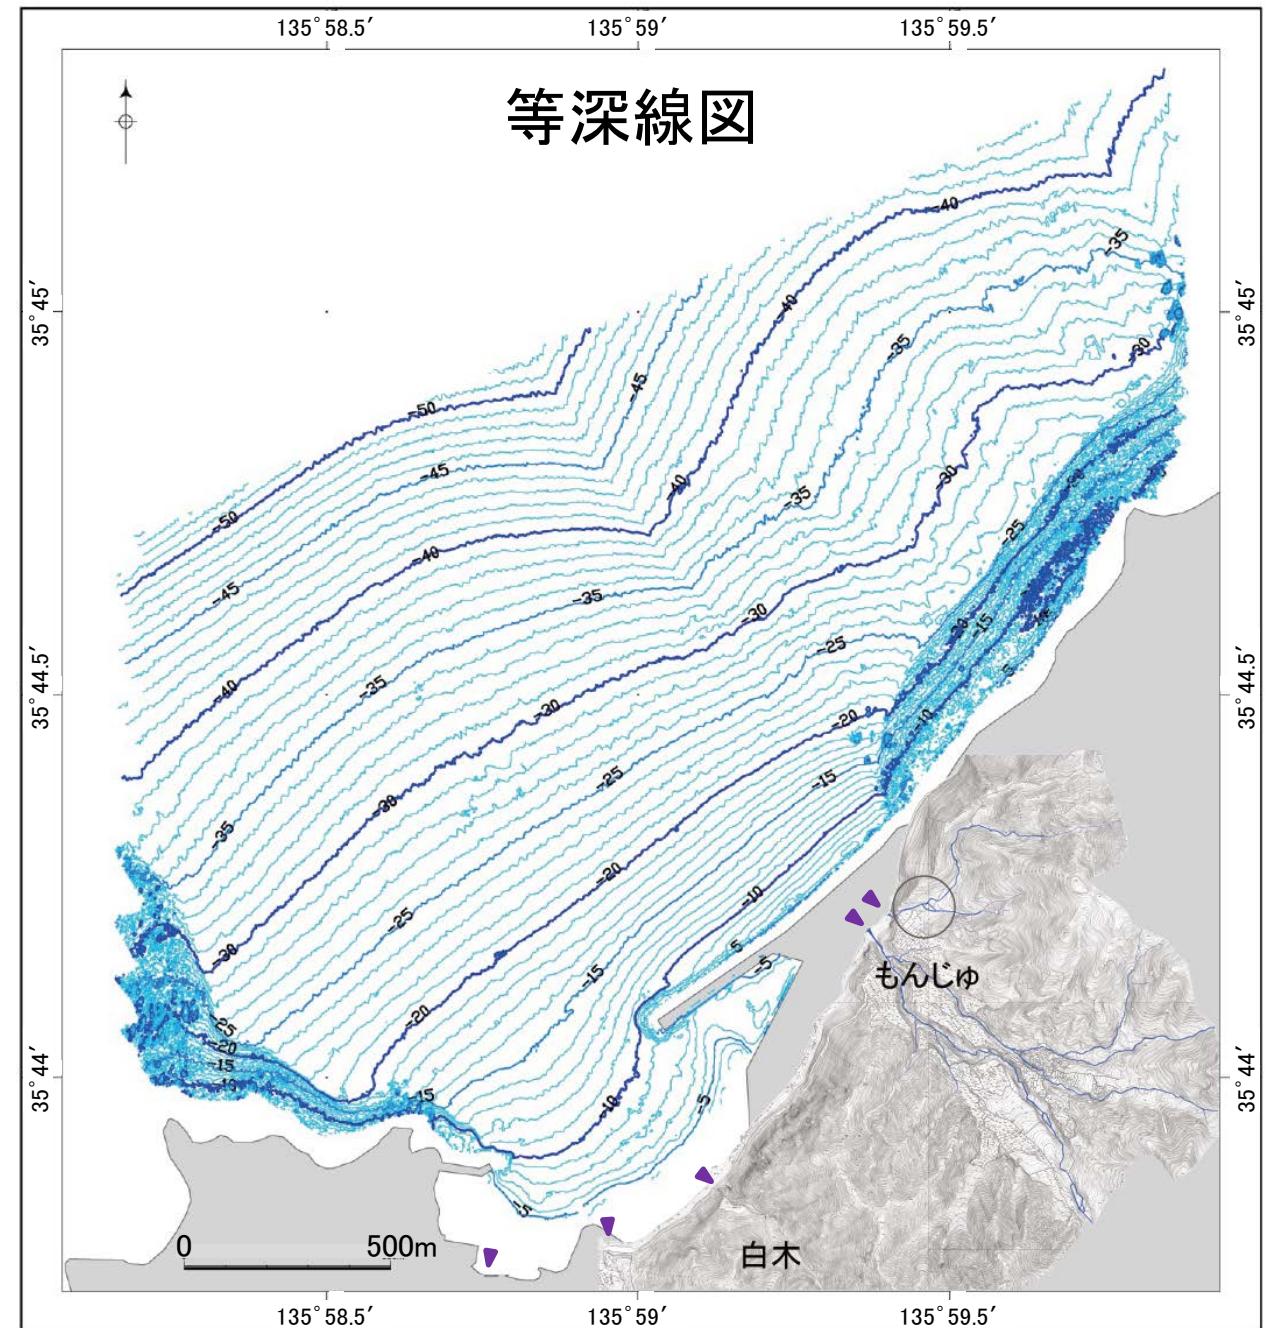
2.3.3 海底地形調査

(陸域の地形図はもんじゅ建設前の1977年作成) 〰 : 旧河川 ▲ : 河口の位置

- 調査海域の海底地形は、西側は比較的平坦であり、東側は起伏がある。その境界は、調査範囲の北部中央から北西-南東方向で明瞭である。
- 既存情報による海底地形図(2.3.2)で見える水深40m前後以深の谷地形が、一層明確に捉えられた。
- 陰影図で黒く見える部分、等深線図で線が密に混んでいる部分は、海底の露岩部である。

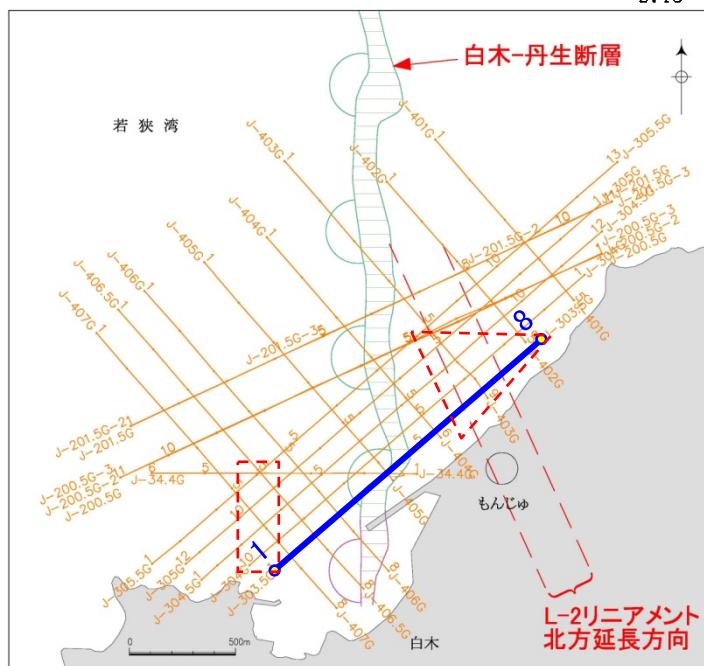
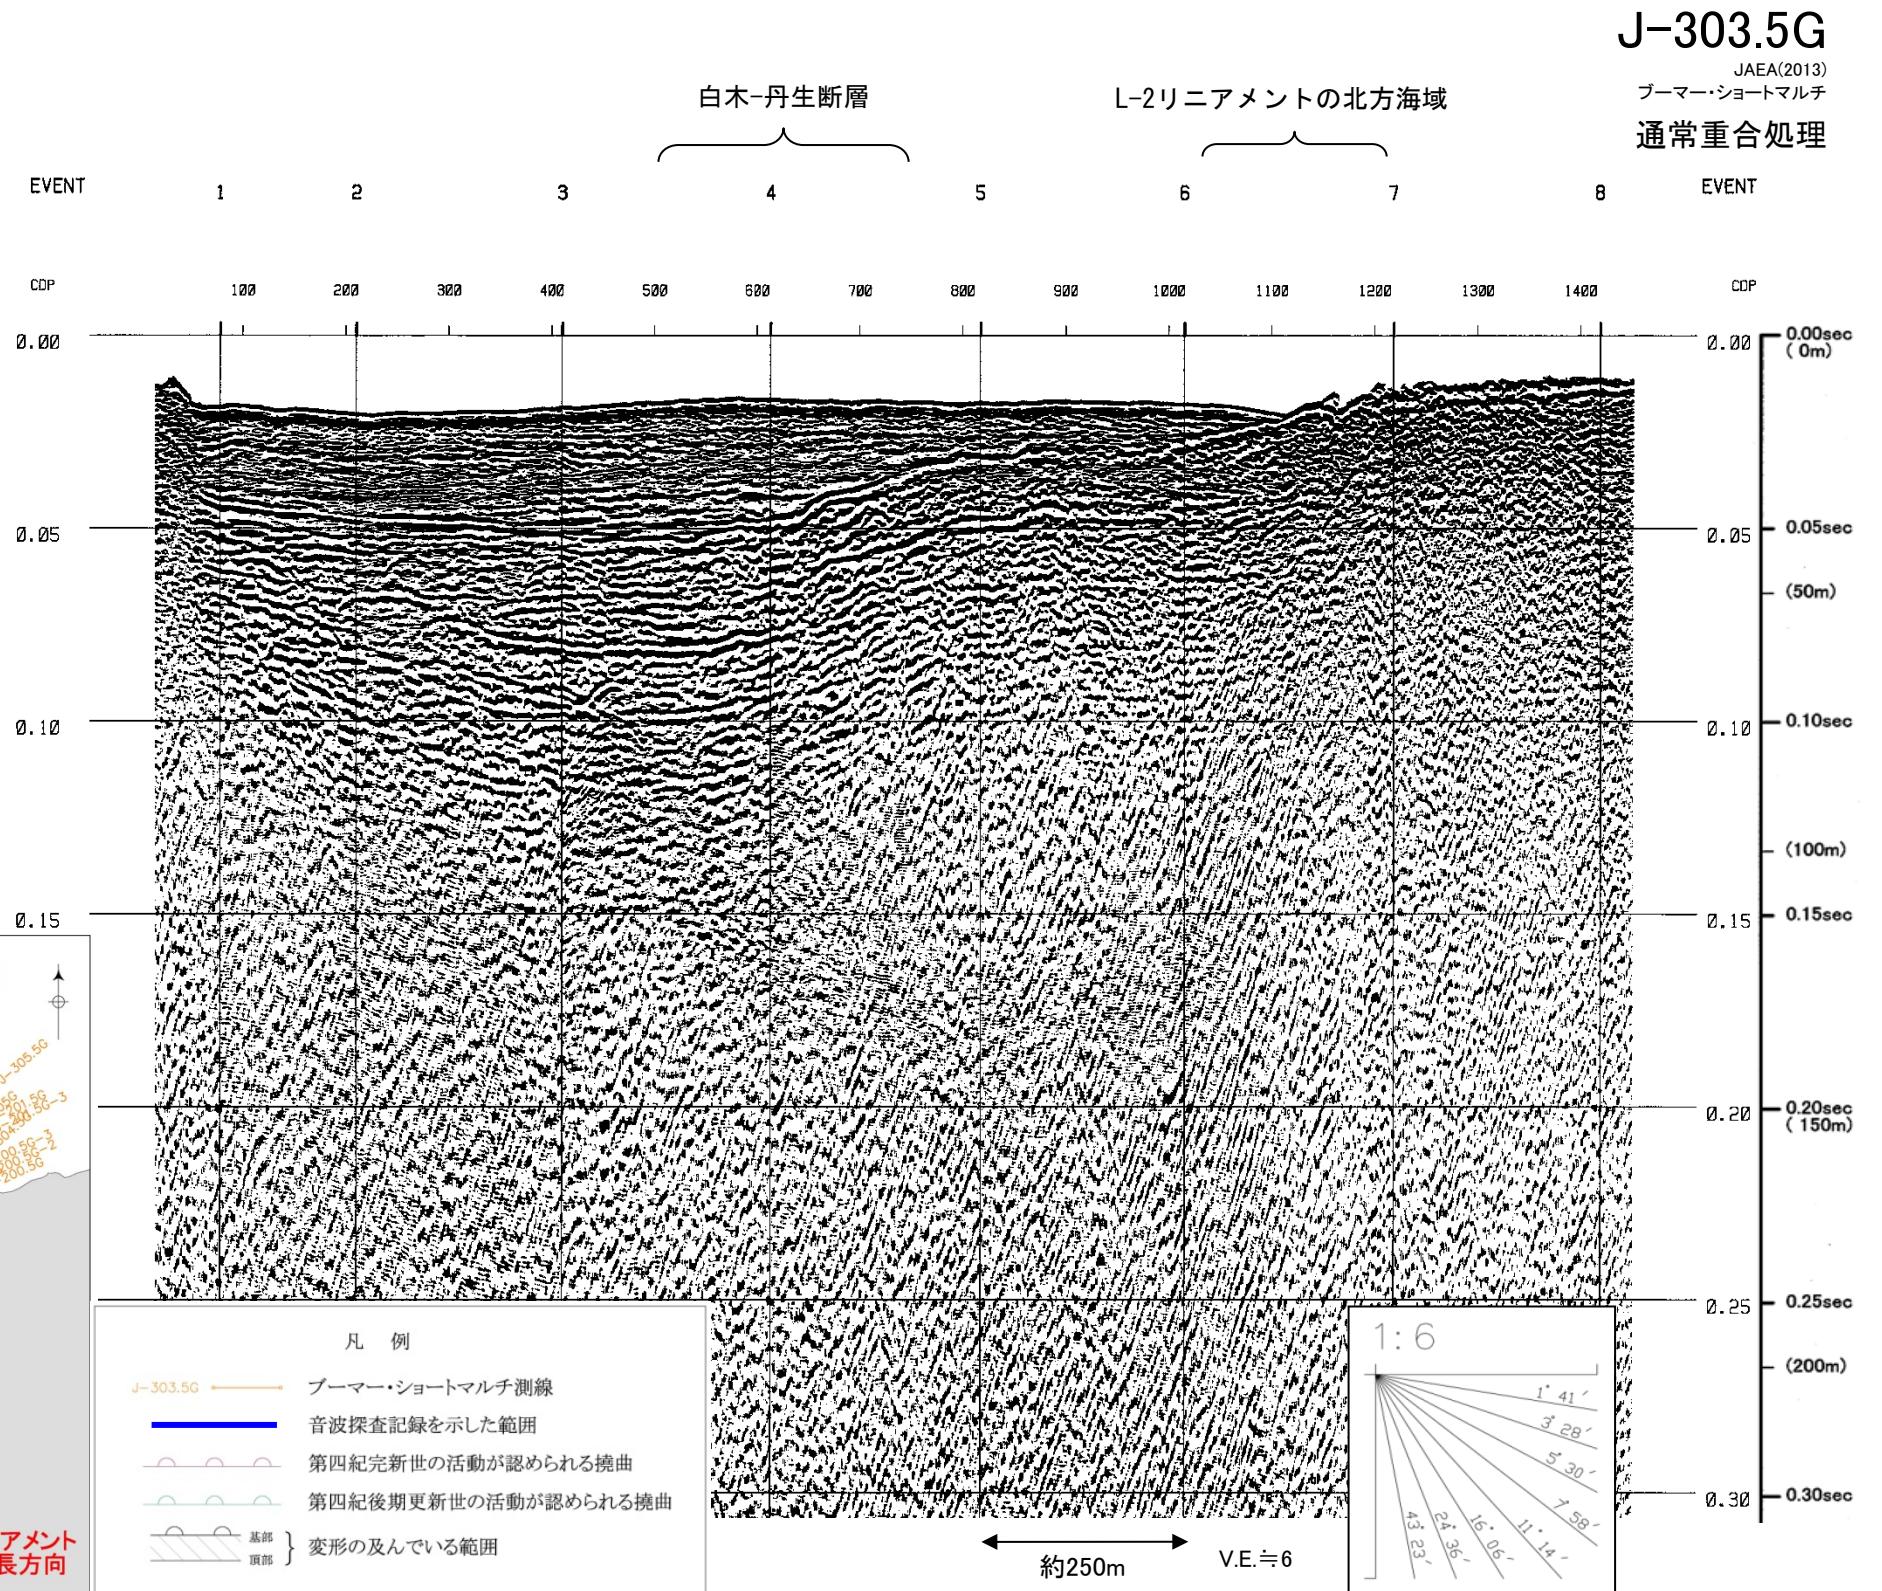
2.3.4 浅部音波探査速報データ(J-303.5G 通常重合処理)

- 下の測線図は、今回実施したブーマー・ショートマルチチャンネル音波探査のものであり、既往調査における定置網による調査空白域を赤破線で示す。
- 今回の調査ではこれらの空白域をなくすように、海岸に平行及び直交する測線を配置した。
- 地層境界の解釈線は、全ての測線の処理を終えた後、既往調査結果も踏まえて示す予定である。

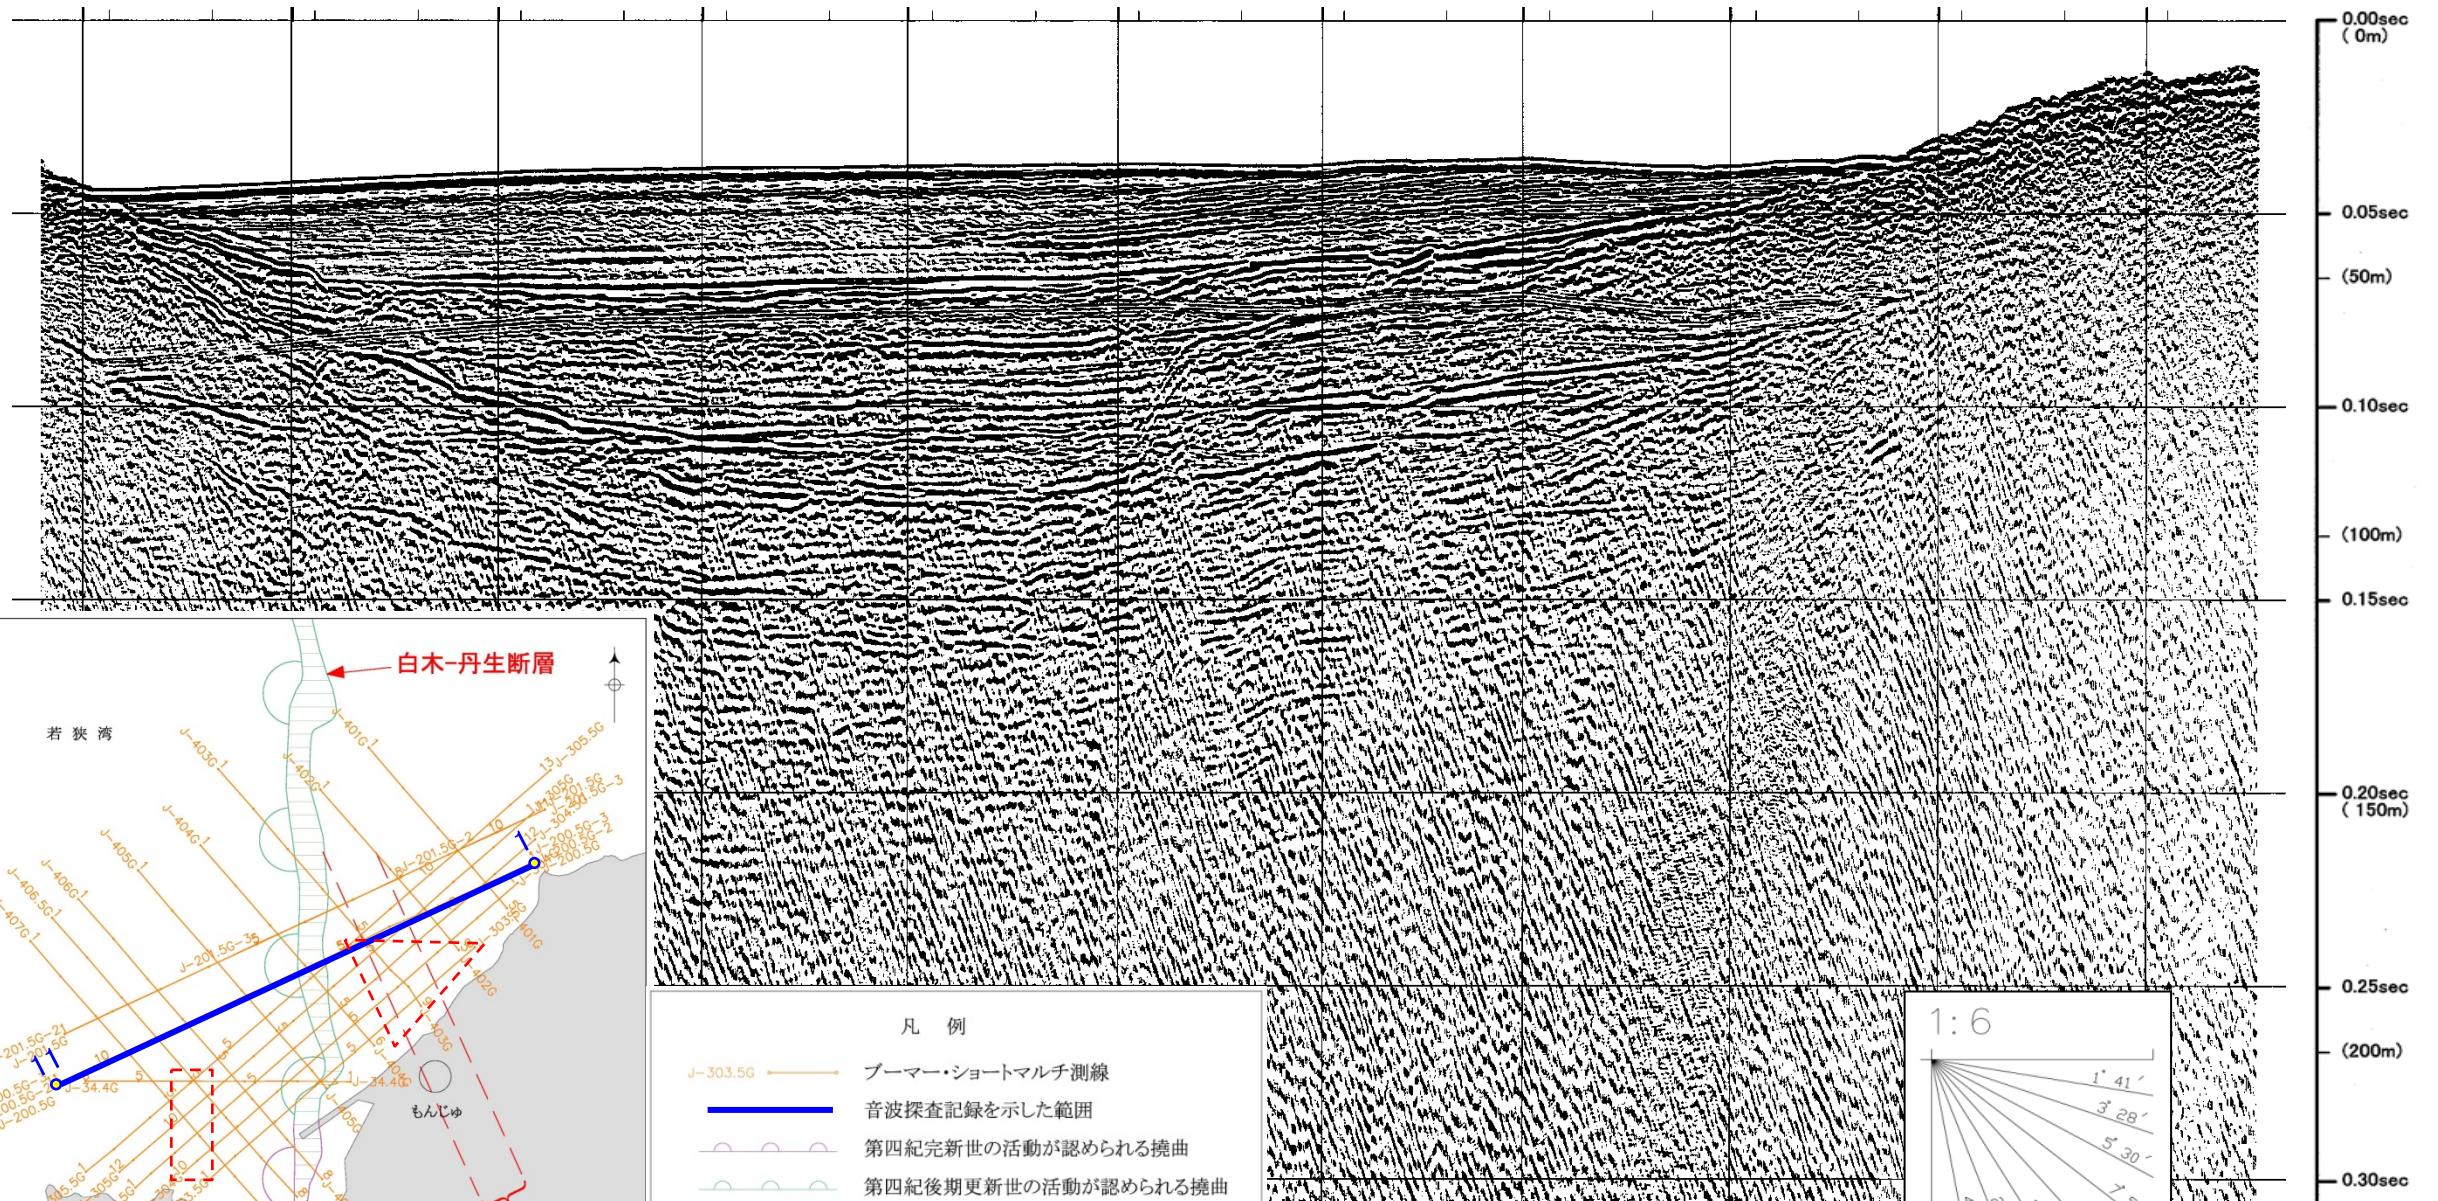
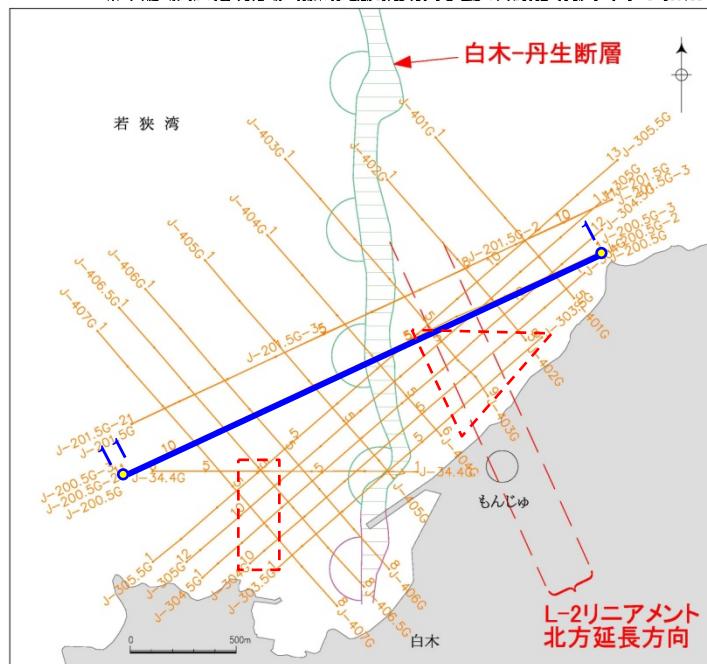
2.3.8 浅部音波探査速報データ(J-200.5G-2 通常重合処理)

白木-丹生断層

L-2リニアメントの北方海域

約250m V.E. ≈ 6

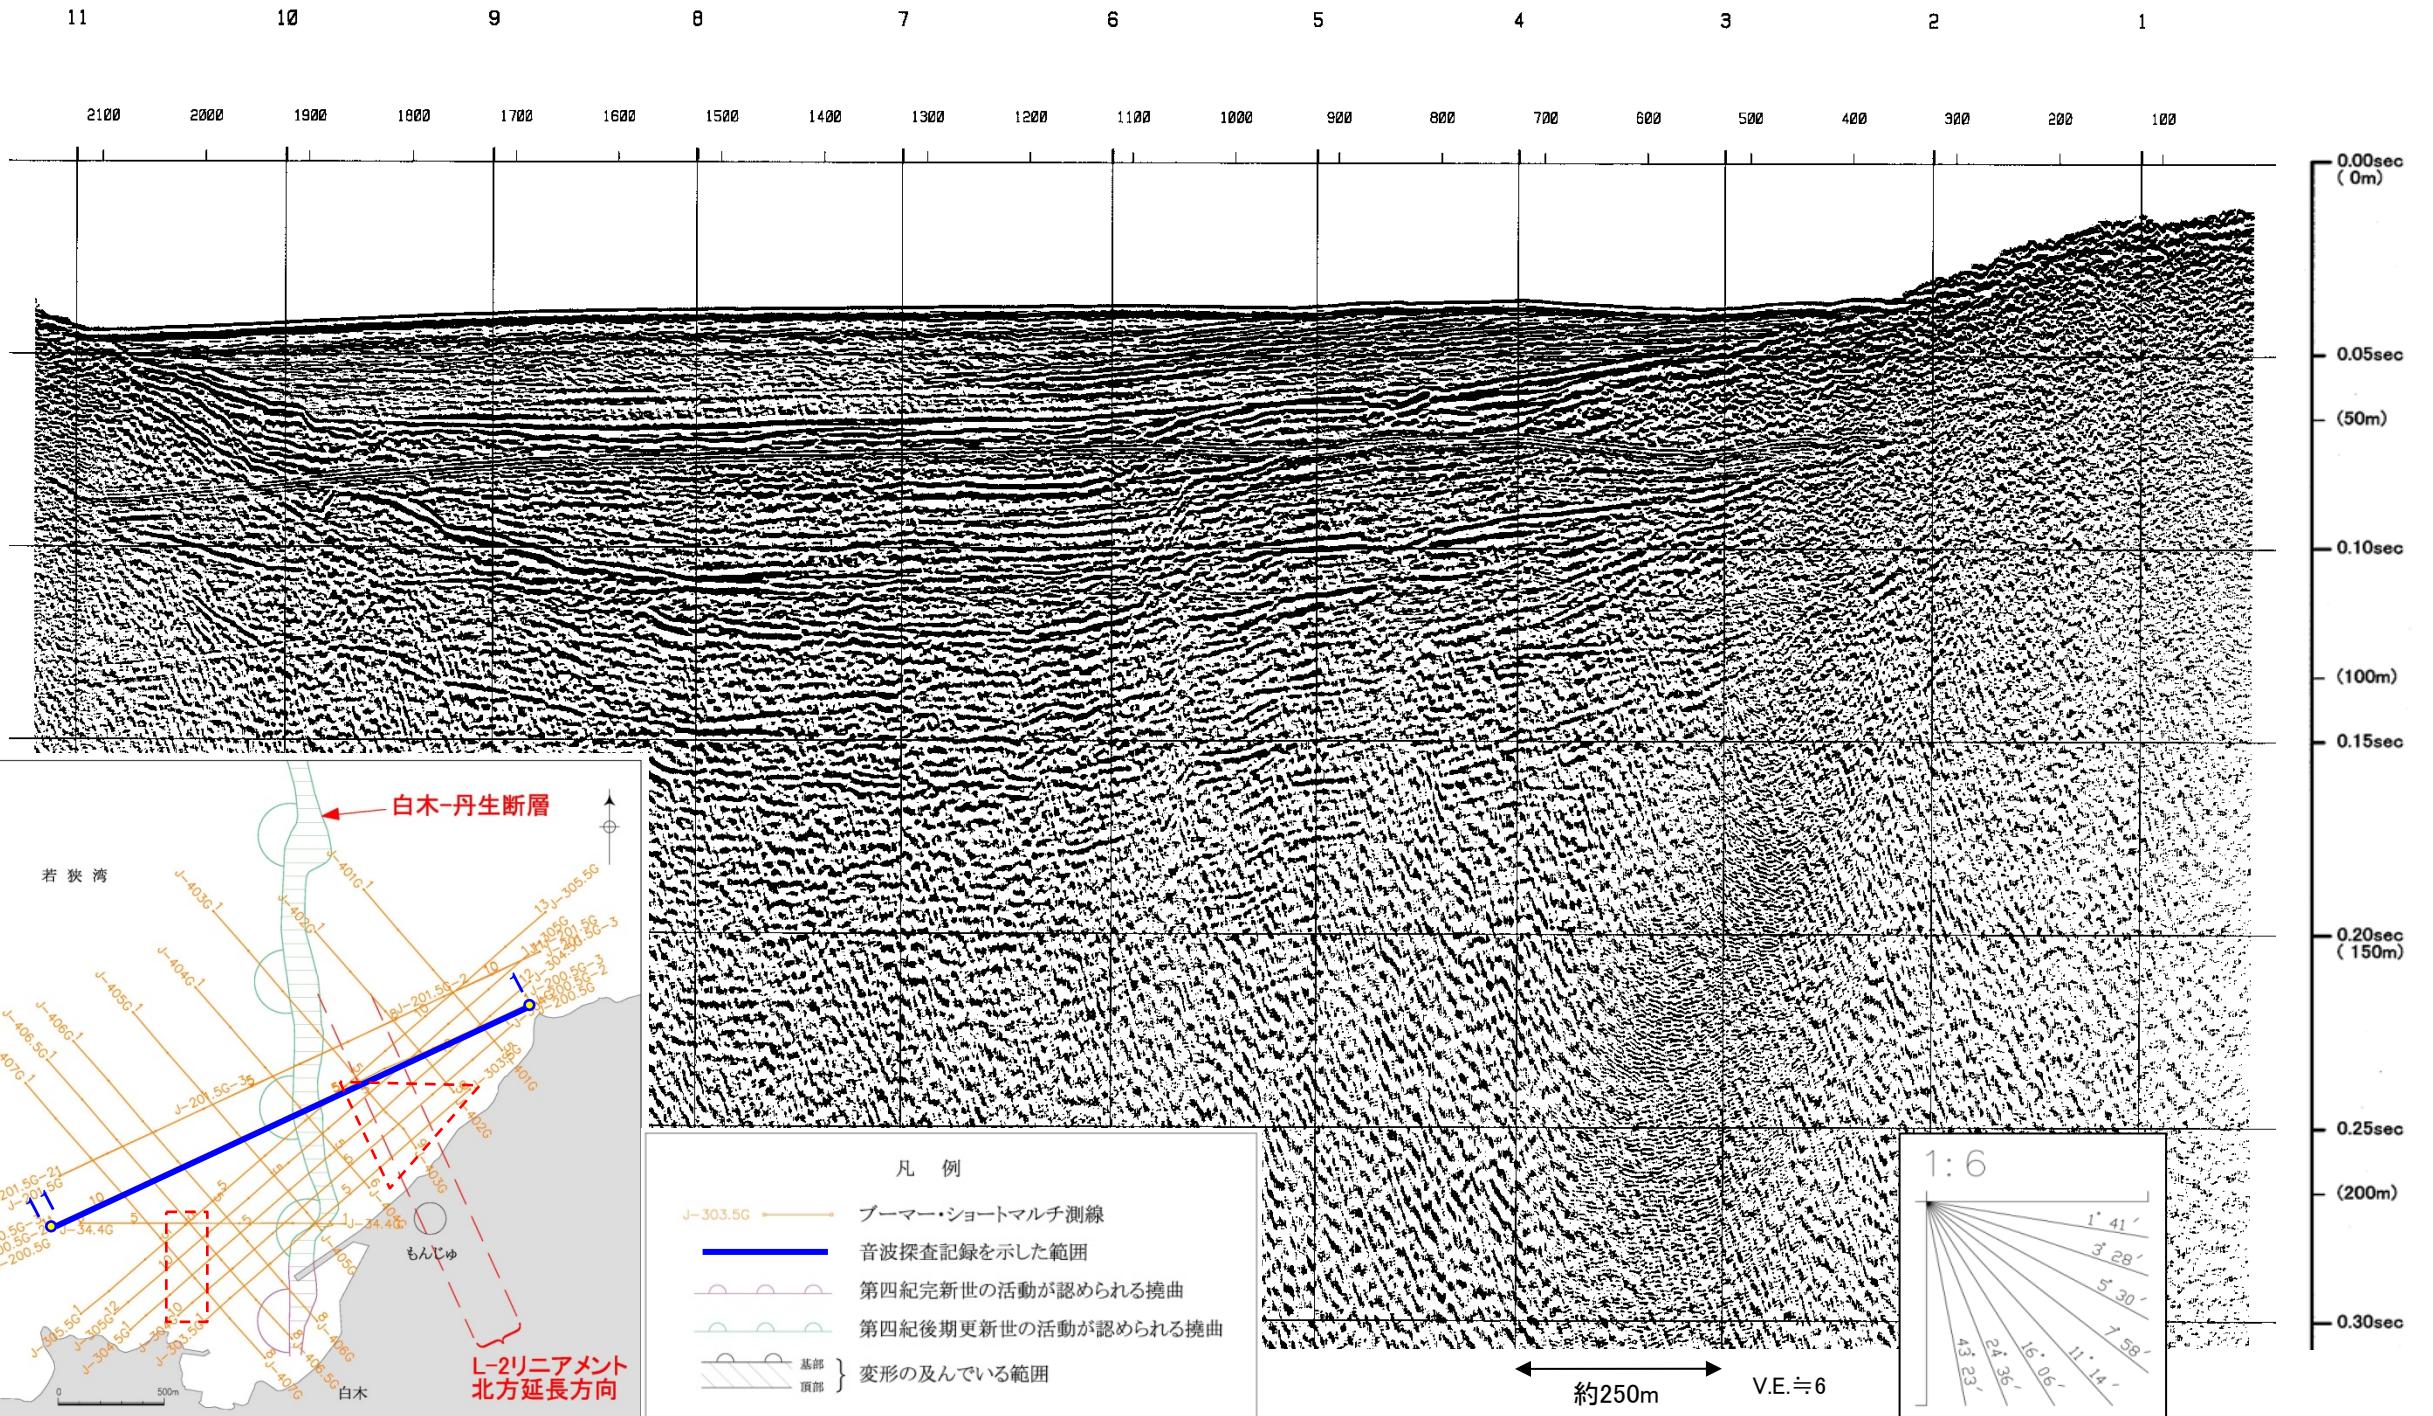
2.3.9 浅部音波探査速報データ(J-200.5G-2 マイグレーション処理)

白木-丹生断層

L-2リニアメントの北方海域
