高速増殖原型炉もんじゅ
敷地内破砕帯の追加地質調査状況報告書の提出について
(お知らせ)

高速増殖原型炉もんじゅ 敷地内破砕帯の追加地質調査
状況報告

平成26年1月31日
独立行政法人日本原子力研究開発機構

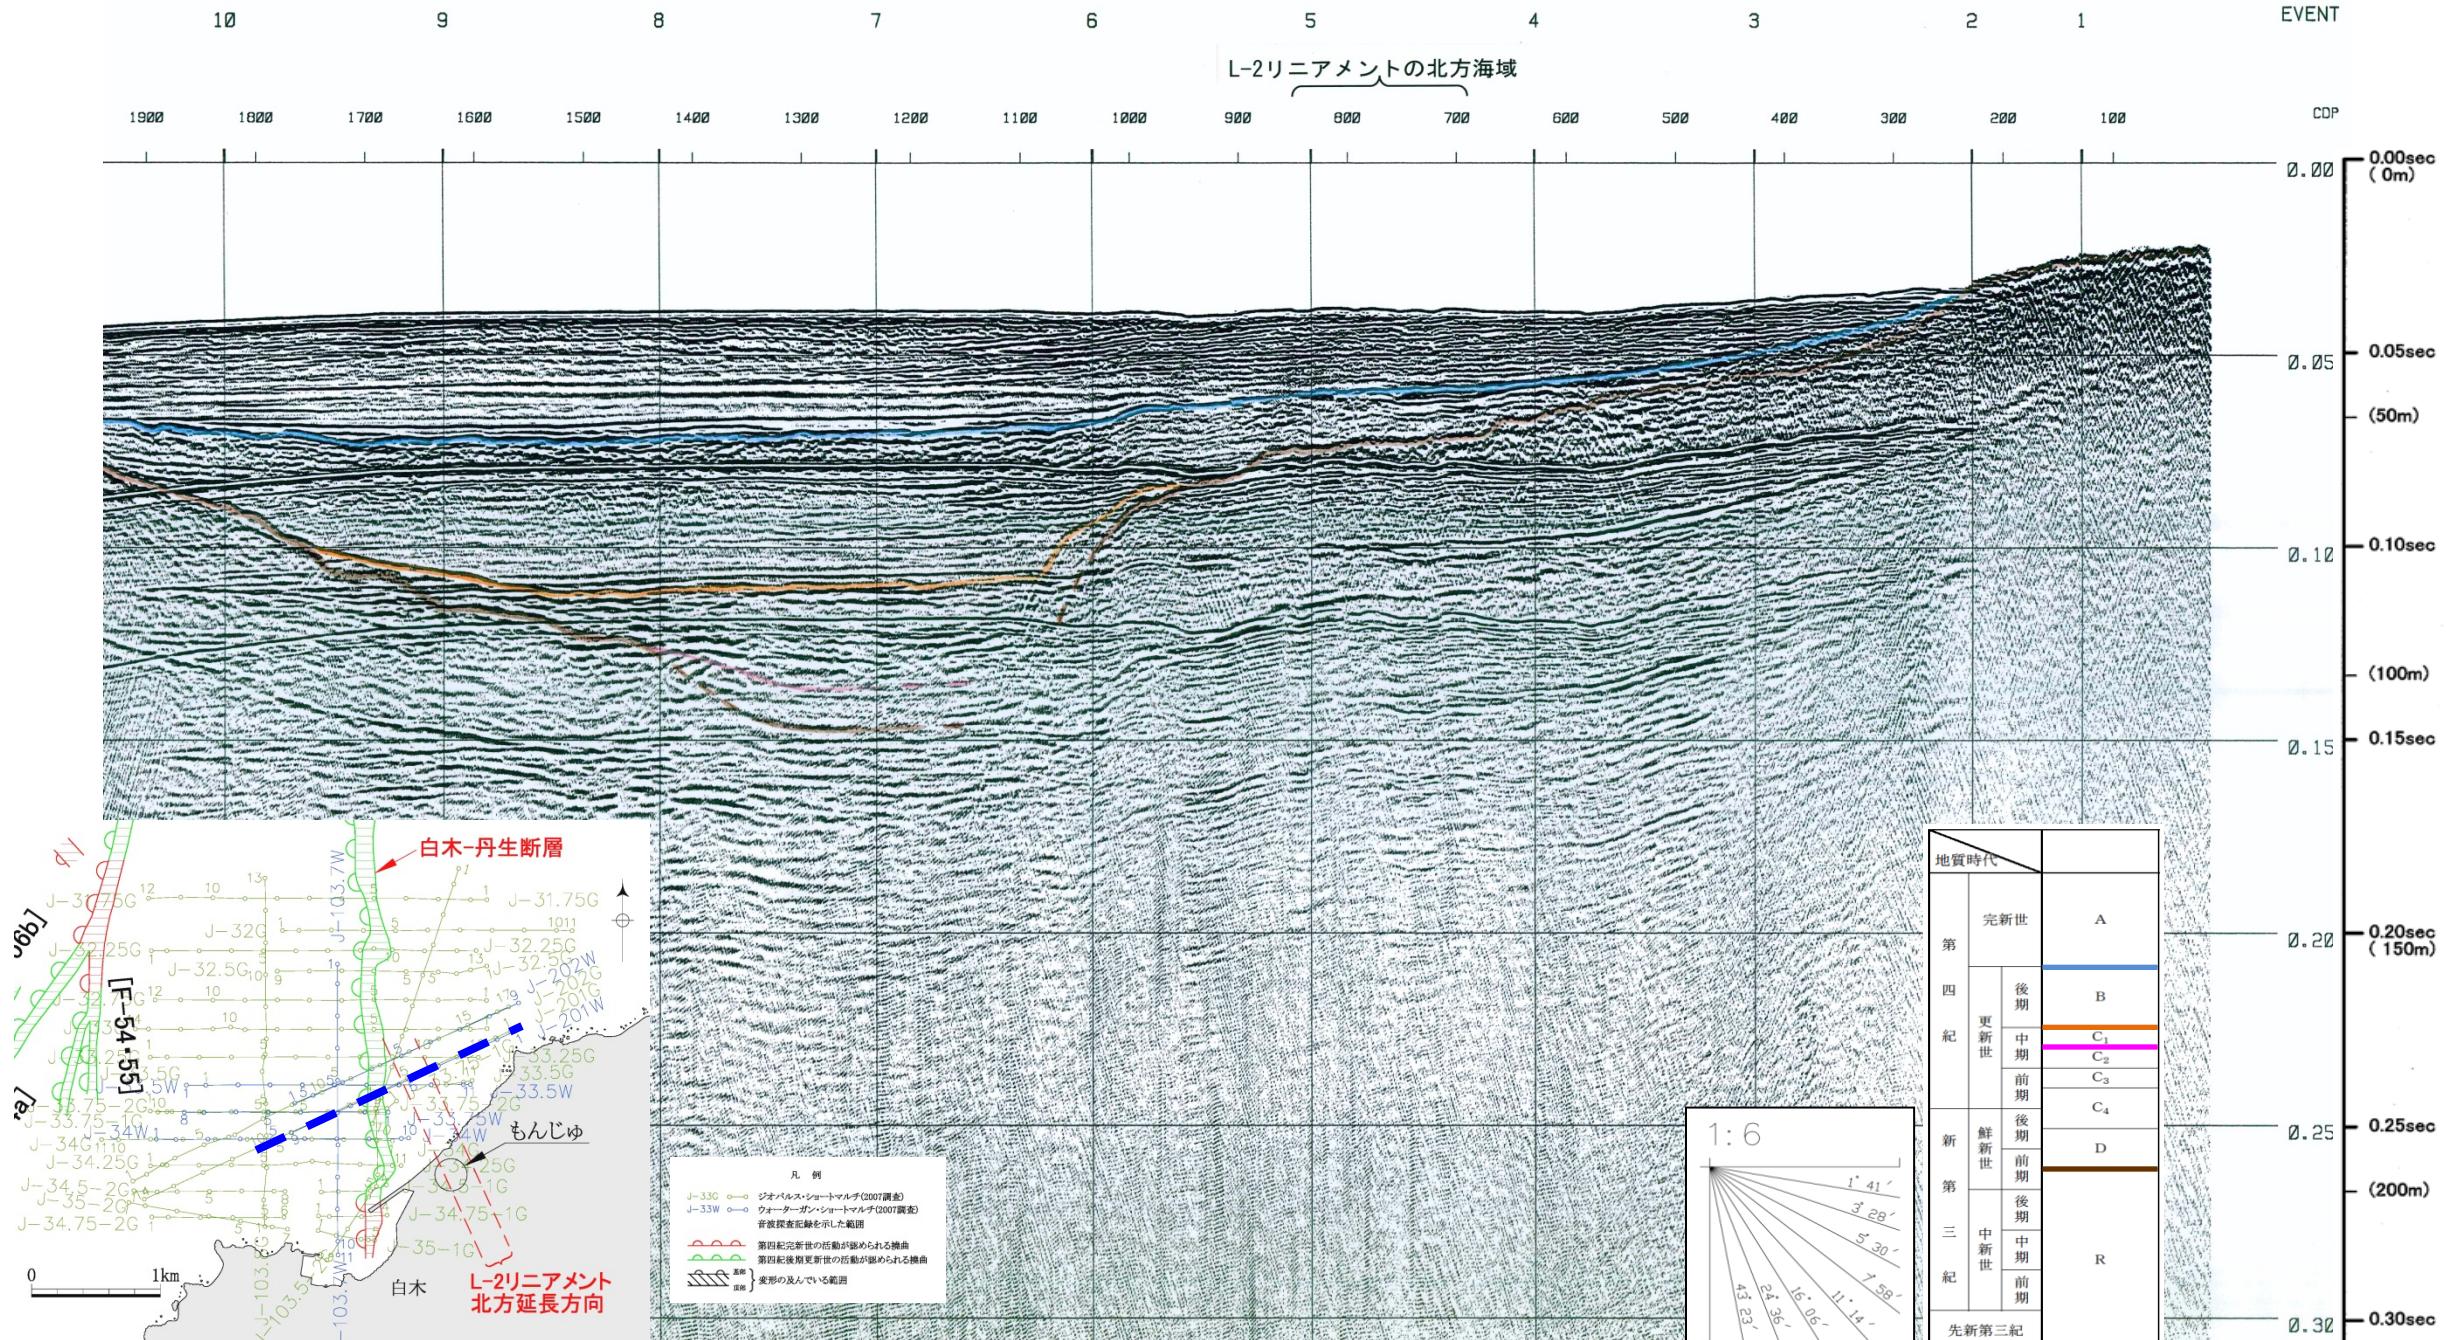
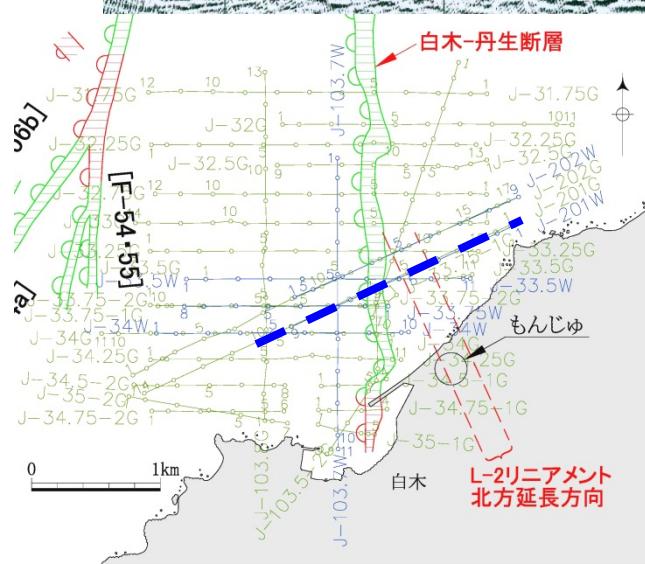
2. 3. 10 <参考> 既往音波探査記録(J-201G)

白木-丹生断層

L-2リニアメントの北方海域

地質時代			
第四紀	完新世	A	0.20sec (150m)
	更新世	後期	B
		中期	C ₁
		前期	C ₂
第三紀	鮮新世	C ₃	0.25sec (200m)
	後期	C ₄	
	中新世	後期	D
		前期	R
先新第三紀			0.30sec

約250m V.E. ≒ 6

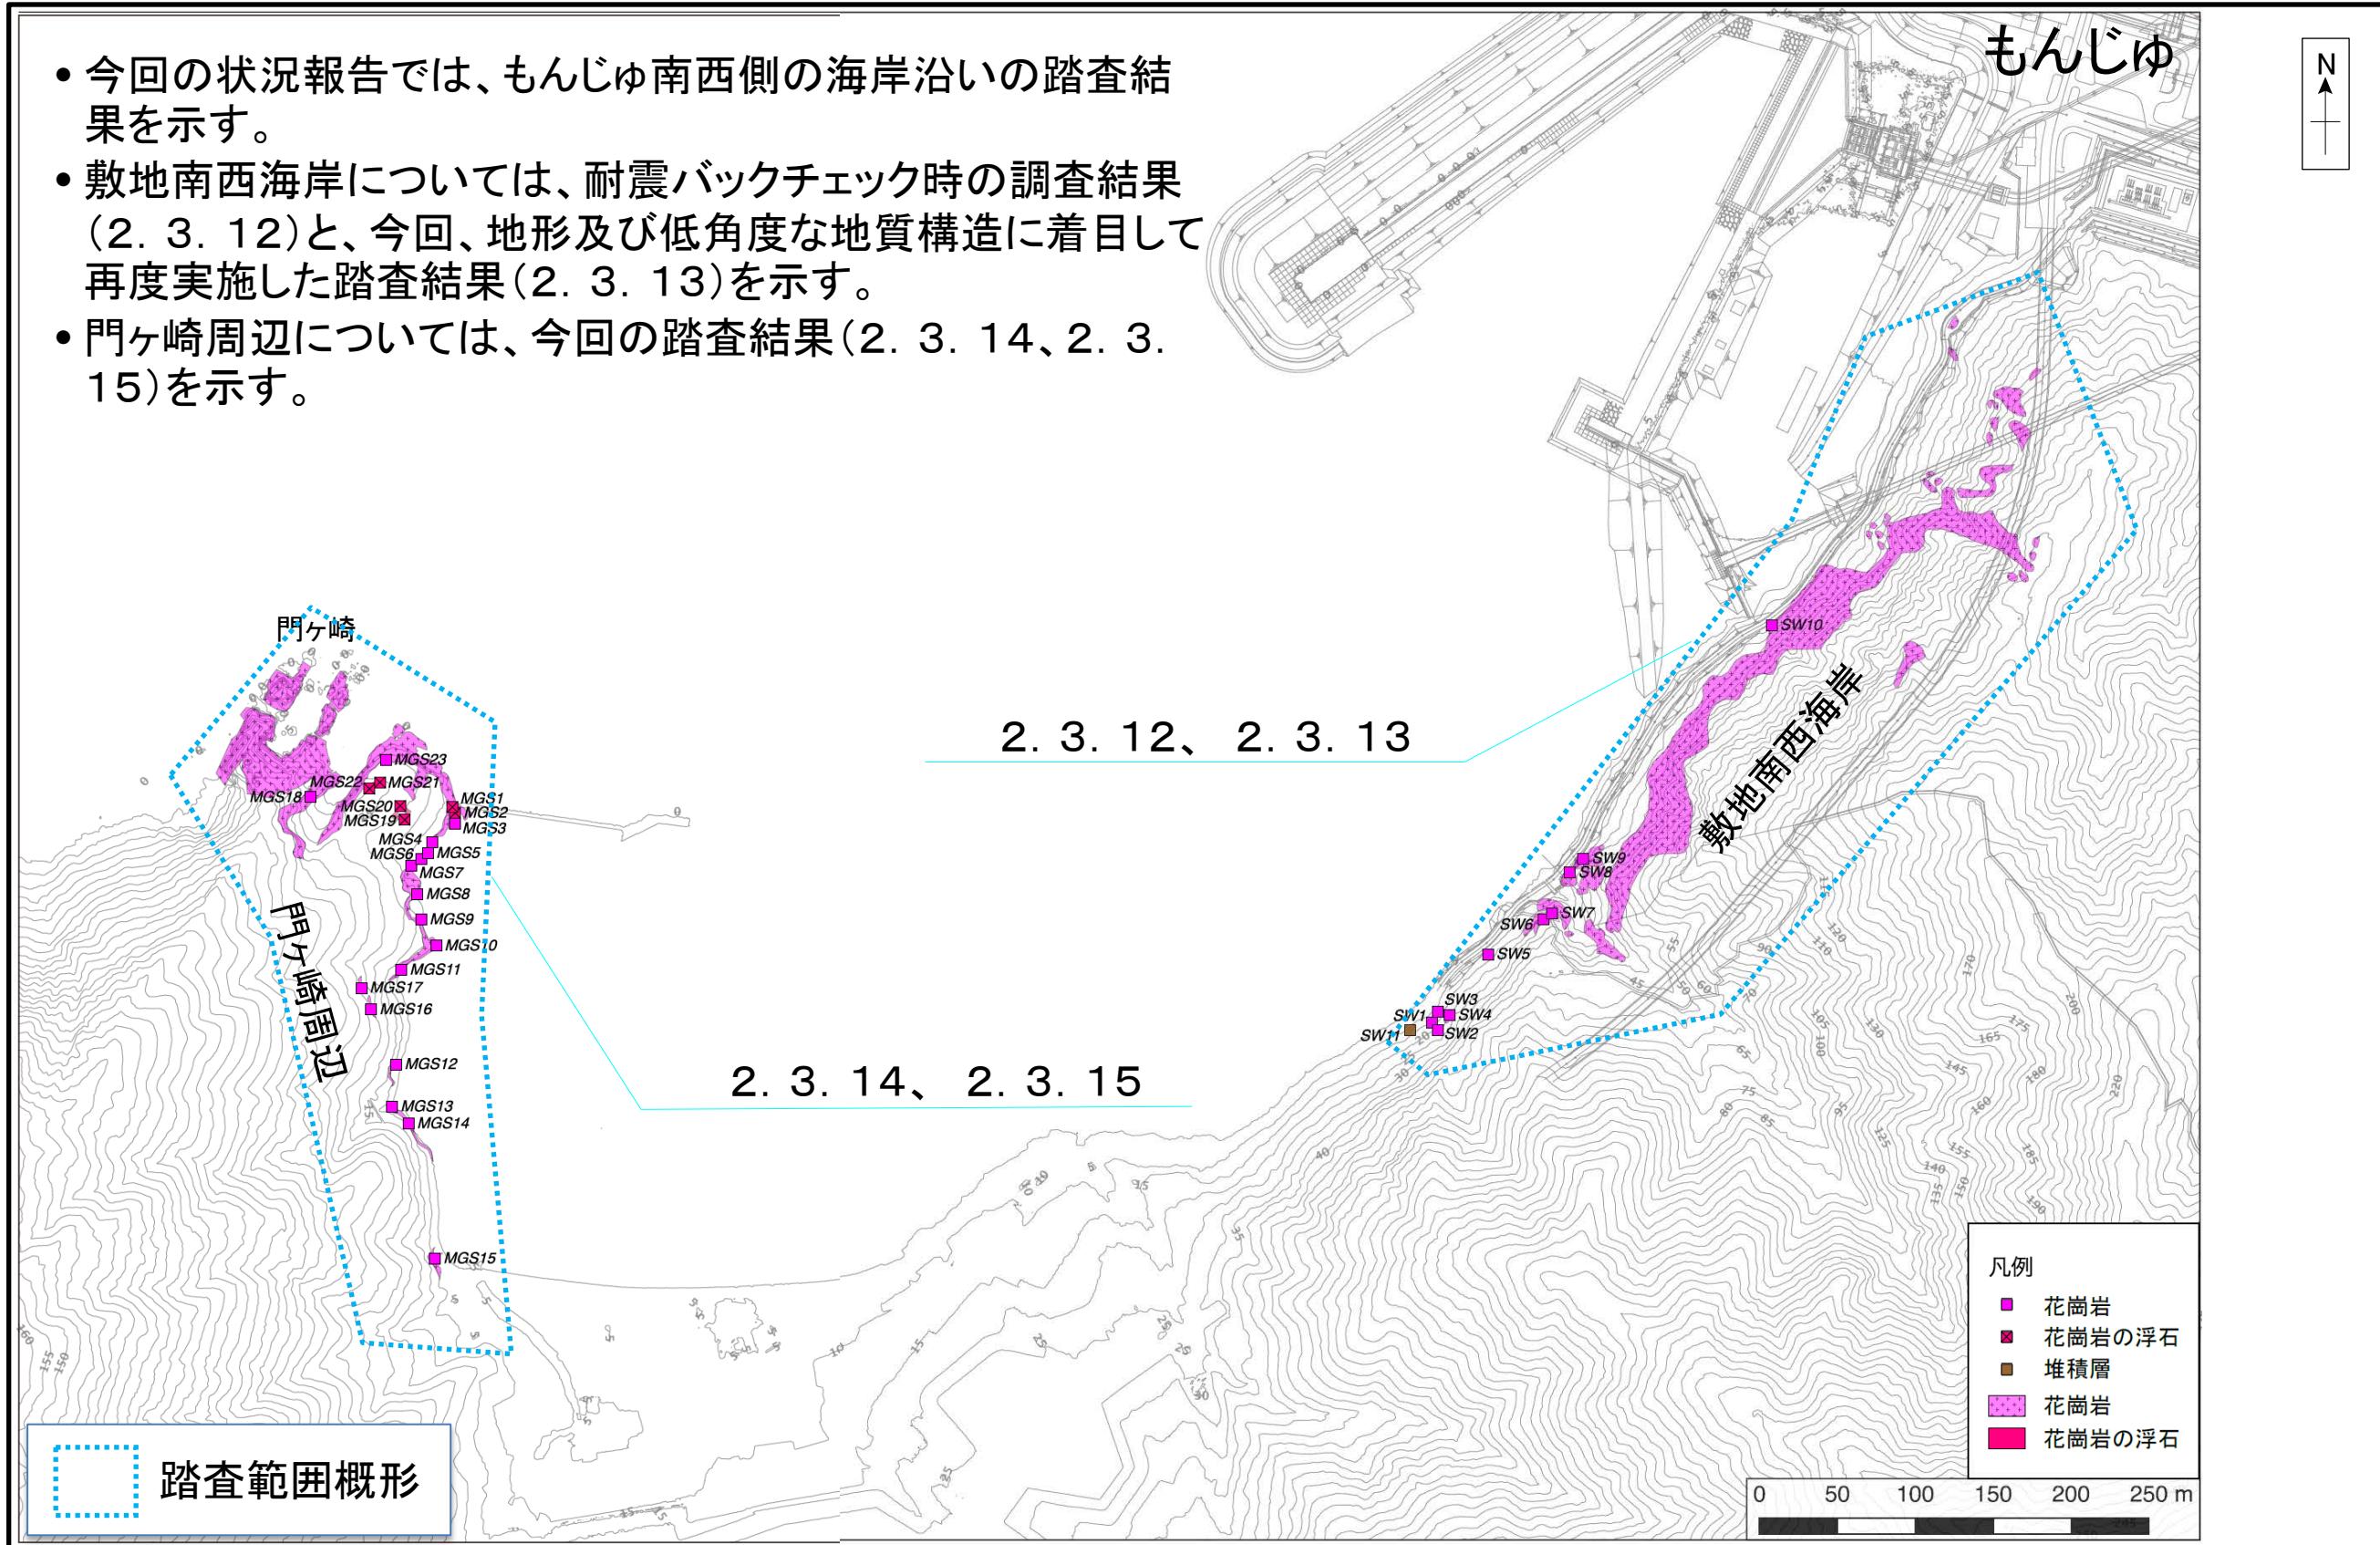
2. 3. 11 海岸沿いの地形・地質調査 ルートマップ位置図

- 今回の状況報告では、もんじゅ南西側の海岸沿いの踏査結果を示す。
- 敷地南西海岸については、耐震バックチェック時の調査結果(2. 3. 12)と、今回、地形及び低角度な地質構造に着目して再度実施した踏査結果(2. 3. 13)を示す。
- 門ヶ崎周辺については、今回の踏査結果(2. 3. 14、2. 3. 15)を示す。

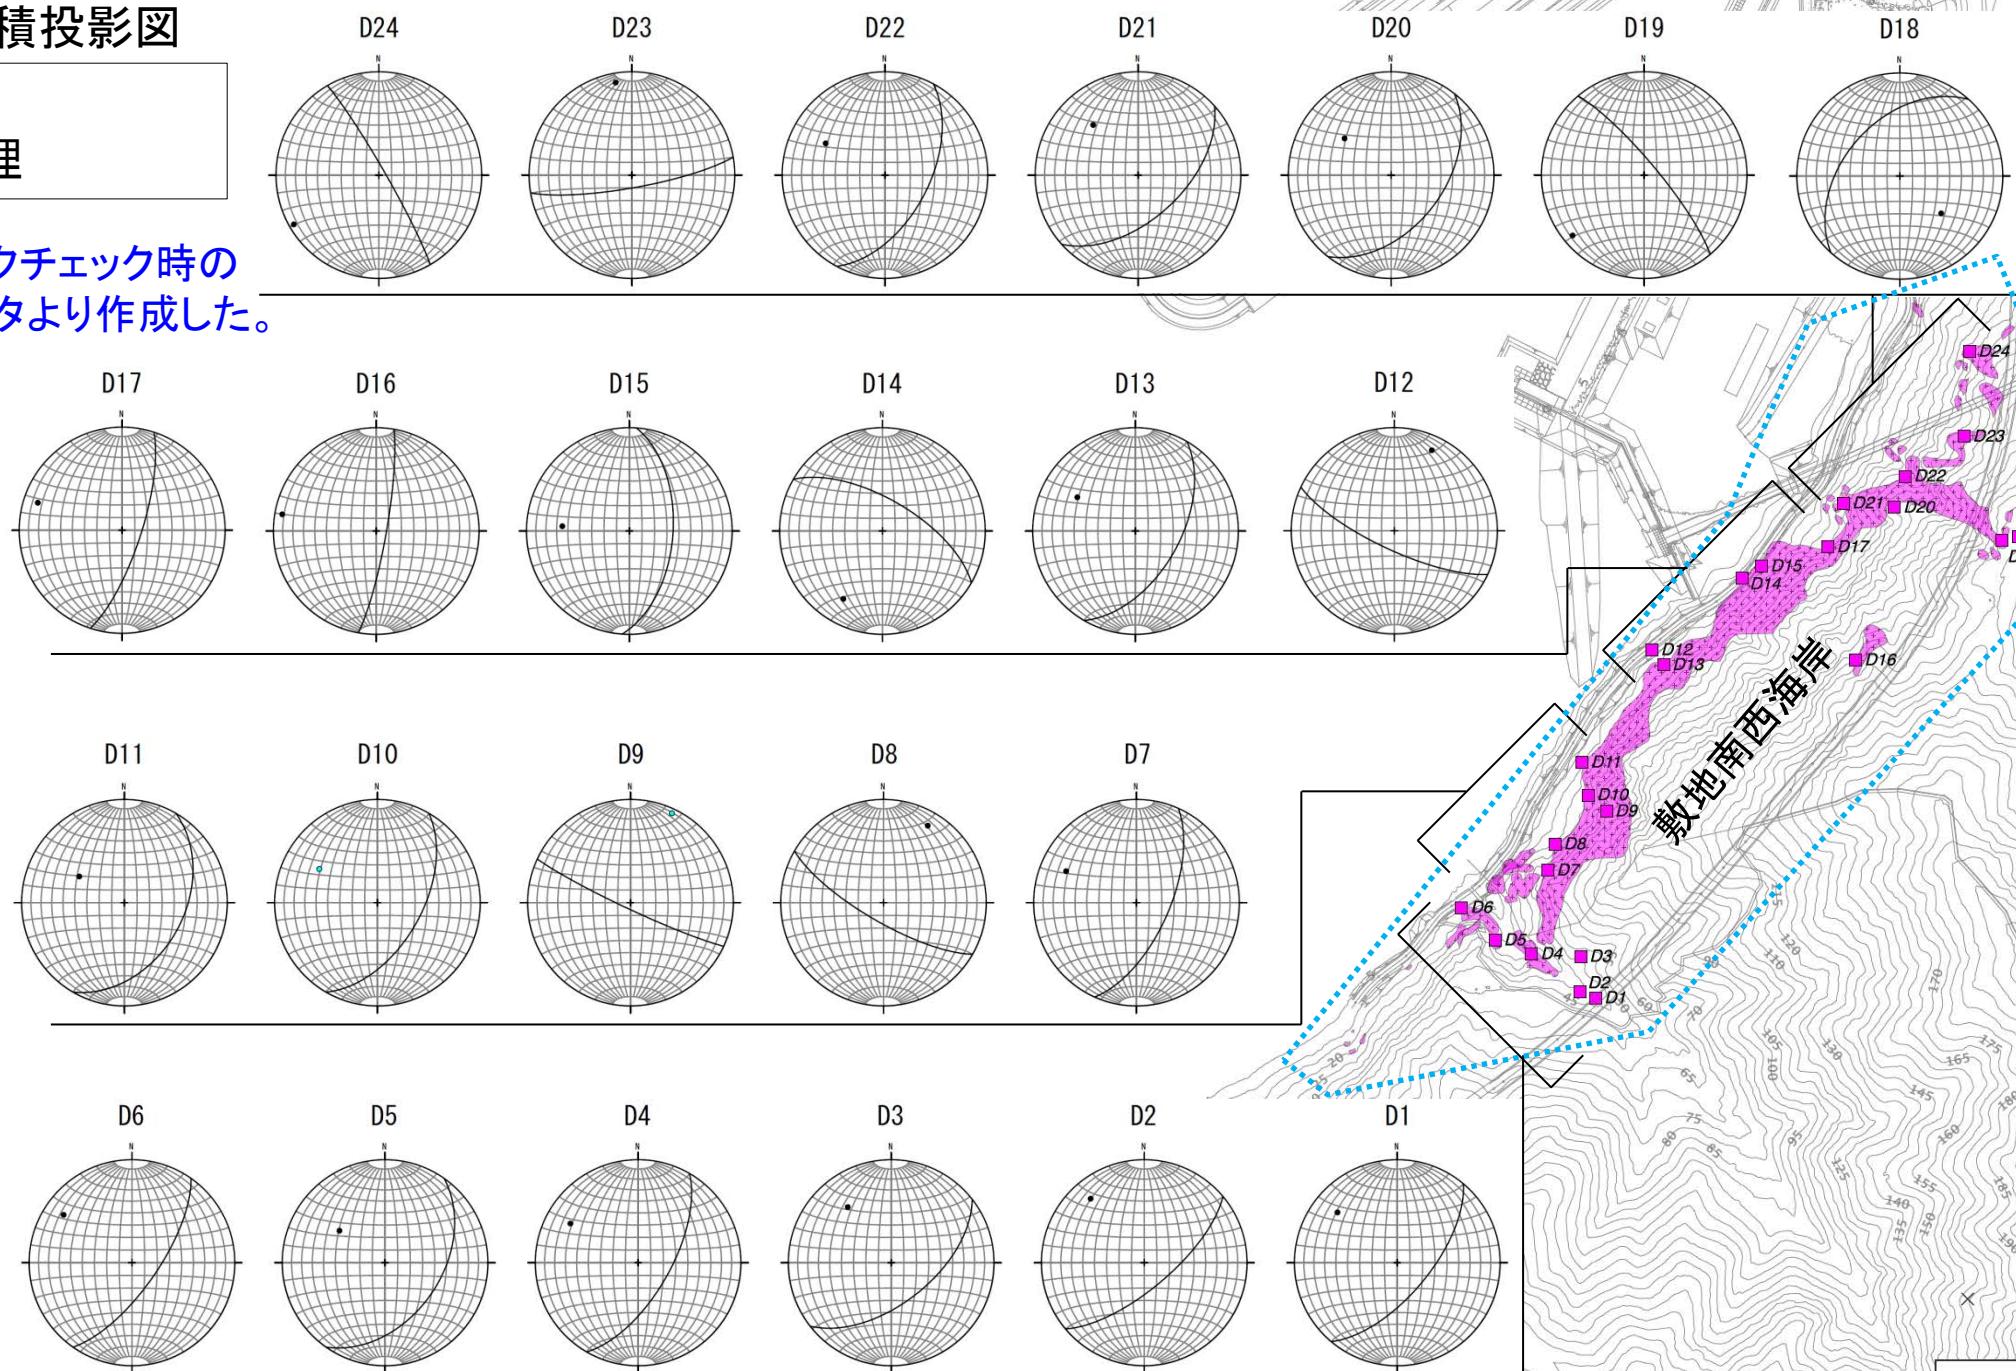
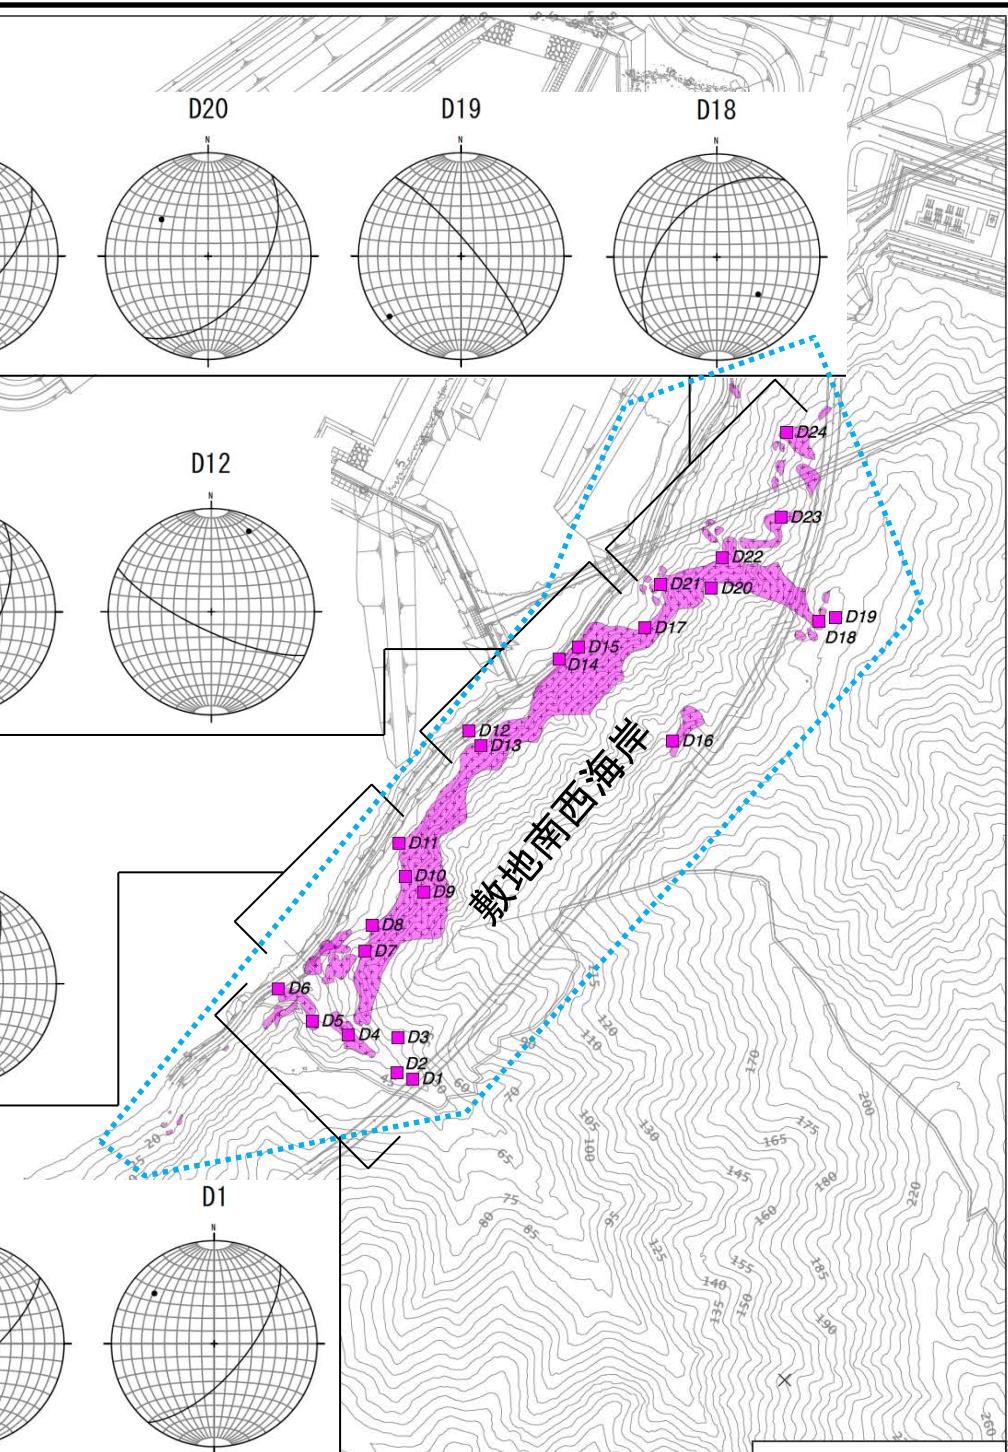
2.3.12 海岸沿いの地形・地質調査 ルートマップ(敷地南西海岸その1)

各露頭の節理の極と大円の
下半球等積投影図

耐震バックチェック時の
調査データより作成した。

● 既往の敷地南西海岸の調査では、露頭を代表する節理は高角度であることが確認されている。

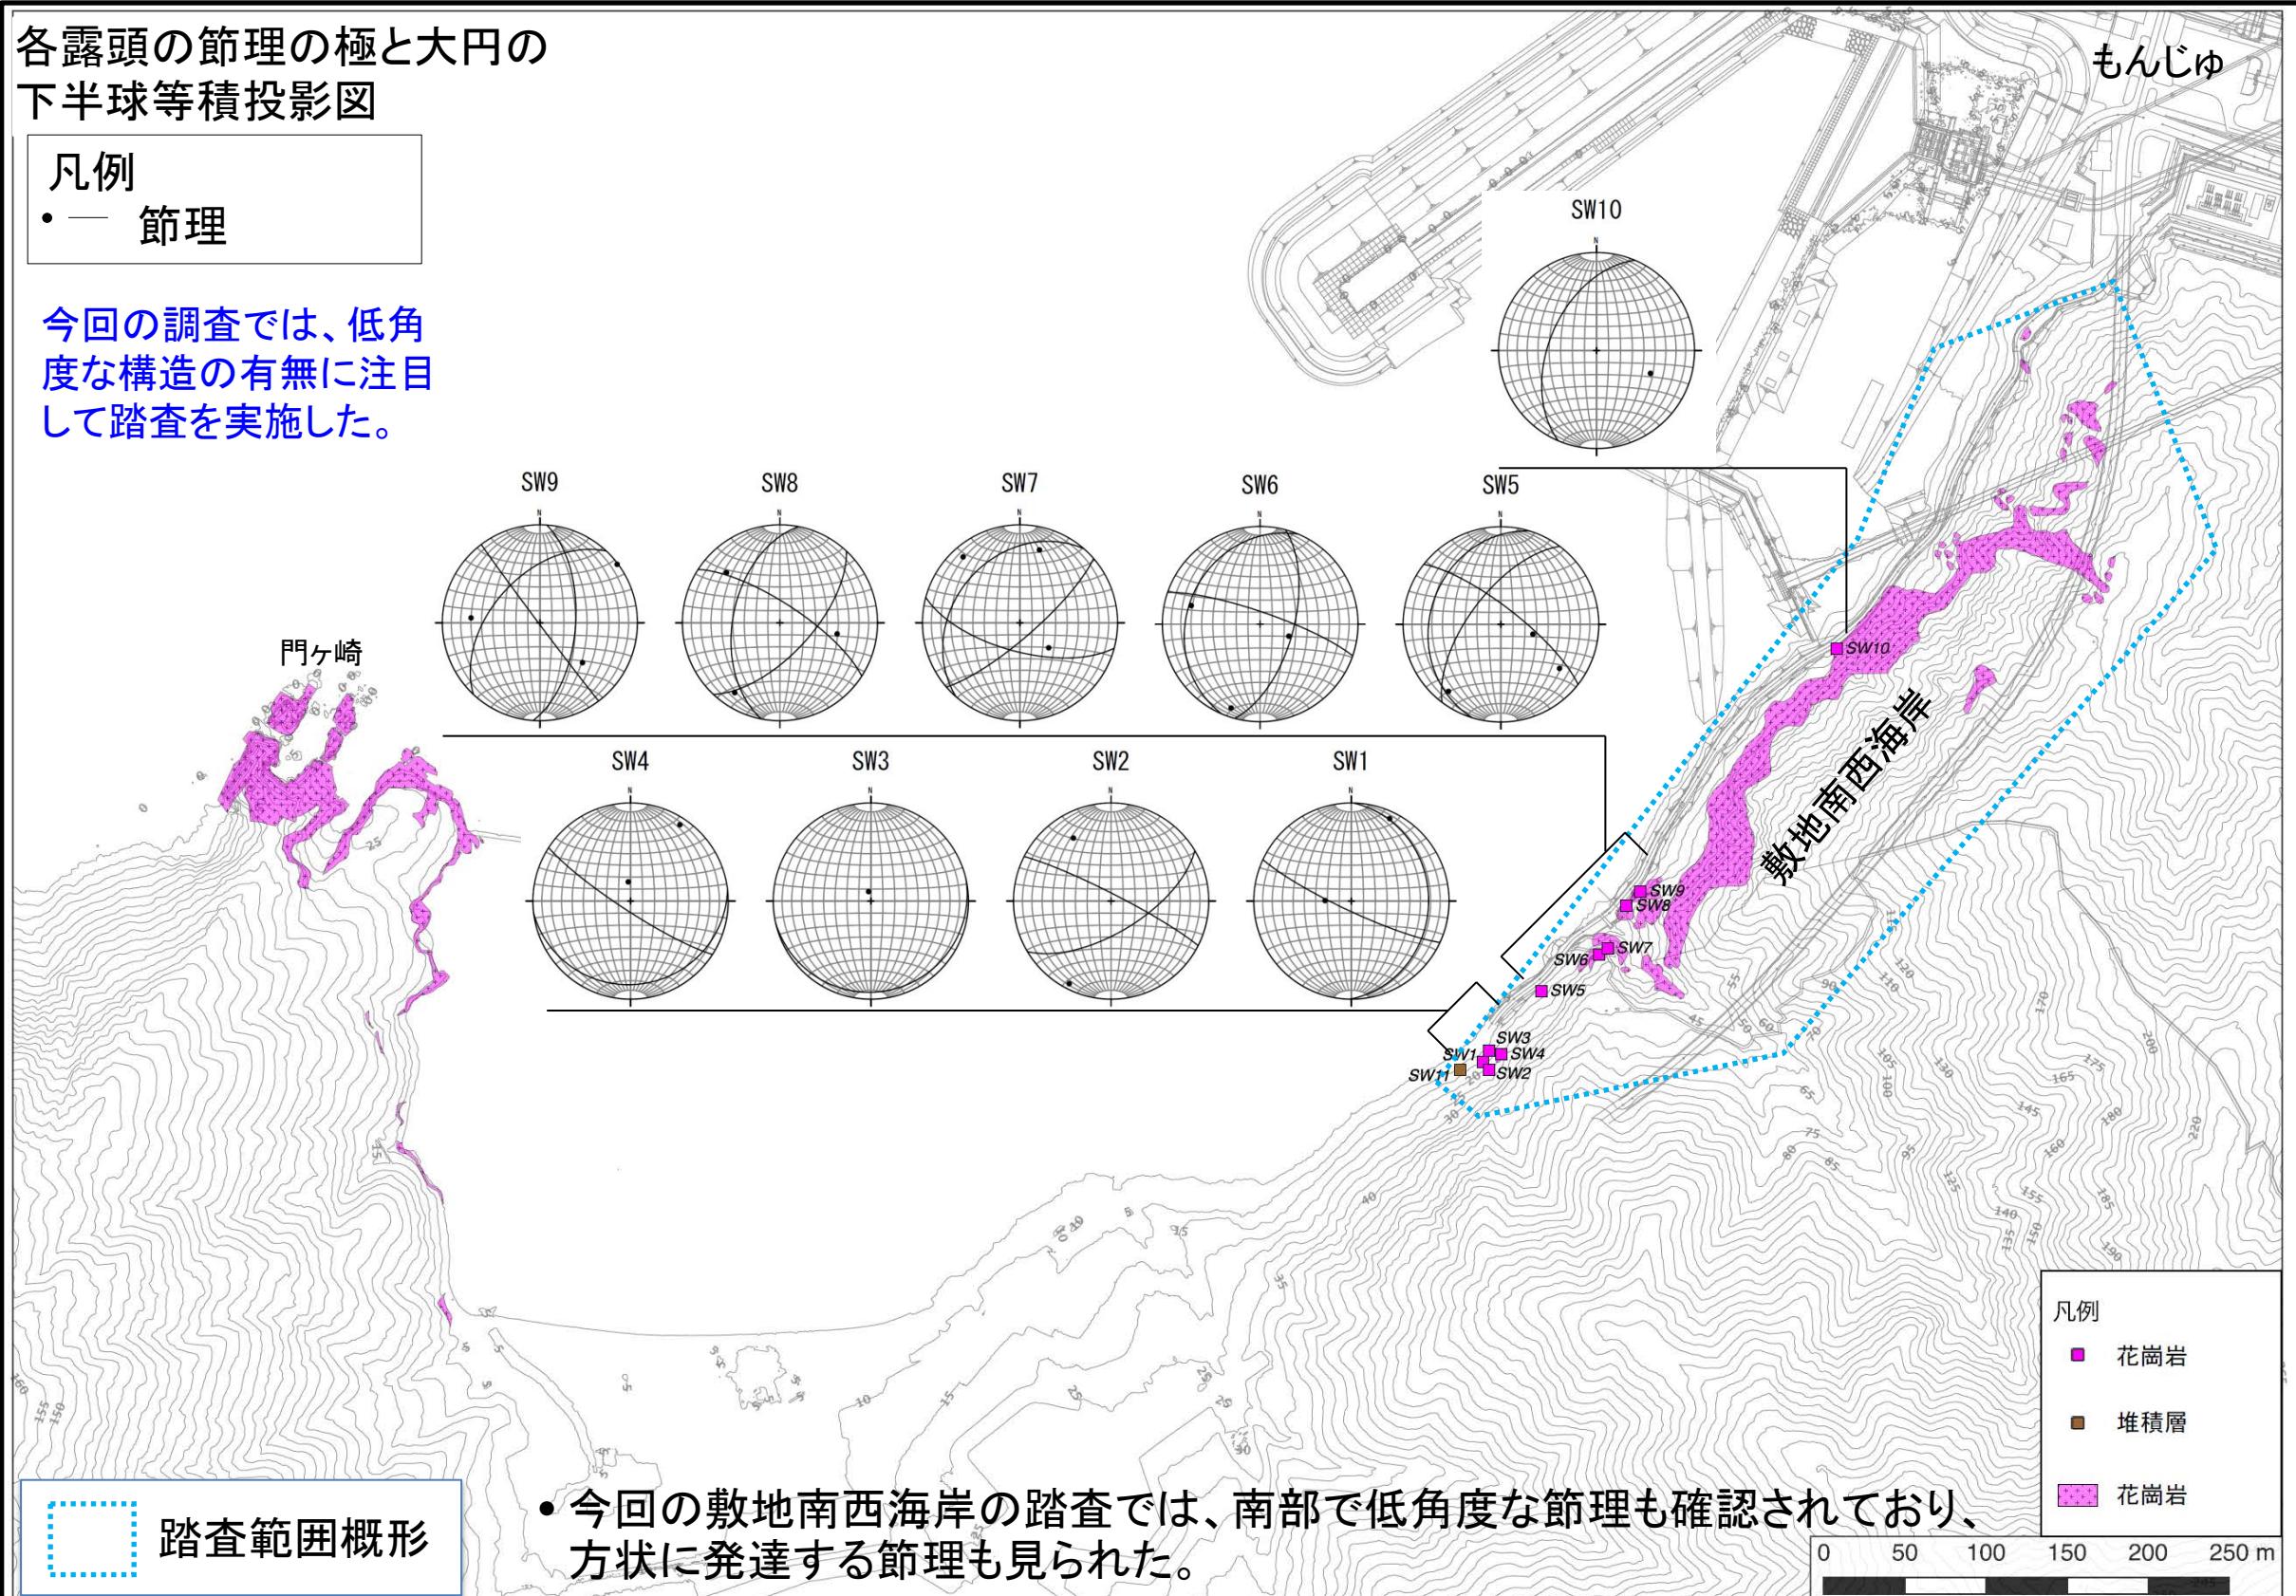
2.3.13 海岸沿いの地形・地質調査 ルートマップ(敷地南西海岸その2)

各露頭の節理の極と大円の下半球等積投影図

今回の調査では、低角度な構造の有無に注目して踏査を実施した。

● 今回の敷地南西海岸の踏査では、南部で低角度な節理も確認されており、方状に発達する節理も見られた。

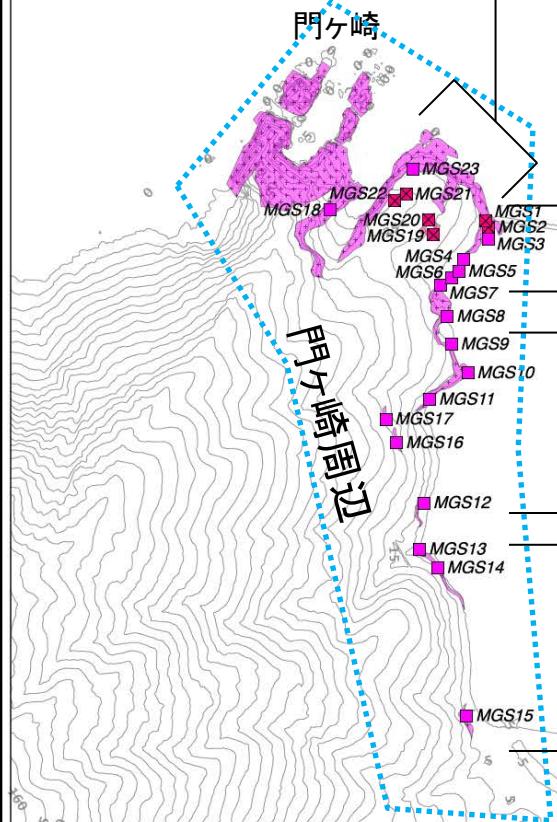
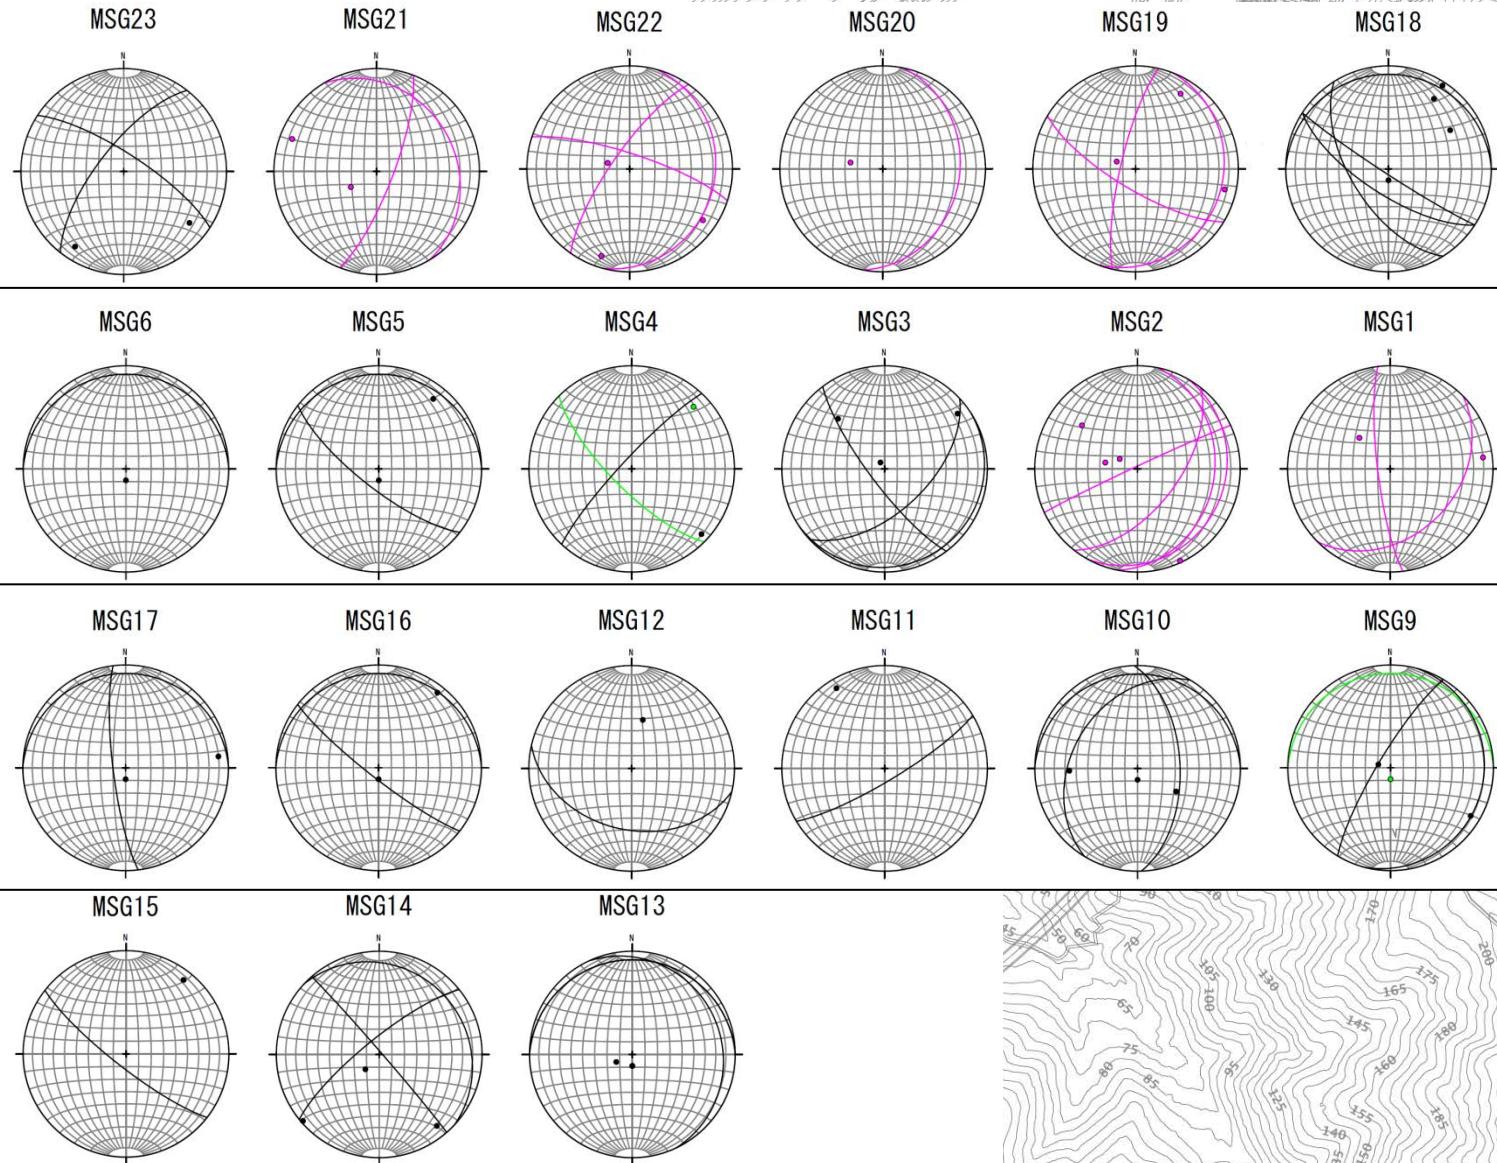
2. 3. 14 海岸沿いの地形・地質調査 ルートマップ(門ヶ崎周辺)

各露頭の節理の極と大円の下半球等積投影図

今回の調査では、低角度な構造の有無に注目して踏査を実施した。

● 門ヶ崎周辺では、低角度な節理が各地で見られ、節理は方状に発達している。

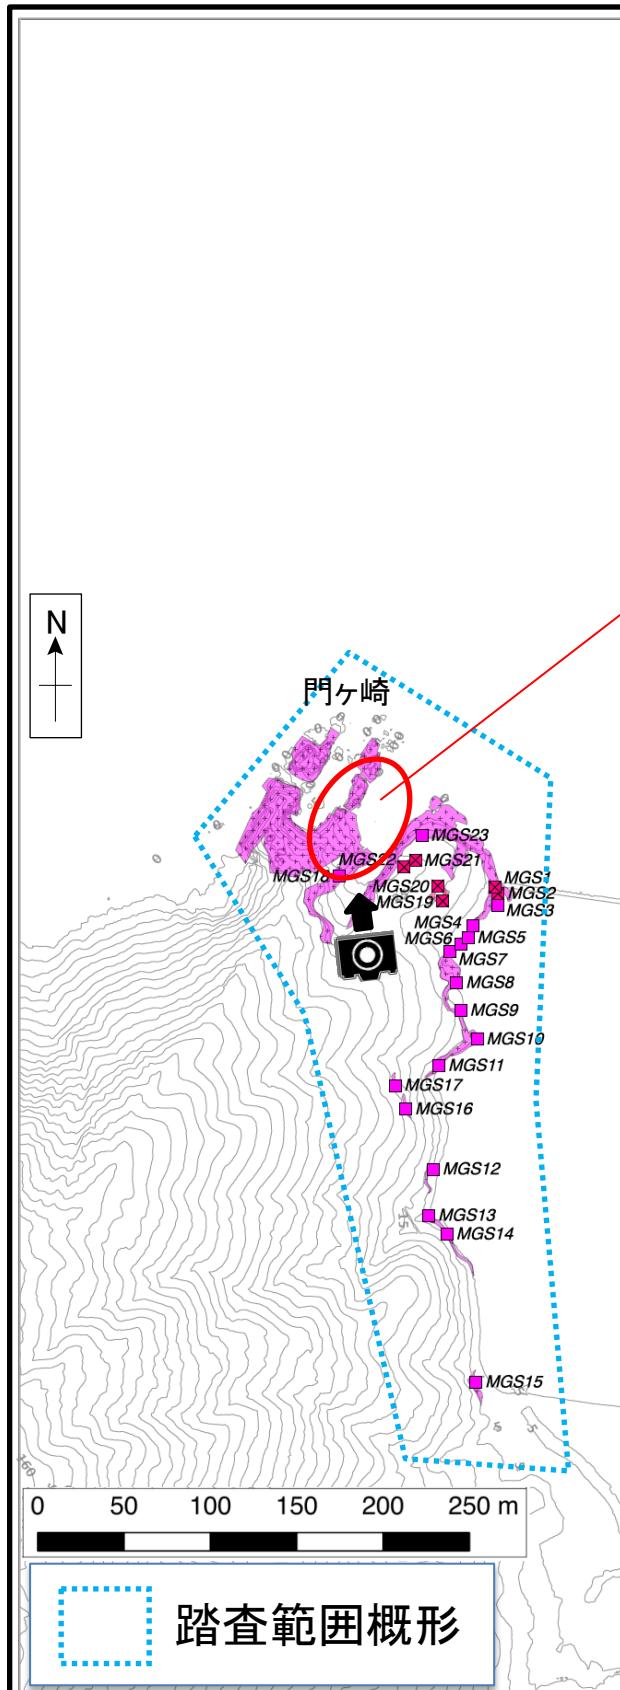
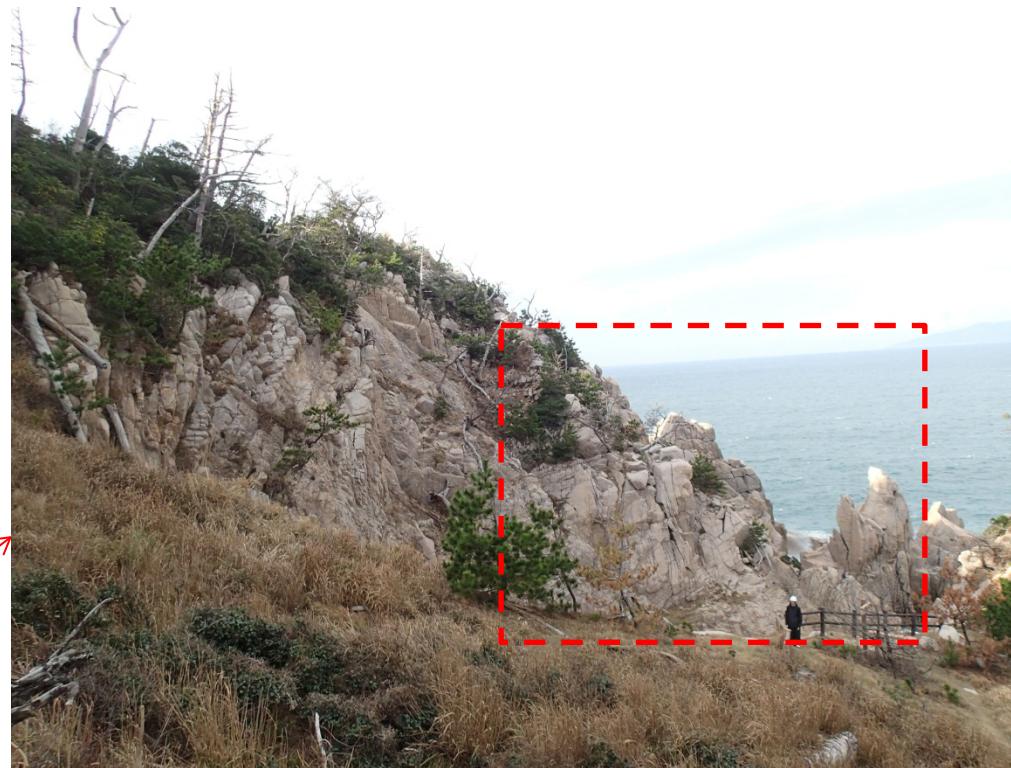
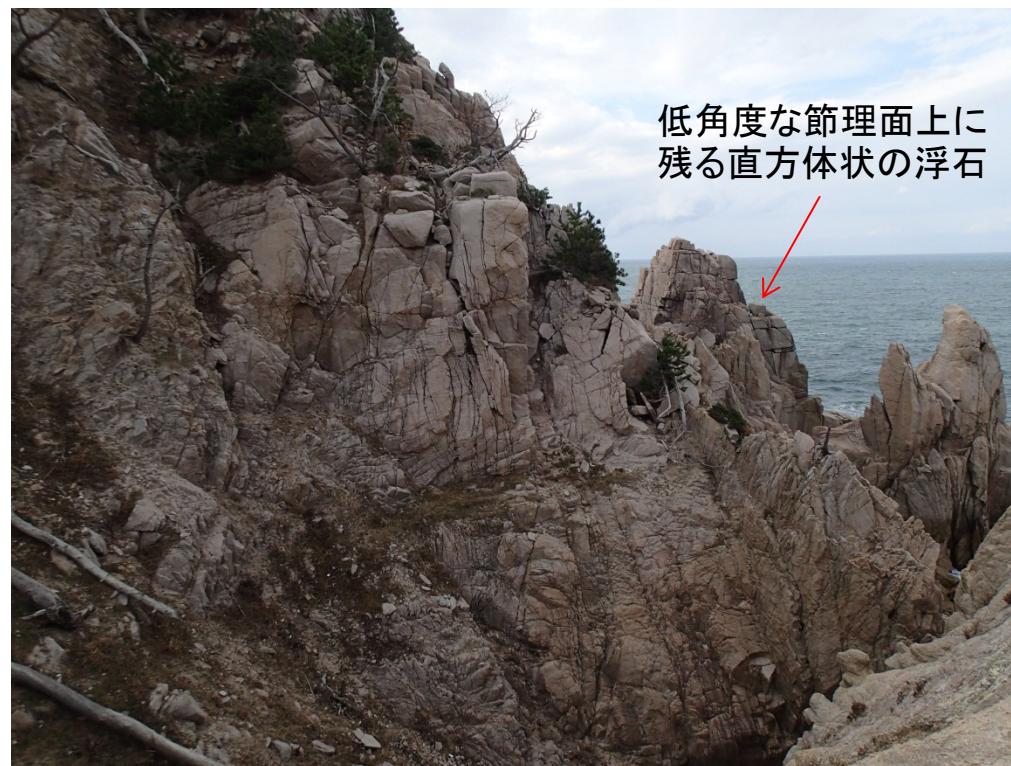
2. 3. 15 海岸沿いの地形・地質調査(門ヶ崎周辺)

門ヶ崎付近の写真

- 節理は互いに高角度に交わる方状に発達している。
- 海側は低角度な節理が目立ち、節理間隔は比較的広い。
- 山側は高角度な節理が目立ち、節理間隔は比較的狭い。
- 門ヶ崎の急峻で階段状の地形と、間隔の広い低角度の節理との対応が認められる。
