高速増殖原型炉もんじゅ

IVTM本体の点検調査に基づく 下部ガイドへの影響評価

平成24年1月26日

独立行政法人日本原子力研究開発機構
敦賀本部

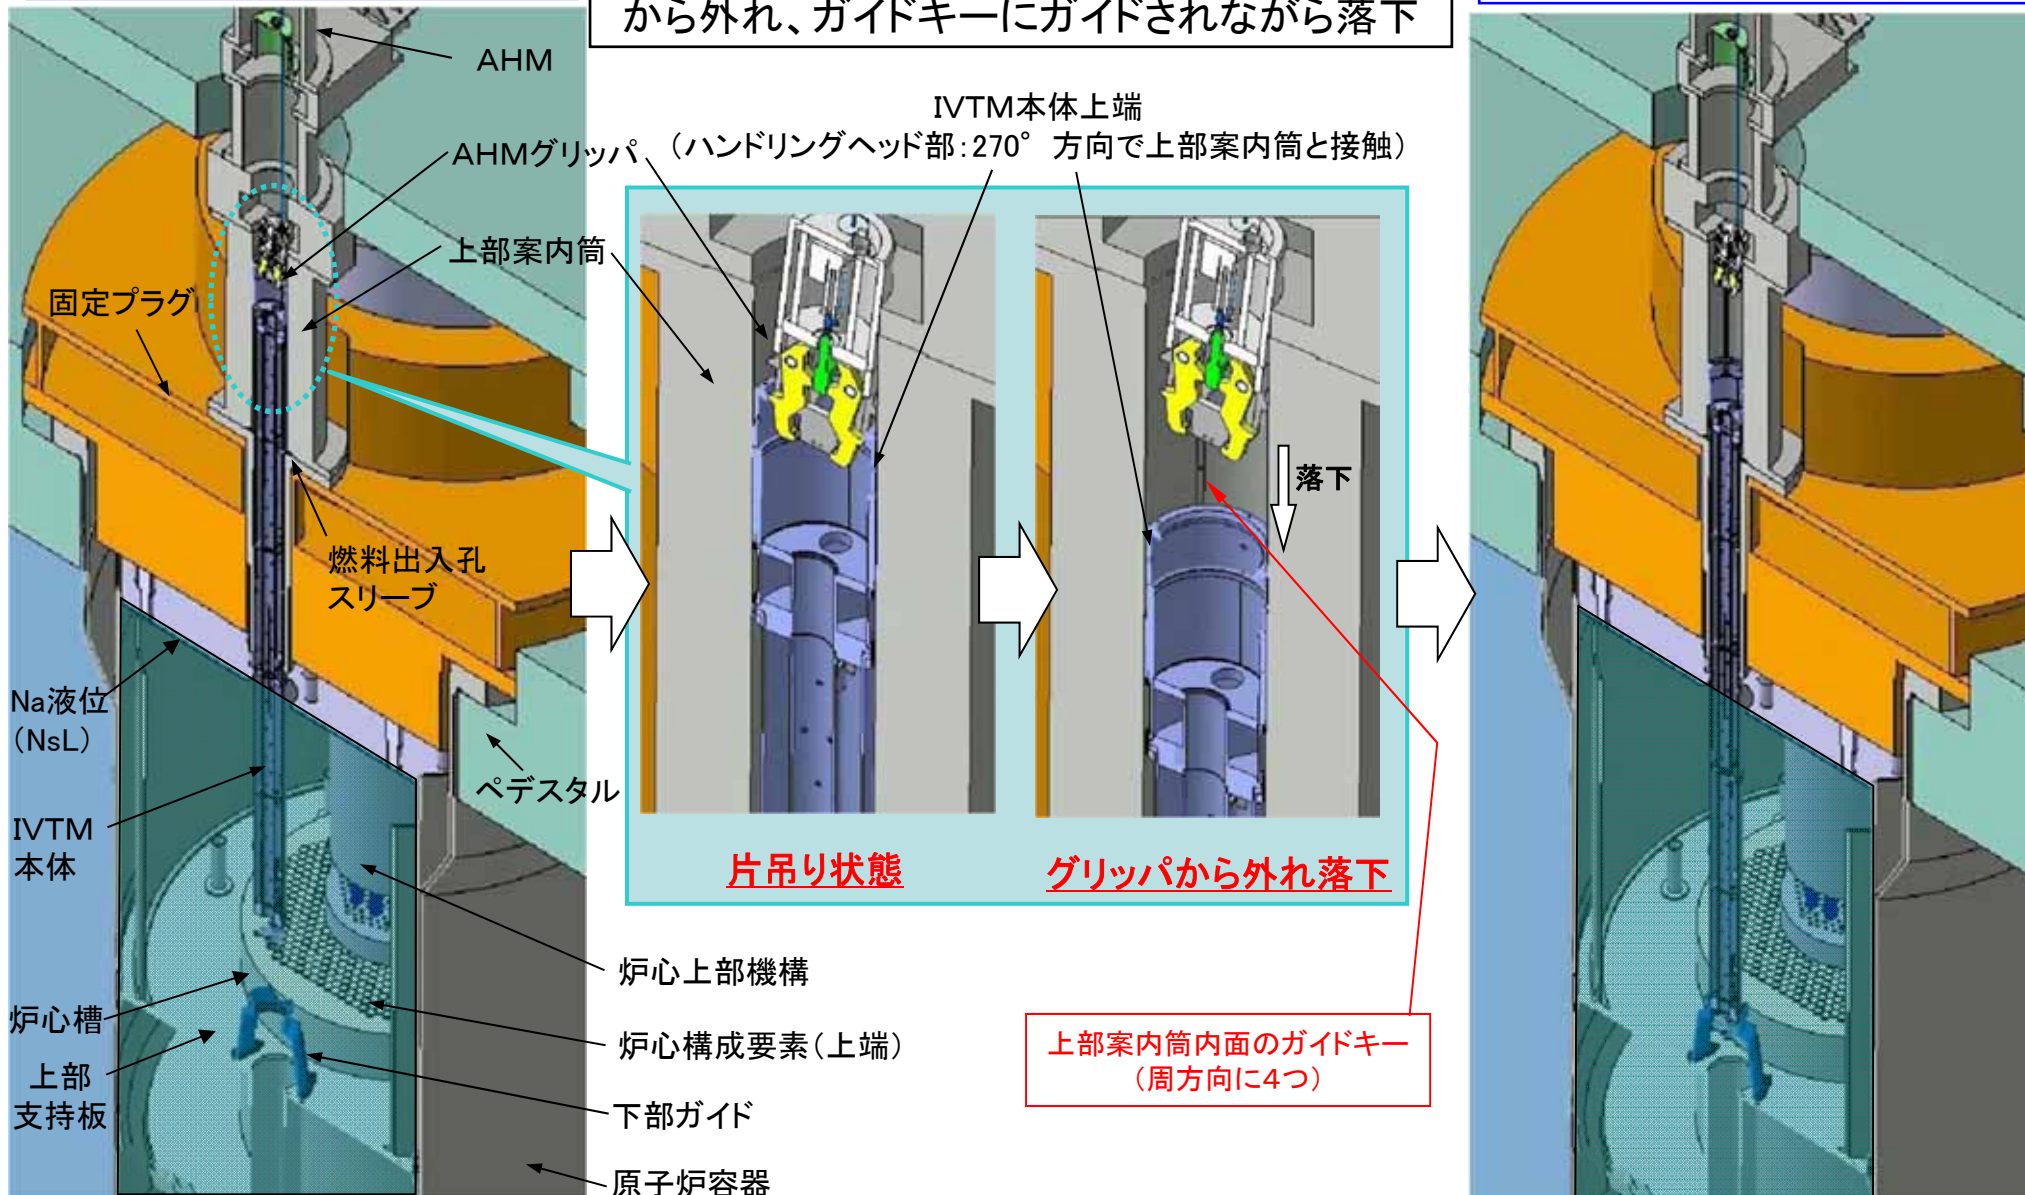
IVTM吊り上げ状態(落下前)

IVTMは約2m吊り上げた時点でAHMグリッパから外れ、ガイドキーにガイドされながら落下

IVTM落下後の状態(着座後)

片吊り状態

グリッパから外れ落下

上部案内筒内面のガイドキー (周方向に4つ)

AHMグリッパと上部案内筒の干渉

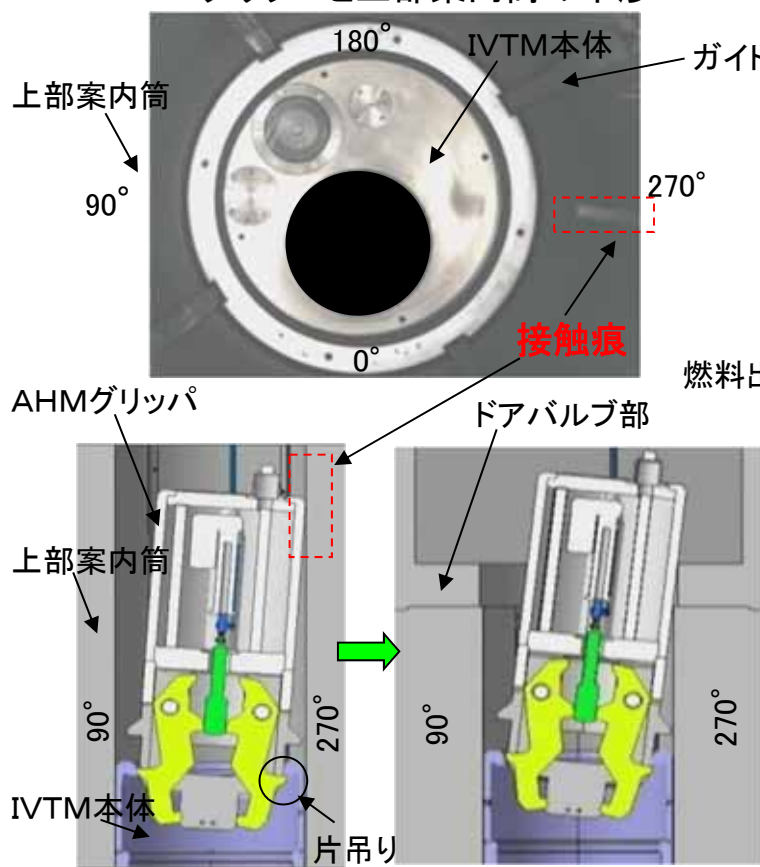
①AHMグリッパと上部案内筒との干渉による接触痕を270° 方位に確認。

②AHMグリッパが270° にずれる事でIVTM本体の頂部は90° または270° 側にずれうる。ただし、上部案内筒の90° 側、270° 側とも落下時に生じたようなIVTM本体との接触痕は認められなかった。

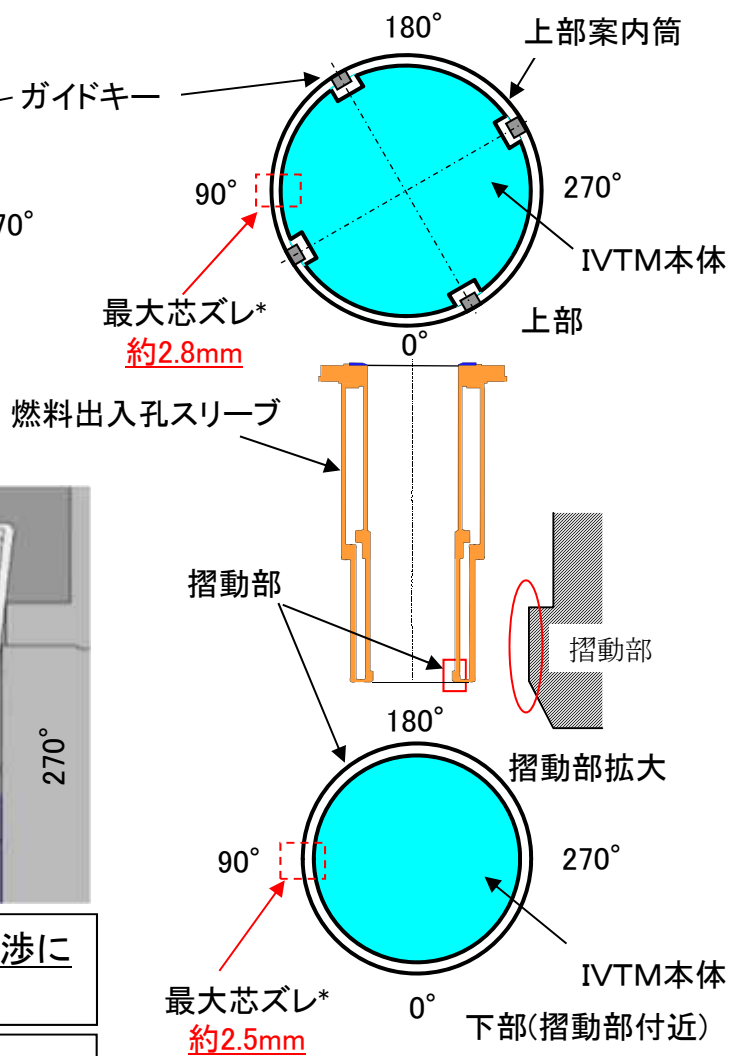
③燃料出入孔スリーブの摺動部全周には落下時に生じたようなIVTM本体との接触痕は認められなかった。

④回転ラック軸受台に残る接触痕は元形状を残している箇所(凸部)が認められた。

①、②、③、④より
燃料出入孔スリーブ摺動部と上部案内筒にIVTM本体が落下しながら接触した痕跡は認められなかった。
 ⇒ 芯ズレは少なく、ほとんど傾いていないと判断。さらに、回転ラック軸受台に残された接触痕には元形状が残っていた。
 ⇒ IVTM本体の落下状態は多少の芯ズレがあったとしても、ほぼ鉛直に落下したと推定される。

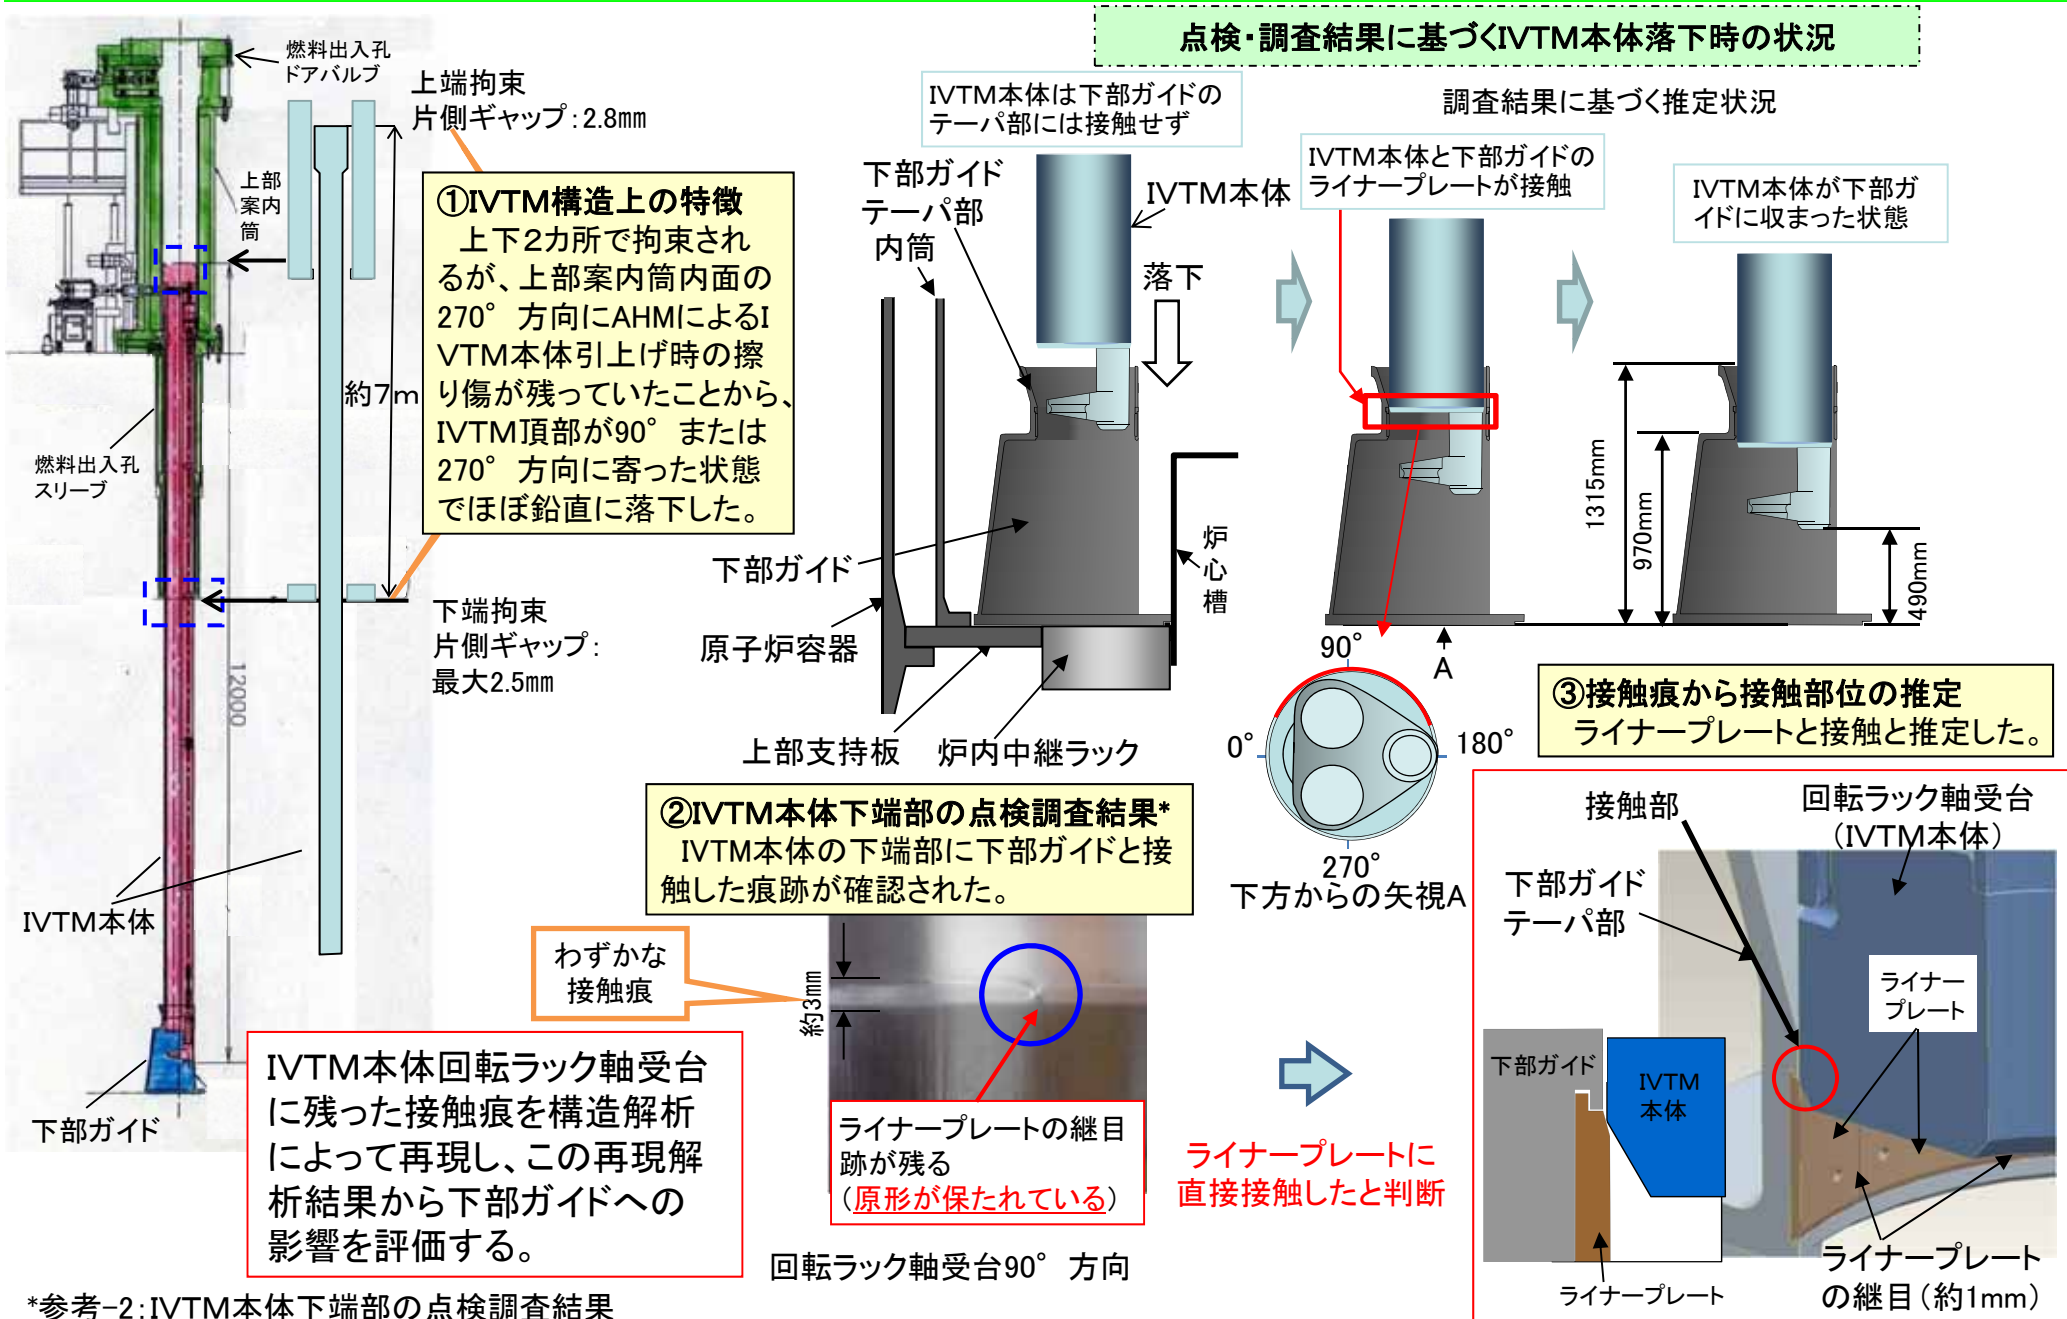
点検・調査結果に基づくIVTM本体落下時の状況

①IVTM構造上の特徴
 上下2カ所で拘束されるが、上部案内筒内面の270°方向にAHMによるIVTM本体引上げ時の擦り傷が残っていたことから、IVTM頂部が90°または270°方向に寄った状態でほぼ鉛直に落下した。

②IVTM本体下端部の点検調査結果*
 IVTM本体の下端部に下部ガイドと接触した痕跡が確認された。

③接触痕から接触部位の推定
 ライナープレートと接触と推定した。

ライナープレートの継目跡が残る
 (原形が保たれている)

ライナープレートに直接接触したと判断

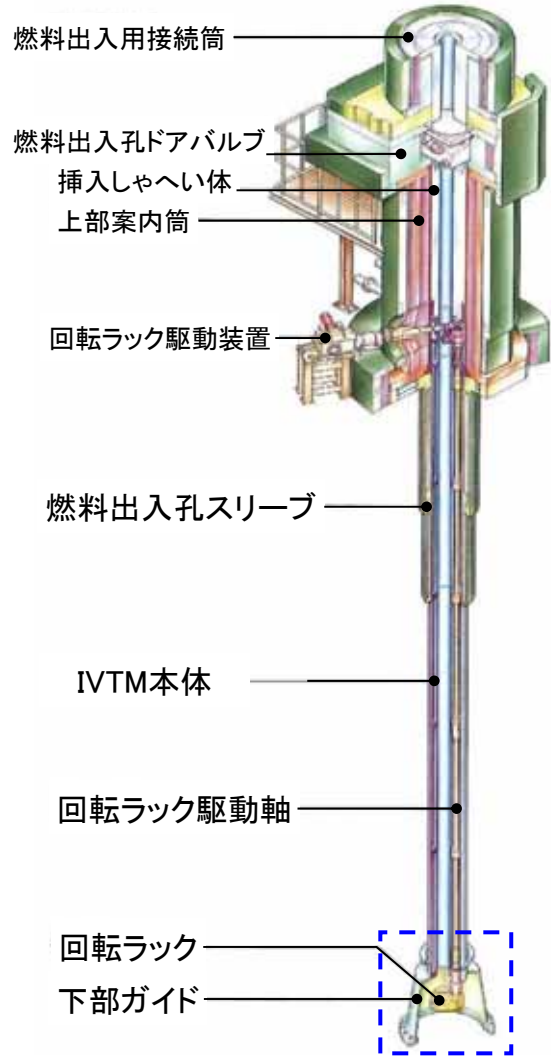
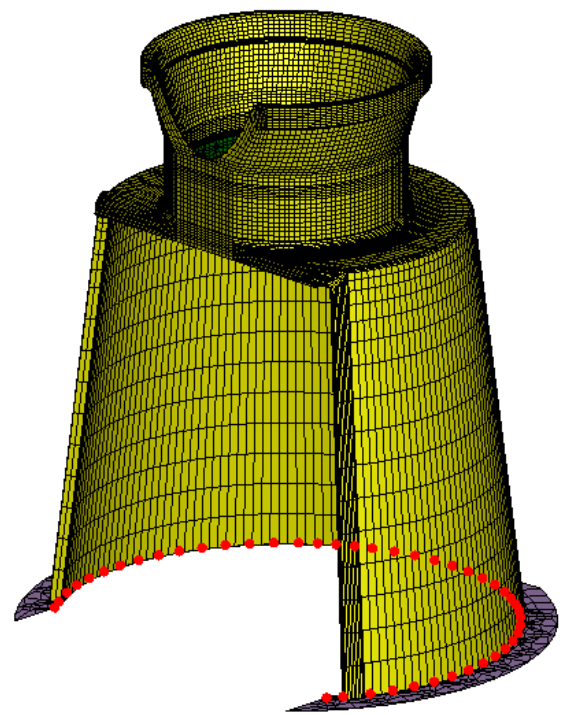
■ 下部ガイド、回転ラック軸受台 解析モデル

下部ガイド
節点数:141776
要素数:106380

下部ガイド下端を完全拘束
下部ガイドの境界条件

回転ラック
節点数:240693
要素数:193938

●:水平方向固定
鉛直方向に速度6.26m/s
(IVTM本体の落下速度)
回転ラックの境界条件

- ・動的に解析を実施
- ・IVTM本体の落下速度(回転ラック軸受台の負荷速度): 6.26m/s
- ・下部ガイドの減衰率: 5%*
- ・下部ガイドと回転ラック軸受台の摩擦係数: 0.1*

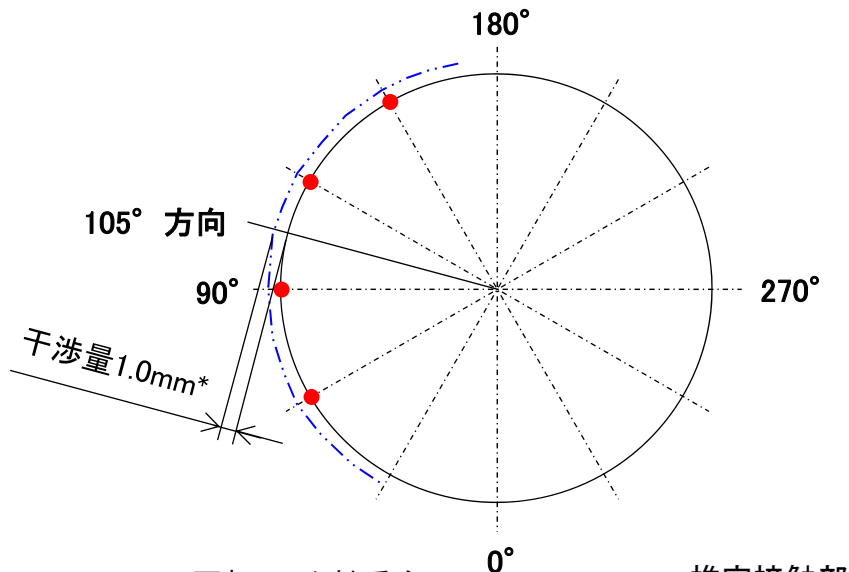
● : 回転ラック軸受台に凸部が確認された箇所
 - - - : 推定接触部

レプリカ調査より回転ラック軸受台と下部ガイドの接触範囲の中心は105°方向と考えられる。

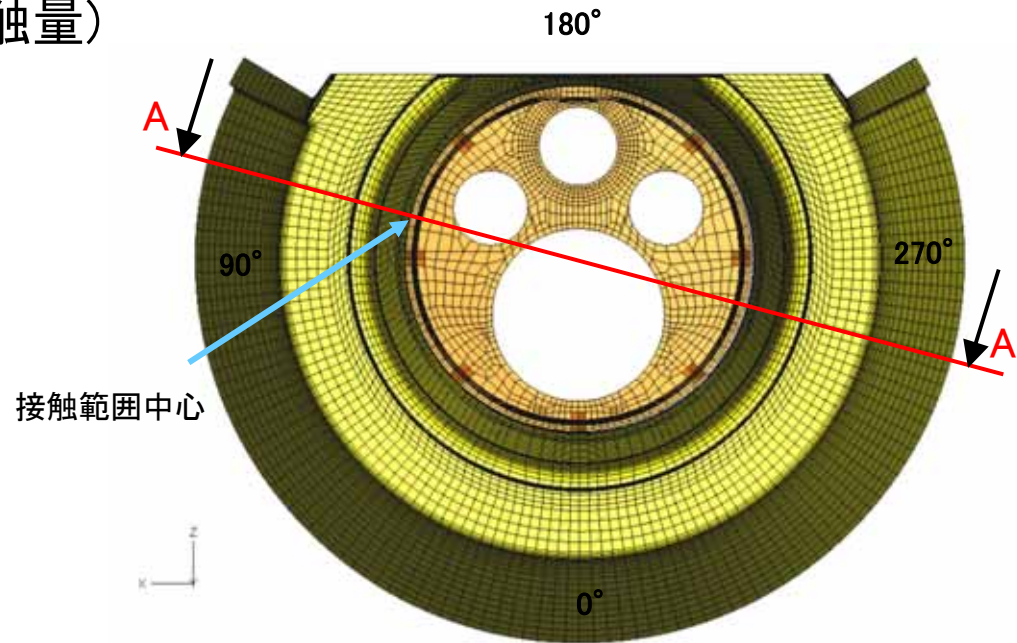
IVTM本体が挿入される下部ガイドを直上から見た図

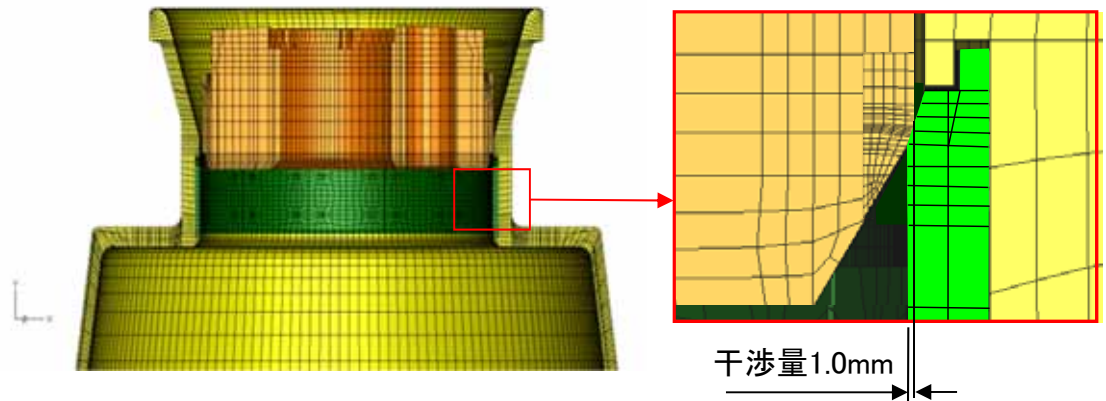
A-A断面を矢視方向から見た下部ガイド

回転ラック軸受台とライナープレートの干渉量 1.0mm*

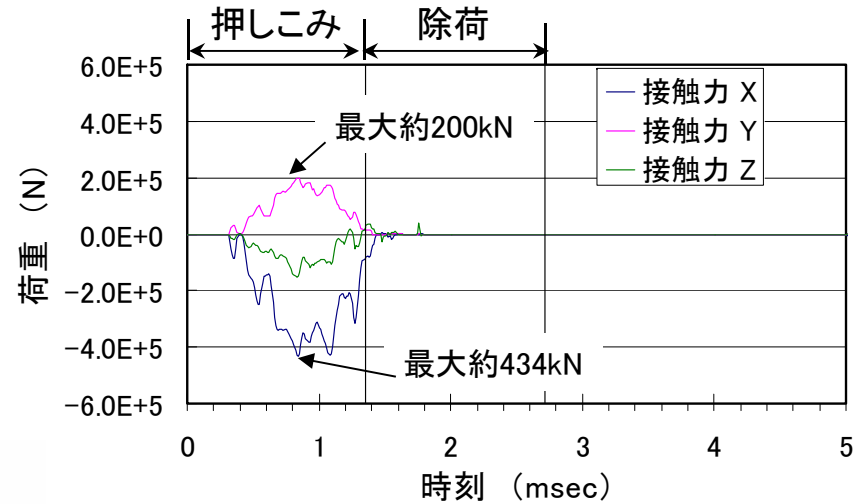
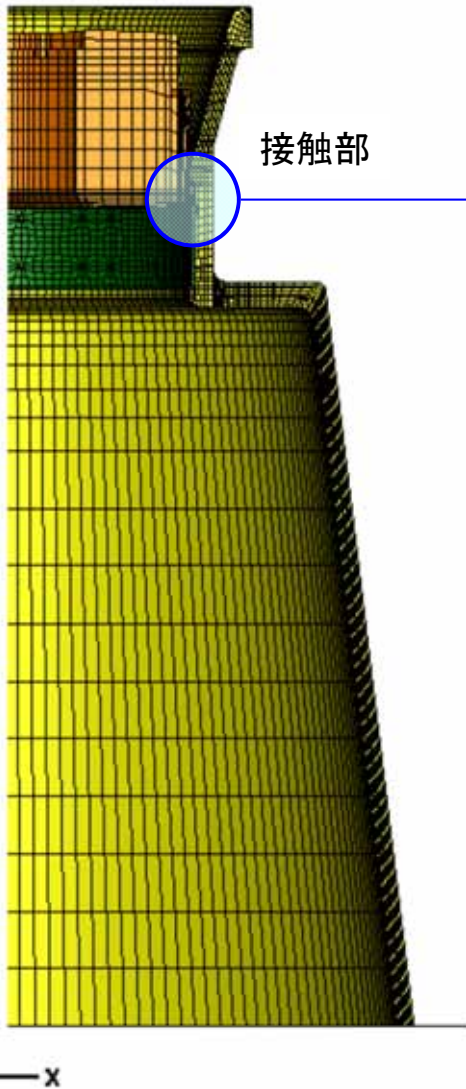
8.5mm(1.357msec)まで押しこみ後、除荷

回転ラック軸受台の荷重

二乗和
約478kN(48ton)

約200kN(20ton)

下部ガイドに発生する最大荷重

下部ガイドには瞬間的に約478kN(48ton)の荷重が発生

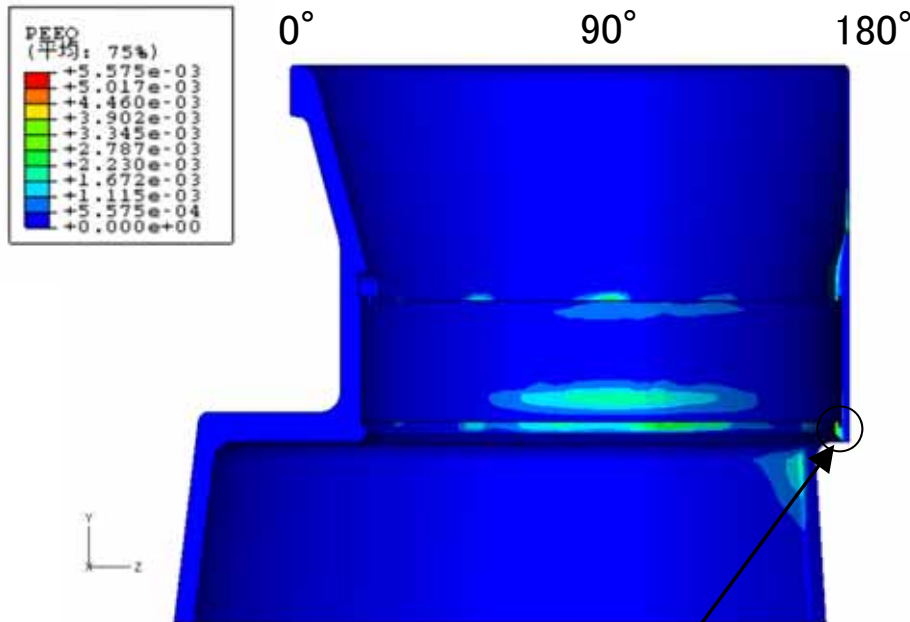
ひずみ範囲(0.2%超)は約60° ~ 約128°
最大幅約30mm

あり溝部におけるひずみのピーク値の発生箇所(約0.35%)

内表面

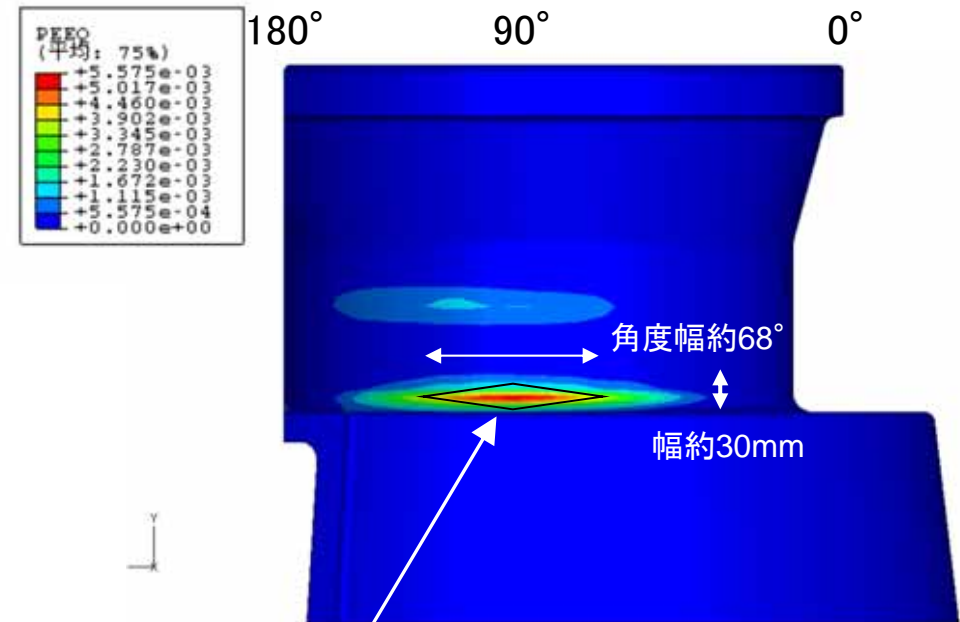
円筒付け根部におけるひずみのピーク値の発生箇所(約0.6%)

外表面

下部ガイド円筒付け根部(外表面)にごくわずかな塑性ひずみが発生

IVTM本体が下部ガイドに接触した際、下部ガイド円筒付け根部に局所的に降伏点を超える応力が発生し、円筒部付け根で約0.6%、ライナープレートあり溝部で約0.35%の塑性ひずみが発生している。

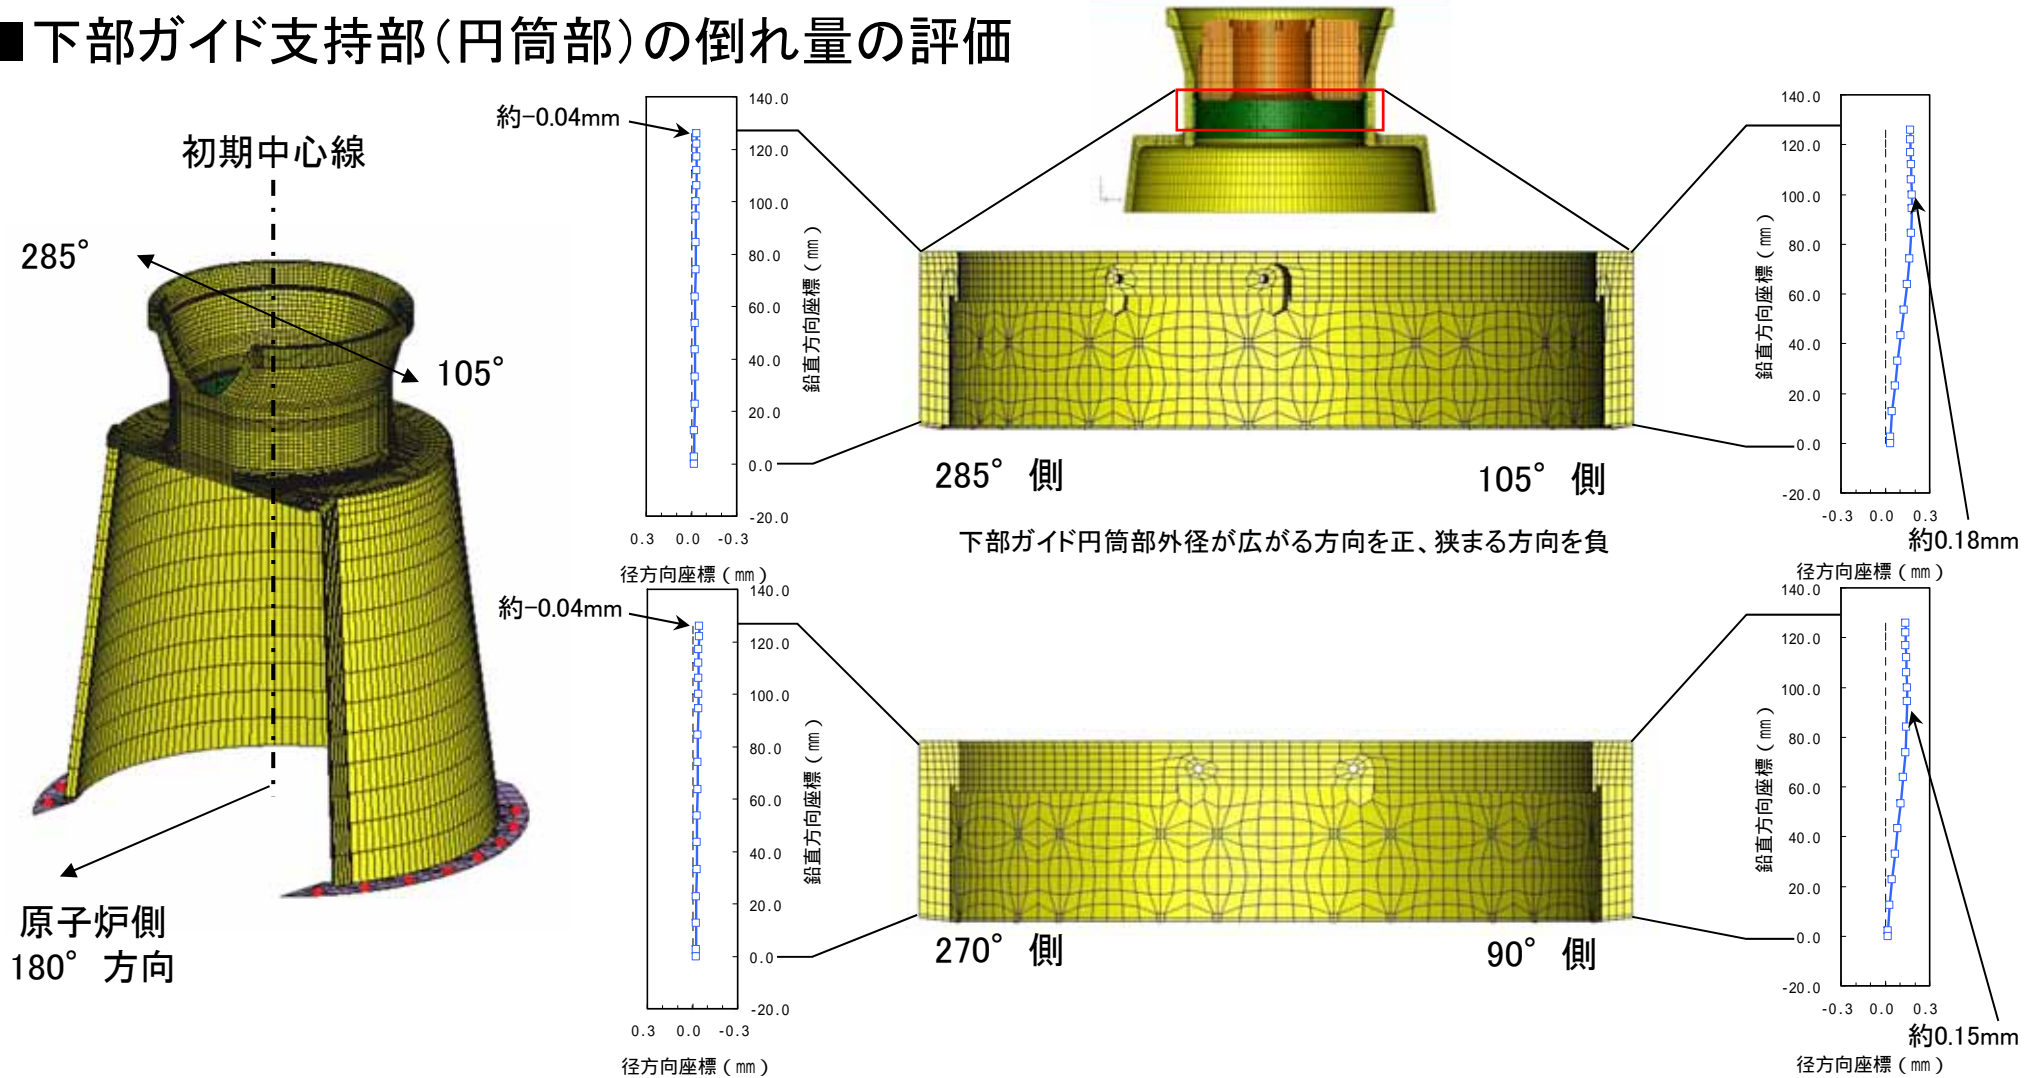
■ 下部ガイド支持部(円筒部)の倒れ量の評価

初期位置からの倒れ量を下部ガイド支持部の外表面の変形量として評価した場合、回転ラック軸受台が下部ガイドの105° 方向に接触した影響から、下部ガイド支持部の外表面は初期位置より支持部上部と下部で若干の広がりを示す。ただし、変形量は下部ガイドの設計時の内径寸法公差を満足していることから、下部ガイドのガイド機能及び支持機能に影響は与えない。

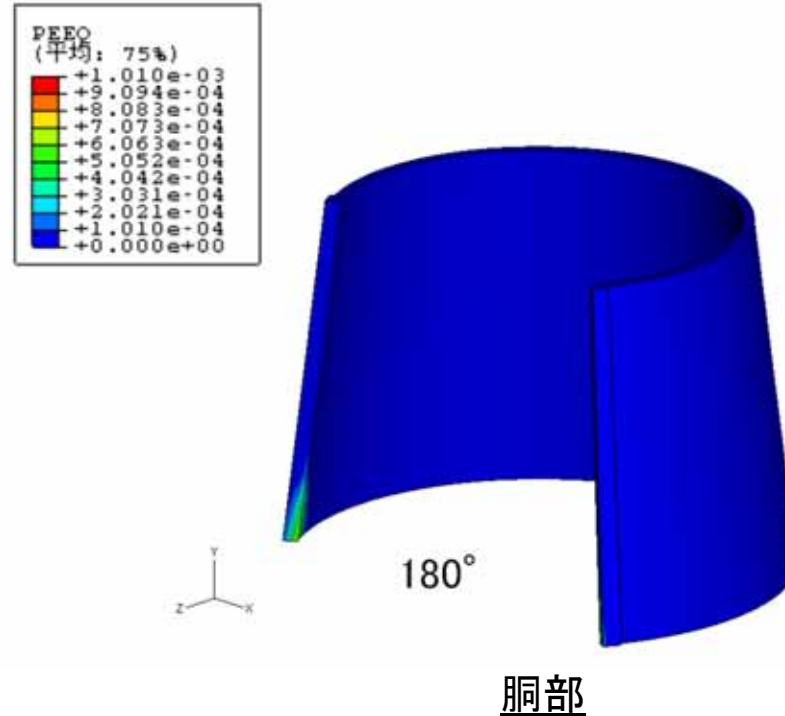
下部ガイド下端付近における相当塑性ひずみの発生状況

下部ガイド下端付近にごくわずかなひずみが発生

IVTM本体が下部ガイドに接触した際、下部ガイド胴付け根部の局所に、約0.1%のひずみが発生する。
ひずみは弾性範囲であり、下部ガイドの支持機能に影響はない。

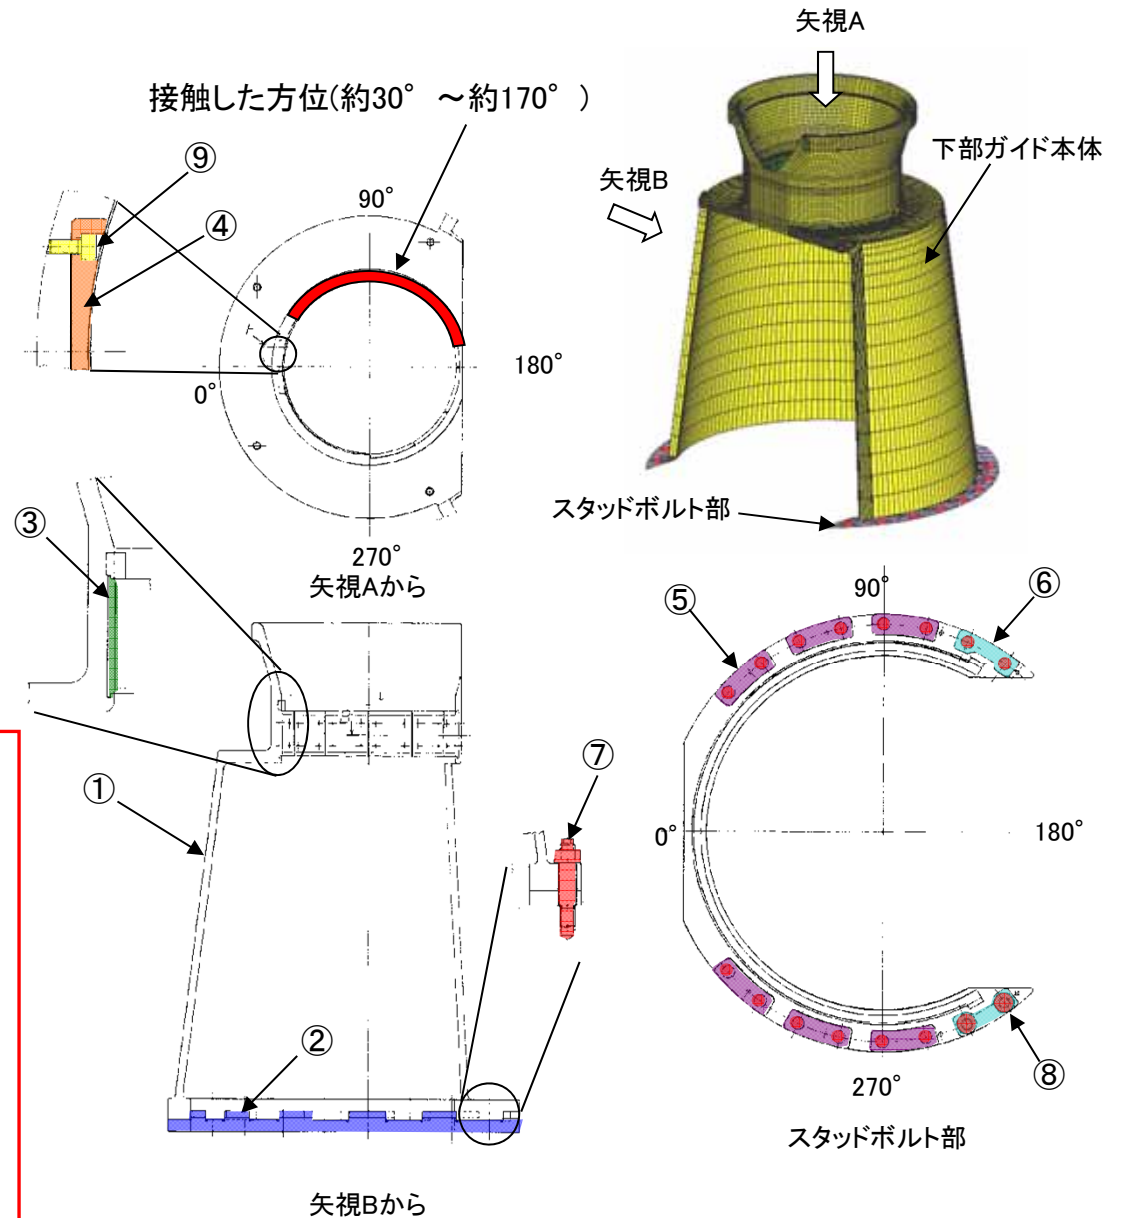
No.	部品名称	形状[mm]	個数
①	下部ガイド本体	φ 1160 × H1315	1
②	ベースライナー	φ 1160 × t35	1
③	ライナープレート	127.5 × 124.1 × t8	12
④	ライナー押さえ	27.5 × 140 × t19.8	1
⑤	押さえ座金(1)	62.5 × 181.5 × t10	6
⑥	押さえ座金(2)	62.5 × 181.5 × t10	2
⑦	スタッドボルト	M30 × 184	16
⑧	六角ナット	M30	16
⑨	六角穴付ボルト	M8 × L17	2

下部ガイドは、本体を含め57個の部品から構成される。

IVTM本体の引抜き後外観検査から、IVTM本体が下部ガイドに接触した方位は回転ラック軸受台に残された圧痕から約30° ~ 約170° と判明している。従って0° 方向に設置されている④ライナー押さえ及びそれを固定している⑨六角穴付ボルトには直接接触してしない。

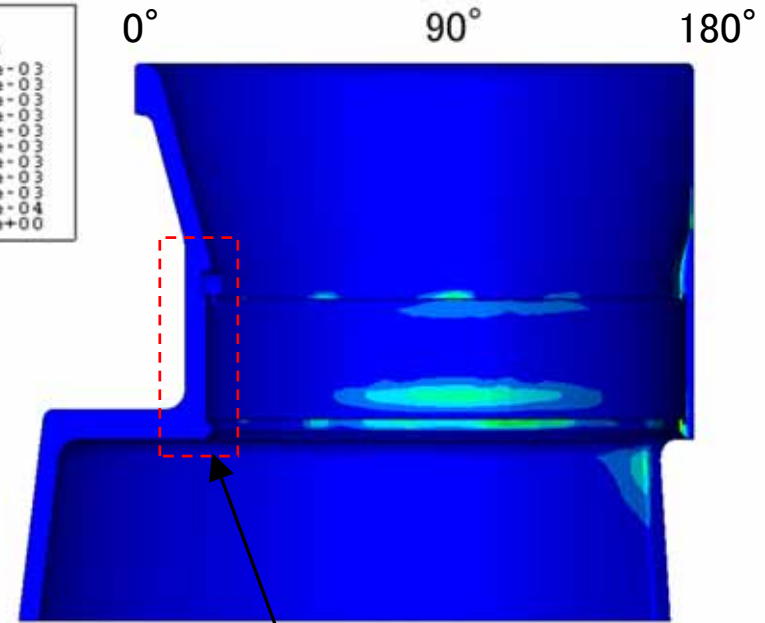
④ライナー押さえ(設置幅約35° 相当)

ライナー押さえの箇所には塑性ひずみは発生しない
内表面

IVTM本体の外観検査からライナー押さえ(6角穴付ボルトにより固定)に、IVTM本体は接触していない。下部ガイドの影響評価解析からみても当該部には塑性ひずみ等が発生していないことから、④ライナー押さえ、それを固定する⑨6角穴付ボルトがルースパーツとなっていないと判断した。

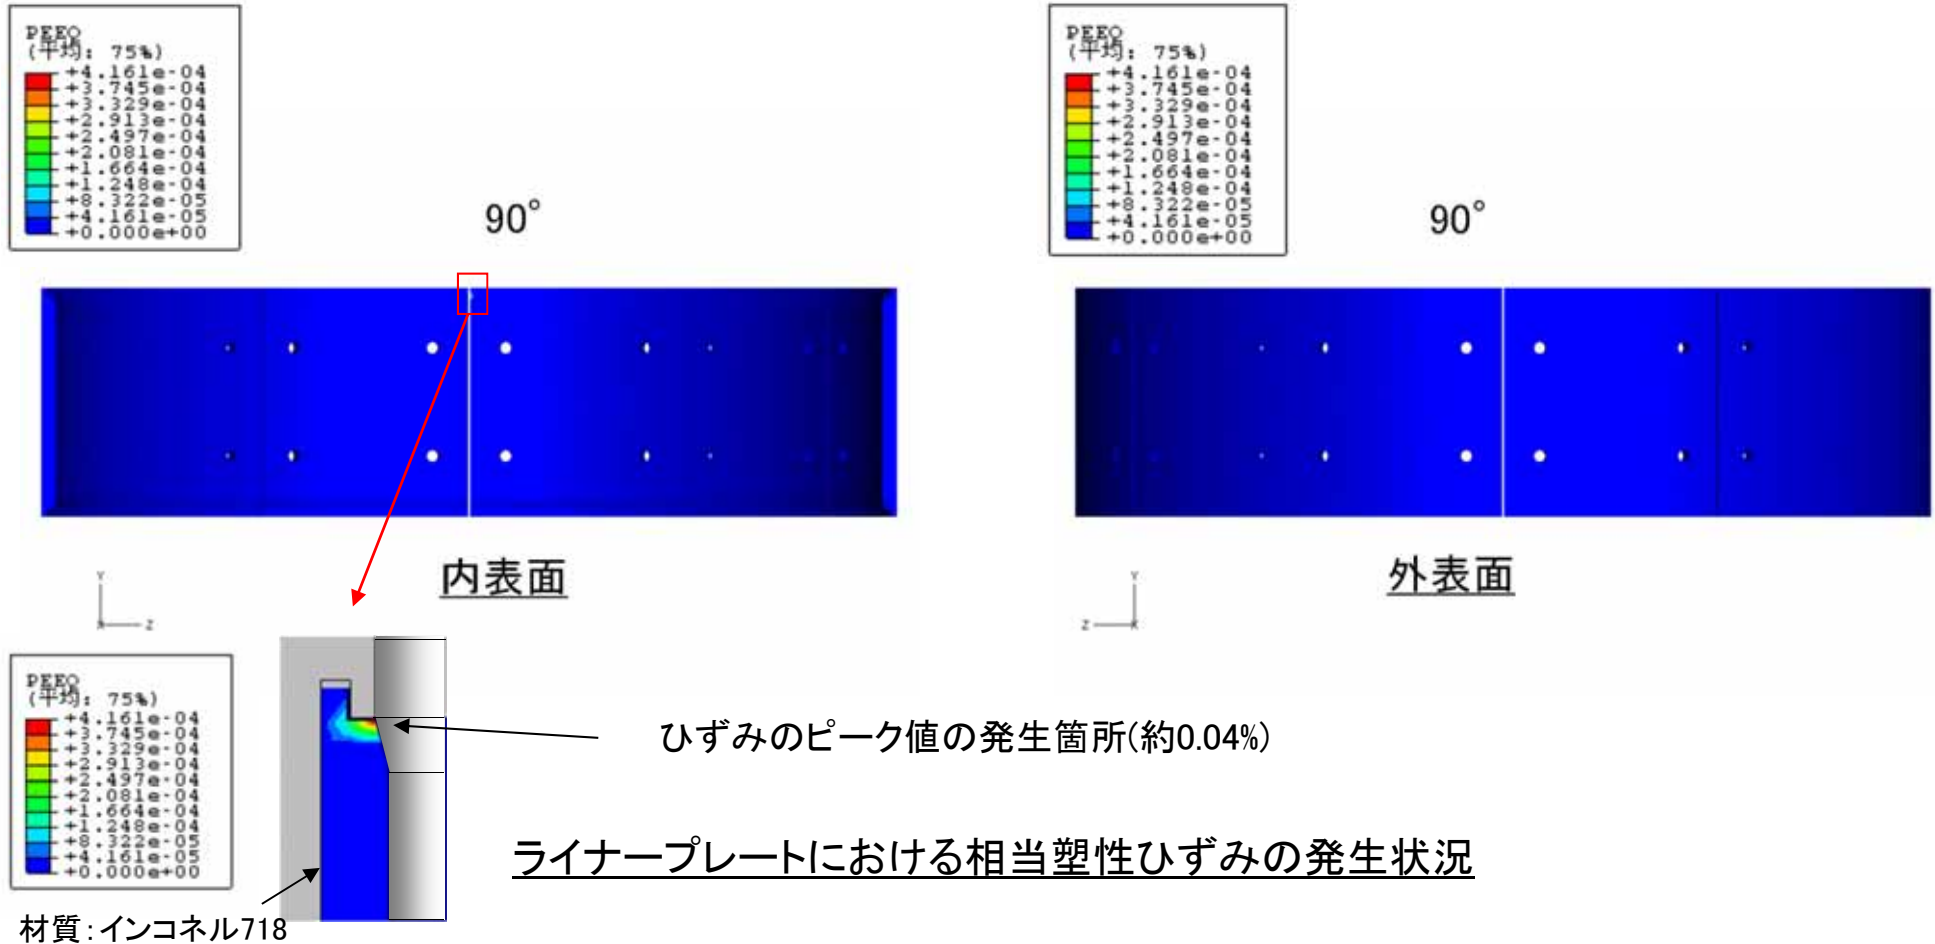
■ライナープレートにおけるひずみの発生状況

ライナープレートの上端エッジ部にごくわずかなひずみが発生

ライナープレートエッジ部に約0.04%のひずみが発生する。

ひずみは弾性範囲であり、ライナープレートに破損はなく、ルースパーツの発生はない。

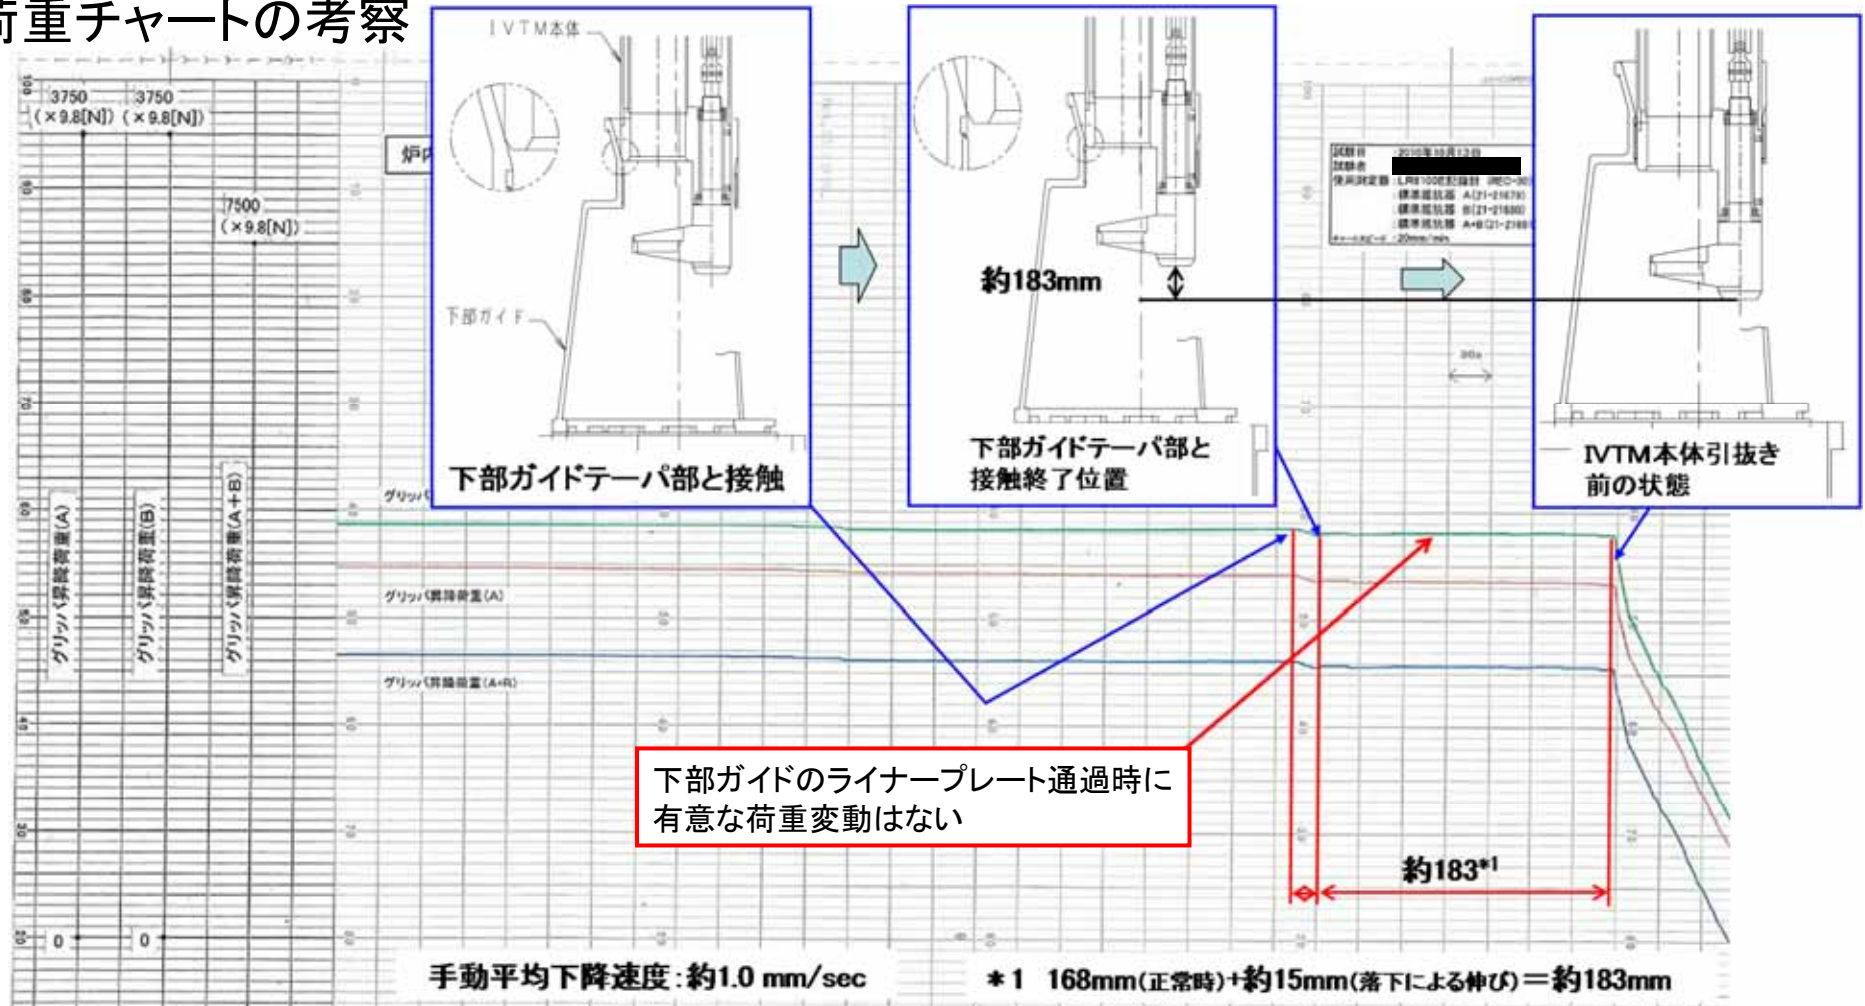
■ 荷重チャートの考察

平成22年10月13日に実施したIVTM本体単独引抜き時の吊り荷重チャート(下降時)からIVTM本体の回転ラック軸受台及び軸部が下部ガイドを通過する領域を推定すると、荷重に有意な変動が見られない。従ってライナープレートの損傷やそれを支持する下部ガイド円筒部に大きな変形はなく、またルースパーツの発生はないと判断した。

吊り荷重チャートの分析からIVTM本体の回転ラック軸受台及び軸部が下部ガイドを通過する領域を推定すると、荷重変化がほとんど見られない。従ってライナープレートの損傷やそれを支持する下部ガイド円筒部に大きな変形はなく、脱落はないと判断した。

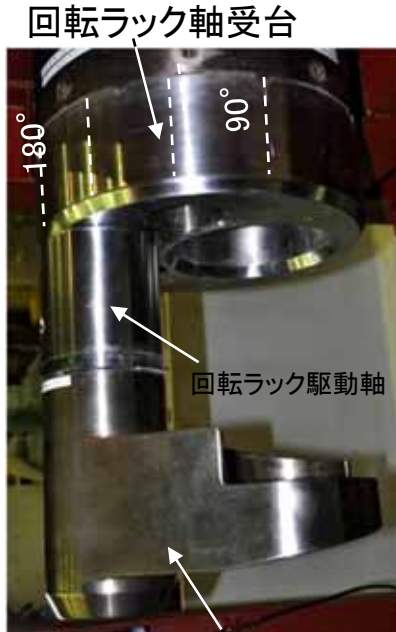
回転ラック部の全景写真と方位
 (下方からの矢視A)

● 凸に見える(原形を保っている)部分
 〰 圧痕が確認された位置

確認された圧痕は、通常面と比較し角が取れるように凹んでいる。その範囲は約30° - 約170° である。またライナープレートの境界と符合する位置に凸に見える部分(原形を保っている)がある。

点検・調査の結果、IVTM本体下端部にはライナープレート継ぎ目位置が原形を保っている。
IVTM本体はテーパ部には接触せず、下部ガイドの硬いライナープレートに接触した際に、圧痕が残ったものと推定される。

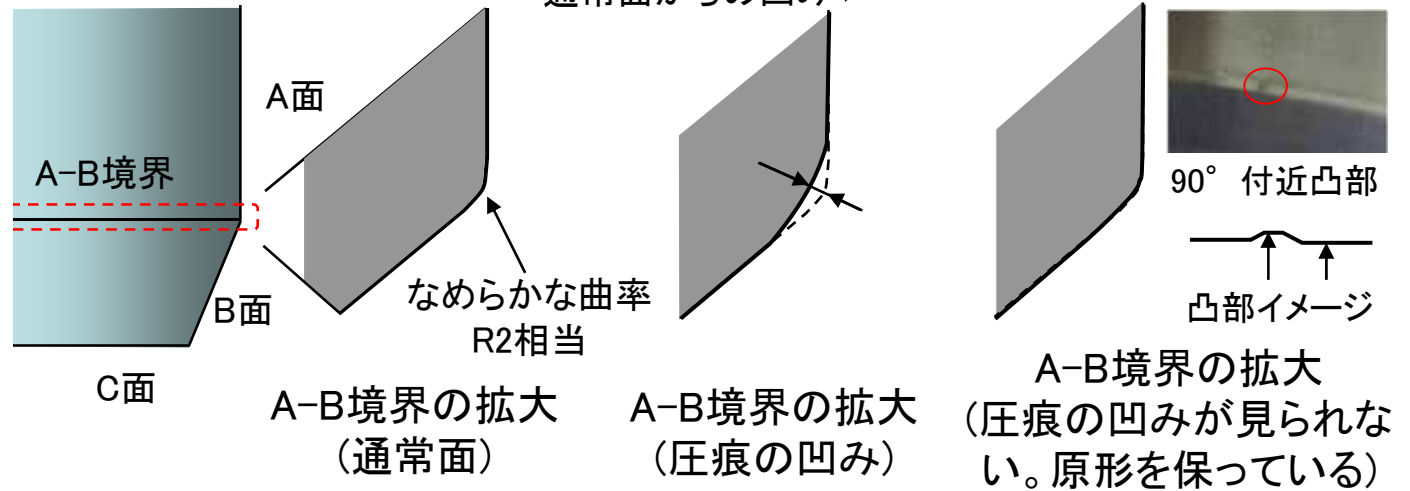
圧痕の写真

通常面からの凹み

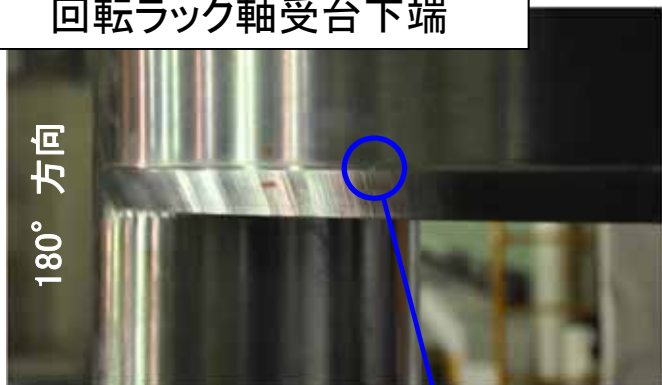
回転ラック軸受台下端

ライナープレートの継ぎ目部には元の形状 (原形) が残っている

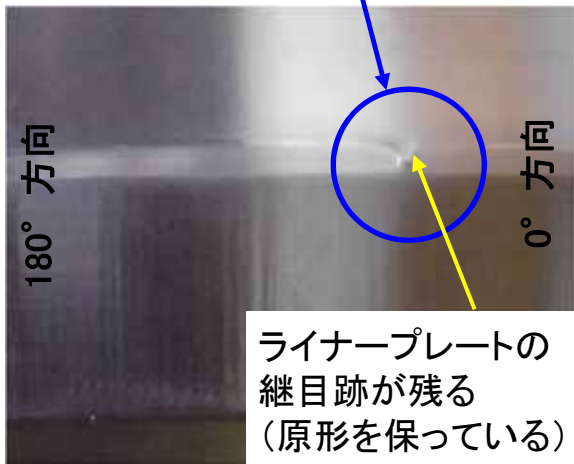
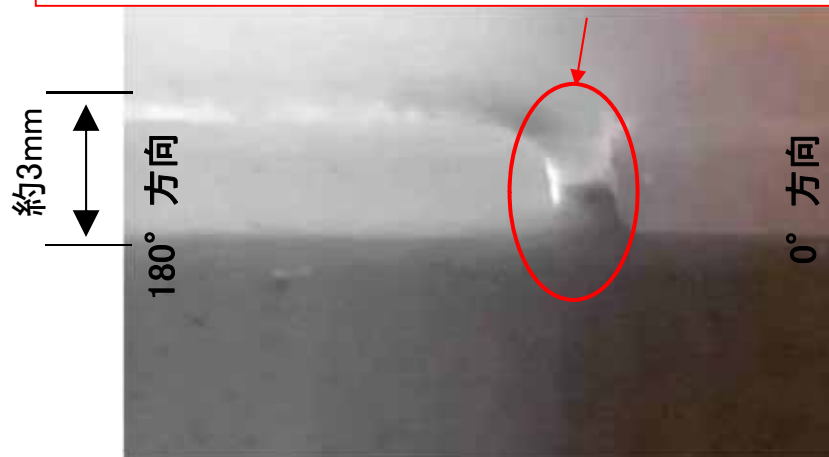
実機外観写真90° 方向に残る凸に見える部分

左記拡大写真

レプリカによる調査の結果、30°、60°、90°、120°、150° は元の形状(原形)がそのまま残っている。82.5° と95° は下部ガイドとの接触により凹部となっている。

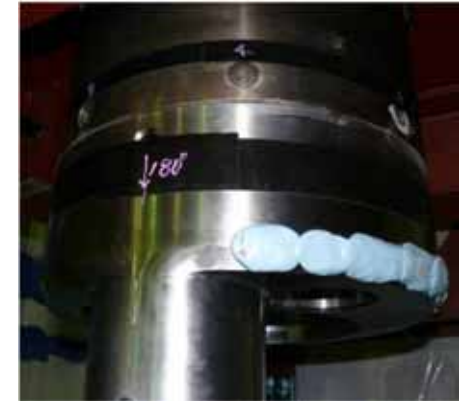
レプリカ採取状況

圧痕の状況をシリコン樹脂を用いて型取り(レプリカ)を圧痕範囲(約30° ~170° 方向)に実施し、圧痕深さ及び圧痕幅を調査した。

調査の結果接触範囲は約30° ~170° 方向であり、圧痕の最大深さは、約0.2mm、圧痕幅は、平均約2.6mmであった。
