高速増殖原型炉もんじゅ

IVTM本体の点検調査に基づく 下部ガイドへの影響評価

平成24年1月26日

独立行政法人日本原子力研究開発機構
敦賀本部

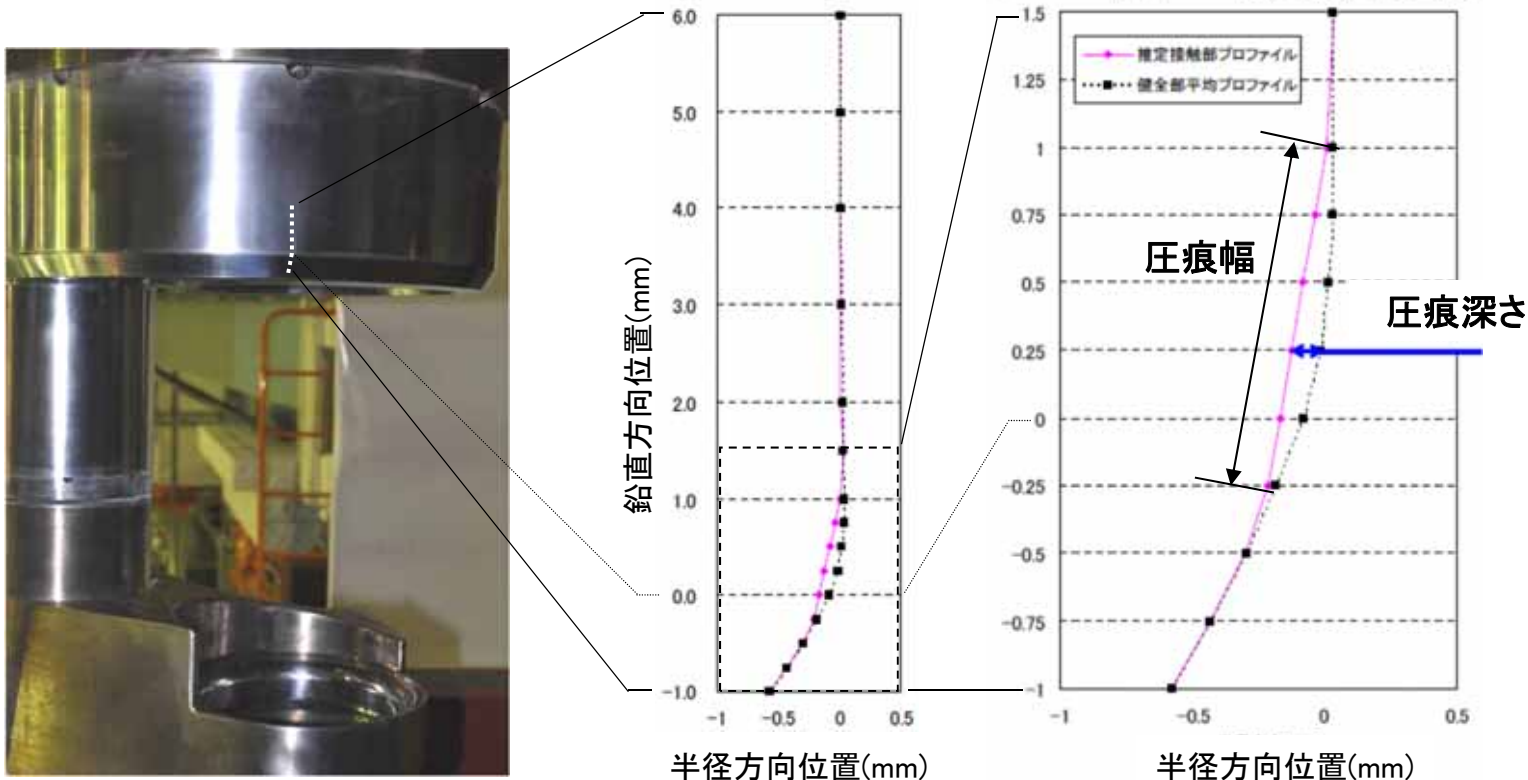
測定結果の例

圧痕の状況をシリコン樹脂を用いて型取り(レプリカ)を圧痕範囲(約30° ~170° 方向)に実施し、圧痕深さ及び圧痕幅を調査した。

調査の結果接触範囲は約30° ~170° 方向であり、圧痕の最大深さは、約0.2mm、圧痕幅は、平均約2.6mmであった。

* : 最も値が大きいR部下端から0.25mm高さでの測定結果(下図参照)

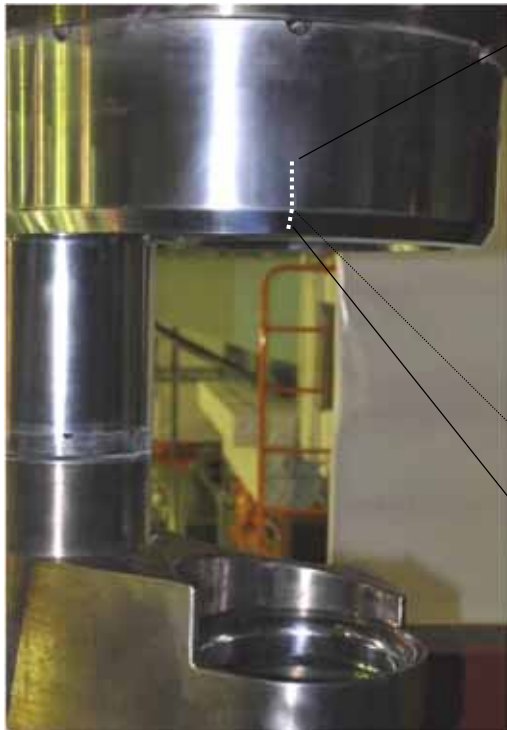
■ 60° 90° 120° 150° 方向に目視確認した凸状の圧痕の調査結果

レプリカによる調査の結果、30°、60°、90°、120°、150° は元の形状(原形)がそのまま残っている。82.5° と95° は下部ガイドとの接触により凹部となっている。

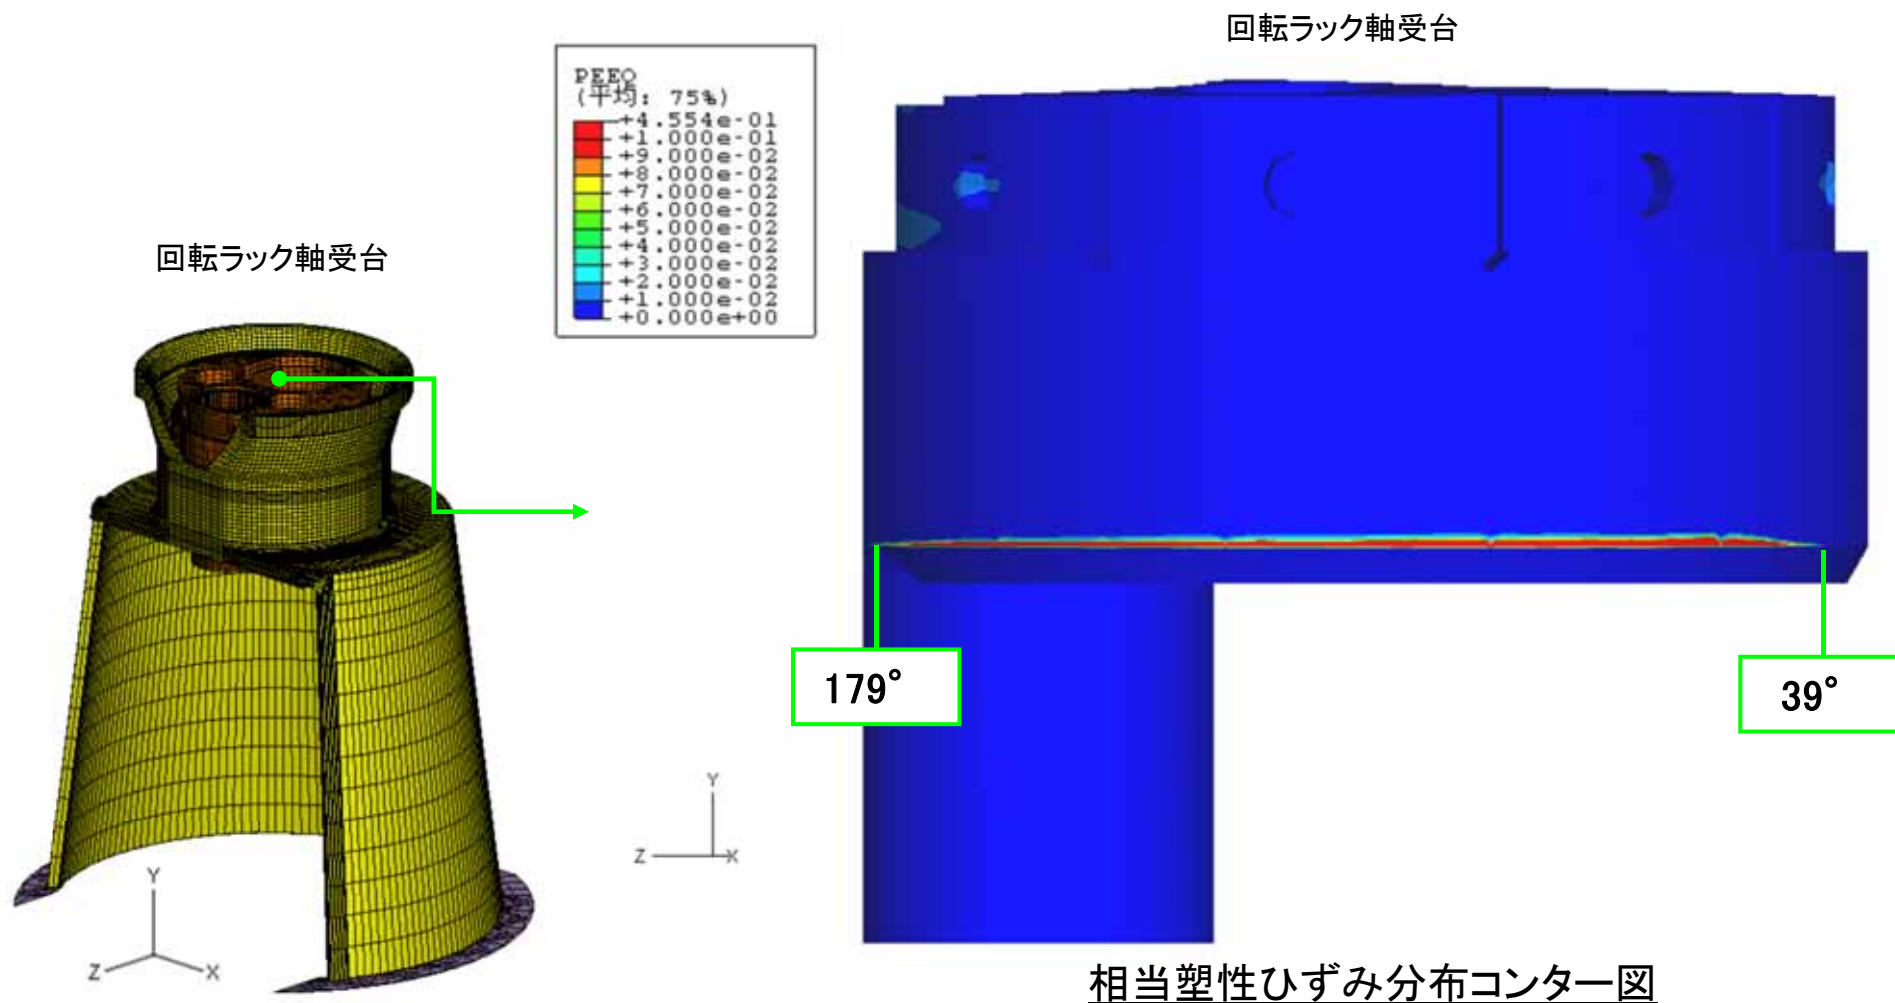
■ 回転ラック軸受台における接触範囲

構造解析の結果およそ 39° ~ 179° の範囲で圧痕が発生
 ⇒ 点検調査における圧痕範囲(約30° ~ 約170°)と概ね一致する

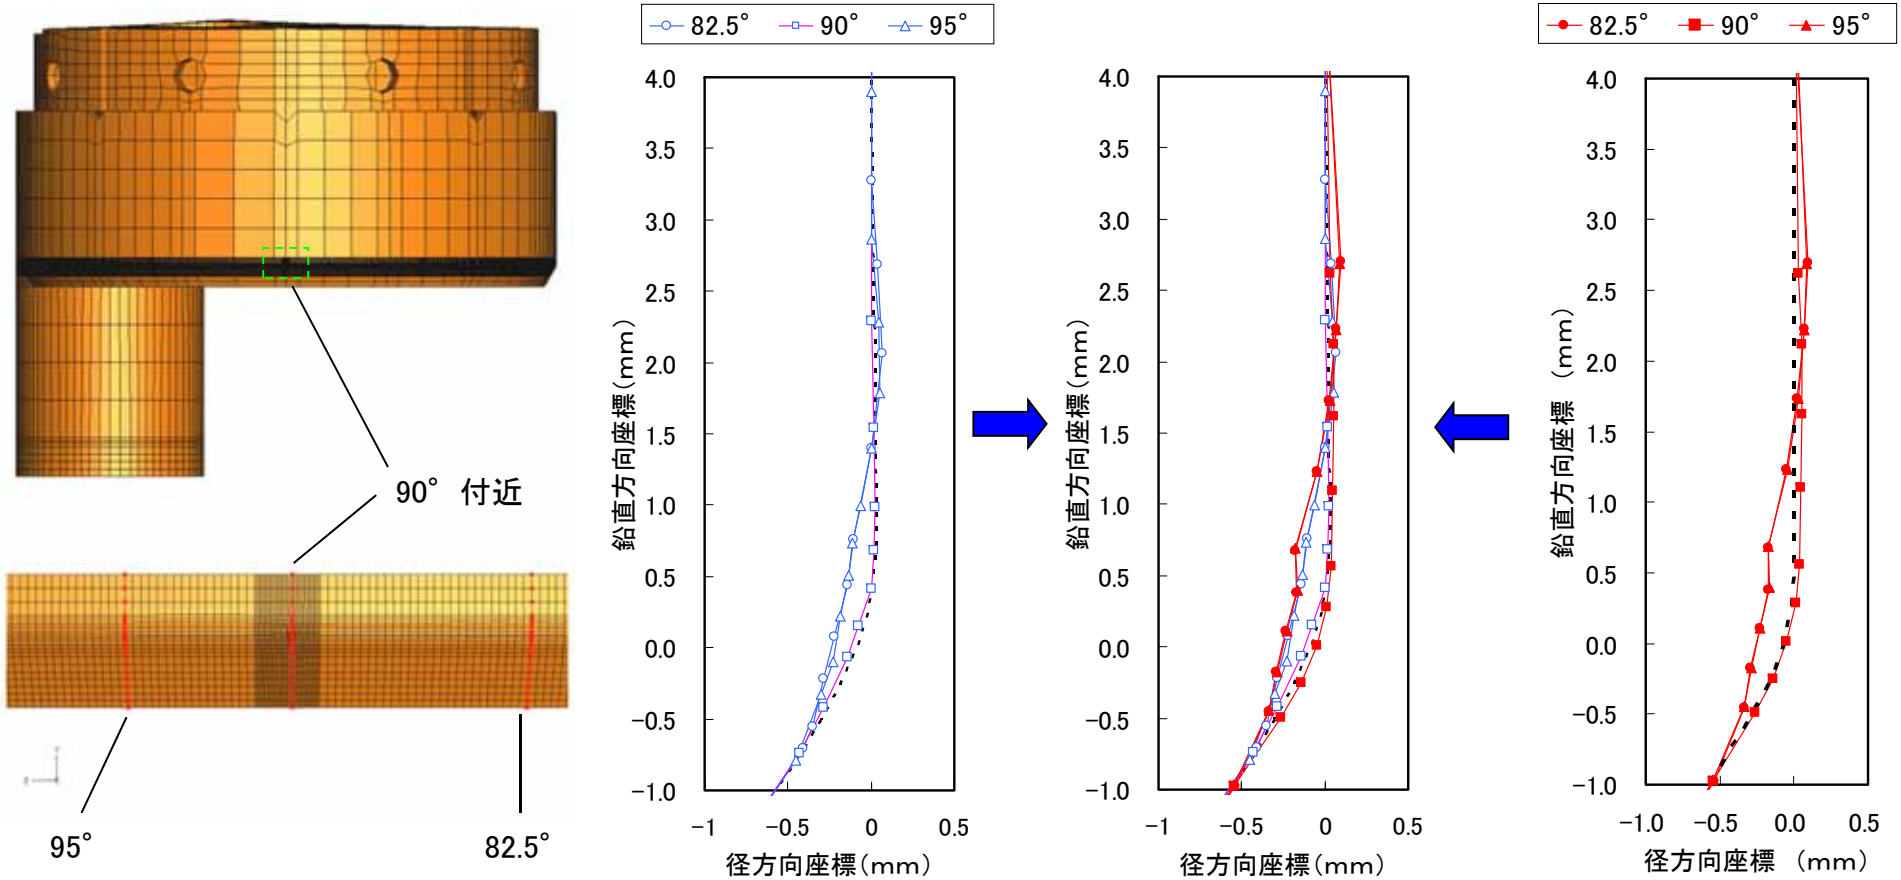
■ 構造解析とレプリカ調査における回転ラック軸受台圧痕の比較(干渉量1.0mm)

90° 方向の回転ラック表面

構造解析の結果、深さ最大約0.2mm、幅平均約2.6mmで圧痕が発生
 ⇒点検調査における接触痕の形状(深さ、幅)とよく一致する

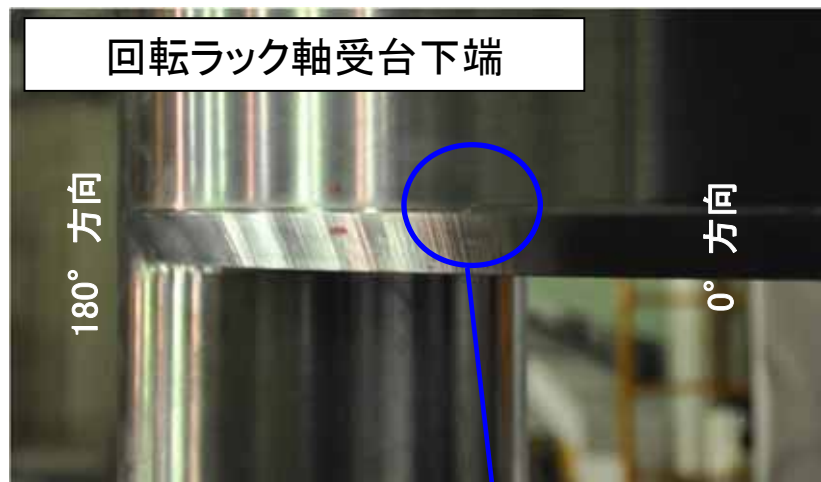
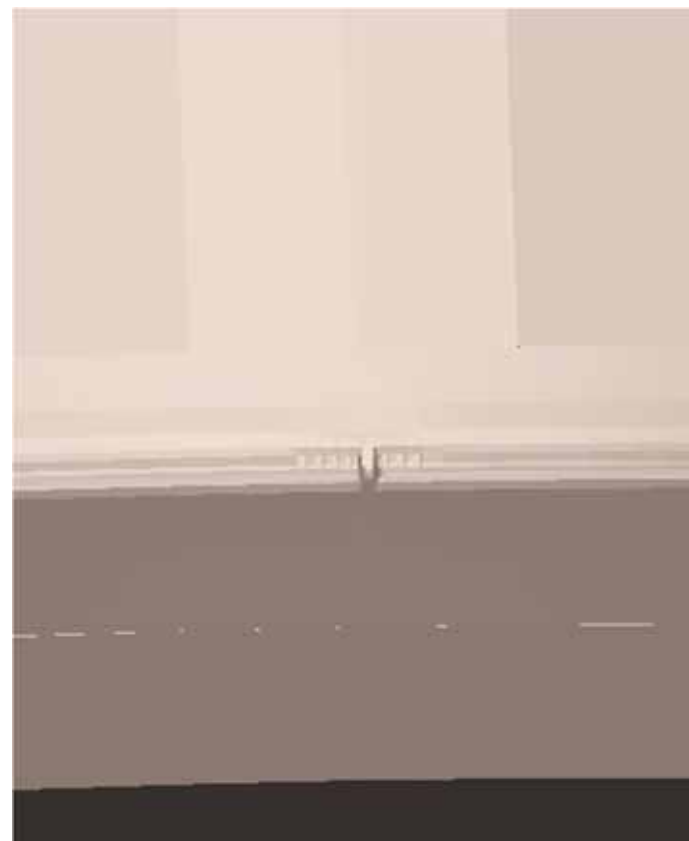
回転ラック軸受台 90° 方向(拡大)

解析結果(90° 方向)

干渉量を1.0mmとした解析により、回転ラック軸受台接触部付近の変形状態(圧痕範囲、深さ、幅)及びライナープレートの継ぎ目により生じる凸部が再現できることを確認した。
 ⇒ 回転ラック部はテーパ部に接触せず直接ライナープレートに接触したことを裏付ける。

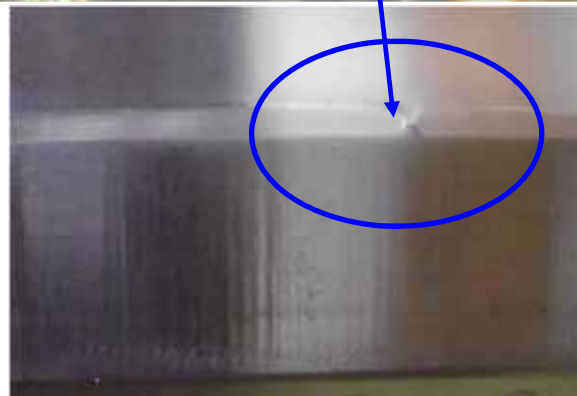
■ 構造解析と外観調査における回転ラック軸受台圧痕の比較

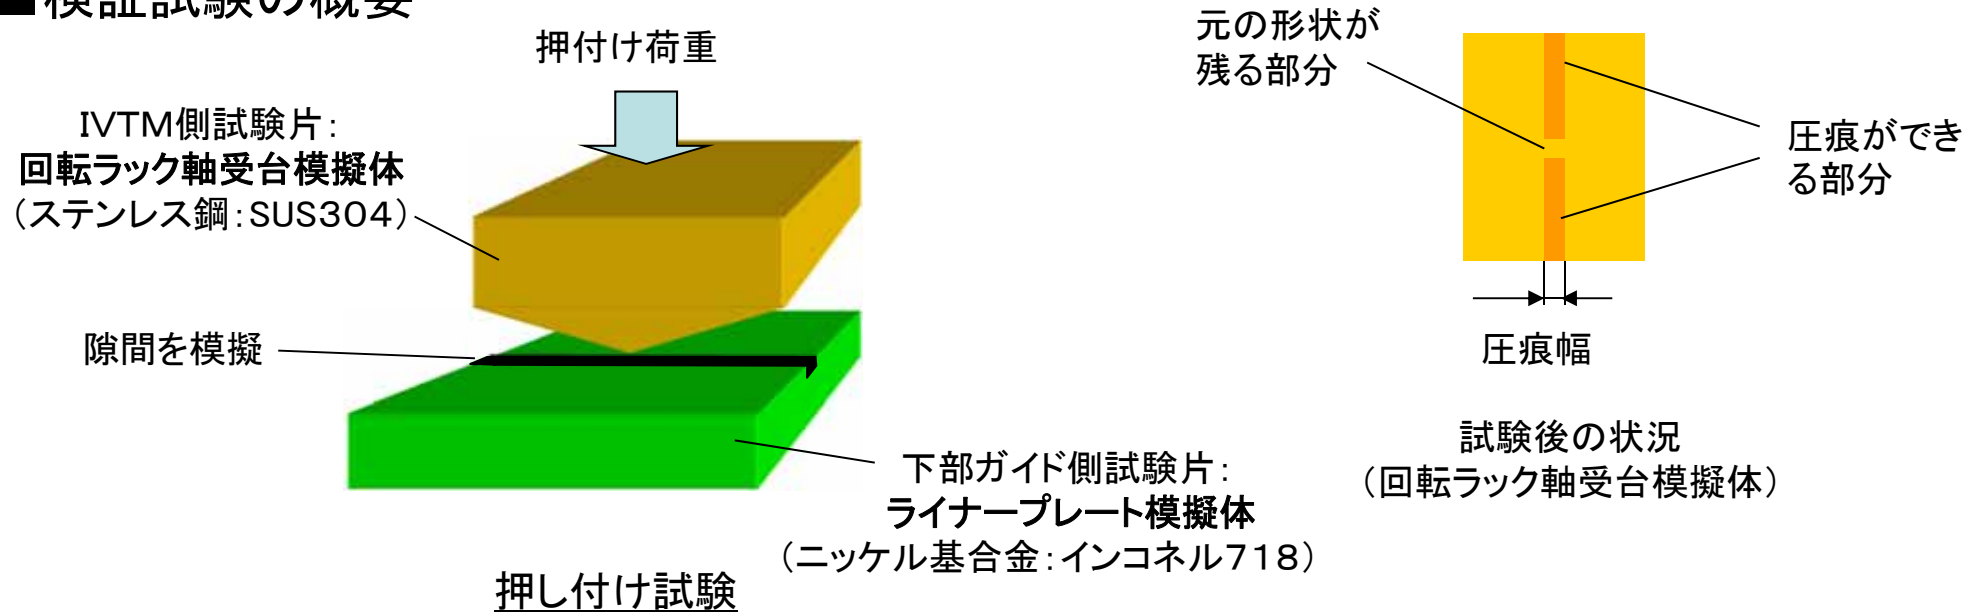
■ 検証試験の概要

- 下部ガイドのライナープレートを模擬した試験片にIVTM本体を模擬した試験片を押し付け、硬いライナープレート側にはほとんど接触痕が残らず、IVTM側に引抜き後に認められたものと同様の圧痕が残ることを確認する。
- 次に、解析により試験結果が再現できることを確認し、解析コードの検証を行う。
- 圧痕幅と押し付け荷重の関係を求め、単位長さ当たりどの程度の押し付け荷重が加わると、引抜き後のIVTM本体に認められたような圧痕が残るかを定量的に確認する。

圧痕が確認された回転ラック下端部
(曲率約2mmのなめらかな角)

回転ラック軸受台(実機)

回転ラック軸受台
模擬体

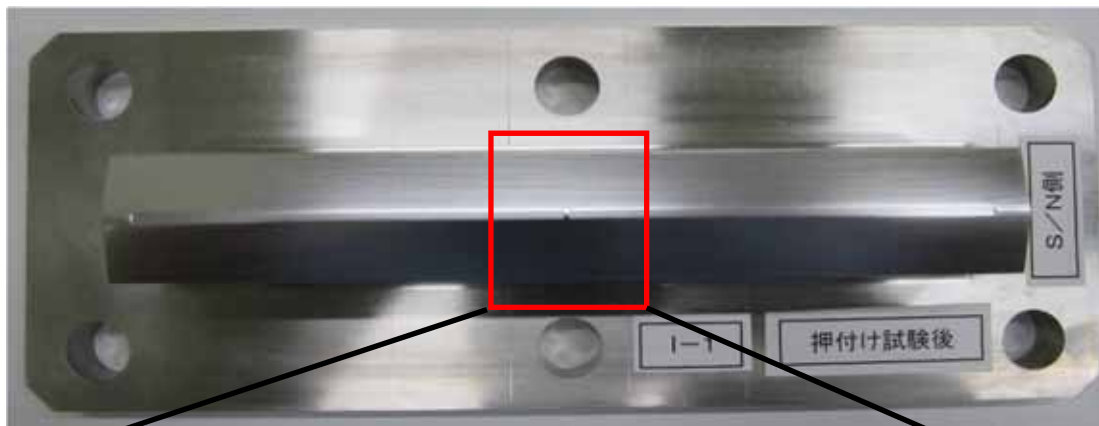
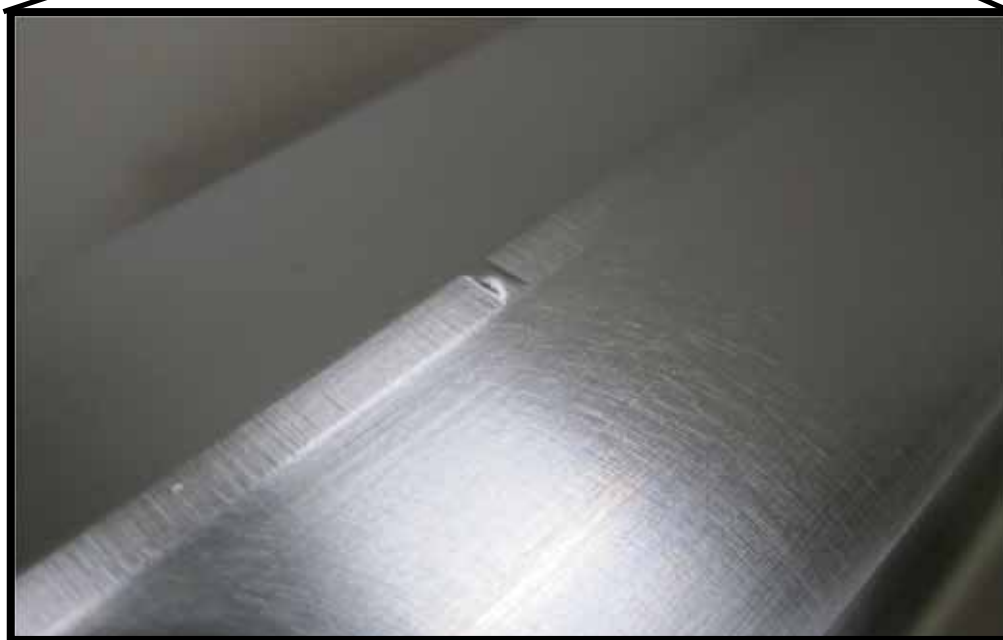
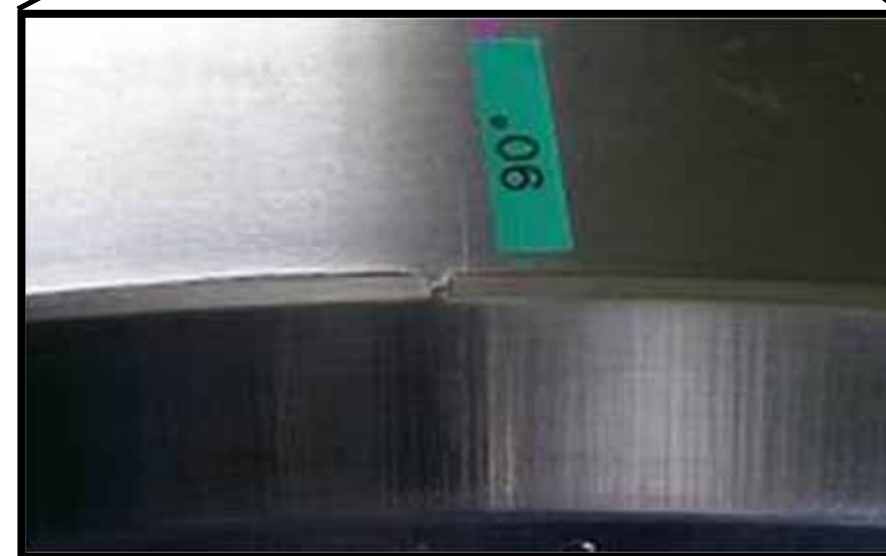
■ 検証試験と外観調査による回転ラック軸受台圧痕の比較

試験後外観写真(試験条件No.1:押付け荷重700kN)

回転ラック軸受台 外観写真(90°方位)

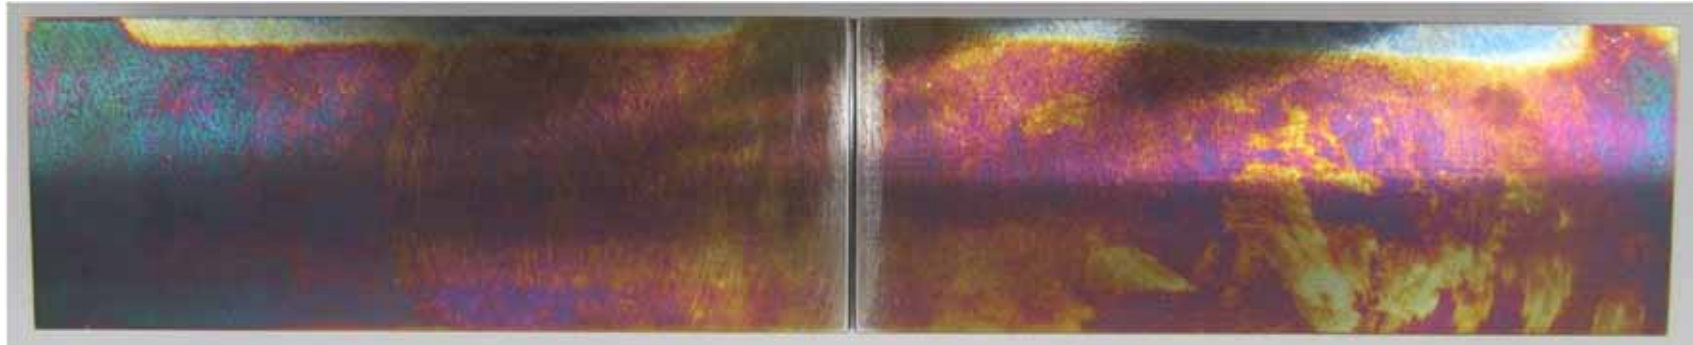
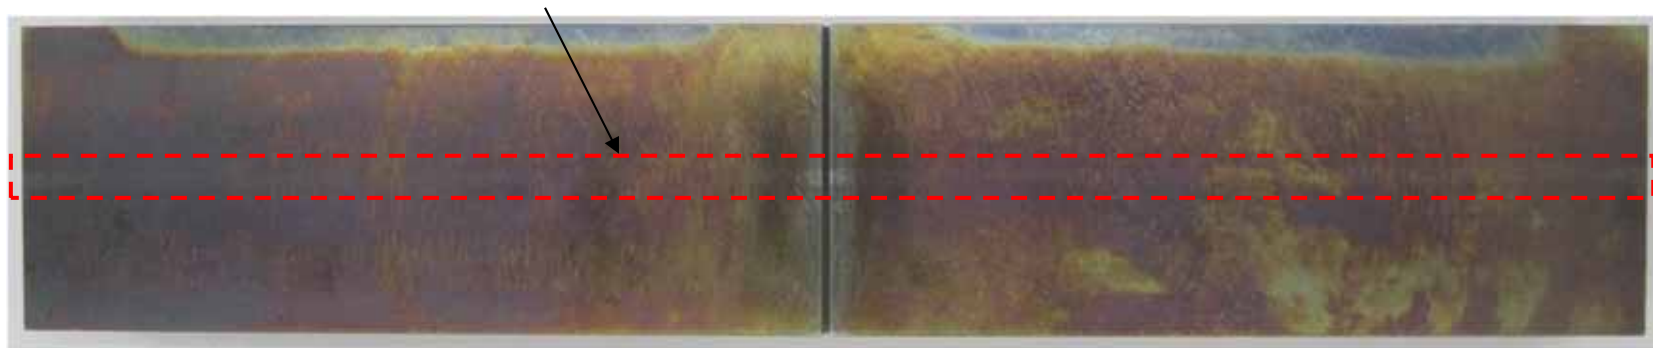
■下部ガイド ライナープレート模擬体への押付け荷重の影響確認(目視)

試験前外観写真

回転ラック軸受台模擬体との接触位置

試験後外観写真(700kN及び600kN試験後の状況)

目視による観察では下部ガイドライナープレートへの影響はない

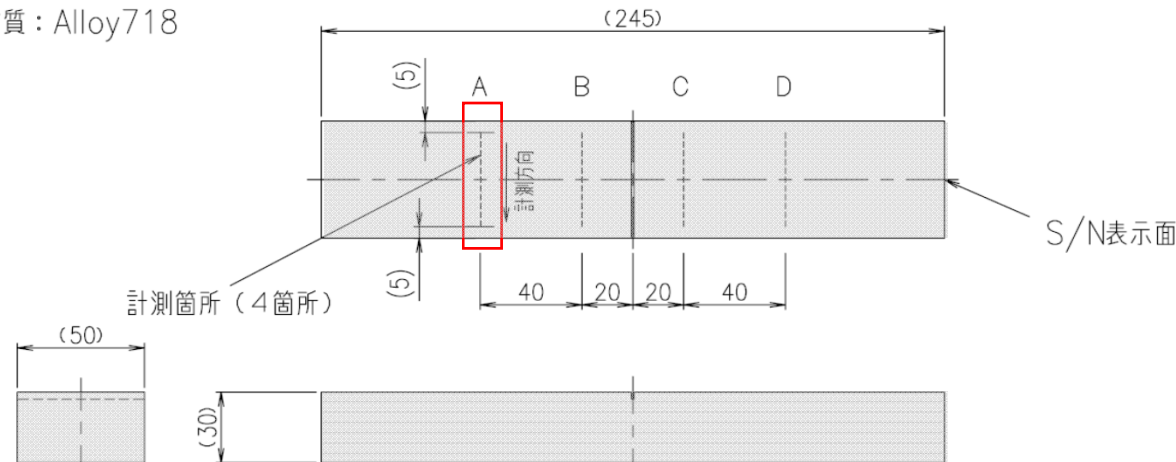
表面形状の測定位置

下部ガイド ライナープレート模擬体の表面形状を触針式表面粗さ計を用いた確認を実施

■ 模擬体試験履歴 押付け荷重条件700kN、600kNでの試験実施後に測定

材質: Alloy718

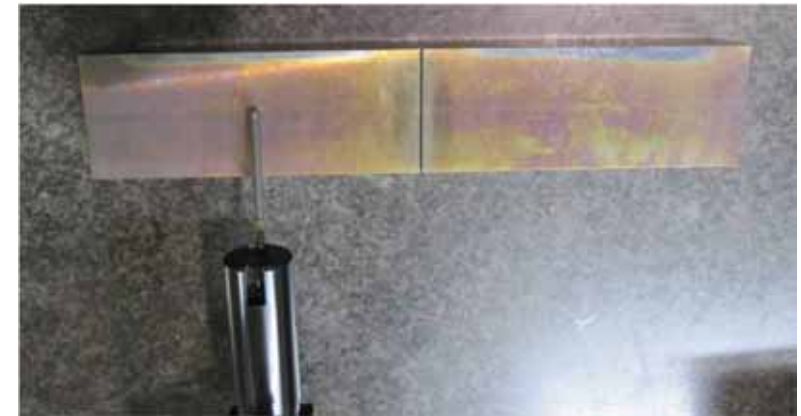
■ 下部ガイド ライナープレート模擬体への押付け荷重の影響確認(表面計測)

■ 下部ガイド ライナープレート模擬体 S/N L-1

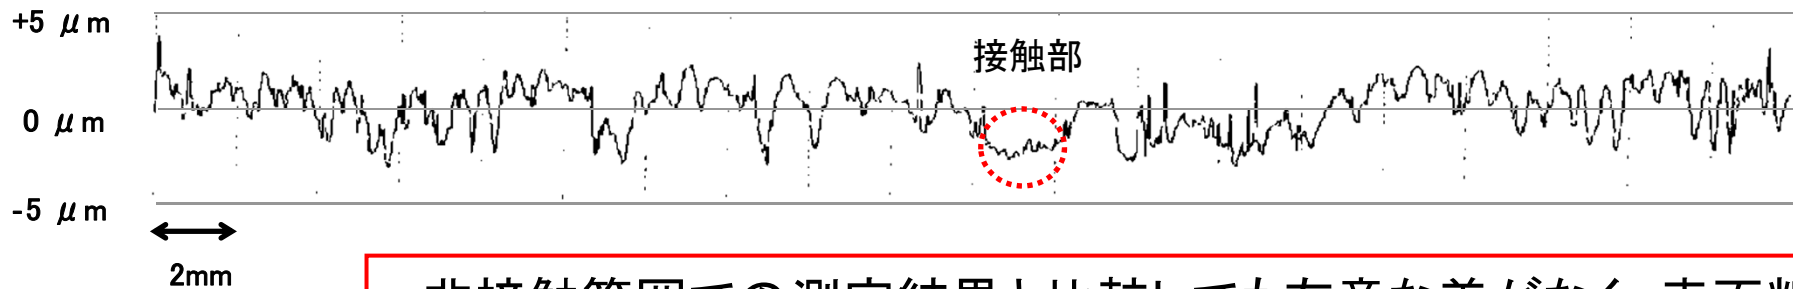
計測結果(計測位置A)

非接触範囲での測定結果と比較しても有意な差がなく、表面粗さ以下の接触痕しか残らないことを確認した。

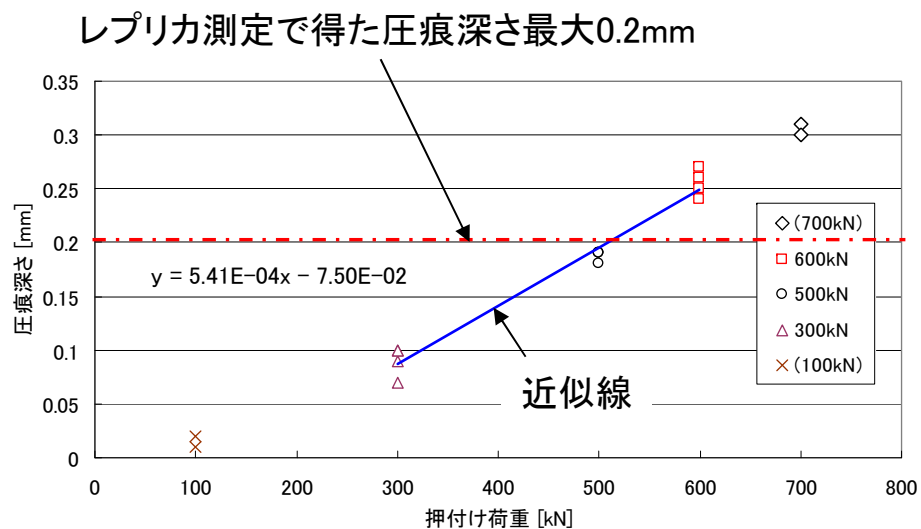
荷重と圧痕深さの関係

試験結果より、押付け荷重と圧痕深さ及び押付け荷重と圧痕幅の関係は下図の様に比例関係が確認できる。

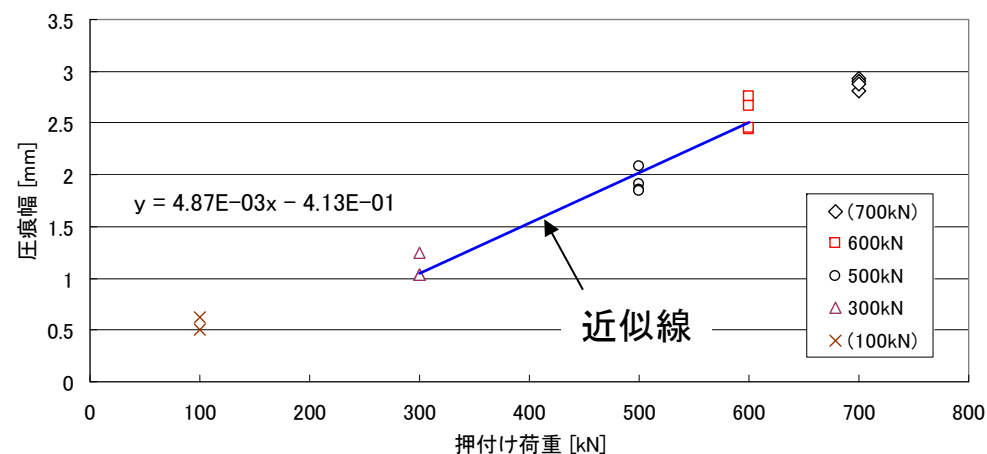
荷重と圧痕幅の関係

(注) 押付け荷重100kNでの試験は圧痕深さ／幅の値が小さく、回転ラック軸受台模擬体の接触部先端のR2形状が圧痕深さ／幅に与える影響が大きくなるため、参考データとする。

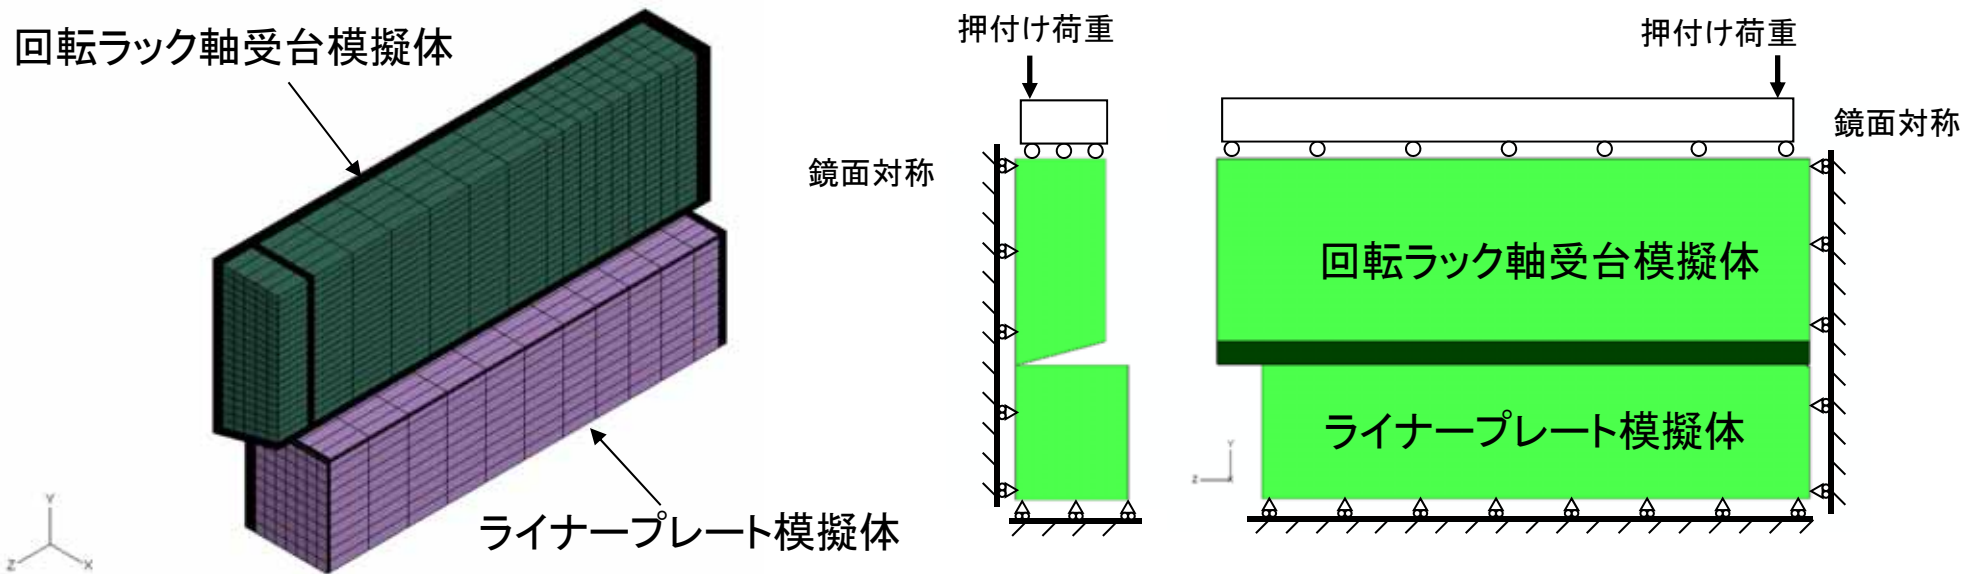
検証試験の解析モデル

下部ガイドの構造解析と同じ解析コードを用いて解析を実施し、検証試験で得られた圧痕深さ、幅、荷重が再現できるか確認を行う。

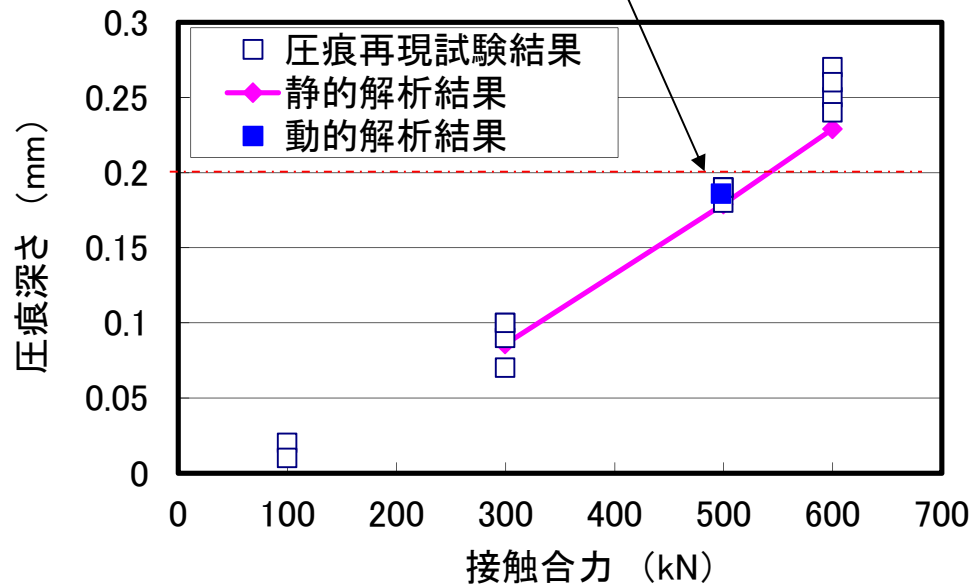
荷重と圧痕深さの関係

レプリカ測定で得た圧痕深さ最大0.2mm

押付け速度を考慮した動的解析と静的解析は、試験の結果とほぼ同等の荷重と圧痕の関係が得られることが確認。

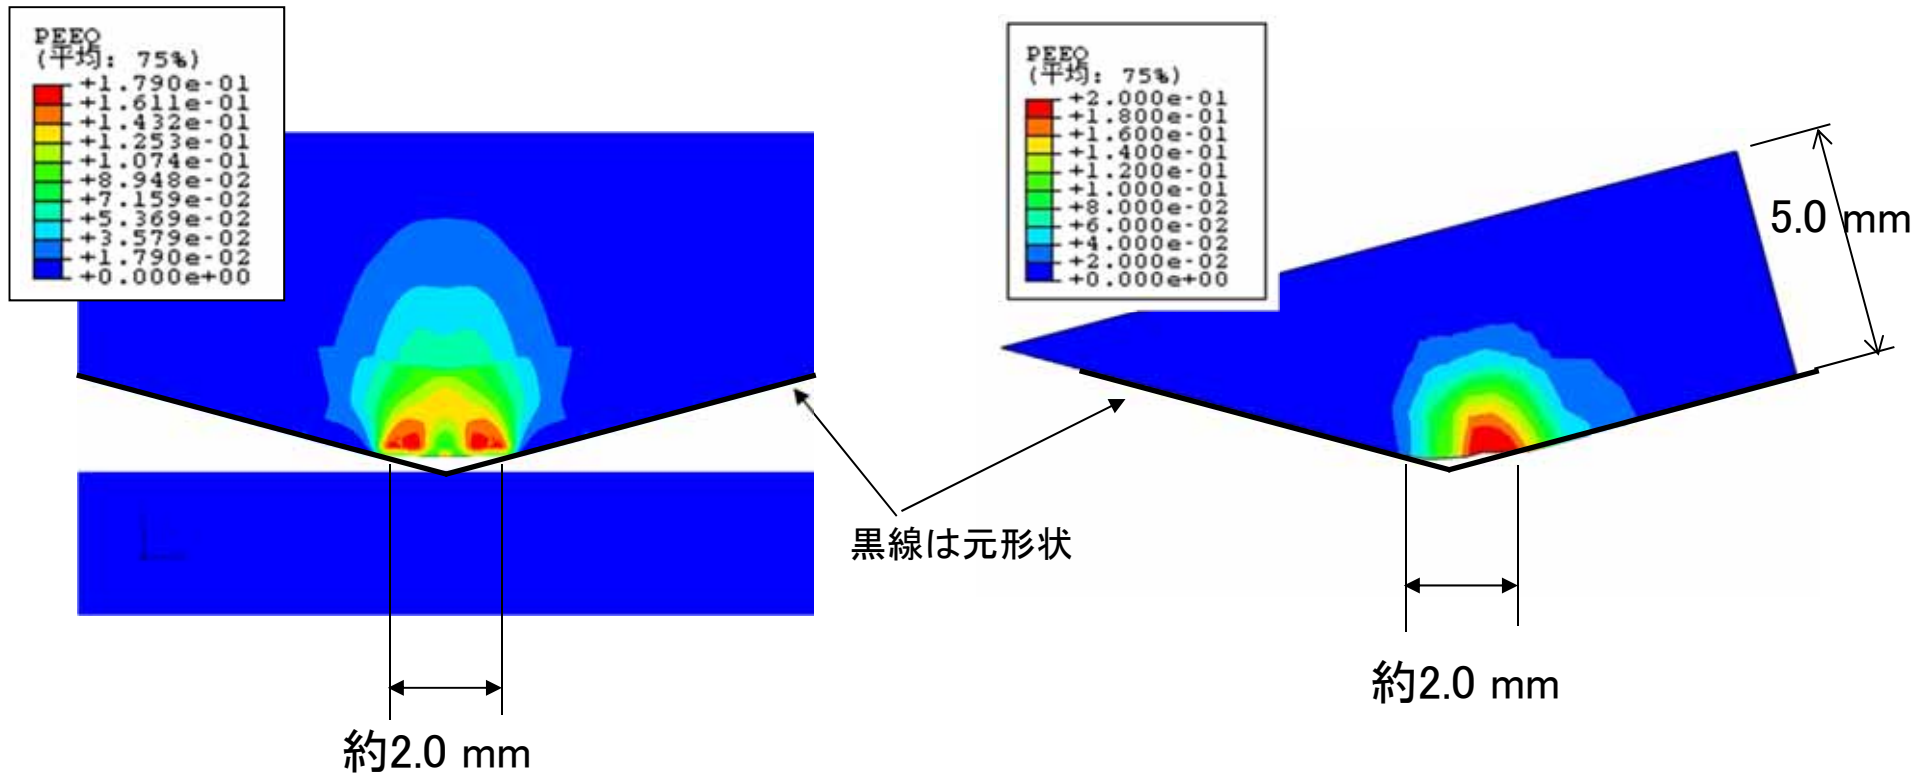
凸部近傍における試験体と解析結果の比較

検証試験片の解析

実機回転ラック軸受台の解析

試験片はエッジ部を対称にしてひずみが発生しているが、実機解析では接触が回転ラック軸受台が下方に落下していくため、回転ラック軸受台エッジ部の上方側にひずみが発生する。

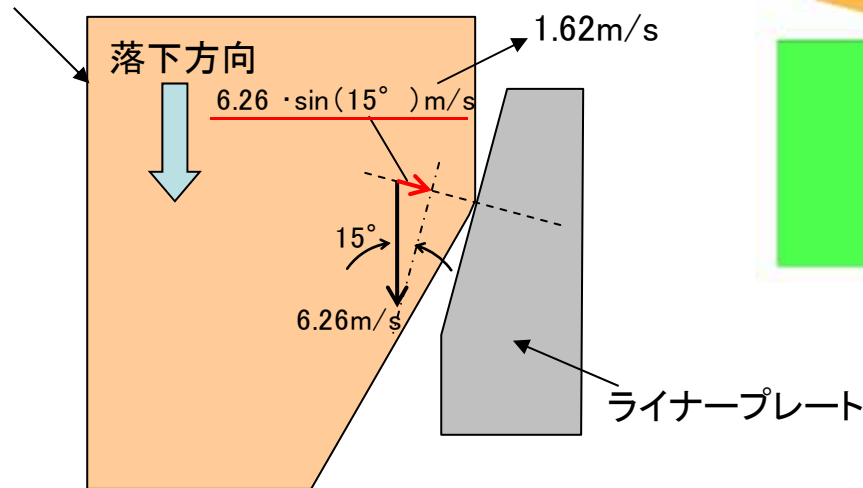
回転ラック軸受台とライナープレートの接触状態

- ・変位制御(約0.1msで約0.16mm)
- ・負荷速度 : 1.62 m/s
- ・減衰 : 5 %
- ・摩擦係数 : 0.1

- ・最大発生荷重 : 約498kN
- ・圧痕深さ : 約0.19mm、幅 : 約2.0mm

回転ラック軸受台模擬体をライナープレート模擬体を実機を模擬した速度で押し付ける。0.1msで0.162mmの押し付けを変位で与える。

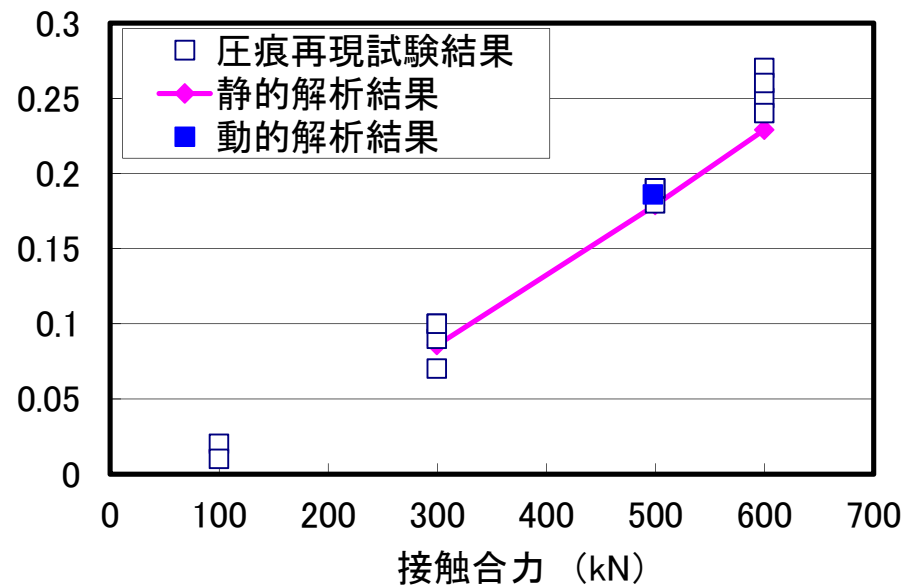
接触合力と圧痕深さの関係

- ・負荷速度 : 1.62 m/s
($2.33E-04$ m / $1.44E-04$ s)
- ・減衰 : 5 %
- ・摩擦係数 : 0.1

準静的試験で生じた変形と動的解析で生じた変形(圧痕深さ)は概ね一致する

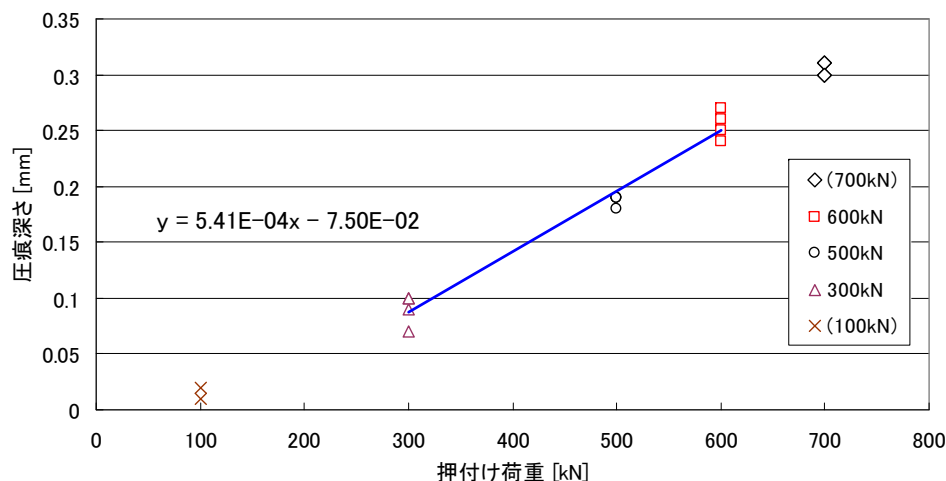
圧痕再現試験結果の換算式

圧痕再現性試験から求めた回転ラック軸受台への押付け荷重と圧痕深さの関係式

$$\text{圧痕深さ(mm)} = 5.41 \times 10^{-4} \times \text{押付け荷重(kN)} - 7.50 \times 10^{-2}$$

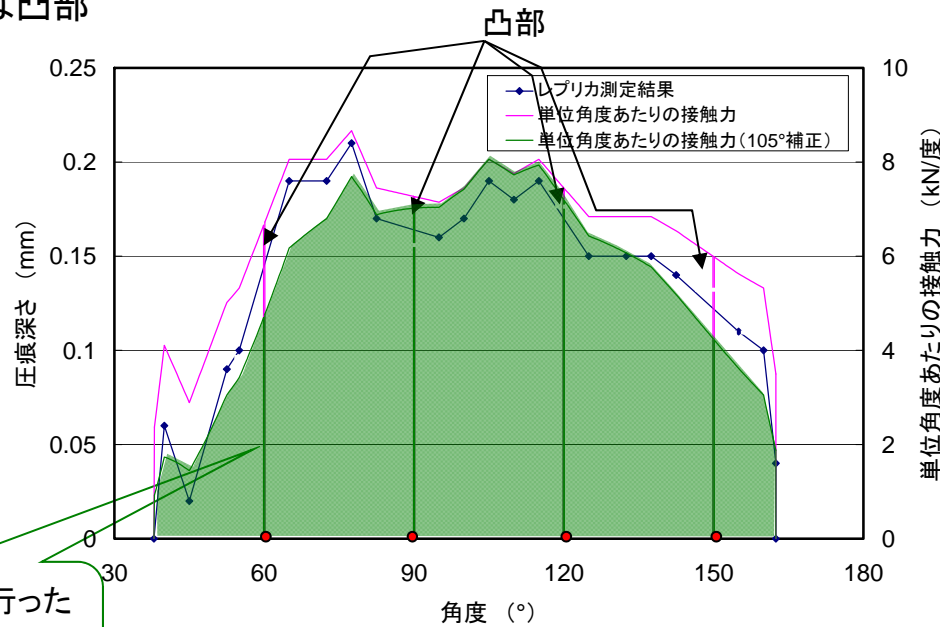
接触力の周方向分布

接触方向補正を行った接触力の総和;
693kN(色塗り部)

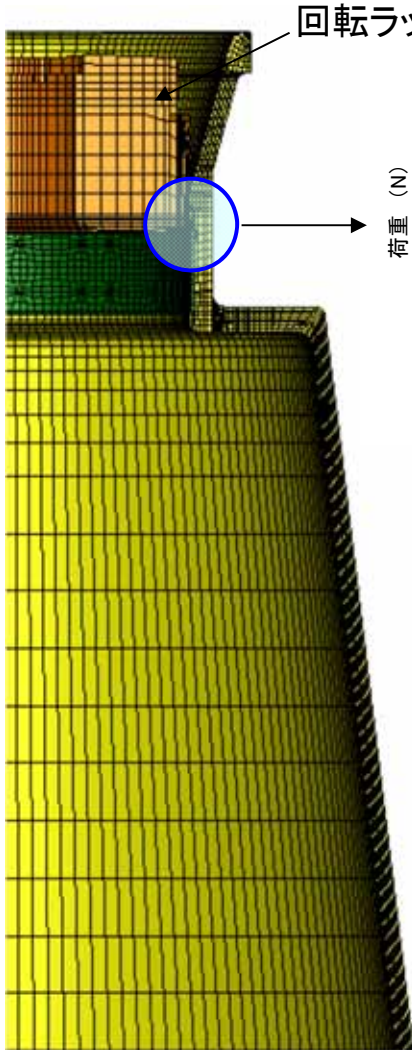
垂直力の換算

荷重[kN]
X(水平90°)成分	-451
Y(鉛直)成分	146
Z(水平180°)成分	-147
水平力	474
鉛直力	146
荷重(垂直力)	496

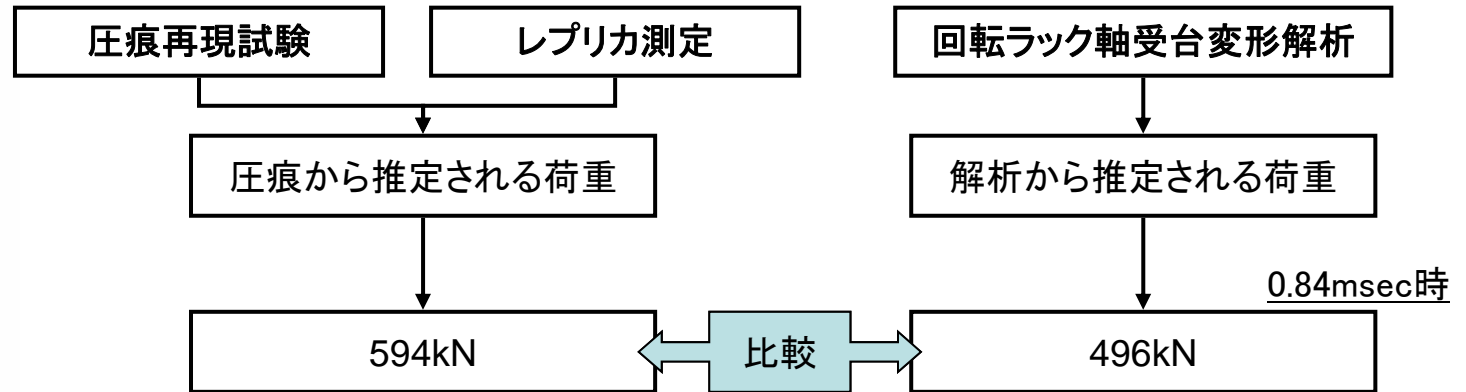
回転ラック軸受台(及び下部ガイド)に発生した荷重の比較

圧痕から推定される荷重と解析から推定される荷重の比較を行った。この結果は約20%の差異となる。その差異は回転ラック軸受台に残る圧痕が同時刻に発生せず、時間的な遅れがあることが要因と推定している。

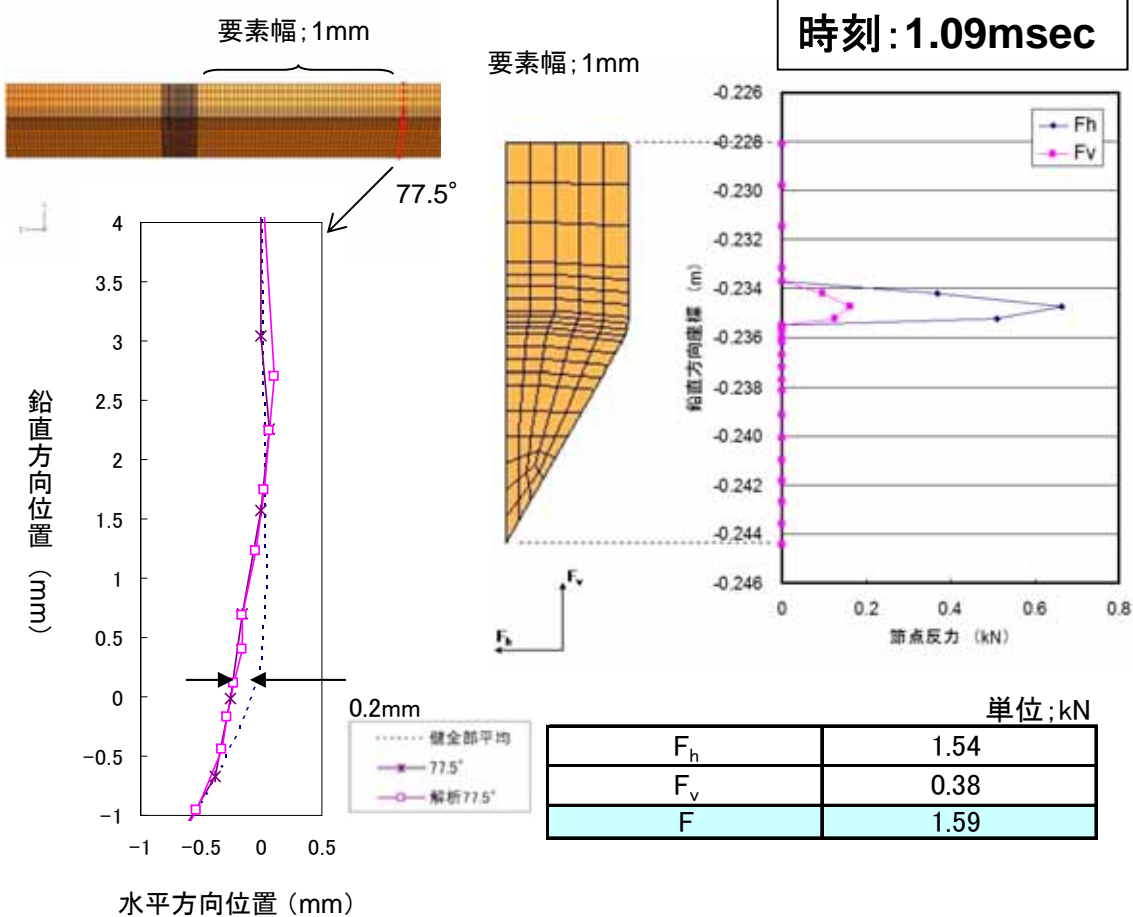
77.5° 方向における節点反力の総和(接触合力)

レプリカ計測結果及び回転ラック変形解析結果における軸受台の変形は概ね一致しており、解析結果より単位長さあたりの押付け荷重を推定した。77.5° 方向における節点反力は以下のグラフの通りであり、要素幅1mmを考慮して単位長さあたりの接触合力を算定した。

圧痕再現試験	下部ガイド変形解析
単位長さあたりの荷重 (kN/mm)	1.78	1.59

圧痕再現試験結果より求めた単位長さあたりの押付け荷重と解析結果より求めた接触合力は概ね一致する。

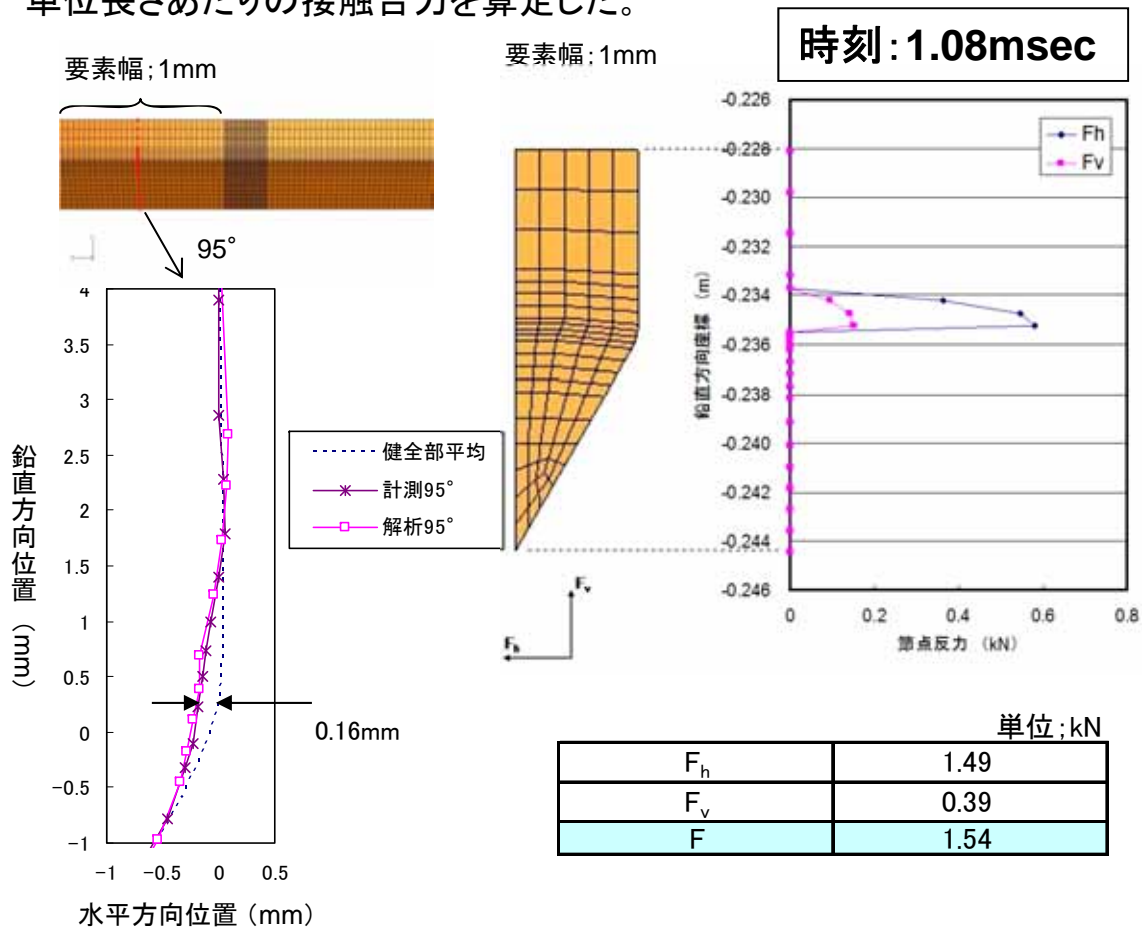
95° 方向における節点反力の総和(接触合力)

レプリカ計測結果及び下部ガイド変形解析結果における軸受台の変形はよく一致しており、解析結果より単位長さあたりの押付け荷重を推定した。95°方向における節点反力は以下のグラフの通りであり、要素幅1mmを考慮して単位長さあたりの接触合力を算定した。

圧痕再現試験	下部ガイド変形解析
単位長さあたりの荷重 (kN/mm)	1.53	1.54

圧痕再現試験結果より求めた単位長さあたりの押付け荷重と解析結果より求めた接触合力は概ね一致する。

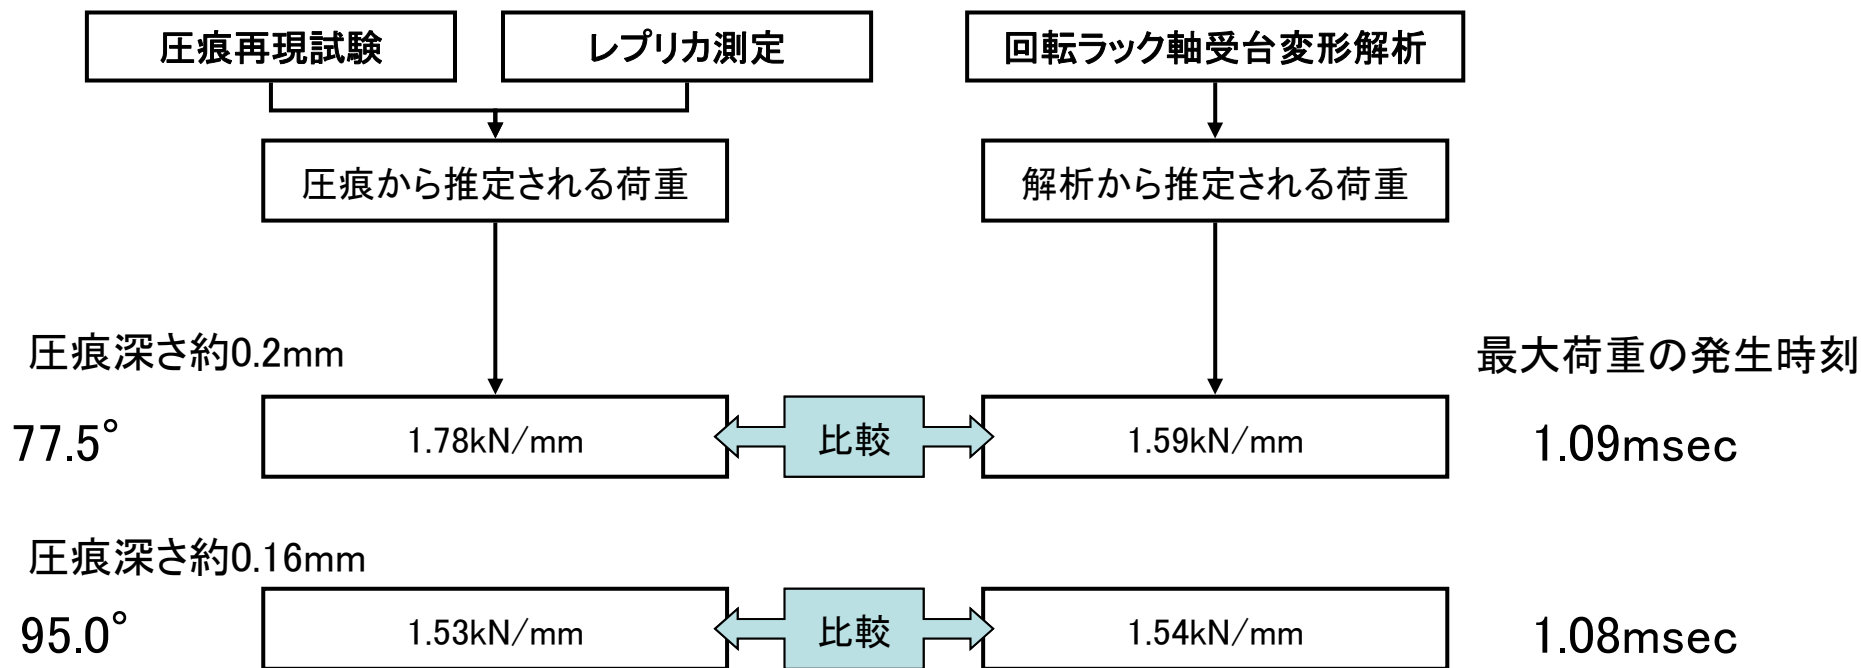
回転ラック軸受台(及び下部ガイド)に発生した荷重の比較

下部ガイドに残される圧痕とそれに対する最大荷重は、発生時刻が角度によって異なるため、2箇所代表角度を選定し、圧痕から推定される荷重と、解析から推定する荷重の比較を行った。

レプリカ測定から求められた最大圧痕深さ約0.2mmに相当する77.5°で比較すると試験から推定された荷重と解析から推定された荷重は、約10%の範囲で概ね一致することを確認した。
