高速増殖原型炉もんじゅ

IVTM本体の点検調査に基づく 下部ガイドへの影響評価

平成24年1月26日

独立行政法人日本原子力研究開発機構
敦賀本部

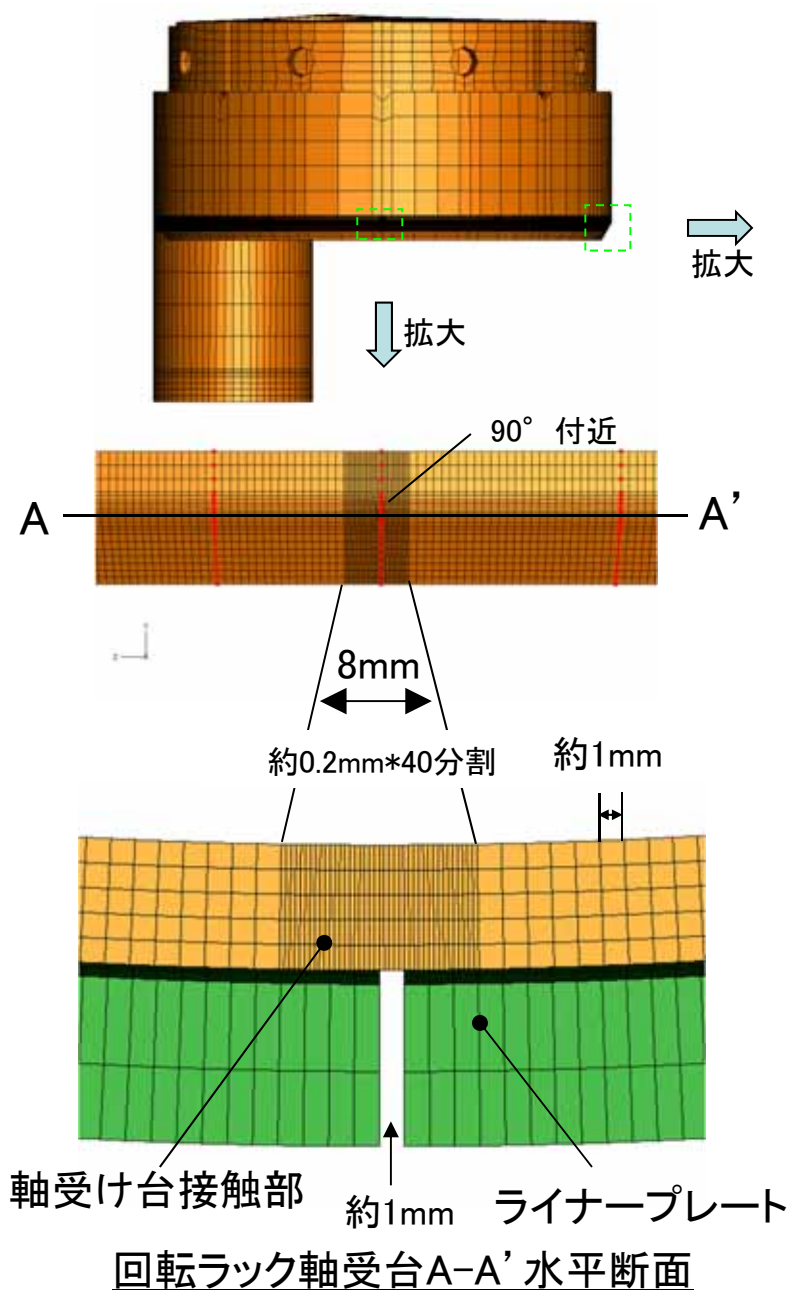
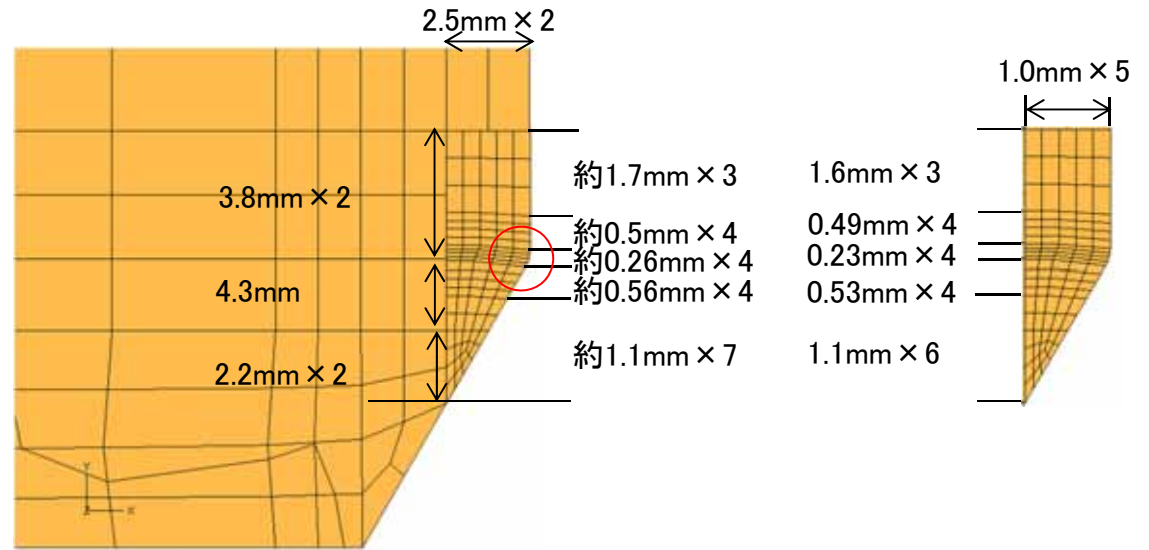
○ 下部ガイドとの接触領域

回転ラック軸受台垂直断面

下部ガイド(ライナープレート)と接触する回転ラック軸受台下端部のメッシュ設定を以下に示す。

非接触領域は主に水平方向約1mm、垂直方向約2-3mmとし、接触領域及びその近傍は変形を再現できるように、詳細化を行った。接触領域は水平方向はライナープレートの間隙約1mmに対して約0.2mmで分割、垂直方向は変形の大きな領域を詳細に周囲を段階的に粗くなるよう設定し、再現性と計算負荷のバランスを調整した。

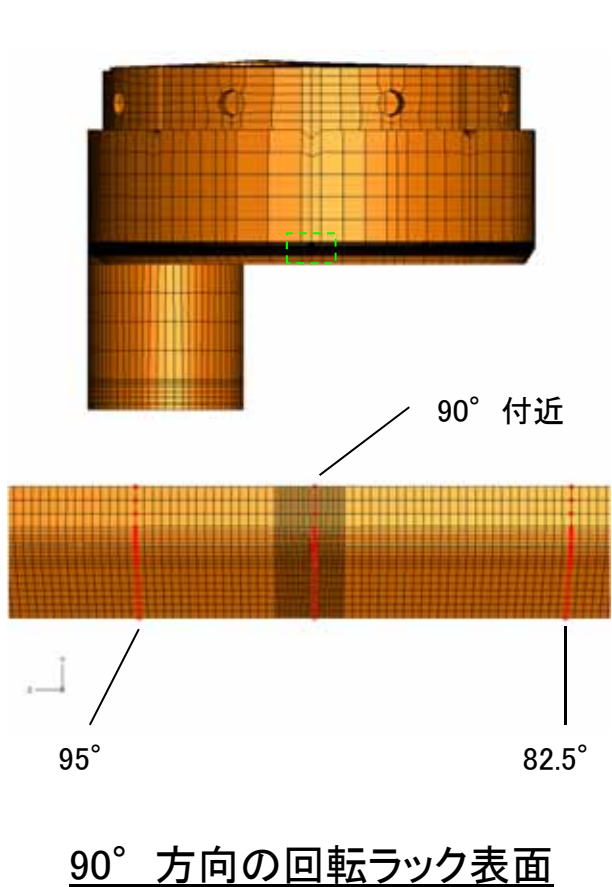
回転ラック軸受台における変形状況(8.5mm押し込み除荷後)

圧痕深さが大きくなっている

- 下部ガイド落下解析において摩擦係数の感度解析を実施した結果、ベースモデル(摩擦係数:0.1)と摩擦係数:0.3の場合で、圧痕の大きさを支配すると考えられる垂直抗力の差は5%で程度である。
次に、プロフィールを比較(次頁)すると変形状態が実現現象より大きめに出ることになった。
このことから、実現現象を考慮した場合、摩擦係数は0.1が妥当であったと推測できる。

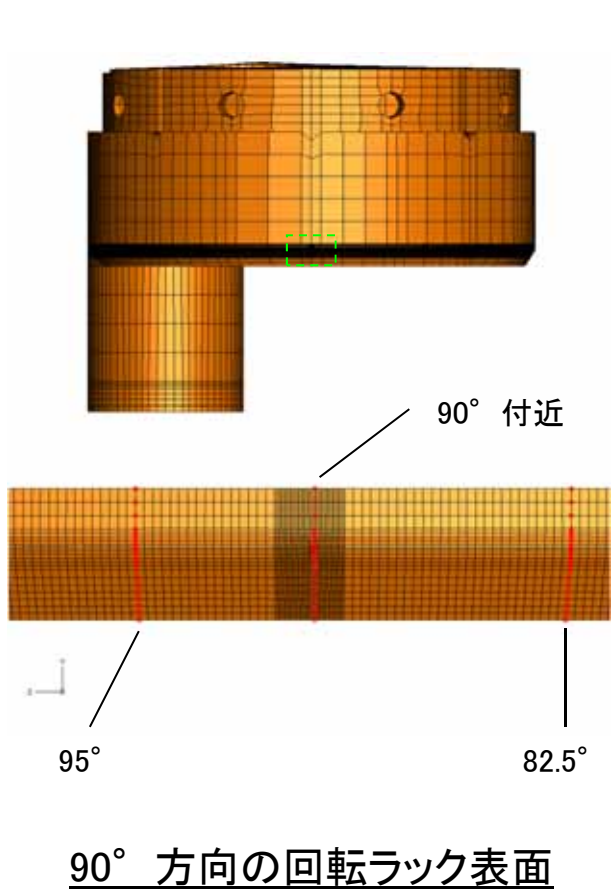
回転ラック軸受台における変形状況(8.5mm押し込み除荷後)

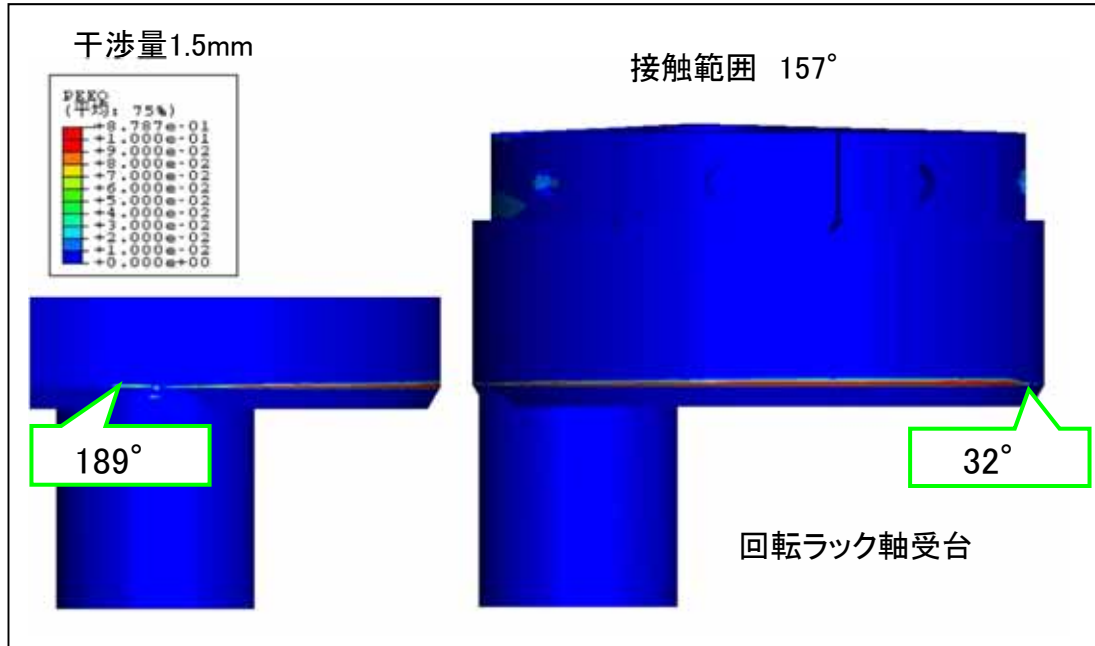
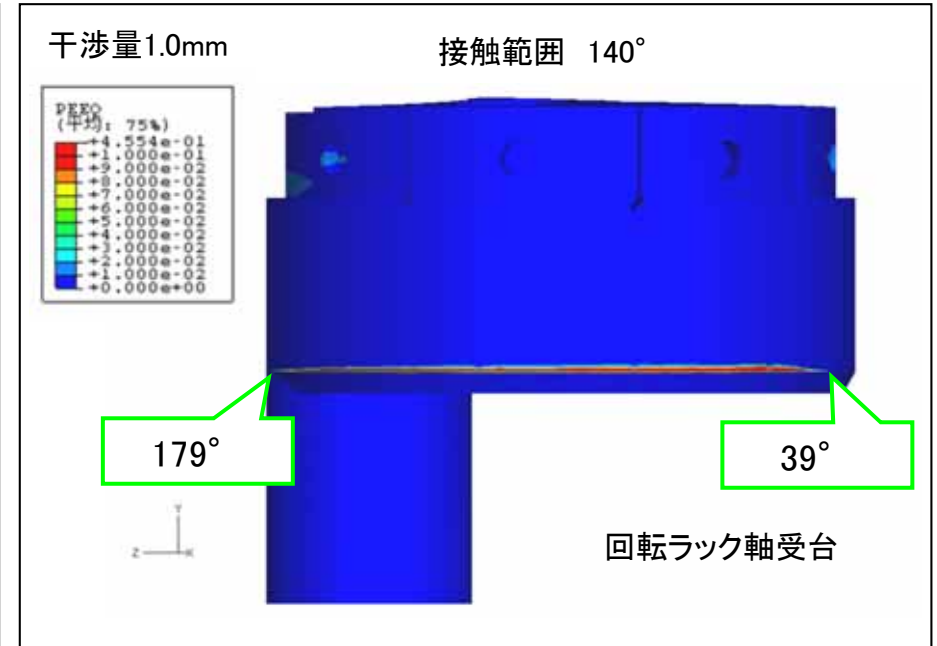
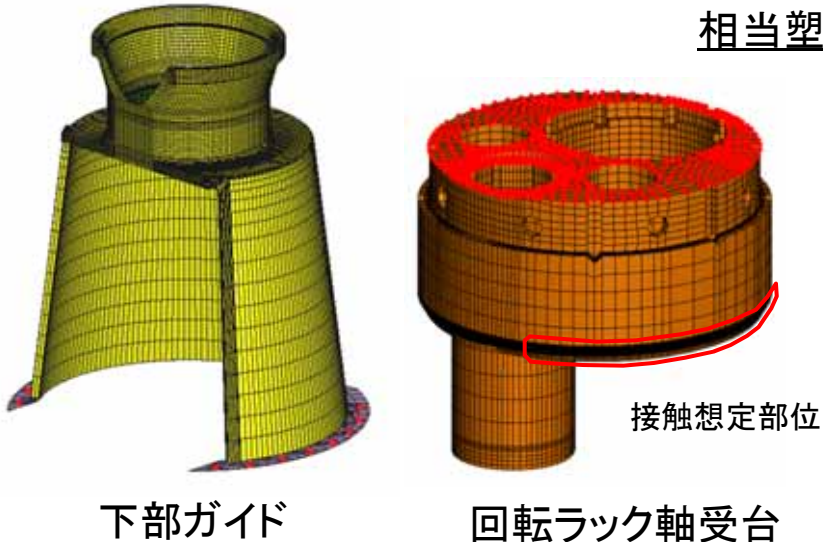
相当塑性ひずみ分布コンター図

構造解析の結果およそ 32° ~ 189° の範囲で接触が発生

⇒ 干渉量1.0mmのほうが点検・調査における接触範囲(約30° ~ 約170°)と整合性がよい。

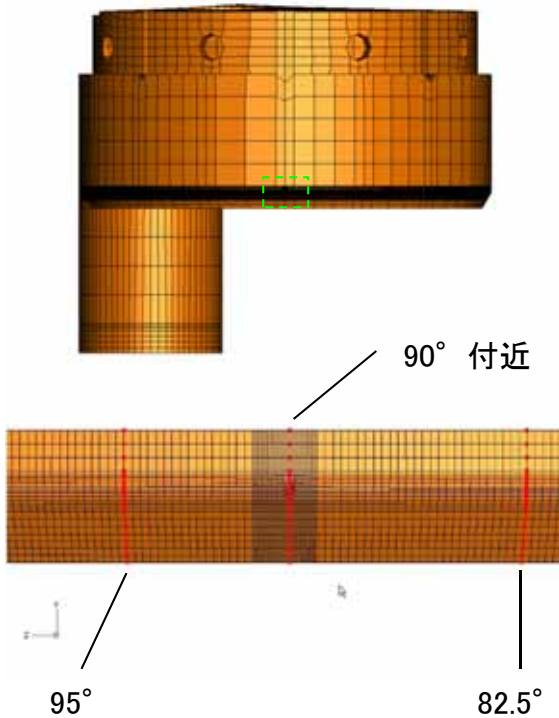
90° 方向の回転ラック表面

プロフィールの比較

干渉量1.0mmと1.5mmの解析結果比較において、干渉量1.0mmのほうが点検・調査におけるプロフィール(圧痕深さ、幅共)と整合性がよい。

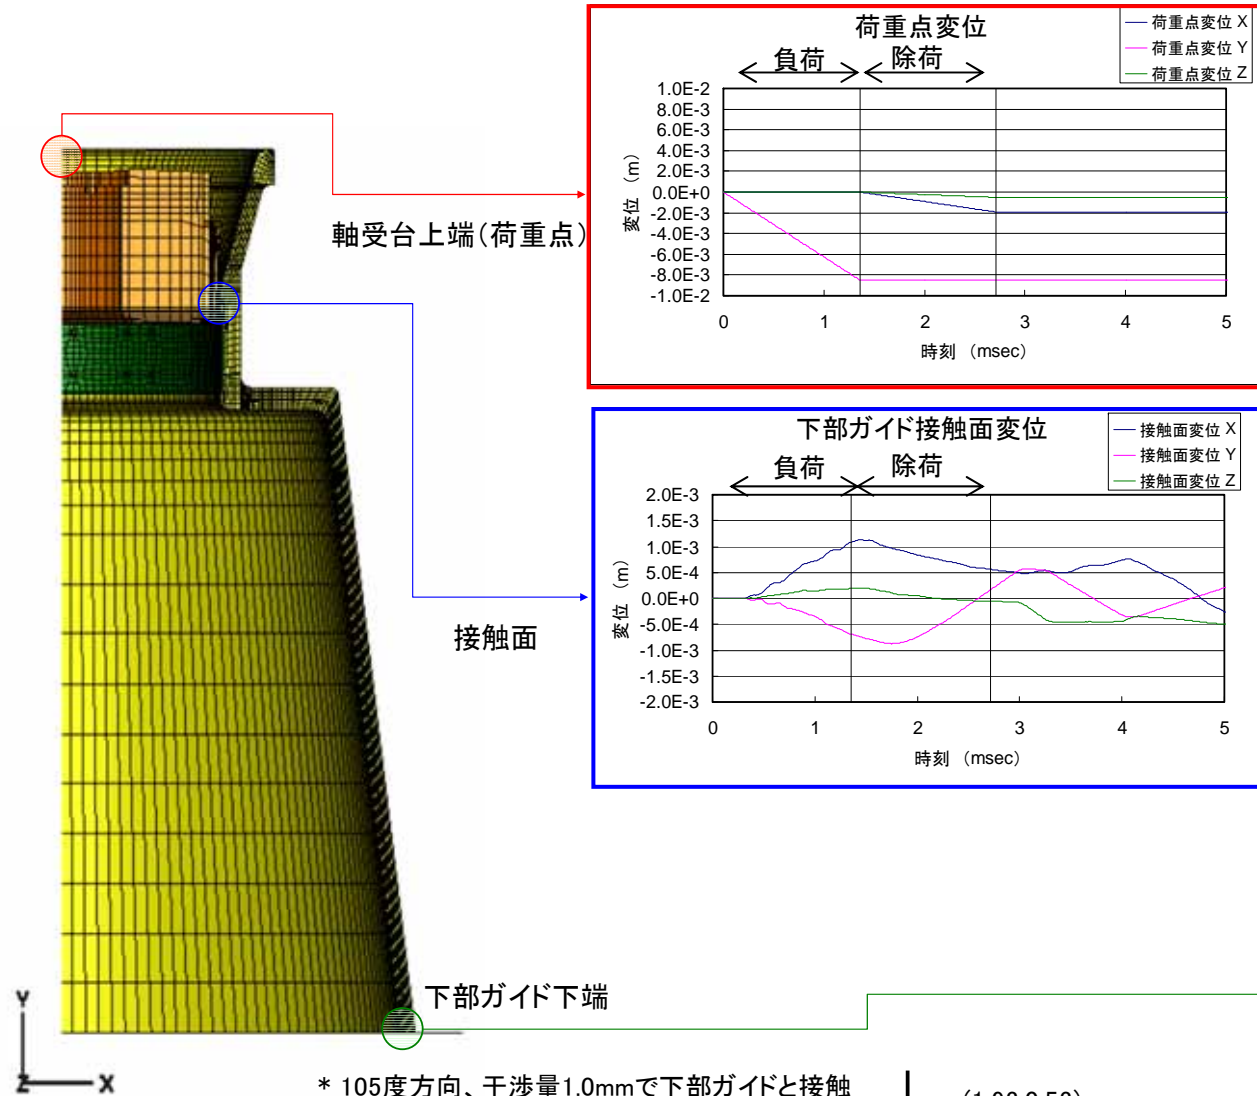
■ 解析結果(各部の変位と反力) 8.5mm(時間1.357ms)まで押しこみ後、除荷*

除荷後、下部ガイドは振動するが、振動が収束した時点での下部ガイドの変形量(ひずみ量)を評価

* 105度方向、干渉量1.0mmで下部ガイドと接触させるため回転ラック軸受台の中心を移動
