添付資料 - 1 汚染部位及び腐食孔

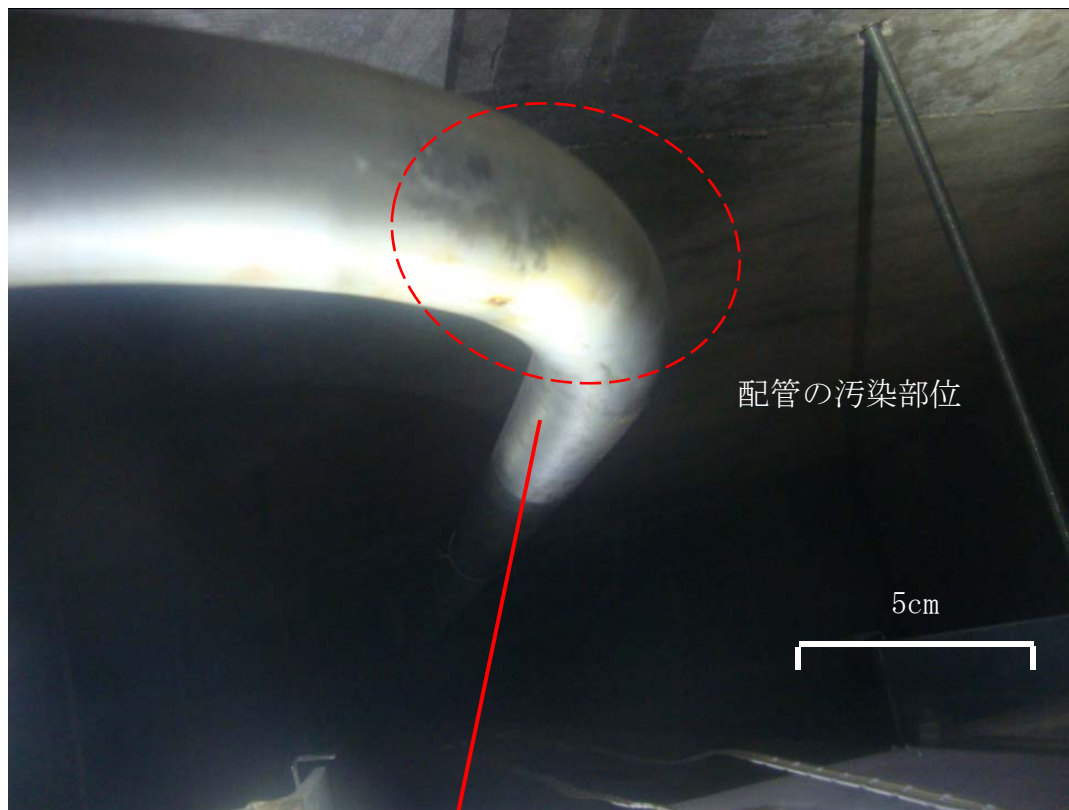
(1) 配管の汚染状況：配管曲り部（腐食孔付近）に α 線核種で $1.3 \times 10^3 \text{Bq/cm}^2$

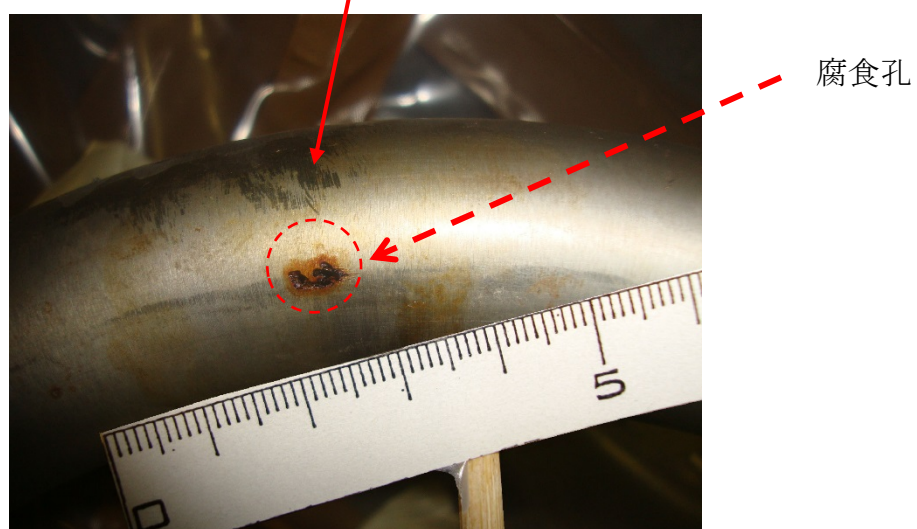
(2) 腐食孔の大きさ：縦：約3mm×横：約6mm
