図-1 汚染が発生したグローブボックスの状況

図ー2 汚染発生原因（グローブボックス断面図）

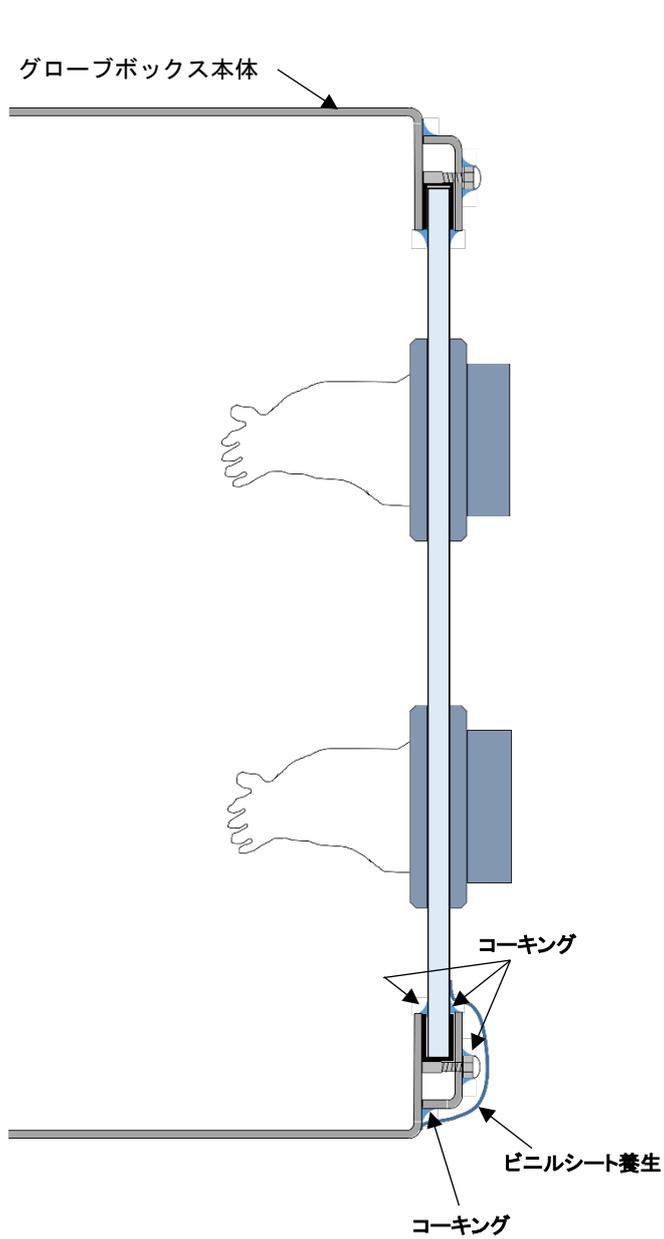
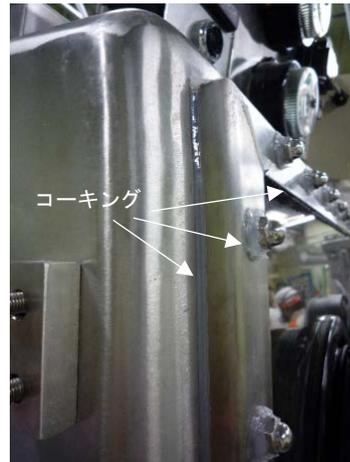
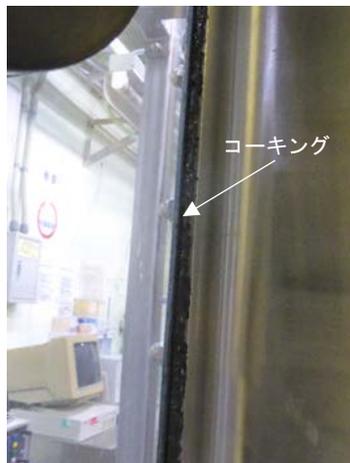
図-3 汚染発生箇所の処置(グローブボックス断面図)

[コーキングの例1]  
 グローブボックス外側への  
 コーキング

[コーキングの例2]  
 グローブボックス内側への  
 コーキング
