3.11原子力事故と 研究施設被災への対応

平成23年11月24日

独立行政法人日本原子力研究開発機構
理事 戸谷 一夫

研究施設被災への対応

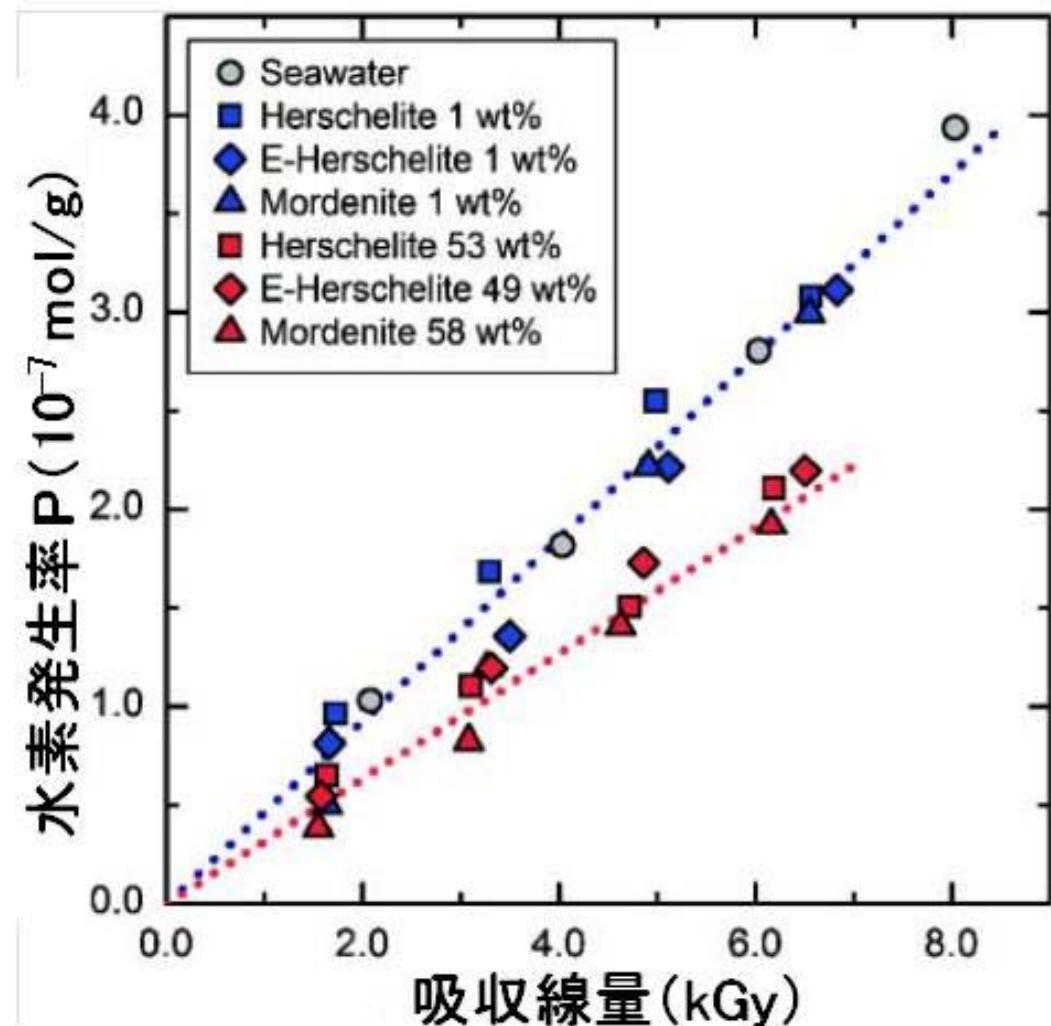
廃ゼオライト貯蔵中の水素発生量評価

○各種ゼオライトの照射試験を実施して、放射線分解による水素発生量等の基礎データを取得する

○ 廃ゼオライトの安全貯蔵のため、吸着塔内の温度(放射能)分布、含有水分量等を考慮して、水素発生量を評価する

$$P \text{ [mol/g]} = G \text{ [mol/J]} \times D \text{ [J/g]}$$

海水ゼオライト混合による放射線による
水素発生量

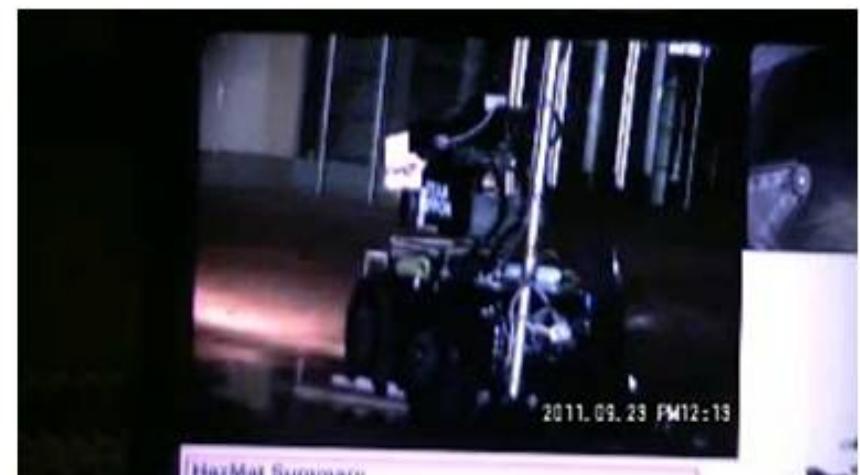
ロボット操作車TEAM-NIPPON

○ ロボット操作車を提供

- ・ロボット操作者の被ばく低減が可能。
- ・遮へい操作BOX(80mm鉄製遮へい)
- ・ガンマカメラ、監視カメラ、テレテクタ等搭載

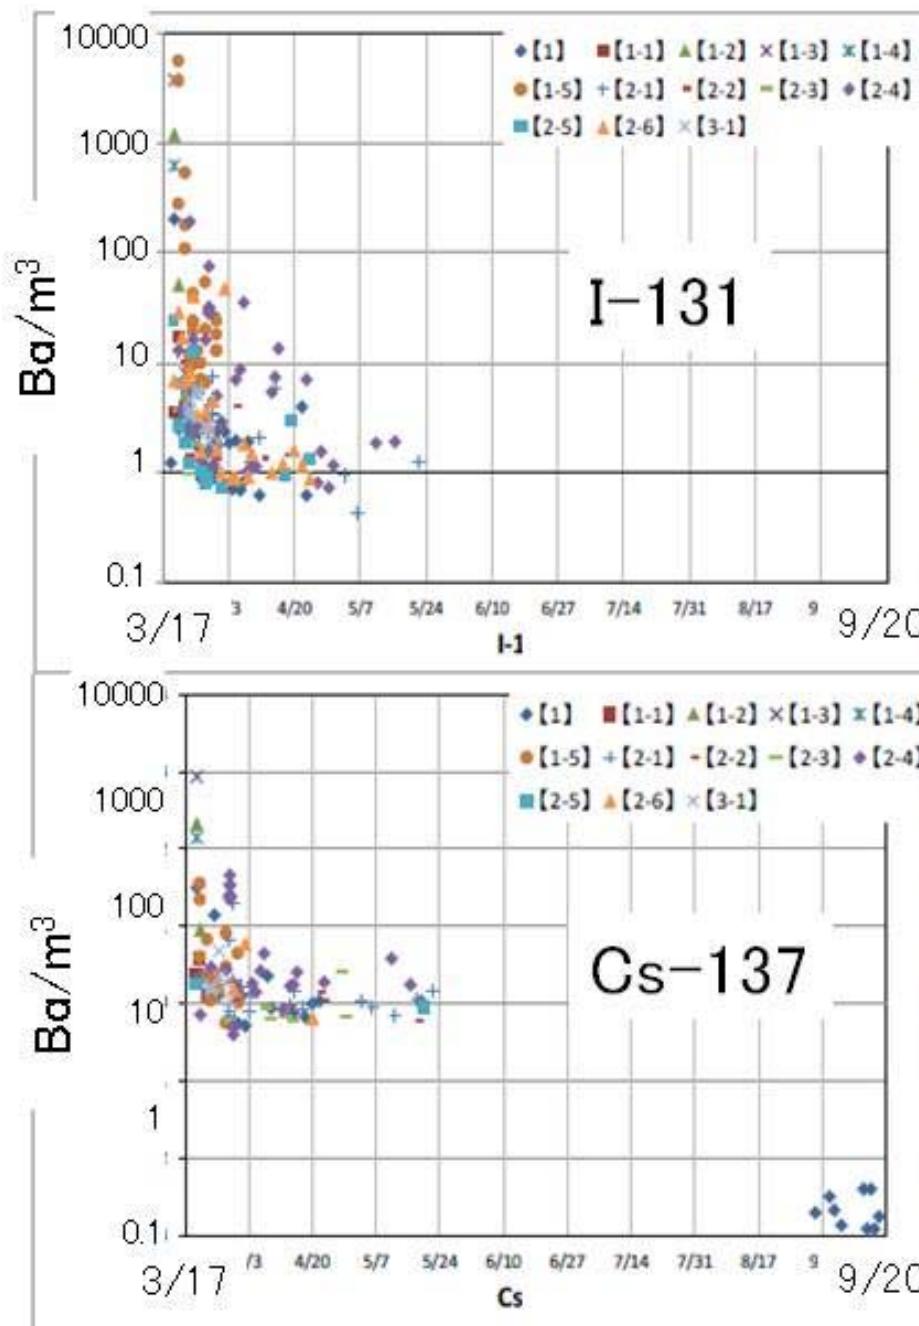
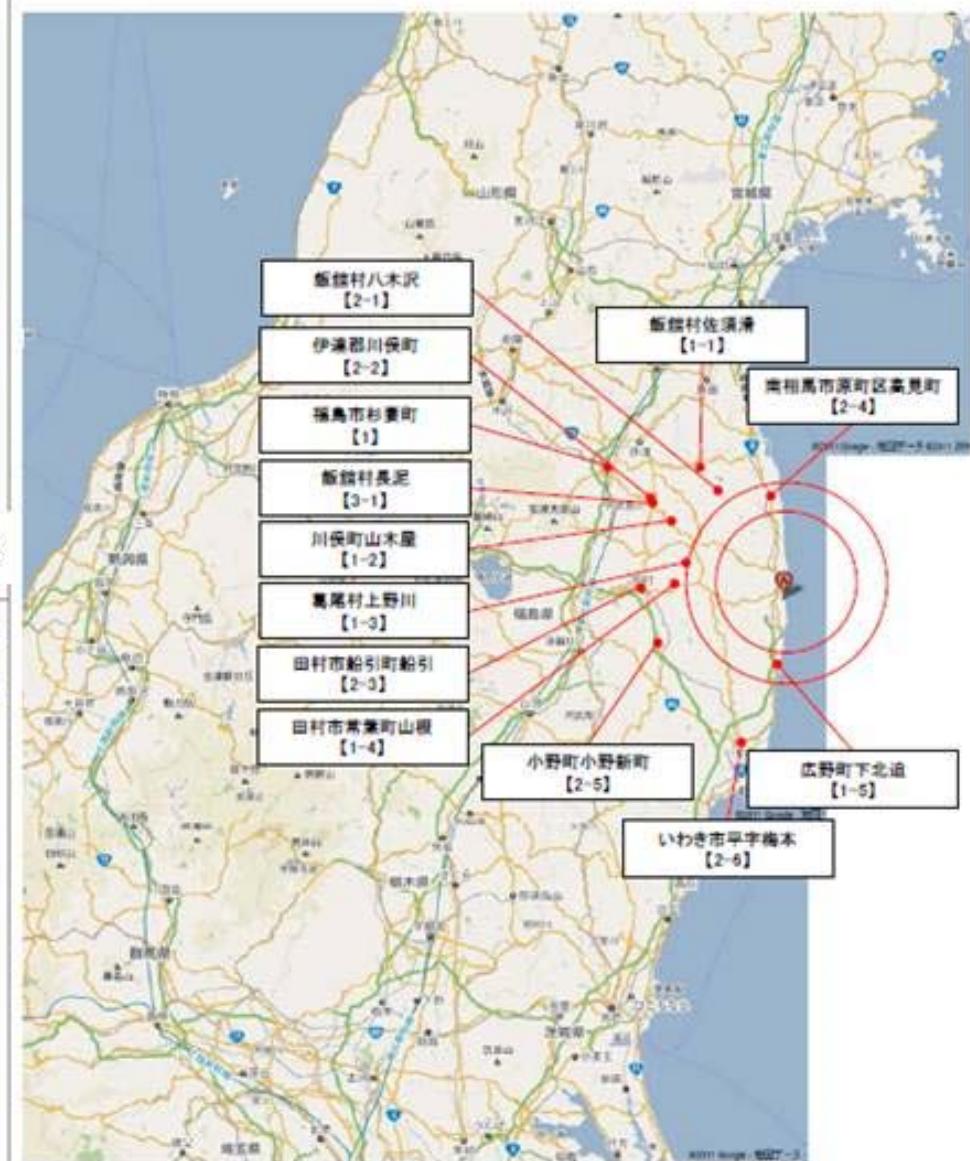
放射線モニタリング(1)

空気中ダストの放射能濃度(Bq/m^3)

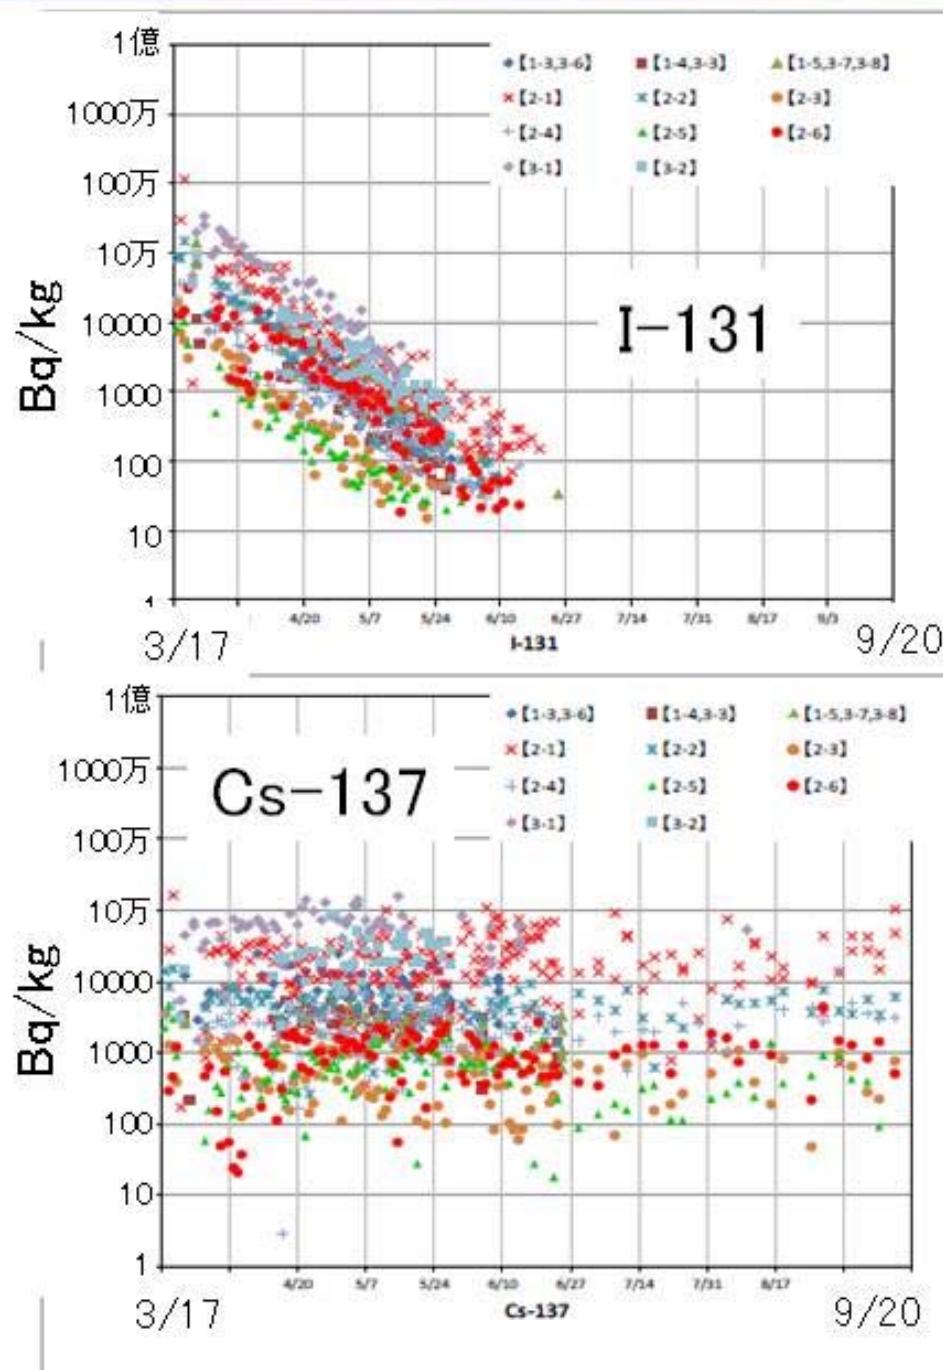
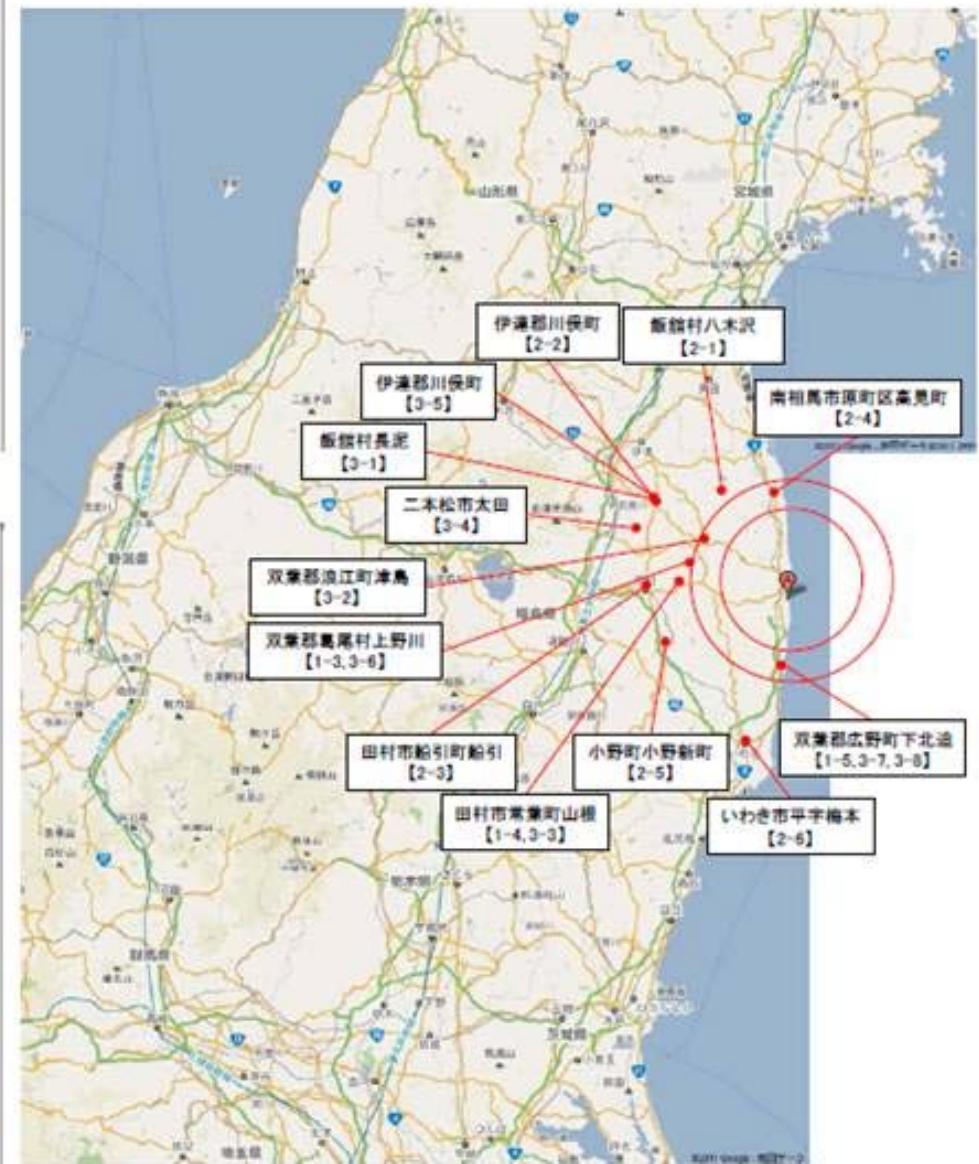
放射線モニタリング(2)

土壤表面の放射性物質濃度(Bq/kg)

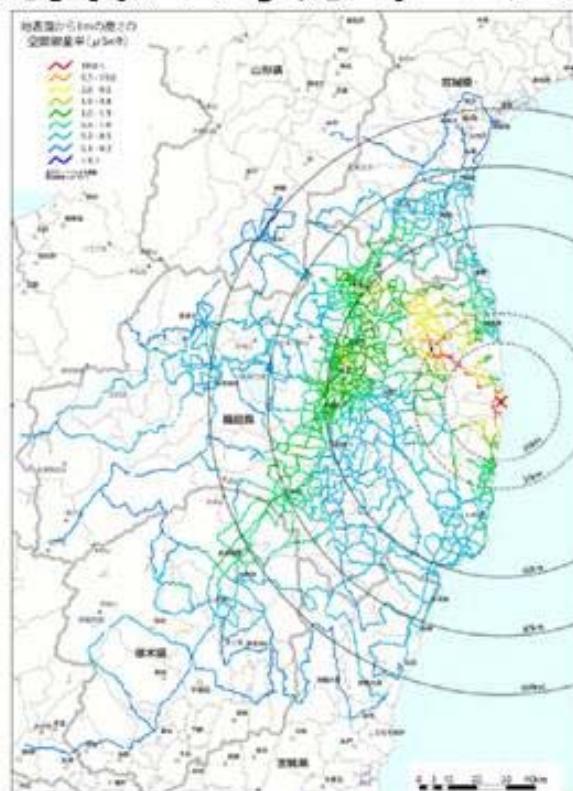
自動車による走行サーベイ結果
マップ(8/2発表)
取りまとめJAEA
(装置:福島県、京都大)

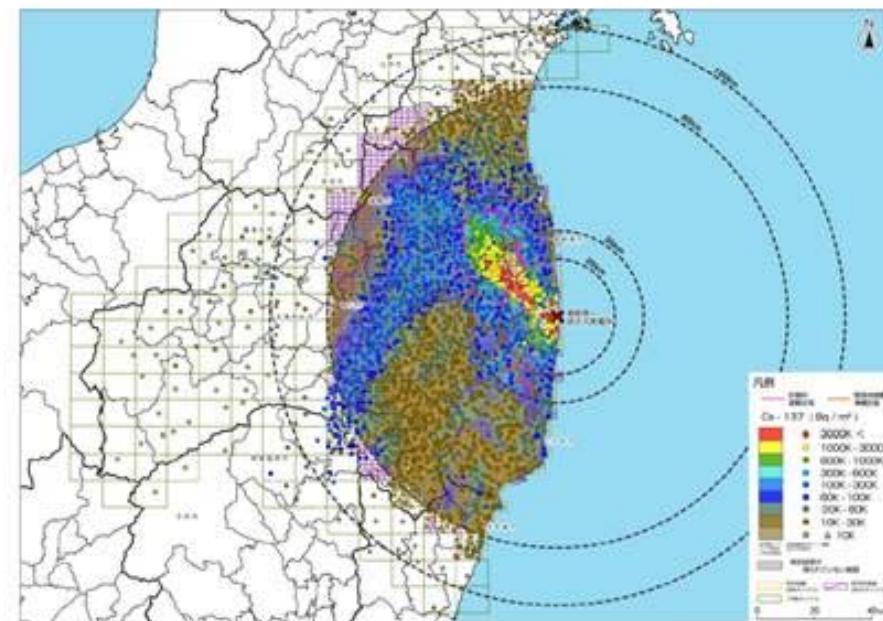
80km圏内を2kmメッシュ、圏外を
10kmメッシュで土壤・放射線量を計測

Cs-137濃度分布マップ(8/30発表)
測定:大学連合約80校
評価・取りまとめJAEA

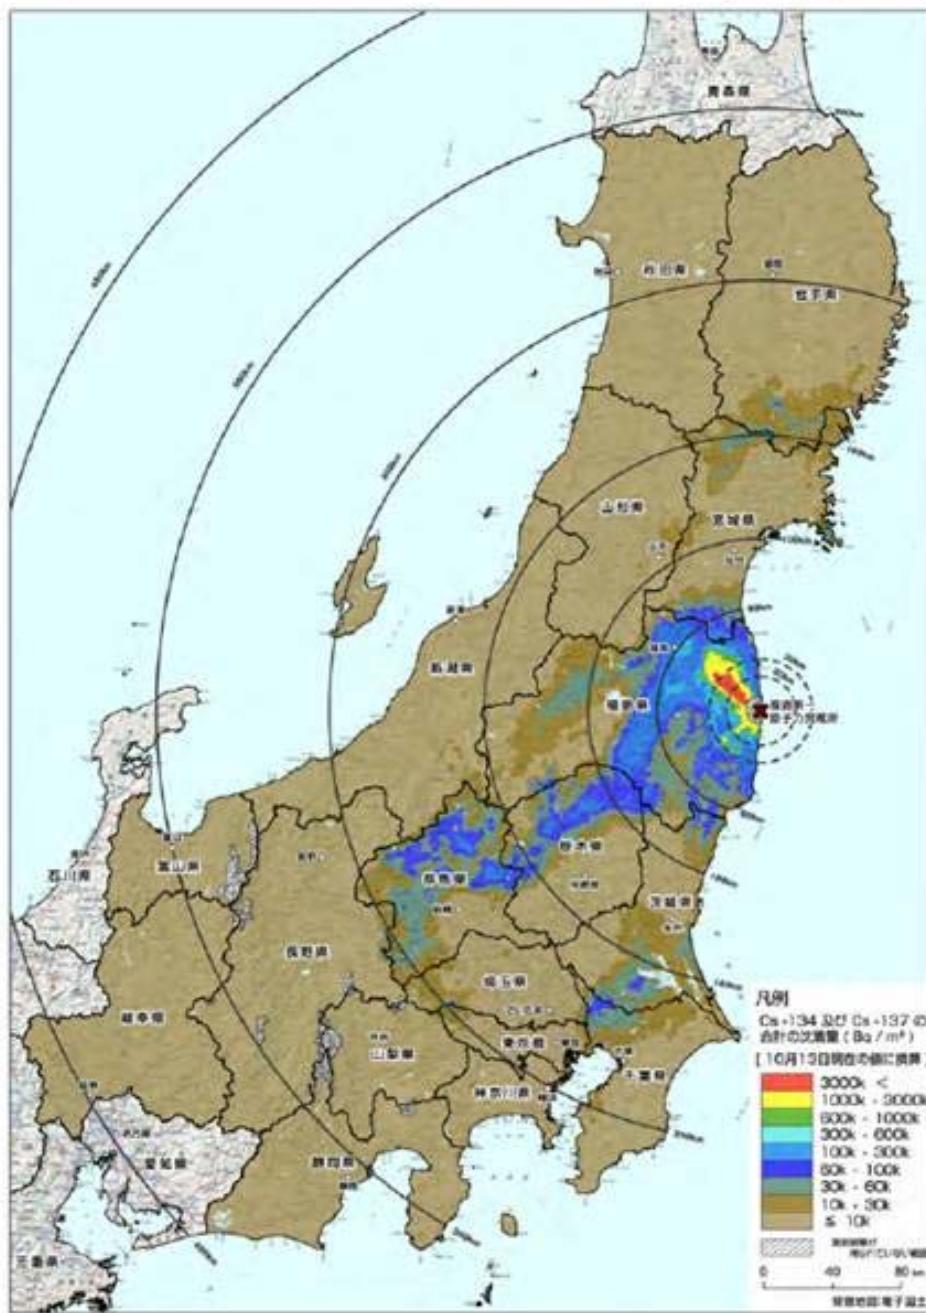
地表面のCs-134、Cs-137の蓄積量

○上空でのガンマ線の計数率
⇒地表面1mの空間線量率算出

○地上での空間線量率
と土壤濃度の関係
⇒Cs134,137濃度算出

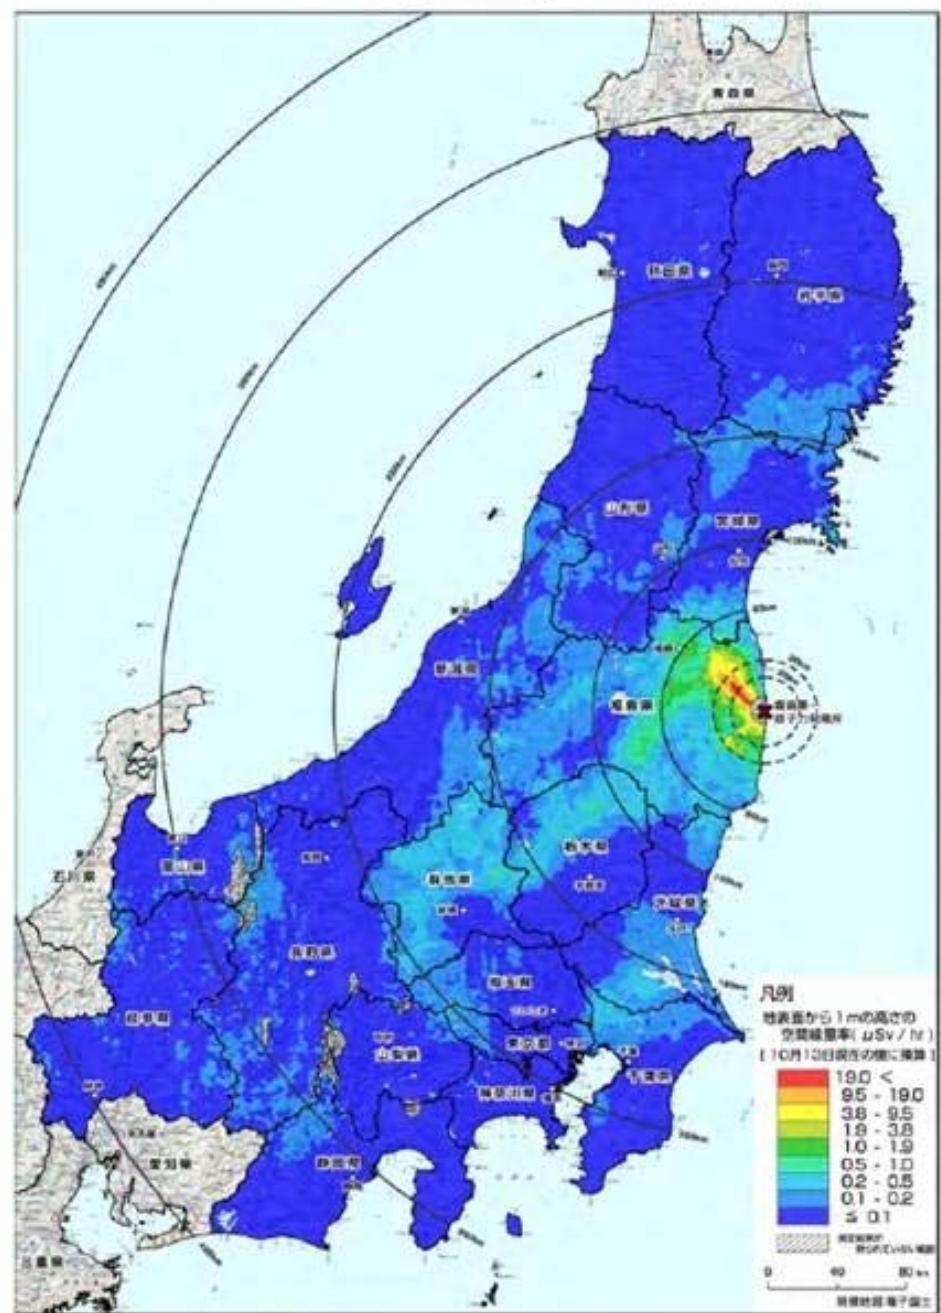
地表1mの放射線量率分布

○放射線検出器(NaIシンチレータ)をヘリコプターに搭載し対地高度150mから300mの上空を飛行し、地上からのガンマ線を1秒間に1回の頻度で測定。

○高度による減衰を考慮して、地表面から1mの高さの空間線量率及び地表面における放射性物質の濃度を算出。

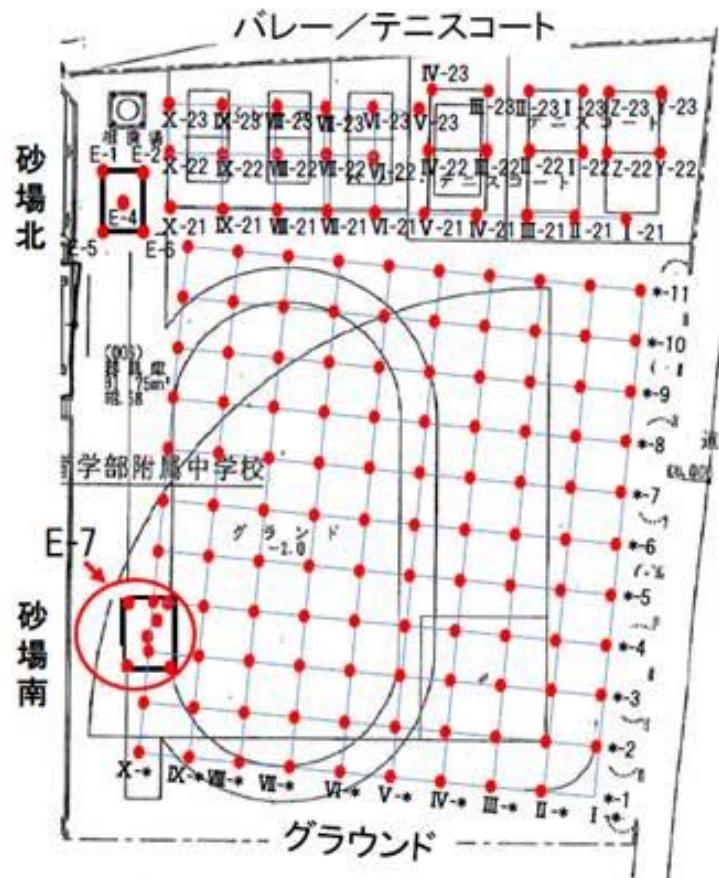
【福島大学付属中学校における除染調査】

A-**:番号
●:測定箇所

- I・メッシュは10m間隔
- ・砂場北:5箇所測定
(E-1, E-2, E-4, E-5, E-6)
- ・砂場南(E-7):6箇所測定
(E-7-1~E-7-6)
- ・校庭:109箇所測定
(I-1:未測定)
- ・バレー/テニスコート:
33箇所測定

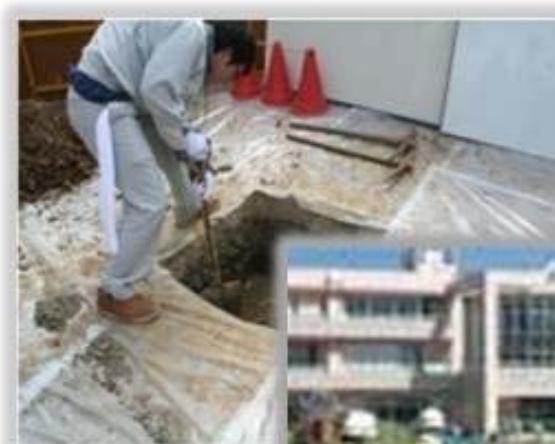
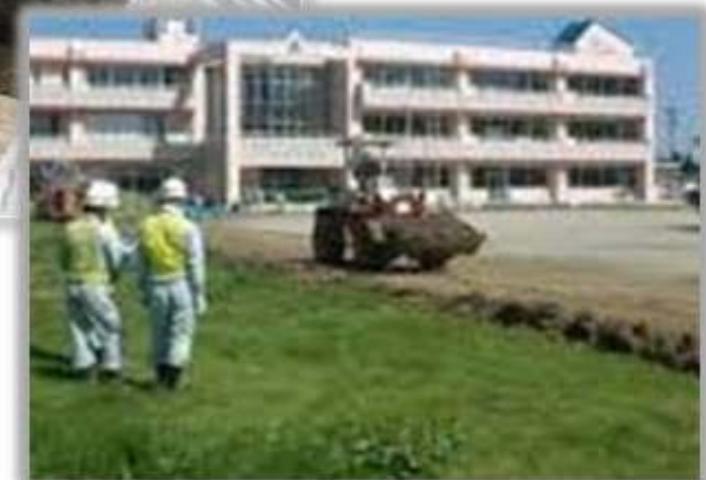
○空間線量率は約1/10~1/20と大幅に減少。

(中学校グラウンド(1m)の平均 2.5 → 0.15 $\mu\text{Sv}/\text{h}$

幼稚園の園庭(50cm)の平均 2.8 → 0.22 $\mu\text{Sv}/\text{h}$)

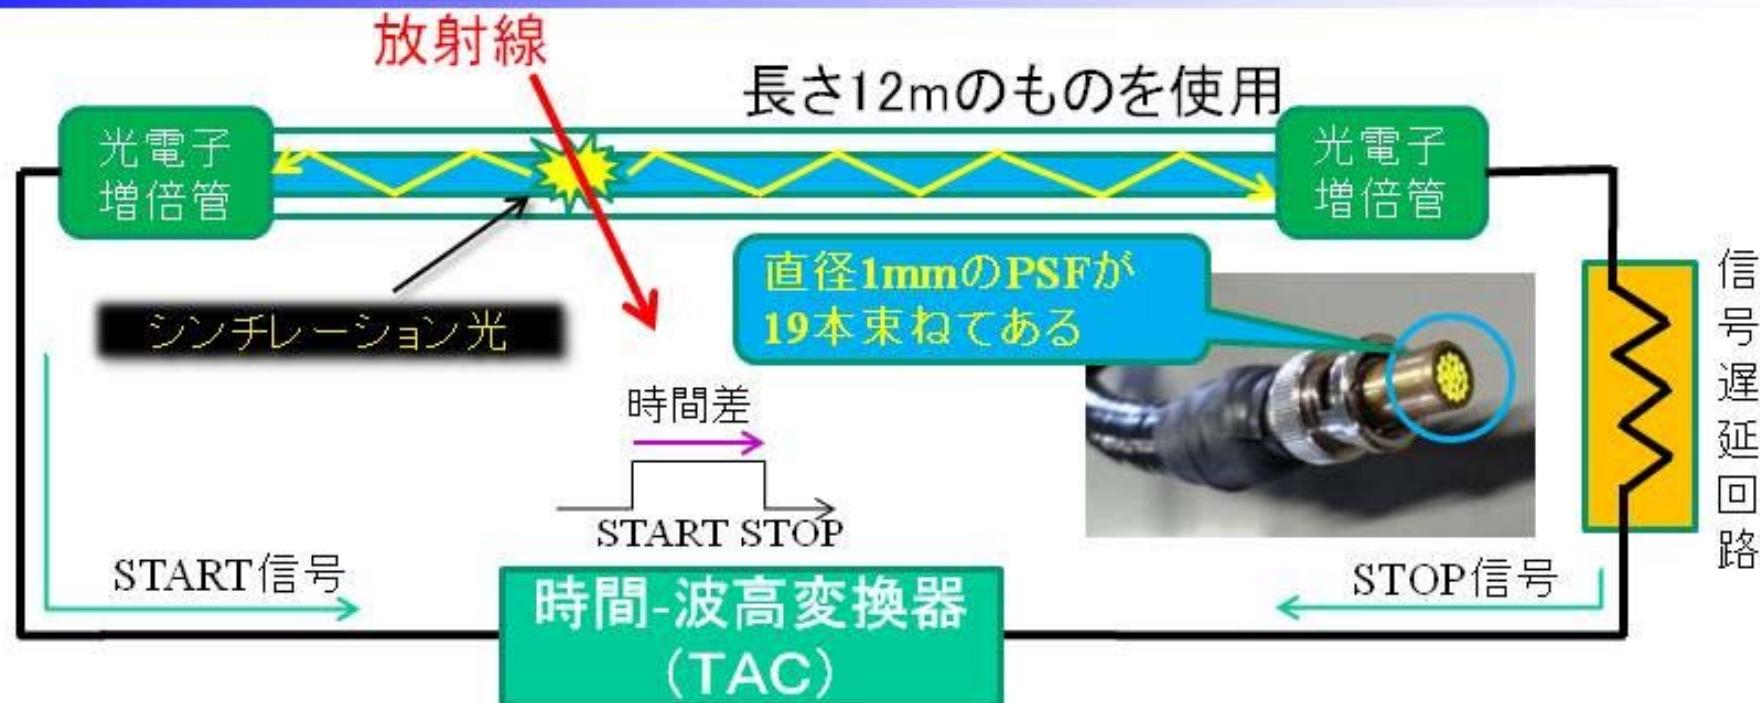
シンチレーションファイバー(PSF)を使用した線量率の測定試験結果

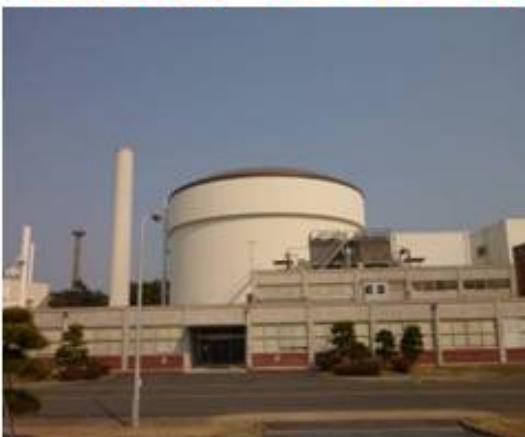
【研究炉(JRR-3)】

現在、補修を
実施中。

建家廻り地盤陥没

平成24年1月までに補修を完了し、
平成24年2月頃の再稼働を目指す。

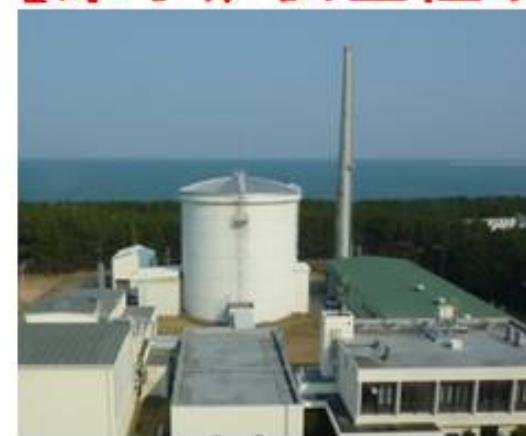
【原子炉安全性研究炉(NSRR)】

現在、補修を
実施中。

建家廻り地盤陥没

平成24年3月までに補修を完了し、
平成24年7月頃の再稼働を目指す。

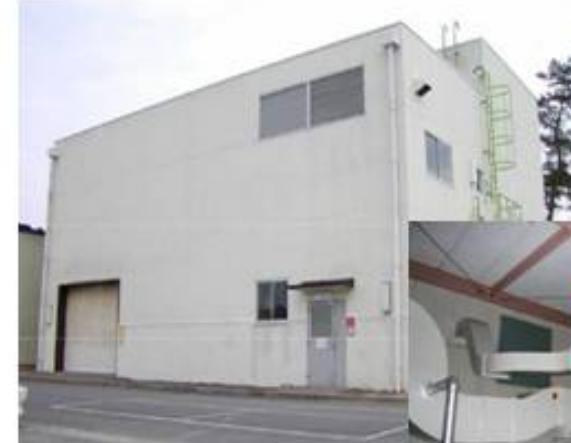
【ウラン系廃棄物焼却施設】

給気ダクトの
落下:復旧済

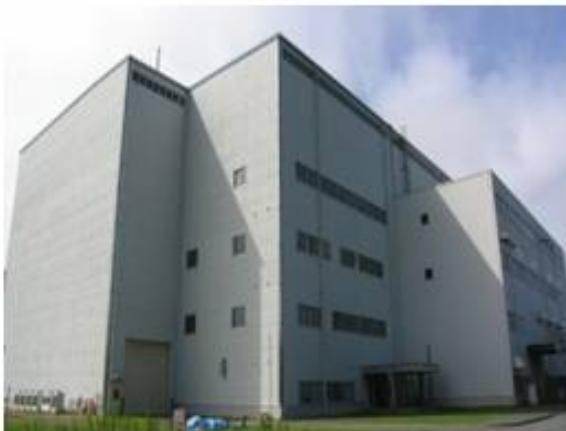
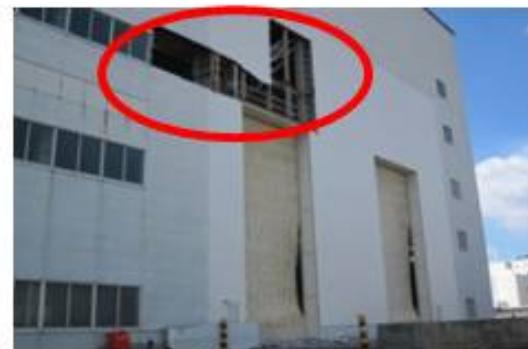
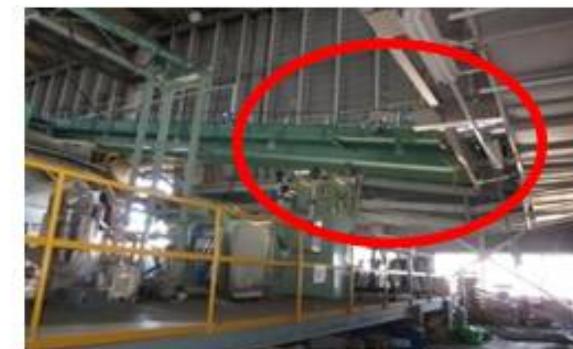
【実規模開発試験施設】

建屋の北側、
南側の外壁が破損

20tクレーン落下
(他の設備に影響なし)

復旧対応予算調整中

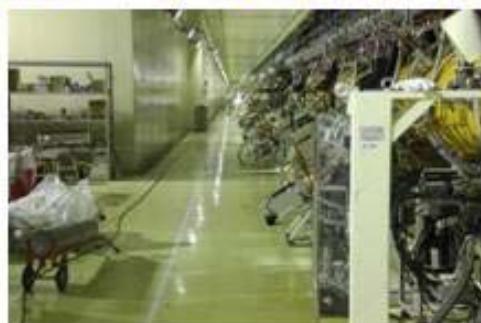
【リニアックトンネル内】

修復作業中

外観上大きな損傷はない。直後の漏水対策完了し、床下地盤補強作業を継続中。

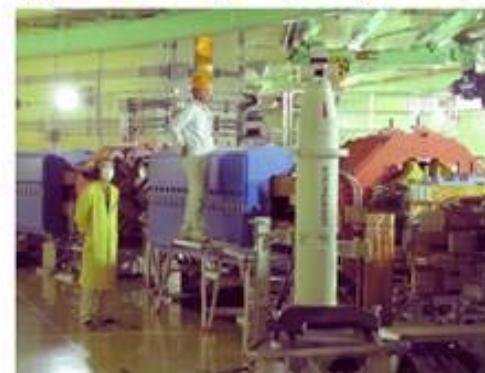
【3GeVシンクロトロン内部】

修復作業中

目視では異常なし。
精密測位実施中。

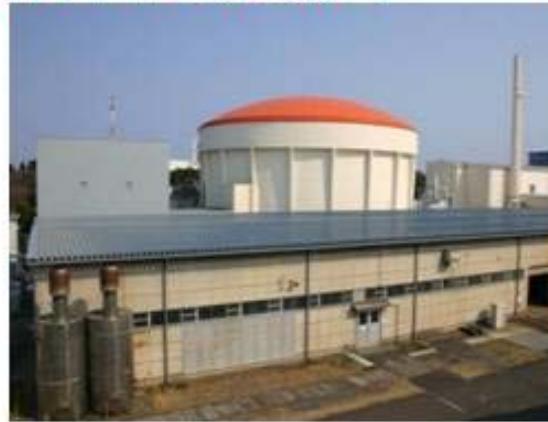
【材料試験炉(JMTR)】

被災度判定調査を実施

(原子炉建家の鉄筋コンクリート部の結果:無被害
鉄骨造りの屋根部の結果:軽微)

平成24年10月頃の再稼働を目指す。

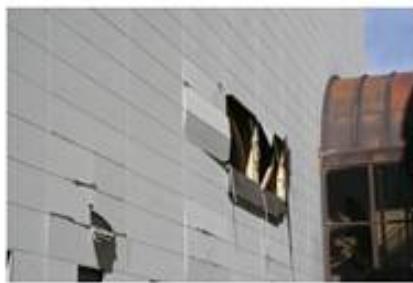
【実験準備棟】

被災度判定調査を実施(結果:中破)

応急措置済

平成24年度中のITER加熱装置調達仕様決定の試験開始を目指す。

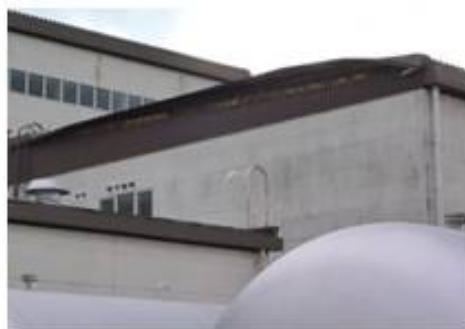
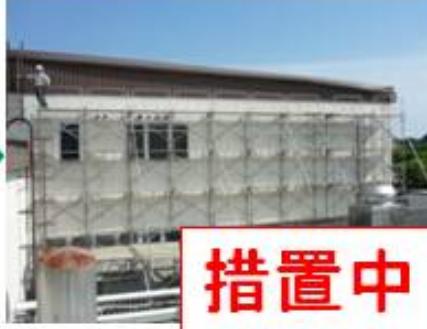
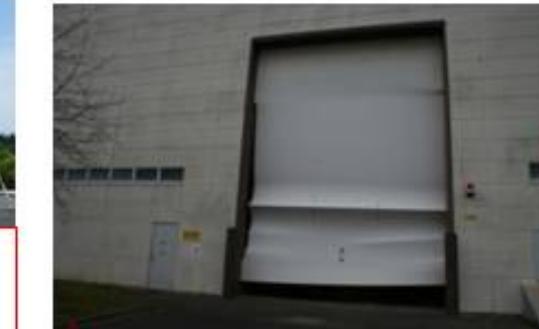
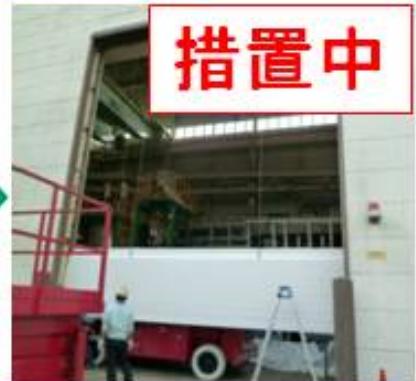
【第1工学試験棟】

被災度判定調査を実施(結果:中破)

措置中

平成24年度中のITER用超伝導コイル導体性能確認試験開始を目指す。
