大洗研究開発センター燃料研究棟 における汚染について

平成29年7月21日

国立研究開発法人日本原子力研究開発機構

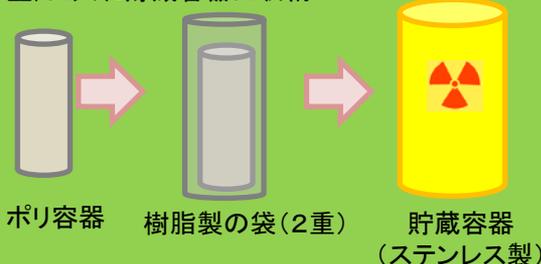
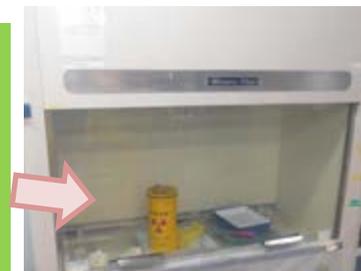
核燃料物質を入れたポリ容器を樹脂製の袋(2重)に入れ貯蔵容器に収納

フード内で収納状況を確認するため、貯蔵容器の蓋を開けた。

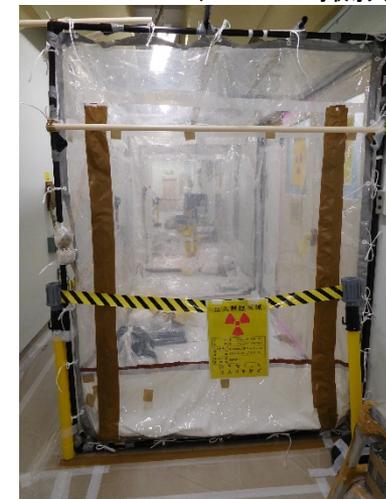
更新したグリーンハウス

- 事象直後に緊急に設置したグリーンハウスから汚染管理の強化を図ったグリーンハウスへ更新した。
- 今後、フード及び108号室の汚染検査・除染を実施する。

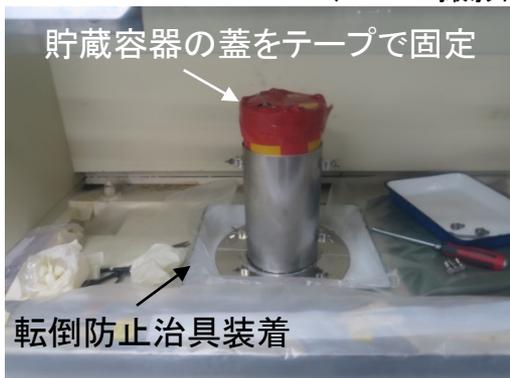
フード内での貯蔵容器の保管状況

- 作業員の歩行による汚染拡大・飛散防止のために、化学雑巾を用いて床の拭き取りを行い、フードまでのアクセスルートを確保した。
- フード内の貯蔵容器の蓋をガムテープで固定し、貯蔵容器に転倒防止治具を取り付けた。
- フードからの貯蔵容器の搬出及び108号室から101号室への移動、101号室のグローブボックスへの搬入を行った。

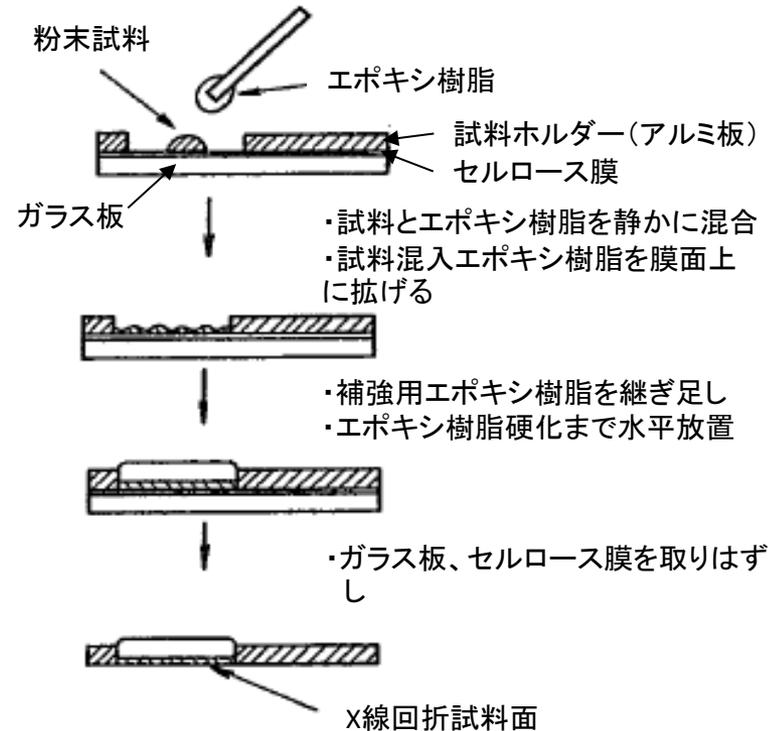
試料調製フロー

- 当該貯蔵容器内の核燃料物質は、天然ウラン(U)とプルトニウム(Pu)であり、Puは同位体組成の異なる5種類が混在している。
- 当該貯蔵容器内の核燃料物質は、X線回折測定に使用した試料を集めたものである。
- 燃料研究棟におけるX線回折測定用試料の特徴として、核燃料物質の粉末をエポキシ樹脂系の接着剤(主剤と硬化剤の2液混合型)と混合し、アルミニウム製の試料ホルダーに固定する方法を用いていた。試料ホルダー中の固化物部分の寸法は、約20×20mmの四角形で、厚さ1.5mm程度の平らな形状である。この固化物1個あたりに、核燃料物質の粉末が0.1～0.2g、エポキシ樹脂が0.7～1.0g含まれる。

- 収納前に試料の熱処理等を行って、多量のガスを発生させるエポキシ樹脂等を除去する。
- 粉末状の核燃料物質は金属容器に収納する。
- 核燃料物質をポリ容器に収納しているものについては、膨張や変色等が発生する時間を事前に見積もり、適切な周期でこれらの目視による点検と交換を行う等の対策を取る。

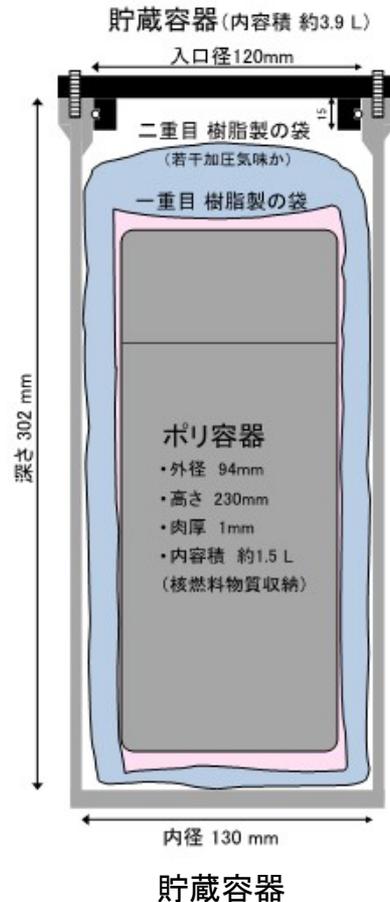
貯蔵容器梱包更新の記録
核燃料物質貯蔵容器 No. 1010 平成 8年 7月19日

- 貯蔵容器へ収納する際の内容器として、燃料研究棟にあった比較的容積の大きい筒状のポリ容器を用いた。
- 平成3年10月に当該貯蔵容器の貯蔵を開始した後、平成8年7月に貯蔵容器の蓋を開封し、内部の状態を点検した際の記録の存在が平成29年7月14日に確認された。当該貯蔵容器の記録には、ポリ容器の底部が破損していること、樹脂製の袋が膨張していることとの記載がある他、梱包を更新した後に異常なしとの記載がある。

現 状		更 新 後	
バッチ番号	W410	バッチ番号	W410
化学形	M化合物	化学形	M化合物
物理形	スクラップ	物理形	スクラップ
総重量	g	総重量	g
Pu・ ²³⁹ U 重量	g	Pu・ ²³⁹ U 重量	g
核分裂性物質質量	g	核分裂性物質質量	g
NU・Th 重量	g	NU・Th 重量	g
国籍	F, Q, C, Q, U (U)	国籍	F, Q, C, Q, U (U)
備考		備考	
梱包状態		梱包状態	
内容器: ポリエチレン容器		内容器: ポリエチレン容器	
内容器内の状態		内容器内の状態	
1. X線回折分析試料		1. X線回折分析試料	
梱包材劣化状況		梱包材劣化状況	
ポリエチレン容器底部が変色、破損 内容器ビニルバックが膨張		異常なし。

平成8年7月に当該貯蔵容器内の点検を行い、内容器と樹脂製の袋を交換したと考えられる際の点検記録

⇒平成8年に今回事故が発生した貯蔵容器の点検を実施した記録の存在が確認された。この中で破損したポリ容器や樹脂製の袋を交換したとの記述があった。約5年間で損傷が見られたことに関して、その事実の継承や改善がなされていたかどうかを含め、事実関係を調査し問題点を抽出する。

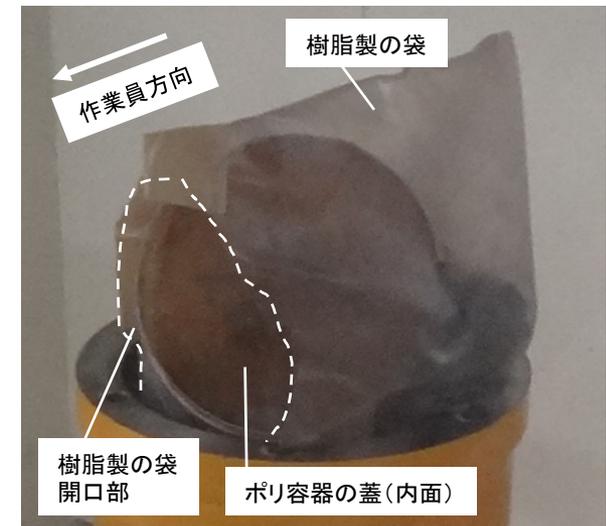
樹脂製の袋の破裂後に作業員が撮影した写真を拡大

- 貯蔵容器上端からは樹脂製の袋がはみ出ており、破裂の開口部は袋の側面に沿って縦に裂けるように破損している。破裂に伴う開口部は作業員側を向いており、作業員が左腹部に風圧を感じたとの証言と整合している。
- 袋の内側に見える大きな円形状のものは、ポリ容器の蓋であり、作業員の証言では上下が逆さまになった状態で、写真に見えているのは蓋の内面側である。
- 蓋の右側の袋内部に黒い物体が見えており、ポリ容器内の核燃料物質が破裂時に飛び出して来た可能性がある。

(袋の側面の一部が縦に裂けるように破損)

- フォルトツリー解析により、樹脂製の袋の破裂は、混入有機物、ポリ容器、混入水分の3つの基本事象が複合して発生したものと推測された。
- すなわち、主に上記3つの複合事象あるいはいずれかの単一事象によりガスが発生し、21年間の貯蔵期間中の内圧上昇が樹脂製の袋の破裂をもたらす内圧上昇割合を超過したが、貯蔵容器による拘束力で破裂せずに留まっていた。樹脂製の袋が、貯蔵容器蓋の開封により拘束力を失って樹脂製の袋内外の圧力均衡が崩れ、容器や蓋等で拘束されていない部分が、放射線照射によりもたらされた樹脂製の袋の強度や伸び低下の影響により、線状に裂ける形で破裂開口したと推測される。

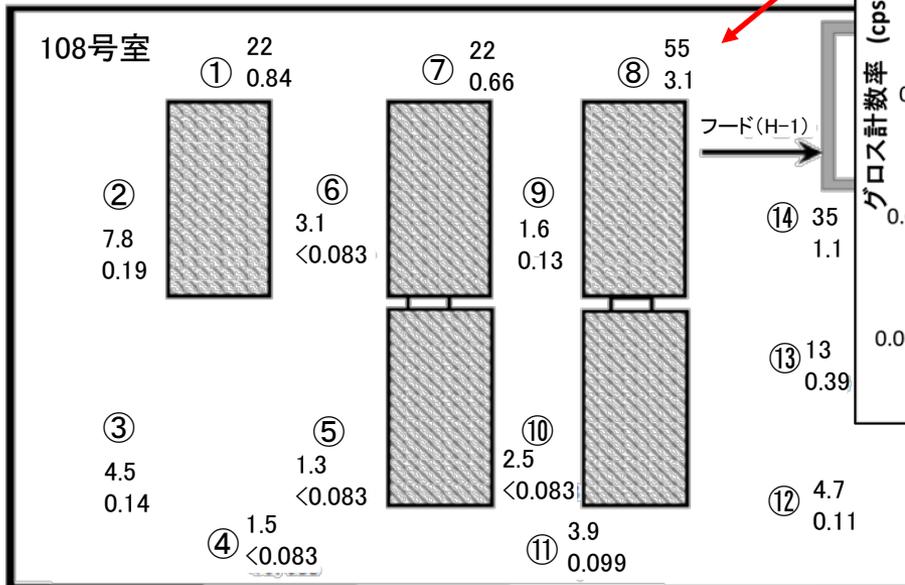
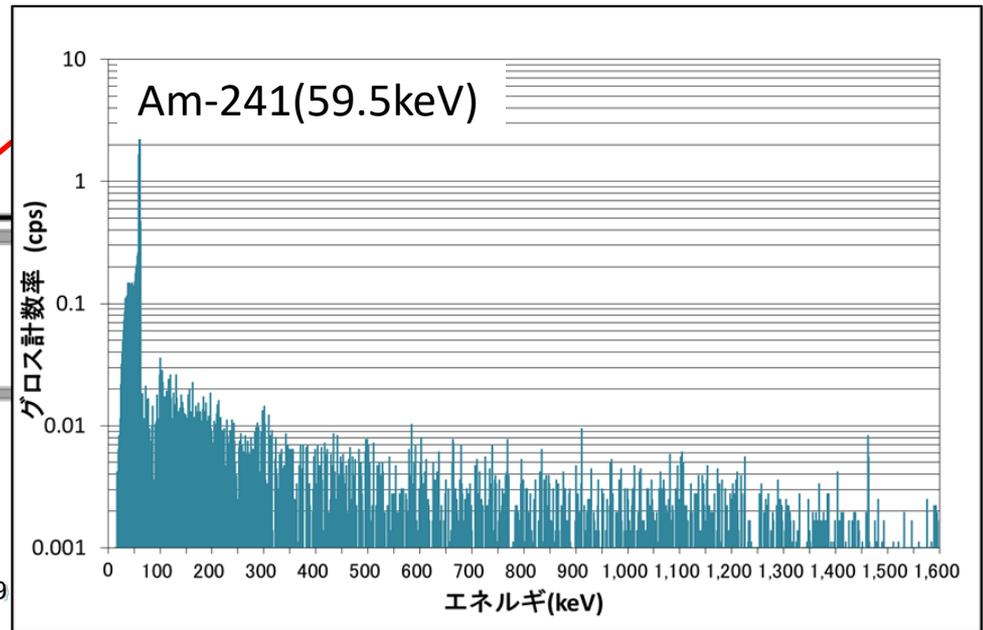
Ge半導体検出器によるスミヤ試料の光子エネルギースペクトルの例

- 作業員が摂取した放射性微物質の核種組成や粒径分布等の性状を把握するため、6月6日に交換したPuダストモニタNo.2のフィルタ及び6月7日に実施した108号室内汚染検査のスミヤろ紙について、放射性核種分析を実施している。
- 今後もこれらフィルタ等の試料について、放射性核種分析を継続するとともに、放射線画像解析等の方法により粒径分布等を明らかにする予定である。また、108号室の放射線状況、作業員の半面マスクの汚染状況等について調査・分析を進める。

上段: α線 (Bq/cm²)
下段: β(γ)線 (Bq/cm²)

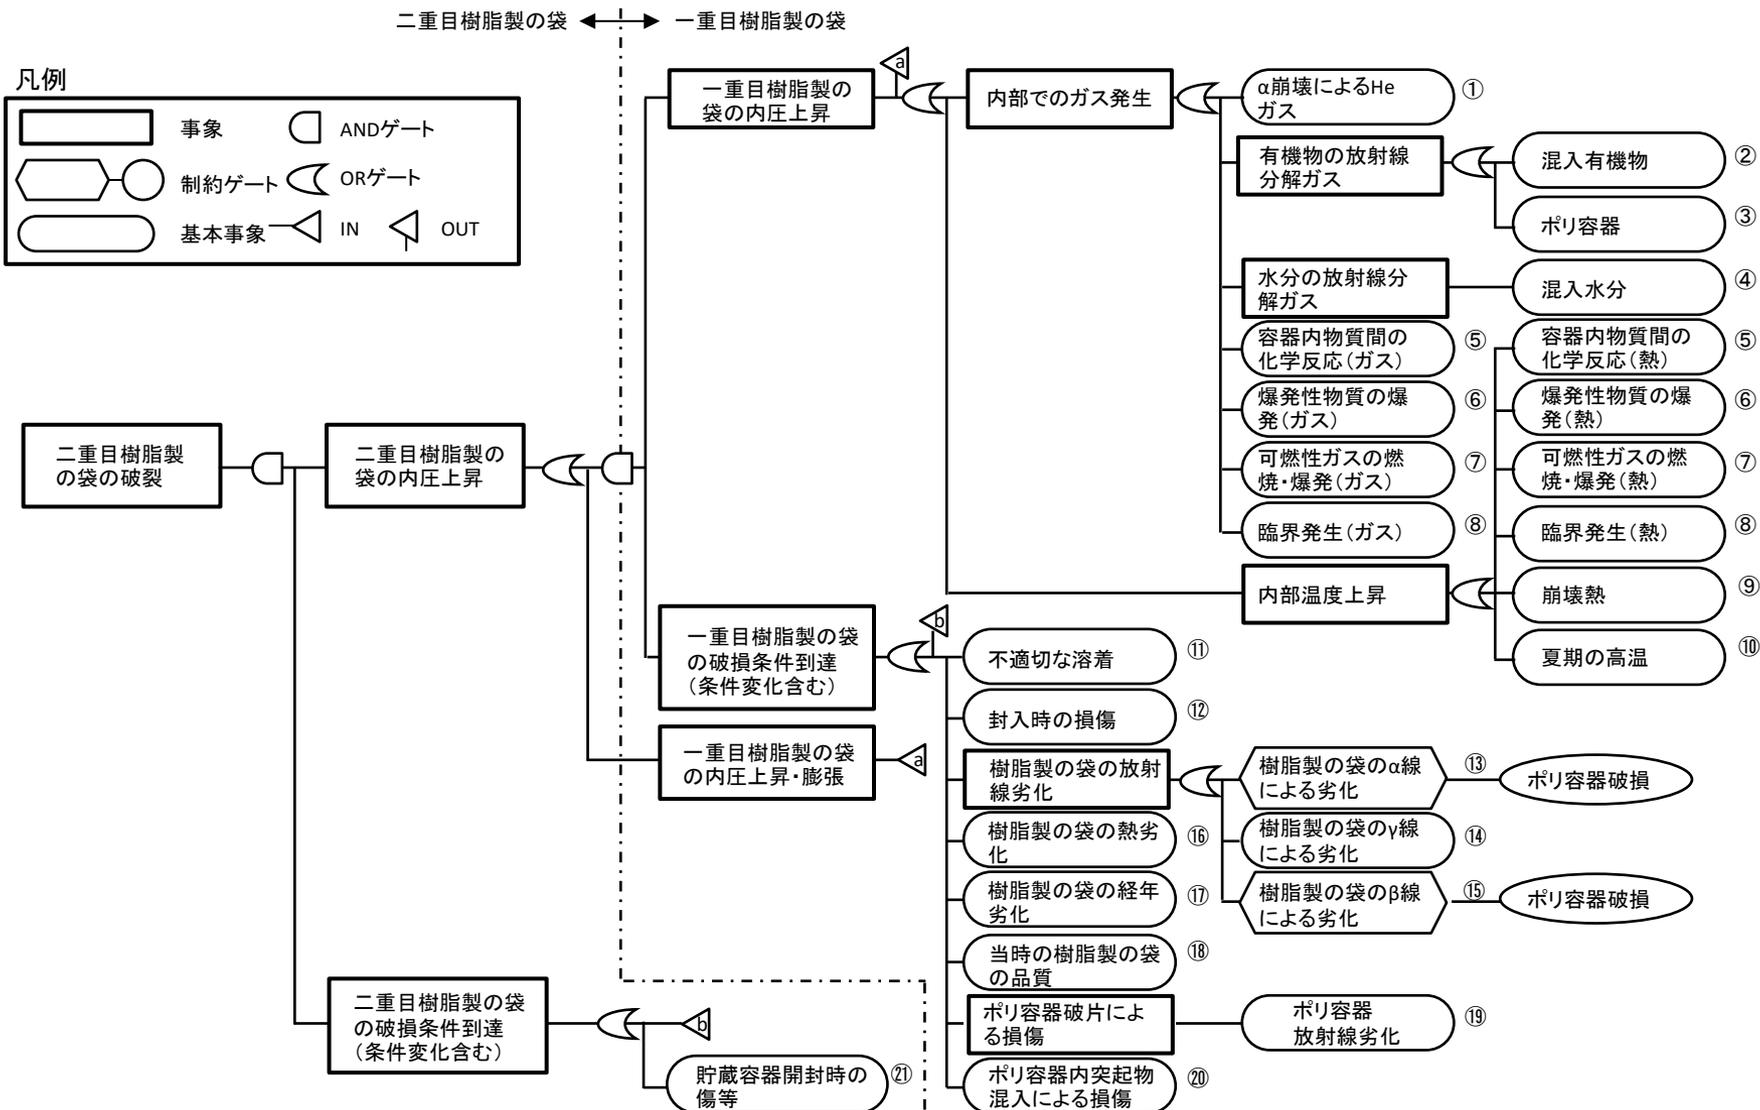
①～⑧:「内部でのガス発生」に係る要因、⑤～⑩:「内部温度上昇」に係る要因

⑪～⑳:「一重目樹脂製の袋の破損条件到達(条件変化を含む)」に係る要因
