核燃料サイクル工学研究所 プルトニウム燃料第二開発室の 管理区域内における汚染について

平成31年3月27日

国立研究開発法人日本原子力研究開発機構

原子力施設故障等報告書(法令報告)第3報の構成

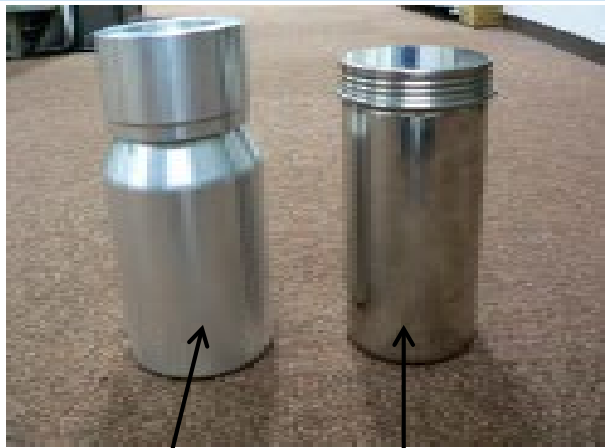
アルミ缶 ステンレス缶
貯蔵容器

貯蔵容器	寸 法	重量
ステンレス缶	直径：約11cm、高さ：約22cm	約0.5kg
アルミ缶	直径：約12.5cm、高さ：約25cm	約1.9kg

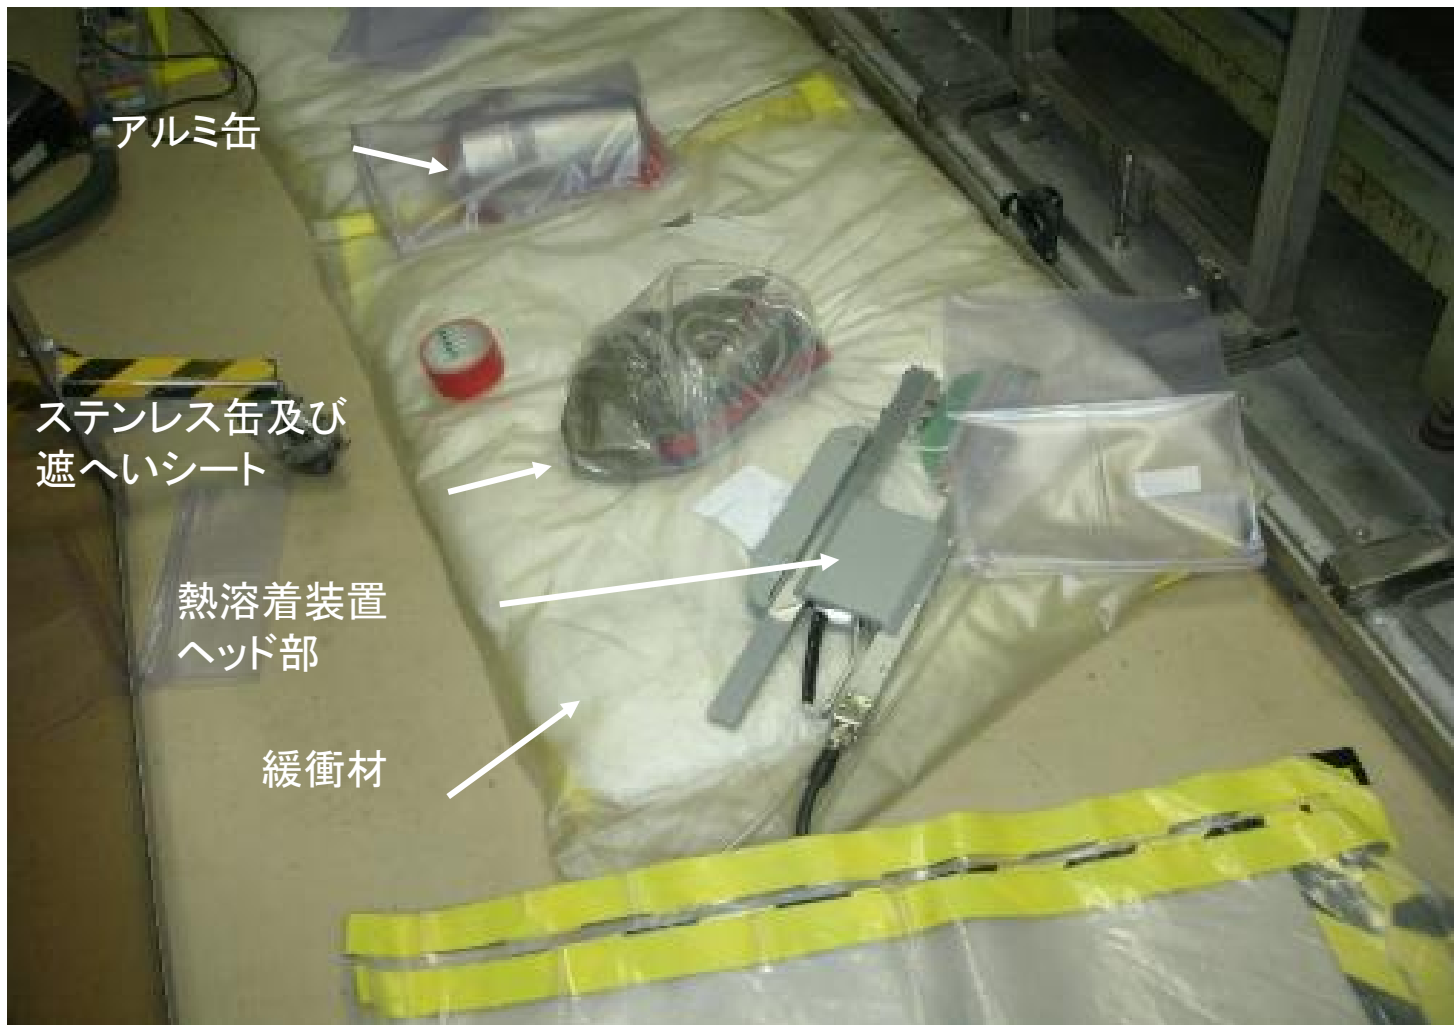
事象発生後の貯蔵容器の状態

アルミ缶

ステンレス缶及び
遮へいシート

熱溶着装置
ヘッド部

緩衝材

(平成31年1月30日 21時40分頃 撮影)

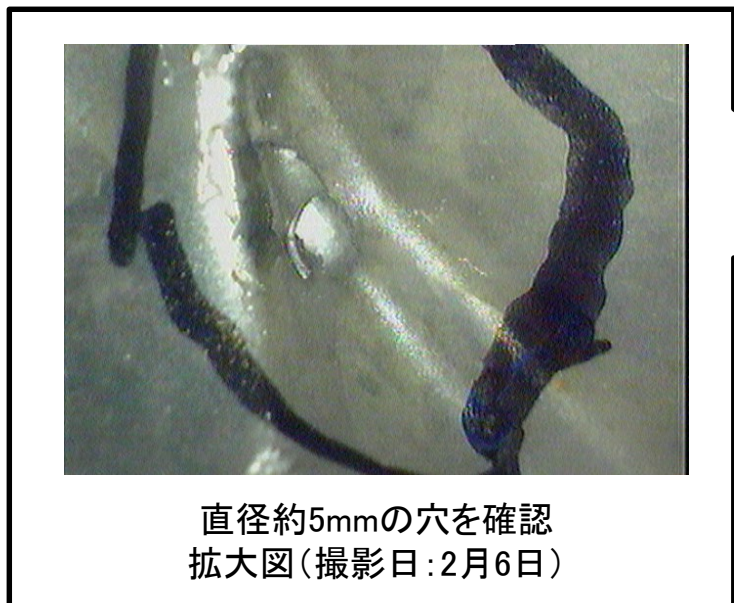
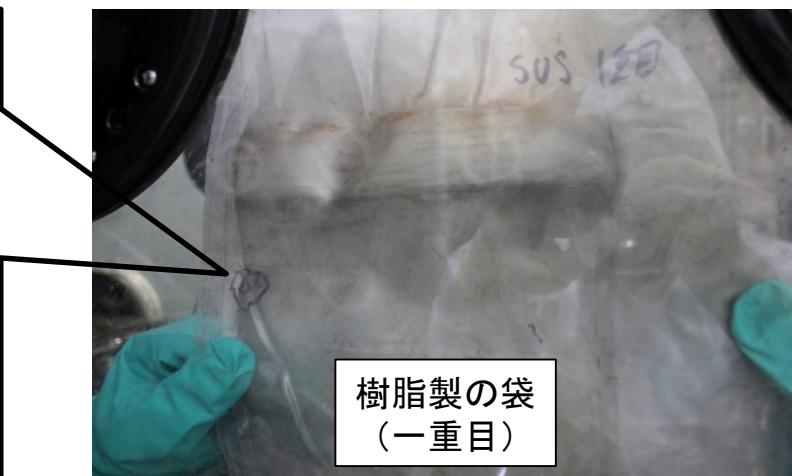
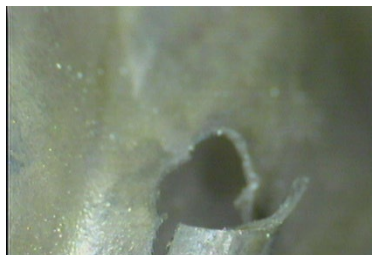
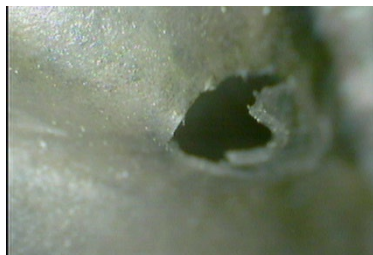
ステンレス缶の一重目の樹脂製の袋の観察結果

ステンレス缶
(直径:約φ11cm、高さ:約22cm)

別角度から撮影した穴

汚染事象が発生した樹脂製の袋の穴(約5mm)

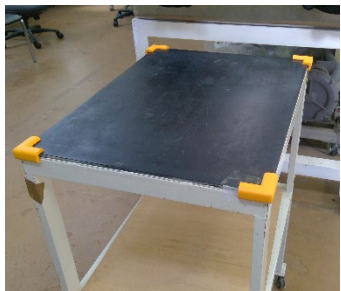
養生材(1)、(2)を使用する
場合は、作業台角部にコー
ナークッションをセットする

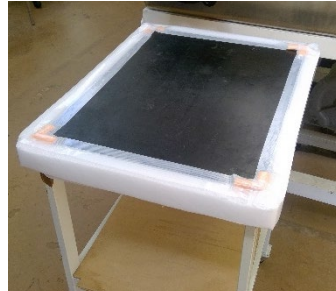
作業台上面周囲を厚さ
30mmの発砲ポリエチレン
で囲む

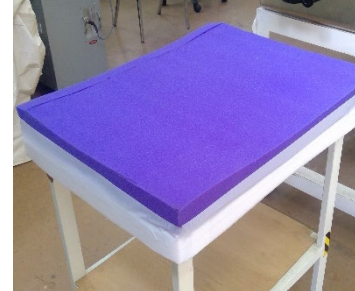
作業台上面に(1), (2)若しく
は(3)の養生材をセットする

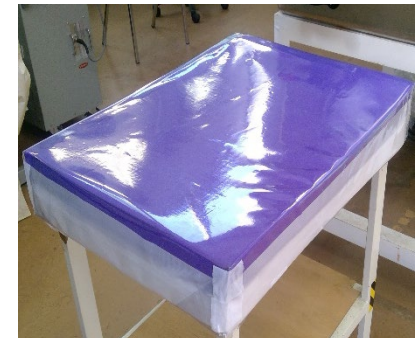
養生材をPVCシートで被う
