幌延深地層研究計画 平成29年度調査研究成果報告

平成30年8月8日(水)
日本原子力研究開発機構
幌延深地層研究センター

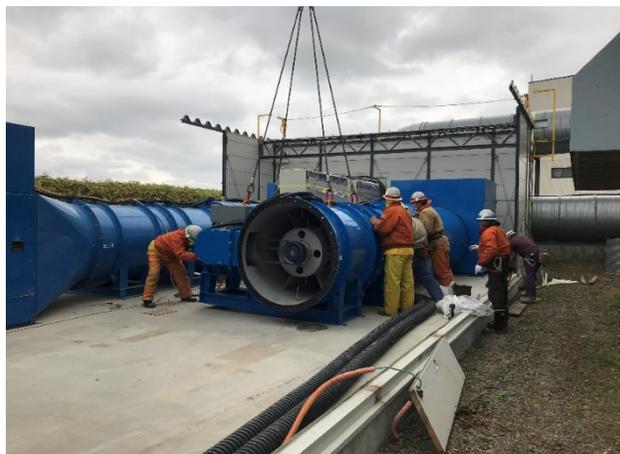
坑内換気用主要ファン・集塵機（1号機）の整備

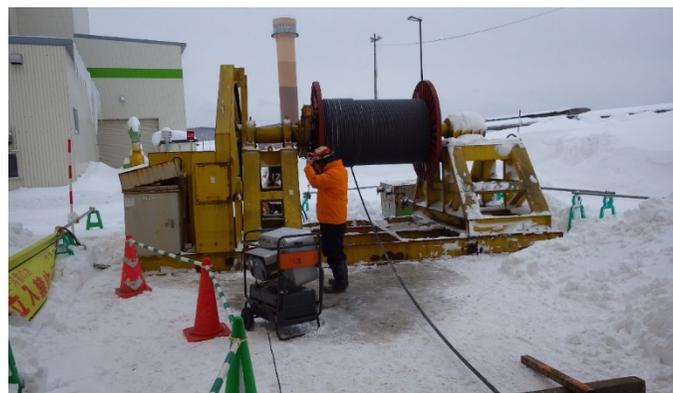
人キブル（工専用エレベータ）のワイヤロープ交換

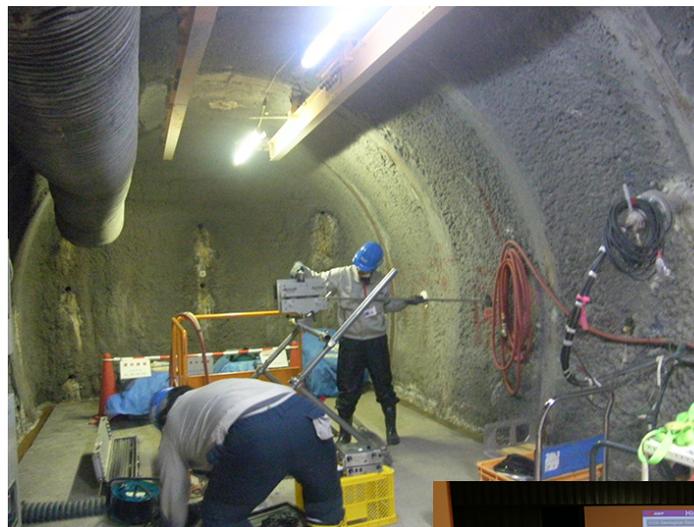
京都大学・原子力機構
共同研究
掘削損傷領域の可視化手法の
検討におけるボーリング孔内の
割れ目分布の確認作業の様子
（平成30年3月、
於 350m調査坑道）
