幌延深地層研究計画の現状について

- 平成29年度調査研究成果-
- 平成30年度調査研究計画-

平成30年8月22日(水)
日本原子力研究開発機構
幌延深地層研究センター

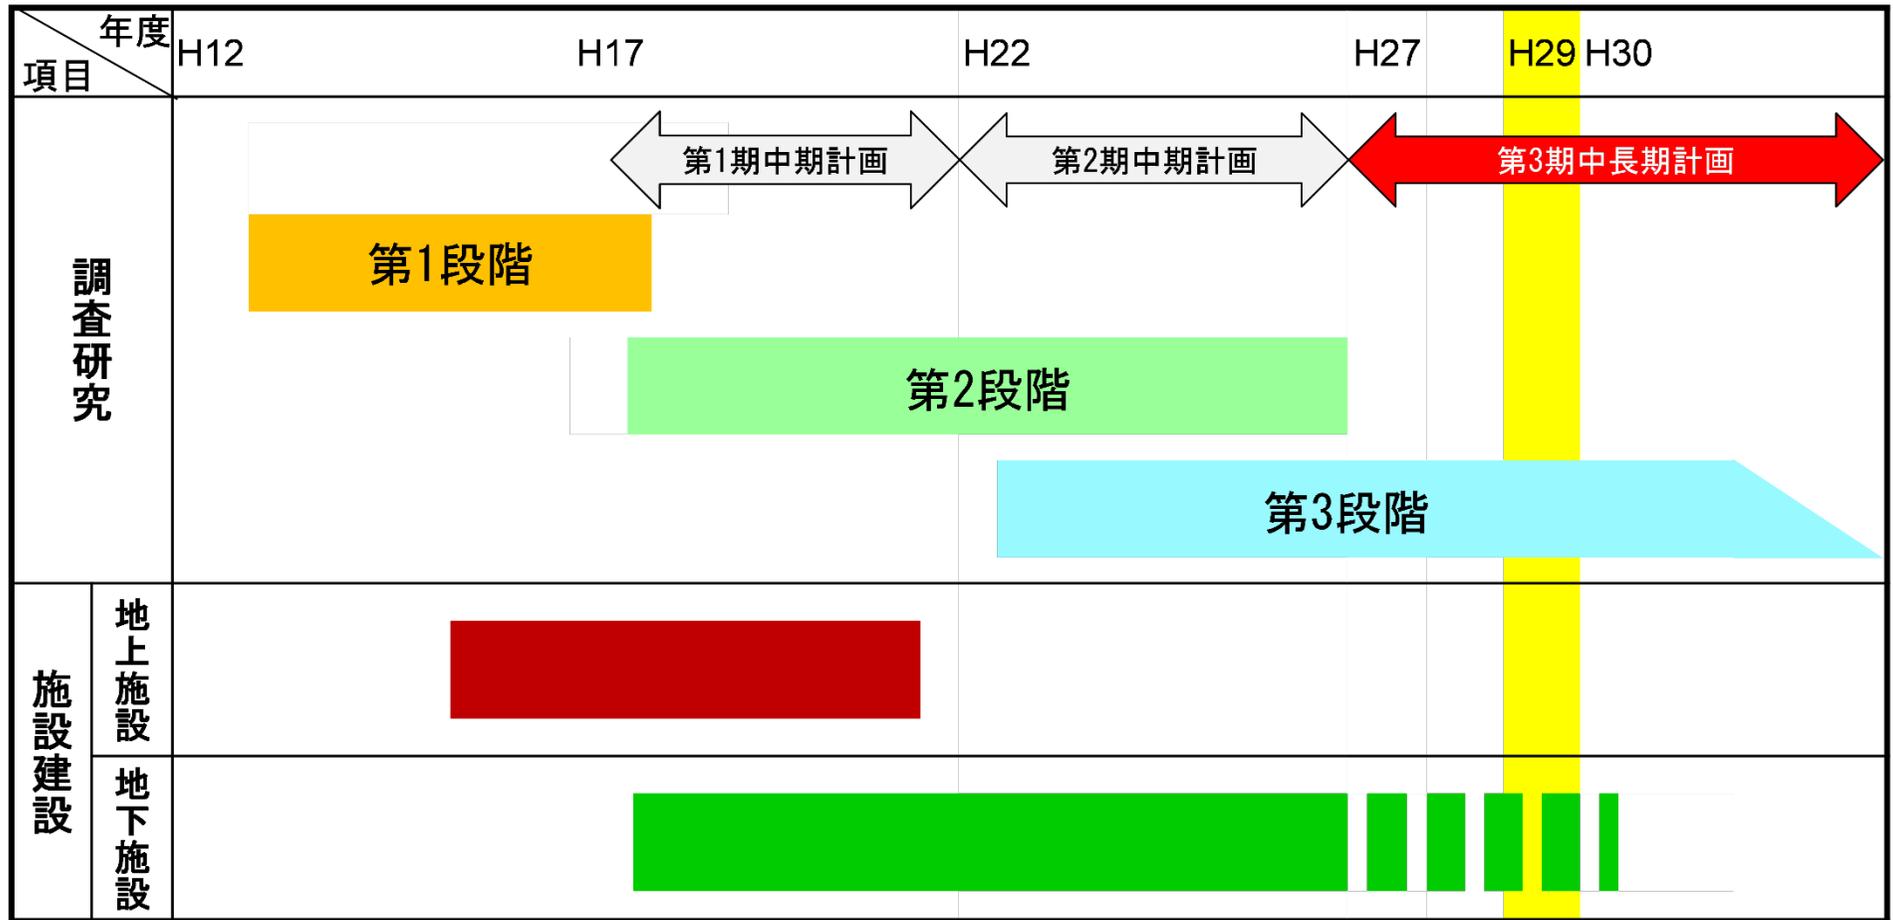
幌延深地層研究計画の全体スケジュール

第1段階：地上からの調査研究段階

第2段階：坑道掘削（地下施設建設）時の調査研究段階

第3段階：地下施設での調査研究段階

※平成31年度末までに研究終了までの工程やその後の埋め戻しについて決定する。

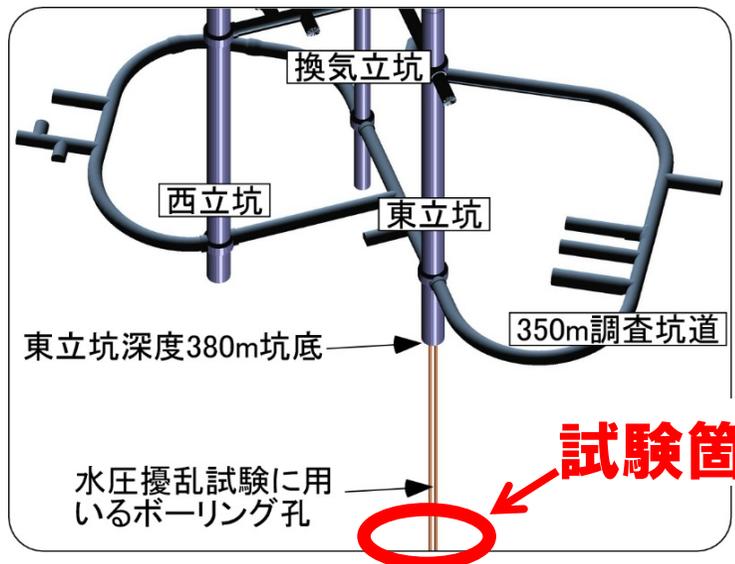
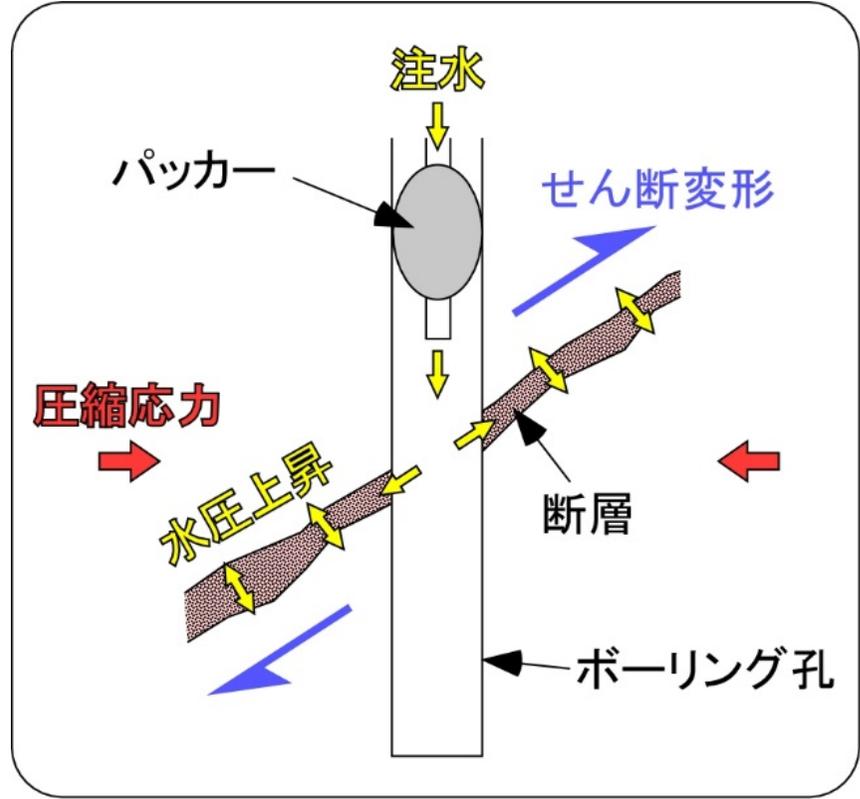
水圧擾乱試験：断層が動くときの程度透水性は変化する？
⇒断層の透水性の将来予測

断層を動かすメカニズム

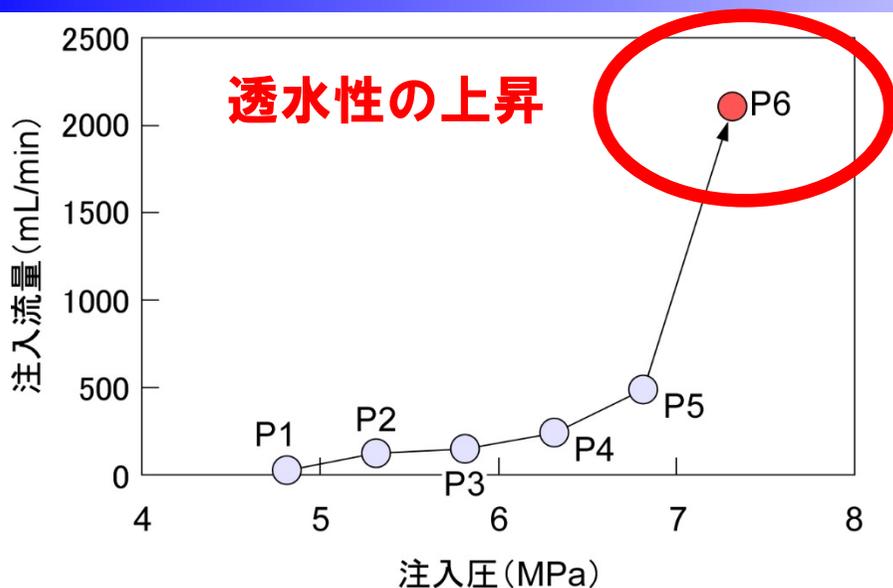
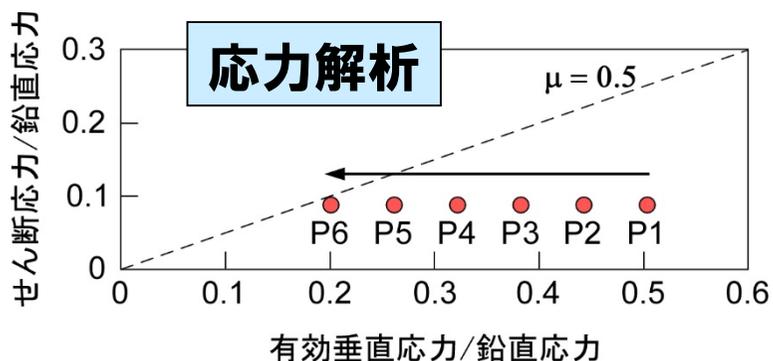
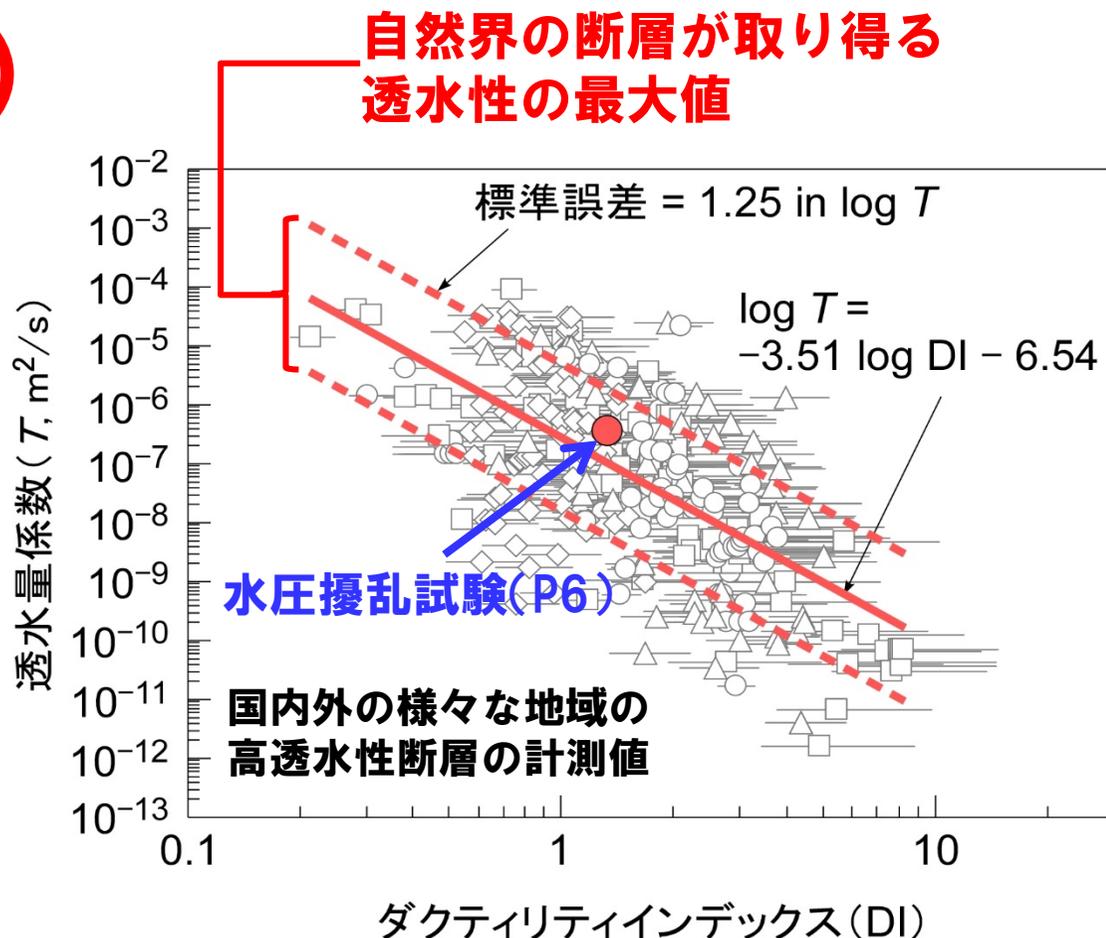
P6では断層面の摩擦力が極度に低下

= 岩石に掛かる平均応力 ÷ 岩石の強度

断層は動いたとしても、その透水性は、地層の力学的な緩衝能力が働くことにより、一定の値を超えない。

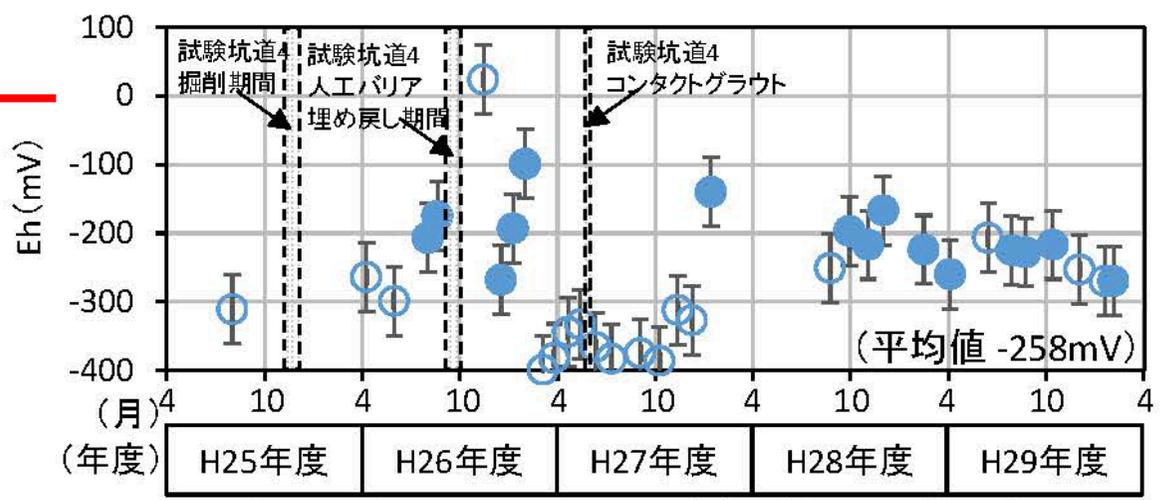
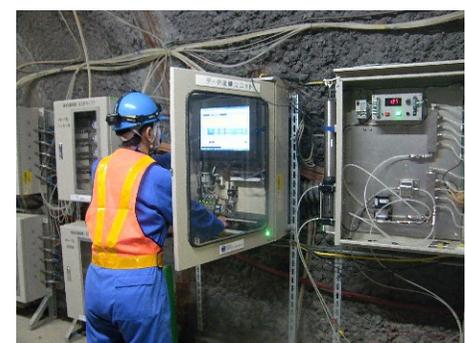
水質モニタリング

坑道周辺の水質モニタリング：大気が侵入して坑道周辺の地下水は酸化になる？⇒酸化的な地下水は人工バリアに悪影響

白抜きデータ(○)は、やや信頼性が劣る可能性のあるデータ

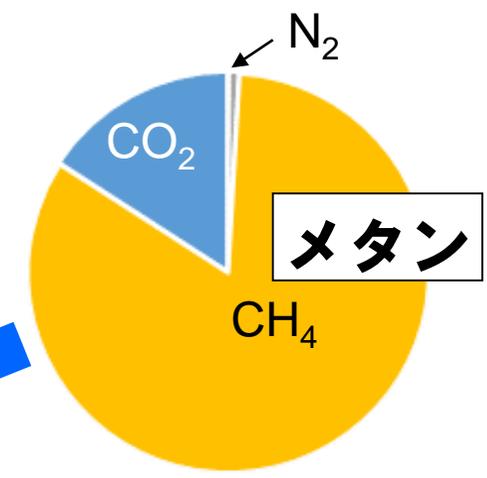
坑道周辺のガス組成

大気が坑道周辺の地層中に侵入しておらず、地下水は還元的なまま。

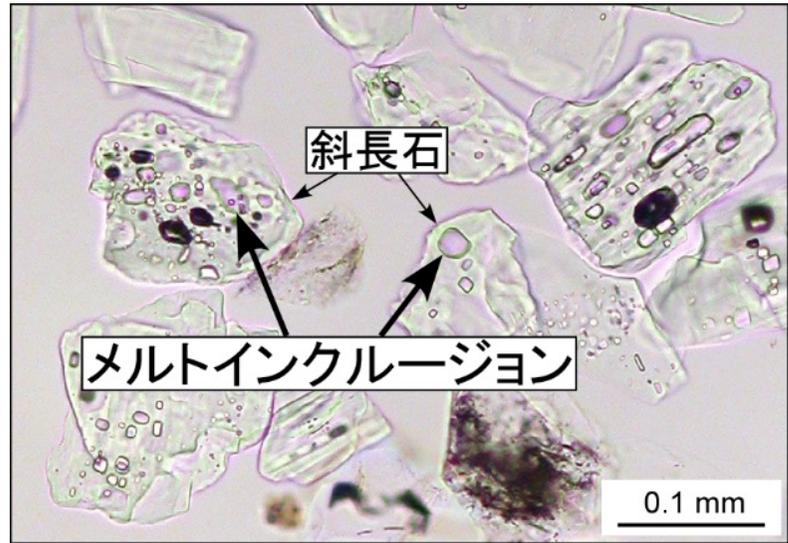
粘土物質の顕微鏡写真

湧水抑制対策技術：湧水抑制の困難な火山灰層起源の粘土質せん断帯の分布を事前に予測する⇒適切な掘削計画の立案や地下工事の効率化

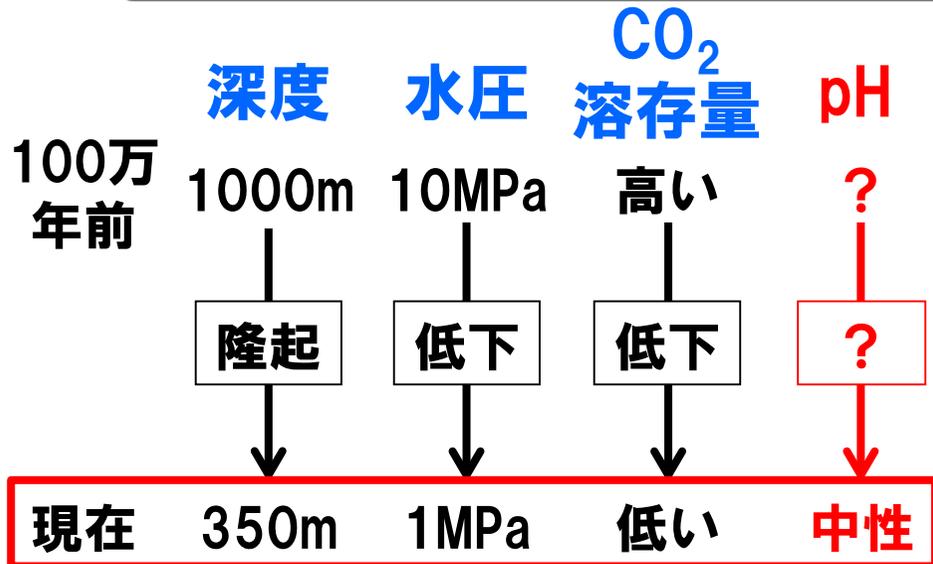
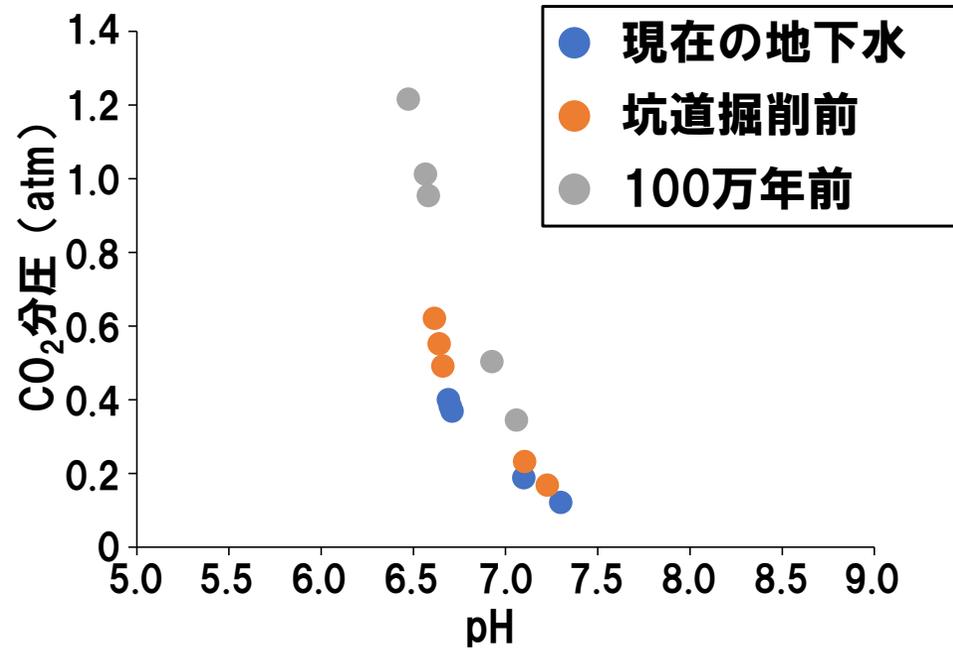
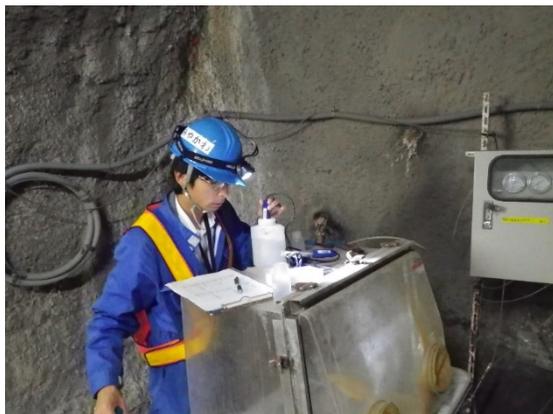
水質測定

地球化学モデリング：地下水のpHの長期変遷を推定する

貝化石や鉱物の保存状態と整合的
溶存ガスに着目した計算はpH推定に有効

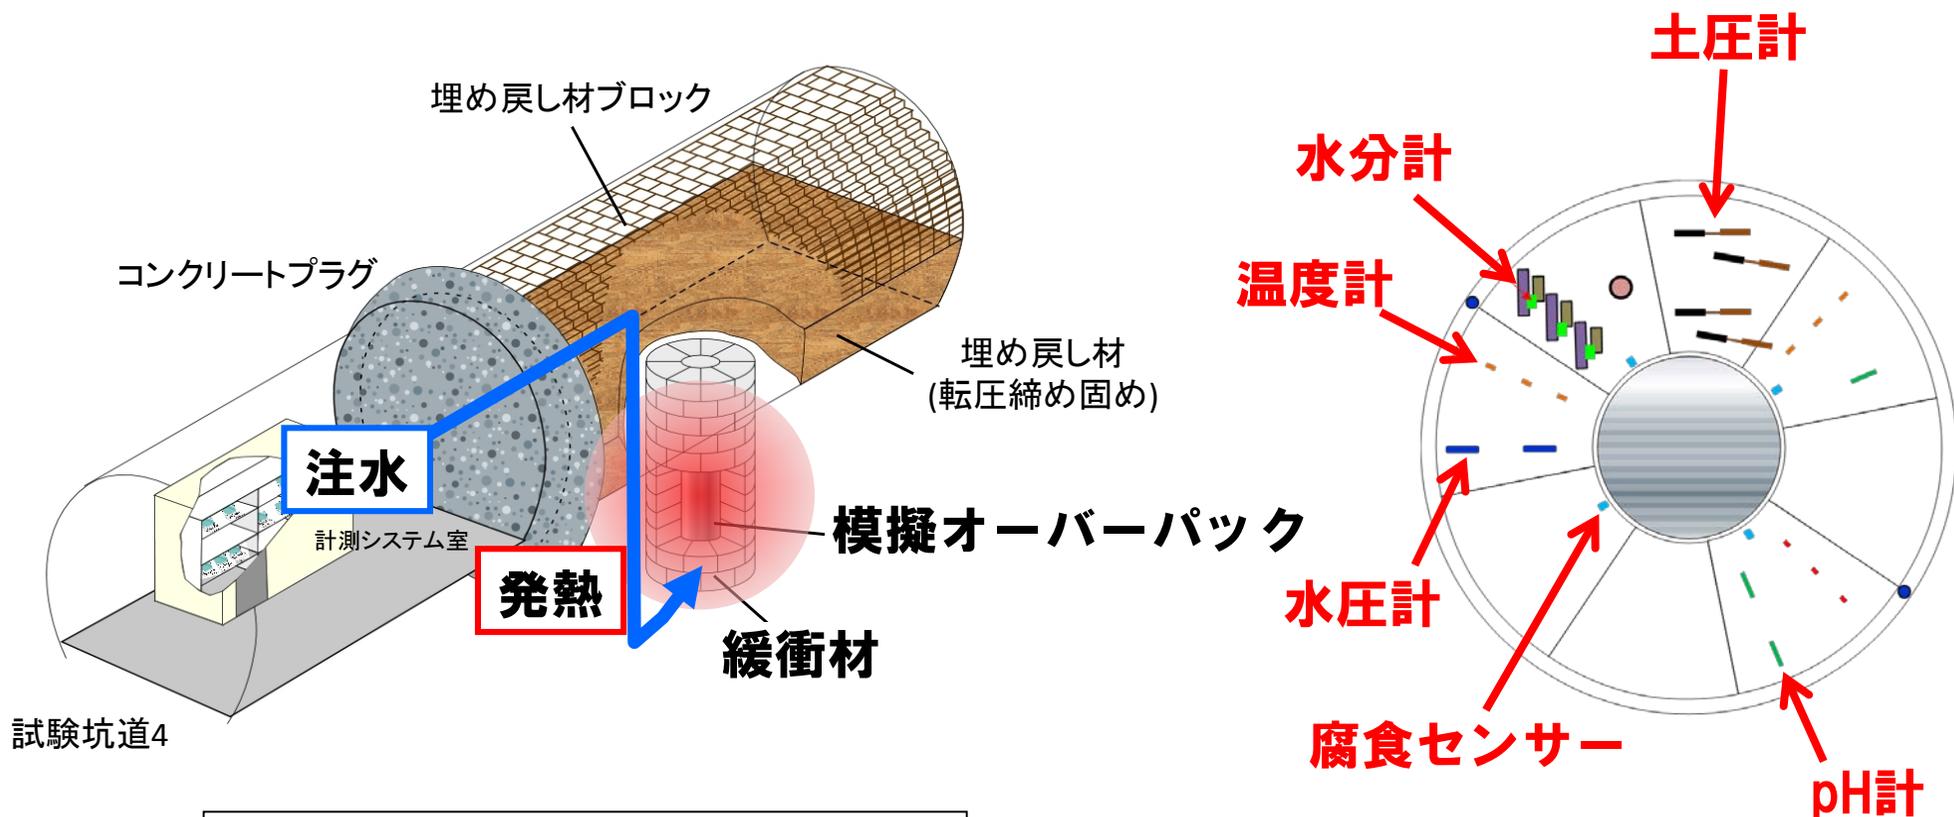
人工バリア性能確認試験の概念図

人工バリア性能確認試験：解析コードの検証・高度化に必要な熱・水理・力学・化学に関するデータ取得

緩衝材内に設置したセンサー

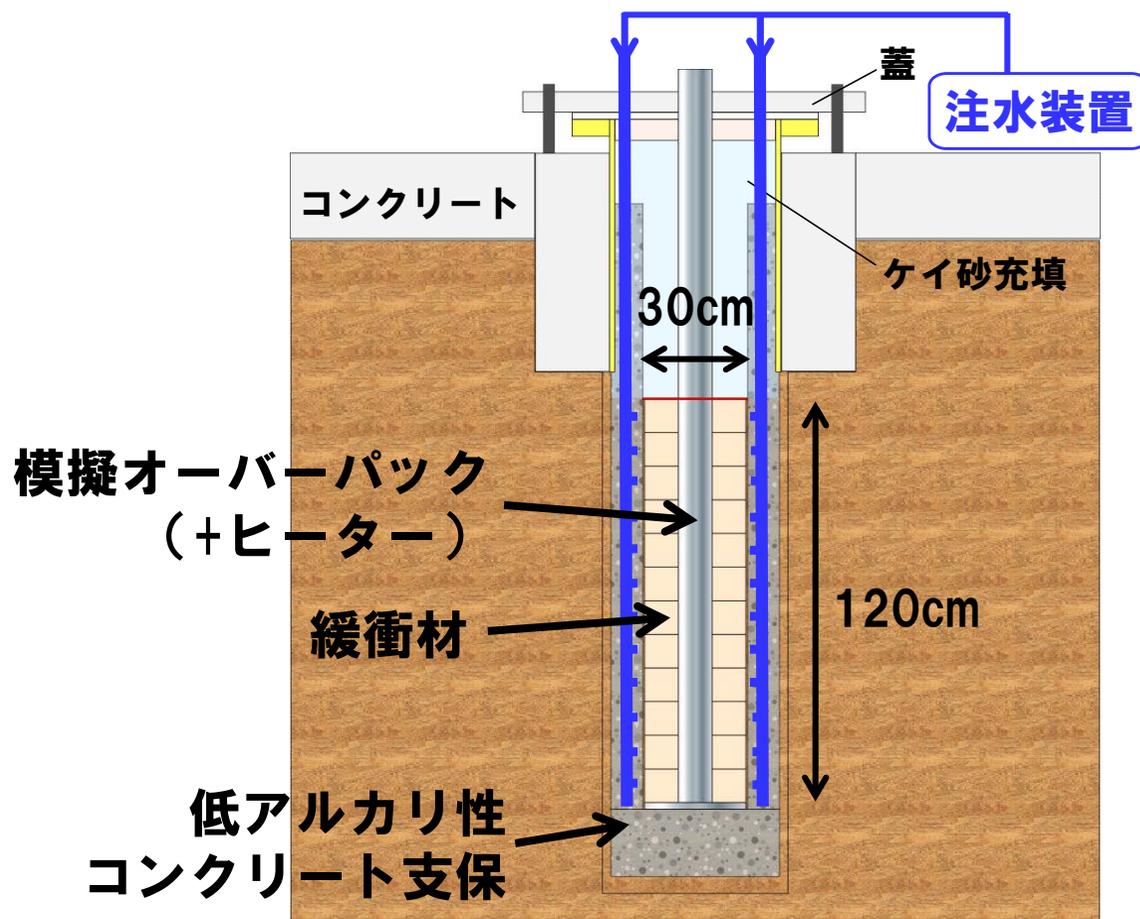
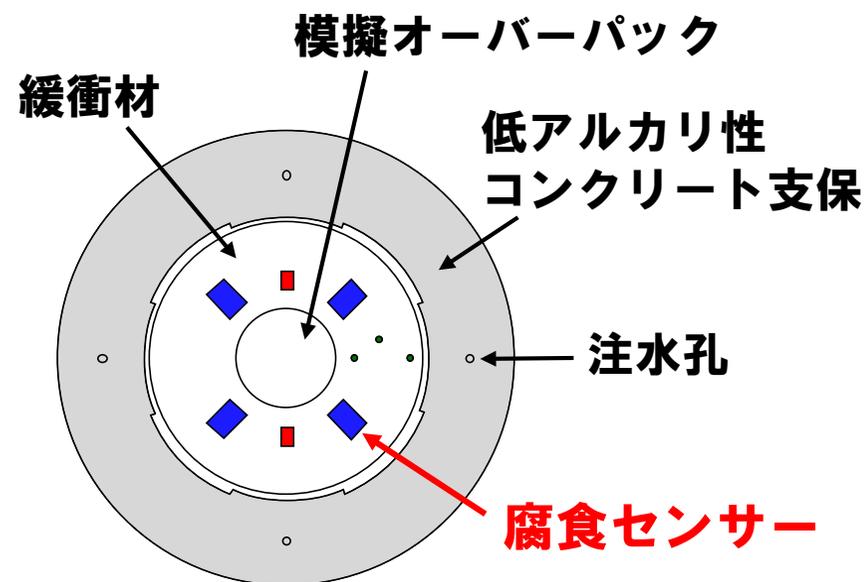
センサーの配置
(水平断面図)

オーバーパック腐食試験：塩水系地下水環境におけるオーバーパックの耐食性や腐食モニタリング手法の適用性の確認

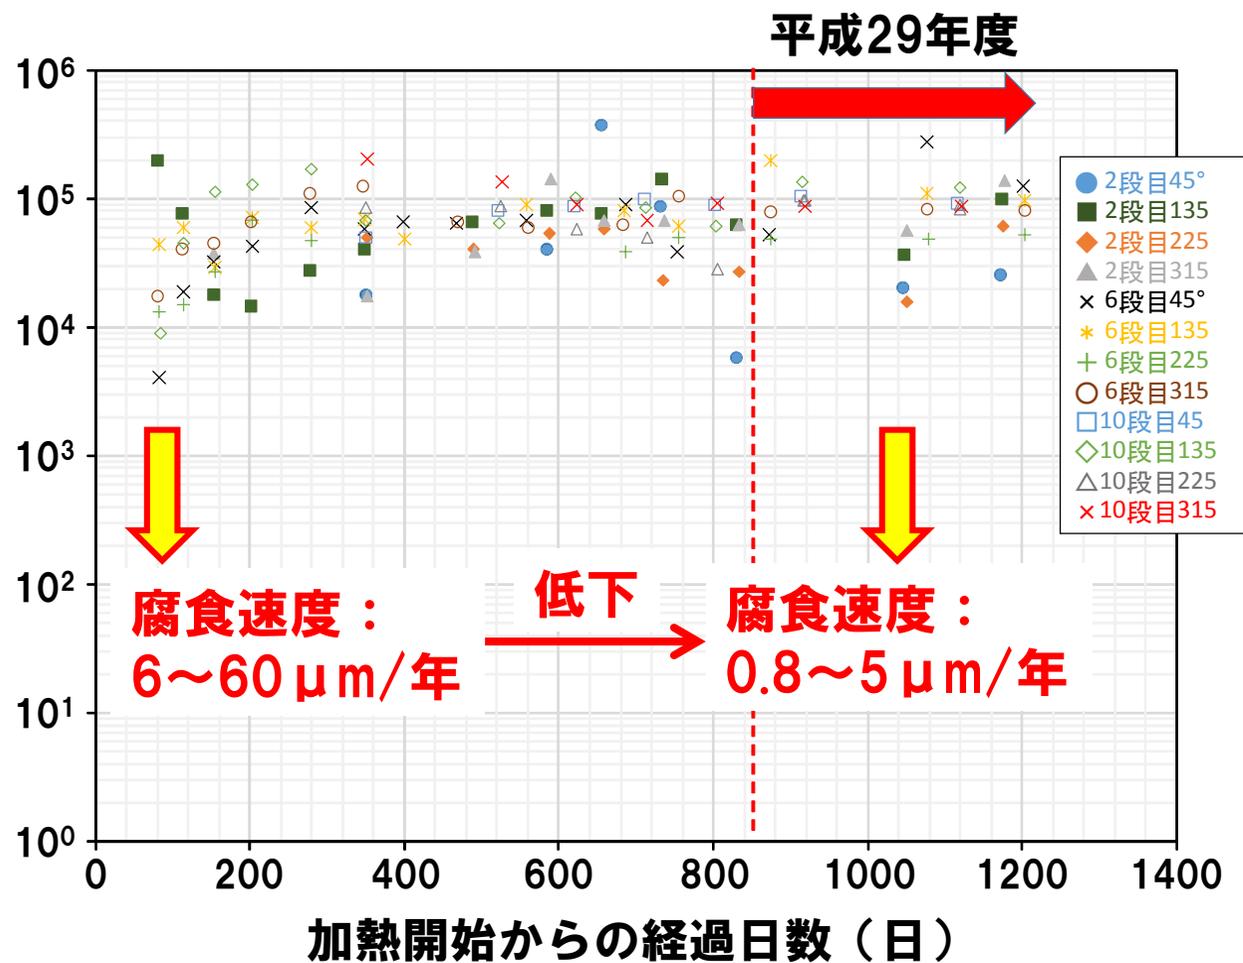
腐食速度

分極抵抗 (Ωcm^2)

既往の室内実験

↓
腐食速度の低下

↑
腐食の抑制

- 酸素濃度の低下
- 腐食生成物の被膜形成

今年度、試験体を解体・分析し、観測結果と比較予定。

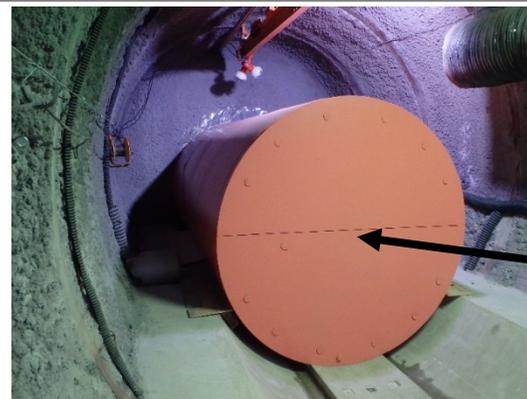
PEM (Prefabricated Engineering barrier system Module) :
 鋼製容器の中に、人工バリアであるオーバーパック
 や緩衝材を設置し、一体化したもの。

模擬PEM：
 直径約2.5m
 長さ約3.5m
 重量約36t

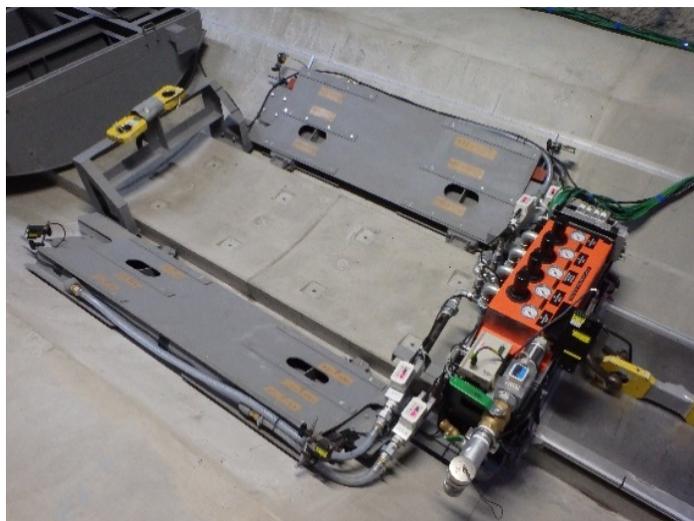
要素試験装置

エアベアリング方式 :
 圧縮空気を送り、床面との隙間にごく薄い空気の膜
 を形成し、小さな力で重量物を搬送する仕組み。

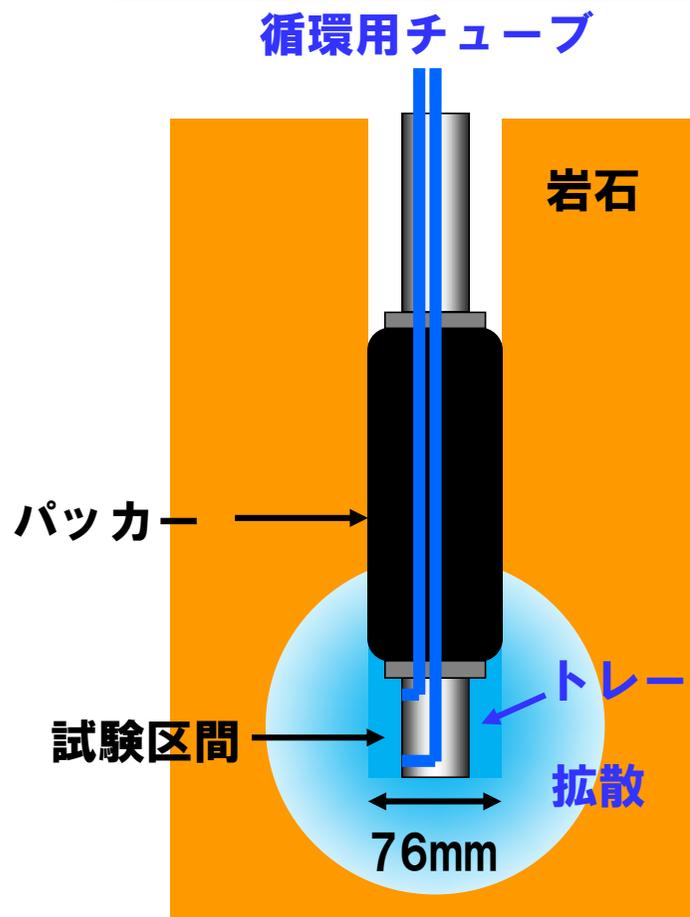
試験の概要

**健岩部を対象とした原位置トレーサー試験：
地下水の塩分濃度が物質の拡散速度に与える影響の確認**

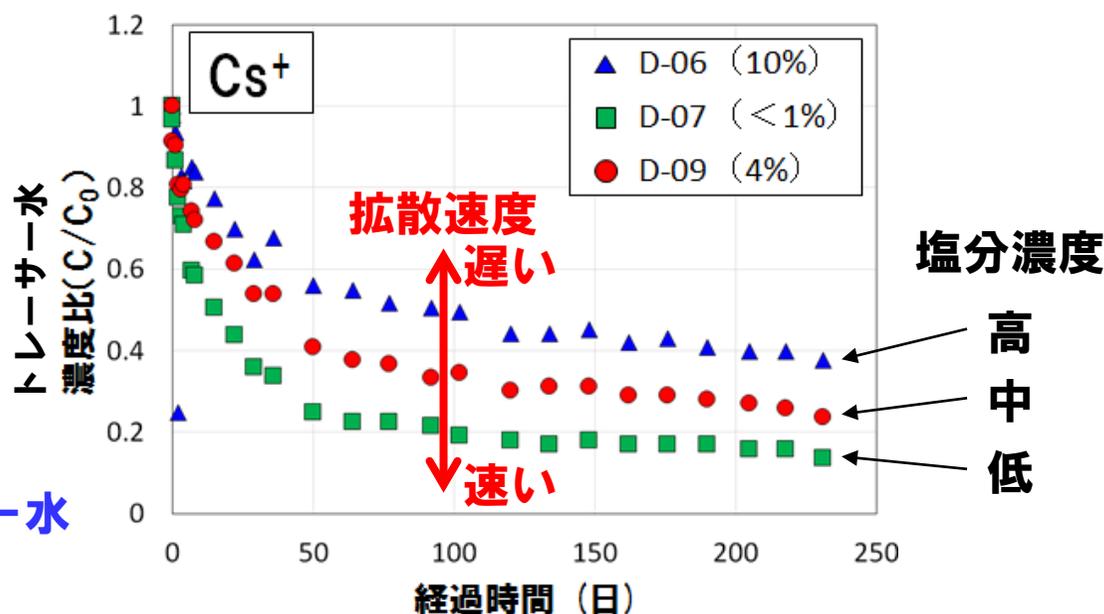
**既往の室内実験：
塩分濃度が低いほど、陽イオンの拡散速度は速い。**

今回の原位置試験：既往の室内実験と整合的。

今後は岩石中のトレーサー濃度も分析。

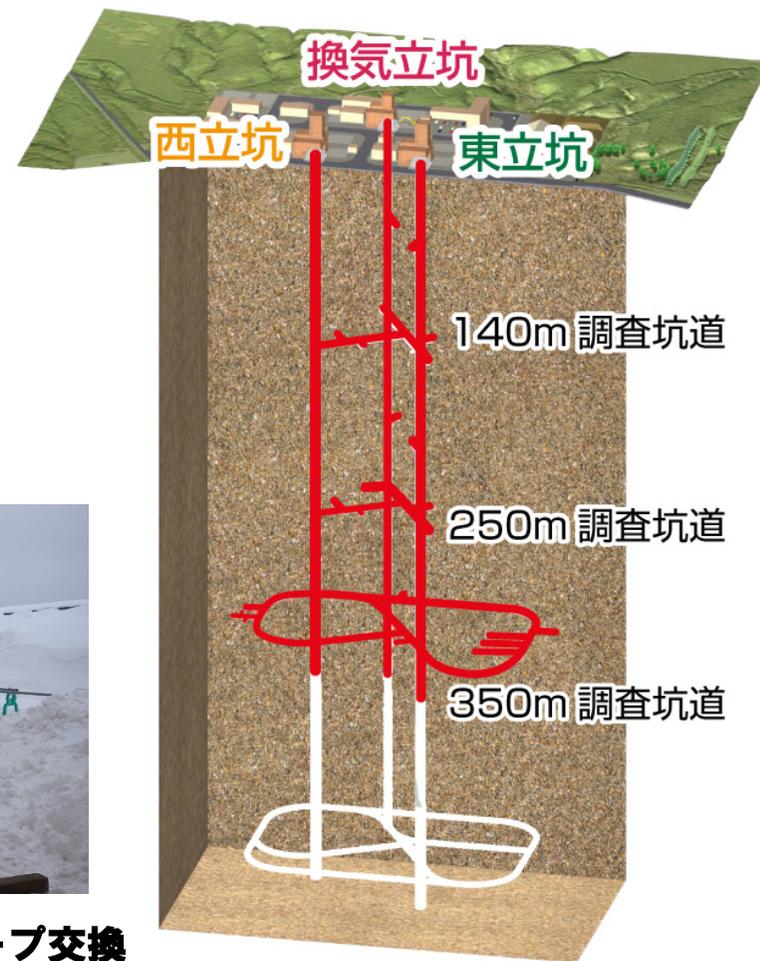
地下施設概要図

— 施工済み

※このイメージ図は、今後の調査研究の結果次第で変わることがあります。

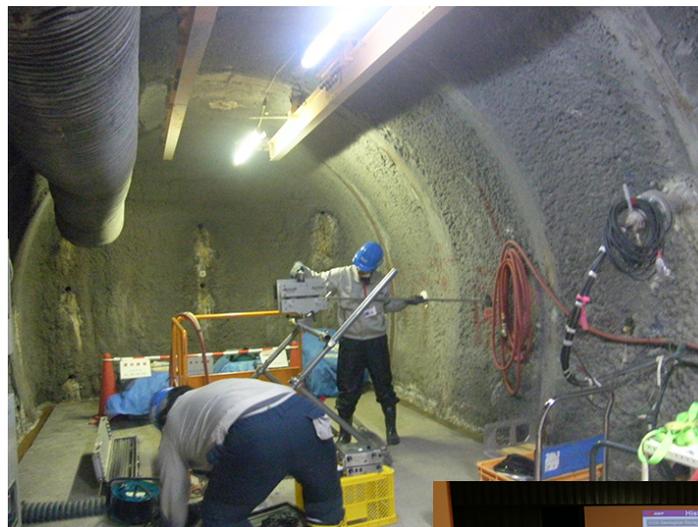
京都大学・原子力機構
共同研究
掘削損傷領域の可視化手法の
検討におけるボーリング孔内の
割れ目分布の確認作業の様子
（平成30年3月、
於 350m調査坑道）
