幌延深地層研究計画 平成30年度調査研究成果報告

令和元年7月12日(金)
日本原子力研究開発機構
幌延深地層研究センター

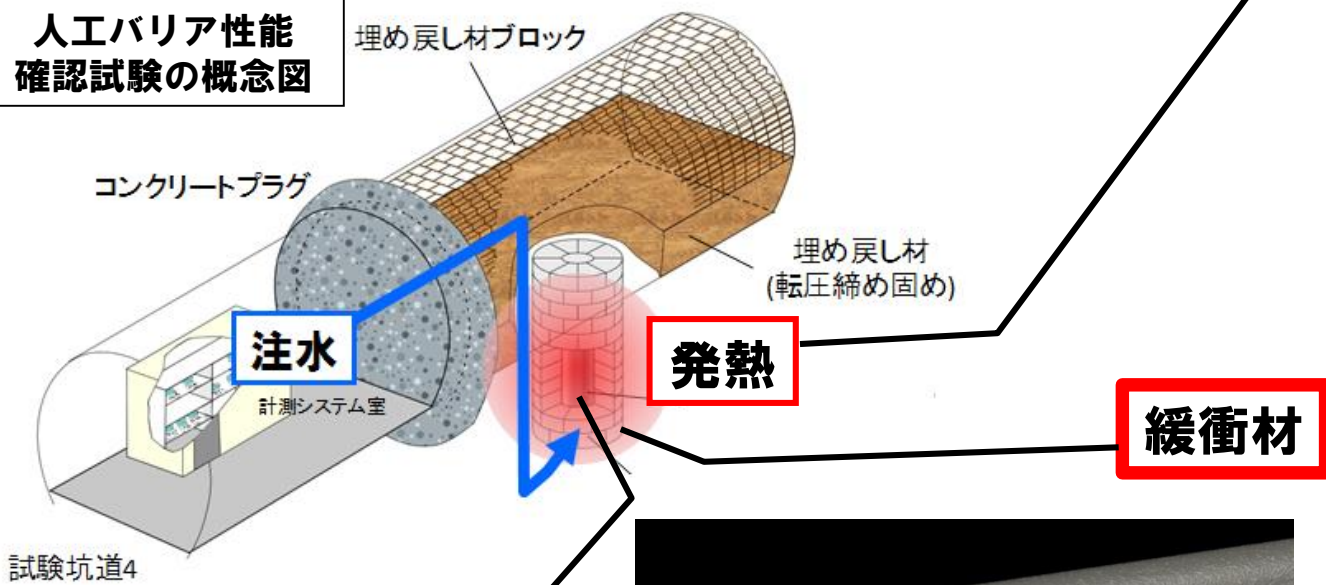
人工バリア性能確認試験の概念図

人工バリア性能確認試験：解析コードの検証・高度化に必要な熱・水理・力学・化学に関するデータ取得

模擬オーバーパック

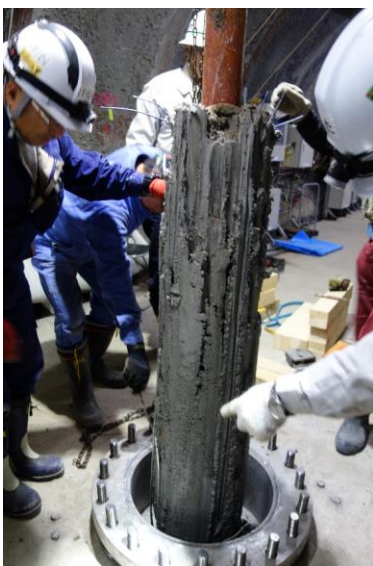
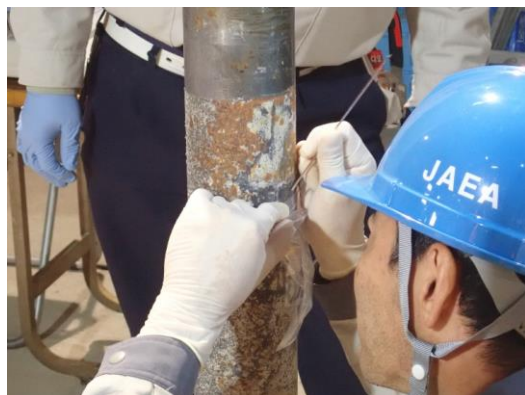
試験体取出し状況(左)と腐食生成物の採取状況(右)

- 腐食量は、模擬オーバーパック下部の方が上部に比べて相対的に大きい傾向。上部と下部で温度条件など環境条件が必ずしも同一ではないことなどに起因 ⇒ より詳細に分析中
- 試料の分析結果から、主な腐食生成物は FeCO_3 であり、既往の室内試験結果と整合

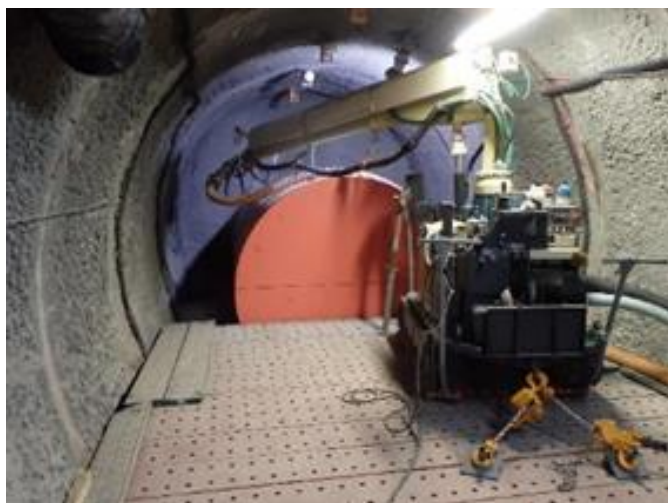
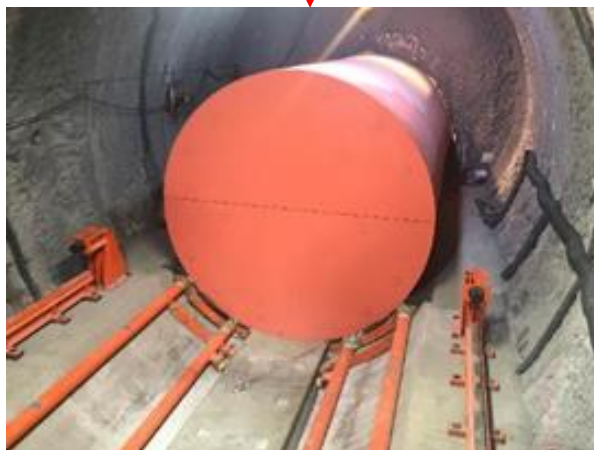
粘土系材料の充填試験：
模擬PEMと坑道等との隙間を充填する技術の実証

模擬PEM：
直径約2.5m
長さ約3.5m
重量約36t

PEM (Prefabricated Engineering barrier system Module)：
鋼製容器の中に、人工バリアであるオーバーパックや緩衝材を設置し、一体化したもの。

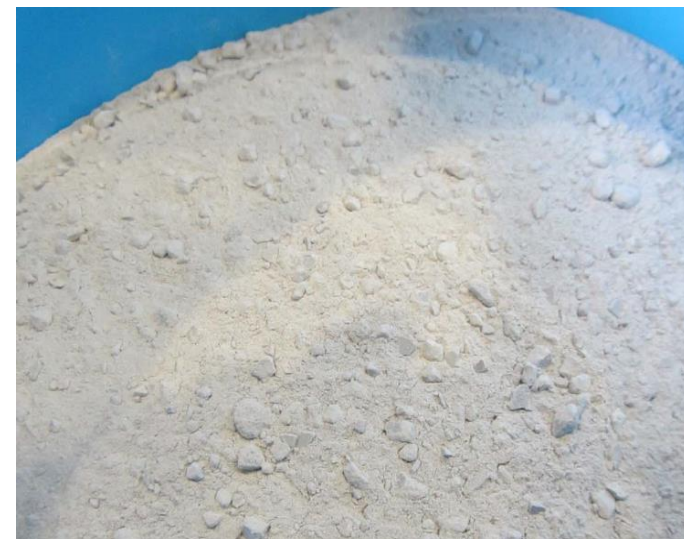
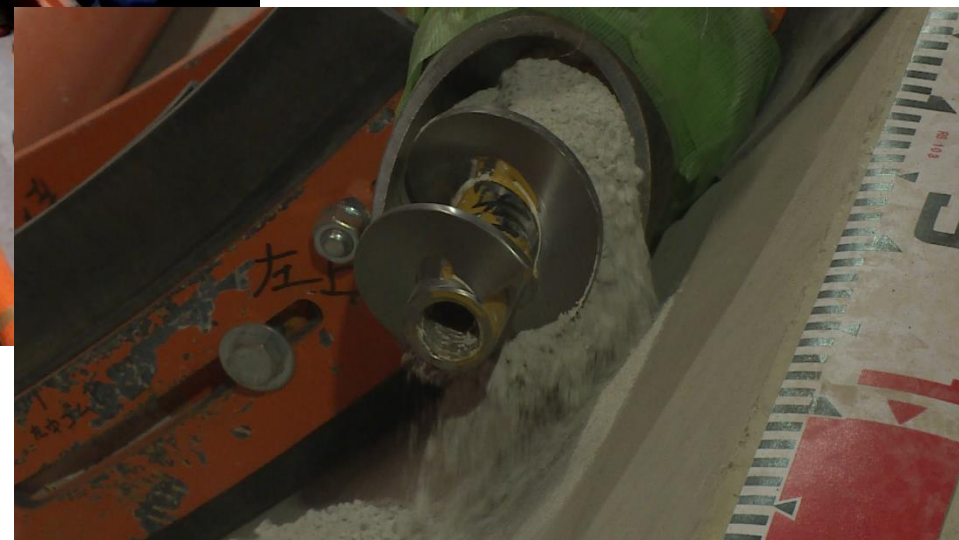
下部狹隘部隙間充填技術の実証

- 隙間充填材料: ベントナイトペレット
- 目標とした施工密度: 1.37Mg/m^3

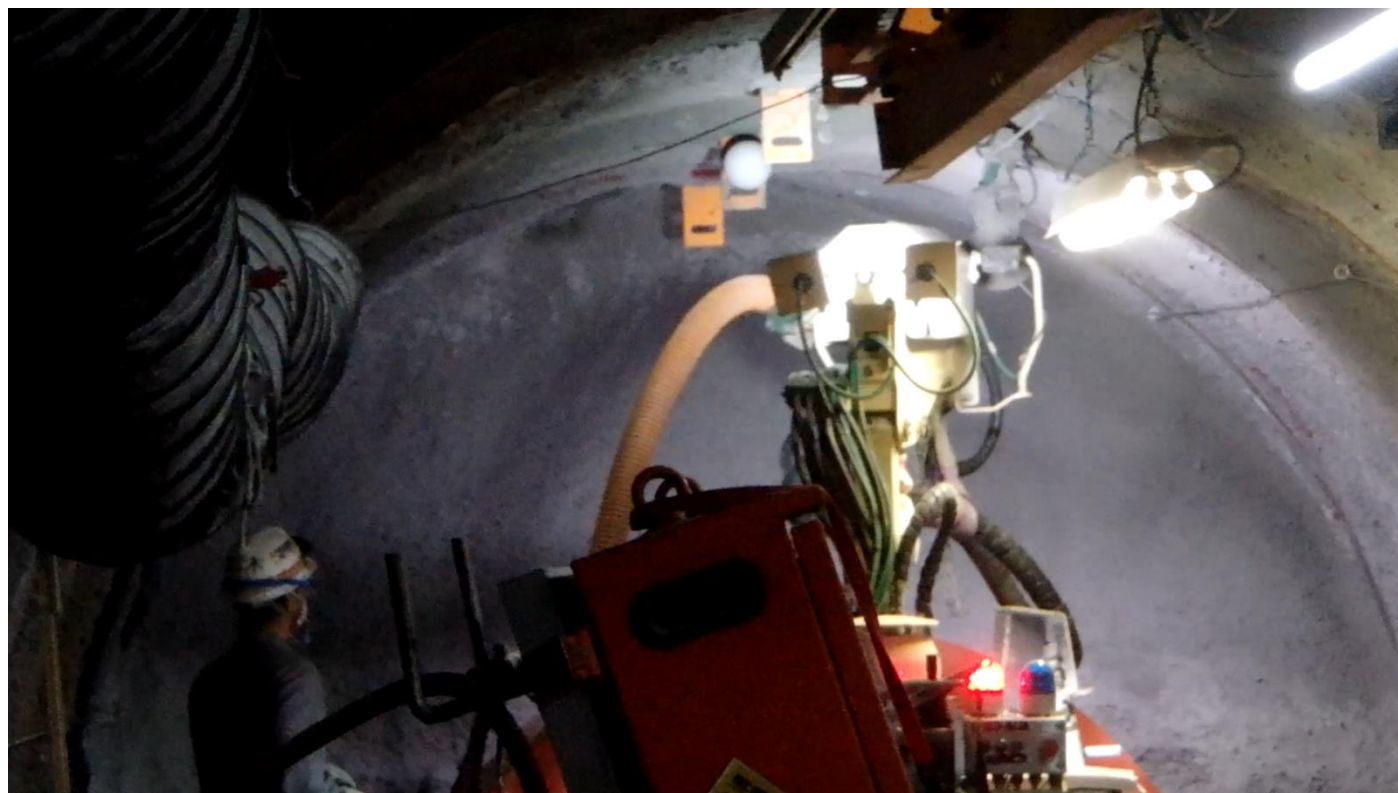
吹付け後のコアサンプリングによる密度測定結果

上部開放部の吹付け施工の実証

- 吹付け材料: ベントナイト(50%) + ケイ砂(50%)
- 目標とした施工密度: 1.6 Mg/m^3

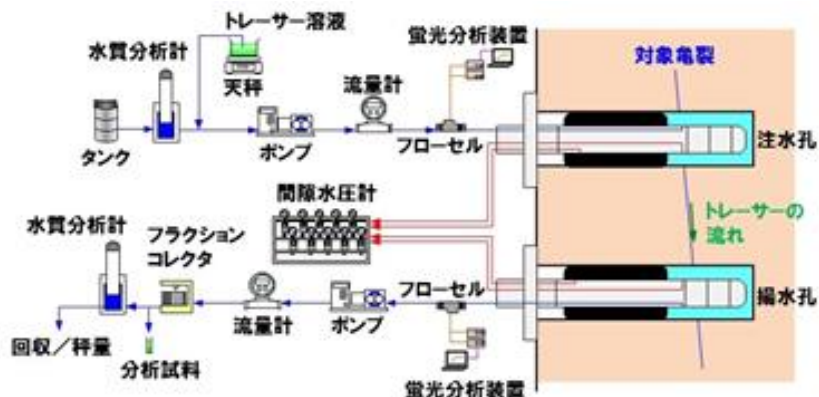
割れ目を対象とした原位置トレーサー試験の概念図

**割れ目を対象とした原位置トレーサー試験：
トレーサーの移行経路の推定とモデル化手法の検討**

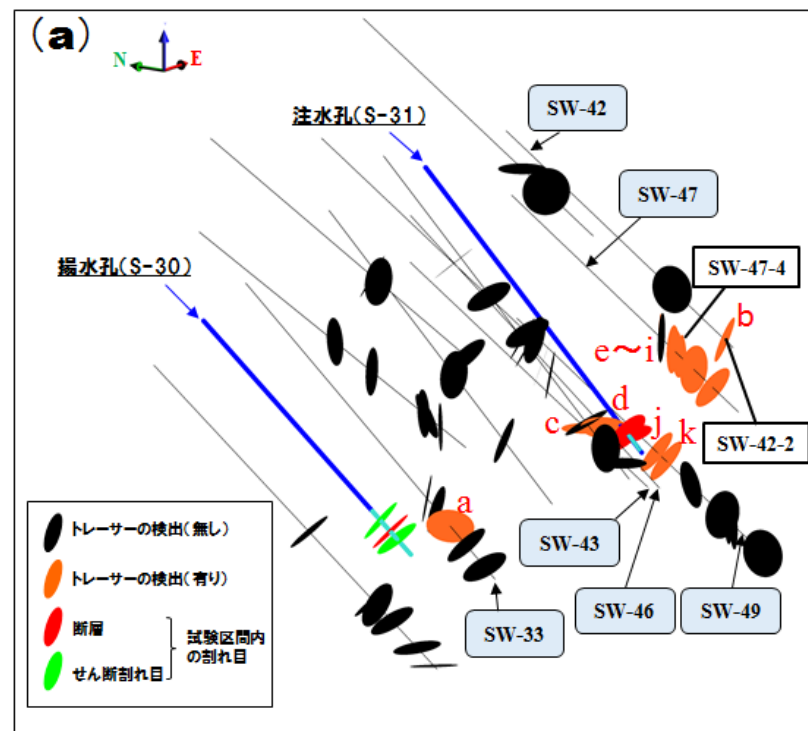
トレーサーの移行に関与した割れ目分布

原位置試験結果と岩石試料を用いたトレーサー濃度分析結果から、トレーサーの移行経路を推定

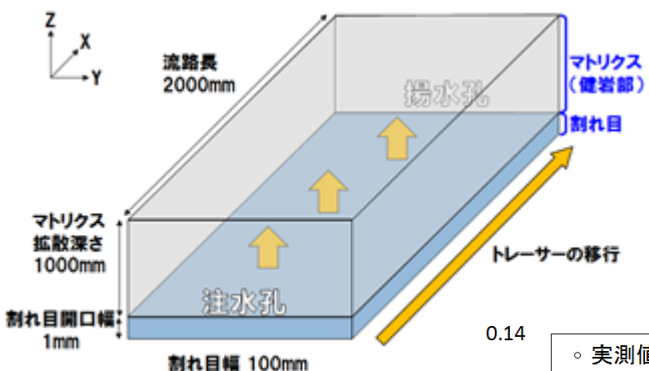
モデルの概念

- ◆ 単純な平行平板モデル、均質流れ場による解析
 - ・ 流路長: トレーサー移行経路の推定結果を考慮
 - ・ 割れ目幅、割れ目開口幅: 原位置トレーサー試験結果をもとに設定
 - ・ 収着分配係数など: 室内・原位置試験データにより設定

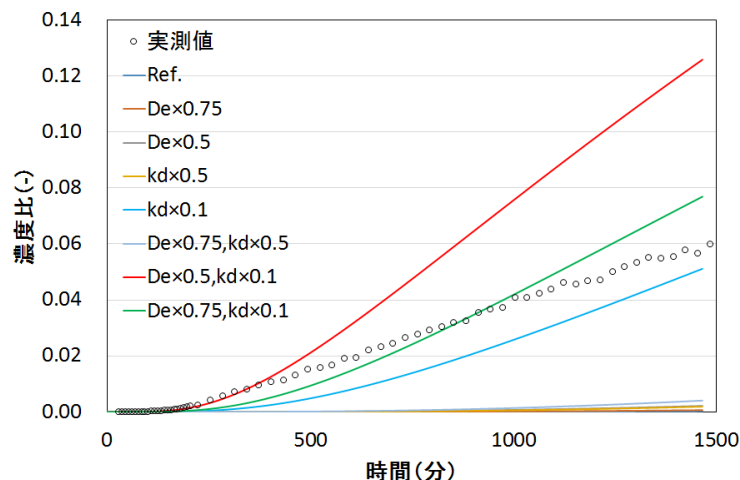
セシウムの定常入力条件における解析結果

トレーサー径路の不均質性などを考慮した現実的な解析モデルの検討
