幌延深地層研究計画の現状について

—平成30年度調査研究成果—

—平成31年度(令和元年度)調査研究計画—

令和元年8月29日(木)
日本原子力研究開発機構
幌延深地層研究センター

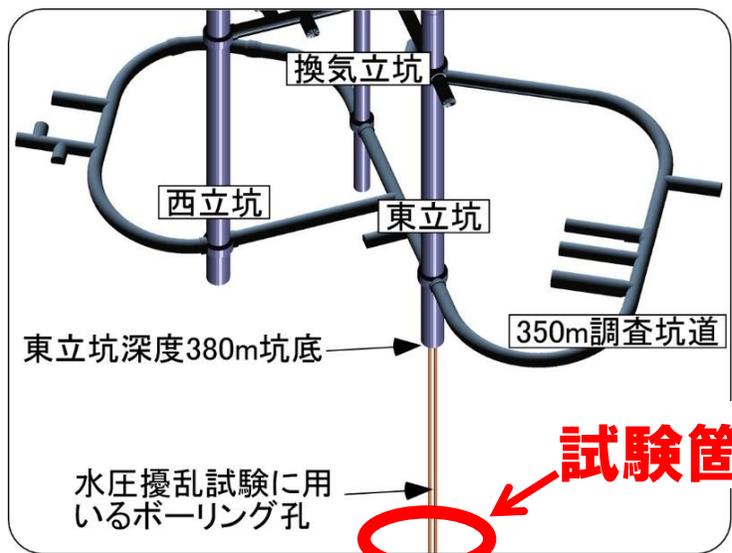
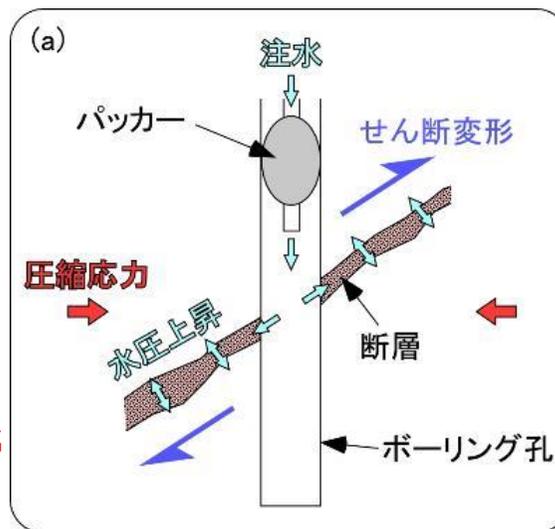
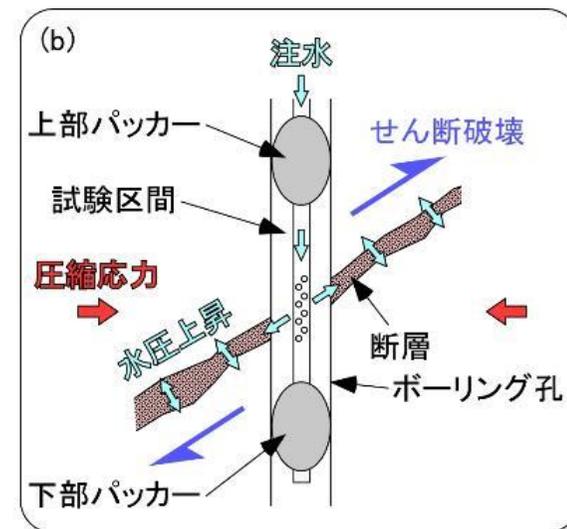
水圧上昇によって誘発される断層のせん断変形(逆断層の例)

水圧擾乱試験：断層が動くときの程度透水性は変化する？
⇒断層の透水性の将来予測

単一パッカー

ダブルパッカー

- 断層の透水性の将来予測への適用可能性を検証するためには、断層内に不可逆的なせん断変形を誘発させることが重要(せん断破壊前後の透水性の比較)
- ダブルパッカー用いた試験では、試験中のパッカー圧の経時変化を詳細に観測することで断層のずれを推定することが可能(断層の挙動のモニタリングに有効)

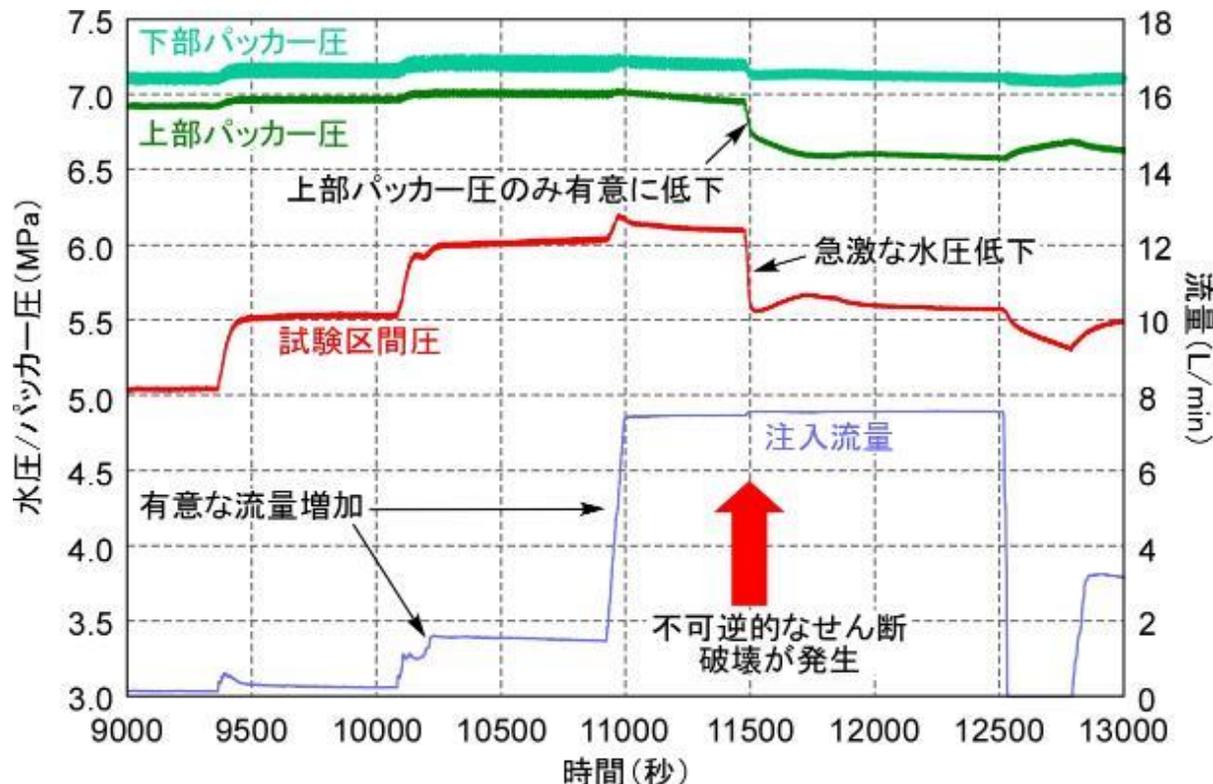
水圧擾乱試験中の水圧、パッカー圧および注入流量

- パッカー圧の不可逆的な低下量(0.07MPa)から、不可逆的な断層のせん断変位量は、数百 μm と推定
- せん断破壊前後の透水性に顕著な違いはなく、DIの経験式の範囲内
⇒ 将来的な断層運動に伴う断層の透水性の変化予測に適用可能

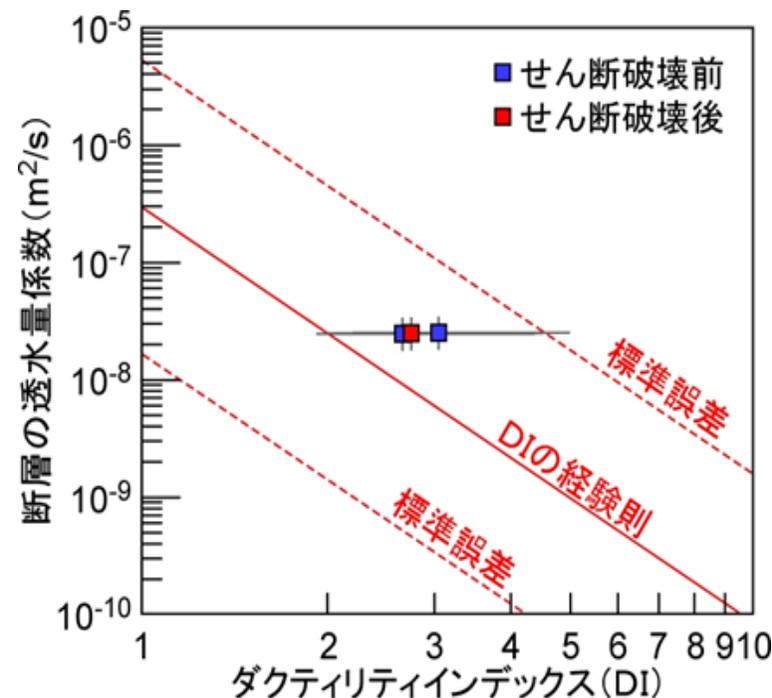
せん断破壊前後における断層の透水性の比較

ダクティリティインデックス(DI)

- ✓ 岩石の強度・応力状態を示すために新たに定義した指標。
- ✓ この値が高いほど、岩石は見かけ上、やわらかくなる。
- ✓ 岩盤にかかる平均有効応力をその健岩部の引張強度で除した値

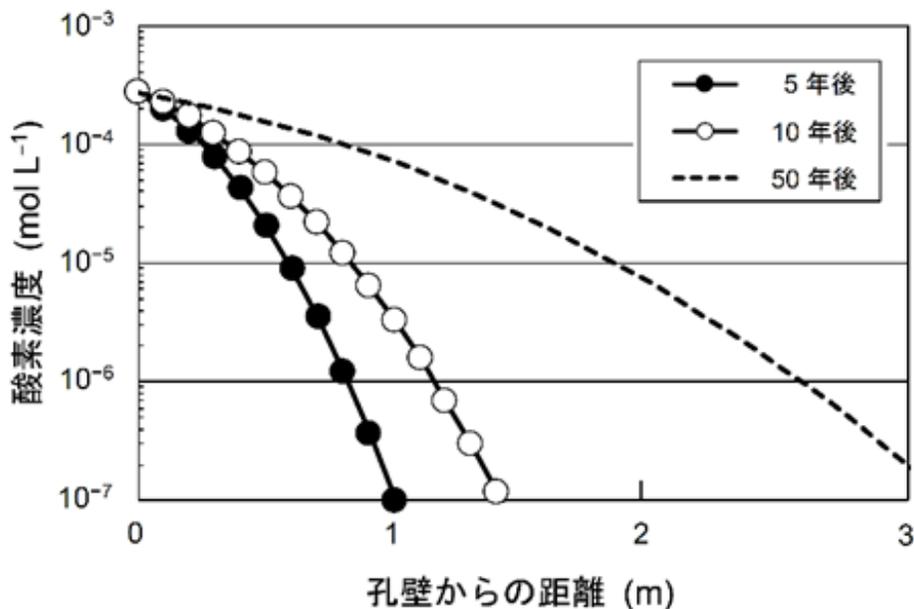
坑壁からの酸素の拡散に関するモデル計算結果

- 坑道周辺の掘削影響領域では、坑道内の大気が坑道掘削に伴い生じた割れ目などを通じて岩盤中に拡散し、坑道周辺の岩盤や地下水が還元状態から酸化状態に変化
- 坑道掘削後の経過時間を踏まえ、岩盤中への酸素の拡散を簡易的に計算
 ⇒ 深度350mの場合、坑壁から約1mまで拡散

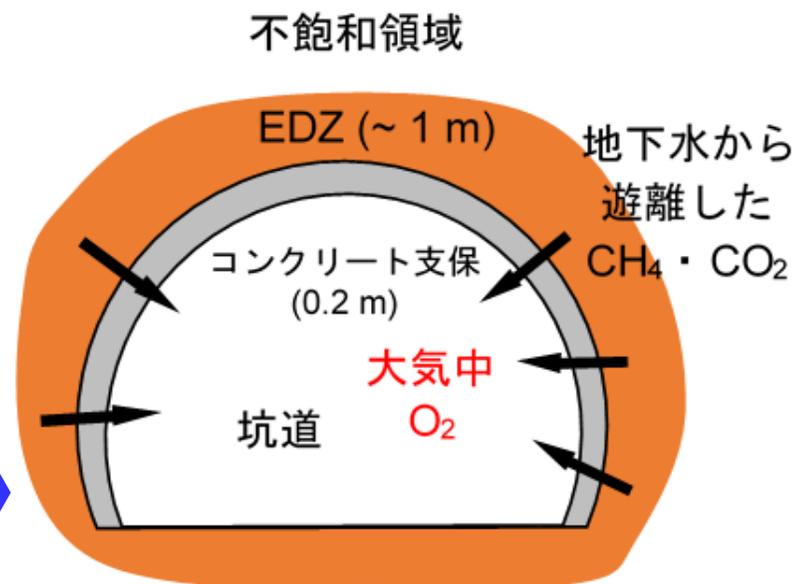
EDZ(掘削影響領域)の化学環境に関する概念モデル

- 昨年度まで実施した調査では、坑壁から岩盤内部に向かって採取した試料から酸化の指標となる変化は認められていない。
- 掘削影響領域近傍のボーリング孔内のガスの分析結果から、窒素や酸素の割合は非常に低い。

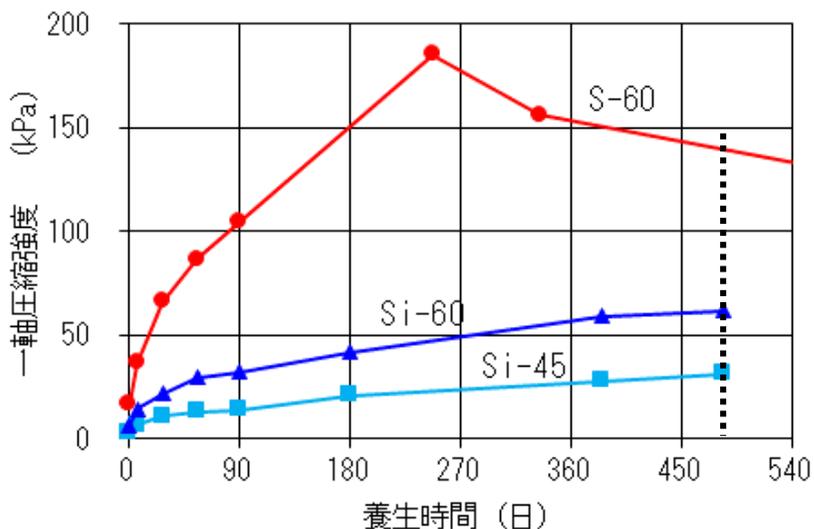
一軸圧縮強度と養生時間の関係

- 480日経過で30kPa程度の一軸圧縮強度を発現
 - 90日以降、シリカイオン溶出量は収束
- ↓
- 3種類の配合は、長期的に安定した挙動を示すことが予測

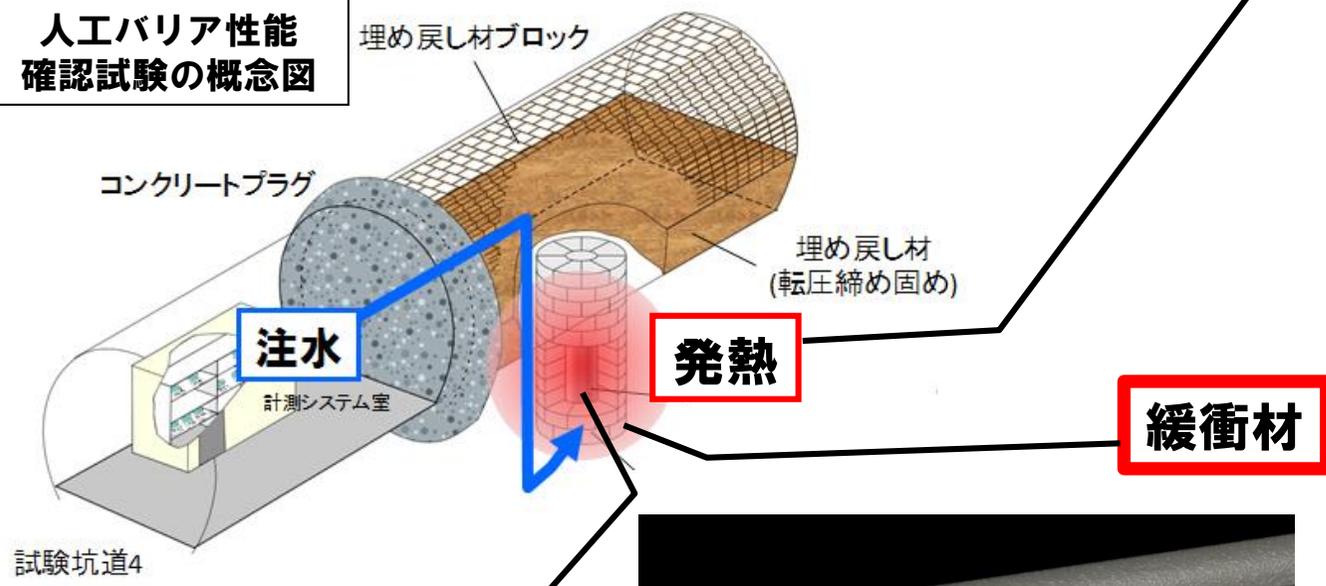
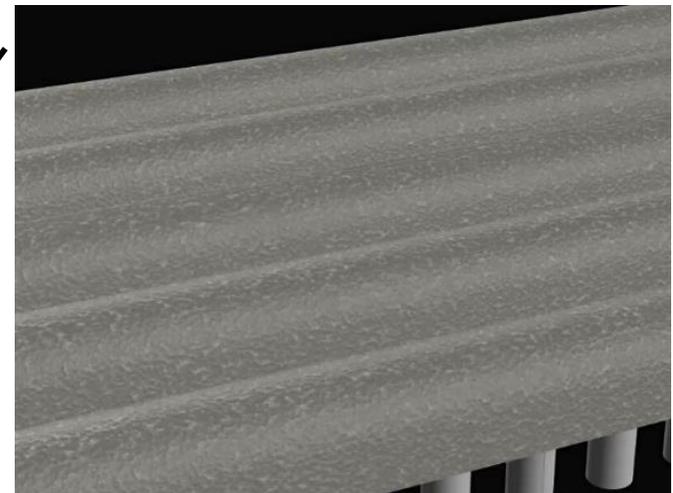
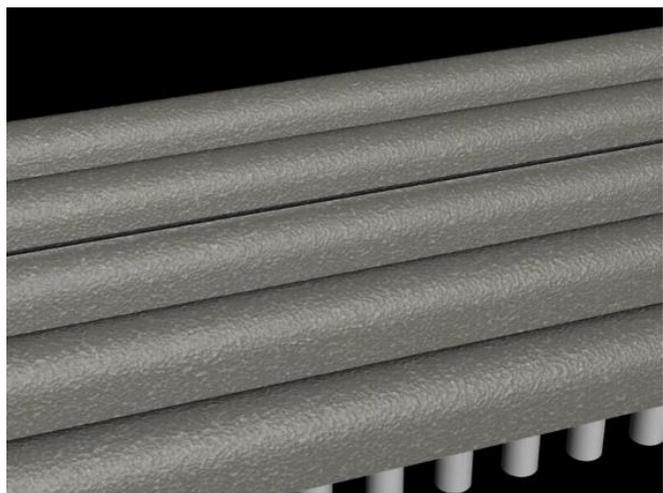
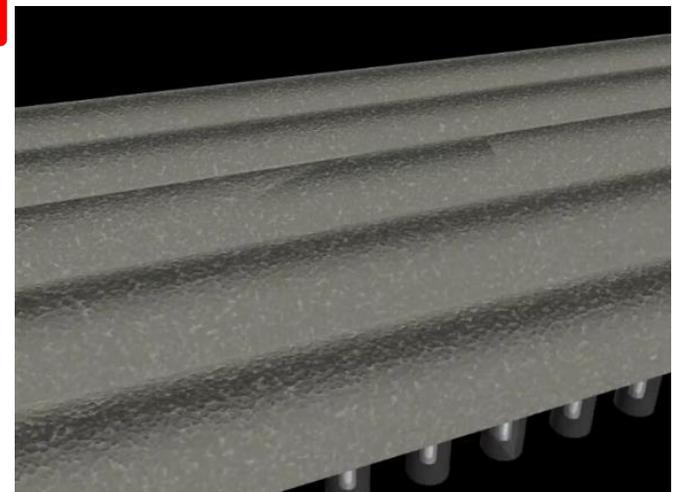
人工バリア性能確認試験の概念図

人工バリア性能確認試験：解析コードの検証・高度化に必要な熱・水理・力学・化学に関するデータ取得

模擬オーバーパック

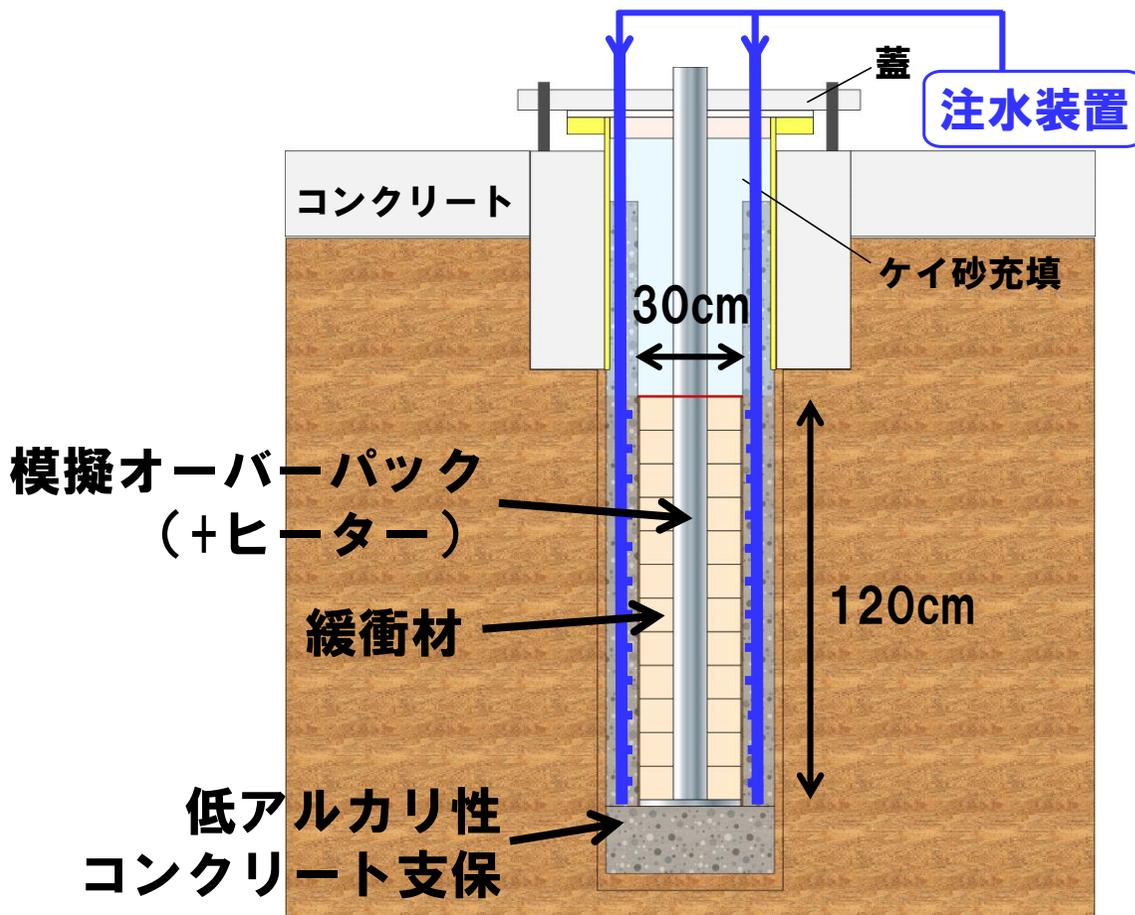
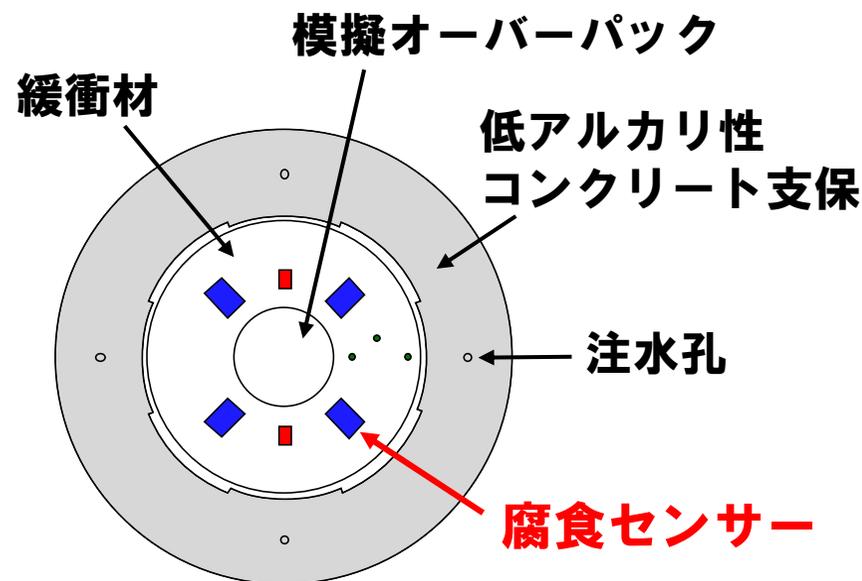
センサーの配置
(水平断面図)

オーバーパック腐食試験：塩水系地下水環境におけるオーバーパックの耐食性や腐食モニタリング手法の適用性の確認

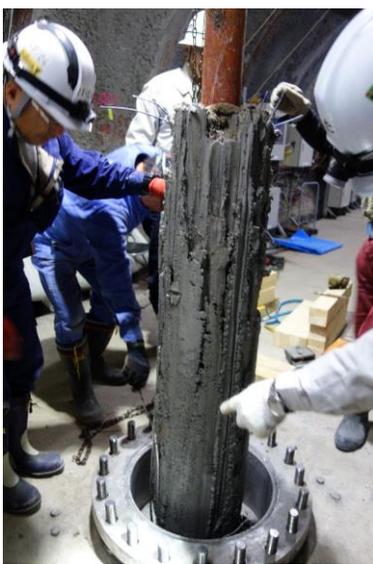
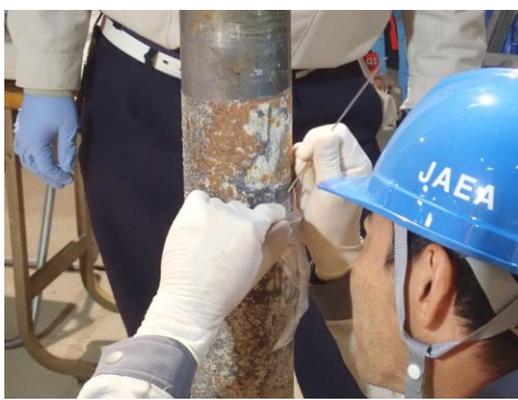
試験体取出し状況(左)と腐食生成物の採取状況(右)

- 腐食量は、模擬オーバーパック下部の方が上部に比べて相対的に大きい傾向。上部と下部で温度条件など環境条件が必ずしも同一ではないことなどに起因 ⇒ より詳細に分析中
- 試料の分析結果から、主な腐食生成物は $FeCO_3$ であり、既往の室内試験結果と整合

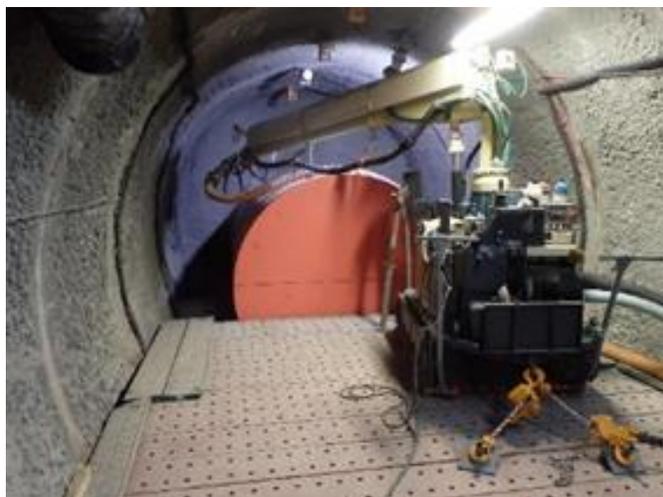
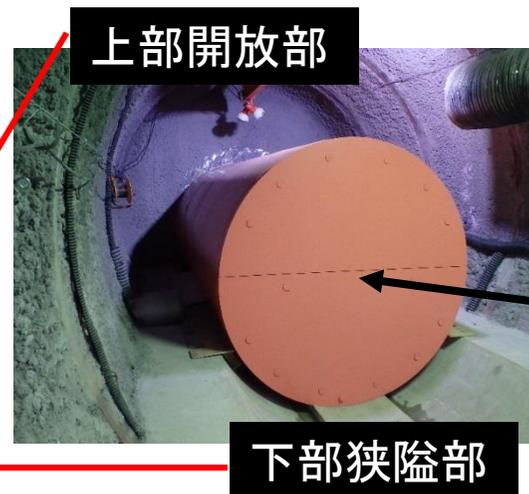
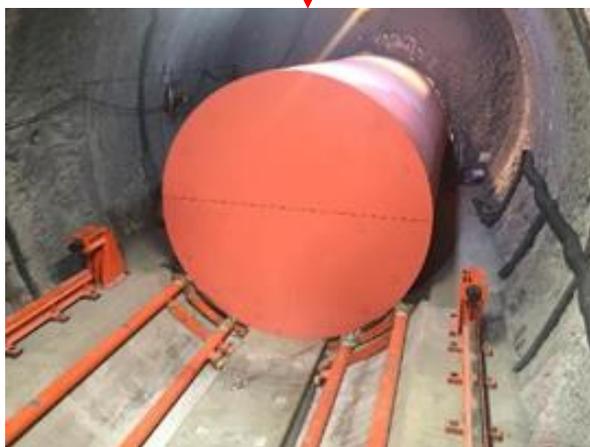
搬送定置・回収技術の実証的検討 - 原環センターとの共同研究：**PEM方式の人工バリアの横置き定置に用いる要素技術の確認**

粘土系材料の充填試験：
模擬PEMと坑道等との隙間を充填する技術の実証

模擬PEM：
 直径約2.5m
 長さ約3.5m
 重量約36t

PEM (Prefabricated Engineering barrier system Module)：
 鋼製容器の中に、人工バリアであるオーバーパックや緩衝材を設置し、一体化したもの。

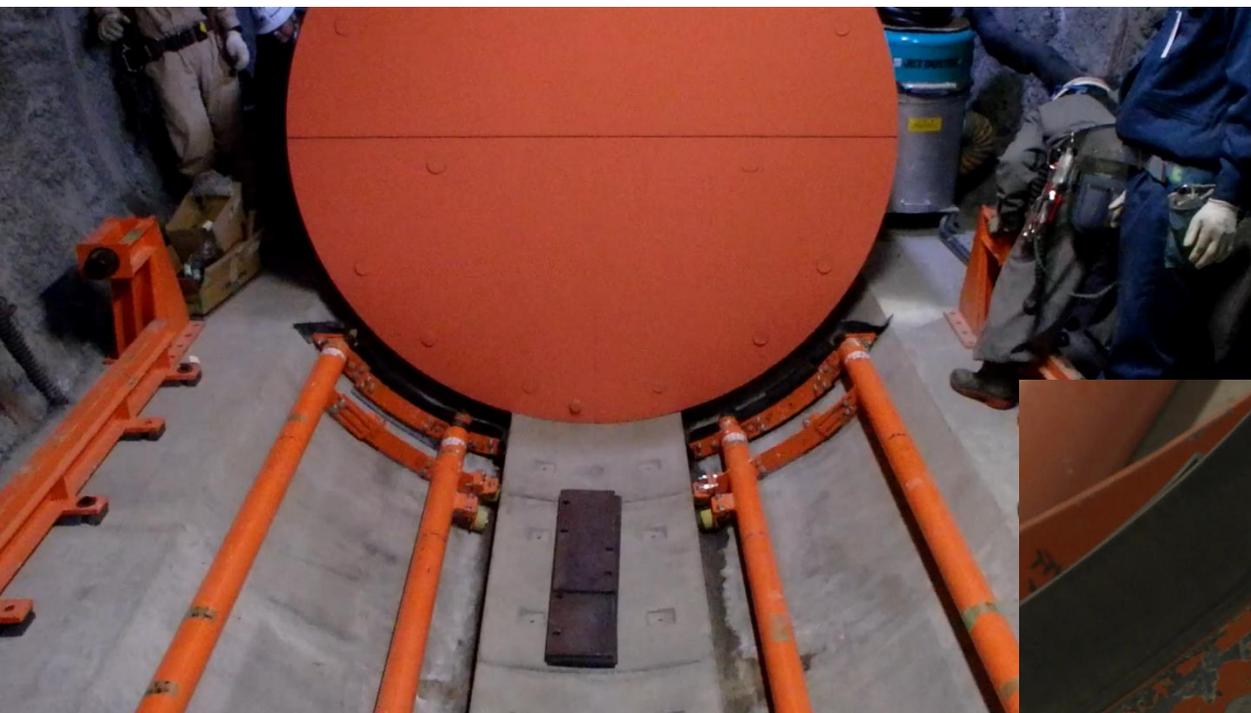
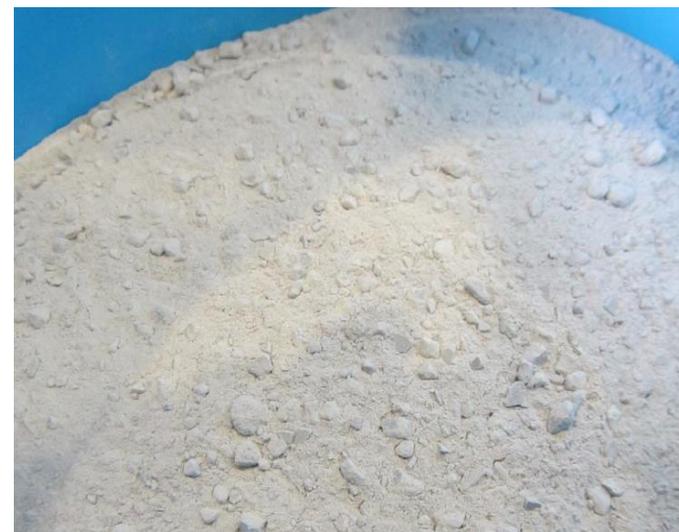
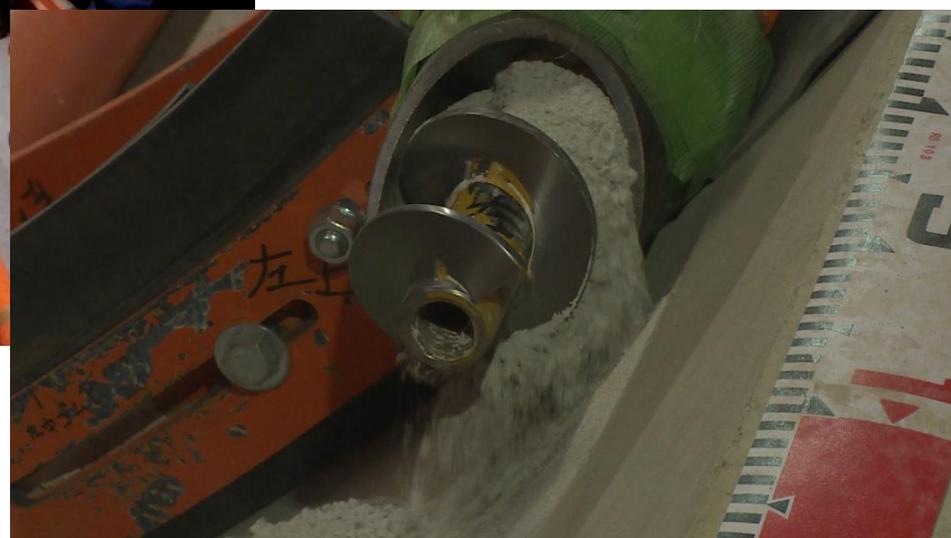
下部狹隘部隙間充填技術の実証

- 隙間充填材料: ベントナイトペレット
- 目標とした施工密度: $1.37\text{Mg}/\text{m}^3$

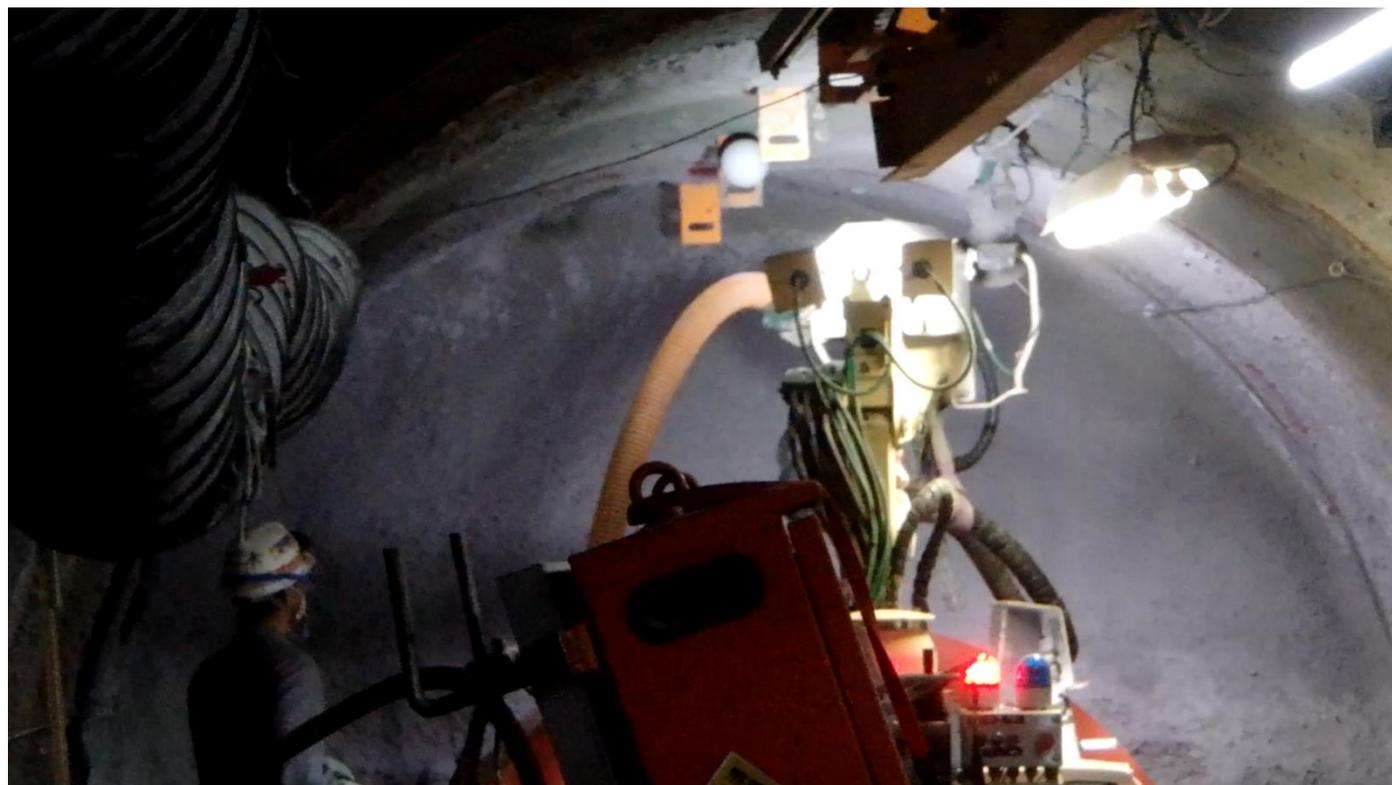
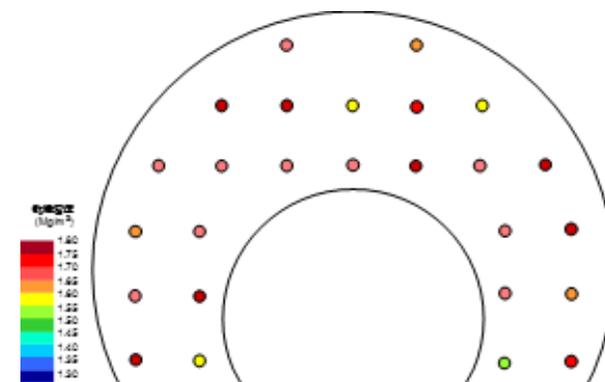
吹付け後のコアサンプリングによる密度測定結果

上部開放部の吹付け施工の実証

- 吹付け材料: ベントナイト(50%)+ケイ砂(50%)
- 目標とした施工密度: $1.6\text{Mg}/\text{m}^3$

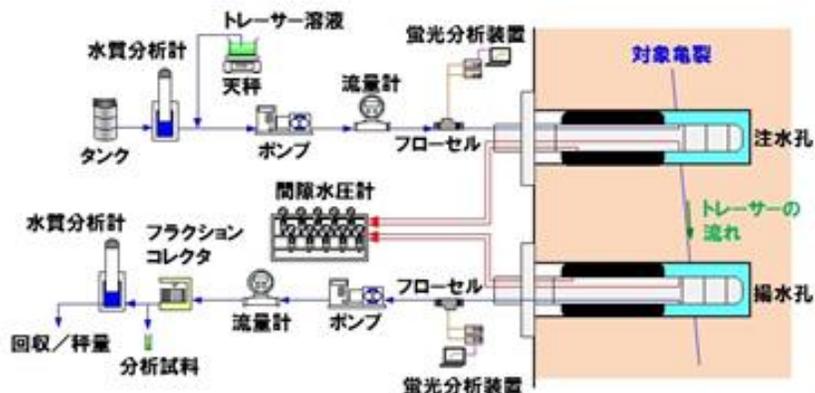
割れ目を対象とした原位置トレーサー試験の概念図

**割れ目を対象とした原位置トレーサー試験：
トレーサーの移行経路の推定とモデル化手法の検討**

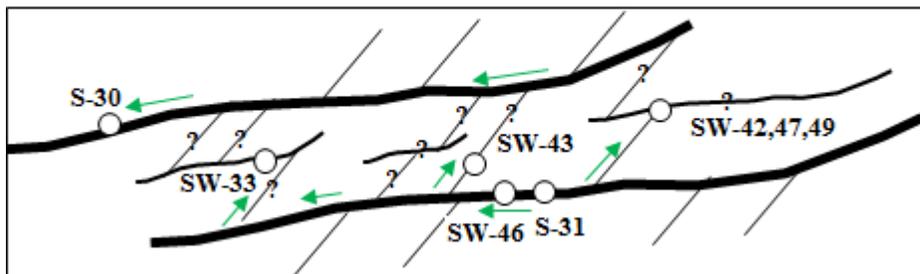
トレーサー移行経路の概念

— ハイブリッド/引張割れ目 — せん断割れ目 — 断層

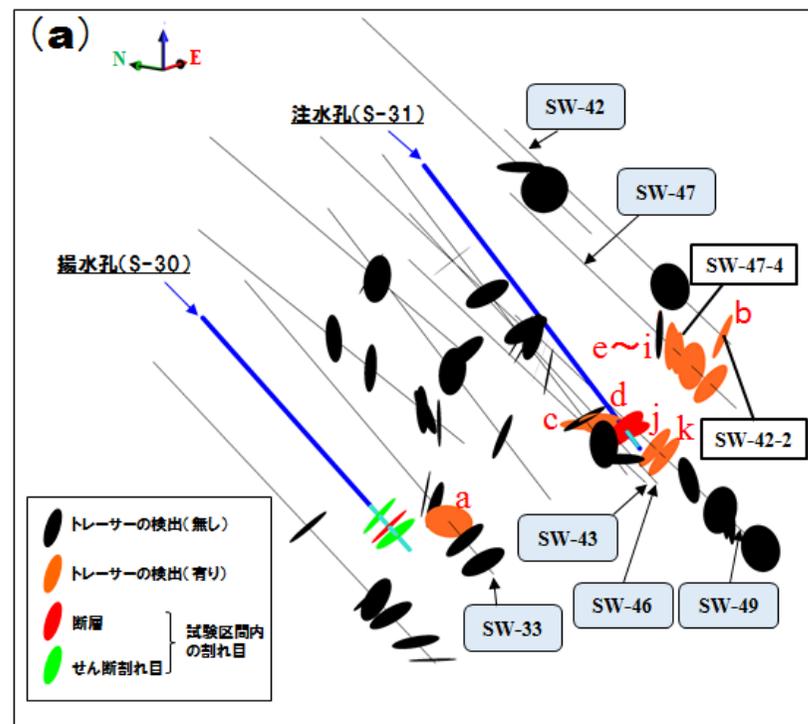
トレーサーの移行に関与した割れ目分布

原位置試験結果と岩石試料を用いたトレーサー濃度分析結果から、トレーサーの移行経路を推定

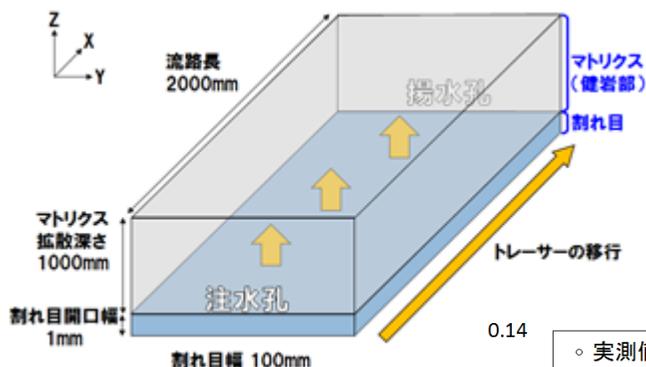
モデルの概念

- ◆ 単純な平行平板モデル、均質流れ場による解析
 - ・ 流路長: トレーサー移行経路の推定結果を考慮
 - ・ 割れ目幅、割れ目開口幅: 原位置トレーサー試験結果をもとに設定
 - ・ 収着分配係数など: 室内・原位置試験データにより設定

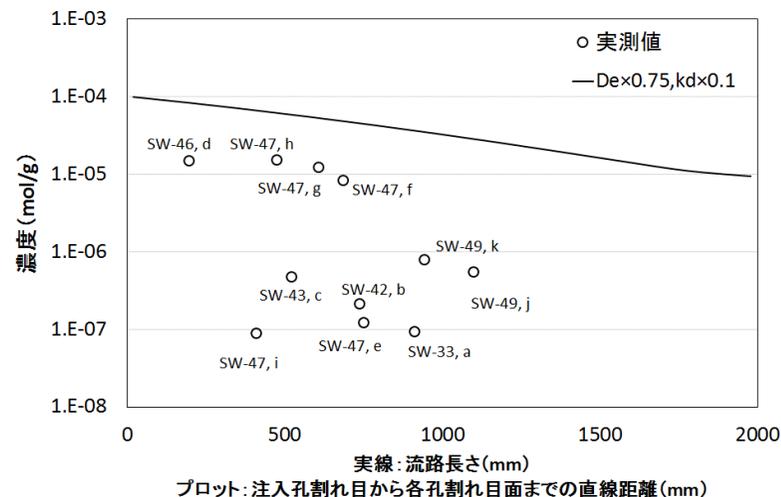
割れ目表面のセシウム濃度分布に対する解析結果

トレーサー径路の不均質性などを考慮した現実的な解析モデルの検討
