# 幌延深地層研究計画

## 平成19年度調査研究計画

平成19年4月4日

日本原子力研究開発機構

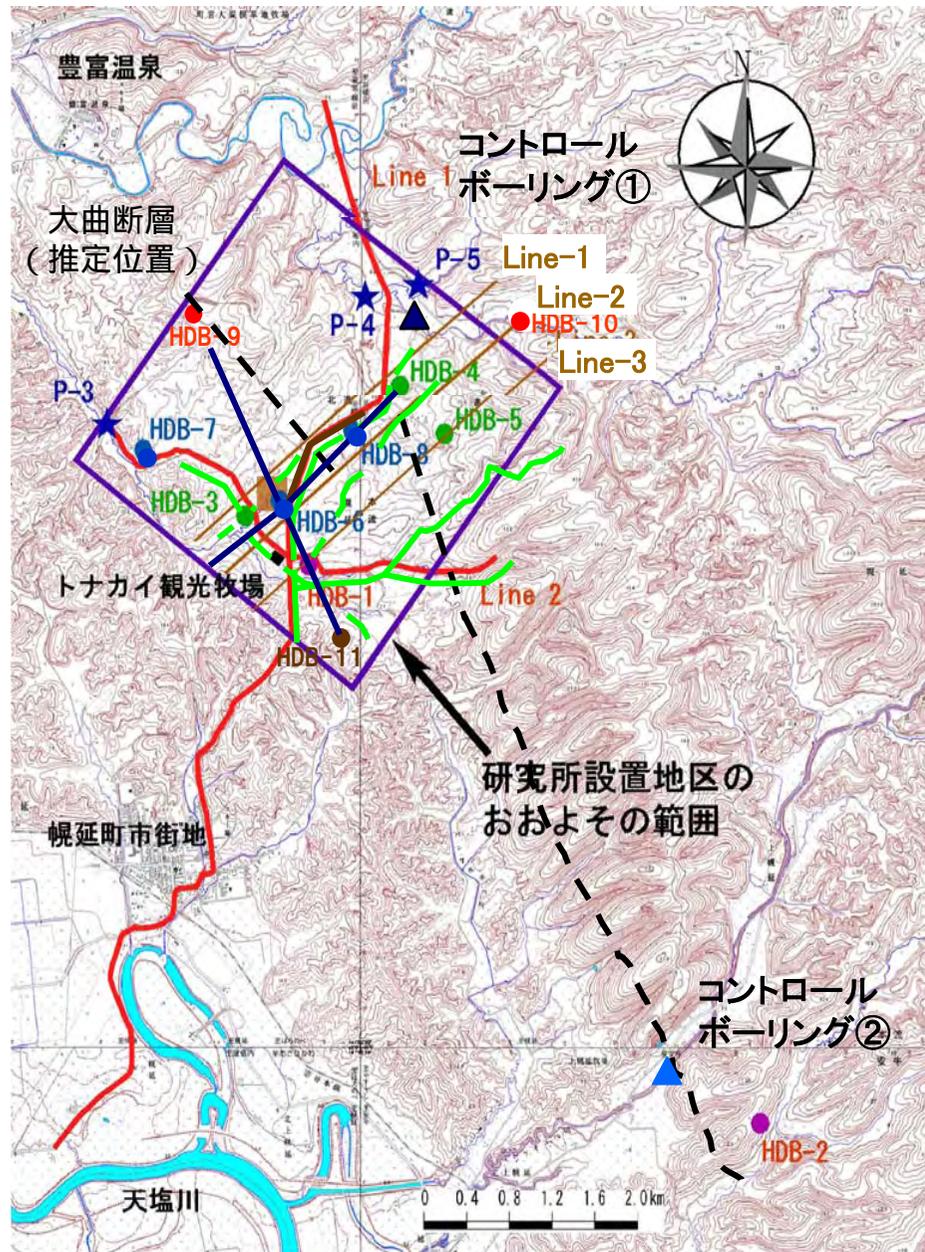
# 研究所設置地区と調査位置

国土地理院1/25,000地形図(幌延、本流、豊富、豊幌)を使用

- 平成17年度試錐孔
- 平成16年度試錐孔
- 平成15年度試錐孔
- 平成14年度試錐孔
- 平成13年度試錐孔
- ▲ コントロールボーリング② (H18より)
- ▲ コントロールボーリング① (H17まで)
- 反射法地震探査測線 (H14)
- 電磁法 (AMT法) 探査測線 (H15)
- 高密度反射法地震探査測線 (H16)
- 電気探査測線 (H17)
- 電気探査測線 (H18)
- ★ 河川流量観測システム設置位置
- 研究所用地

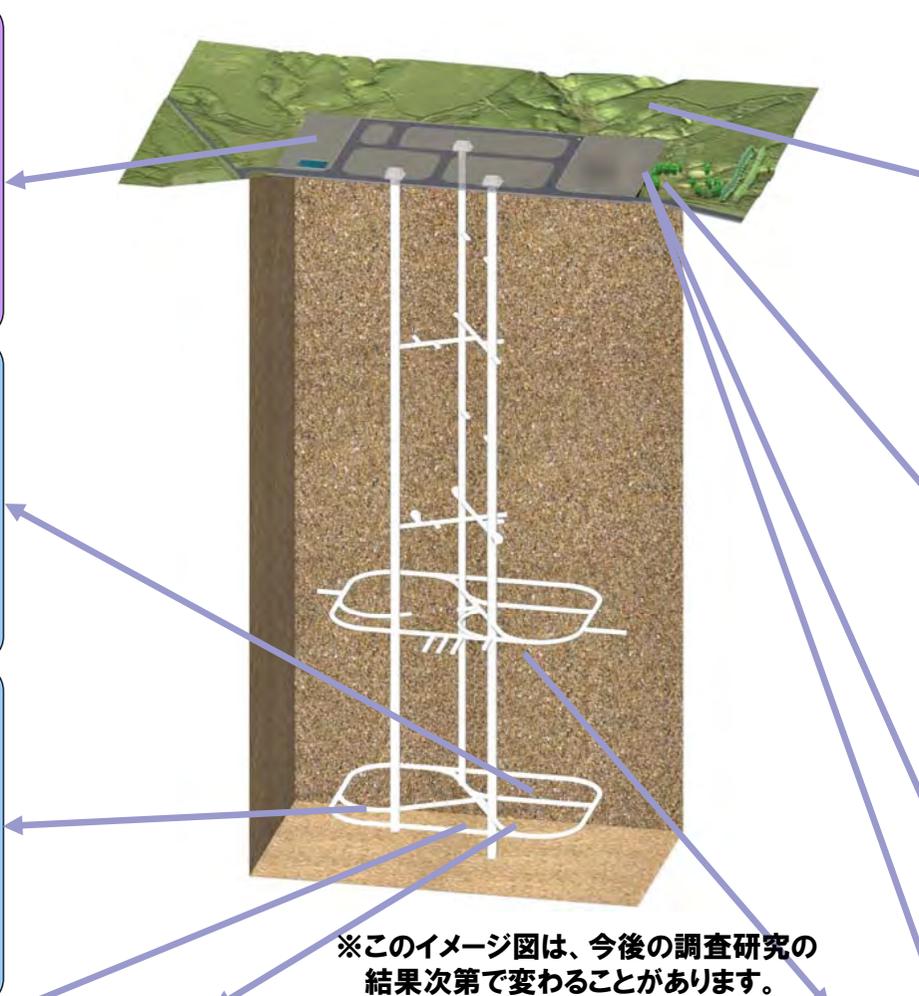
# 幌延深地層研究計画の全体イメージ

**地上施設**  
(実験室イメージ)

**地層処分研究開発**  
(坑道の閉鎖技術)

**地層処分研究開発**  
(人工バリア搬送・定置試験)

**地層処分研究開発**  
(人工バリアと周辺岩盤の長期挙動)

**地層科学研究**  
(物理探査)

**地層科学研究**  
(試錐調査)

**地層科学研究**  
(岩盤の透水試験)

**地層科学研究**  
(坑道における調査試験研究)

**地層科学研究**  
(坑道掘削影響試験)

**地層科学研究**  
(地下水の採水)

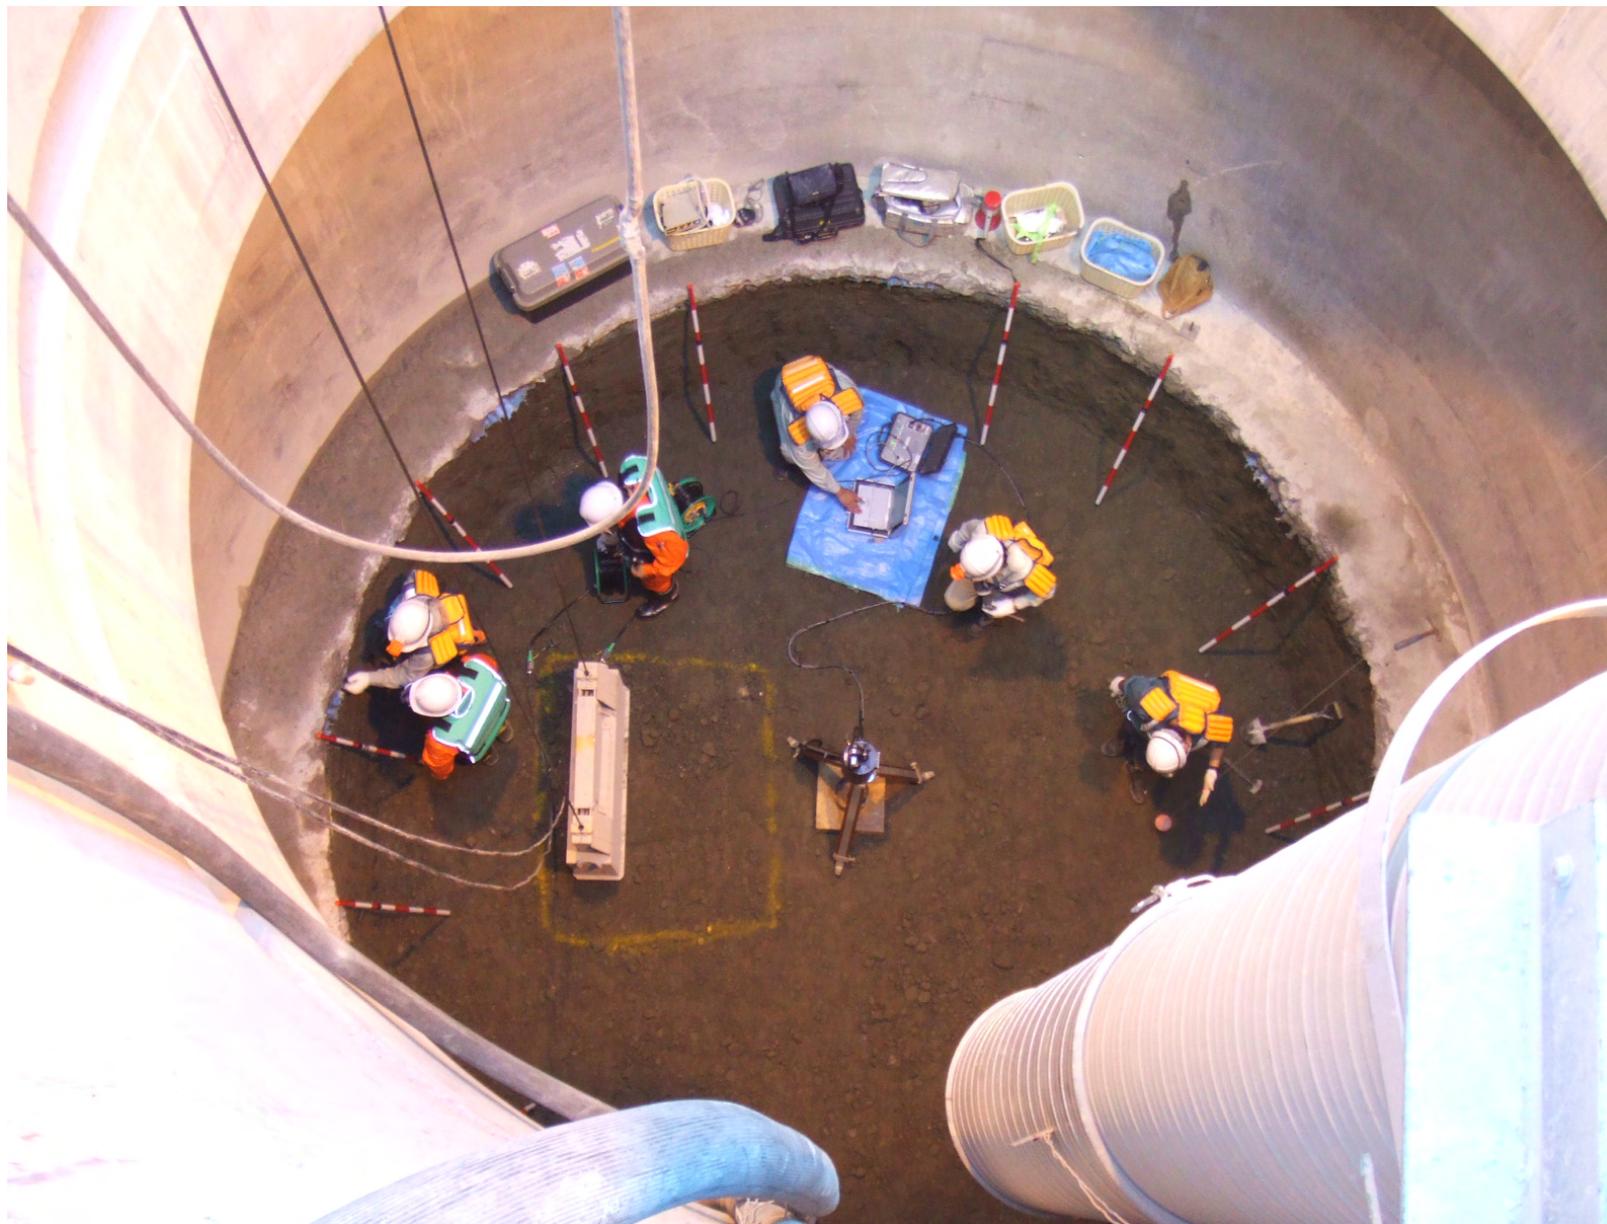
地下施設建設現場（換気立坑）での作業の様子

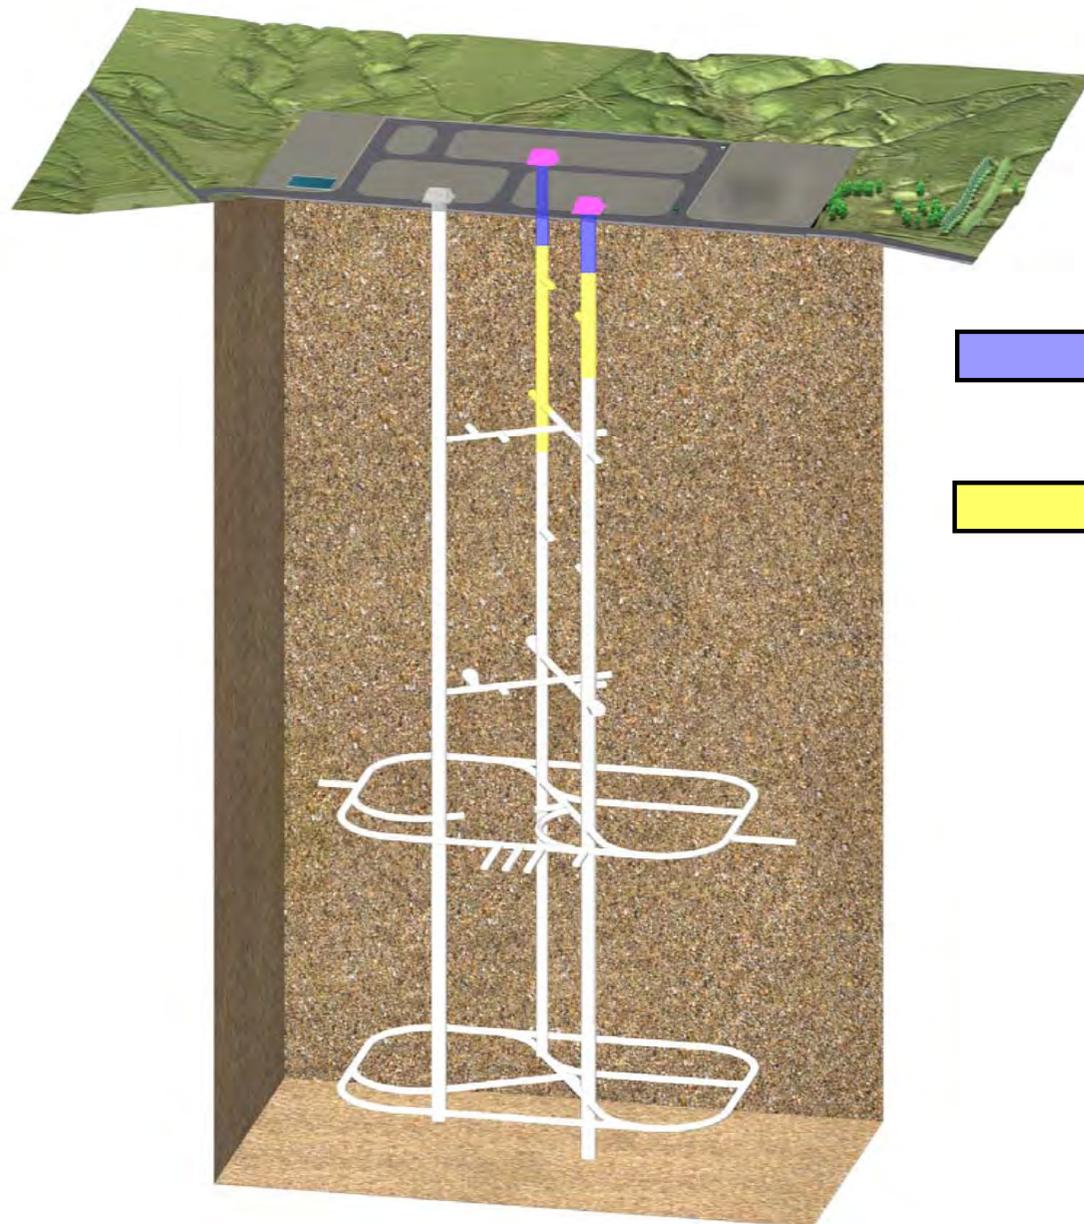
## 「平成19年度の地下施設の建設(掘削)計画」

平成18年度掘削
-

平成19年度掘削予定

換気・西立坑 : 機械掘削工法

東立坑 : 発破工法

ショートステップ工法

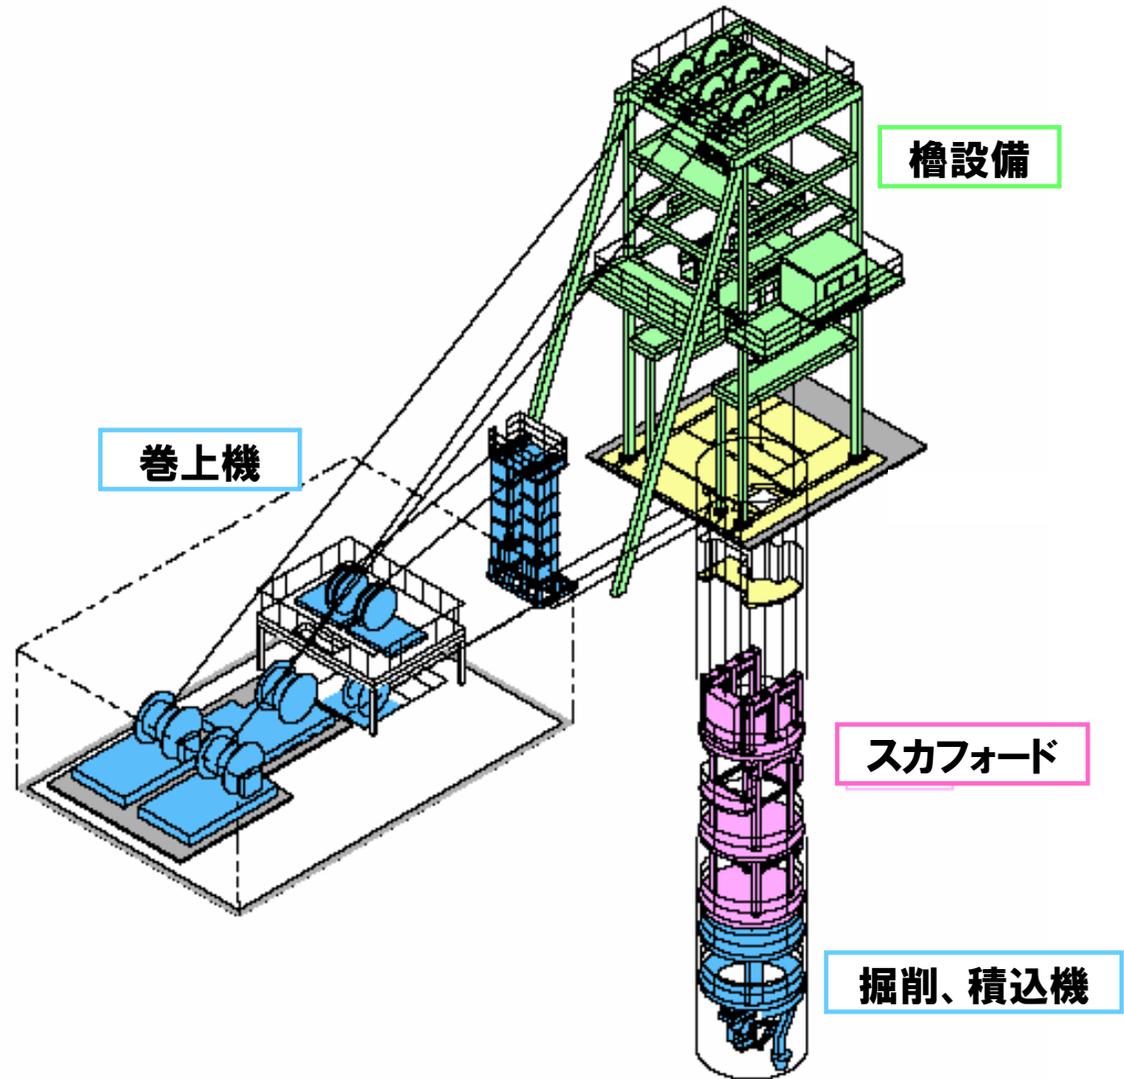
檣(やぐら)設備の概要図

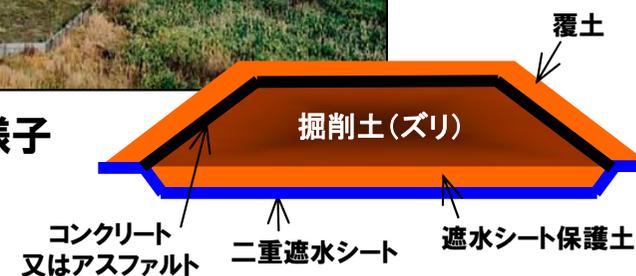
掘削土(ズリ)置場の概念図

- 広さ：約 23,000m<sup>2</sup>
- 容量：約 100,000m<sup>3</sup>
- 土壌汚染対策法の遮水工封じ込め型に準ずる

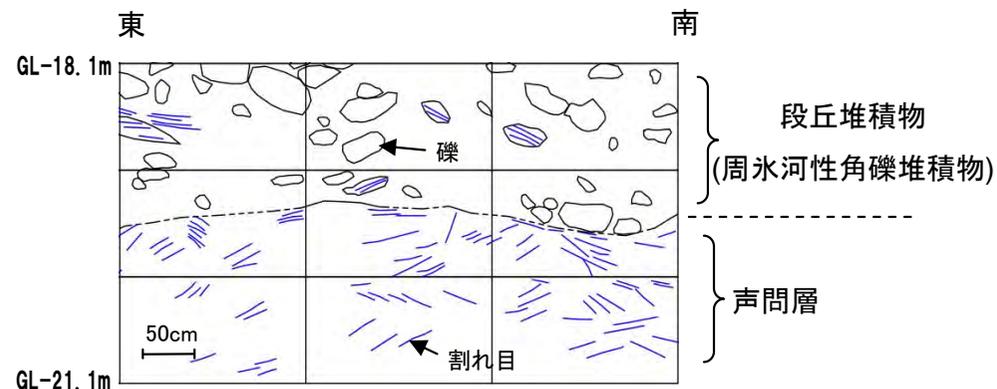
東立坑の地質観察結果の例

※礫・割れ目については10cm以上のものを記載

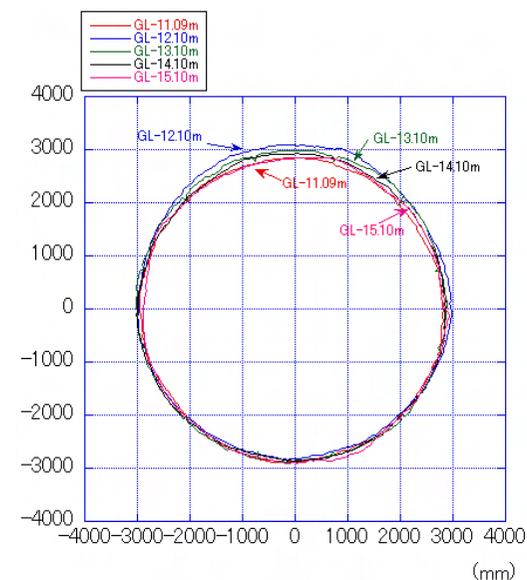
換気立坑の断面形状計測結果の例

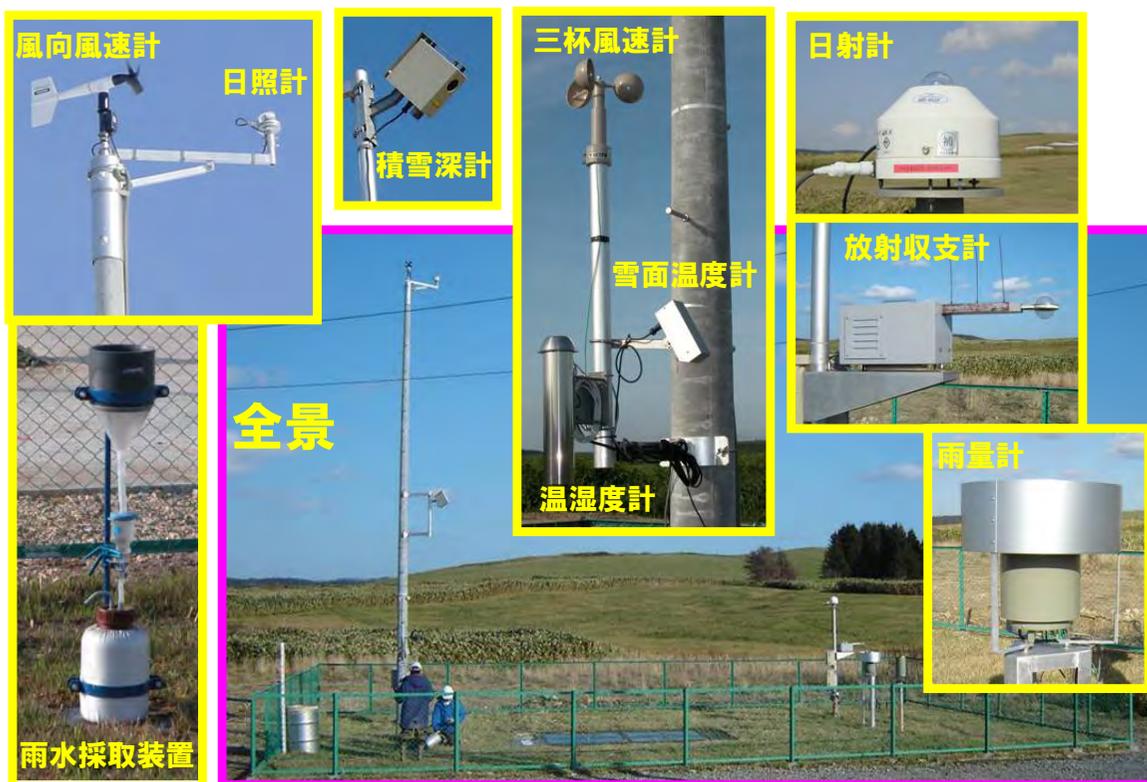
北進気象観測所の例

気象観測装置

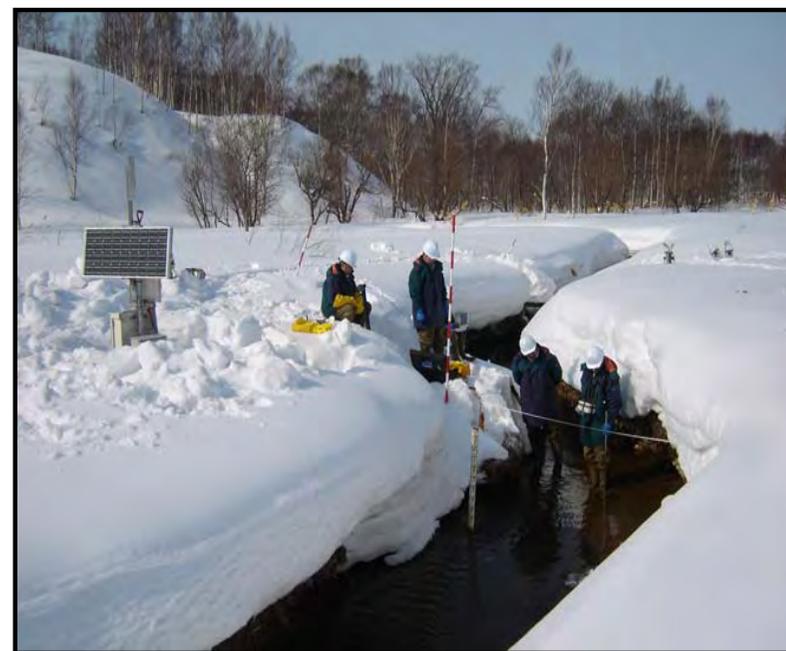
河川流量観測

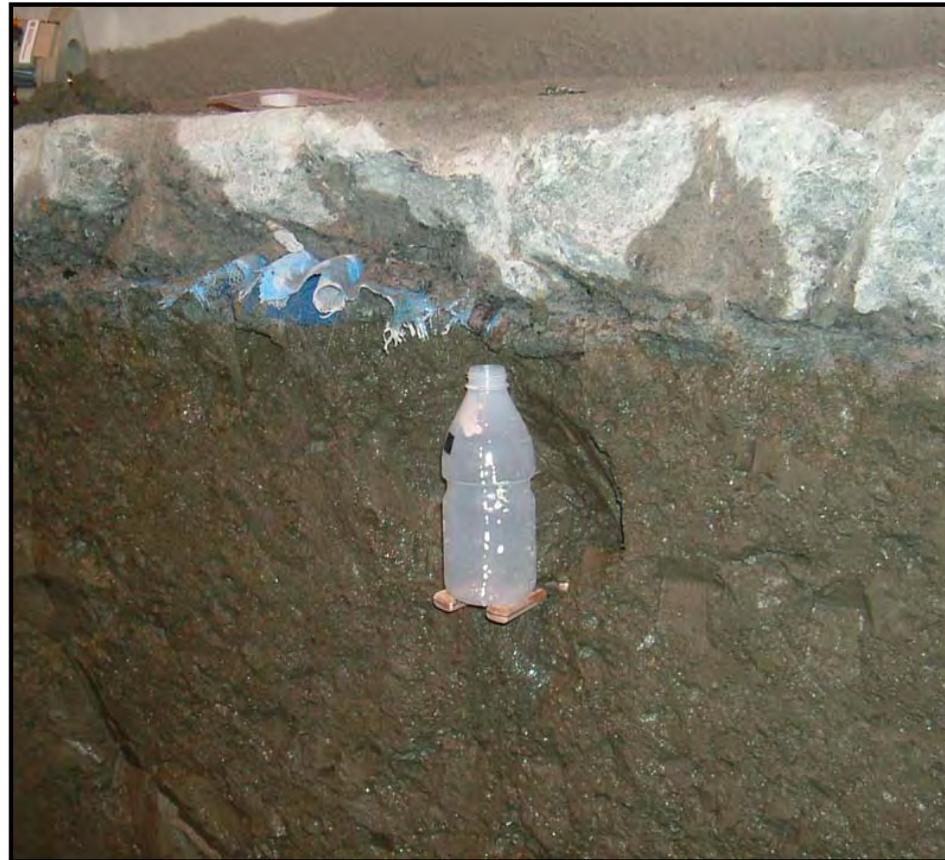
地下水の地球化学データ取得  
(立坑壁面からの湧水の採取)

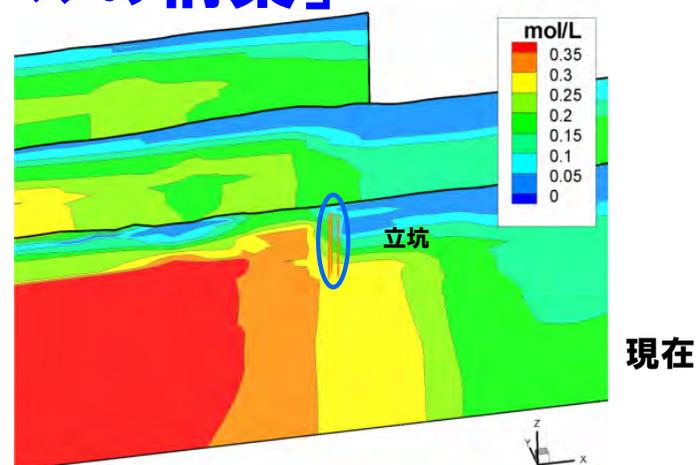
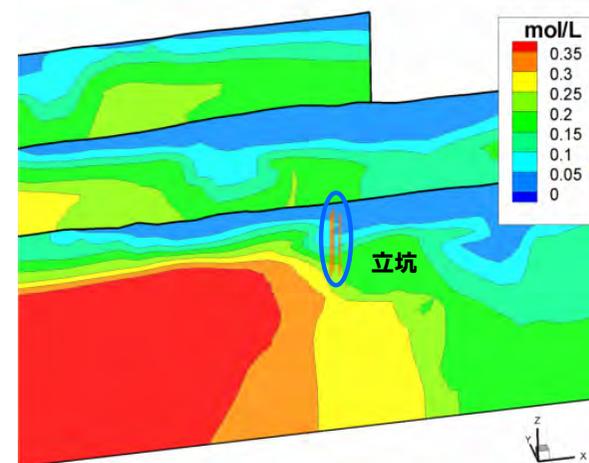
現在

30年後

立坑掘削後の地下水の水質変化予測  
(塩化物イオン濃度)

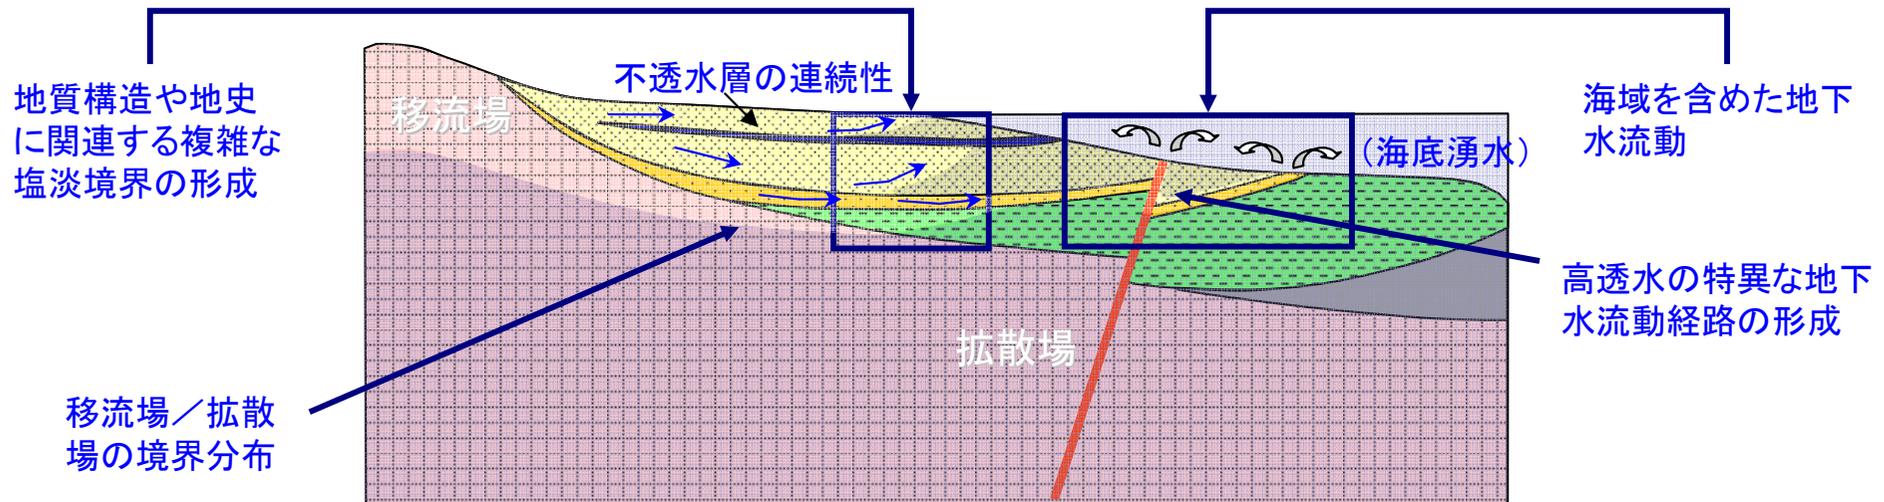
### 沿岸域の複雑な地下水理構造の概念

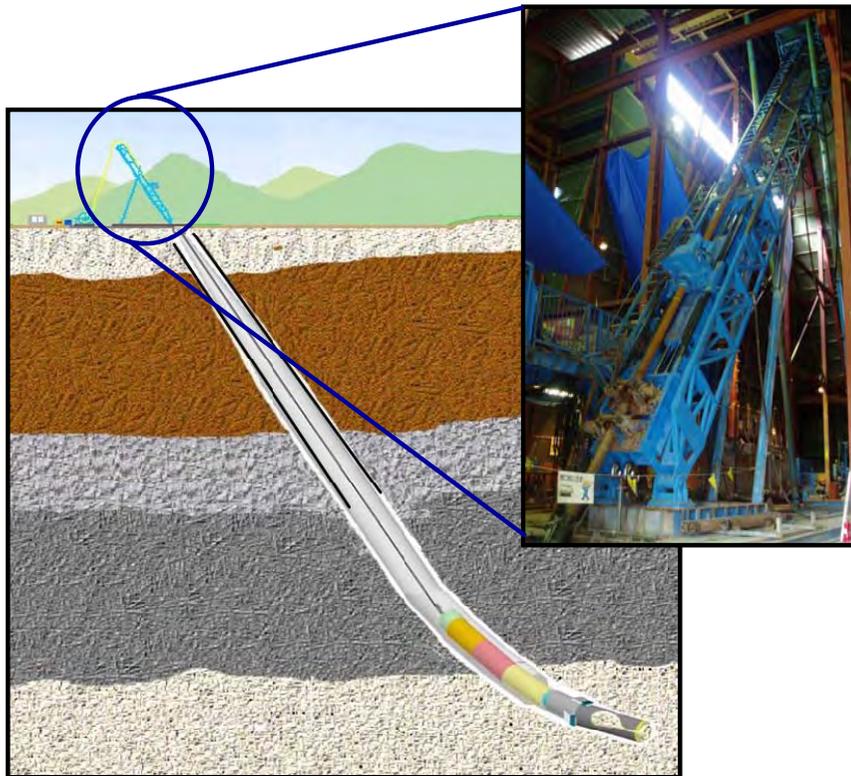
コントロールボーリングの概念

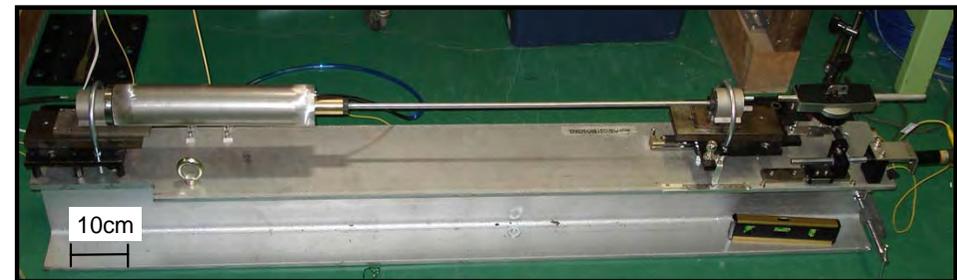
光ファイバー式地中変位計

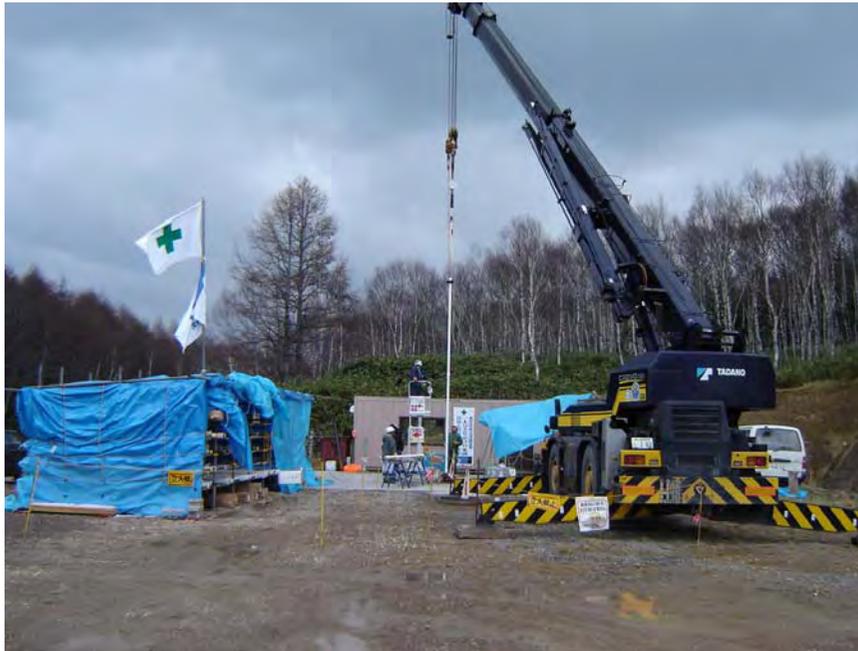
HDB-11孔での地下水の水圧・水質  
長期観測装置の設置作業の様子

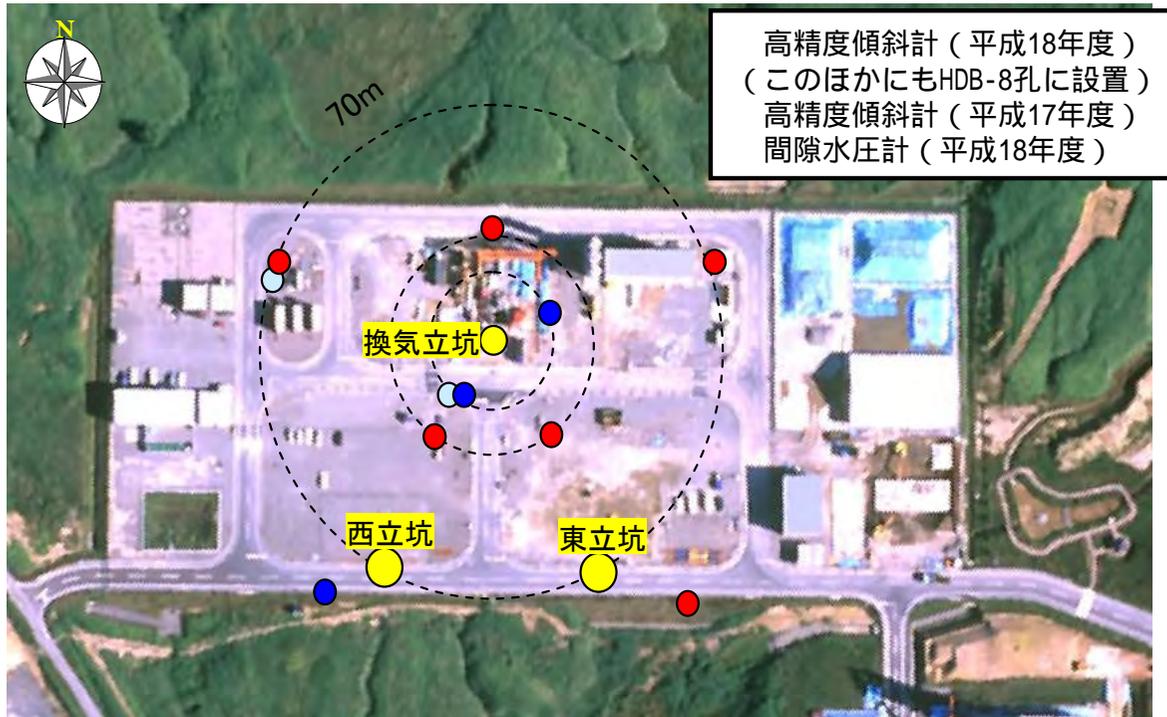
高精度傾斜計の配置

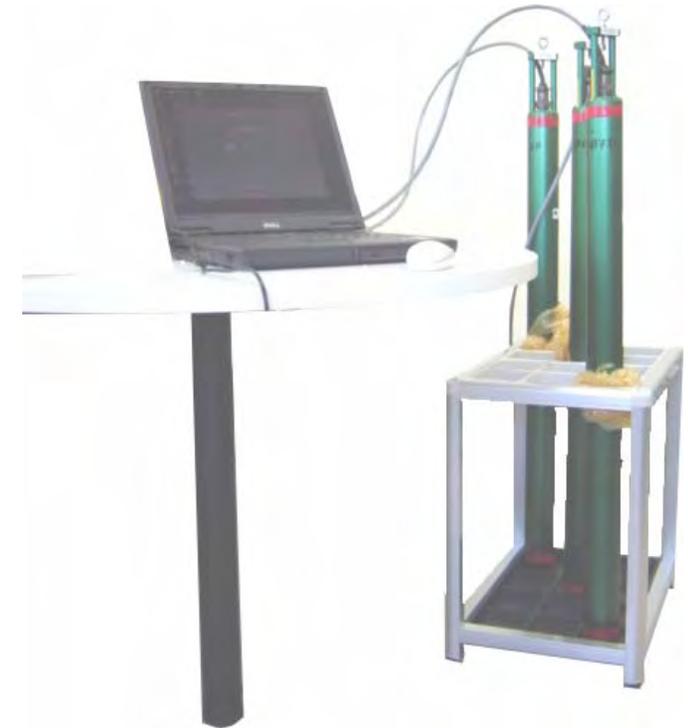
地下施設周辺に設置する  
高精度傾斜計

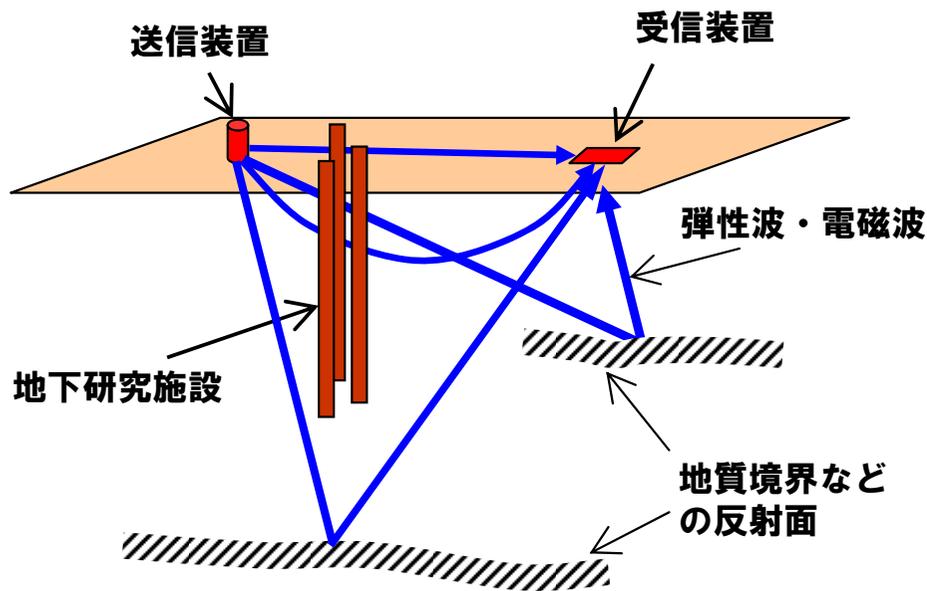
遠隔監視システムの観測概念図

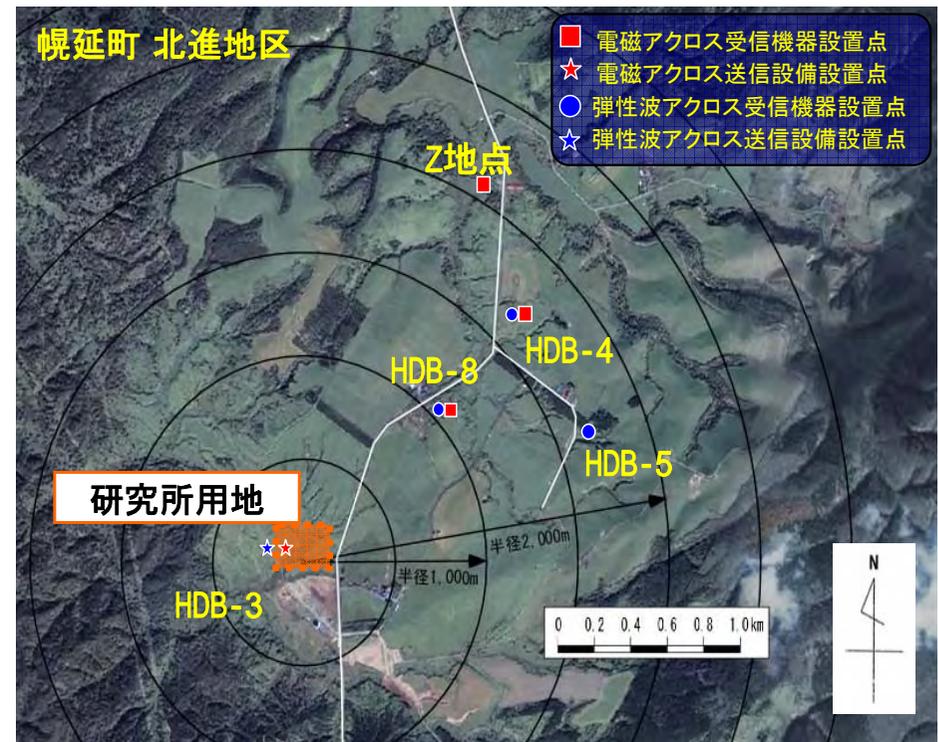
遠隔監視システムの設置点

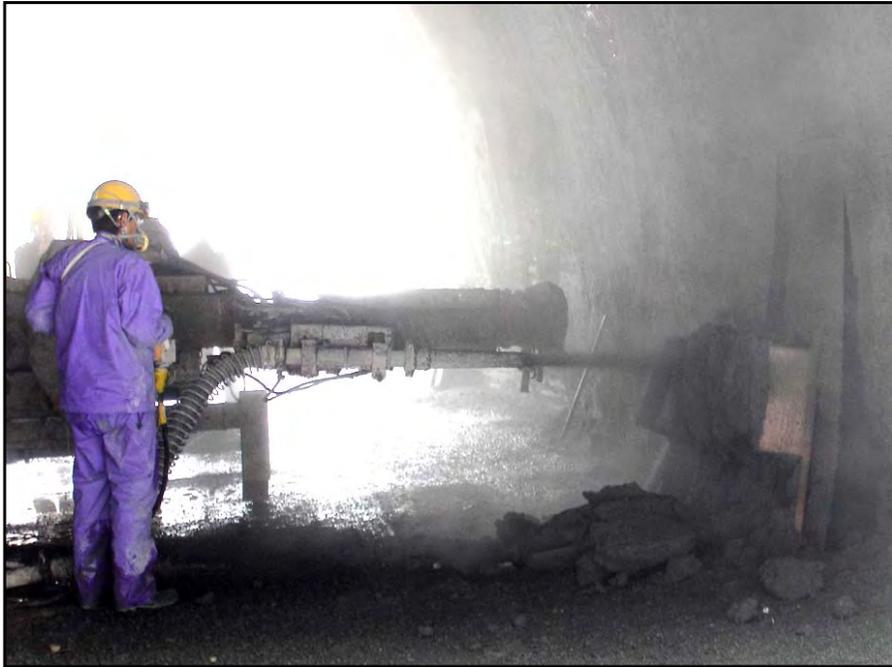
低アルカリ性コンクリート材料の  
施工試験の例  
(型枠への吹付け試験)

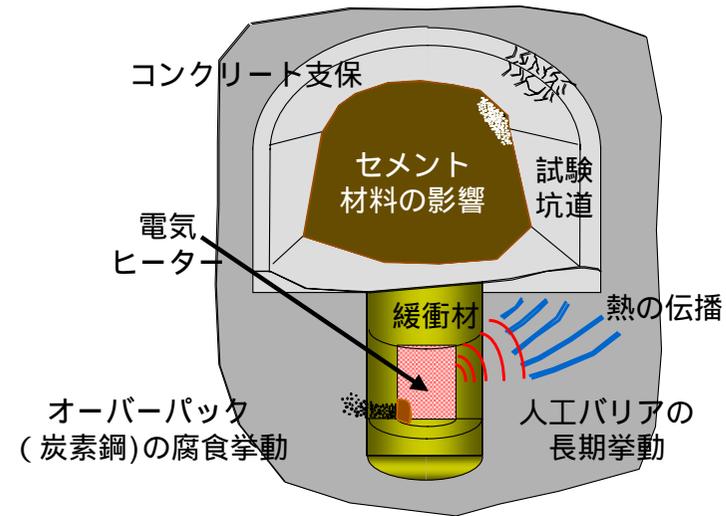
人工バリアと周辺岩盤の長期挙動のイメージ  
(坑道周辺で発生すると考えられる現象のうち、地下施設で行う  
研究課題のイメージ)
