幌延深地層研究計画 平成20年度調査研究計画

平成20年4月8日

日本原子力研究開発機構
幌延深地層研究センター

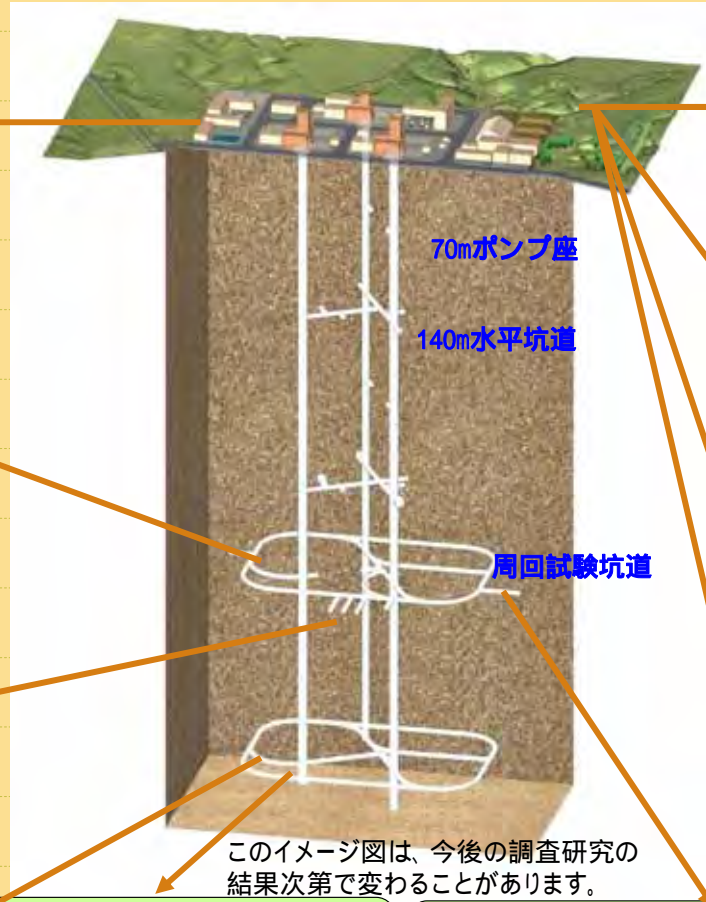
幌延深地層研究計画の全体イメージ

地上施設
(実験室イメージ)

地層処分研究開発
(坑道の閉鎖技術)

コンクリートプラグ
粘土プラグ

地層処分研究開発
(人工バリア搬送・定置試験)

地層処分研究開発
(人工バリアと周辺岩盤の長期挙動)

コンクリート支保
電気ヒーター
オーバーバック (炭素鋼)の腐食挙動

セメント材の影響
緩衝材
熱の伝播
試験坑道
人工バリアの長期挙動

地層科学研究
(物理探査)

地層科学研究
(ボーリング調査)

コア採取, 観察
物理検層等

ボーリング孔掘削

地層科学研究
(岩盤の透水試験)

透水試験機器
ボーリング孔
透水性層
地下水の流れ
透水試験区間

地層科学研究
(坑道における調査試験研究)

注入孔
観測孔
トレーサー試験
坑道断面

地層科学研究
(坑道掘削影響試験)

応力・変位測定等
試験坑道
孔間トモグラフィ試験

地層科学研究
(地下水の採水)

ウインチ
地下水採水器
ボーリング孔
地下水採水区間

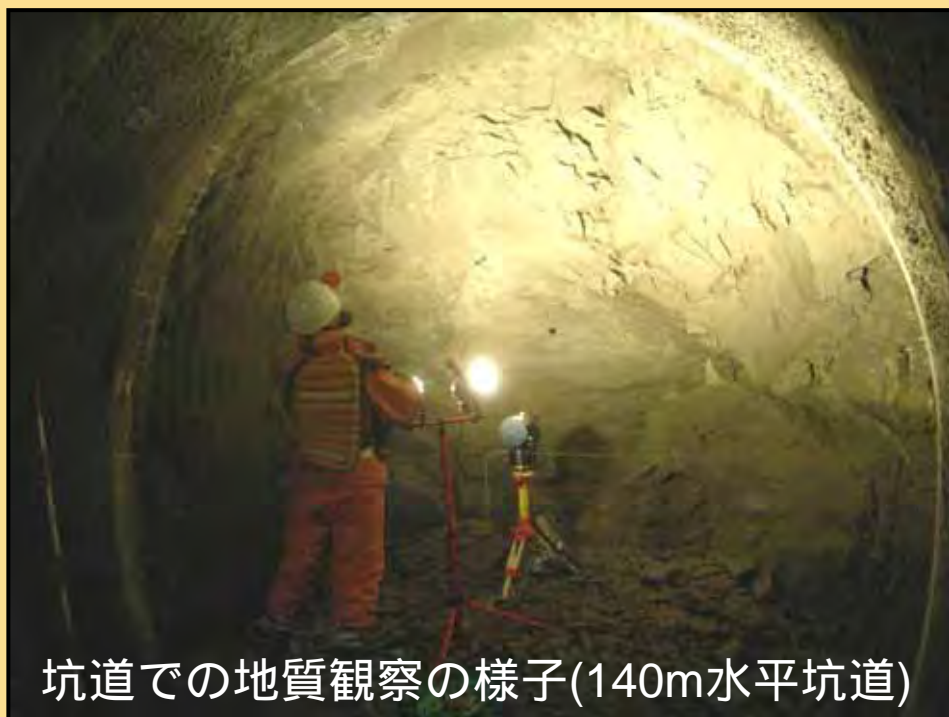
坑道での地質観察の様子(140m水平坑道)

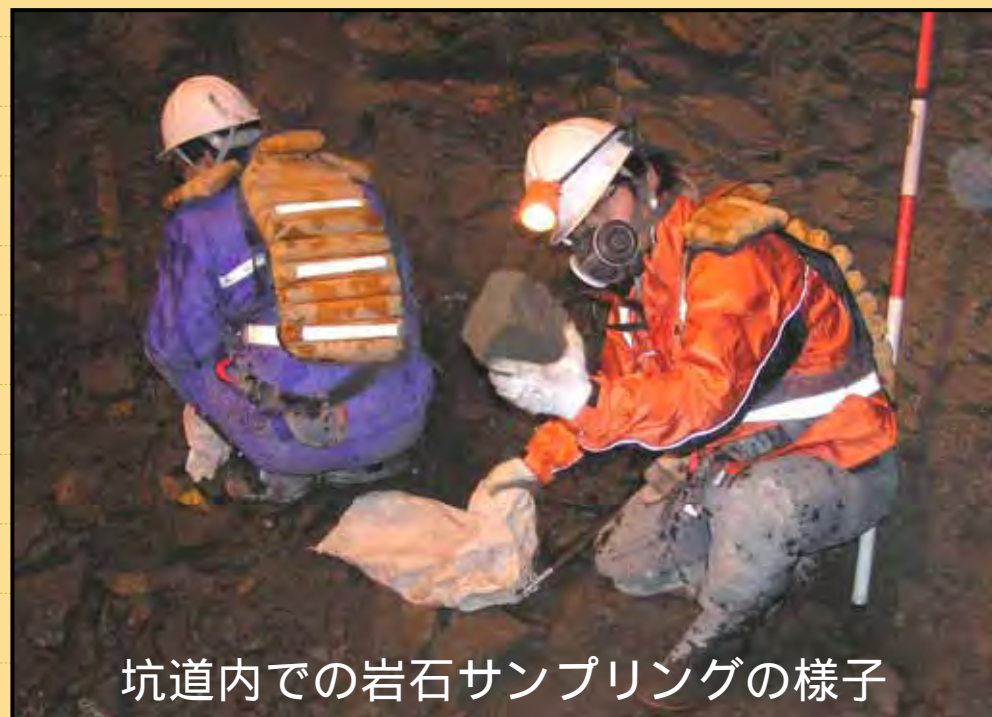
坑道内での岩石サンプリングの様子

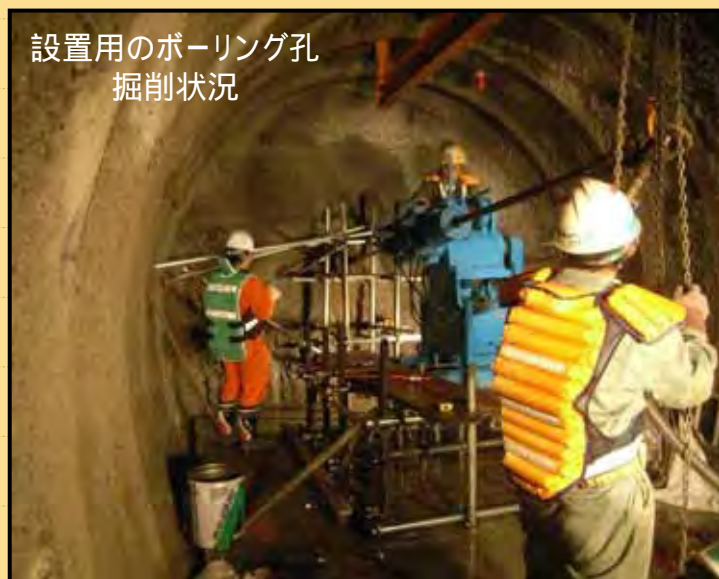
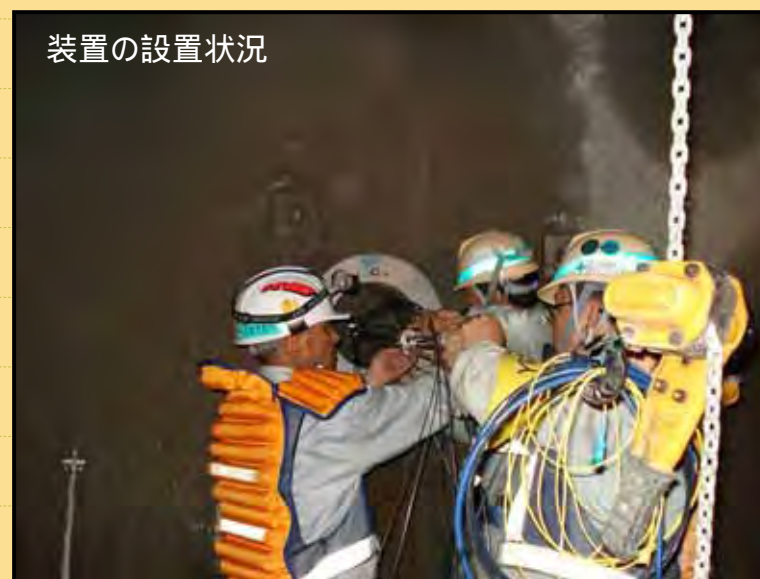
光ファイバー式地中変位計の開発(換気立坑：70mポンプ座)

光ファイバー式地中変位計の開発

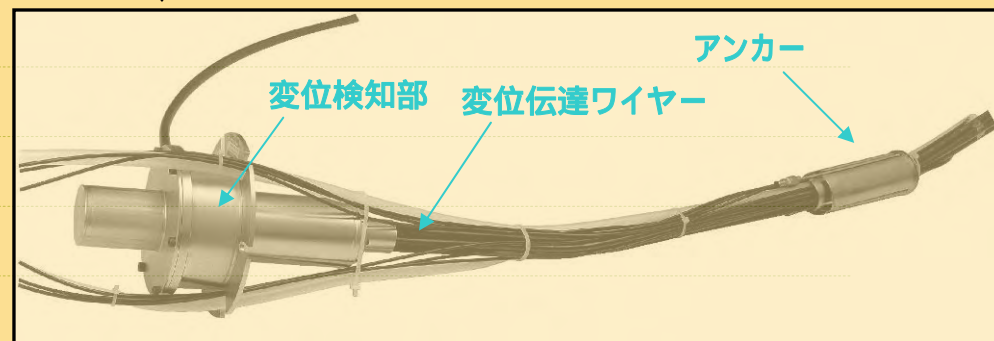
ステップ管理計測 (約50m間隔で実施)

計測機器の例 (多段式岩盤変位計)

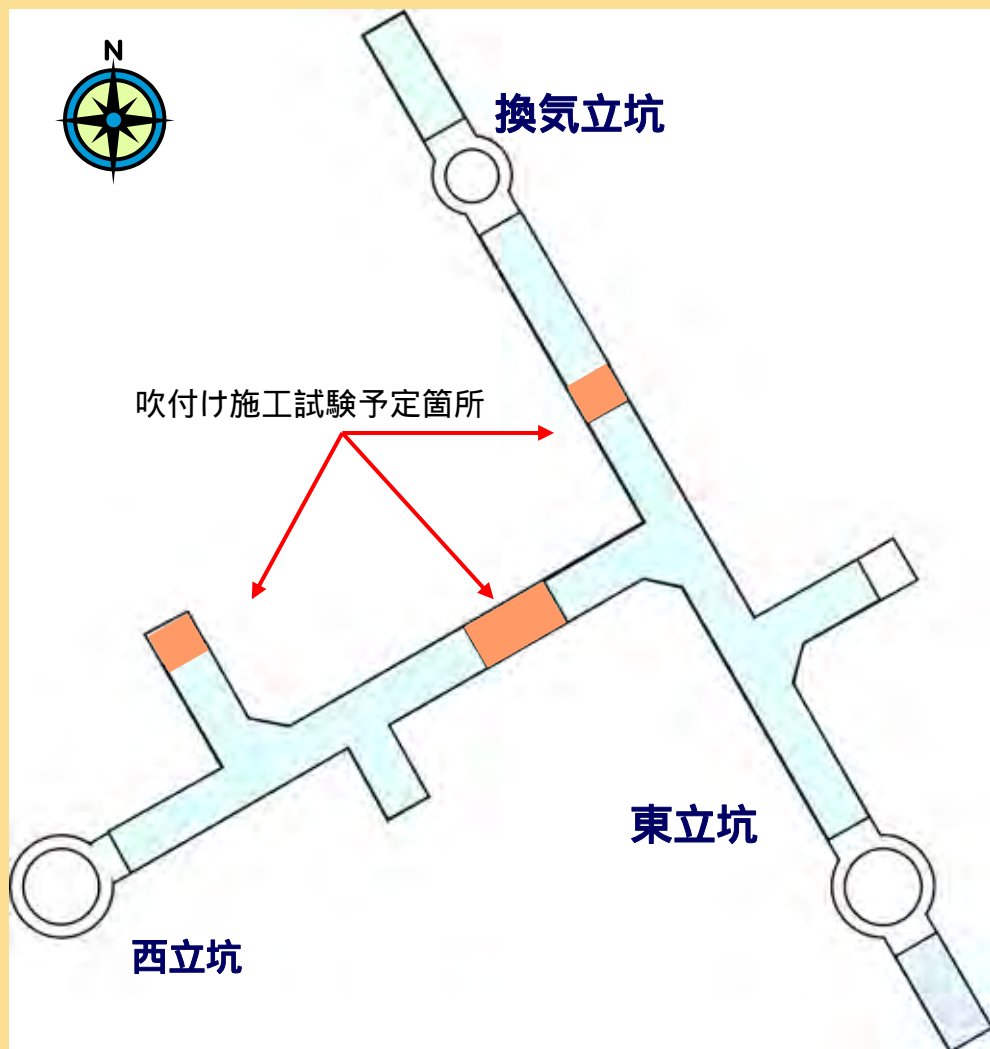
低アルカリ性コンクリート材料の原位置試験計画

140m水平坑道平面図

- 低アルカリ性コンクリート材料
- 低アルカリ性の材料を用いたグラウト材料の原位置試験計画の検討

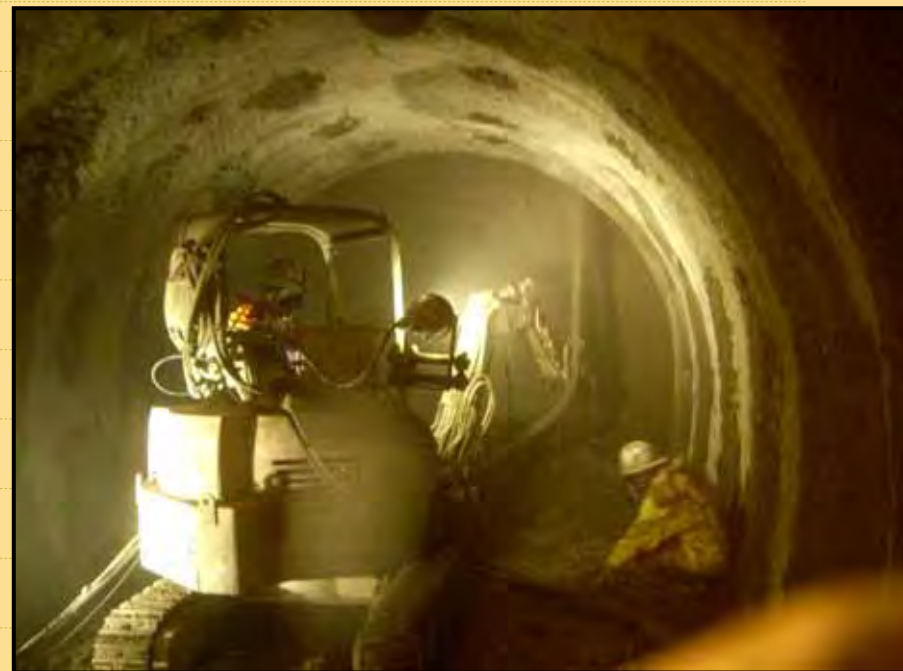
吹付け施工試験のイメージ
(換気立坑：70mポンプ座での普通コンクリート材料による吹付けの様子)

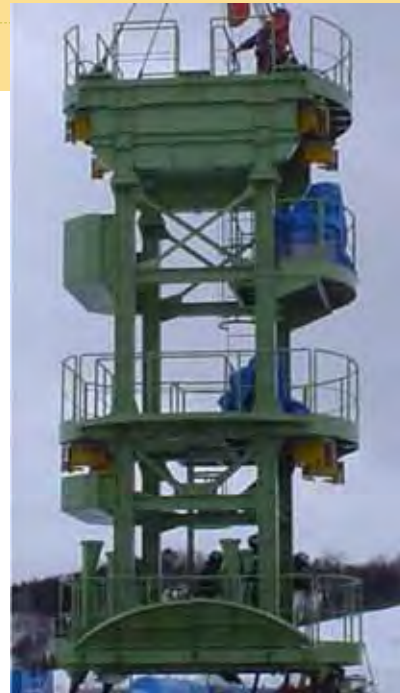
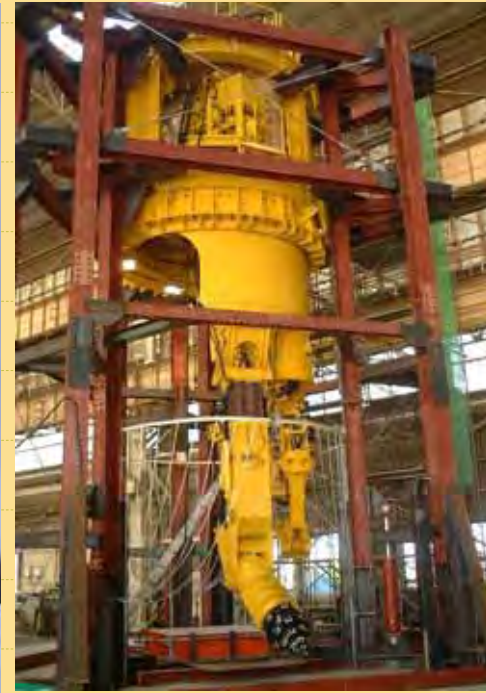
換気立坑掘削工法：機械掘削

施工手順

掘削 → 掘削土(ズリ)搬出 → 覆工コンクリート打設

スcaffold

積込機一体型掘削機

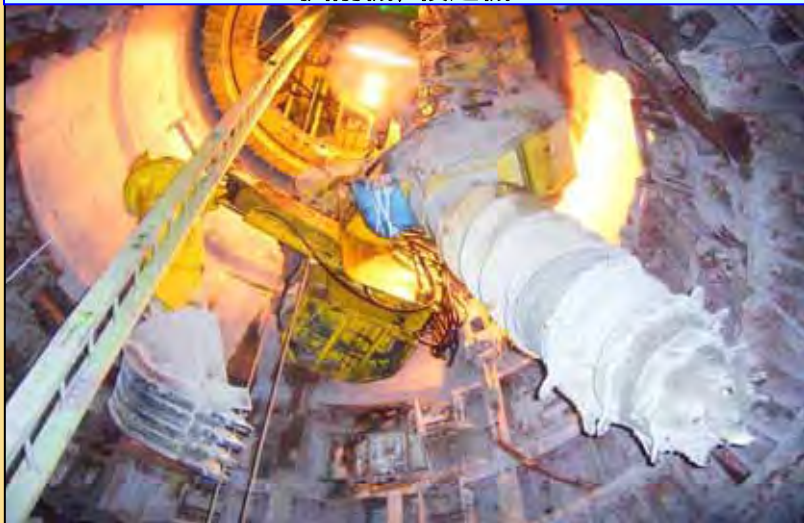
掘削機、積込機

掘削機

- カッター出力 : 49kW
- 回転数 : 36rpm
- カッター押付力 : 40kN
- カッターヘッド外径 : 830mm × 600mm

積込機

- バケット容量 : 0.15m³級

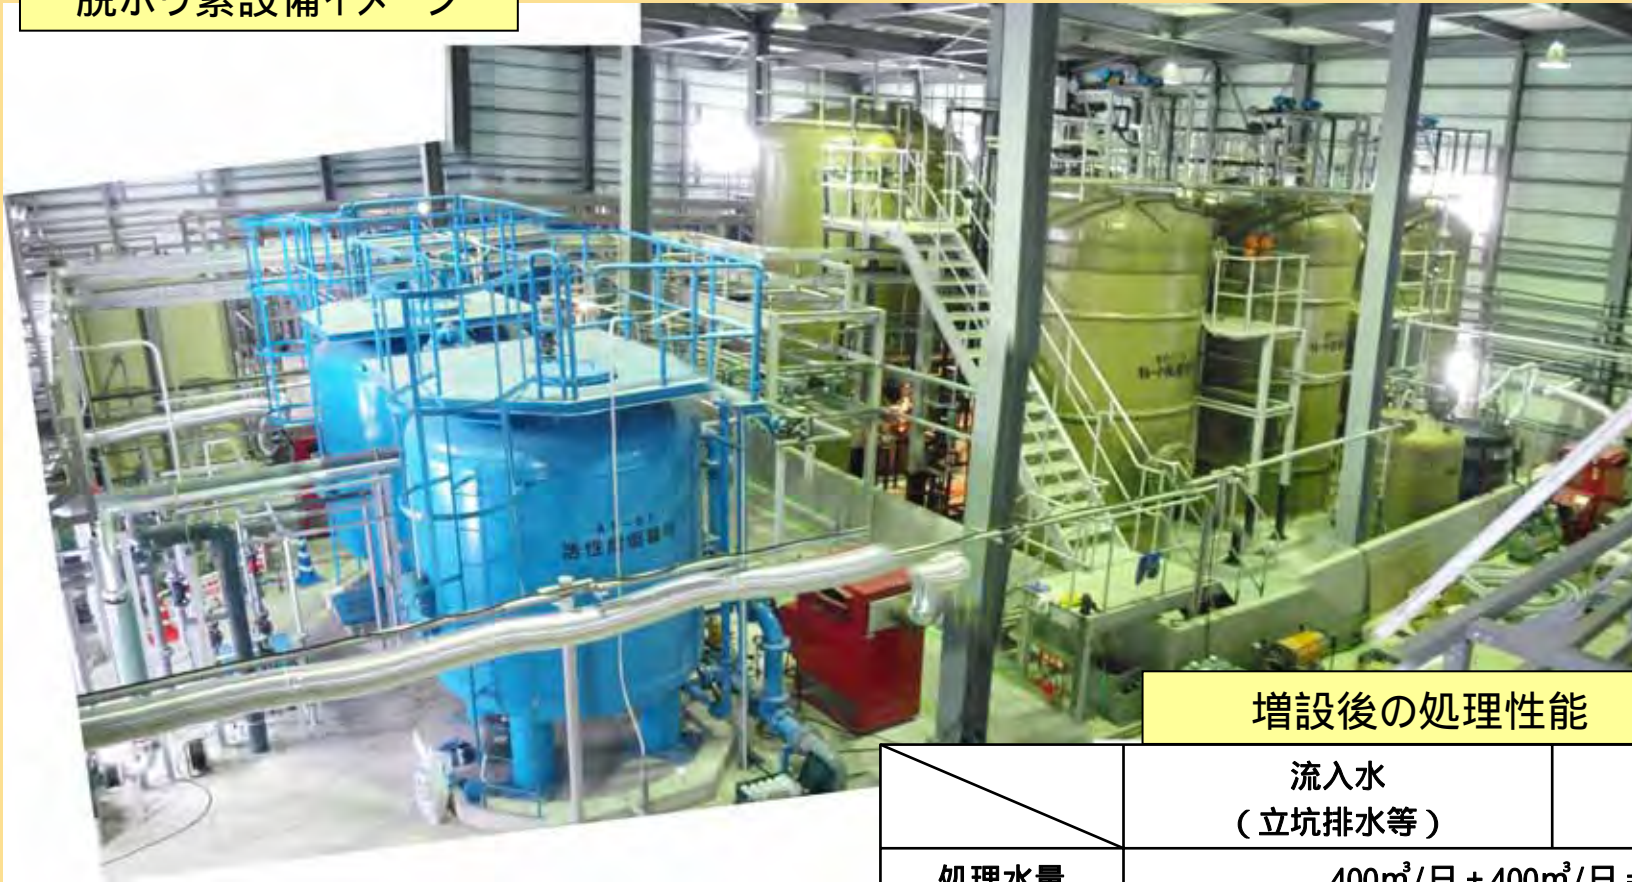
脱ホウ素設備イメージ

増設後の処理性能

流入水 (立坑排水等)	処理水 (管理基準値)
処理水量	400m ³ /日 + 400m ³ /日 = 800m ³ /日	
SS	5000mg/L (有効径 7.5 μm以下)	20mg/L以下
PH	5.8 ~ 11.0	5.8 ~ 8.6
ホウ素	120mg/L	5mg/L以下
全窒素	380mg/L	20mg/L以下
