# 幌延深地層研究計画 平成20年度調査研究成果報告

平成21年7月13日

日本原子力研究開発機構

幌延深地層研究センター

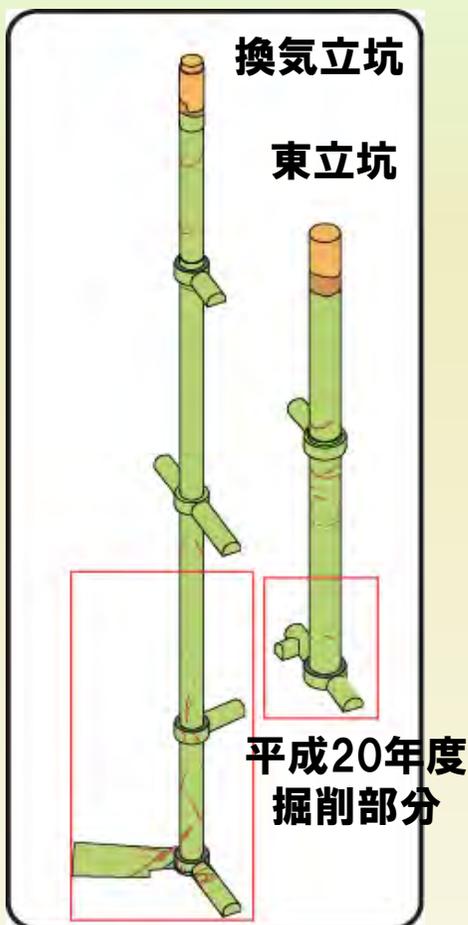
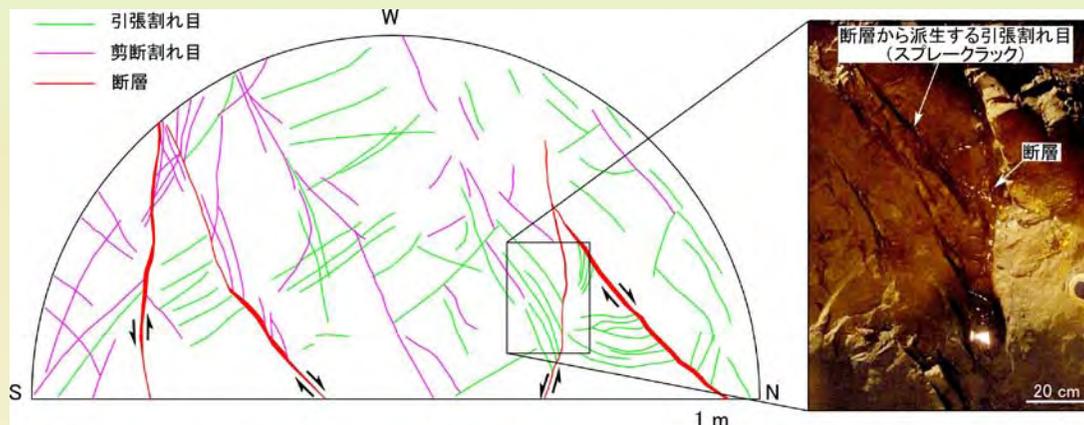
地下坑道における壁面観察の例(換気立坑深度248m)

地下水の通り道の成立ちや性質を明らかにするために、坑道内で壁面の観察を行い地層の分布や割れ目の発達状況を調べました。

稚内層の浅部に見られる断層と引張割れ目からなるネットワークが地下水の主な通り道となる、という仮説の正しさが明らかになってきました。

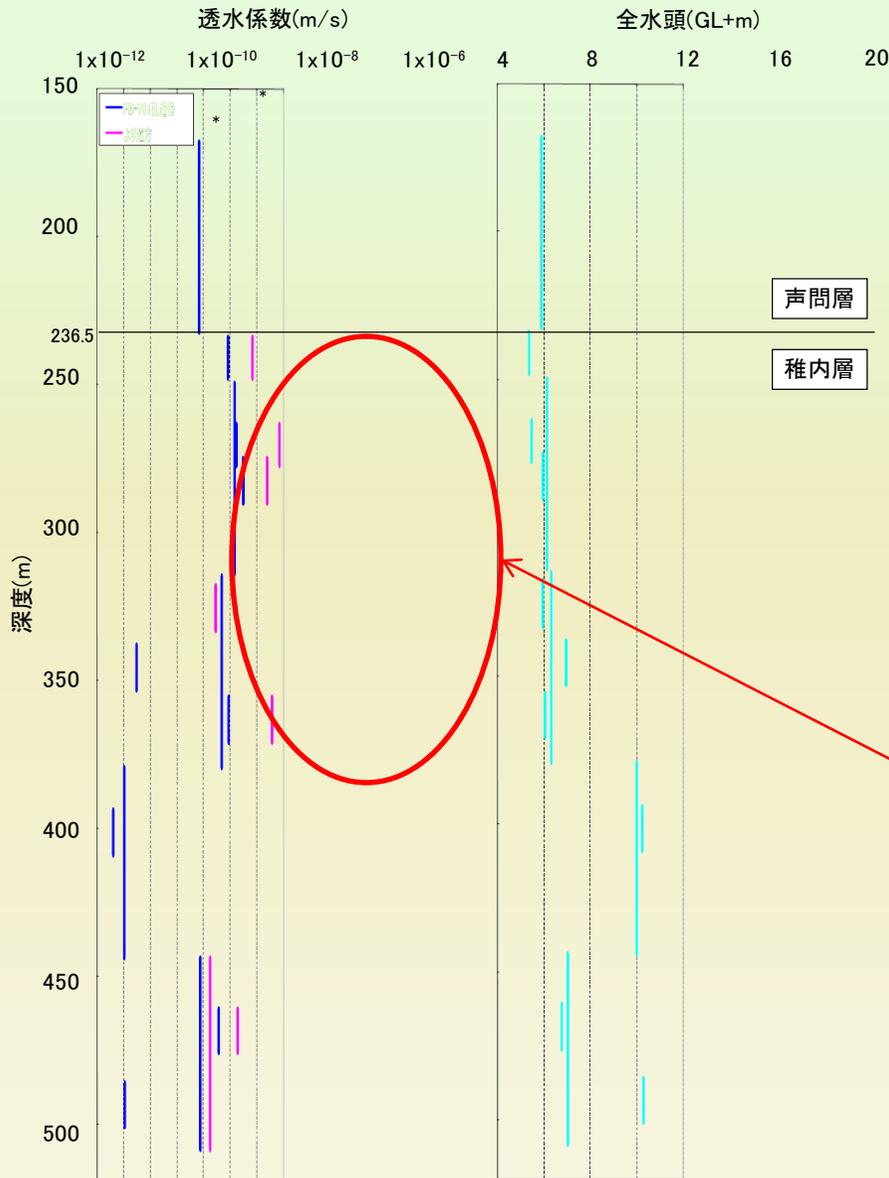
地下水の流れ方を理解するために、気象観測や河川流量などの観測を継続するとともに、換気立坑近くのボーリング孔の様々な深度で水の流れやすさを調べました。

換気立坑近くのボーリング調査によって、稚内層の浅部が、他に比べて水を流しやすいことを確認できました。

また、実際に換気立坑で、掘削が稚内層まで進み、湧水量の増加を確認しています。

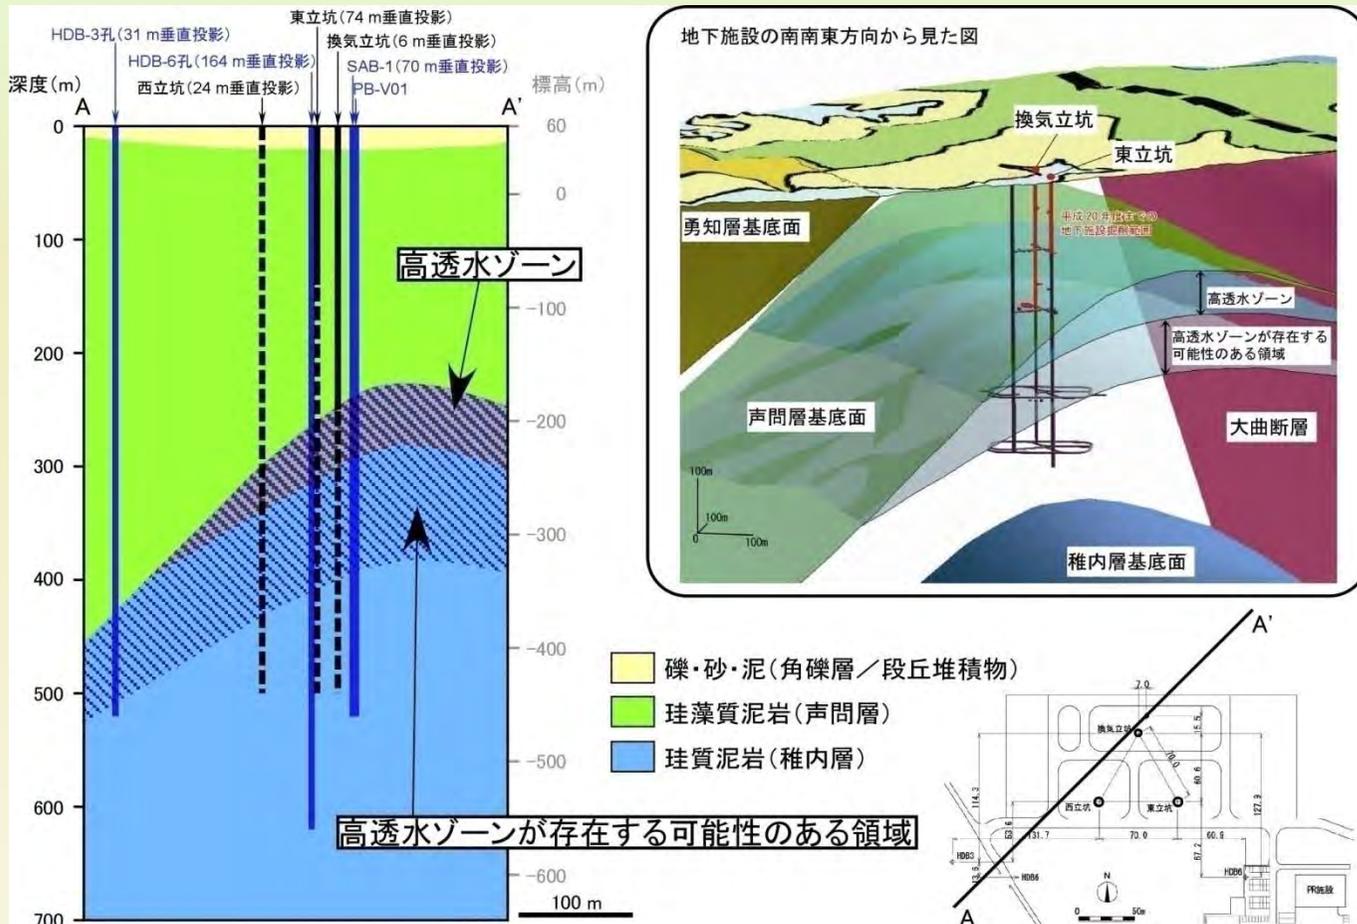
地下水の流れをより精度良く推定し、地下施設のレイアウトや調査試験位置を検討するために、水理地質構造モデルを更新しました。

地質構造や地下水の流れやすさの調査と解釈に基づいて、高透水ゾーン (地下水の流れやすい領域) を推定し、水理地質構造モデルに示しました。

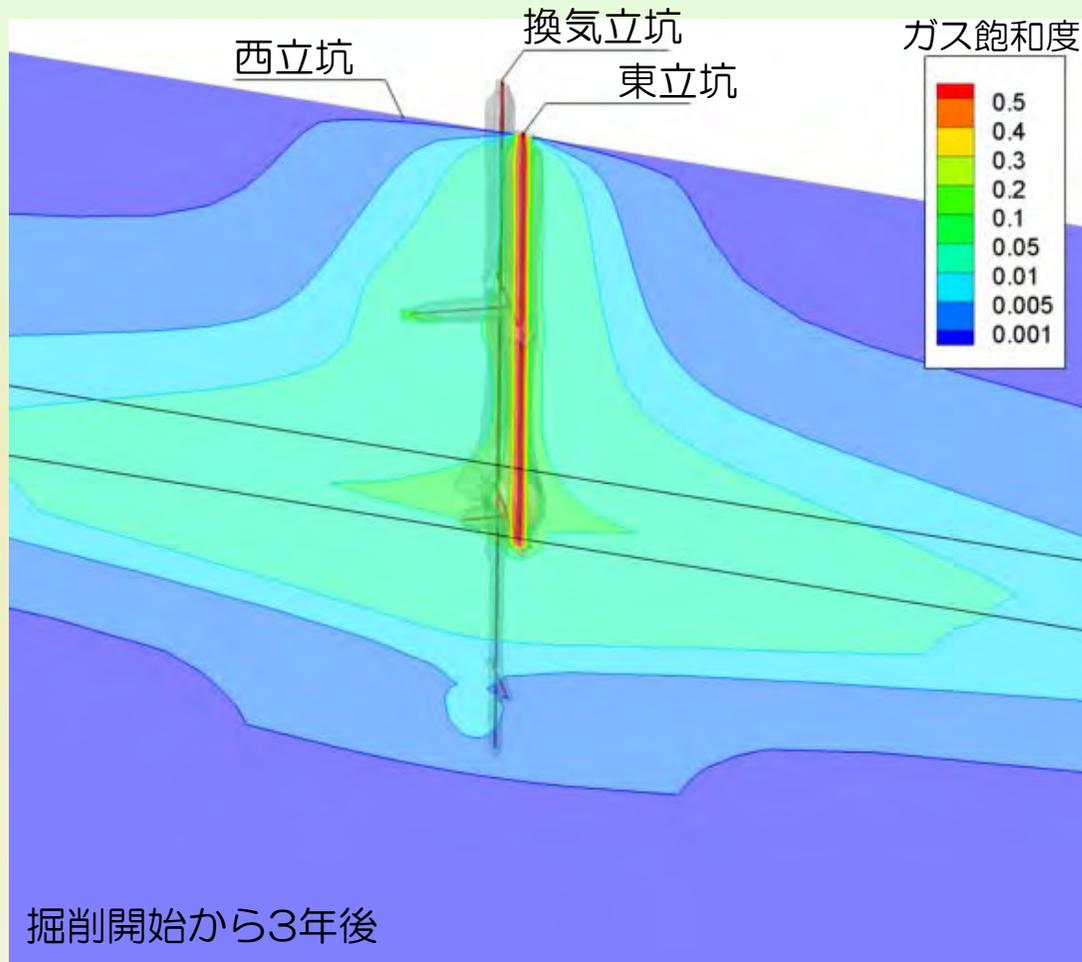
地下施設の建設に伴って、周りの地下水にどのような変化が起こるのかを理解するために、予測計算を行いました。

地下水が流れやすい深度では、地下水の間隙水圧が低下し、地下水に溶けているガスが抜けて、地下水の水質(pHなど)が変化する可能性が示されました。

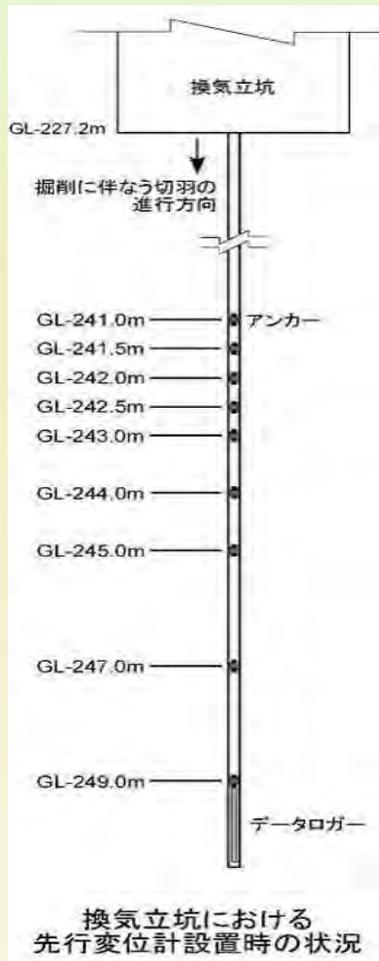
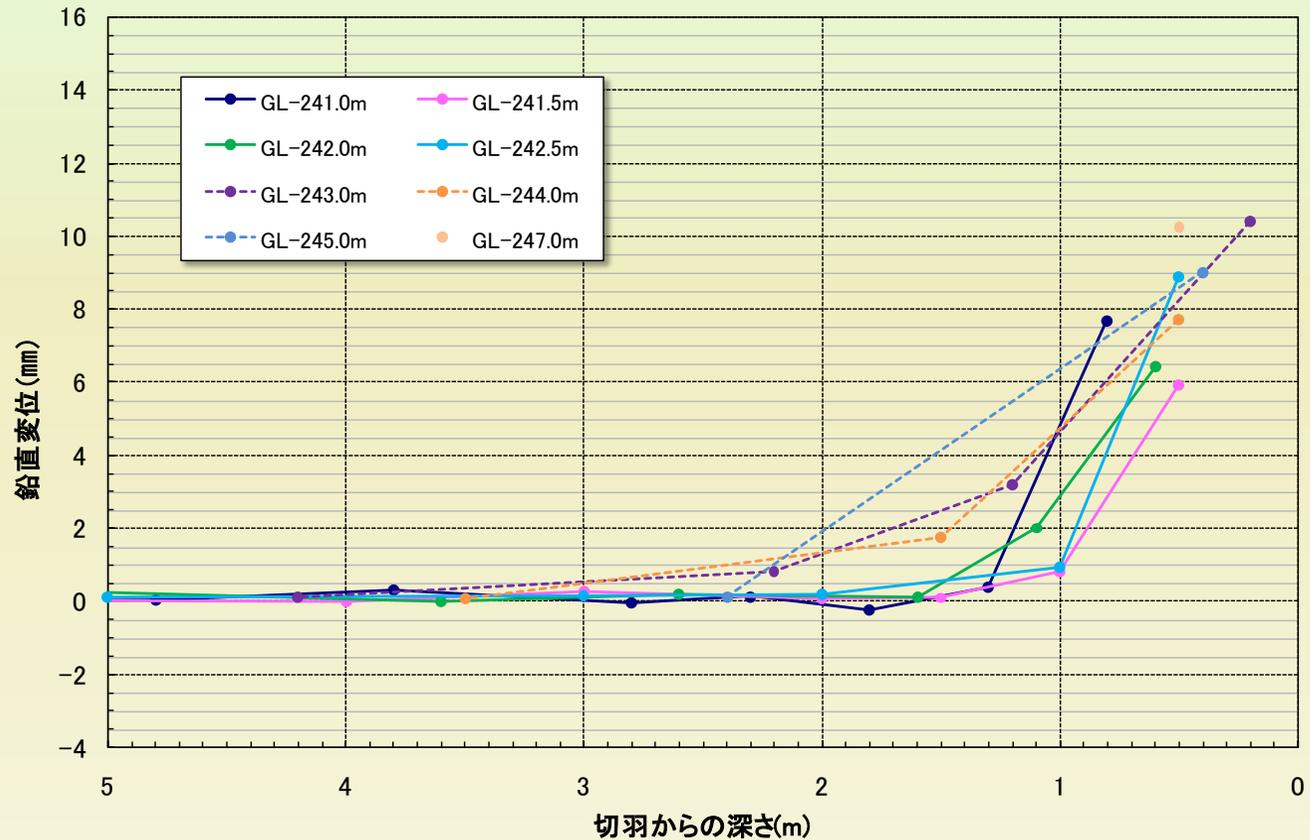
岩盤の力学的な特性を確認するために、岩盤が受けている圧力や掘削による岩盤の変位(動き)を計測しました。

立坑では、切羽が近づくにつれて、岩盤が最大で10mm程度、もり上がることが分かりました。

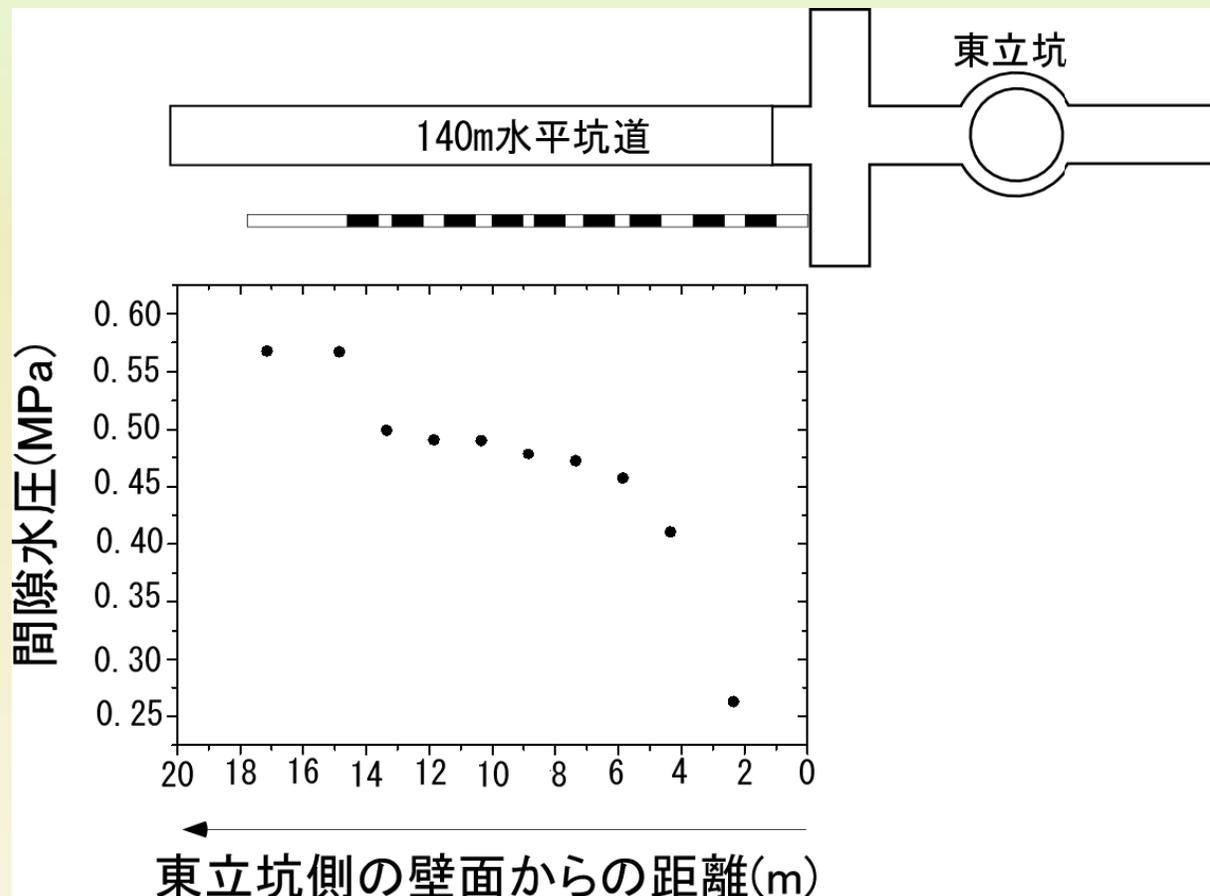
坑道周辺の地下水の流れやすさの変化を調べるため、新たに装置を製作し、坑道掘削前の140m水平坑道に沿って観測を開始しました。

掘削前の水平坑道沿いの様々な区間における、水の流れにやすさに係わる値を把握しました。例えば、間隙水圧(地下水の水圧)は切羽に近いほど低くなっていることが確認できました。

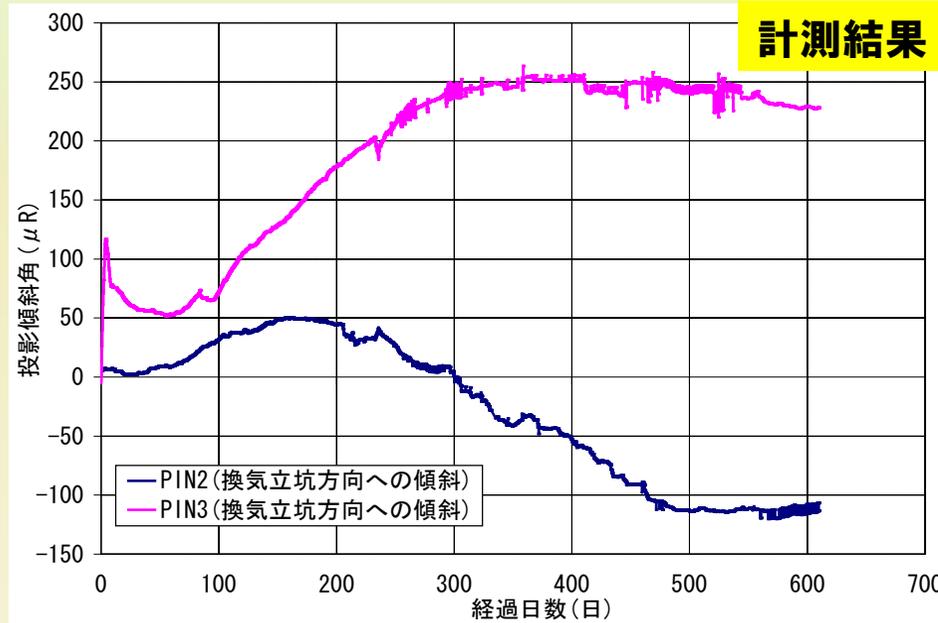
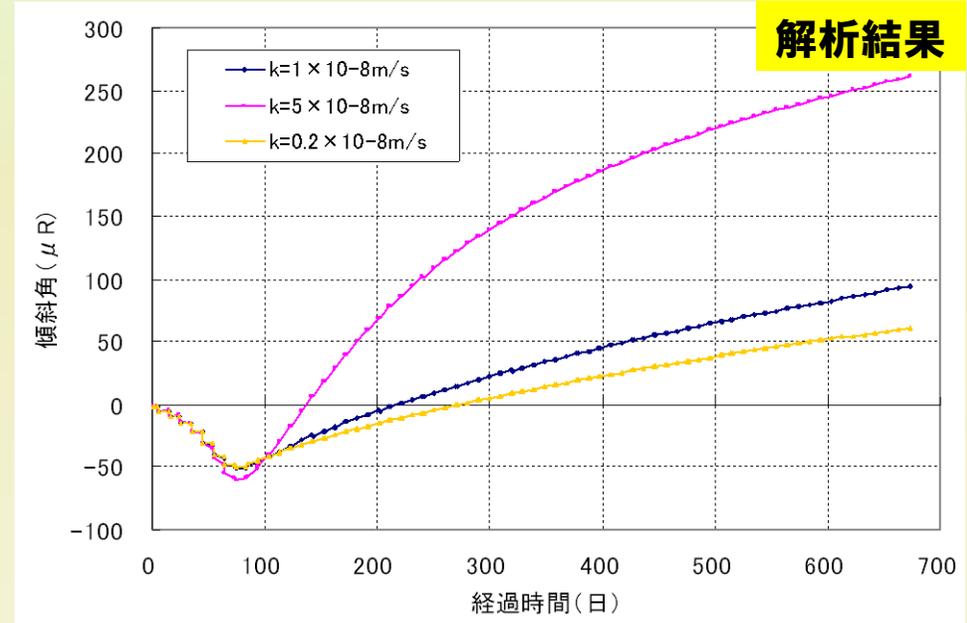
換気立坑方向に向かう傾斜量

地下施設建設に伴う地下深部の岩盤の変形を地表から推定する技術の開発のために、立坑周辺に配置した高精度の傾斜計による観測を継続し、数値解析結果と比較しました。

適切なデータ処理を行うことによって、地表の傾斜変化から、立坑に向かう地下水の流れに伴って生じる岩盤の変形を推定できる可能性が示されました。

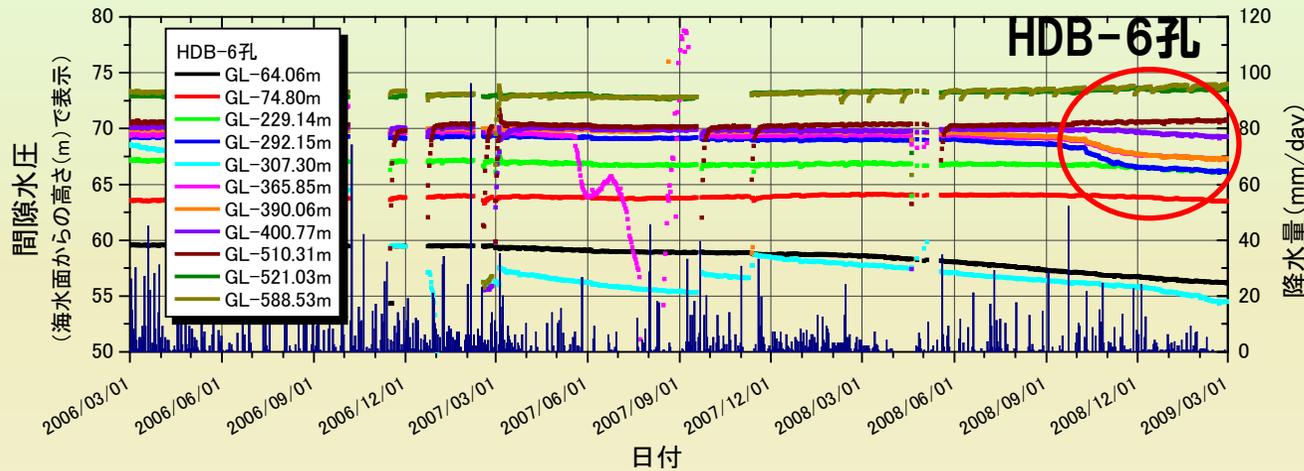
地下施設の建設が、周辺の地下水環境に与える影響を理解するために、地下水の水圧の連続観測を継続しました。

地下施設に近いボーリング孔(HDB-6孔とHDB-3孔)の一部の深度で、地下施設建設の影響と考えられる水圧の変化が見え始めました。

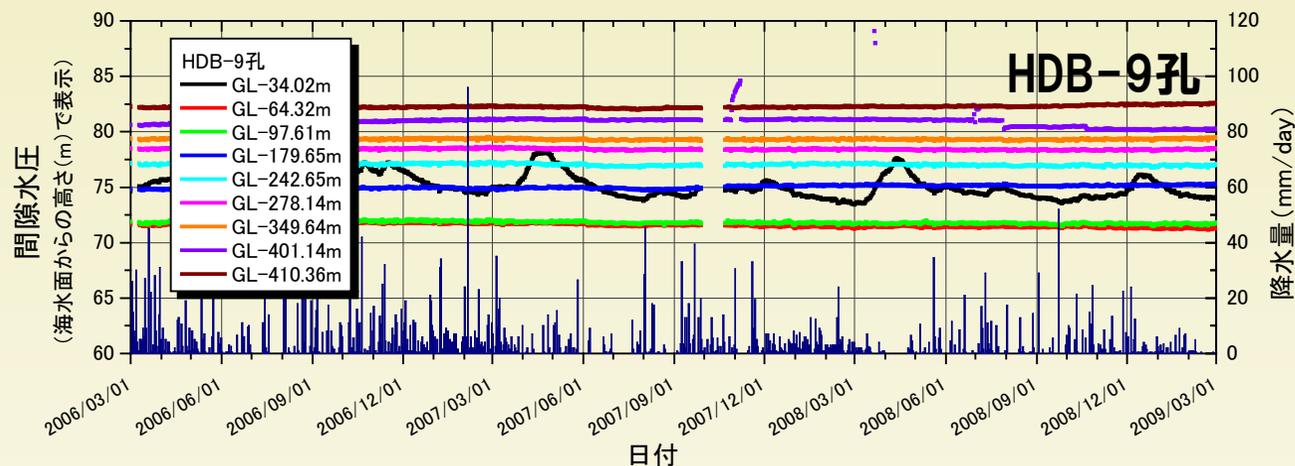
一方で、少し離れたボーリング孔(例えば約2km離れたHDB-9孔)や、地下施設近傍でも、浅いボーリング孔には影響が認められていません。

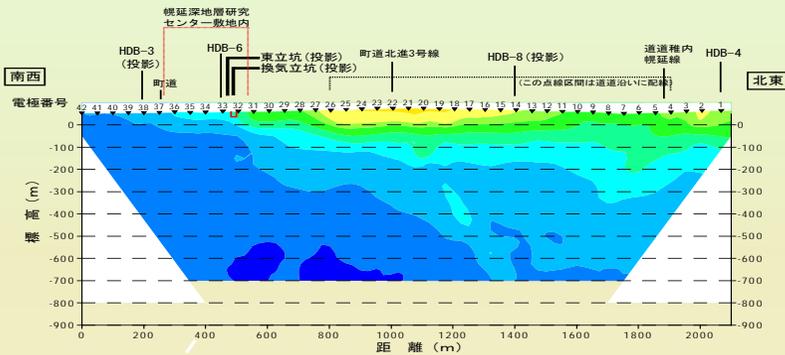
(a) 平成18年度(11月初旬実施)

地下施設の建設に伴う地下水の流れの変化を塩分濃度の変化として既存の電気探査で捉えられるか評価する試みを平成18年度より実施しています。過去3年間の見掛け比抵抗分布を比較しました。

平成18, 19年度の結果と比較して, 地下施設の建設に伴う影響と考えられる変化は認められませんでした。

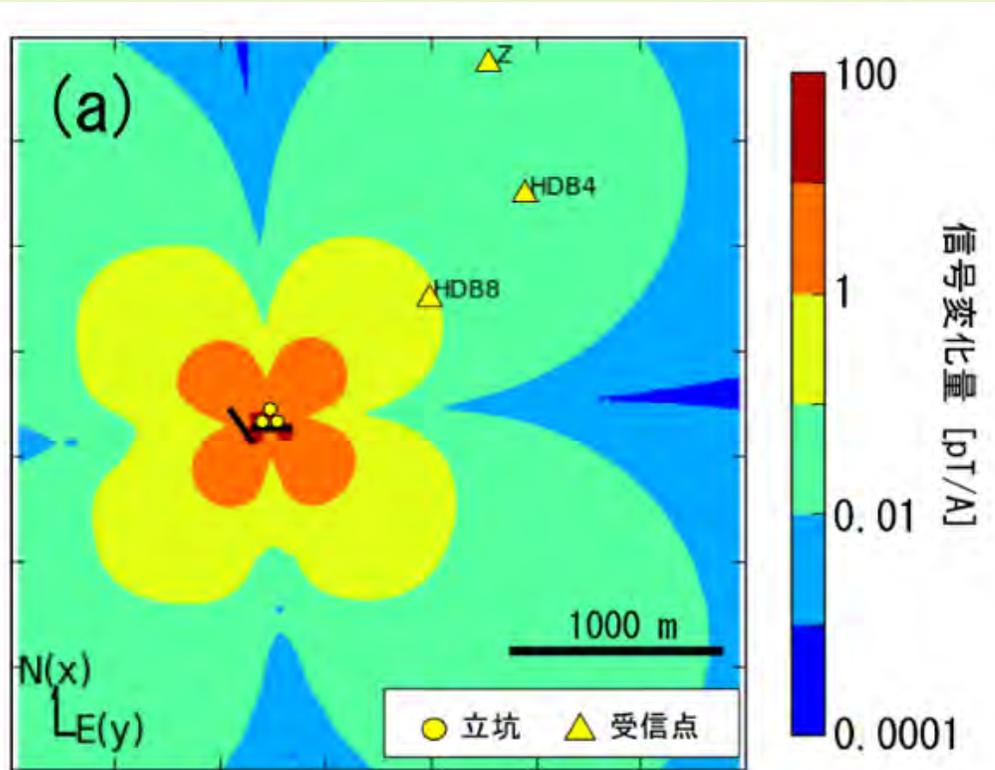
地下施設の建設に伴い周辺の地下水の分布等が変化した時に地表での観測結果にどのような変化が現れるか、計算しました。その結果、地下施設からの距離や方向と信号の周波数による変化の程度の違いが明らかになってきました。

信号の周波数を61.25Hzとした場合に地表で観測される磁場東西成分信号変化量の平面分布

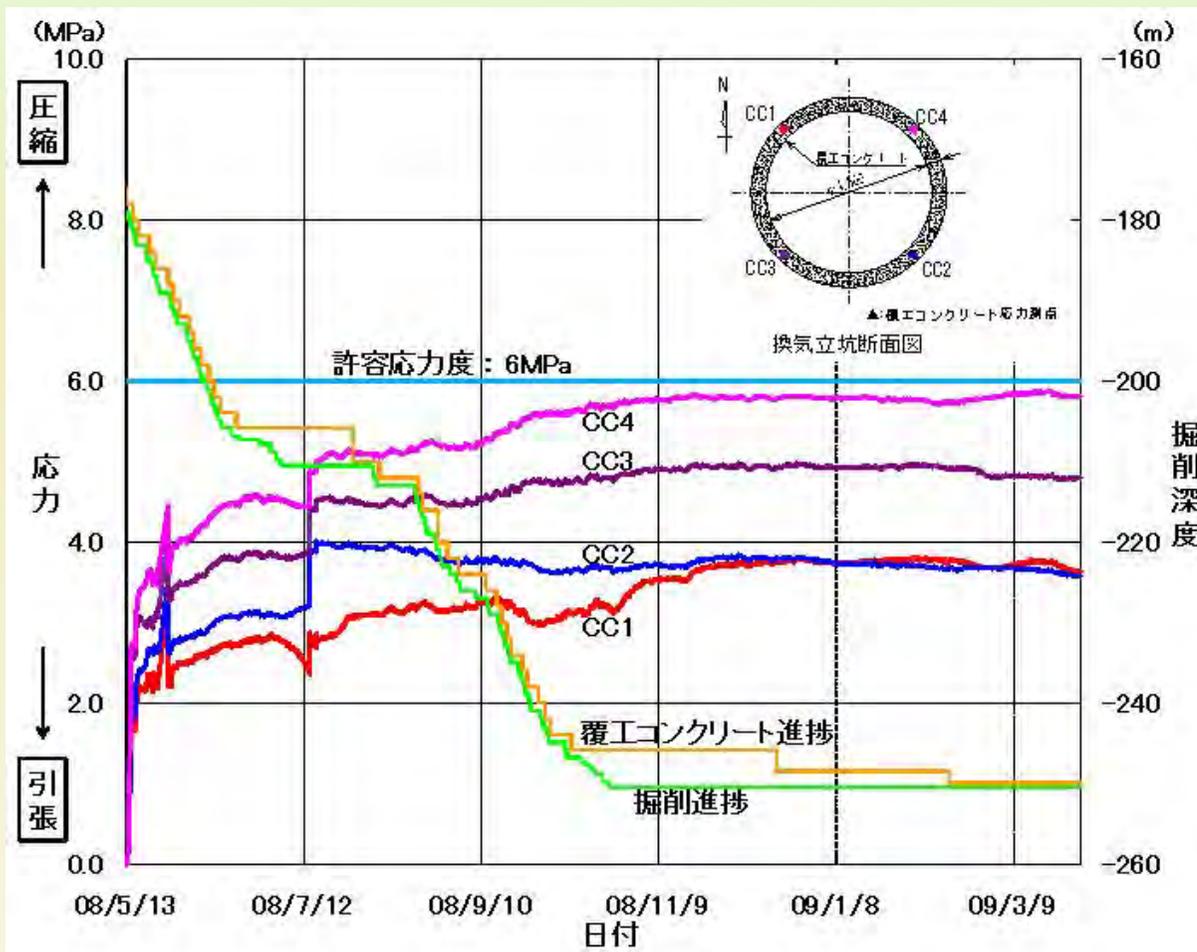
坑道の安定性評価のために、工事を進めながら取得したデータにより、これまでに施工した支保の健全性を確認しました。

覆工コンクリート応力が、当該深度の許容応力以下であり、既設支保が健全であることが確認できました。

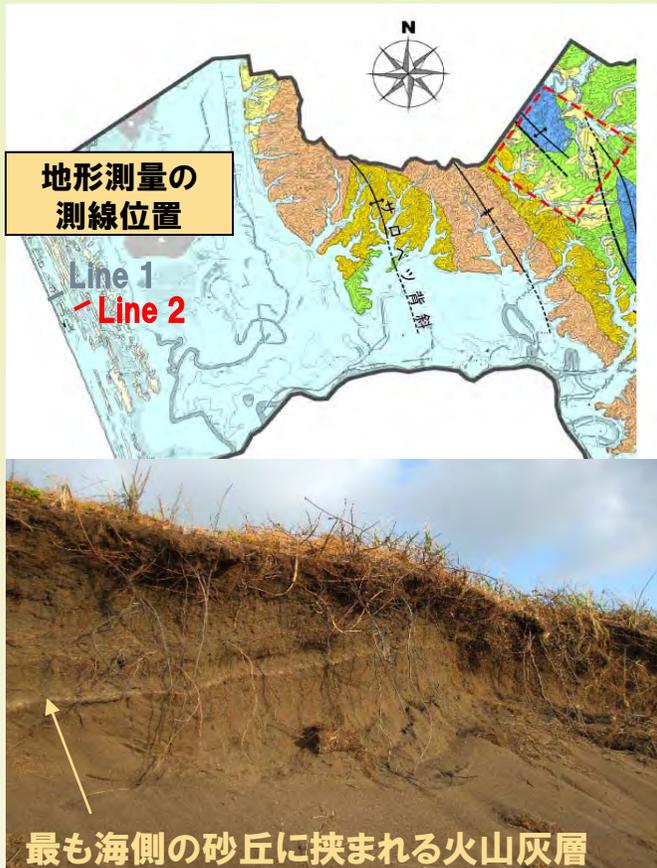
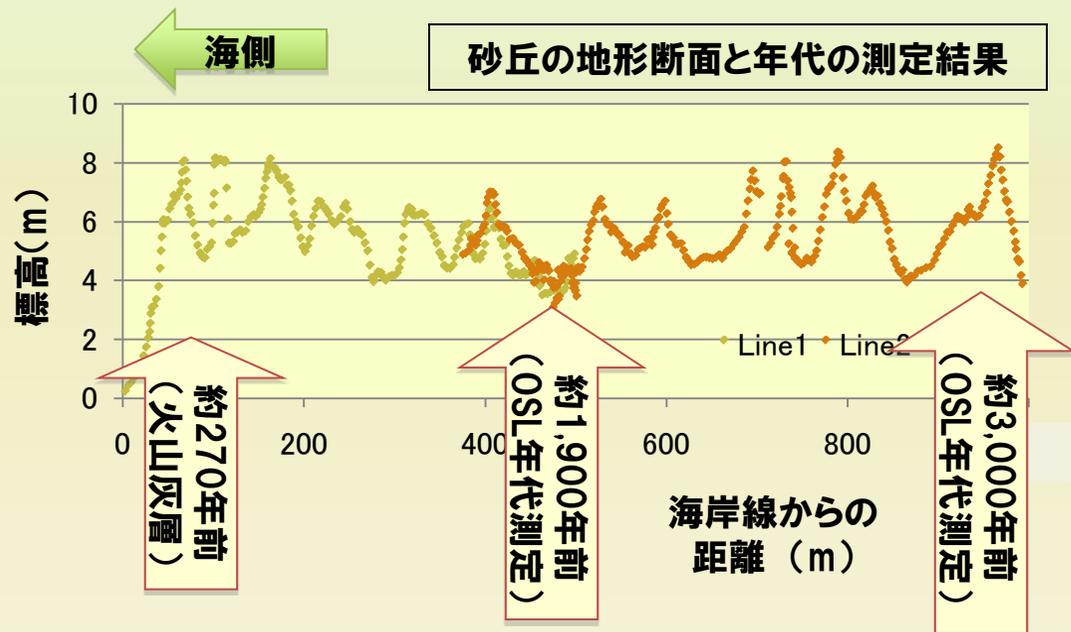
地形の長期変遷を推定するために、北進および浜里北部において、空中写真の判読、地形・地質調査および砂丘列の地形測量を行いました。

海岸線から約1kmの範囲では標高約6～8.5mの砂丘が等間隔に配列しており、海側ほどより新しい時代に形成されたことを示唆する情報が得られました。

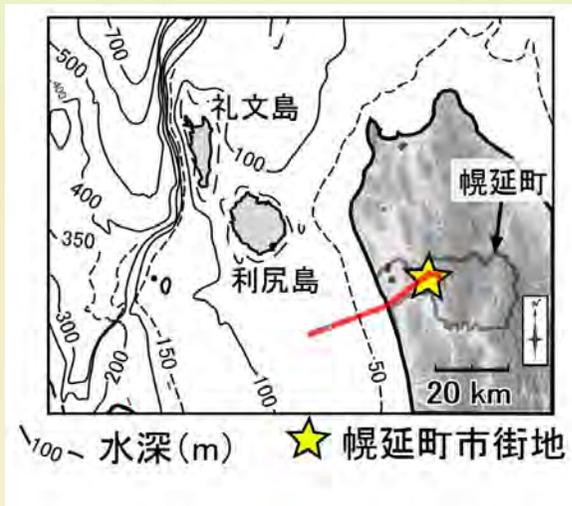
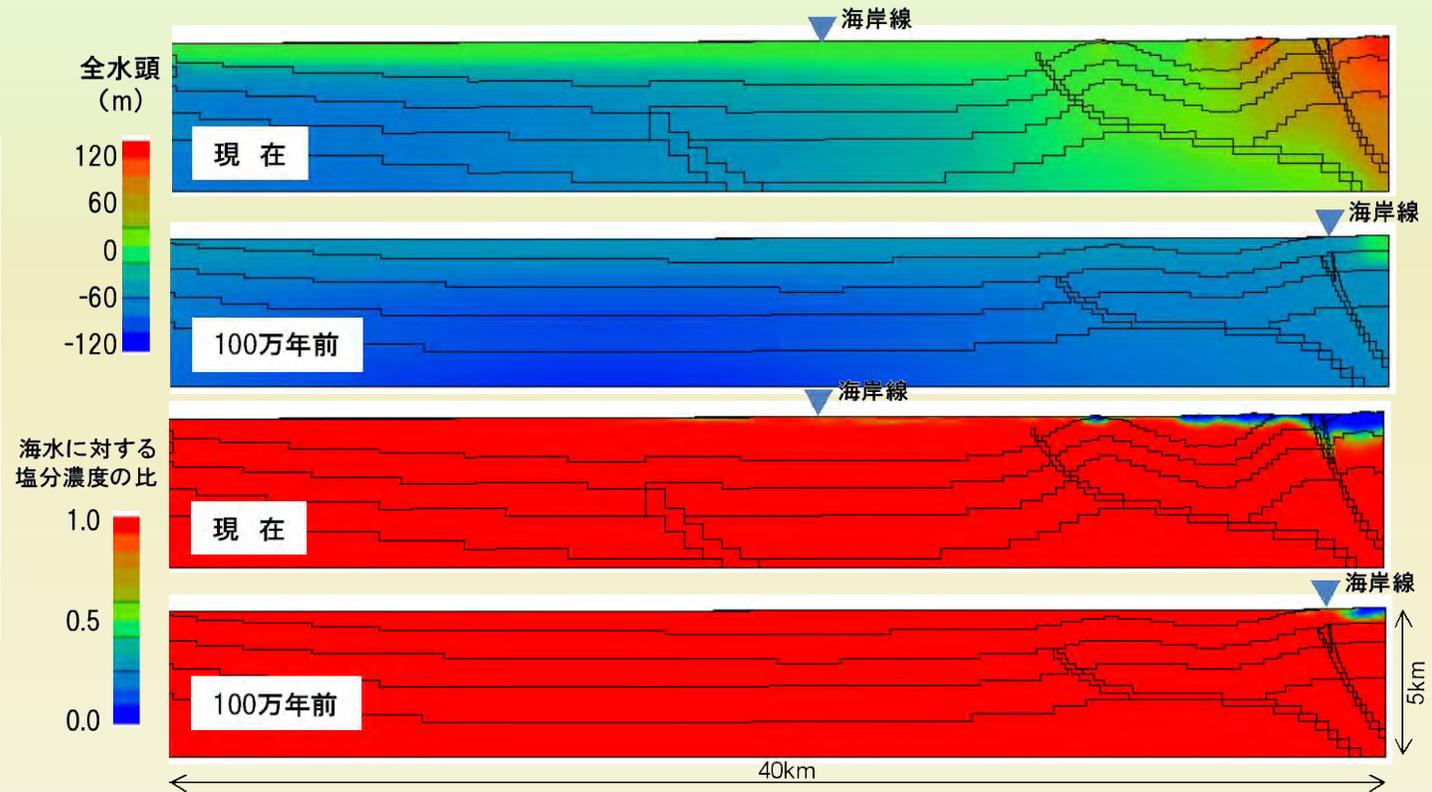
長期的な地下水流動変化の解析手法を構築するために、研究所設置地区を含む陸域と幌延町西方の海域を対象として地下水流動解析を行いました。

地下水の水圧や塩分濃度は、断層近傍や地表付近で変化し、水圧に比べて水質の変化の程度が小さいことが判りました。

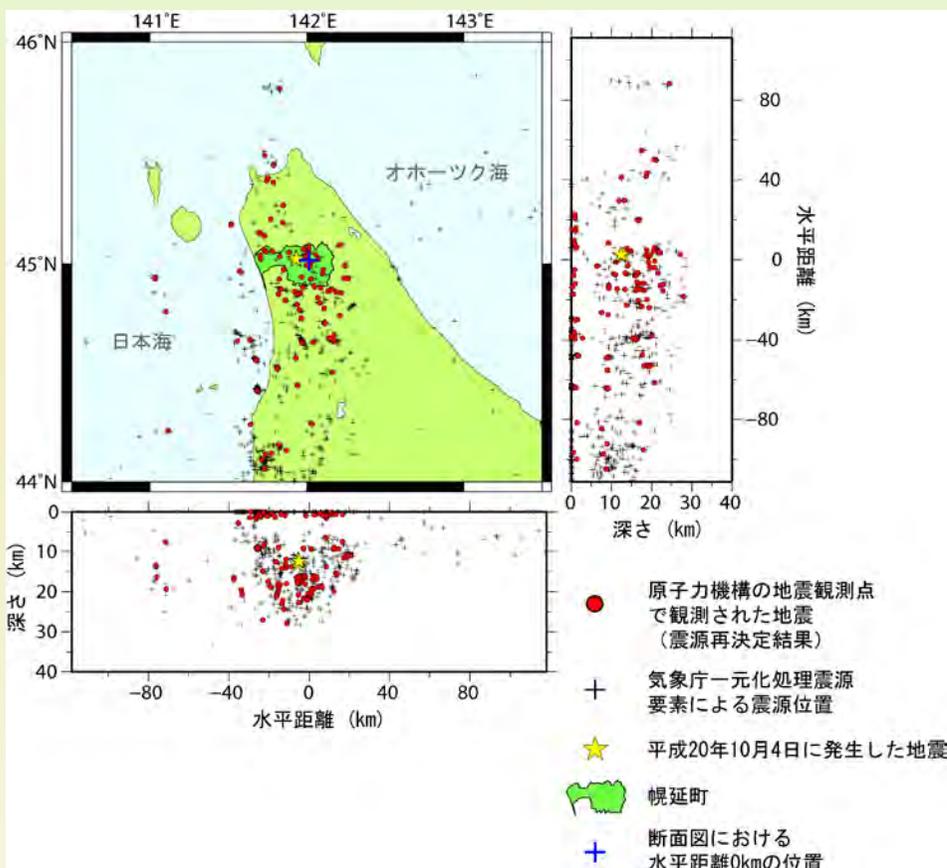
断層活動が地質環境に与える影響を検討する際の参考とするために、町内4箇所の地震観測点で連続観測を継続し、震源の位置などを解析しました。

ほとんどの地震は、マグニチュード3より小さい地震でした。上幌延観測点では、地下(深度138m)の揺れが地上の揺れに比べてかなり小さいことを確認しました。

地震の震源位置は、これまでに観測されてきたものと同様の分布を示しており、同じような場所で地震が発生していることが判りました。

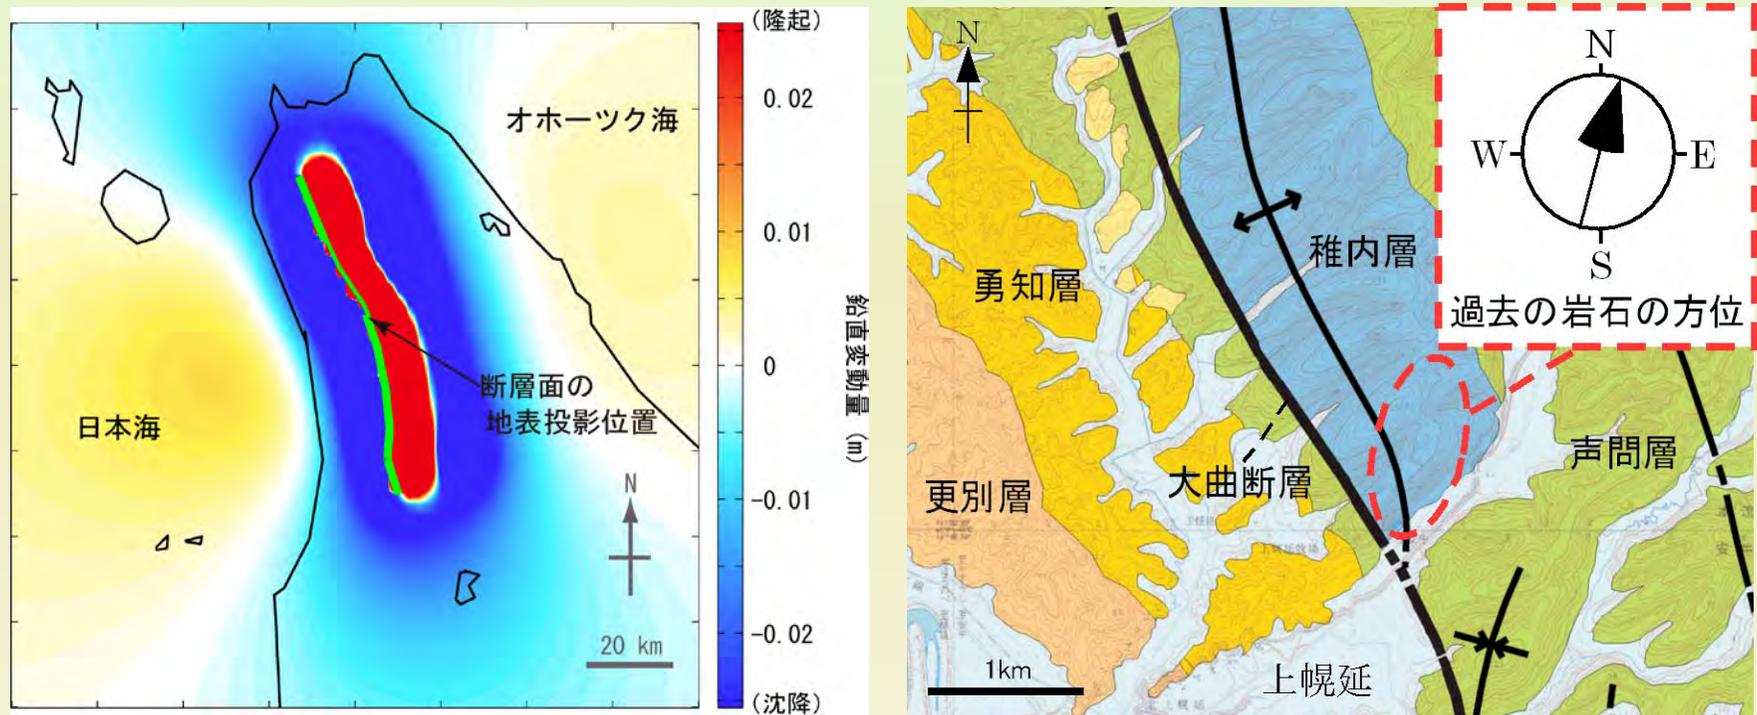
断層の活動に伴い周辺岩盤がどのように変形するか検討するために、数値解析を行いました。また、過去の断層の活動の特徴を調べるために、岩石の磁化方向の分析を行いました。

例えば、大曲断層を含む一連の断層が純粹な逆断層として活動したとすると、東側10km程度の範囲が隆起し、周辺が沈降することが分かりました。また、上幌延の大曲断層東側の磁化方向の分析で、過去に水平方向の回転がほとんどなかったと推測されました。

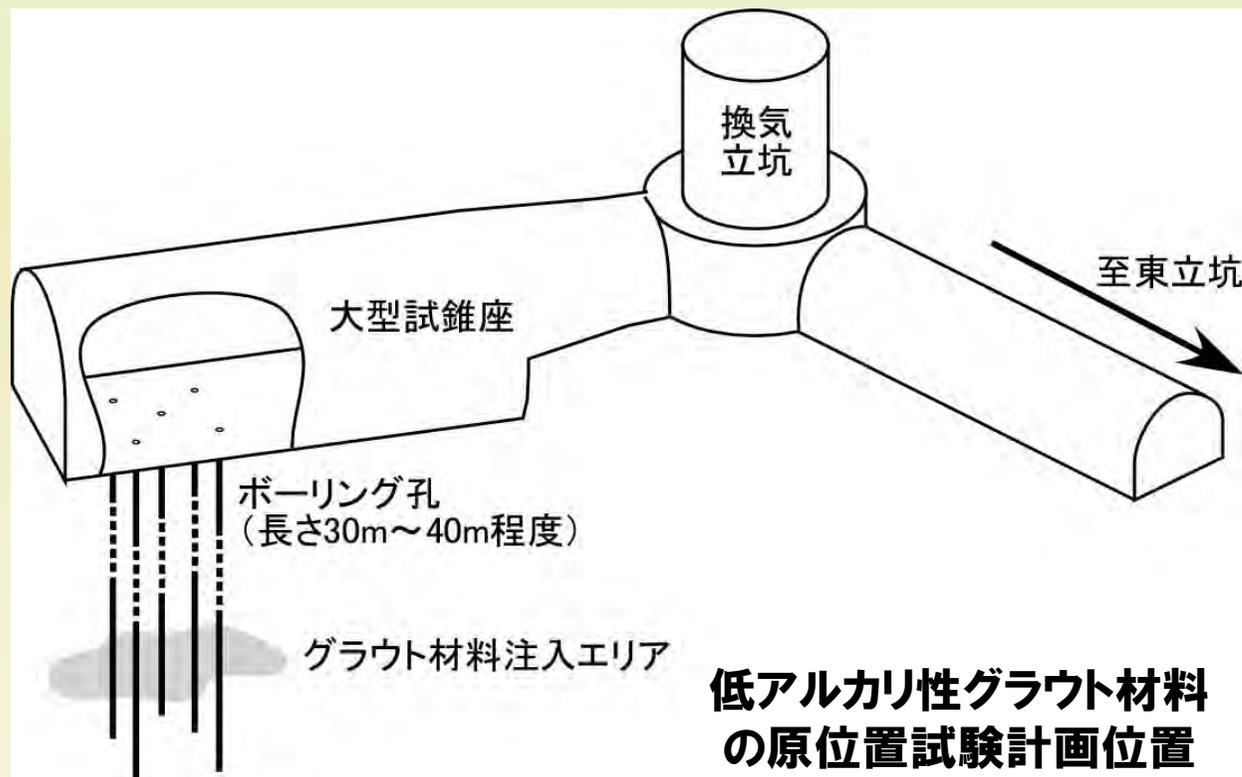
低アルカリ性セメントを立坑の覆工コンクリートとして用いるために、セメント材料の配合の検討や初期強度の確認などを実施しました。また、低アルカリ性のグラウト材料の原位置試験計画を作成しました。

覆工コンクリートとして十分な強度を有する低アルカリ性セメントの配合を選定しました。

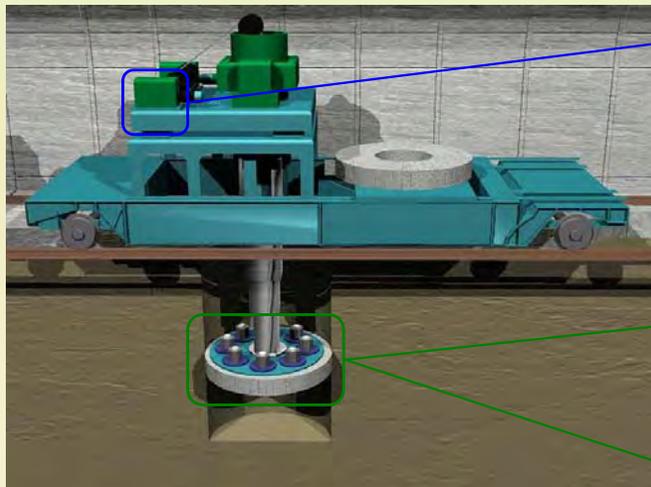
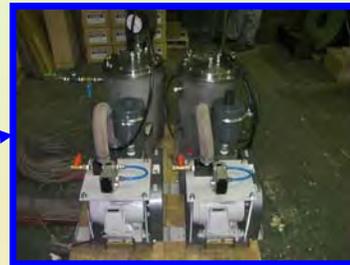
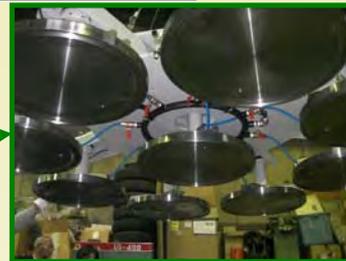
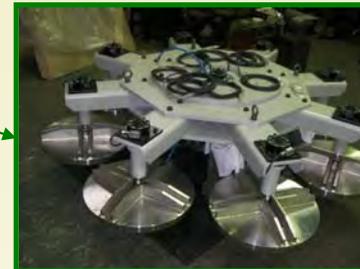
緩衝材定置試験設備の概念図  
と把持装置

真空ポンプ

把持装置  
(真空吸引パッド)

人工バリア定置試験設備のうち、緩衝材を持ち上げるための把持装置を製作しました。

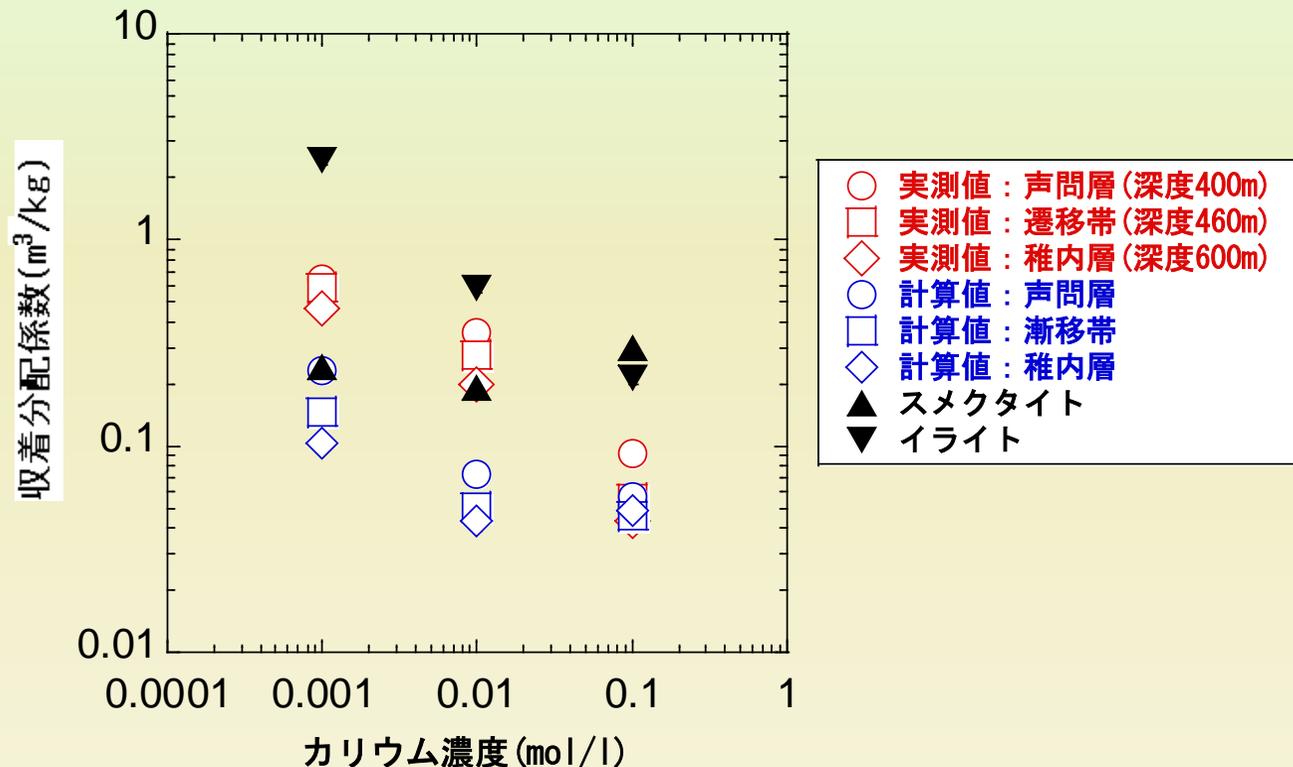
セシウムやヨウ素など  
様々な元素の移動過程  
と化学条件との関連など  
に関するデータの蓄積を  
継続しました。

岩石および粘土鉱物へのセシウムの収着  
分配係数とカリウム濃度との関係の例

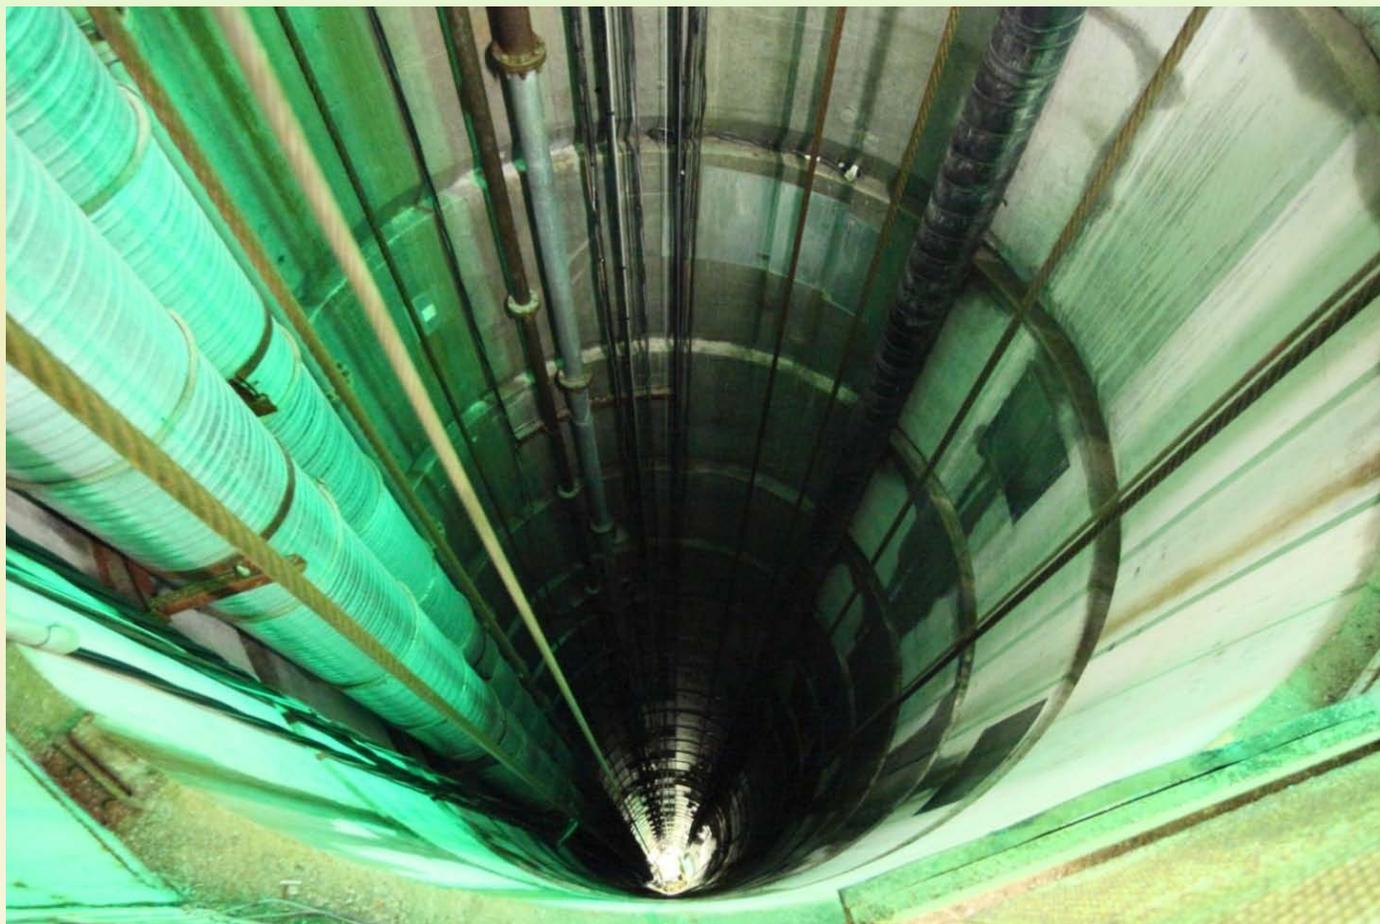
換気立坑140mから坑底を見る

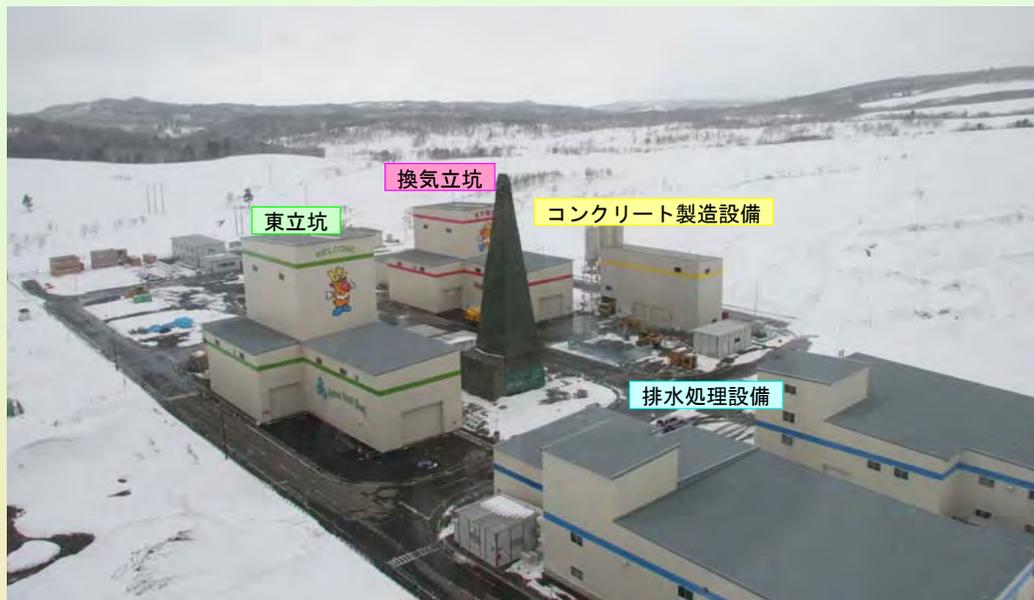
平成17年度に開始した地下施設工事（第1期）を継続しました。

地下施設工事については換気立坑を深度約250m、東立坑を深度約140mまで掘削し、換気立坑の深度250mおよび東立坑の深度140mにおいて水平坑道の一部掘削を行いました。また、排水処理設備の増設を行いました。

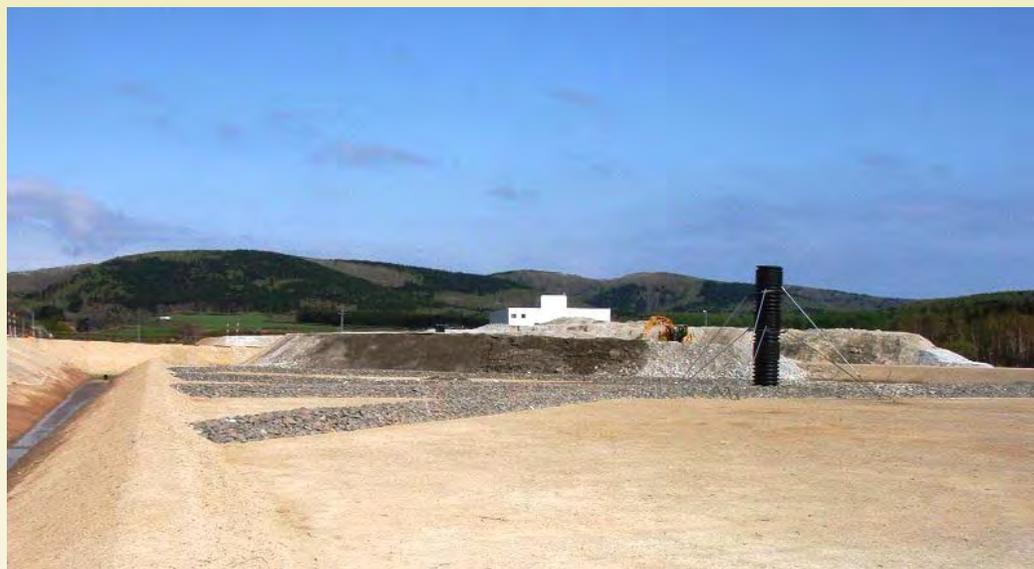
立坑掘削に伴い発生する掘削土（ズリ）は、掘削土（ズリ）置場に保管しています。掘削土（ズリ）置場は土壤汚染対策法の遮水工封じ込め型に準じた二重遮水シート構造としています。
