# 幌延深地層研究計画 平成21年度調査研究計画

平成21年4月8日

日本原子力研究開発機構  
幌延深地層研究センター

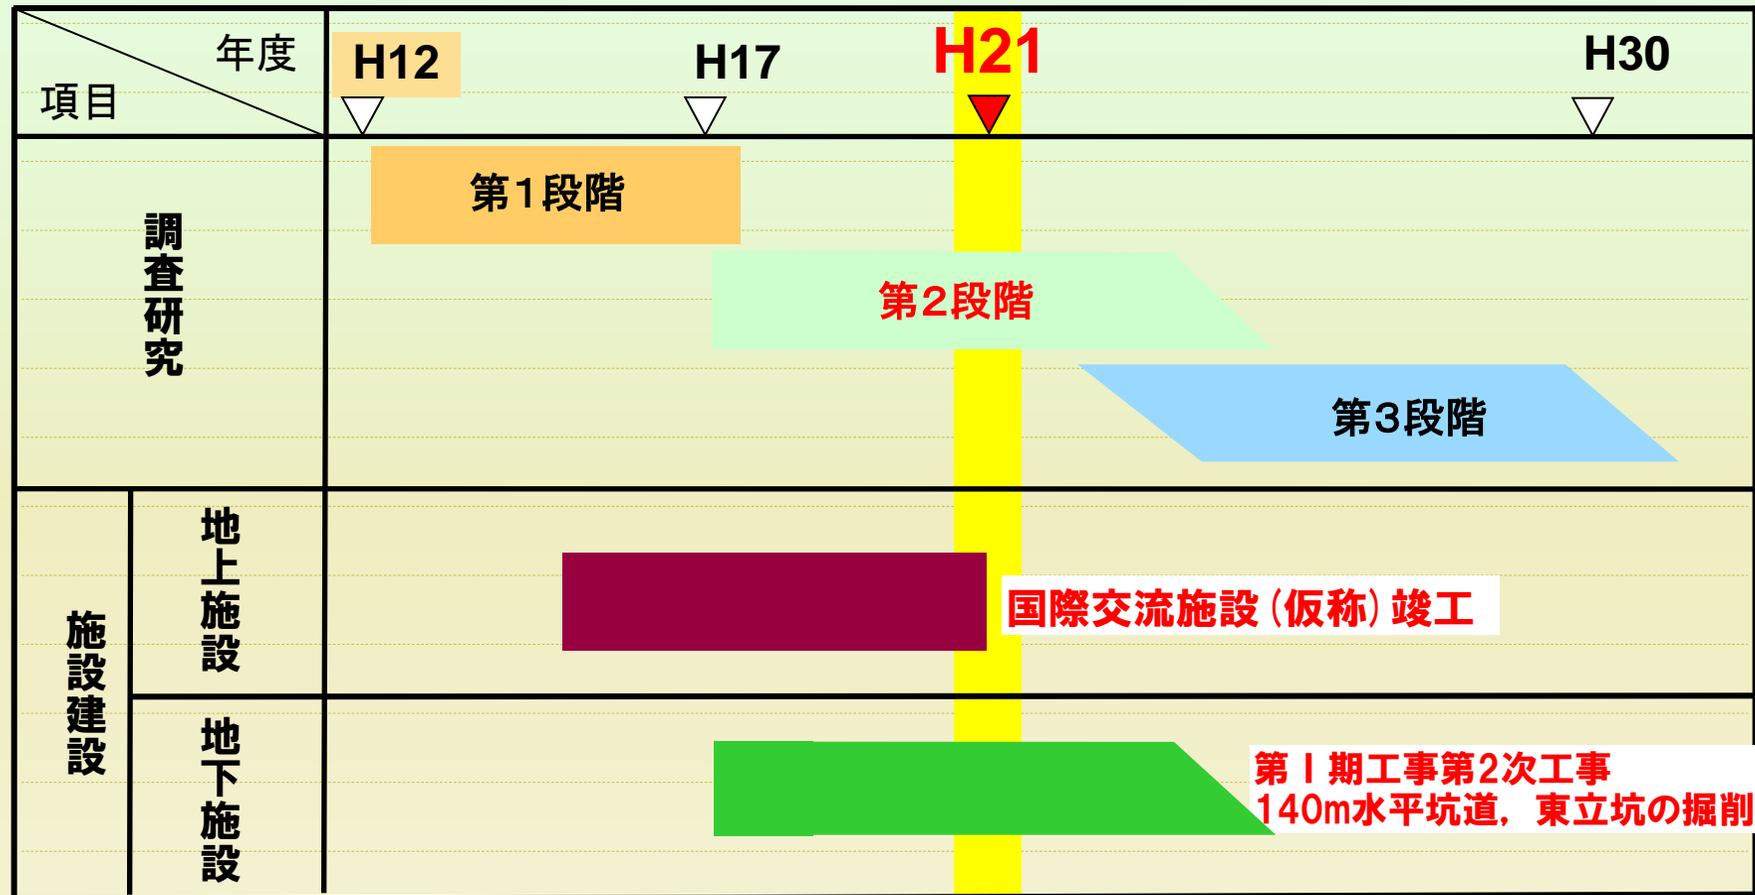
# 幌延深地層研究計画の全体スケジュール

- 第1段階：地上からの調査研究段階
- 第2段階：坑道掘削時(地下施設建設時)の調査研究段階
- 第3段階：地下施設での調査研究段階

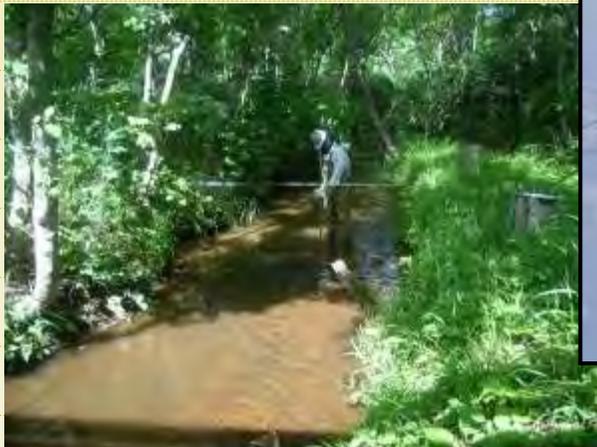
- 気象観測(降水量, 気温・湿度, 風向・風速, 蒸発散量)
- 河川流量観測
- 地下水位・土壌中の水分の観測
- 地下水の圧力などの連続観測

P-3観測地点の例  
平成20年8月4日撮影

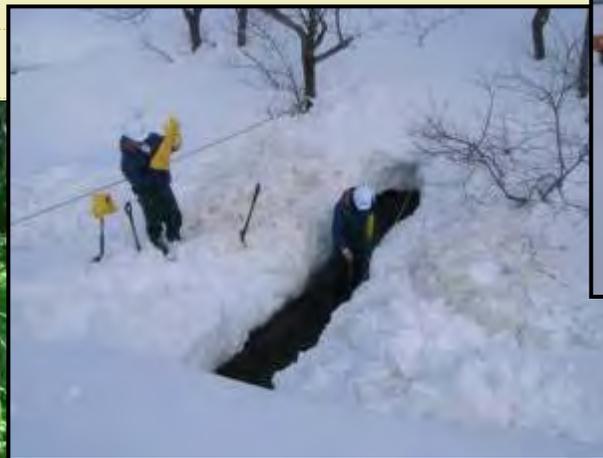
P-5観測地点の例  
平成21年2月24日撮影

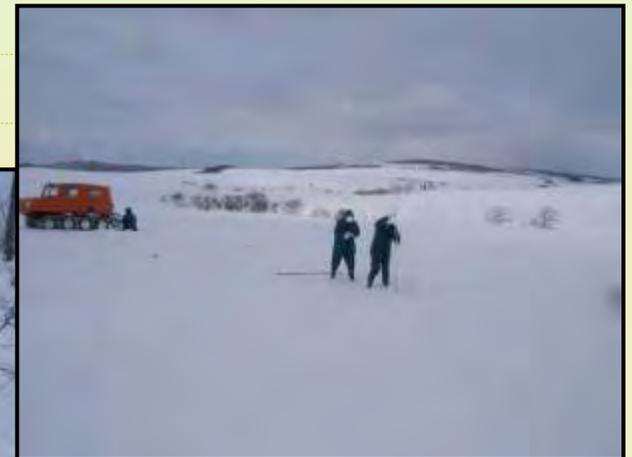
積雪調査の例  
平成21年3月11日撮影

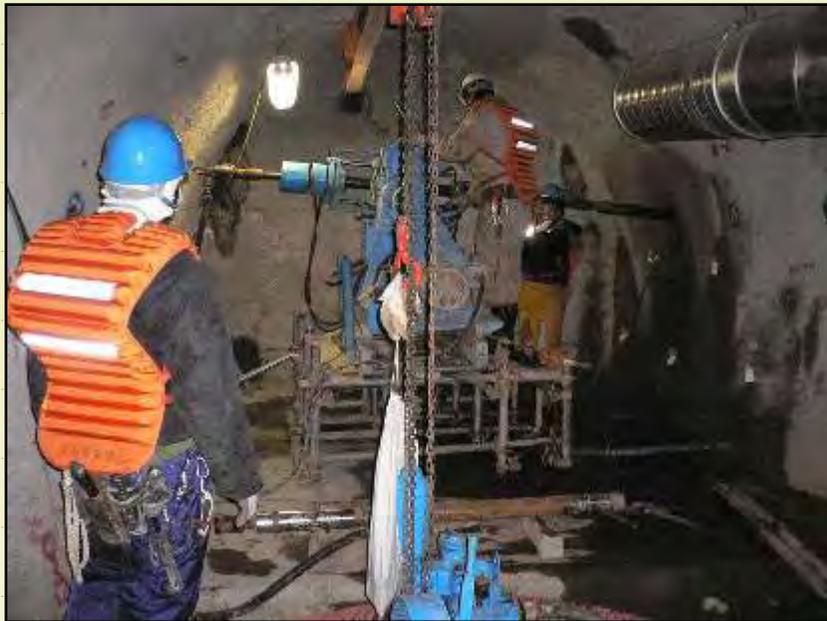
- 地質構造：坑道壁面の地質観察，露頭調査，岩石の化学分析・鉱物試験
- 岩盤の水理：湧水量，坑道周辺岩盤の透水性の変化などの測定
- 地下水の地球化学：地下水・表層水の主要化学成分の分析，ガスの分析
- 岩盤力学：岩石コアを用いた室内試験，坑道内での初期地圧，掘削影響領域の力学特性の測定

水平坑道からのボーリング調査の様子

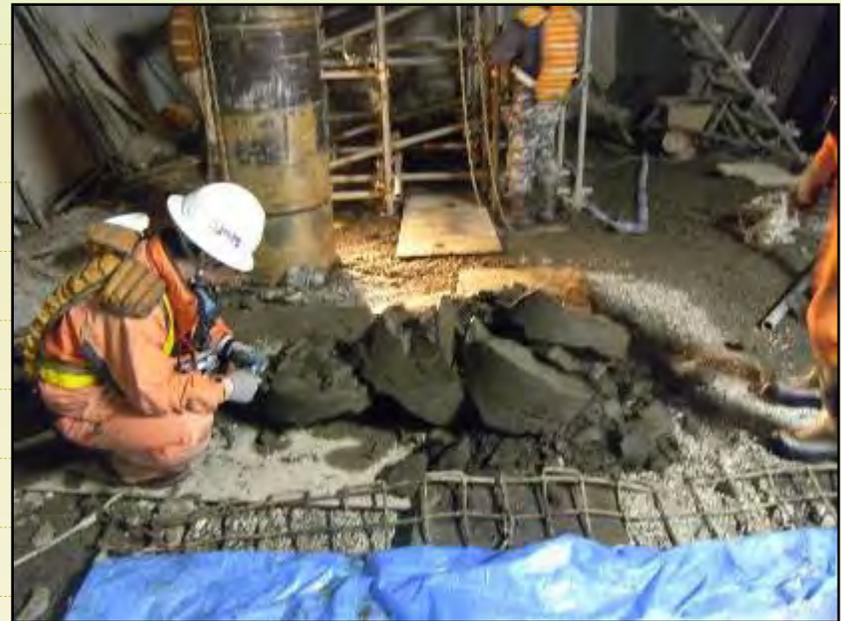
坑道内での岩石のサンプリング

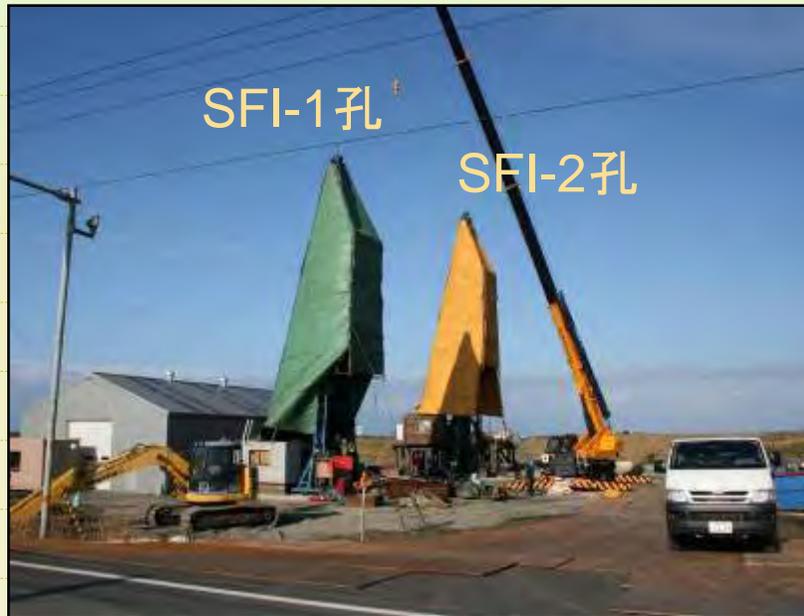
- ・コントロールボーリング技術の適用性確認：掘削および調査の継続
- ・沿岸域を対象とした調査技術：物理探査やボーリング調査の継続

沿岸域を対象としたボーリング調査の様子  
(浜里地区での調査)

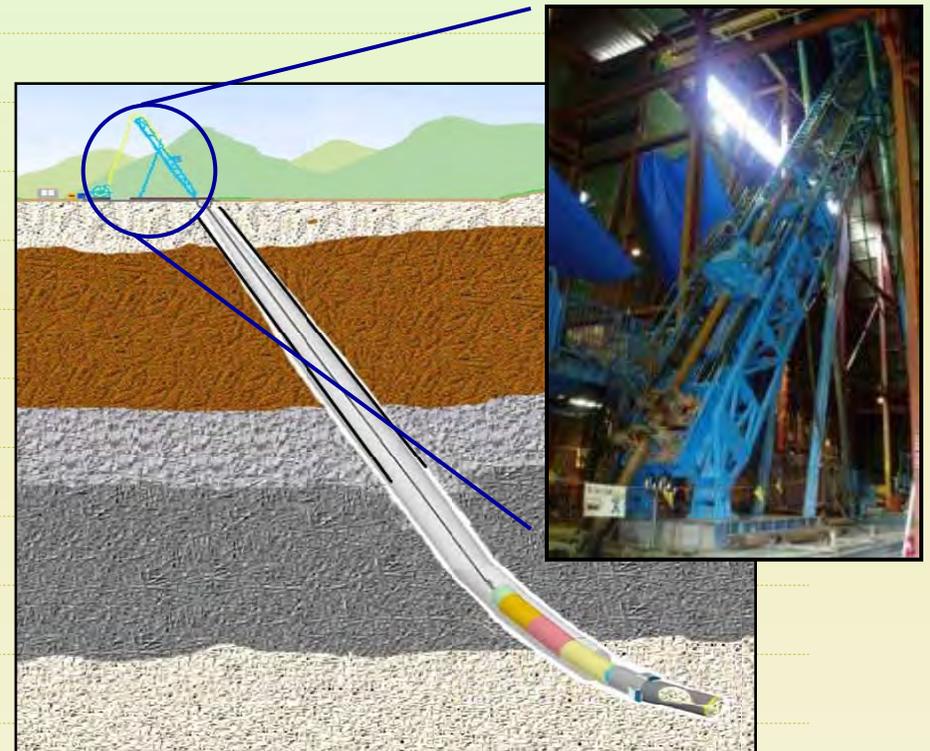
コントロールボーリング調査の概念図

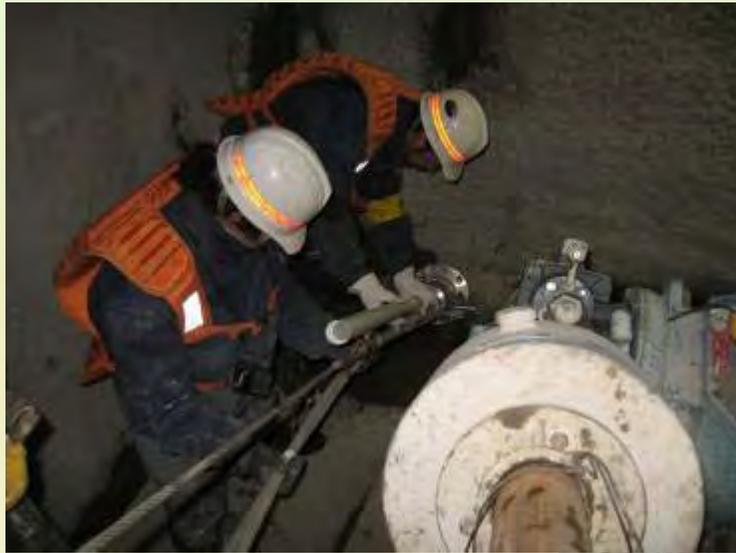
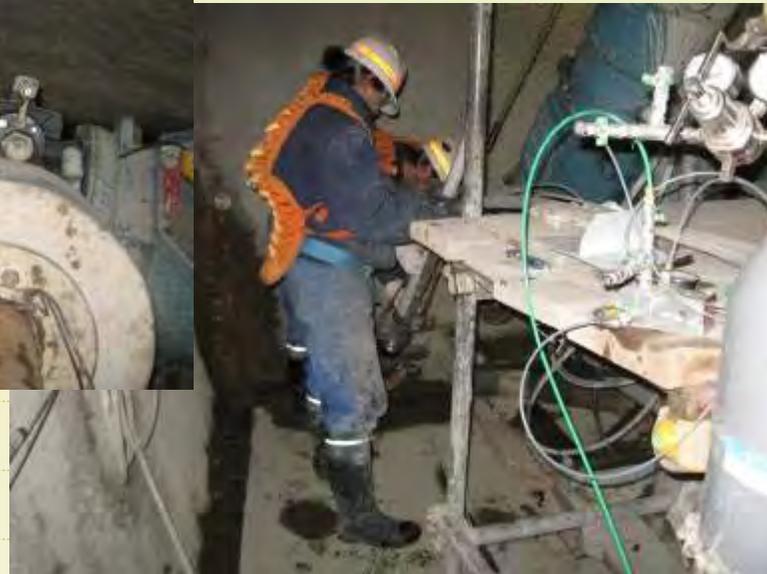
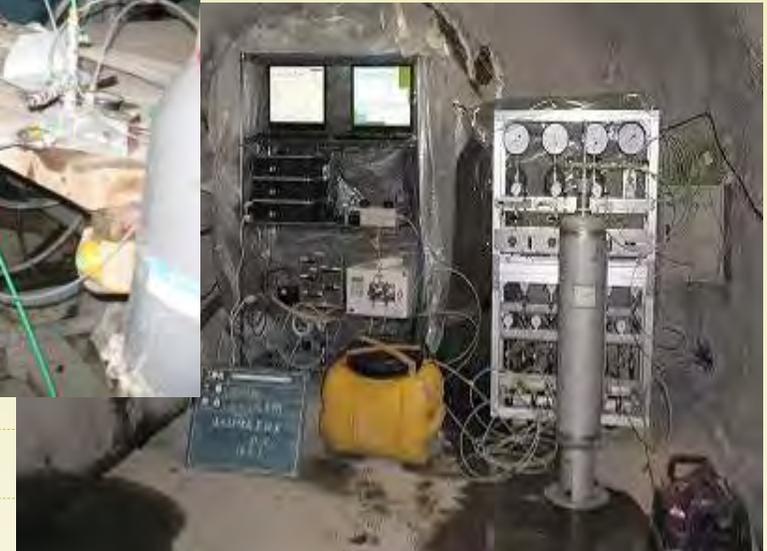
- ・ 坑道内の調査に必要な機器開発: 坑道周辺の岩石の強度や地下水の水圧や水質の変化を測定する装置の適用性確認と改良

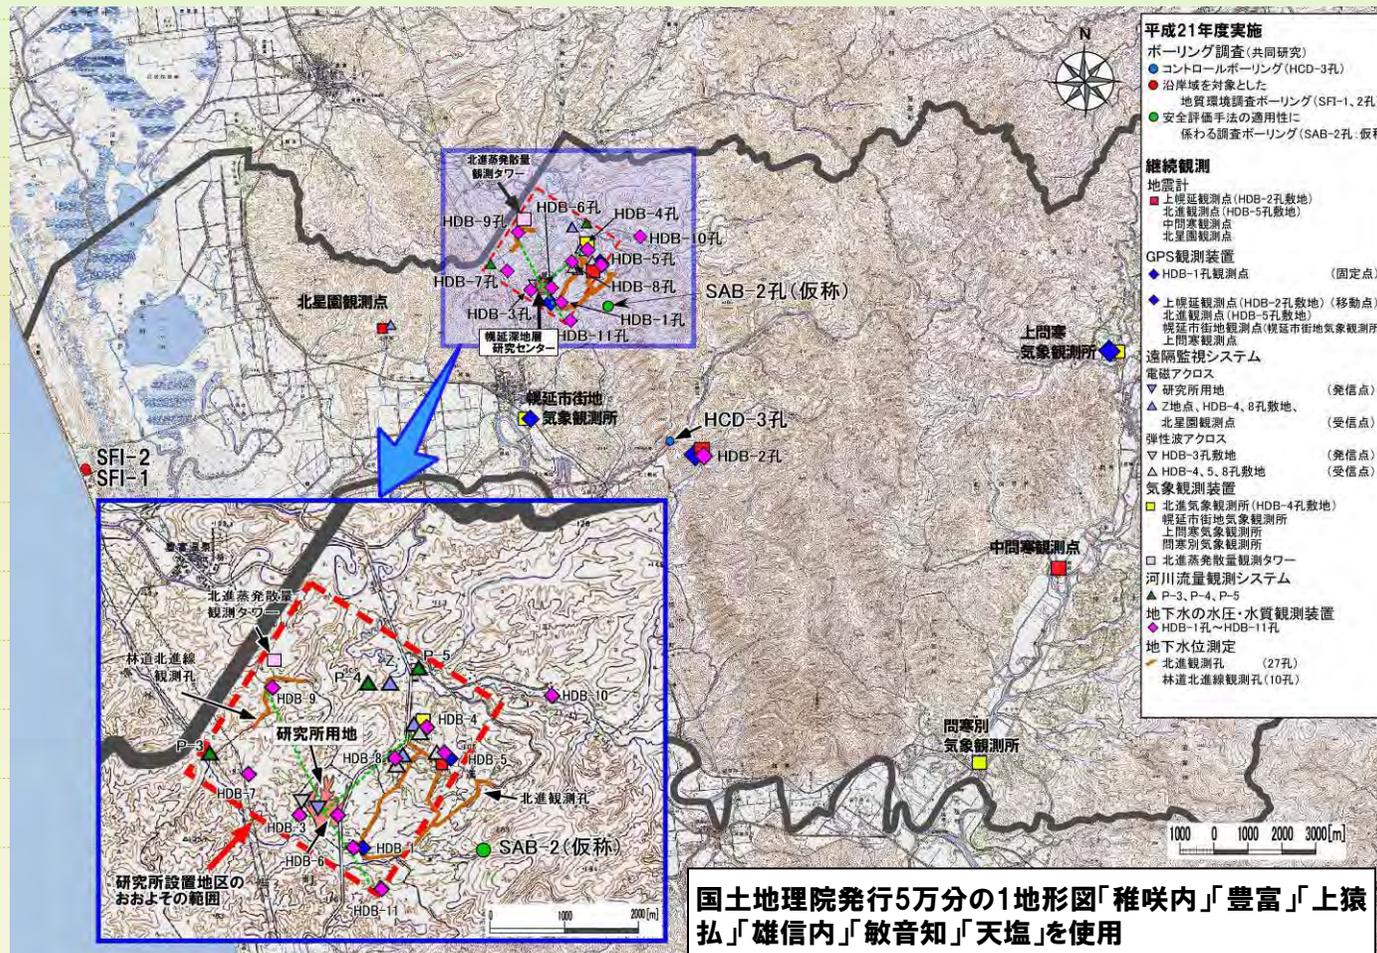
- ボーリング孔を用いたモニタリング技術開発: 地下水の水圧・水質の観測, 高精度傾斜計・間隙水圧計による岩盤の変形の観測, データ転送設備の設置
- 比抵抗モニタリング技術の適用性確認: 比抵抗モニタリングデータの解析

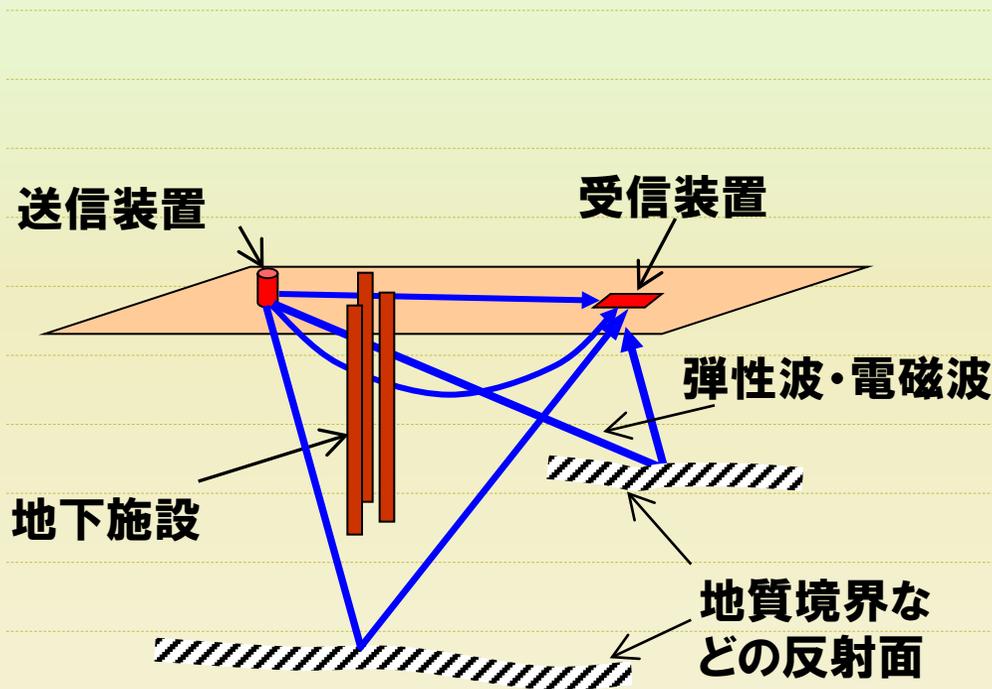
- ・遠隔監視システムの開発: 既存観測点での常時観測, 地質環境の変化に対する弾性波・電磁波の応答解析の実施

遠隔監視システムの観測概念図

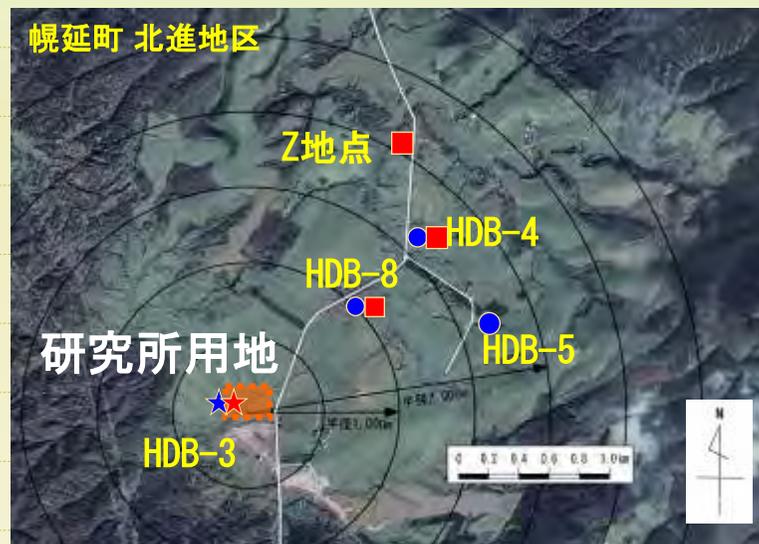
- 電磁アクロス受信機器設置点
- ★ 電磁アクロス送信設備設置点
- 弾性波アクロス受信機器設置点
- ☆ 弾性波アクロス送信設備設置点

遠隔監視システムの設置点

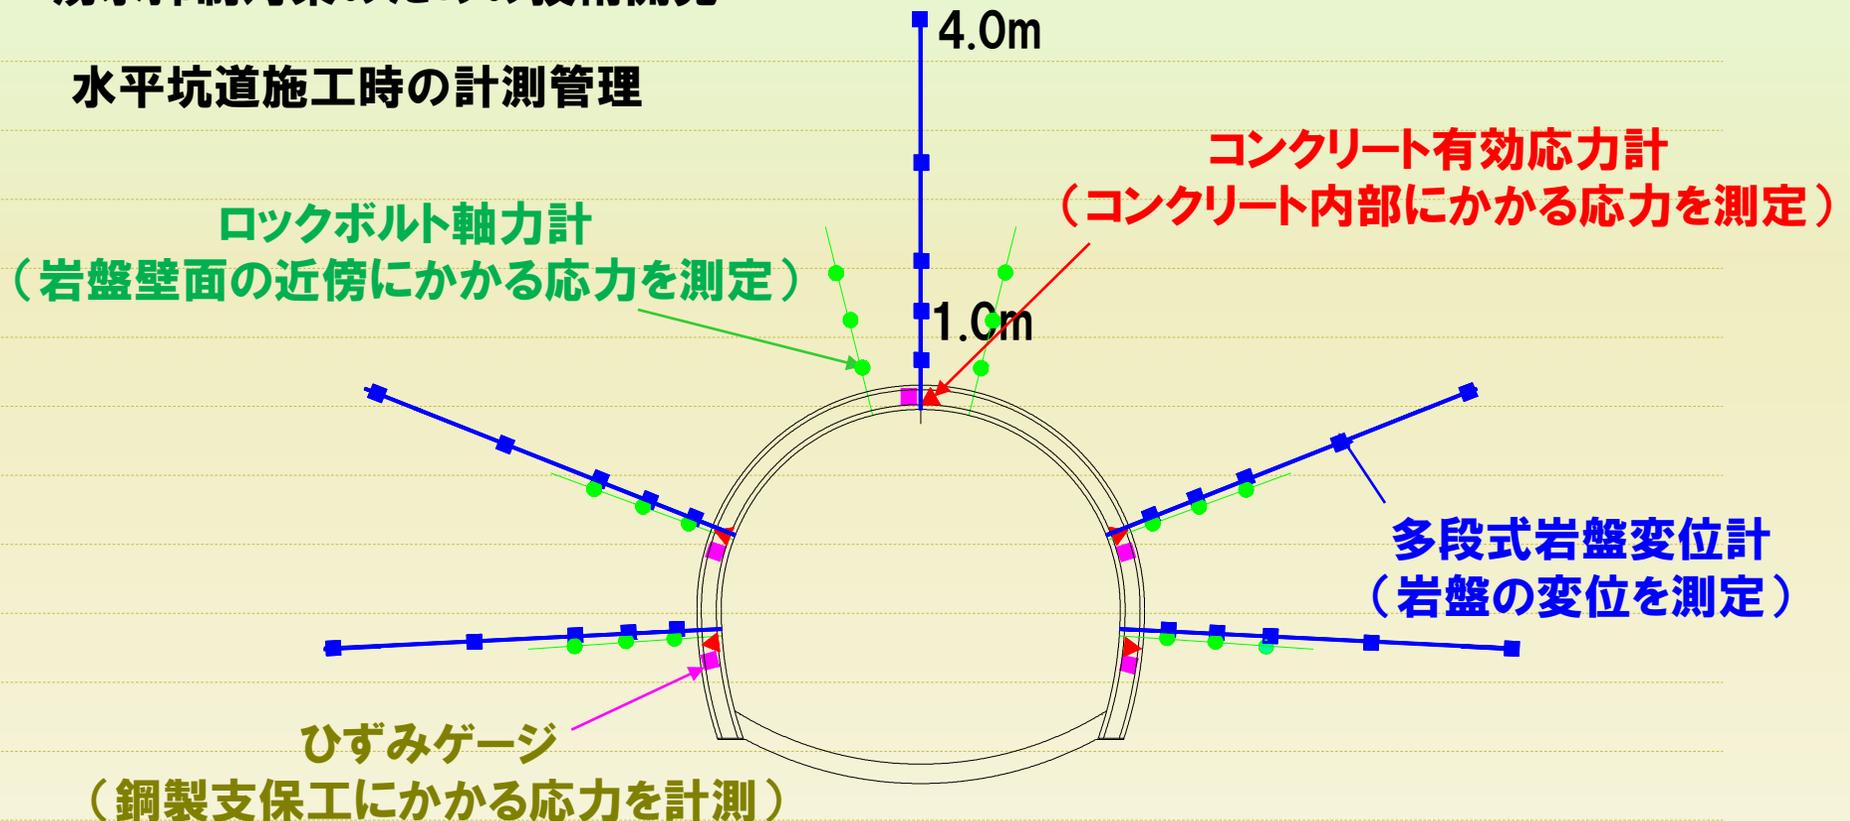
#### 水平坑道施工時の計測管理

- 岩盤の変位・応力の観測システム設置
- 坑内火災時の通気網解析手法の検討
- 湧水抑制対策のための技術開発

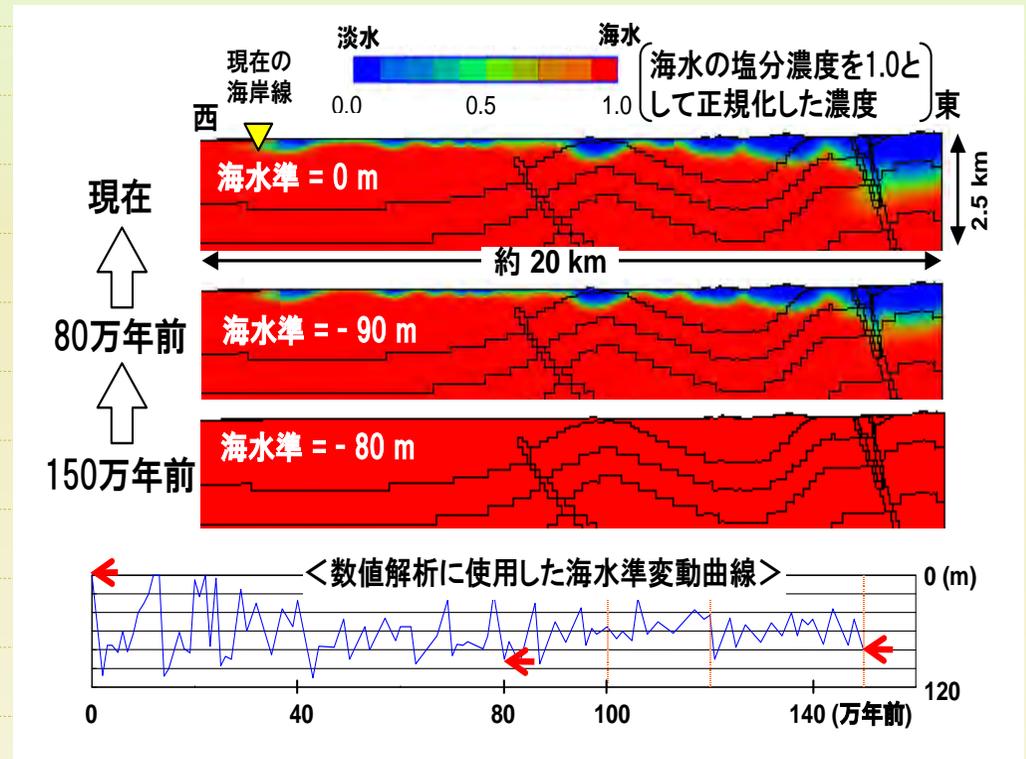
## 地下水中の塩分濃度の長期変遷

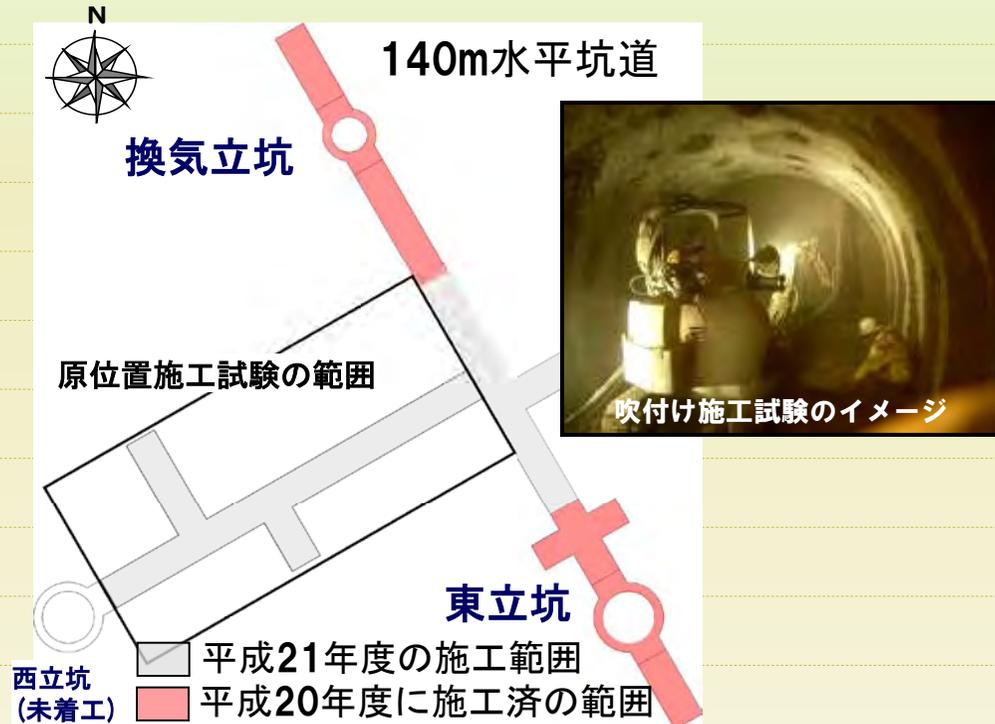
- ・低アルカリ性コンクリート材料の開発・施工試験, グラウト原位置試験
- ・実物大の人工バリア材料を用いた実証設備の整備

緩衝材定置試験設備の整備（概念図）

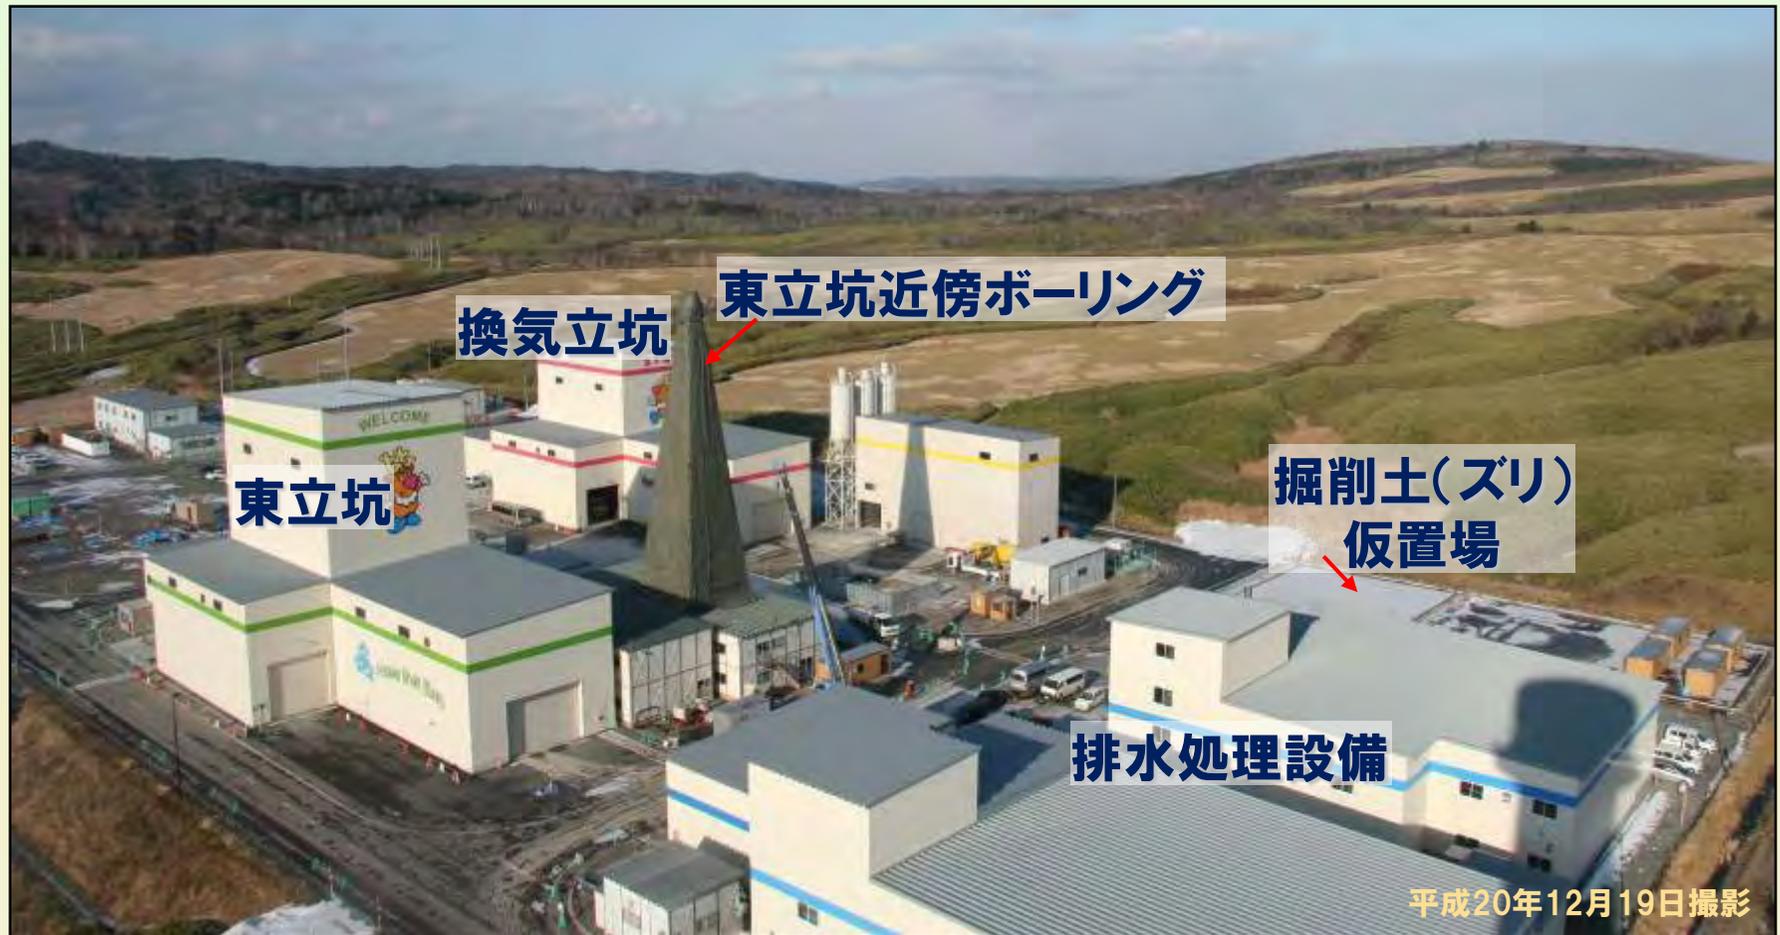
## 地下施設関連設備の現況

- ・ 東立坑、水平坑道の掘削
- ・ 掘削土（ズリ）の掘削土（ズリ）置場への搬出
- ・ 排水処理設備の運転管理

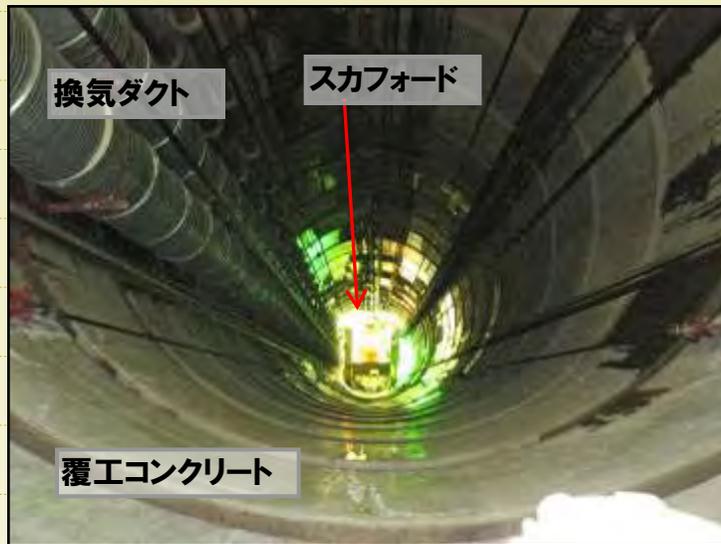
換気立坑：機械掘削工法  
東立坑：発破工法  
水平坑道：機械掘削工法

換気・東立坑：ショートステップ工法（短区間で掘削，覆工を繰り返しながら掘進する立坑掘削工法）  
水平坑道：全断面NATM工法（吹付けコンクリート，ロックボルトなどで支保を構築する工法）

換気立坑内部状況  
（坑底を望む）

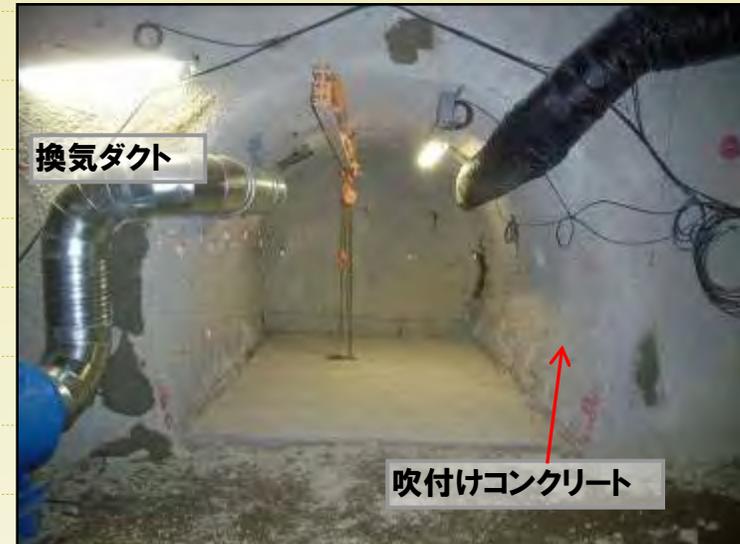
東立坑140m坑道ボーリング座(東)の状況

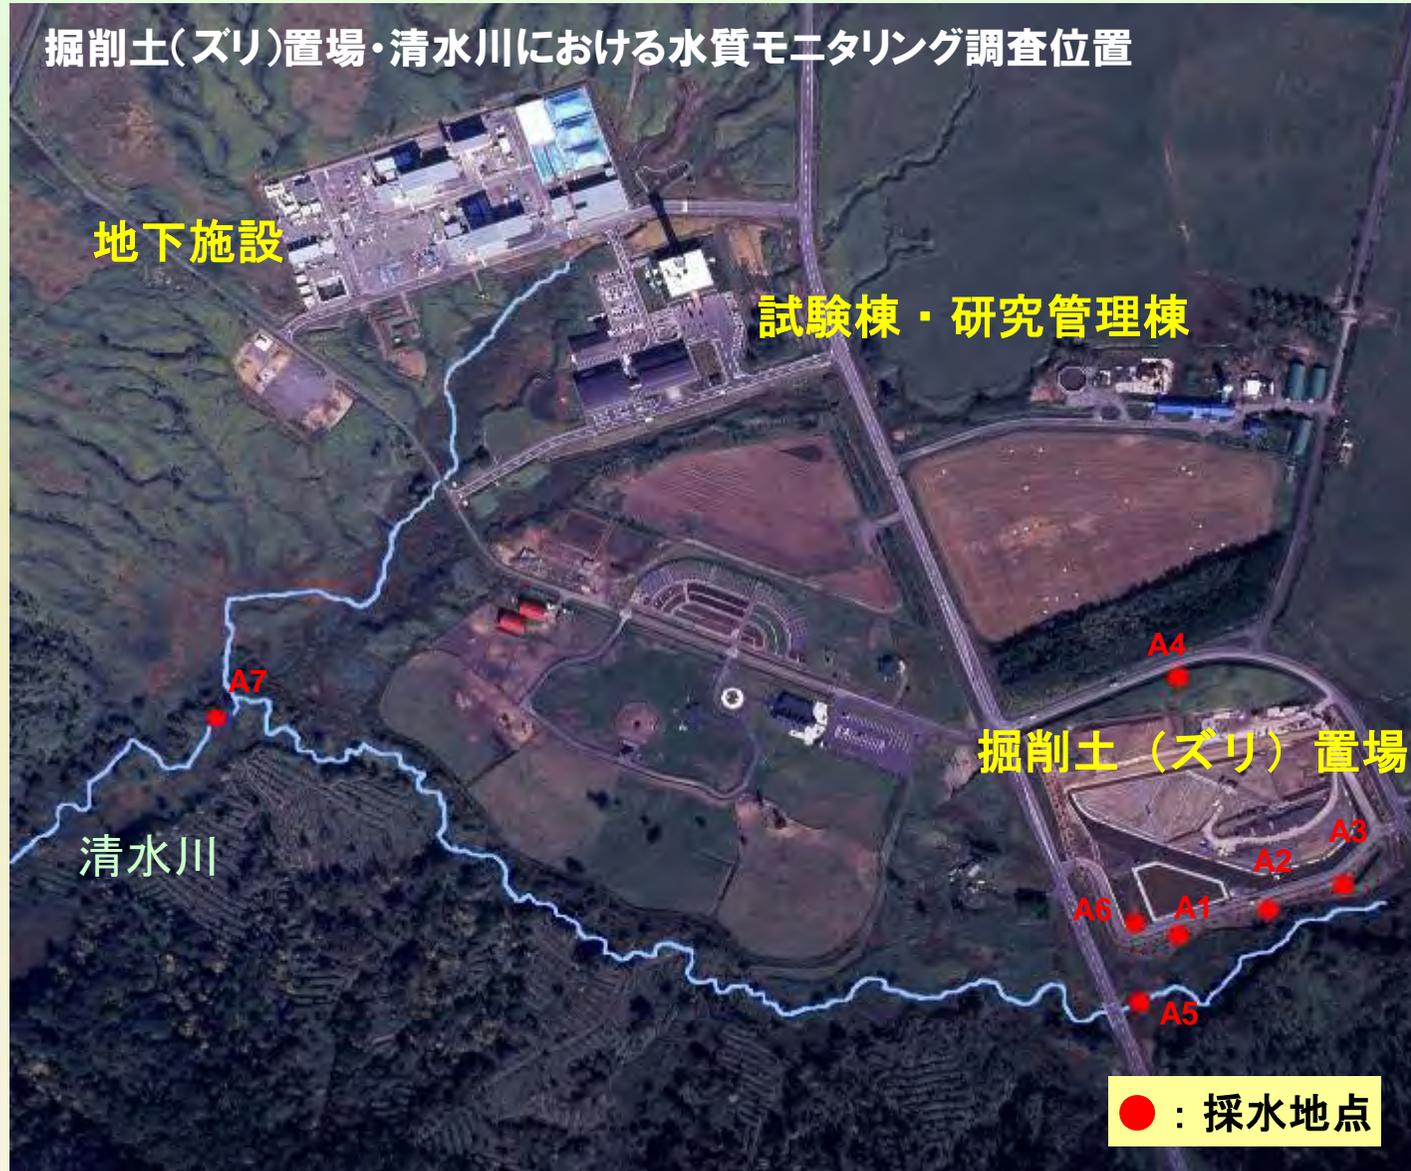
掘削土(ズリ)置場・清水川における水質モニタリング調査位置

- ・坑道排水
- ・排水処理後の水
- ・掘削土(ズリ)置場からの浸出水
- ・河川水  
などの分析
