# 幌延深地層研究計画の現状について

# 施設建設等について

# 施設建設(平成21年11月現在の進捗状況)

# 調査研究等について

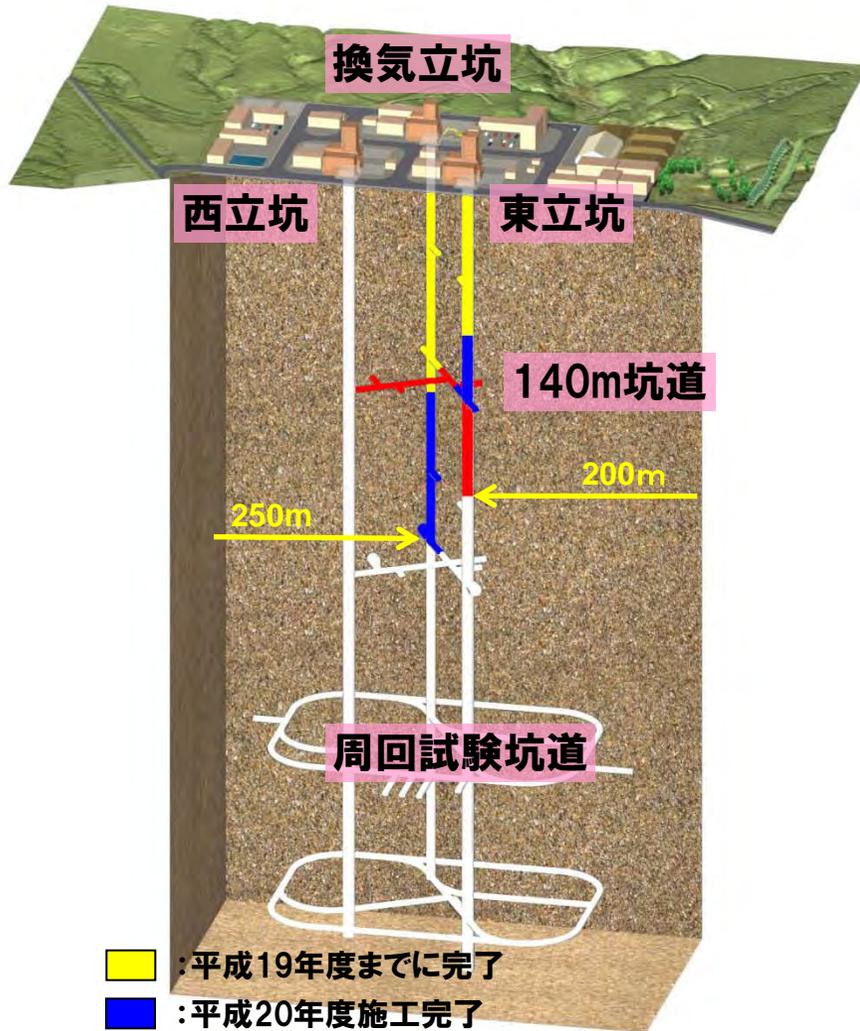
地下施設配置図

- :平成19年度までに完了
- :平成20年度施工完了
- :平成21年度施工予定

- ・ 地下施設工事
  - 換気立坑工事 : GL-250m  
換気立坑210mポンプ座
  - 東立坑工事 : GL-170m  
(平成21年度末GL-200m程度まで掘削予定)
  - 水平坑道工事 : 140m坑道【掘削延長:約184m】の完成  
250m坑道【掘削延長:約42m】
  - 仮設備工事 : 排水処理設備の増設  
(排水処理能力 $400\text{m}^3/\text{日} \times 2\text{基} = 800\text{m}^3/\text{日}$ )

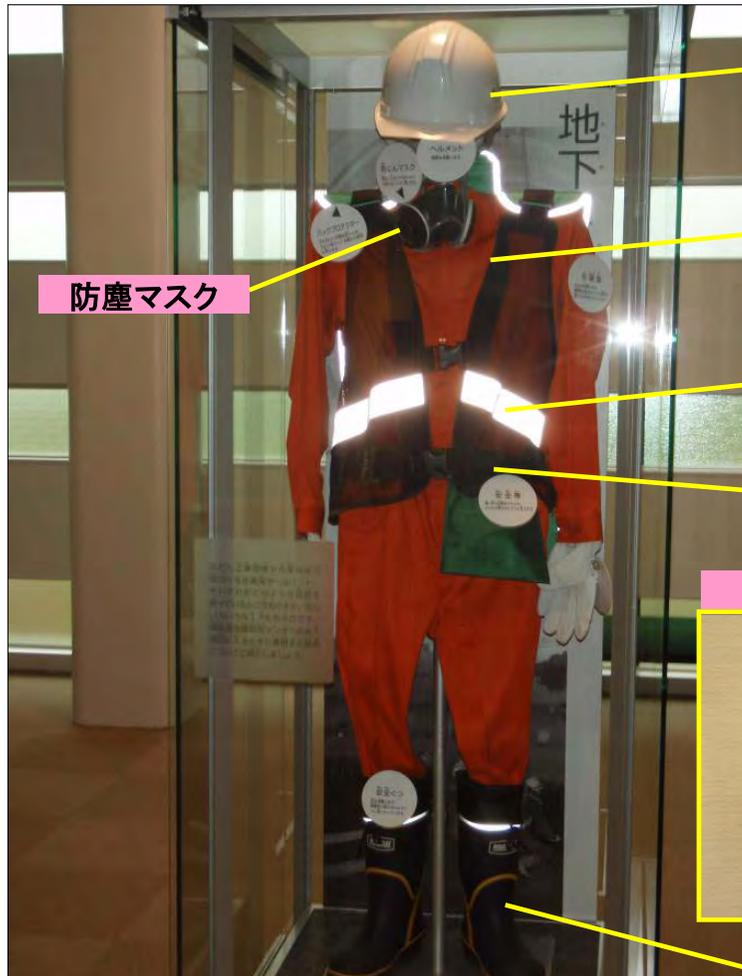
## 立坑内での服装例

防塵マスク

ヘルメット

静電気帯電防止型の作業着

背面保護具

安全帯

防爆型PHS

安全長靴

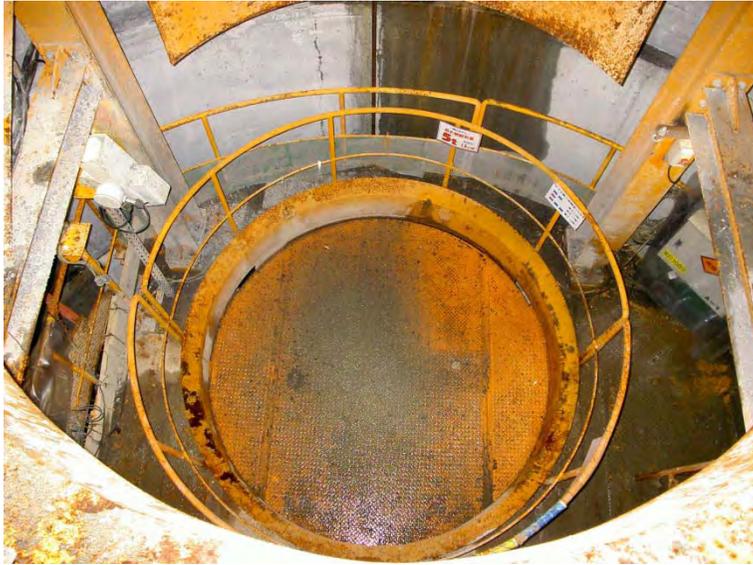
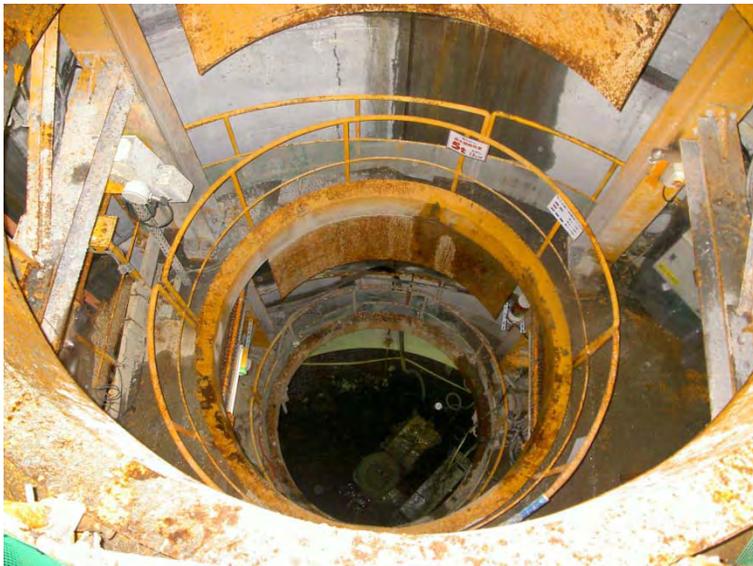
スcaffoldingの電動落下防止蓋

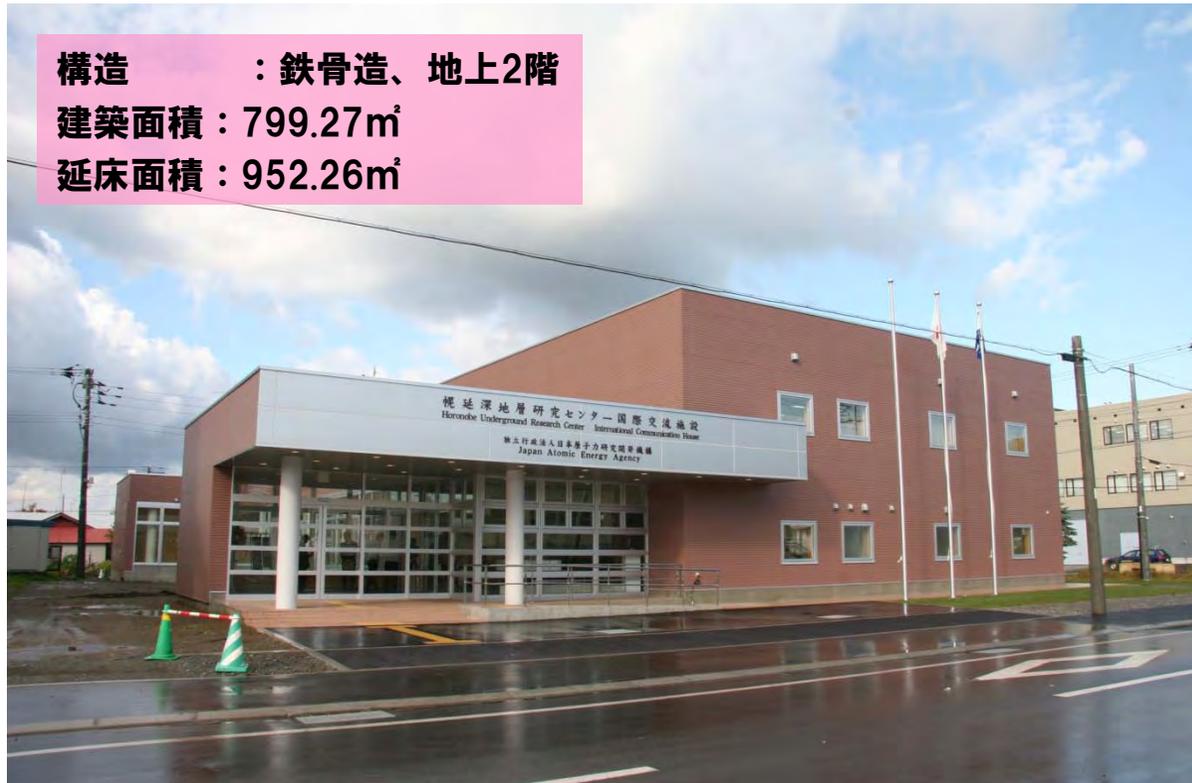
構造 : 鉄骨造、地上2階  
建築面積 : 799.27㎡  
延床面積 : 952.26㎡

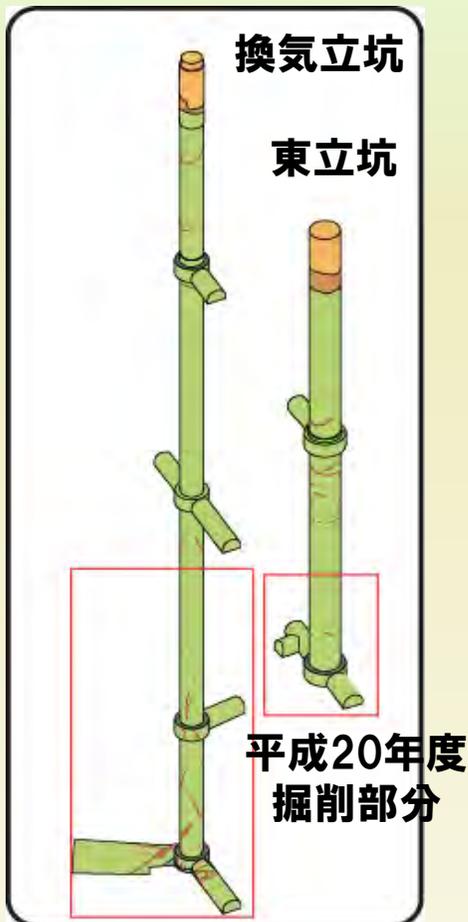
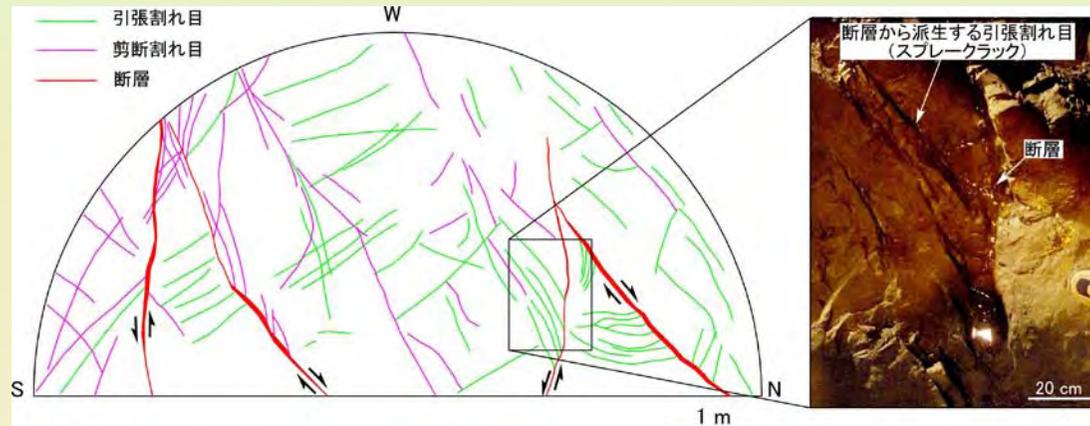
地下坑道における壁面観察の例(換気立坑深度248m)

地下水の通り道の成立ちや性質を明らかにするために、坑道内で壁面の観察を行い地層の分布や割れ目の発達状況を調べました。

稚内層の浅部に見られる断層と引張割れ目からなるネットワークが地下水の主な通り道となる、という仮説の正しさが明らかになってきました。

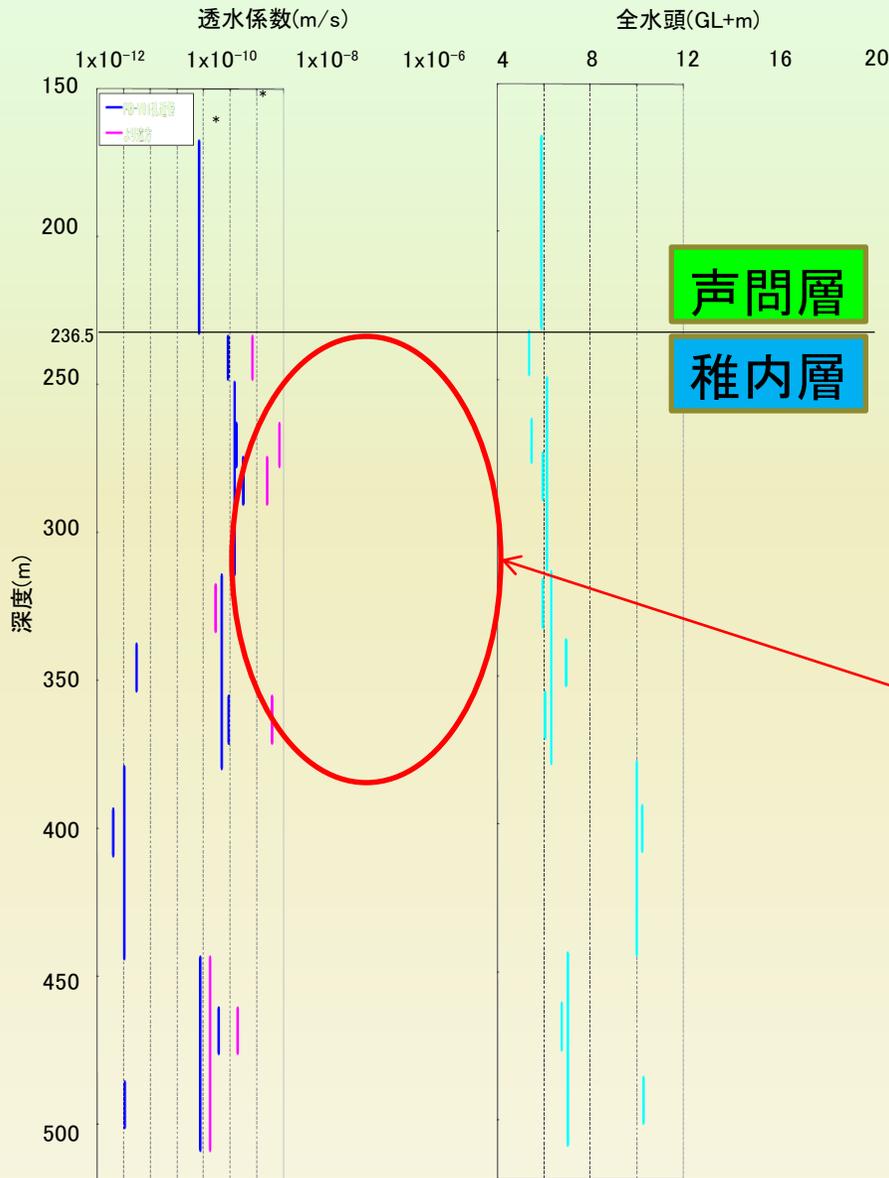
地下水の流れ方を理解するために、気象観測や河川流量などの観測を継続するとともに、換気立坑近くのボーリング孔の様々な深度で水の流れやすさを調べました。

換気立坑近くのボーリング調査によって、稚内層の浅部が、他に比べて水を流しやすいことを確認できました。

また、実際に換気立坑で、掘削が稚内層まで進み、湧水量の増加を確認しています。

- PB-V01孔近傍の透水係数(m/s)
- より遠方までを含む透水係数(m/s)
- 全水頭(GL+m)

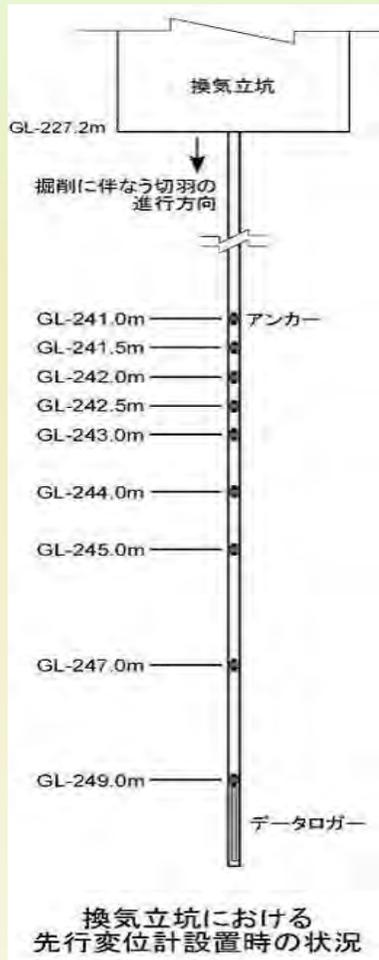
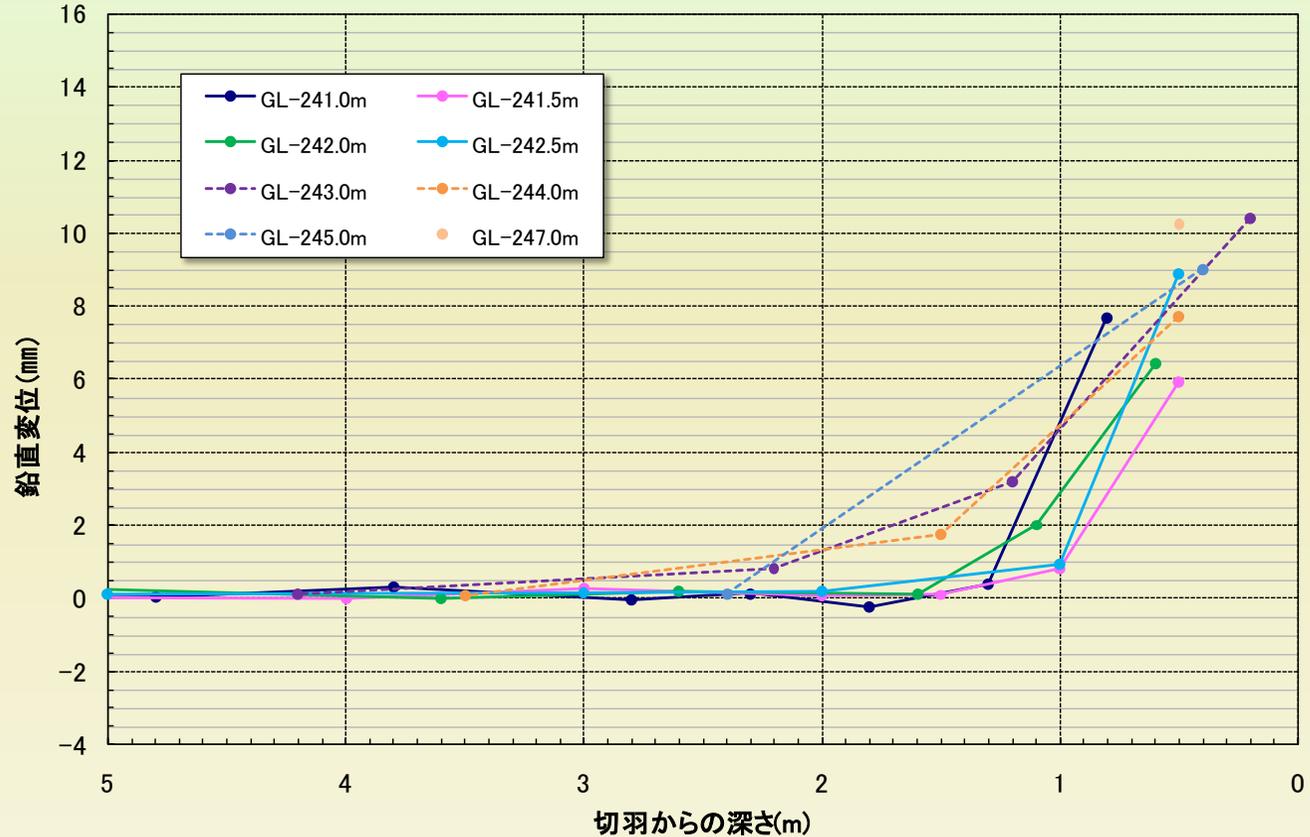
岩盤の力学的な特性を確認するために、岩盤が受けている圧力や掘削による岩盤の変位(動き)を計測しました。

立坑では、切羽が近づくにつれて、岩盤が最大で10mm程度、もり上がることが分かりました。

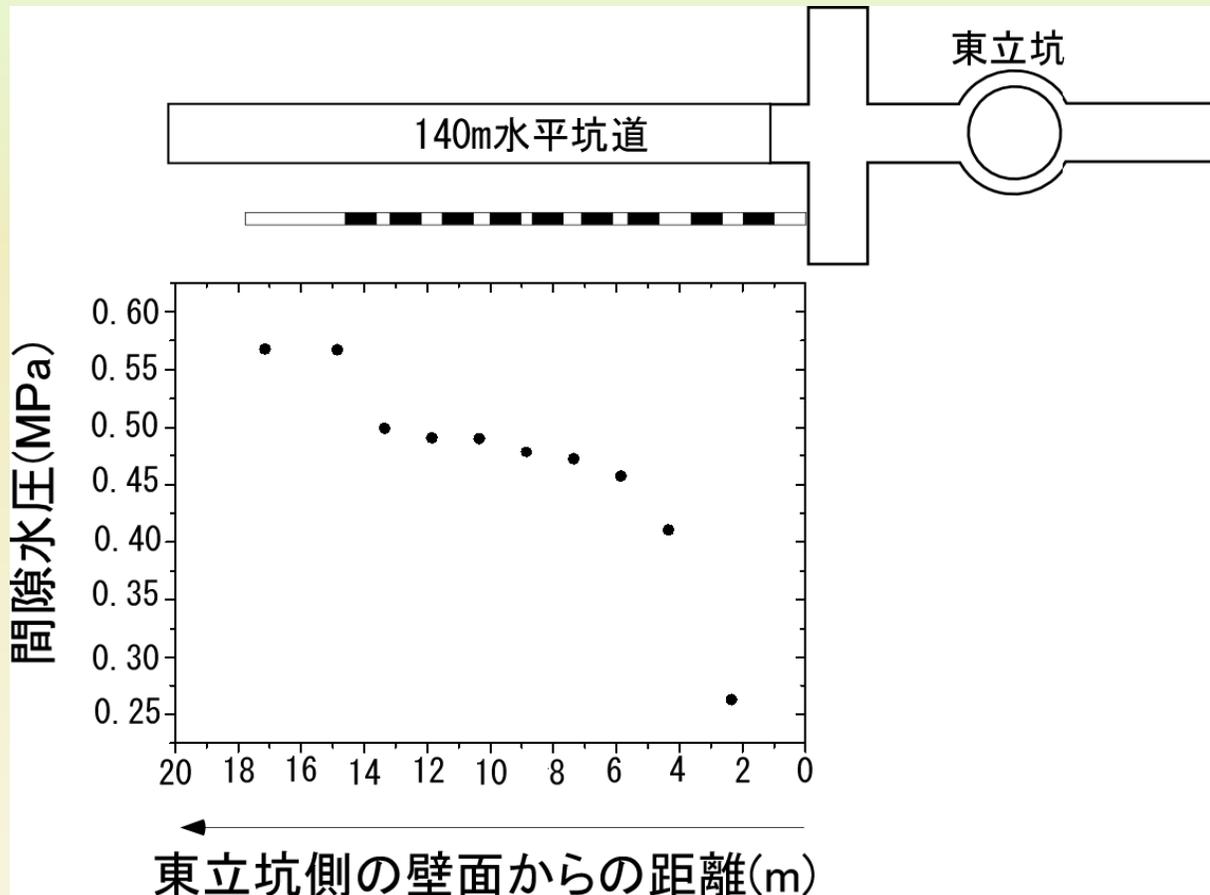
坑道周辺の地下水の流れやすさの変化を調べるため、新たに装置を製作し、坑道掘削前の140m水平坑道に沿って観測を開始しました。

掘削前の水平坑道沿いの様々な区間における、水の流れにやすさに係わる値を把握しました。例えば、間隙水圧(地下水の水圧)は切羽に近いほど低くなっていることが確認できました。

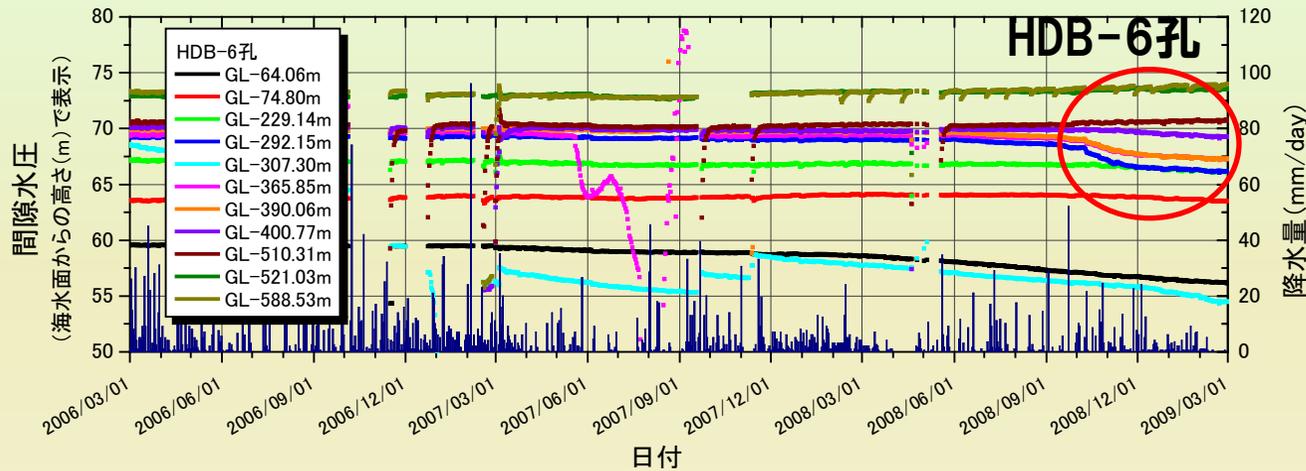
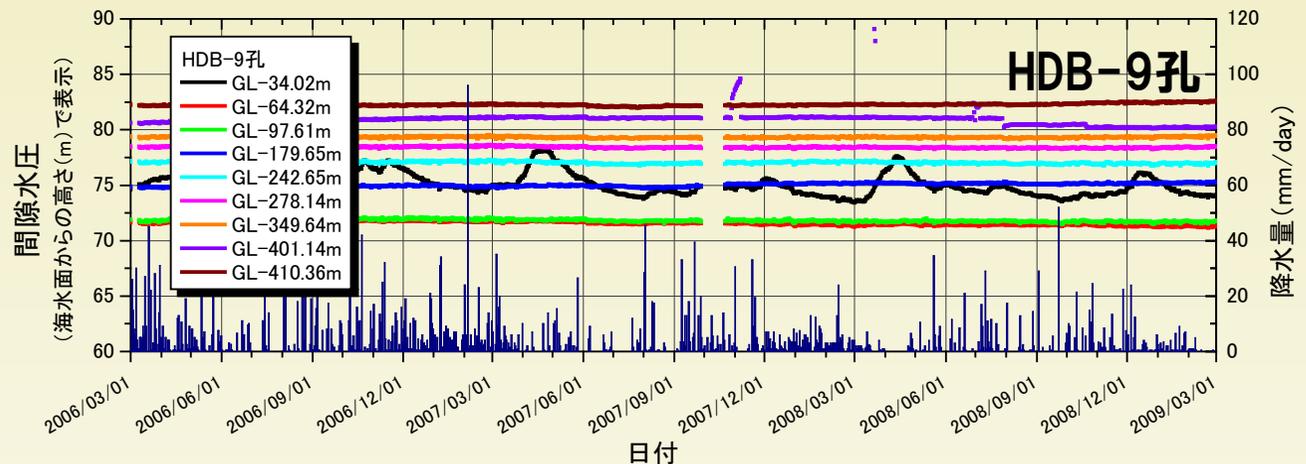
地下施設の建設が、周辺の地下水環境に与える影響を理解するために、地下水の水圧の連続観測を継続しました。

地下施設に近いボーリング孔(HDB-6孔とHDB-3孔)の一部の深度で、地下施設建設の影響と考えられる水圧の変化が見え始めました。

一方で、少し離れたボーリング孔(例えば約2km離れたHDB-9孔)や、地下施設近傍でも、浅いボーリング孔には影響が認められていません。

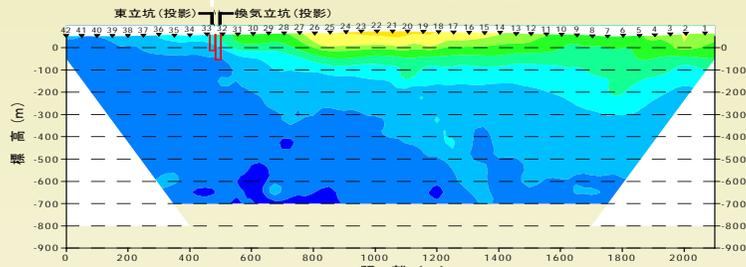
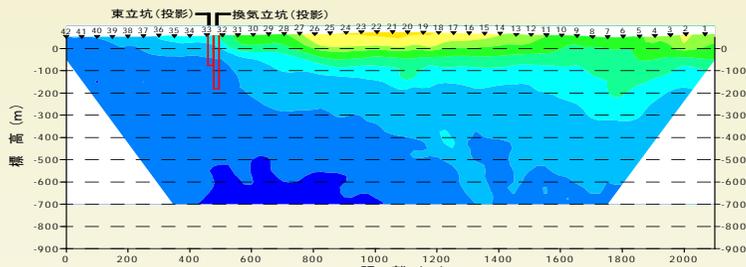
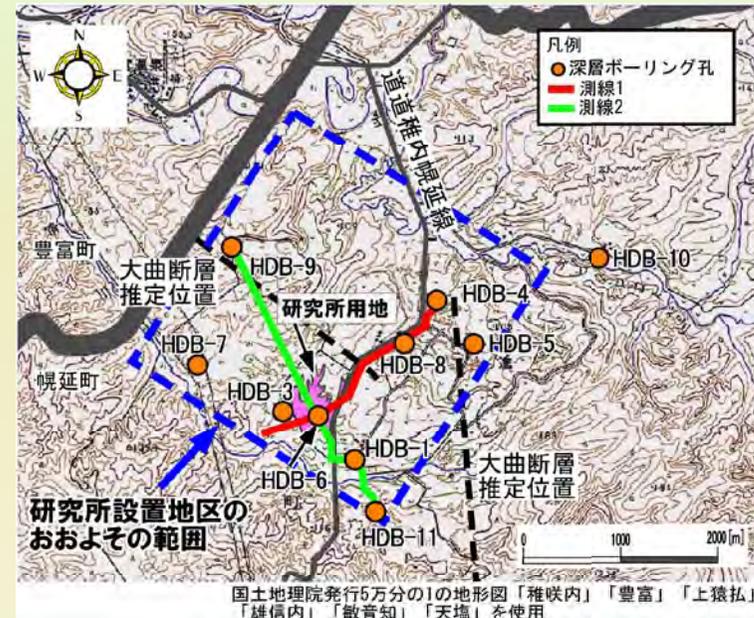
地下施設の建設に伴う地下水の流れの変化を塩分濃度の変化として既存の電気探査で捉えられるか評価する試みを平成18年度より実施しています。過去3年間の見掛け比抵抗分布を比較しました。

(a) 平成18年度 (11月初旬実施)

(b) 平成19年度 (11月初旬実施)

(c) 平成20年度 (11月初旬実施)

平成18, 19年度の結果と比較して, 地下施設の建設に伴う影響と考えられる変化は認められませんでした。

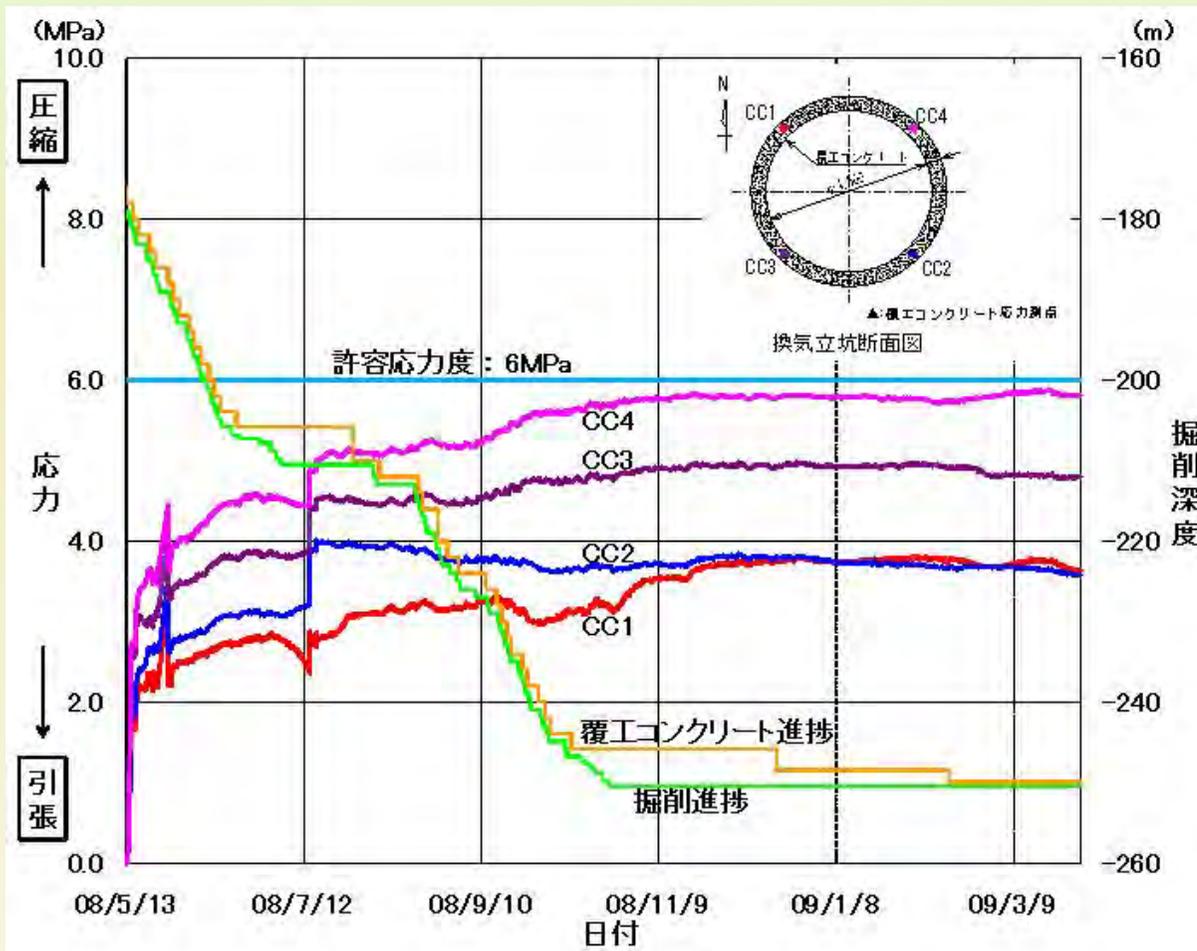
坑道の安定性評価のために、工事を進めながら取得したデータにより、これまでに施工した支保の健全性を確認しました。

覆工コンクリート応力が、当該深度の許容応力以下であり、既設支保が健全であることが確認できました。

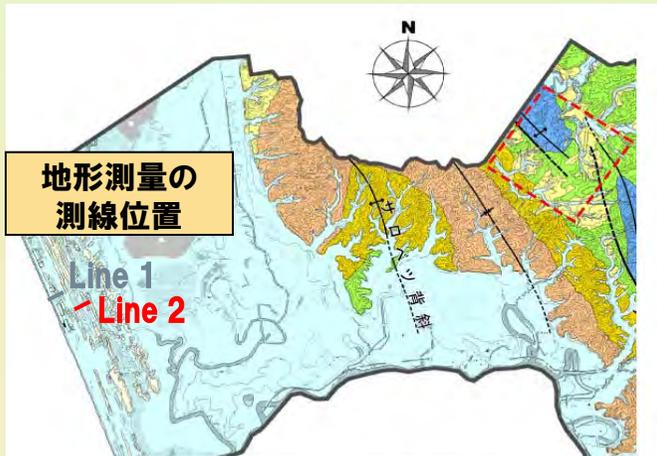
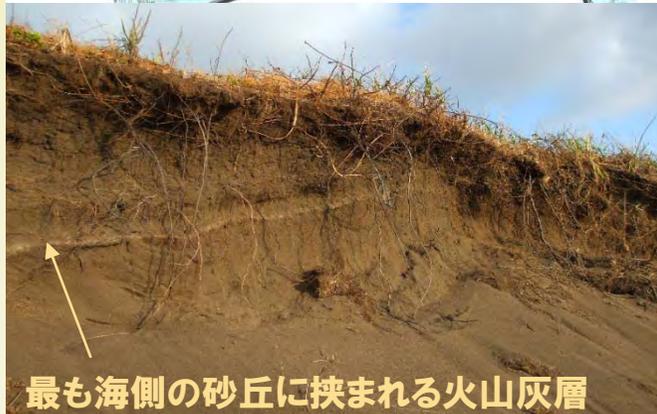
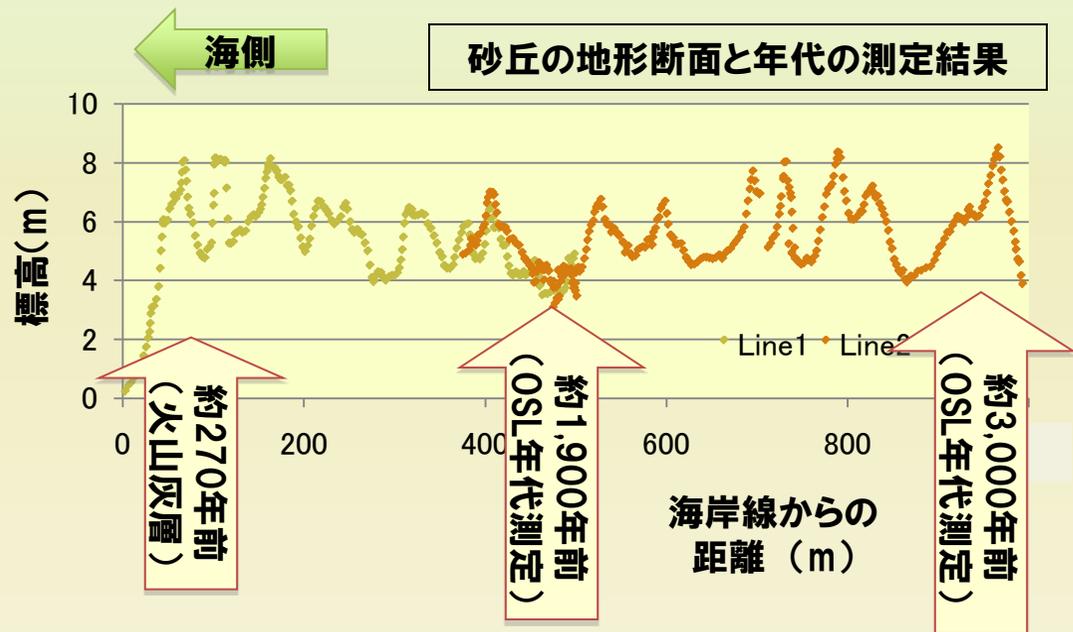
地形の長期変遷を推定するために、北進および浜里北部において、空中写真の判読、地形・地質調査および砂丘列の地形測量を行いました。

海岸線から約1kmの範囲では標高約6~8.5mの砂丘が等間隔に配列しており、海側ほどより新しい時代に形成されたことを示唆する情報が得られました。

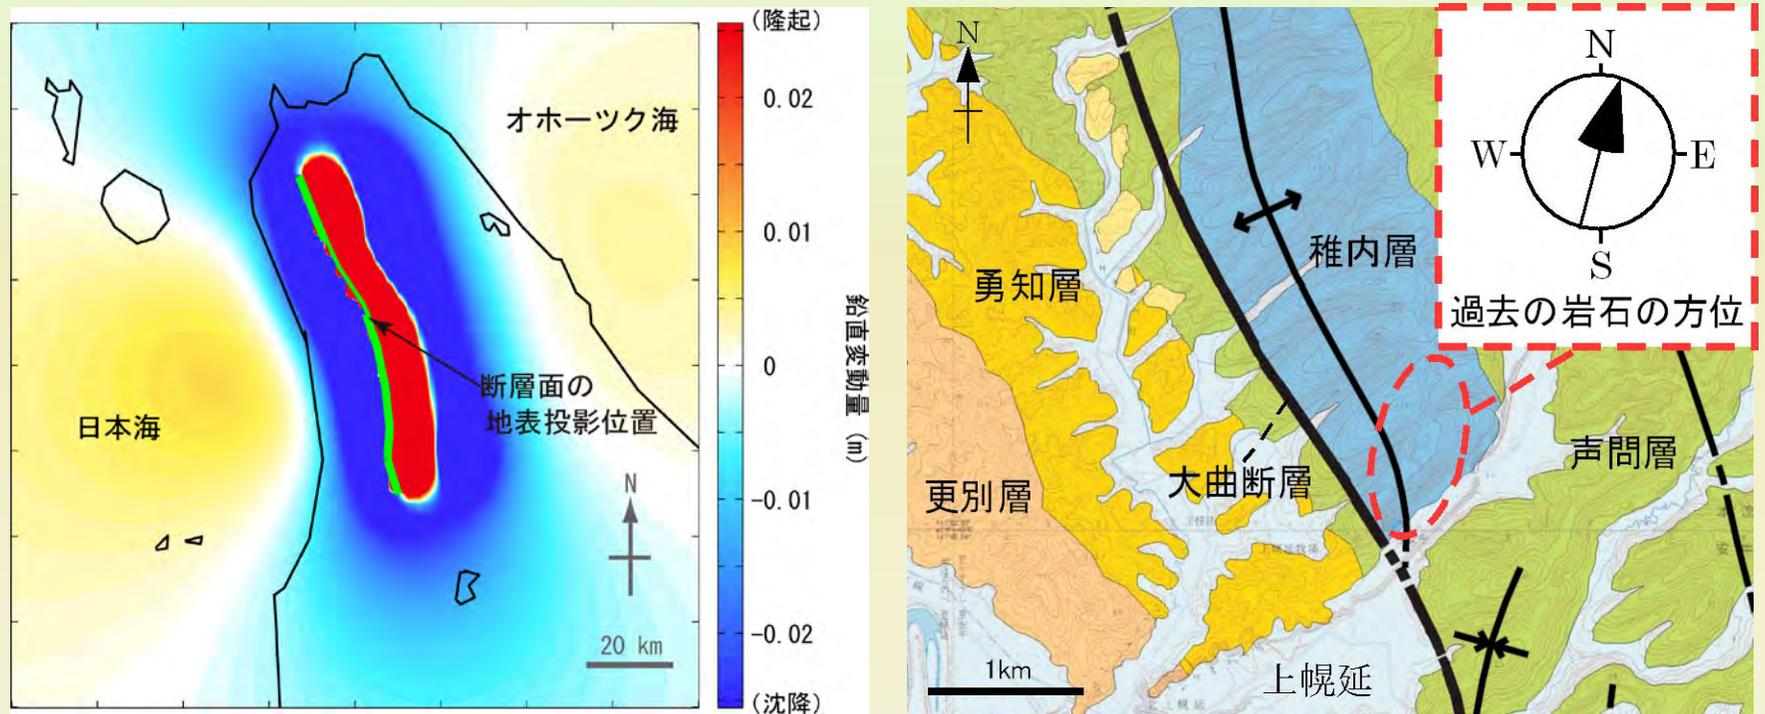
断層の活動に伴い周辺岩盤がどのように変形するか検討するために、数値解析を行いました。また、過去の断層の活動の特徴を調べるために、岩石の磁化方向の分析を行いました。

例えば、大曲断層を含む一連の断層が純粹な逆断層として活動したとすると、東側10km程度の範囲が隆起し、周辺が沈降することが分かりました。また、上幌延の大曲断層東側の磁化方向の分析で、過去に水平方向の回転がほとんどなかったと推測されました。

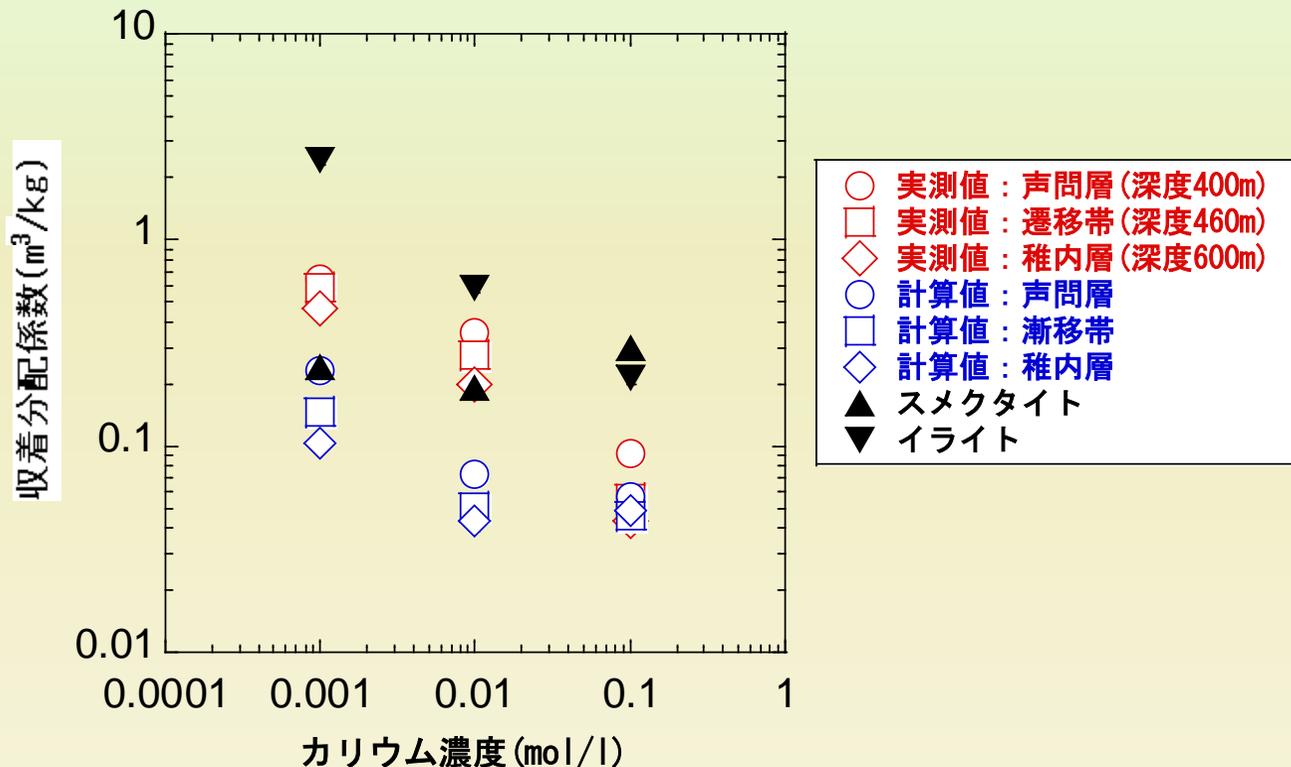
様々な元素の移動の仕方やそれに影響する有機物や鉱物組成等を調べるために、岩石や地下水試料を用いて室内試験、分析を行いました。

セシウムやヨウ素など  
様々な元素の移動過程  
と化学条件との関連など  
に関するデータの蓄積を  
継続しました。

岩石および粘土鉱物へのセシウムの収着  
分配係数とカリウム濃度との関係の例

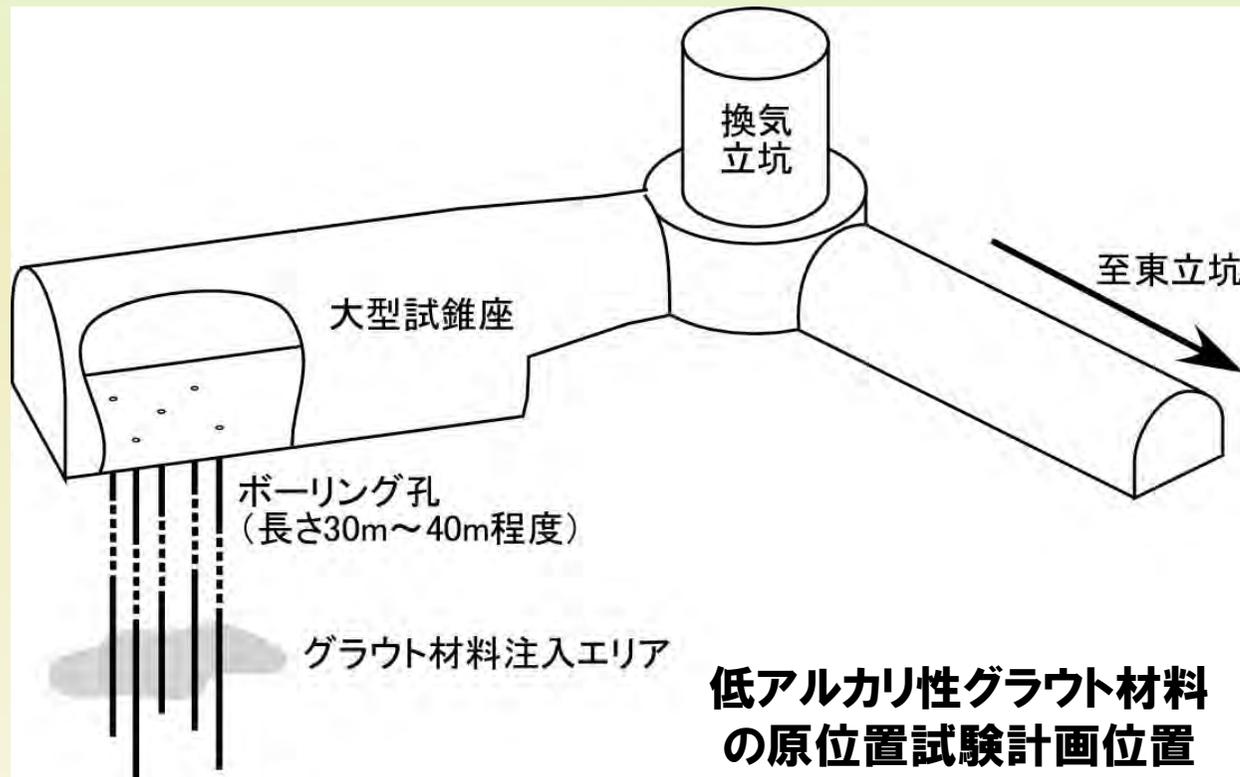
低アルカリ性セメントを立坑の覆工コンクリートとして用いるために、セメント材料の配合の検討や初期強度の確認などを実施しました。また、低アルカリ性のグラウト材料の原位置試験計画を作成しました。

覆工コンクリートとして十分な強度を有する低アルカリ性セメントの配合を選定しました。低アルカリ性のグラウト材料の原位置試験については、平成21年度、深度250m大型試錐座から、グラウト材料を注入して、その止水性や地下水への化学的影響などを確認することとしました。

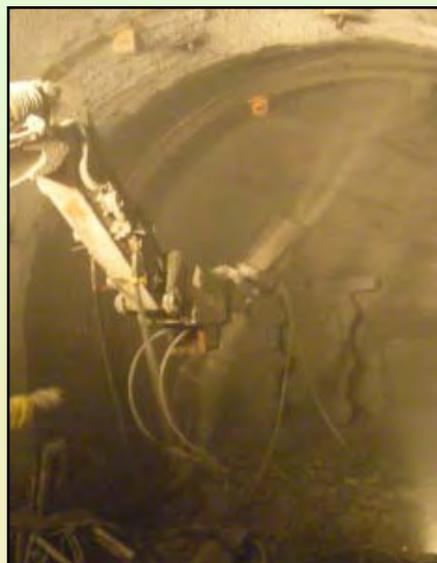
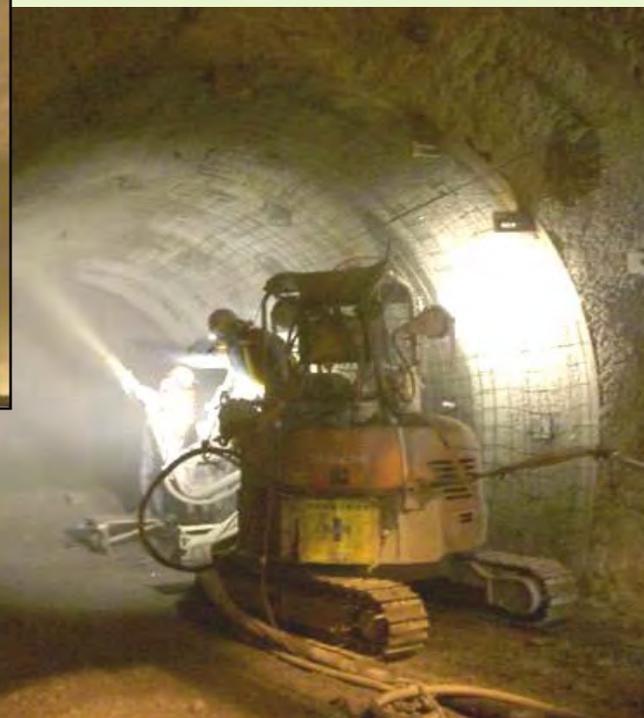
- ・地下施設の環境において低アルカリ性セメントの施工性を確認しました。

**坑道への吹付け状況**  
(ノズルから噴射)
