# 幌延深地層研究計画 平成23年度調査研究成果報告

平成24年7月18日

日本原子力研究開発機構  
幌延深地層研究センター

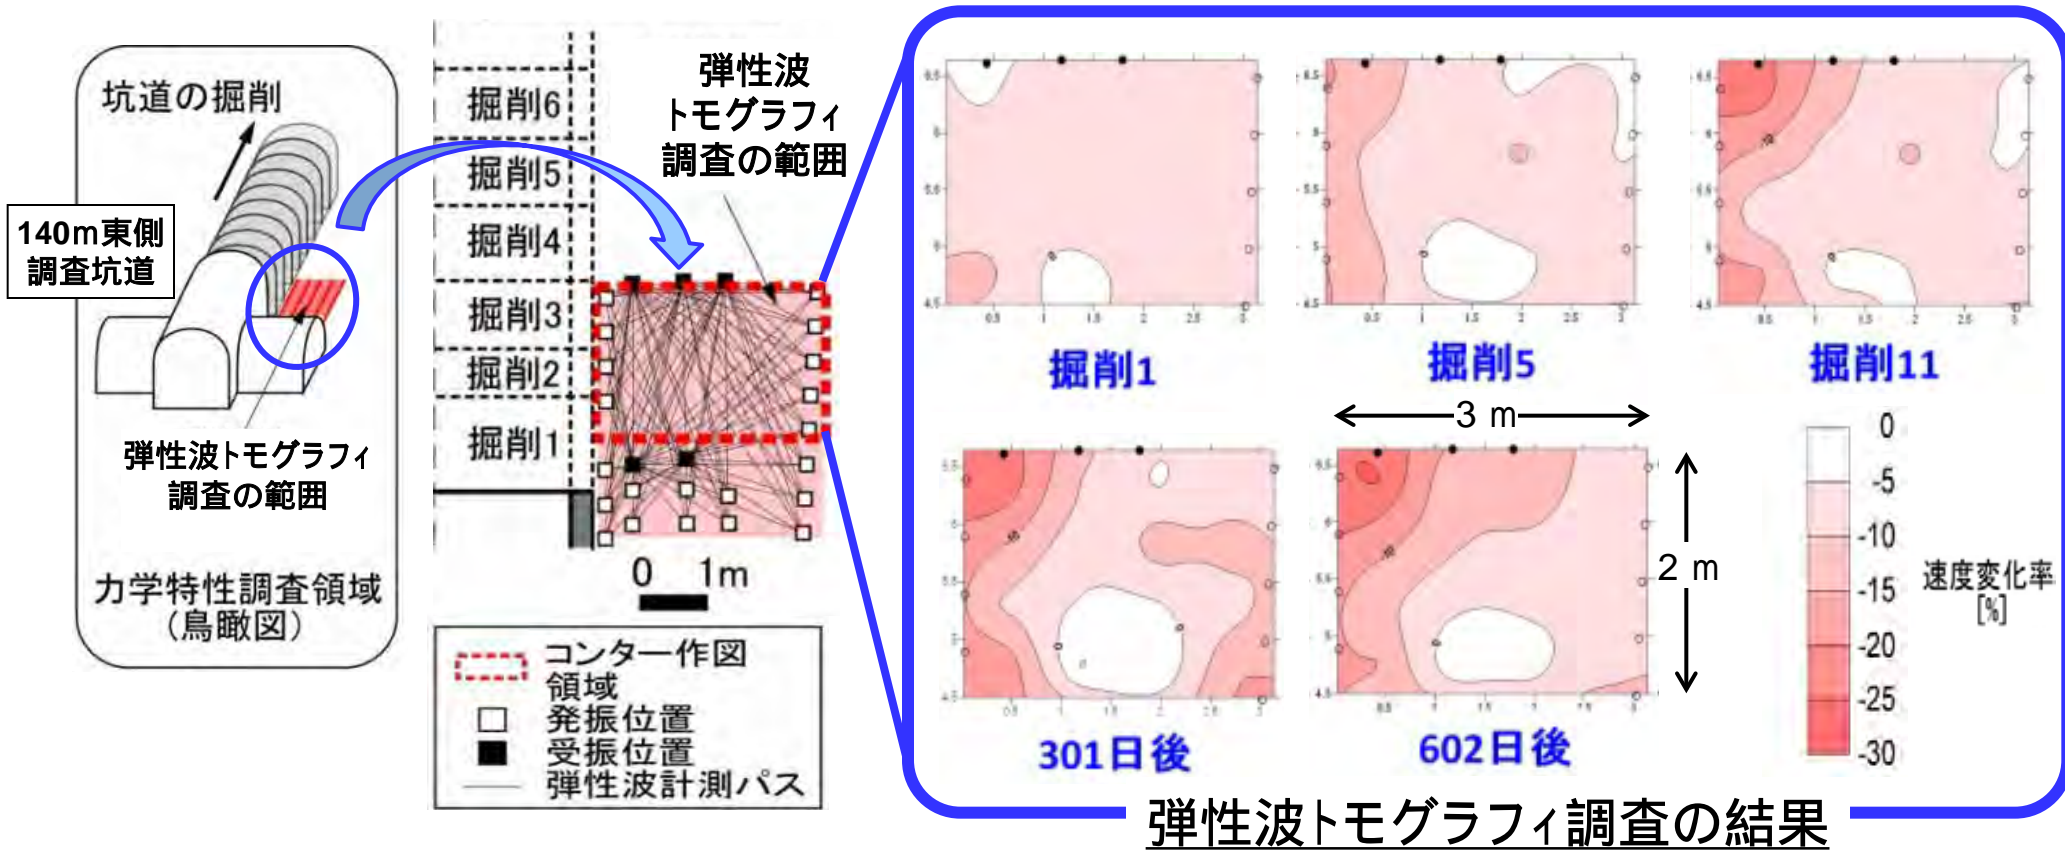
○岩盤中の振動の伝わり易さを利用して、坑道掘削に伴う“岩盤のゆるみ”を調べました。

坑道の掘削時と掘削後にかけて、弾性波速度の変化する部分は、坑道の壁面近傍から数mの範囲であることが分かりました。

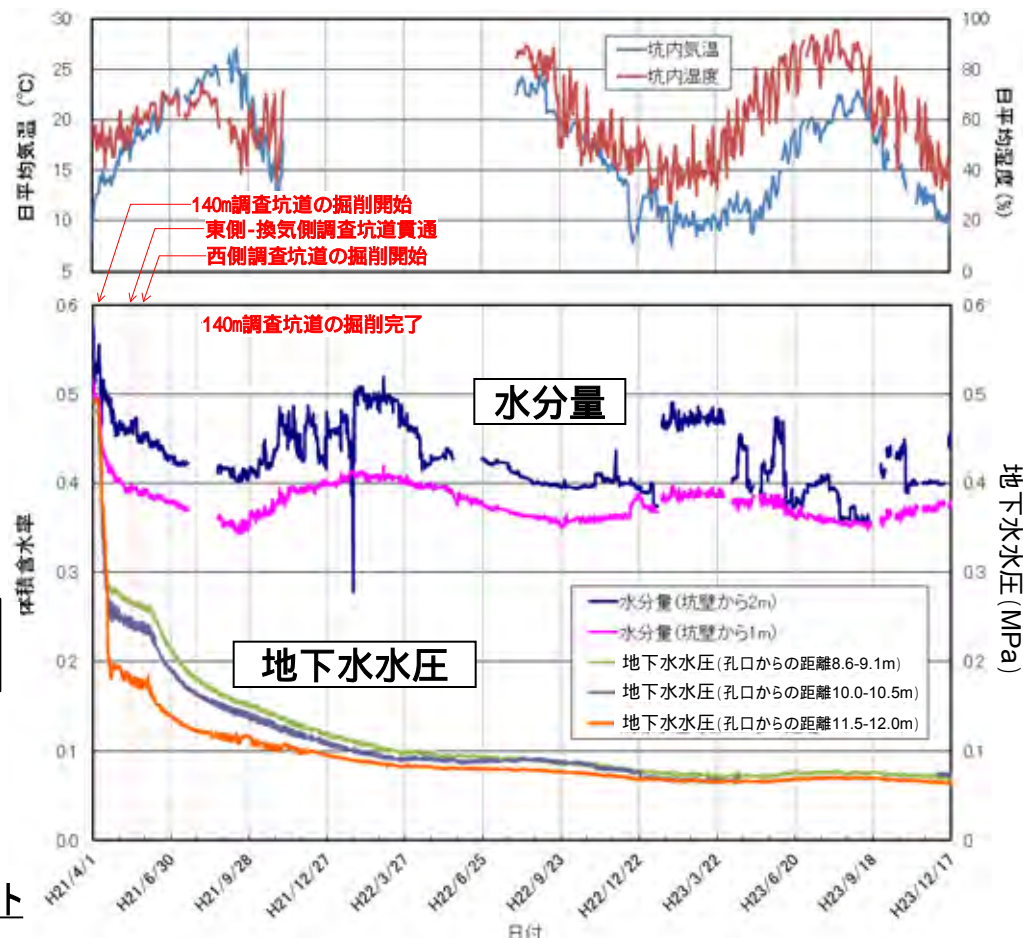
地下水水圧・水分量と坑内気温・湿度の経時変化

〇岩盤中の地下水水圧と水分量を計測して、坑道掘削に伴う地下水の流れ方の変化を調べました。

地下水の水圧は、掘削完了後に緩やかに低下し、徐々に安定していくこと、水分量は、1年周期で変動していることが分かりました。

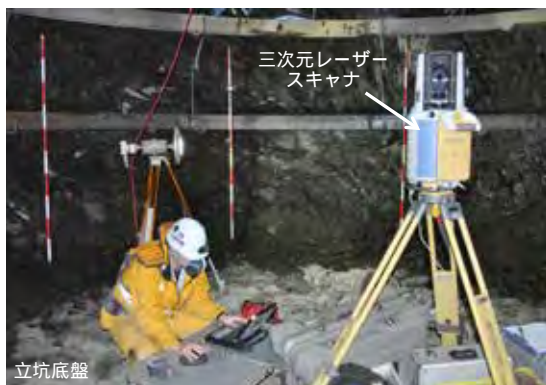
三次元レーザースキャナによる岩盤壁面の計測

- 三次元レーザースキャナにより、岩盤表面の凹凸を三次元的・定量的・短時間に把握することができました。
- 岩盤の抜け落ち状態は、広域的な力の向きと、元々の割れ目の分布に関連していることが分かりました。

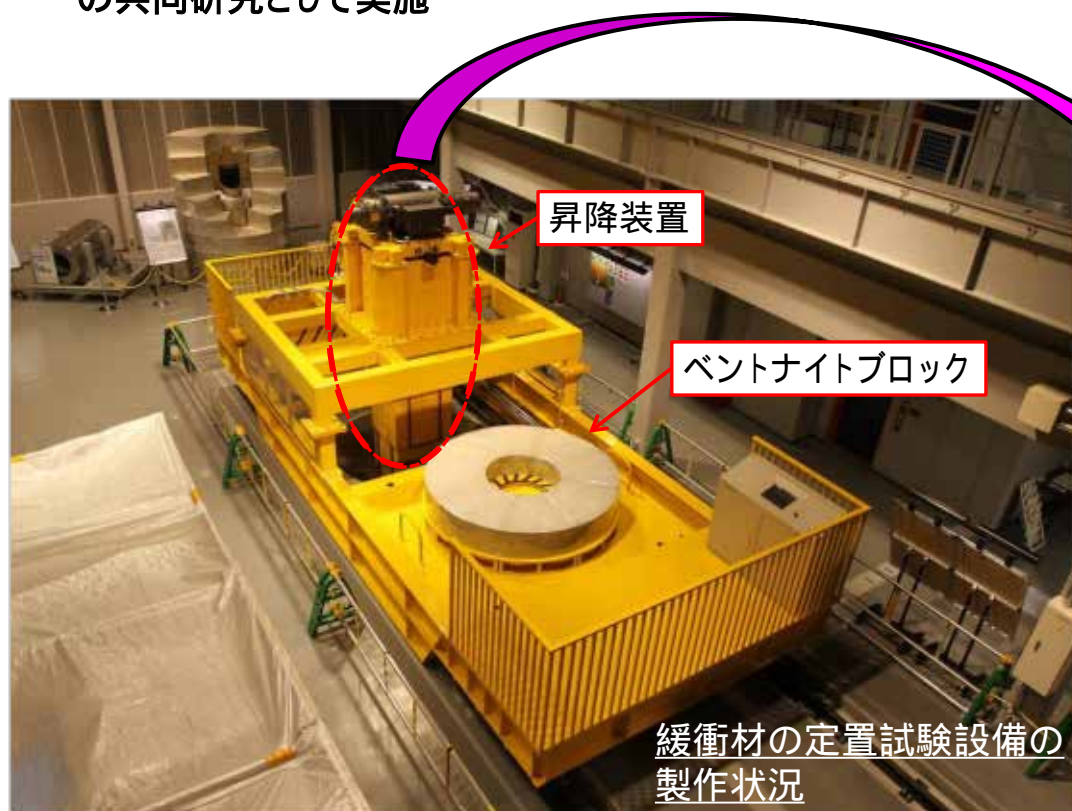
緩衝材の定置試験設備の製作状況

地層処分実規模設備整備事業における操業技術や人工バリアの長期挙動について、実物大での試験設備を検討し、一部の設備を製作しました。
