幌延深地層研究計画
平成26年度調査研究成果報告

平成27年7月

日本原子力研究開発機構
幌延深地層研究センター

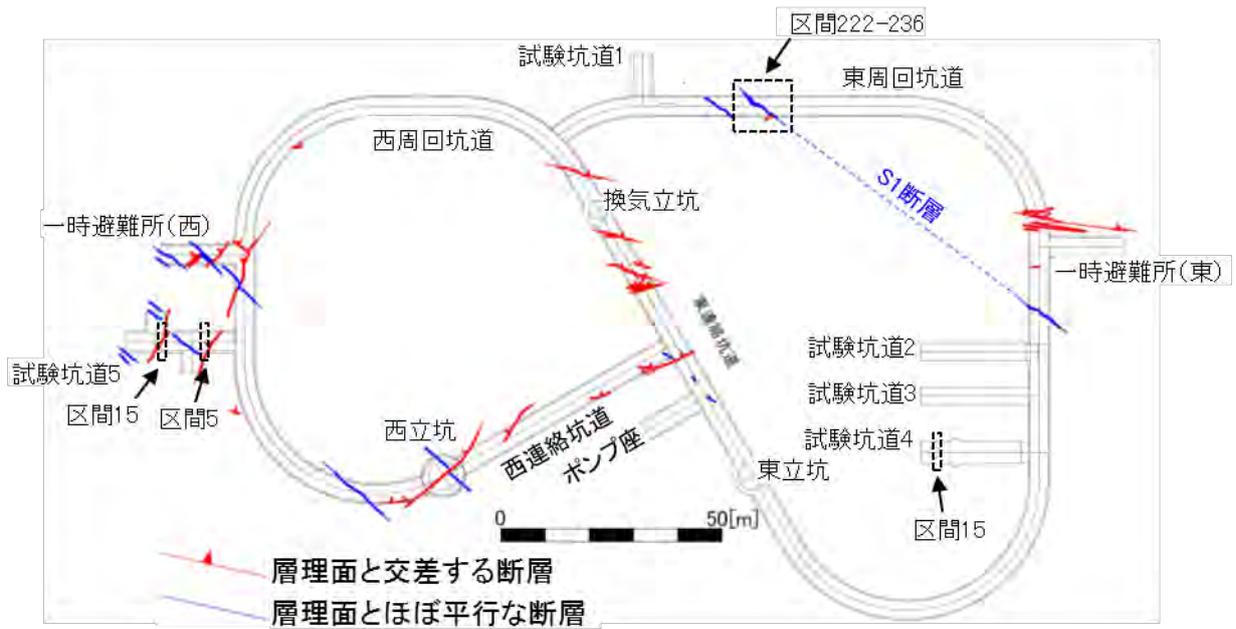
図 5 350m 調査坑道に分布する断層

平成26年度は、350m調査坑道における坑道壁面の観察によって取得された岩相および割れ目の記載データに基づき、350m調査坑道に分布する割れ目の特徴を明らかにしました。坑道壁面観察では、割れ目を表 1に示す基準に基づき分類しています。350m調査坑道では断層（割れ目F）の分布や性状を、図 5に示す通り把握することができました⁽³⁾。350m調査坑道は稚内層に位置し、第1段階で構築した地質構造概念⁽⁴⁾に基づくと、割れ目Fは、層理面に平行な断層（以下、層面断層）と層理面と交差する断層（以下、交差断層）に分類されます。

350m調査坑道において観察された層面断層は、断層ガウジを主体とした1cm程度の幅の断層岩を介在し、断層岩を介在しない割れ目（割れ目S）への連続が認められました。局所的には、東周回坑道の北側において比較的厚い幅（30cm程度）の断層岩を介在する層面断層（S1断層）が認められました（図 5）。S1断層の上盤側（断層の南西側）では、せん断性の割れ目SがS1断層と平行に発達するとともに、引張性の割れ目TSがS1断層と直交する方向に発達していました（図 6、図 7）。

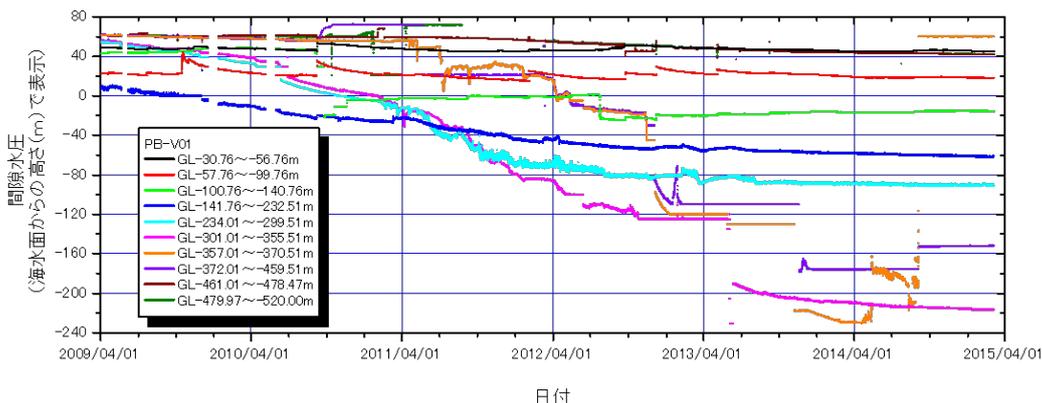
図 10 PB-V01 孔における地下水の間隙水圧の測定結果
 図中で急激に水圧が変化している箇所は、装置の不具合による変動です。

平成26年度は、平成25年度に引き続き、HDB各孔およびPB-V01孔に設置したモニタリング装置による地下水の間隙水圧の観測を行いました。その結果、地下施設近傍のボーリング孔（HDB-3, 6孔およびPB-V01孔）ではこれまでと同様に地下施設建設の影響と考えられる水圧低下が引き続き認められましたが、その低下速度は平成25年度以前と比べると全体的に小さくなりました（図 10は換気立坑から17m離れたPB-V01孔の例）。一方、地下施設から離れたボーリング孔（HDB-3, 6孔およびPB-V01孔以外）では、間隙水圧の低下は依然として認められませんでした（図 11は西立坑から約1,200m離れたHDB-7孔の例）。

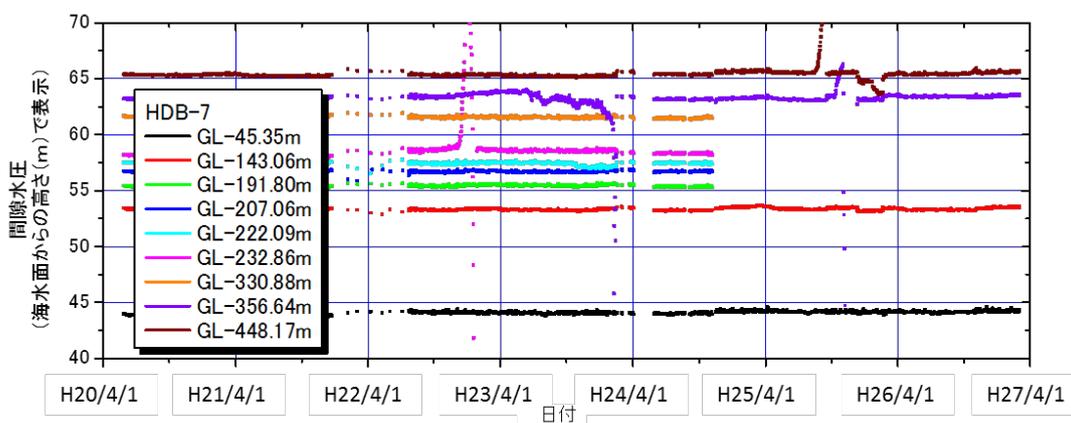
図 11 HDB-7 孔における地下水の間隙水圧の測定結果
 図中で急激に水圧が変化している箇所は、装置の不具合による変動です。

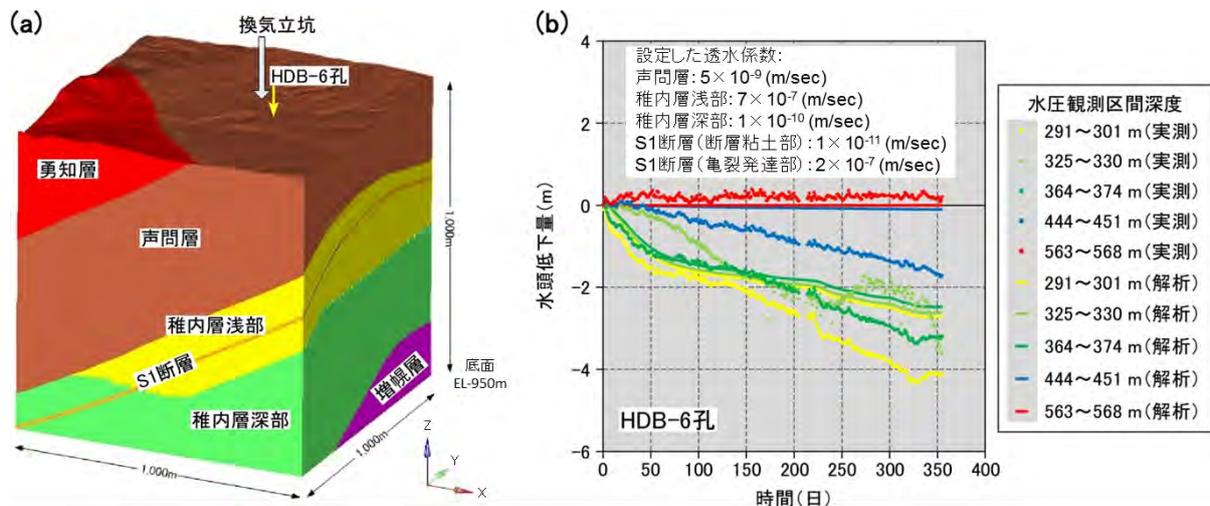
図 12 地下水流動解析の結果

(a) 解析に用いたモデル (b) HDB-6 孔の水圧観測結果と解析結果

これまでに実施してきた地下施設近傍の間隙水圧観測孔（HDB-3，6孔およびPB-V01孔）において、稚内層中の断層に伴う割れ目ネットワークが発達していることを示唆する水圧応答が認められてきたことを受け、稚内層を均質化させたモデル（個々の断層を表現しないモデル）でその水圧応答を再現し得るかどうかを解析的に検討しました。通常、断層を表現したモデルを用いる場合は個々の断層の三次元分布情報が必要となりますが、今回用いたような均質的なモデルではそのような情報を必要としません。用いたモデルは、第1段階で作成した水理地質構造モデルをベースとして勇知層・声問層・稚内層浅部・稚内層深部および増幌層の地層からなり（図 12(a))、ここでは試験的にS1断層（前年度の成果報告書⁽³⁾に詳

細を記載)も、その遮水性を検討するためにモデルの中に表現しています(同断層は断層粘土部の幅を10cm、亀裂発達部の片側幅を5mとしてモデル化)。稚内層の透水性は地上からのボーリング調査で得られた断層部を対象とした透水試験結果⁽⁷⁾に基づいて設定し、解析には、グラウト施工による岩盤改良の影響のない平成20年10月9日以降の1年間における坑内日湧水量と水圧観測データを用いました。同期間は換気立坑が稚内層に到達して湧水量が有意に増加し始めた期間に相当します(期間中の湧水量は1日あたり40~80m³で推移)。解析の結果、いくつかのケースで、断層部に対応する水圧観測区間の水位(実測)と数メートル以内の誤差で一致する解析結果を得ることができました(図12(b)はその一例)。このような結果は、断層に伴う割れ目ネットワークが発達する場合には、断層を個々に表現しない均質的なモデルでも、断層部の水圧挙動を簡便的に再現できることを示唆します。得られた結果については、今後もさらに検討していく予定です。

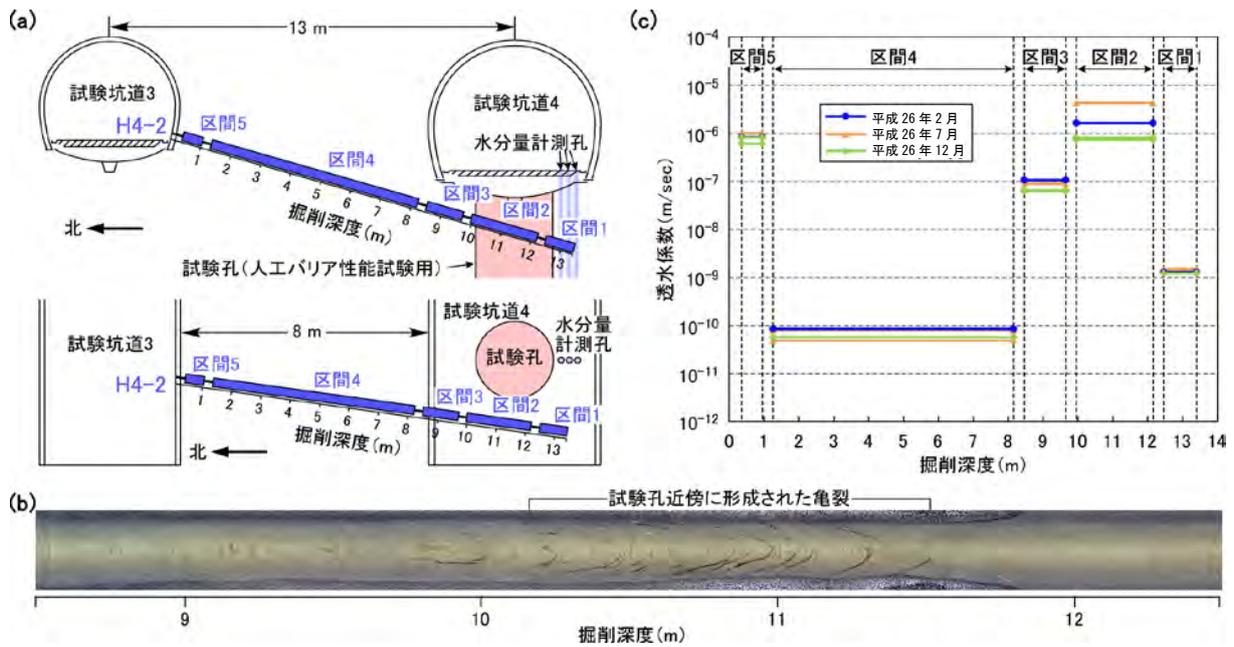
図 13 H4-2 孔の孔壁画像と透水試験結果

(a) ボーリング孔レイアウト (上図：鉛直断面；下図：水平断面)

(b) 孔壁画像 (c) 試験区間の透水性

坑道周辺の掘削影響を被った岩盤の透水性を把握するための原位置透水試験を350m調査坑道で行いました。ここではその一例として、H4-2孔の調査結果を示します。H4-2孔は、平成25年度に、試験坑道3の側壁から試験坑道4の人工バリア性能確認試験用の試験孔の西側に向けて、同試験孔掘削後に掘削したボーリング孔です（図 13(a)）。ボーリング孔壁観察の結果、試験孔の孔壁から西方約1mの箇所（ボーリング孔の掘削深度11m付近）にて、特徴的な亀裂の発達領域を確認しました（図 13(b)）。同箇所には東方に緩く傾斜する亀裂が限定的に発達しており、そのような亀裂は試験孔の掘削によって新たに形成されたものと解釈されます。同亀裂発達領域を対象に透水試験を実施した結果（図 13(c)の区間2）から、試験坑道3沿いの亀裂発達領域（図 13(c)の区間5に相当）と同程度の透水性が計測されました。このことから、試験坑道4の試験孔近傍にも試験坑道3近傍と同様な透水性を有する亀裂発達領域が形成されたことが示唆されます。しかし、試験孔南側近傍の水分量計測孔（図 13(a)；試験孔との最短距離：25cm）ではそのような亀裂発達領域が確認されませんでした。今後も計測を継続し、試験孔内に設置された緩衝材の膨張や周辺の間隙水圧の変化が亀裂発達領域の透水性に与える影響などを確認していく予定です。

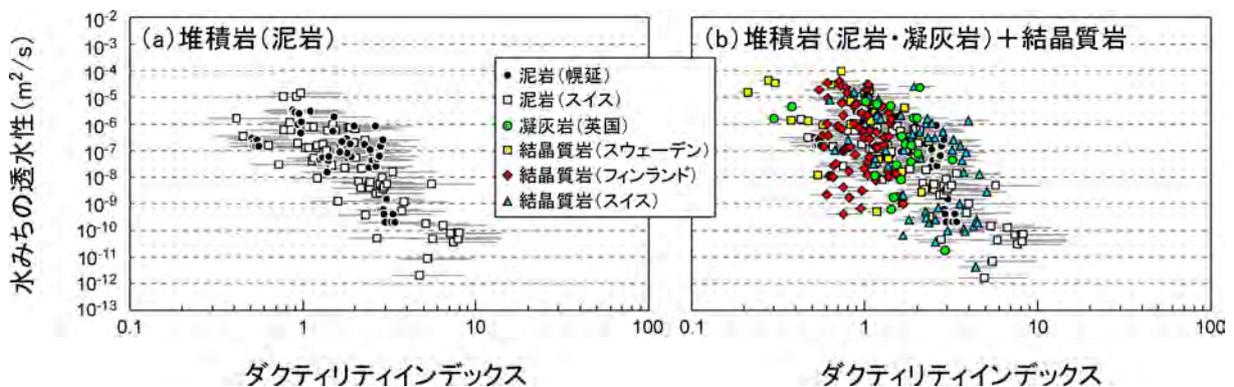
図 16 断層部に検出された水みちの透水性とダクティリティインデックス⁽⁷⁾

第3期中長期計画（平成27年4月1日～平成34年3月31日）における地殻変動に対する堆積岩の緩衝能力の検証⁽⁸⁾に向けて、断層の透水性に関する国内外の研究成果のレビューを行いました。レビューの結果、既往のボーリング調査において断層部に検出された水みちの透水性がダクティリティインデックス（岩石の強度・応力状態を表す指標の一つ：平均有効応力÷引張強度で表される）に強く規制されていることがわかりました⁽⁷⁾（図16）。今回のレビューの対象とした断層はいずれも過去に多くの断層運動を経験したものであり、ある岩石中のある深度に存在する断層の透水性は、断層運動が生じた場合でも図16に示される関係性を超えて不可逆的に上昇しないことが示唆されます⁽⁷⁾。このような知見は地下における断層の長期的な透水性の予測を可能とするものであり、今後も更なる検討を加えていく必要があります。第3期中長期計画では今回得られた知見を検証するために、地下施設を利用した原位置試験（断層を対象とした擾乱試験⁽⁸⁾）や室内試験を行う予定です。

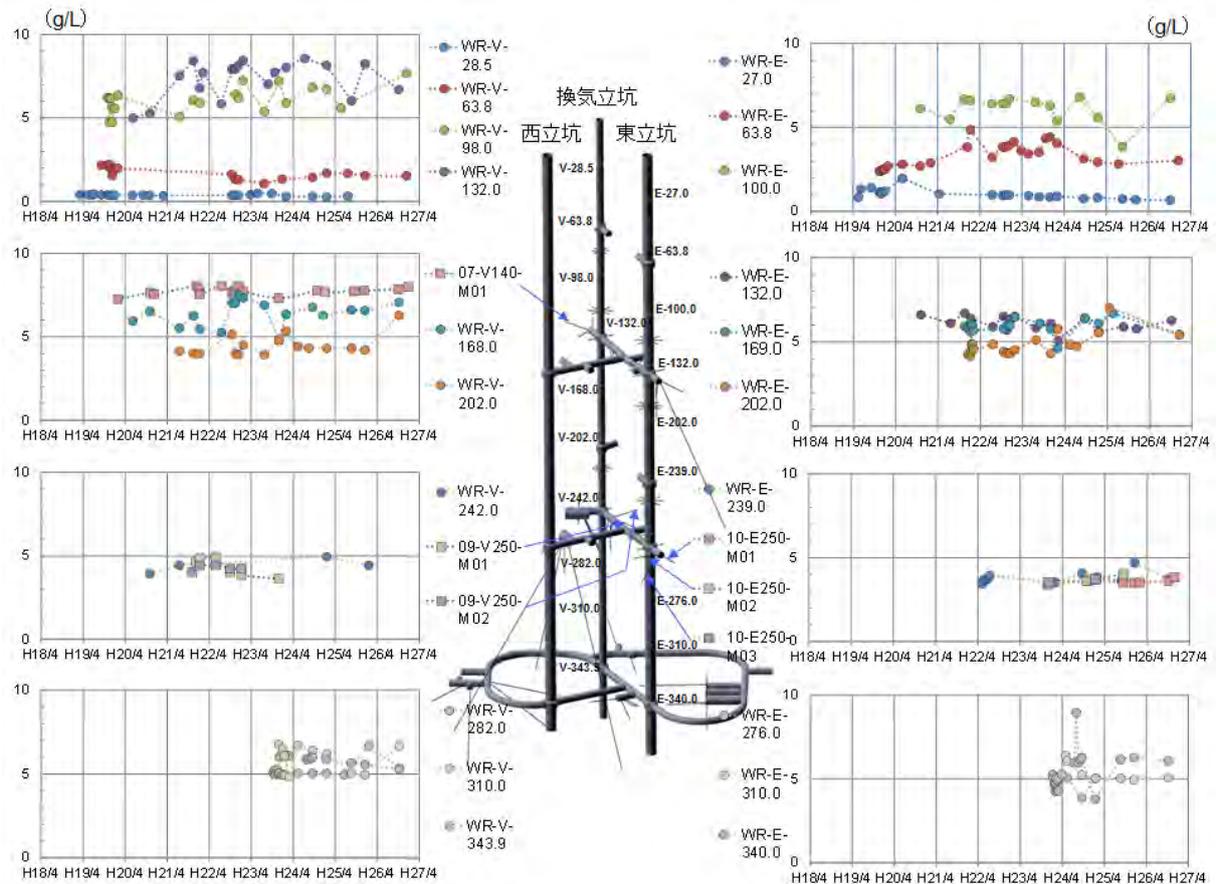
図 17 坑道内で採取した地下水の塩分濃度の経時変化

図中の“V”および“E”はそれぞれ“換気立坑”と“東立坑”を、“WR”は集水リングを表しています。VまたはEのうしろの数字は深度(m)を表しています。また、○は集水リング、□は坑道内で掘削したボーリング孔から採取した地下水のデータを表しています。

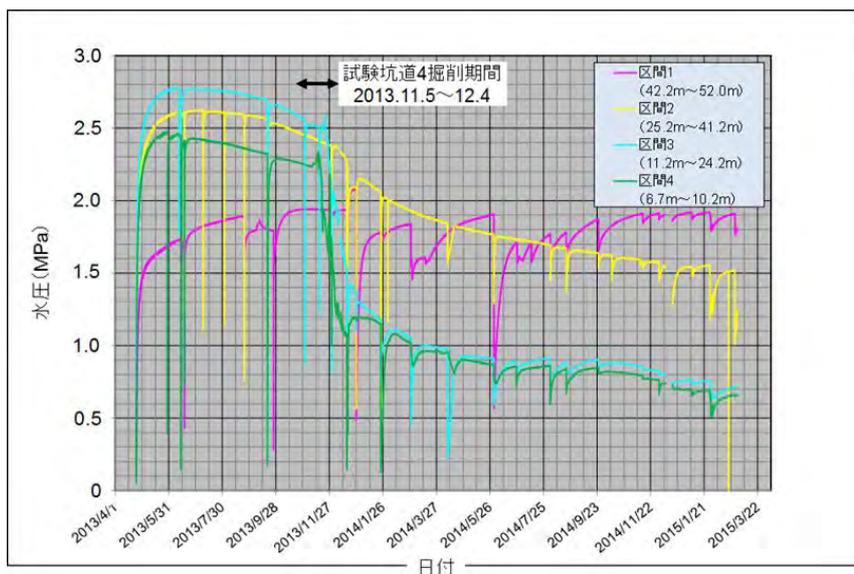
図 24 C05孔における水圧モニタリング結果

図中で急激に水圧が変化している箇所は、メンテナンスによる影響です。

このモニタリングユニットを用いた水圧モニタリングの結果を図 24 および図 25に示します。図 24は、C05孔における区間1～区間4の水圧モニタリング結果です。試験坑道4の掘削前後における各区間の水圧を見てみると、試験坑道4の掘削長（25m）の範囲に含まれる区間3および区間4では、試験坑道4の掘削後、水圧の低下が顕著であることがわかります。また、試験坑道4より、やや離れた場所に位置する区間2では、区間3および区間4ほど顕著ではありませんが、時間の経過とともに、水圧が低下しています。一方、試験坑道4から離れた場所に位置する区間1では、試験坑道4の掘削による水圧への影響はほとんど認められていません。試験坑道の掘削による周辺岩盤中の地下水の水圧への影響については、C06孔における水圧モニタリングにおいても同様な結果が示されています（図 25）。

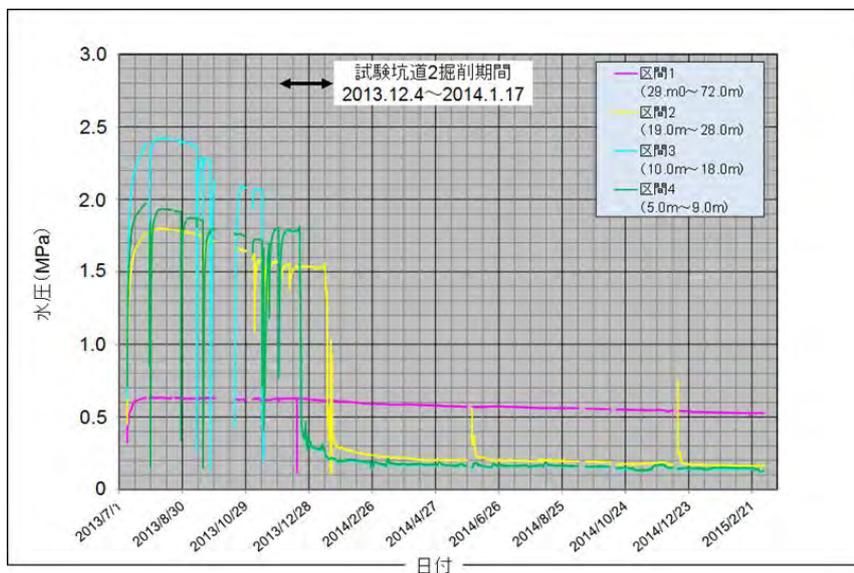
図 25 C06孔における水圧モニタリング結果

図中で急激に水圧が変化している箇所は、メンテナンスによる影響です。

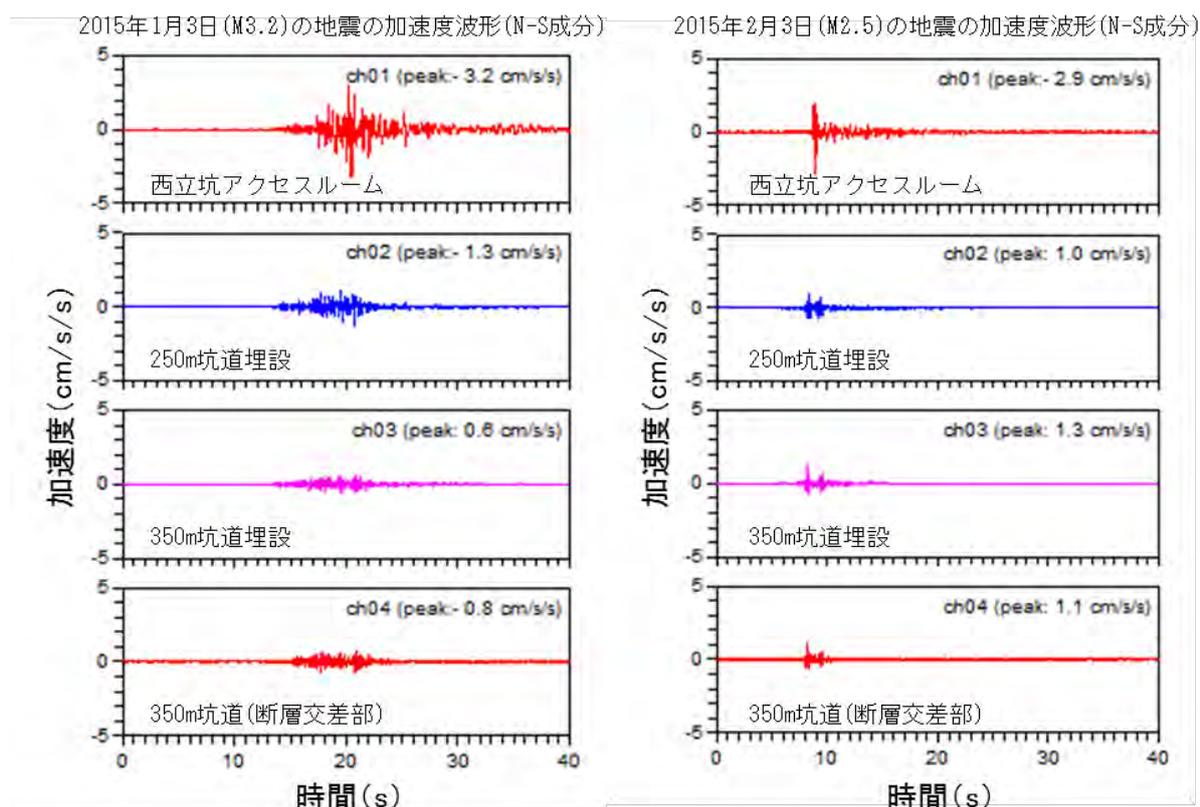
図 31 2015年1月3日(M3.2)と2月3日(M2.5)の地震の加速度波形

西立坑アクセスルームでの計測開始後に宗谷地方で2つの有感地震が発生しました (図 30)。平成27年1月3日 (豊富町西6条:震度2、稚内市沼川:震度1、幌延町宮園町:震度1) と2月3日 (幌延町宮園町:震度1) の地震の加速度波形を図 31に示します。加速度波形を見ると、西立坑アクセスルームでの地表での揺れが地下での揺れよりも大きくなっています。一般に地震波のエネルギーは震源から離れると小さくなっていきますが、固い岩盤から地表の相対的に柔らかい地盤へ地震動が伝わると、S波の速度が遅くなり、波のエネルギーが集中して増幅するので、西立坑アクセスルームでは揺れが大きくなったと考えられます。

2つの地震波形を比べると、1月3日の地震の波形は初動から徐々に振幅が大きくなりその後減衰するのに対し、2月3日の地震の波形は初動直後に最大振幅となりその後減衰しています。震源の深さは2つの地震ともほぼ同じですが幌延深地層研究センターからの距離が異なっており、1月3日の地震は約20kmと距離があるためP波とS波の到達に時間差が生じ、増幅と減衰の時間に幅が生じているのに対して、2月3日の波は11kmと近距離のためP波とS波がほぼ同時に到達しているためと考えられます。

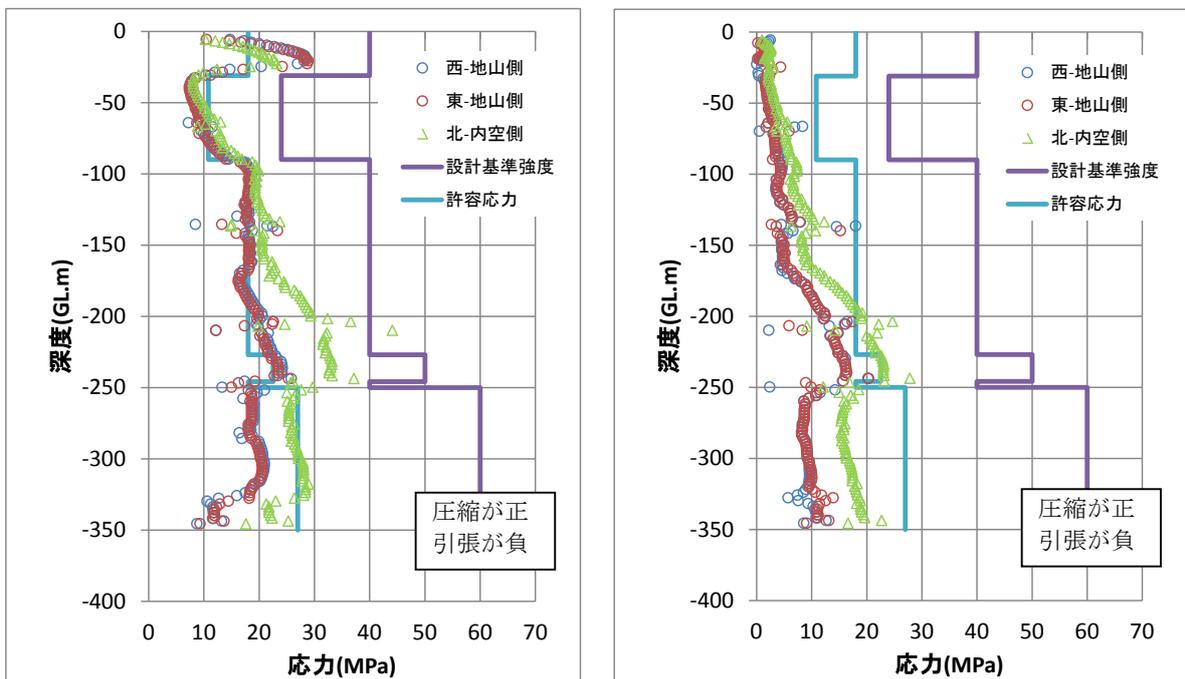
図 34 覆エコンクリート最大圧縮応力深度分布 (地震発生時)

解析に際して立坑全体を三次元でモデル化しています(図 33)。立坑全体の解析の結果、地震時の覆工コンクリートの最大主応力は、局所的に設計基準強度を超える箇所がありますが、コンクリートの圧縮強度試験によって実際の強度には余裕があることを確認しています。応力集中は拡幅されている立坑と水平坑道の接続部底部に生じており、立坑としての形状と、底盤と側壁が直角に接合しているため応力集中していると考えられます。立坑を安定に保つために重要な応力方向である周方向応力は、最大値を示した GL. -250m 付近の接続部(図 34) においても 27.8MPa と、設計基準強度 40MPa に対し十分な余裕があることが確認されました。

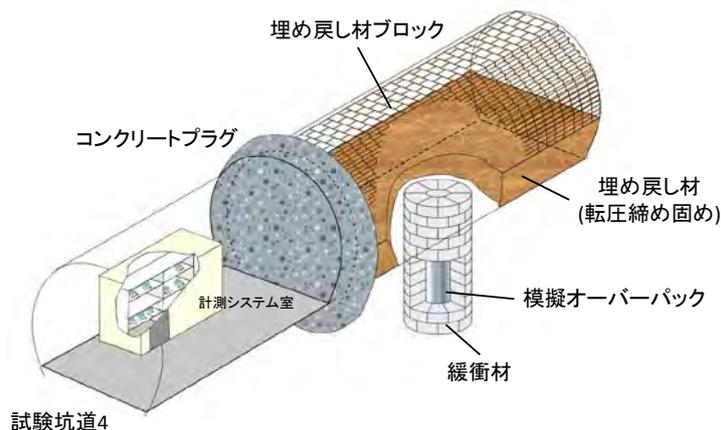
図 37 人工バリア性能確認試験の概念図

350m調査坑道の試験坑道4（図 36）における人工バリア性能確認試験（図 37）は、幌延を事例として、①地層処分研究開発の第2次取りまとめ報告書⁽¹⁴⁾で示した処分概念が実際の地下で構築できることの実証、②人工バリア^{*26}や埋め戻し材の設計手法の適用性確認、③熱・水理・応力・化学連成挙動^{*27}に係るデータの取得を目的として実施するものです。

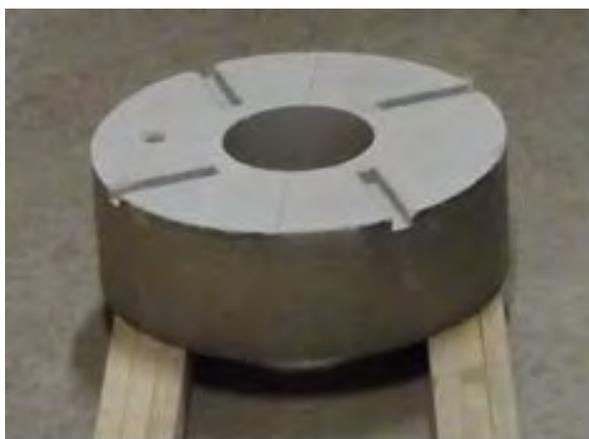
写真 16 ドーナツ型の緩衝材
直径30cm、厚さ10cmで、計測センサー設置用の溝が掘ってあります。

平成26年度は、平成25年度に設計した模擬オーバーパック（直径10cm、発熱部の長さ120cm）を製作し（写真 15）、ドーナツ型の緩衝材（写真 16）に計測センサーを設置しながら模擬オーバーパックの周りに積み上げ、コンクリート支保の中に設置しました（写真 17）。また、コンクリート支保の影響に関するデータを取得するため、深度350mにおける地下水をコンクリート支保の中に注水し、コンクリート材料と反応した地下水を緩衝材および模擬オーバーパックに供給できる構造としました。さらに、廃棄体からの発熱を模擬するために、模擬オーバーパック内部に電気ヒーターを設置しました。本試験は、人工バリア性能確認試験と同様に、数年間の計測を行う計画であり、試験終了後は模擬オーバーパックと緩衝材を取り出して腐食量などを分析し、計測データとの比較を行う計画です。表 3に緩衝材中に設置した計測センサーを示します。

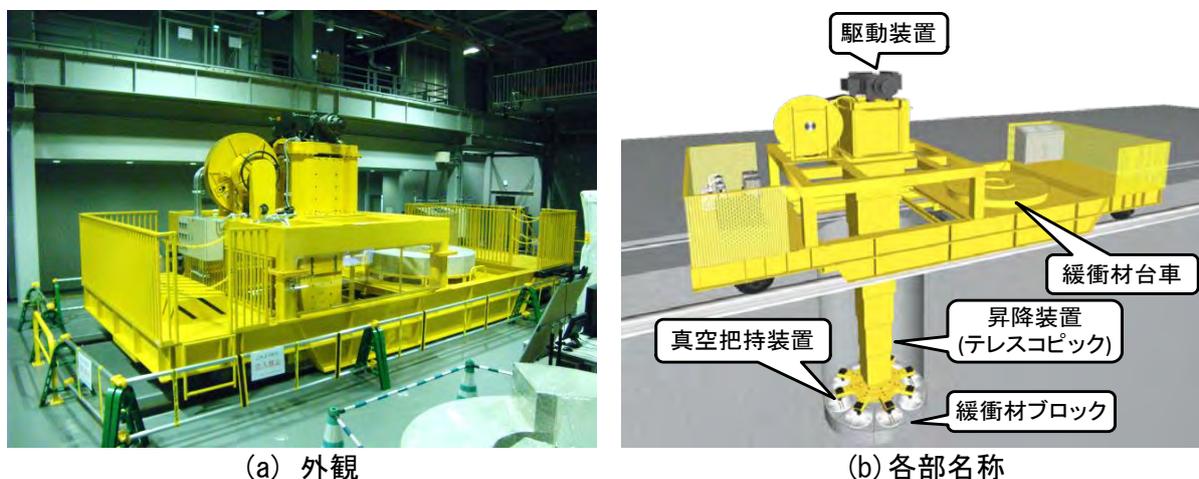
図 40 緩衝材定置試験設備の外観および各部の名称

緩衝材定置試験は、図 40に示した緩衝材定置試験設備を使用し、模擬処分孔にコンクリート製の模擬緩衝材ブロックを3段目まで定置した状態で、4段目の模擬緩衝材ブロックを連続運転によって定置し、その速度や精度などを確認しました。試験は2日間で合計22回実施し、平成25年度に実施した定置試験結果と同様の速度および精度での定置が可能であることを確認しました。なお、本試験は「おもしろ科学館2014 in ほろのべ」（平成26年9月）で一般公開しました(写真 18)。

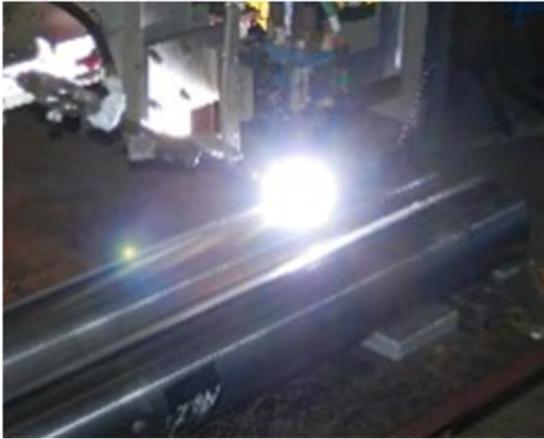
(a) 模擬オーバーパックの溶接

試験体は直径10cm、長さ125cmの鍛造で製作した炭素鋼模擬オーバーパットで、溶接部分を多くするために長手方向にTIG(Tungsten Inert Gas)溶接で溶接線を設けました(写真 19(a))。緩衝材ブロックは直径30cm、厚さ10cmのリング状で、ブロック内部には温度、含水率、腐食速度などを計測するセンサーを埋め込みました(写真 19(b))。緩衝材ブロックを積み上げ、内部に模擬オーバーパットを挿入し、地層処分における人工バリアを模擬しました。この模擬人工バリアを、350m調査坑道の試験坑道5の床面に掘削した試験孔(写真 19(c))に設置し、岩盤からの湧水を利用した腐食試験を開始しました。写真 20に設置作業の状況と設置完了後の状況を示します。

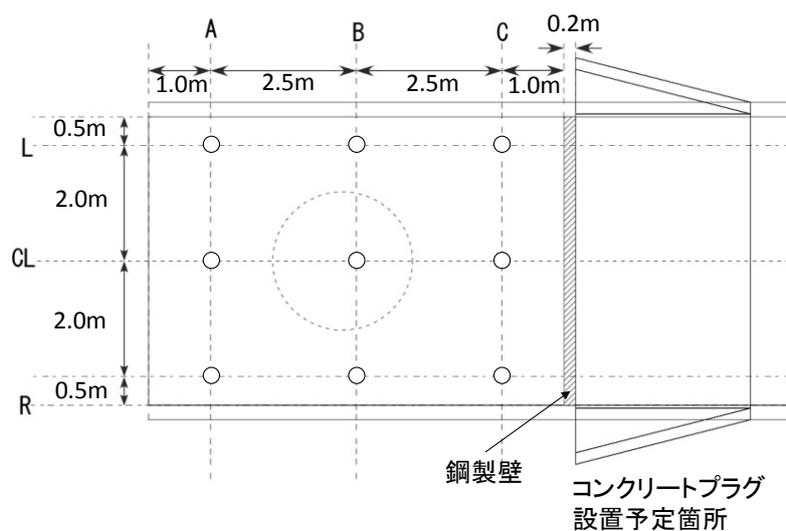
図 43 埋め戻し材（転圧締め固め）からのサンプリング位置
 1層あたり3個（A, B, Cのどれか1測線）からサンプリング、3個の平均により
 乾燥密度を算出。

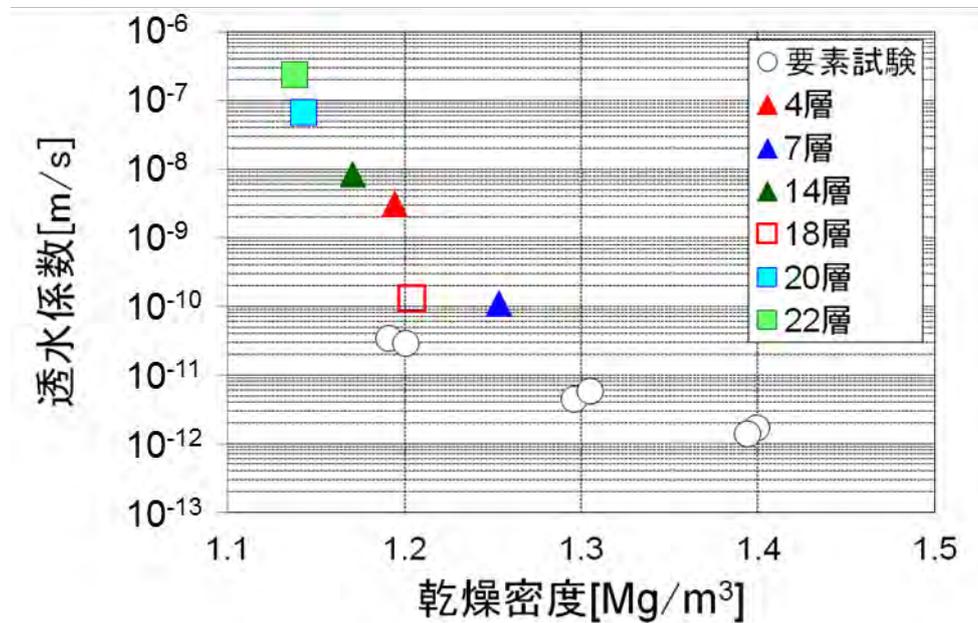
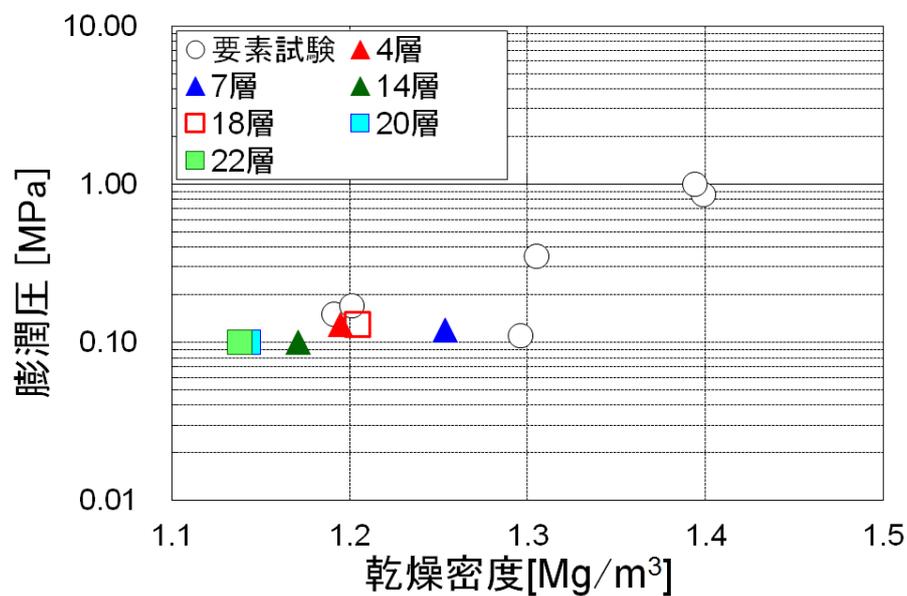
(a) 乾燥密度と透水係数の関係

(b) 乾燥密度と膨潤圧の関係

図 44 埋め戻し材の透水試験および膨潤圧試験の結果
 ※図中に示す4層、7層、14層、18層、20層、22層は、サンプリング位置を表します。
