幌延深地層研究計画 平成26年度調査研究成果報告

平成27年8月5日(水)

日本原子力研究開発機構
幌延深地層研究センター

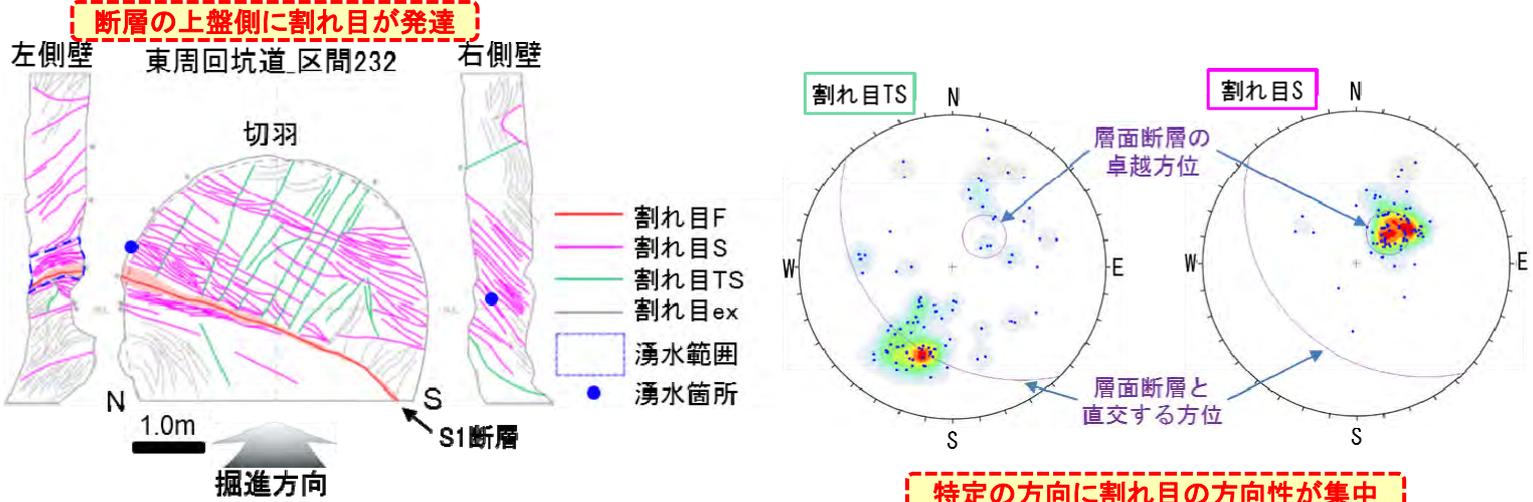
- 350m調査坑道における坑道壁面の観察によって取得された地質記載データに基づき、**割れ目の特徴**を整理しました。

切羽面(坑道掘削の最先端箇所)の割れ目スケッチの例

割れ目の方向性の例

断層の発達過程や幾何形状の理解を深める上で、重要な情報を取得することができました。

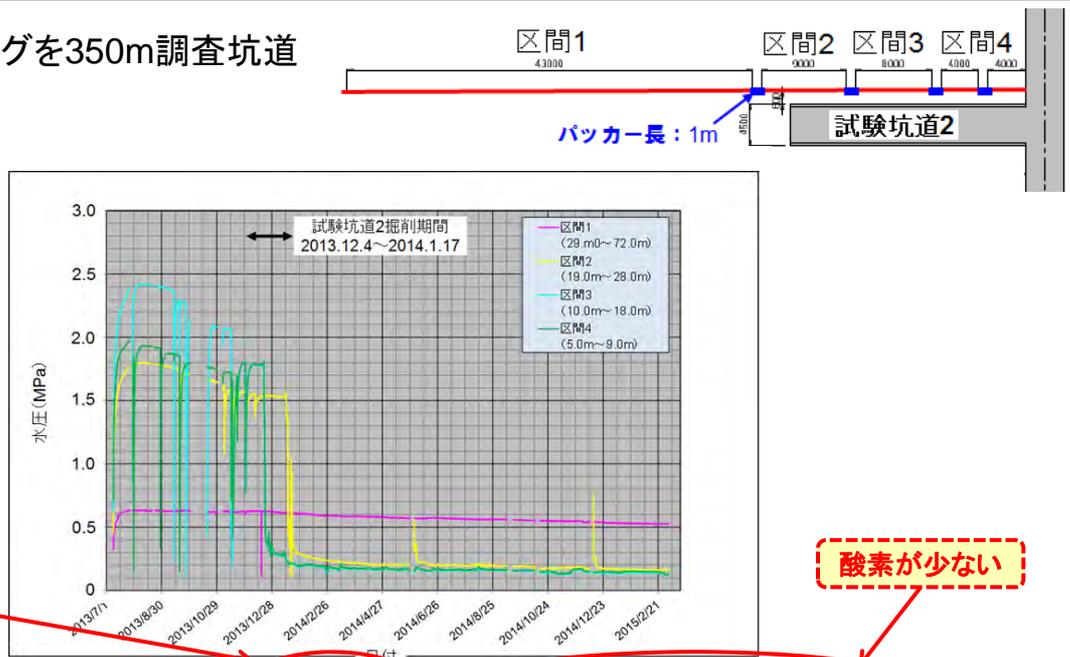
- 水圧・水質モニタリングを350m調査坑道で継続しました。

坑道掘削前~掘削後1年: pH=約7、酸化還元電位=-280~-200mV

水圧は坑道掘削後に大きく低下する一方で、pHや酸化還元電位などの水質は、その後も大きな変化が認められませんでした。

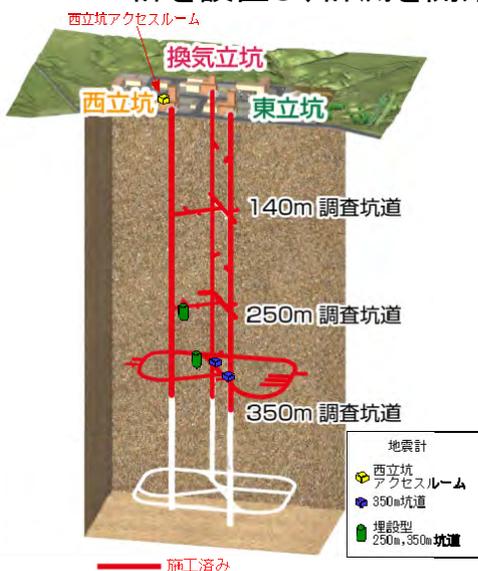
地震計設置箇所

- 地下施設内の既設の地震計に加え、新たに西立坑アクセスルームに地震計を設置し、計測を開始しました。

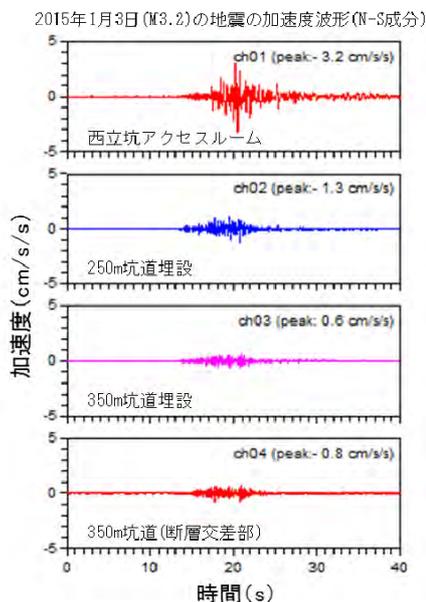
1月3日地震の観測結果

▶ 今後、観測データを岩盤物性モデルにより反映させた形で、地下施設の耐震性評価技術に関する検討を行っていく予定です。

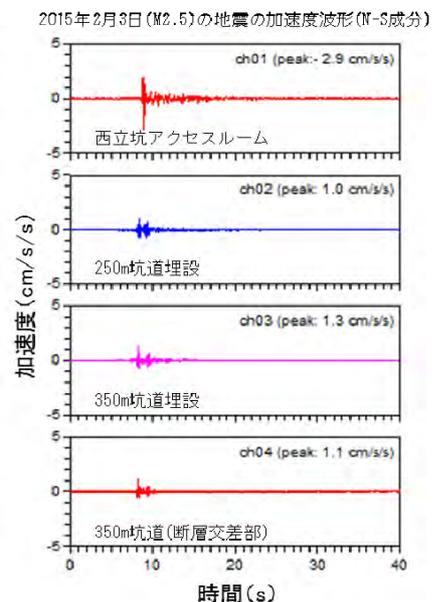
2月3日地震の観測結果

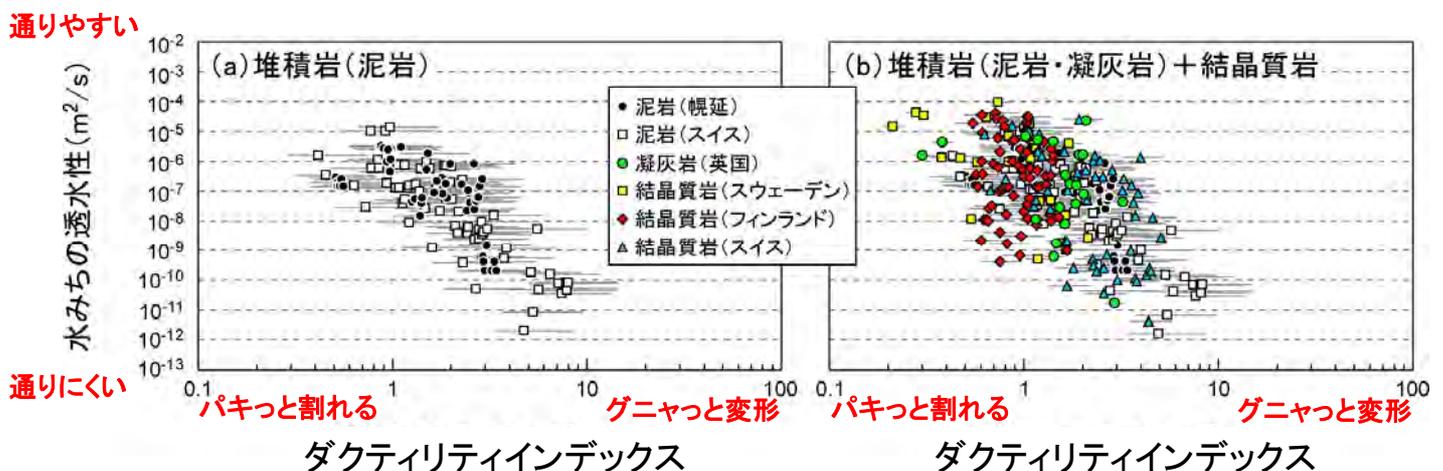
- 幌延を含む国内外の様々な地域の断層の透水性に関するデータを集約し整理しました。

▶断層中の水みちの透水性が、岩石の強度と応力状態により定義されるダクティリティインデックスに規制されていることが分かりました(本成果は米学術誌 JGR に掲載)。

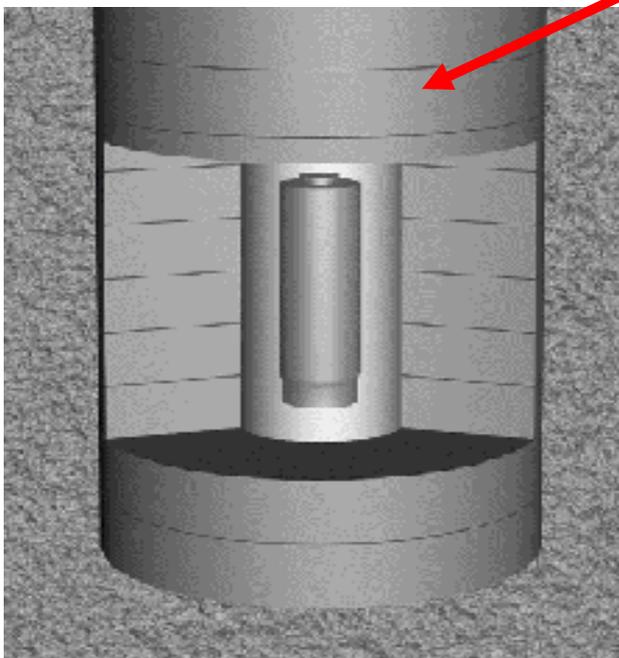
緩衝材

ベントナイト70%とケイ砂30%
を混ぜて固めたブロック。
1段8~9個のブロックを12段。
地下水や放射性物質の移動を
遅くし、地層や地下水の変化に
緩衝する。

ガラス固化体

高レベル放射性廃液を
ガラスと混ぜて、ステンレス製
の容器の中で固めたもの。
放射性物質を閉じ込め、溶け
にくくする。

オーバーパック

ガラス固化体を入れる金属製
(炭素鋼)の容器。
ガラス固化体と地下水との接
触を抑え、地圧などからガラス
固化体を保護する。

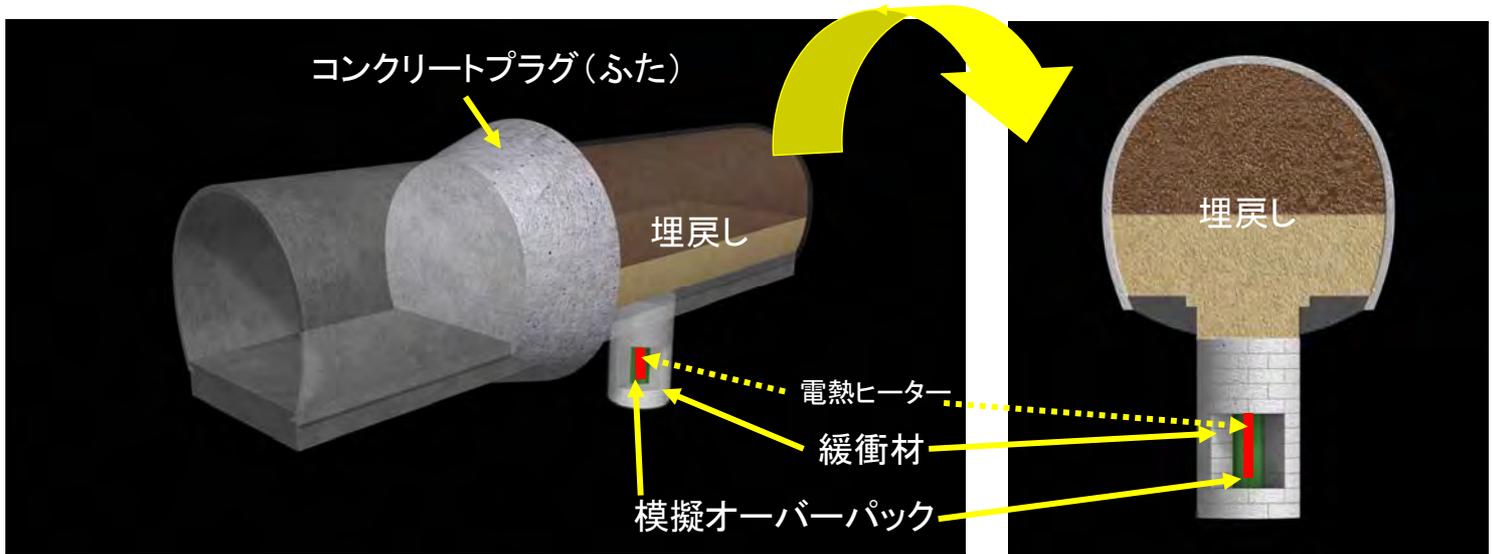
深度350m調査坑道 試験坑道4 人工バリア性能確認試験イメージ

- 地下水やガスが存在する軟岩での地質環境における施工を確認する。
- 人工バリアや周辺岩盤の変化(温度、水分、応力、水質等)を観測し、評価する。

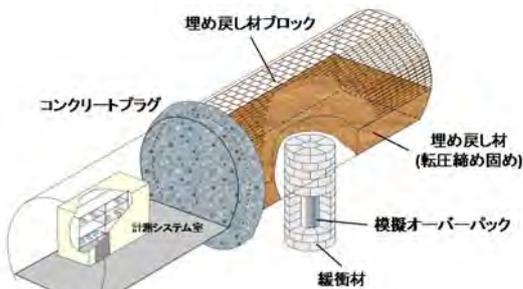
人工バリア性能確認試験のイメージ

- 人工バリア性能確認試験において、緩衝材、模擬オーバーパック、計測センサーの設置、坑道の埋め戻し、およびコンクリートプラグの施工を行い、計測を開始しました。

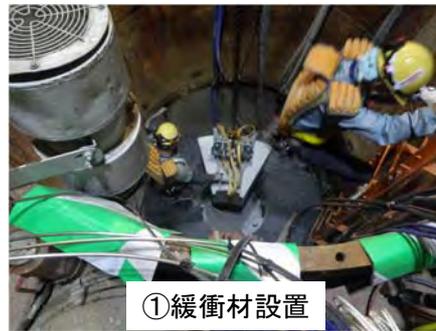
①緩衝材設置

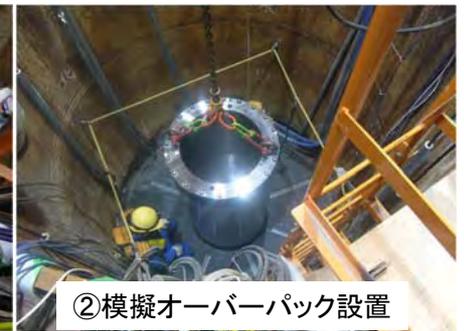
②模擬オーバーパック設置

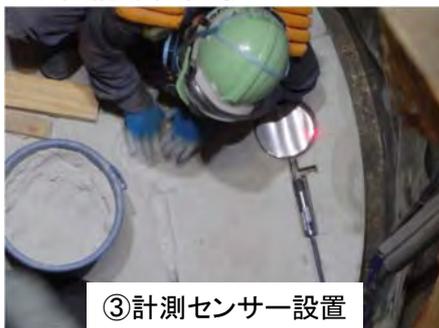
③計測センサー設置

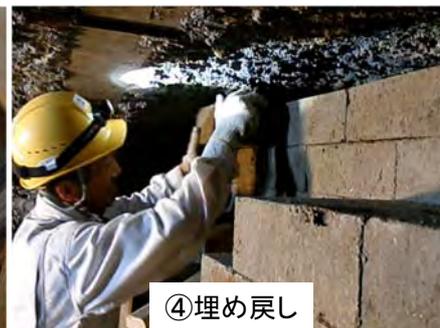
④埋め戻し

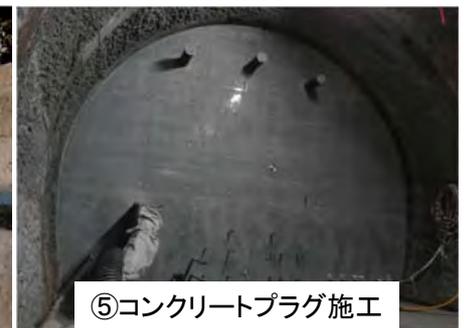
⑤コンクリートプラグ施工

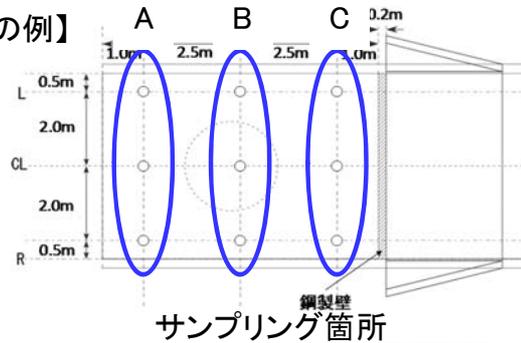
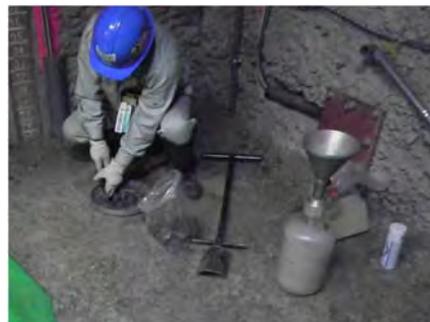
転圧した埋め戻し材の試験結果

坑道下部(転圧締め固め)		
層	測線	乾燥密度(3個の平均) (Mg/m ³)
4層目	B	1.232
7層目	B	1.238
14層目	B	1.234
18層目	A	1.223
20層目	C	1.209
22層目	B	1.210
26層目	C	1.217
27層目	A	1.217
31層目	B	1.216
33層目	C	1.223
35層目	A	1.220
36層目	B	1.214
-	-	平均: 1.221

↑
目標値の密度 = 1.2 g/cm³

▶直接サンプリングによる密度測定により、埋め戻し材の品質を確認しました。

- 人工バリア性能確認試験における埋め戻し材の施工を事例として、**埋め戻し材の品質管理手法の検討**を行いました。

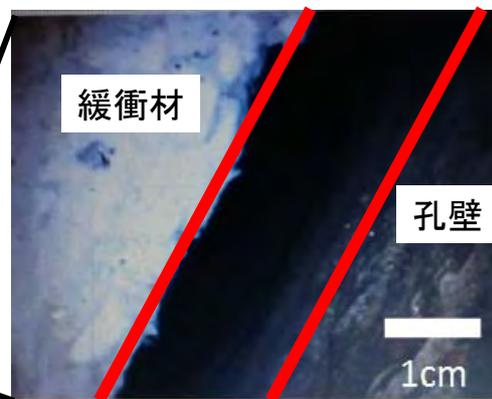
塩水系の地下水環境下における緩衝材の膨潤状況

設置直後

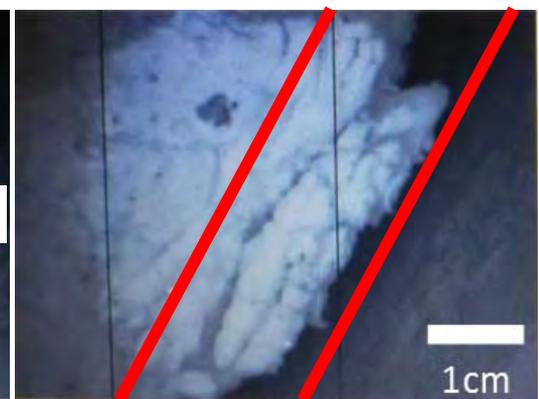
設置20時間後

▶今後、原位置試験を通じて、緩衝材の流出やその工学的対策をより詳細に検討していきます。

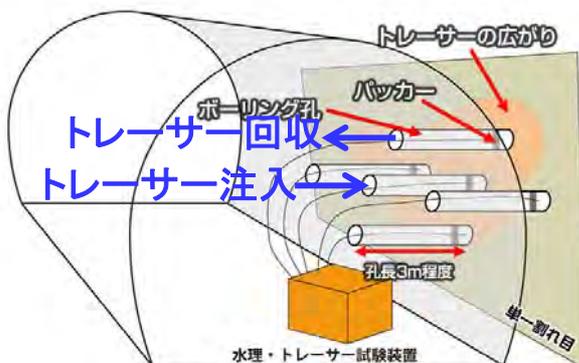
- 350m調査坑道で健岩部や単一の割れ目を対象とした
原位置トレーサー試験を開始しました。

試験のレイアウト概要

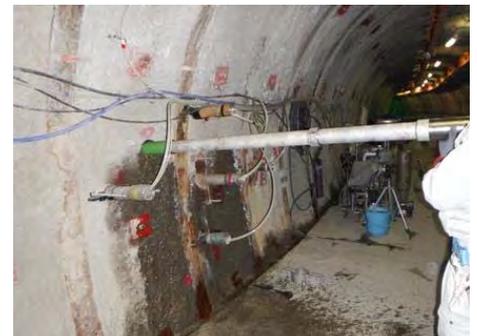
試験装置の設置

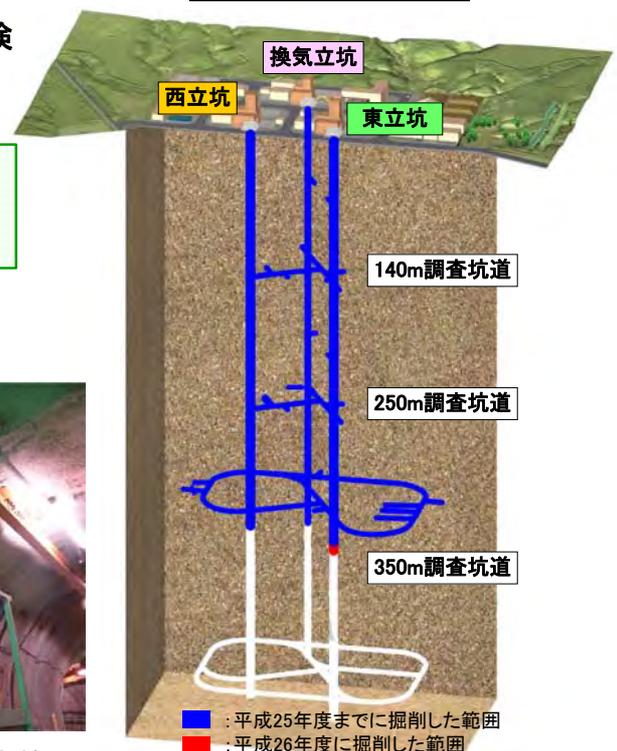
地下施設概要図

- ・東立坑 : 掘削長 9m (深度 371m から 380mまで)
- ・350m調査坑道 : 坑内整備

■ : 平成25年度までに掘削した範囲
■ : 平成26年度に掘削した範囲

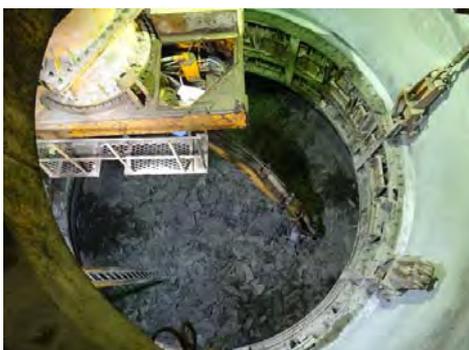
建設状況 : 東立坑の掘削
