幌延深地層研究計画  
平成27年度調査研究成果報告

平成28年7月

日本原子力研究開発機構  
幌延深地層研究センター

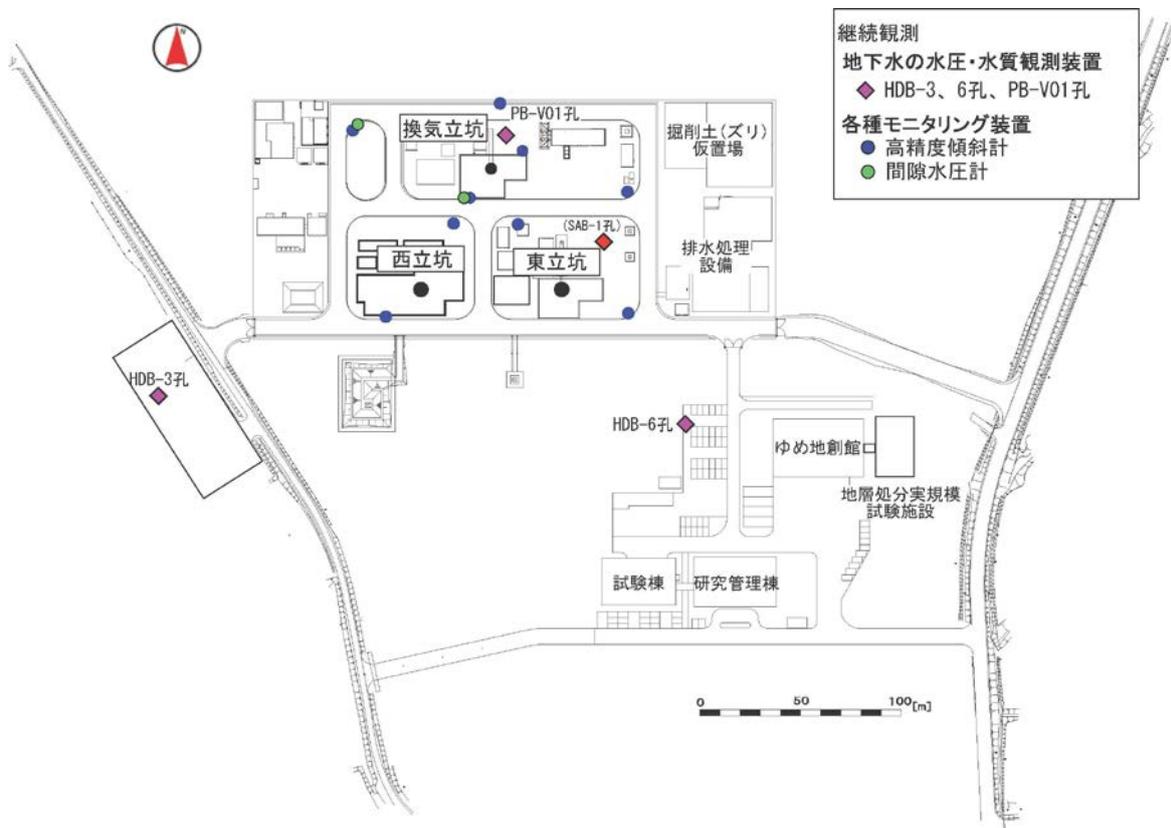
図 3 研究用地における主な施設と観測装置の配置

研究用地内の主な施設と観測装置の配置を図 3 に示します。また、幌延町内で実施している調査研究に関わる主要なボーリング調査や観測地点などの位置を図 4 に、深度350m調査坑道における主な調査研究の実施場所を図 5 に示します。

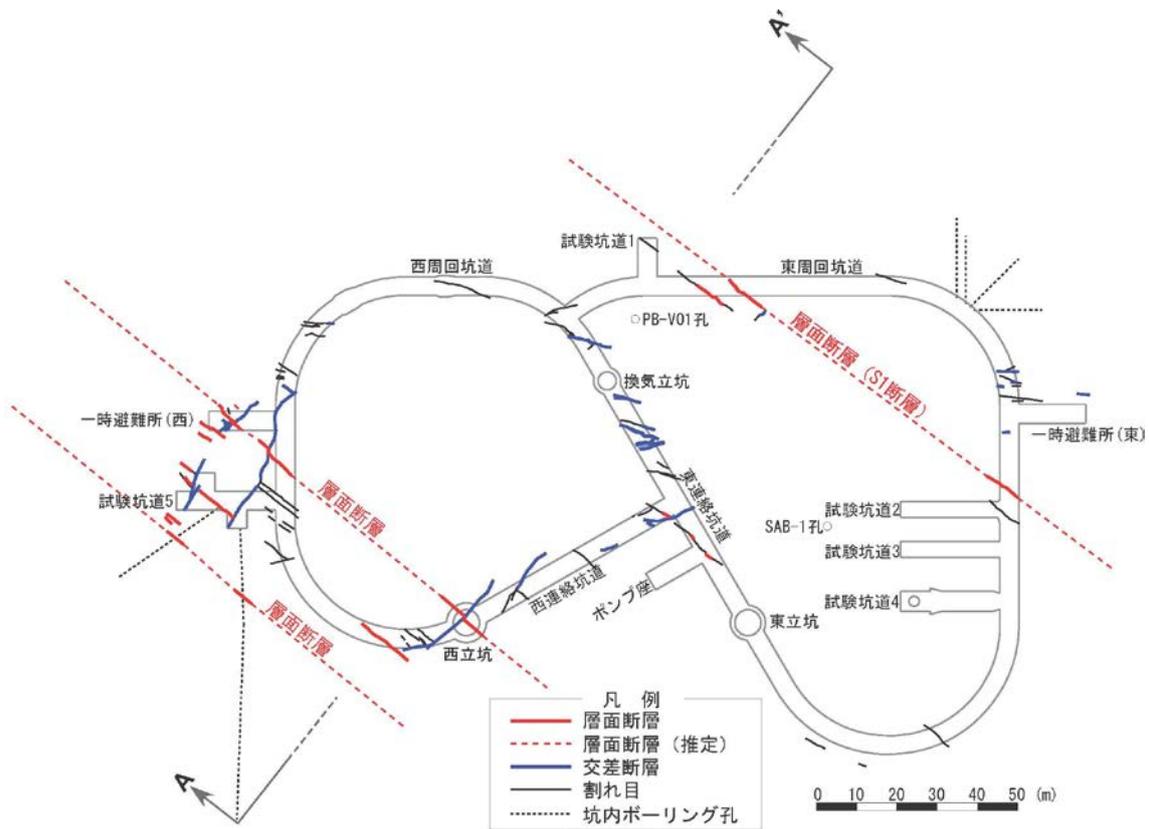
図 7 深度 350m の水平断面における割れ目分布図

深度350m調査坑道の壁面観察の結果に基づき、断層ガウジや断層角礫を伴う割れ目（断層）および複数の観察区間にわたって分布するような割れ目を深度350mの水平断面に投影して作成。

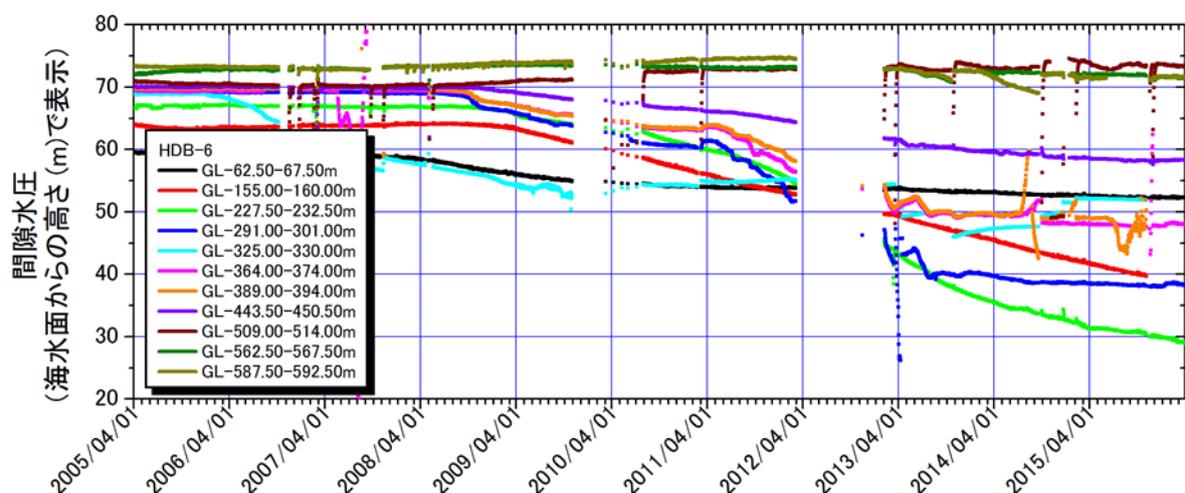
図 11 HDB-6 孔における地下水の間隙水圧の測定結果  
図中で急激に水圧が変化している箇所は、装置の不具合による変動です。

平成27年度は、平成26年度に引き続き、HDB各孔およびPB-V01孔に設置したモニタリング装置による地下水の間隙水圧の観測を行いました。その結果、地下施設近傍のボーリング孔（HDB-3, 6孔およびPB-V01孔）ではこれまでと同様に地下施設建設の影響と考えられる水圧低下が引き続き認められました（図 11は換気立坑から91.5m離れたHDB-6孔の例）。その低下速度は影響があらわれ始めた時期より遅くなる傾向にあります。しかし、一部の区間では水位低下が認められていません（例えば図 11に示すHDB-6孔の下位3つの観測区間509.00-514.00m、562.50-567.50m、および587.50-592.50m）。これは同観測区間に相当する稚内層深部の透水性が低いことなどが原因として考えられます。一方、地下施設から離れたボーリング孔（HDB-3, 6孔およびPB-V01孔以外）では間隙水圧の低下は認められていません（図 12は西立坑から約1,200m離れたHDB-7孔の例）。

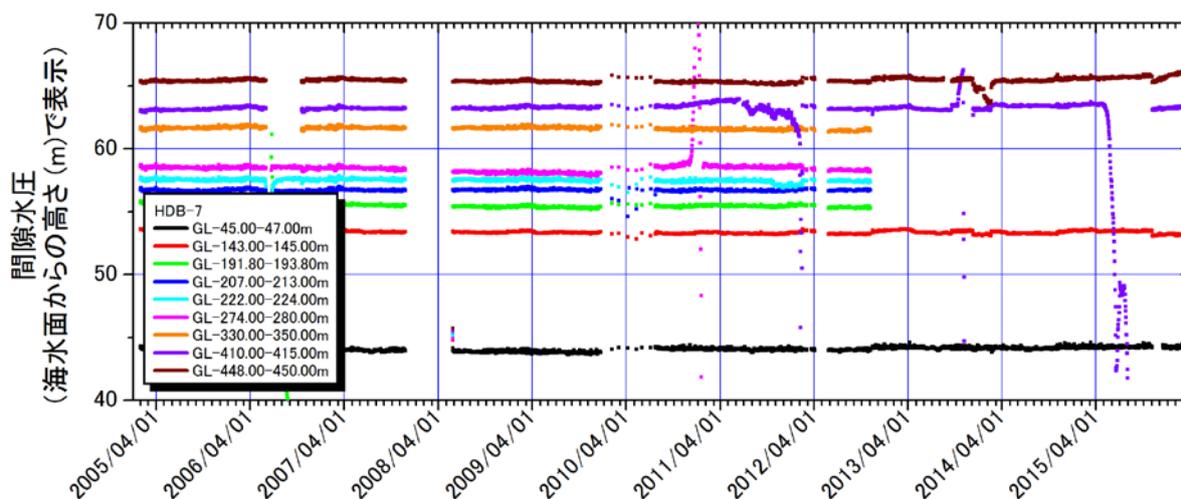
図 12 HDB-7 孔における地下水の間隙水圧の測定結果  
 図中で急激に水圧が変化している箇所は、装置の不具合による変動です。

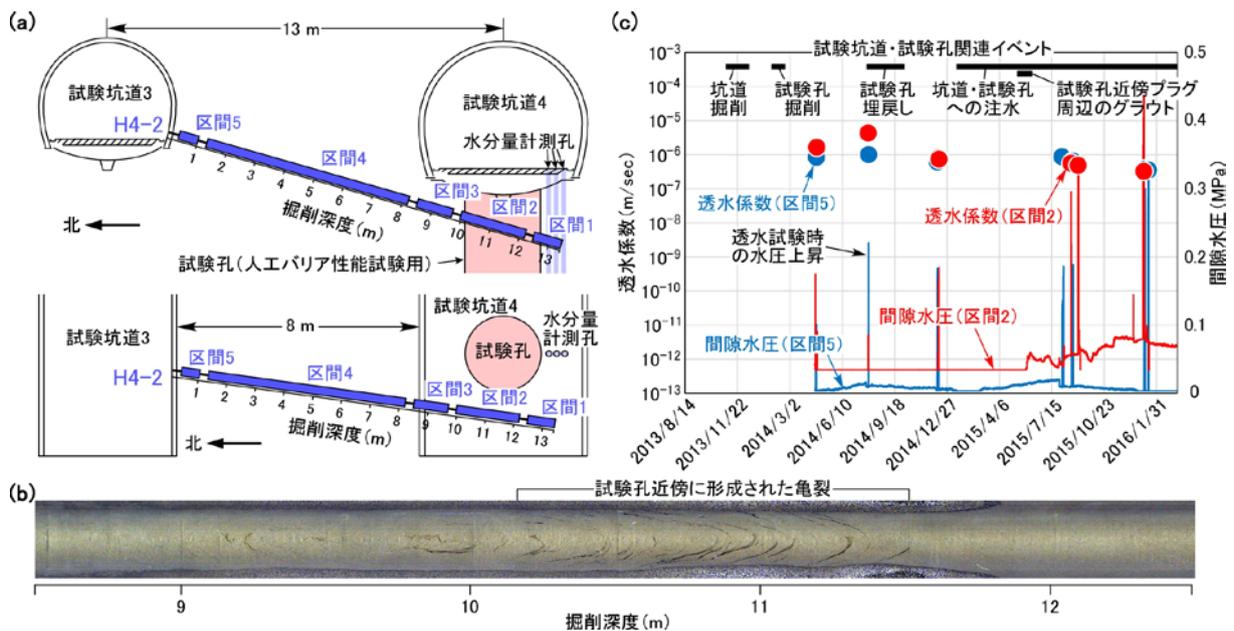
図 13 H4-2 孔の孔壁画像と透水試験結果  
 (a) ボーリング孔レイアウト (上図：鉛直断面；下図：水平断面)  
 (b) 孔壁画像 (c) 試験区間 2、区間 5 の透水性と間隙水圧

坑道周辺の掘削影響を被った岩盤の透水性を把握するための原位置透水試験を深度350m調査坑道で継続しました。ここではその一例として、H4-2孔の調査結果を示します。H4-2孔は、試験坑道3の側壁から試験坑道4の人工バリア性能確認試験用の試験孔の西側に向けて、同試験孔掘削後に掘削しました<sup>(6)</sup> (図 13(a))。ボーリング孔壁観察の結果、試験孔の孔壁から西方約1mの箇所 (ボーリング孔の掘削深度11m付近) にて、試験孔の掘削に伴って形成されたと考えられる亀裂の発達領域が確認されました<sup>(6)</sup> (図 13(b))。原位置透水試験の結果に基づくと、同亀裂発達領域の透水性は、試験坑道3の掘削に伴って形成された試験坑道3沿いの亀裂発達領域 (図 13(a)の区間5に相当) と同程度の透水性を示します<sup>(6)</sup> (図 13(c))。これまで計5回の透水試験を行ってきましたが、平成26年7月に行った2回目の透水試験では試験区間2で他の結果よりも高い透水性が確認されました (図 13(c))。これは同試験前日に行った試験孔内のケーシング引き抜きによる物理的擾乱が原因と考えられます。平成27年1月より坑道・試験孔内への注水を行った結果、同年5～6月に実施した試験孔東側近傍のコンクリートプラグ周辺のグラウト施工以降、注水による水圧上昇が徐々に試験区間2で観測され始めました (図 13(c))。同区間の透水性に有意な変化はまだ認められませんが (図 13(c))、今後も計測を継続し、試験孔内に設置された緩衝材の膨張や周辺の間隙水圧の変化が亀裂発達領域の透水性に与える影響を確認していく予定です。

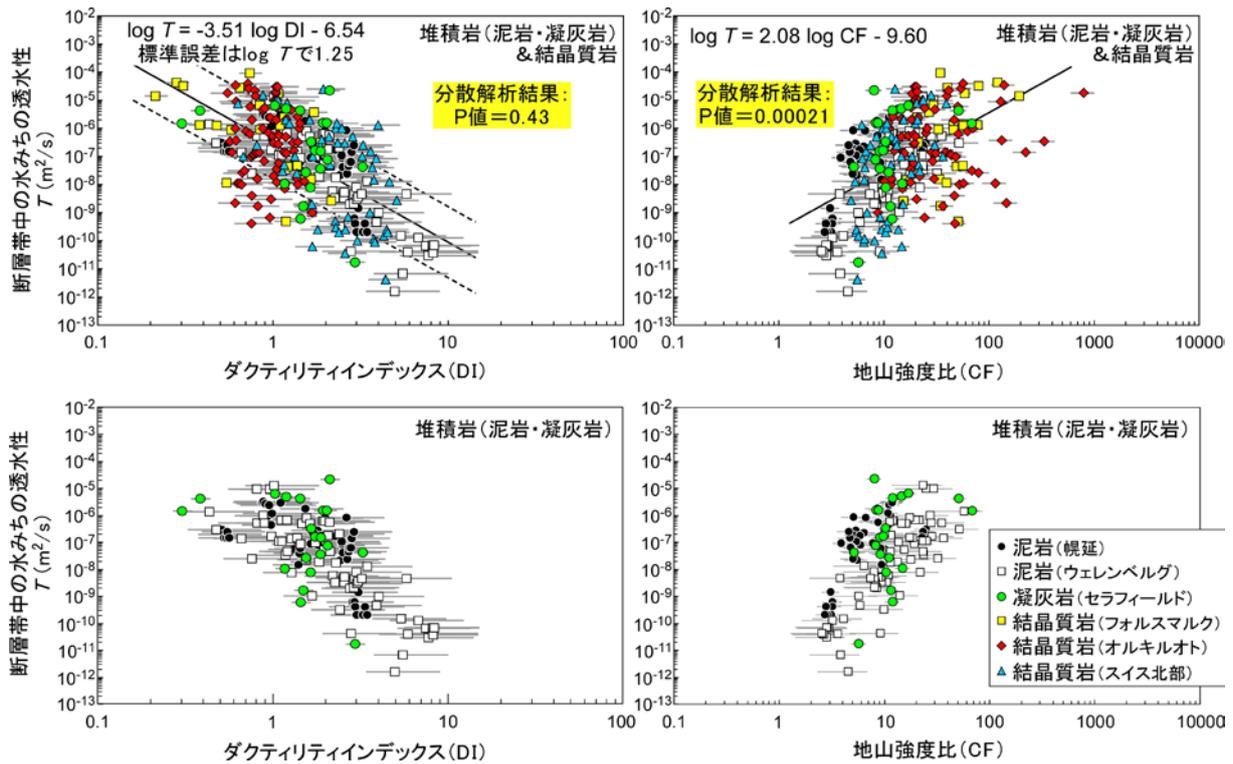
図 14 ダクティリティインデックスと地山強度比の比較<sup>(7)</sup>

平成27年度は岩石の強度・応力状態と断層の透水性との関係について検討を継続しました。平成24年度は両者の関係について地山強度比<sup>\*15</sup>を指標に用いた整理を行いました。現在は3.1.1(1)で述べたようにDIを指標に用いた検討を進めています。図 14に地山強度比とDIの比較例を示します。地山強度比もDIと同様に断層の透水性との相関性が個々の地域内で認められますが、DIのように全ての地域の断層の透水性を同一の関係式より説明することは困難であることが示唆されます(図中に示すP値は図中の関係式の一般性を表しており、0.05以下だとその関係式に一般性が無いことが示唆されます)。地山強度比はDIに比べて値を決定しやすいという利点がありますが、一般性の高い指標という点ではDIの方が優れていると考えられます。

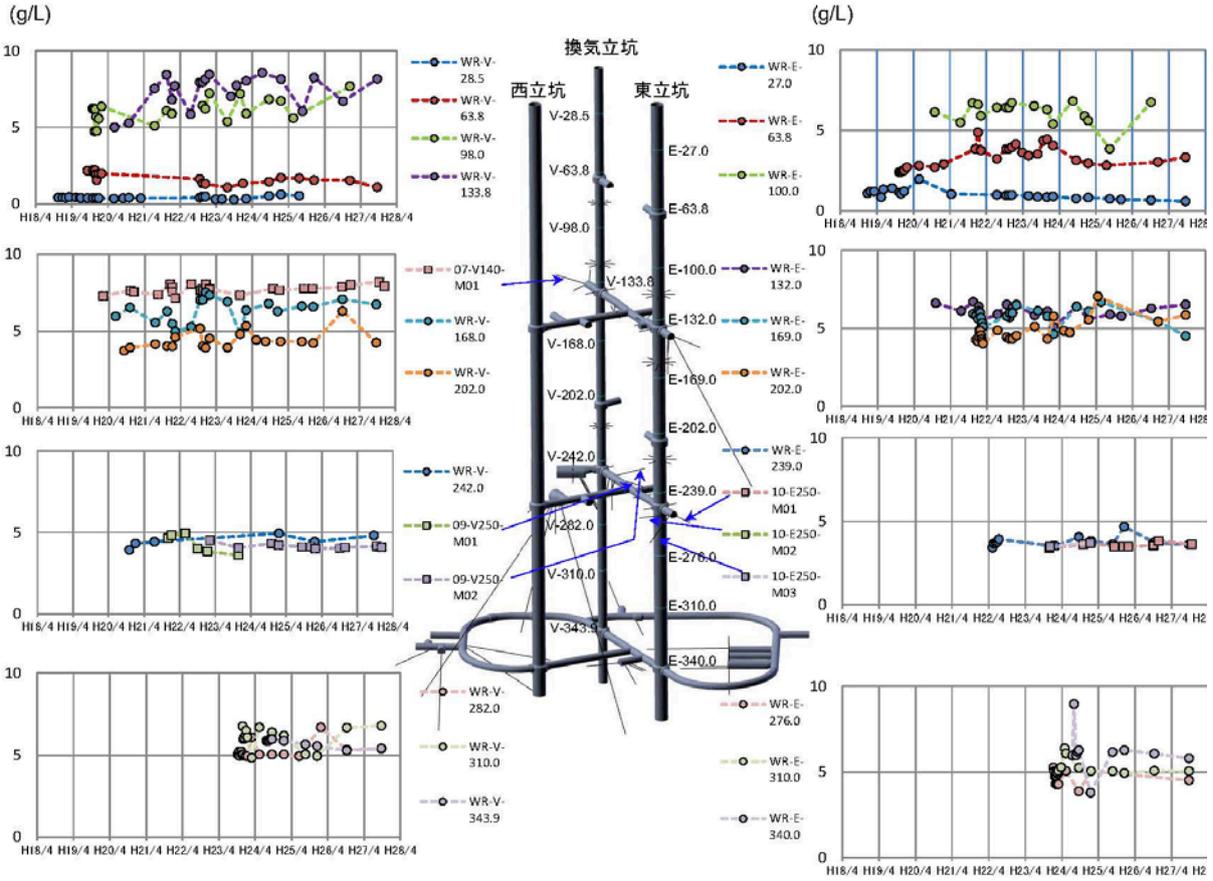
図 15 坑道内で採取した地下水の塩分濃度の経時変化

図中の“V”および“E”はそれぞれ“換気立坑”と“東立坑”を、“WR”は集水リングを表しています。VまたはEのうしろの数字は深度(m)を表しています。また、○は集水リング、□は坑道内で掘削したボーリング孔から採取した地下水のデータを表しています。

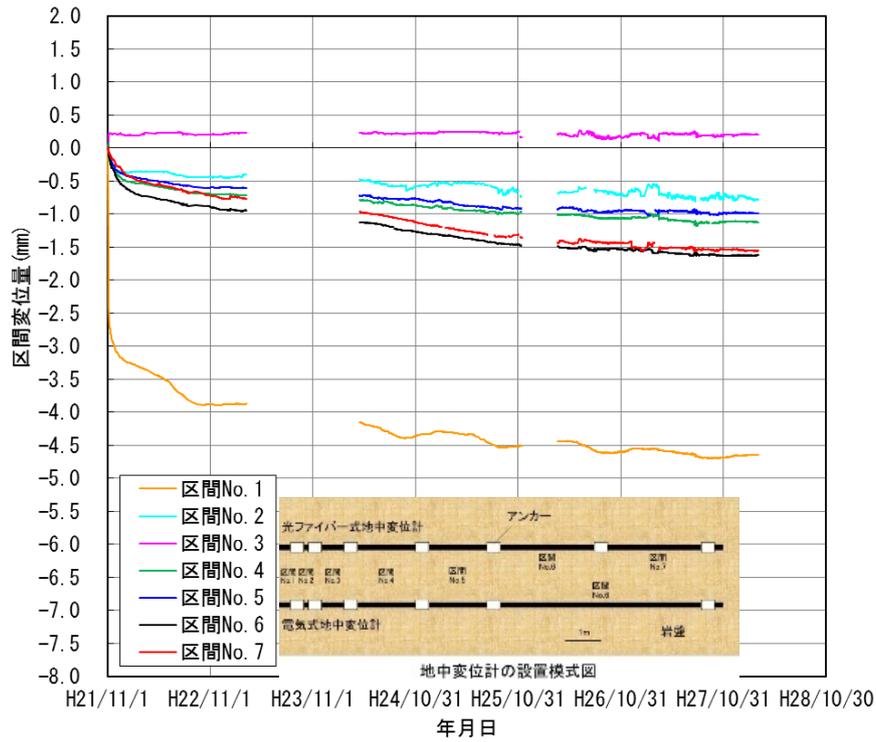
(a) 光ファイバー式

図 27 地中変位計の計測結果

掘削後約6年間の変位は、立坑壁面に最も近い区間No. 1では約4.6mm縮む挙動を示しており、他地点に比べ変位量が大きいことがわかります。また、他区間では、計測値は概ね収束している傾向が見られますが、区間No. 1では徐々に縮む傾向にあることがわかります。一方、唯一伸びる方向に変位をしている区間No. 3は、0.2mm程度の計測値でした。今後もデータの蓄積を進め、立坑の長期的な変形挙動をモニタリングするとともに、装置の健全性の確認を継続し、計測手法の信頼性を高めていく予定です。

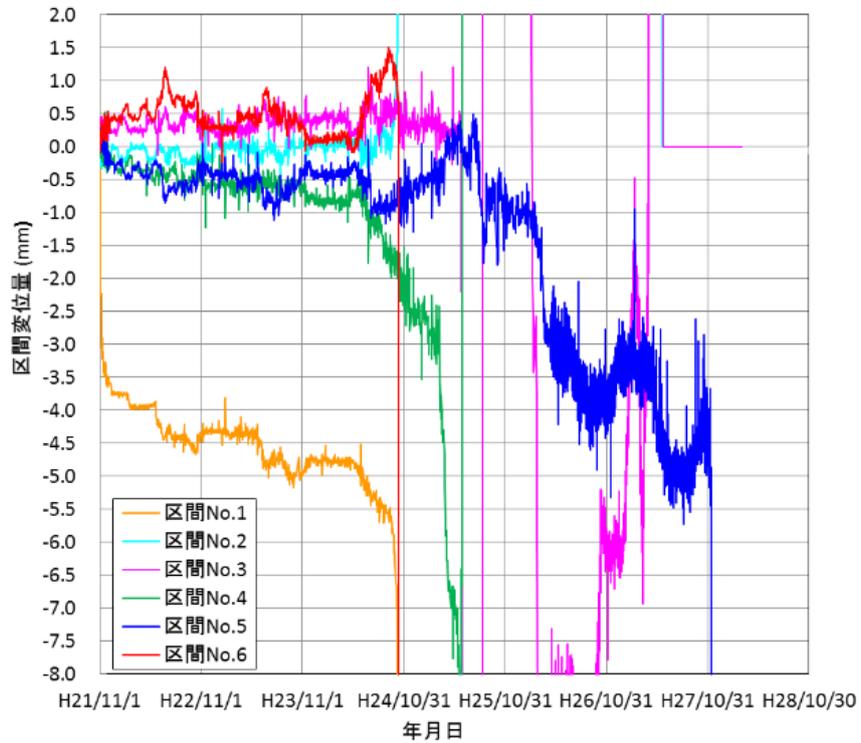
(b) 電気式

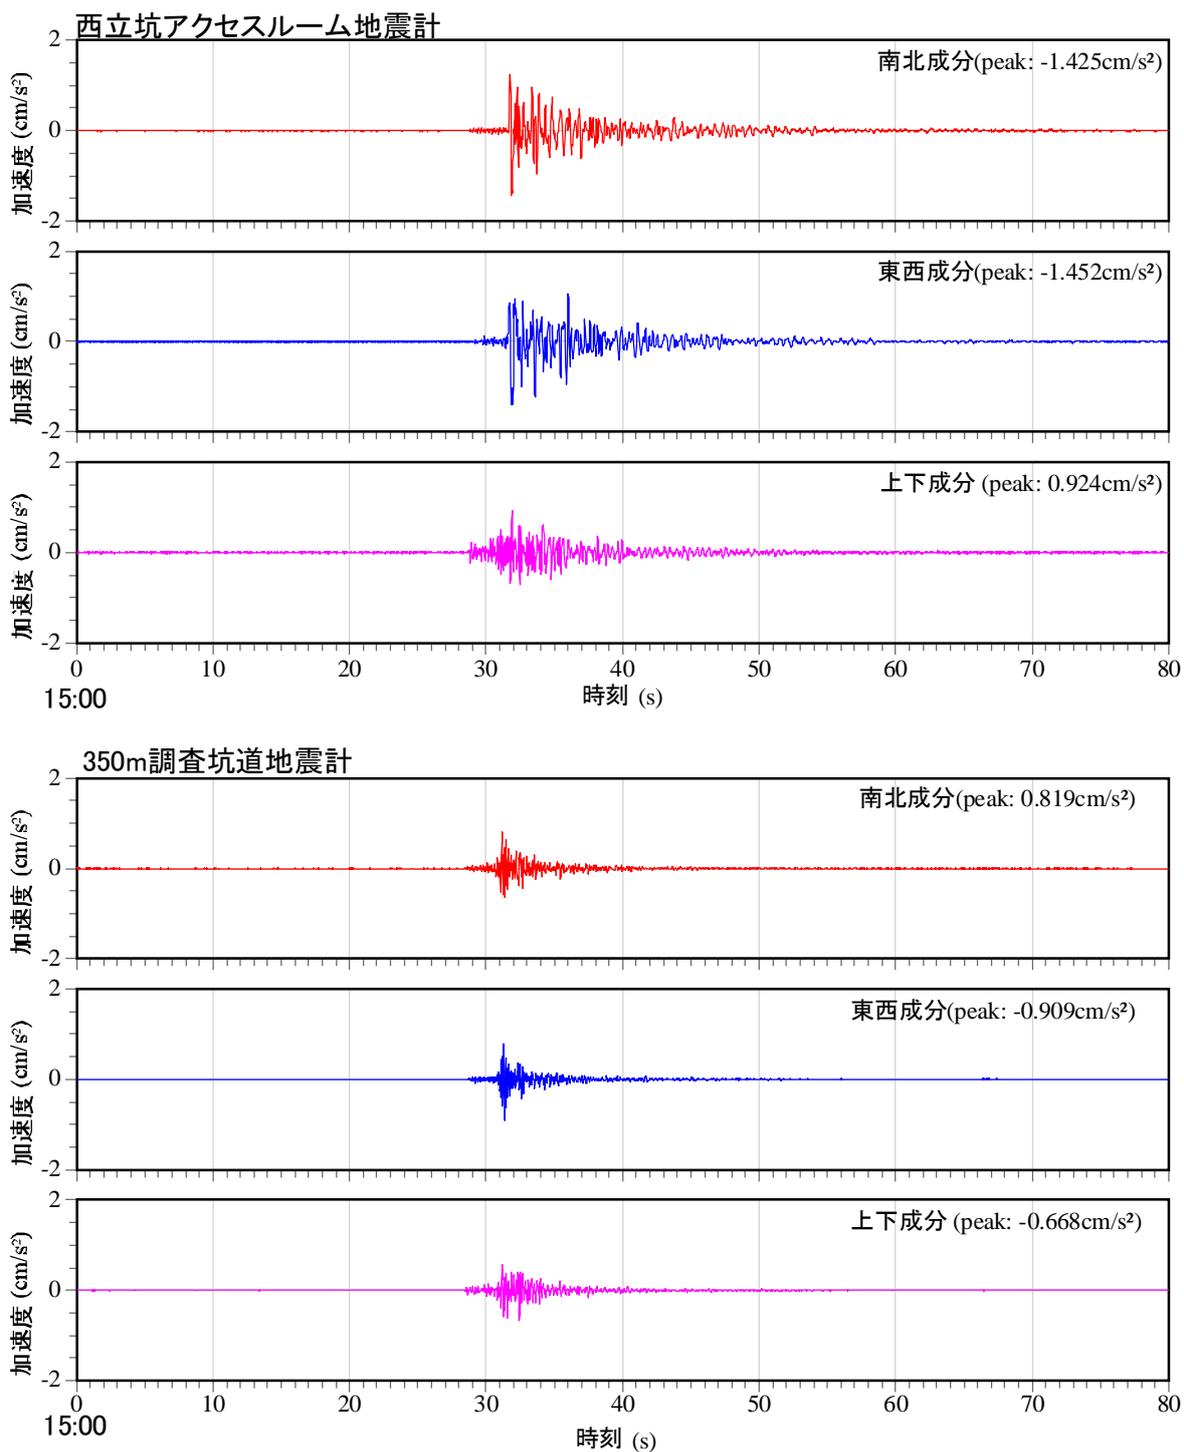
図 33 平成 27 年 8 月 29 日の地震の加速度波形

上記の期間中、気象庁の発表によれば、幌延町で震度1以上の体感じられる地震となったのは、平成27年8月29日15時0分に北緯45度8.0分、東経141度56.6分で発生したごく浅い深度で発生した地震のみでした。この地震の地上と地下施設内地震計で得られた加速度波形を図 33に示します。

深度の異なる地震波形を比べると、地上の振幅が大きく、地下の振幅は小さいことがわかります。また、地震波はいろいろな周波数の波の重なりからなっており、その周波数別の波の振幅を図 34に示します。

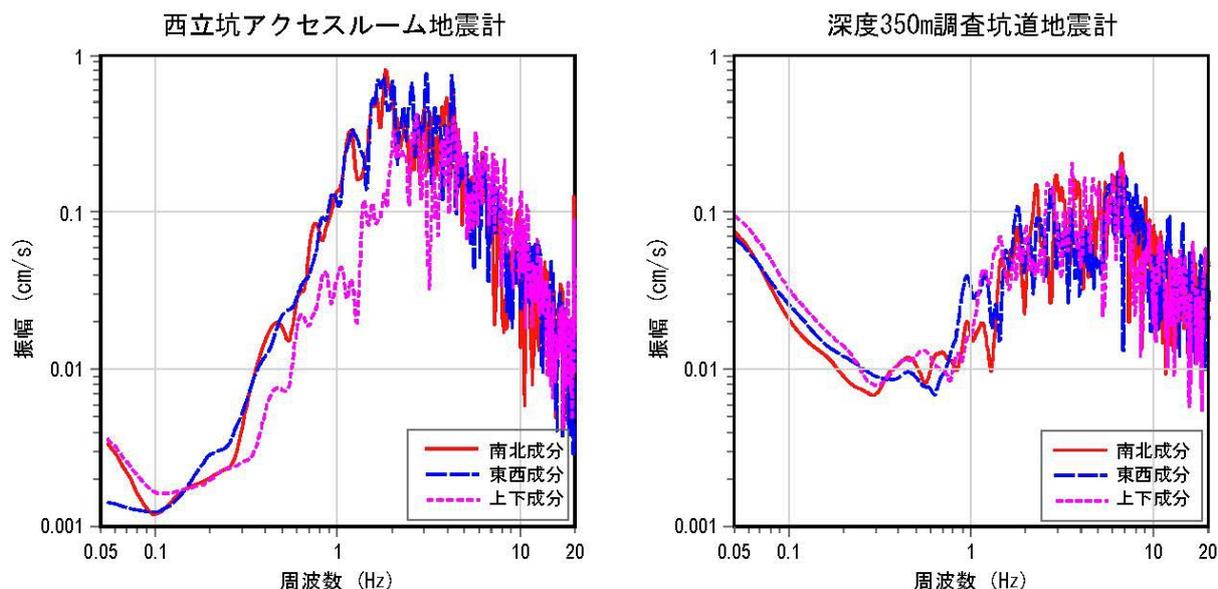
図 34 平成27年8月29日の地震の振幅と周波数の関係

これで見ると西立坑アクセスルーム地震計で観測した地震波の振幅が最大0.8cm/s程度で2～4Hzにピークがあるのに対し、深度350m調査坑道地震計の地震波は振幅の最大が0.2cm/s程度でピークが4～7Hzと高周波数側に寄っていることがわかります。このように、地震波は深部岩盤で周波数が高く振幅の小さい波が、地上付近で周波数が低く振幅の大きな波に変わっていることがわかります。

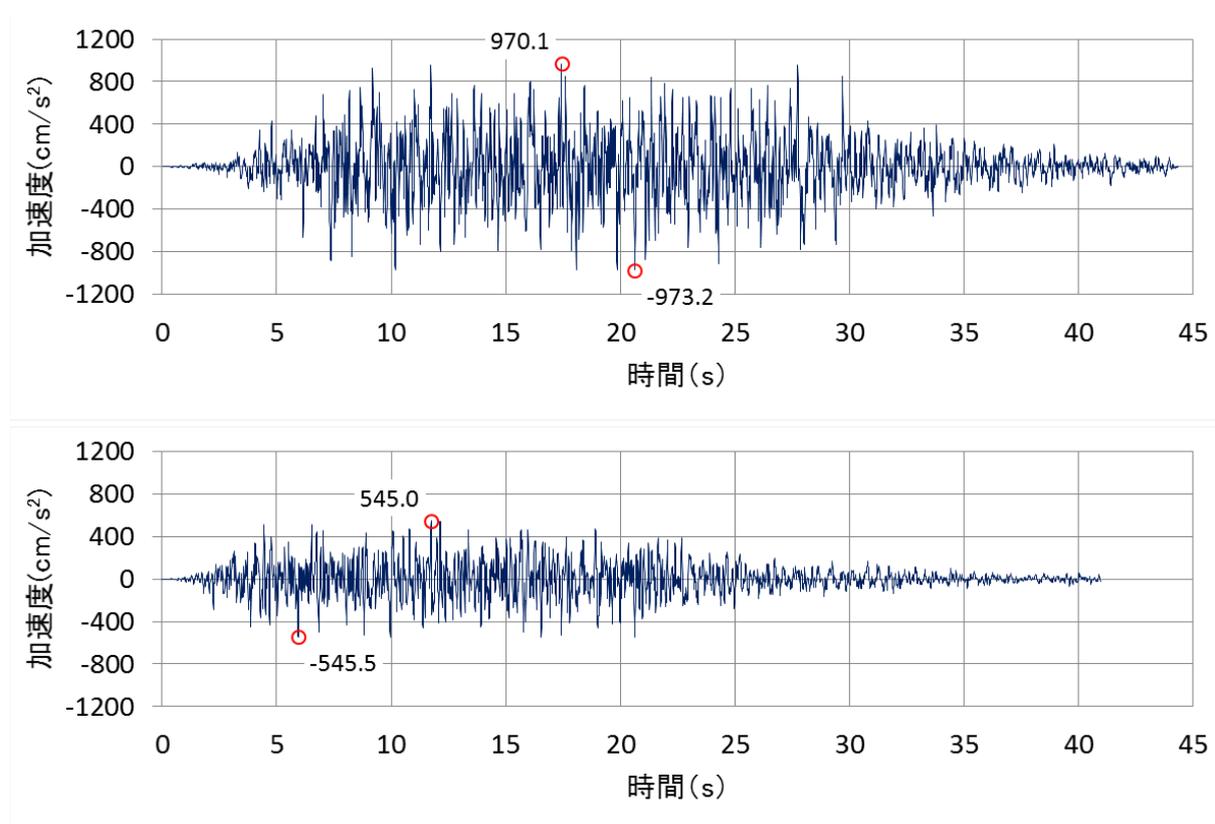
図 35 基準地震動 Ss-1(上)と平成 19 年度検討波形(下)

ル法<sup>\*30</sup>による基準地震動を Ss-1 として設定しました。Ss-1 の加速度波形を図 35 に示します。比較のため平成 19 年度に作成した検討波形を示しますが、もととなるサロベツ断層の条件の違いにより 2 倍近い加速度となっています。

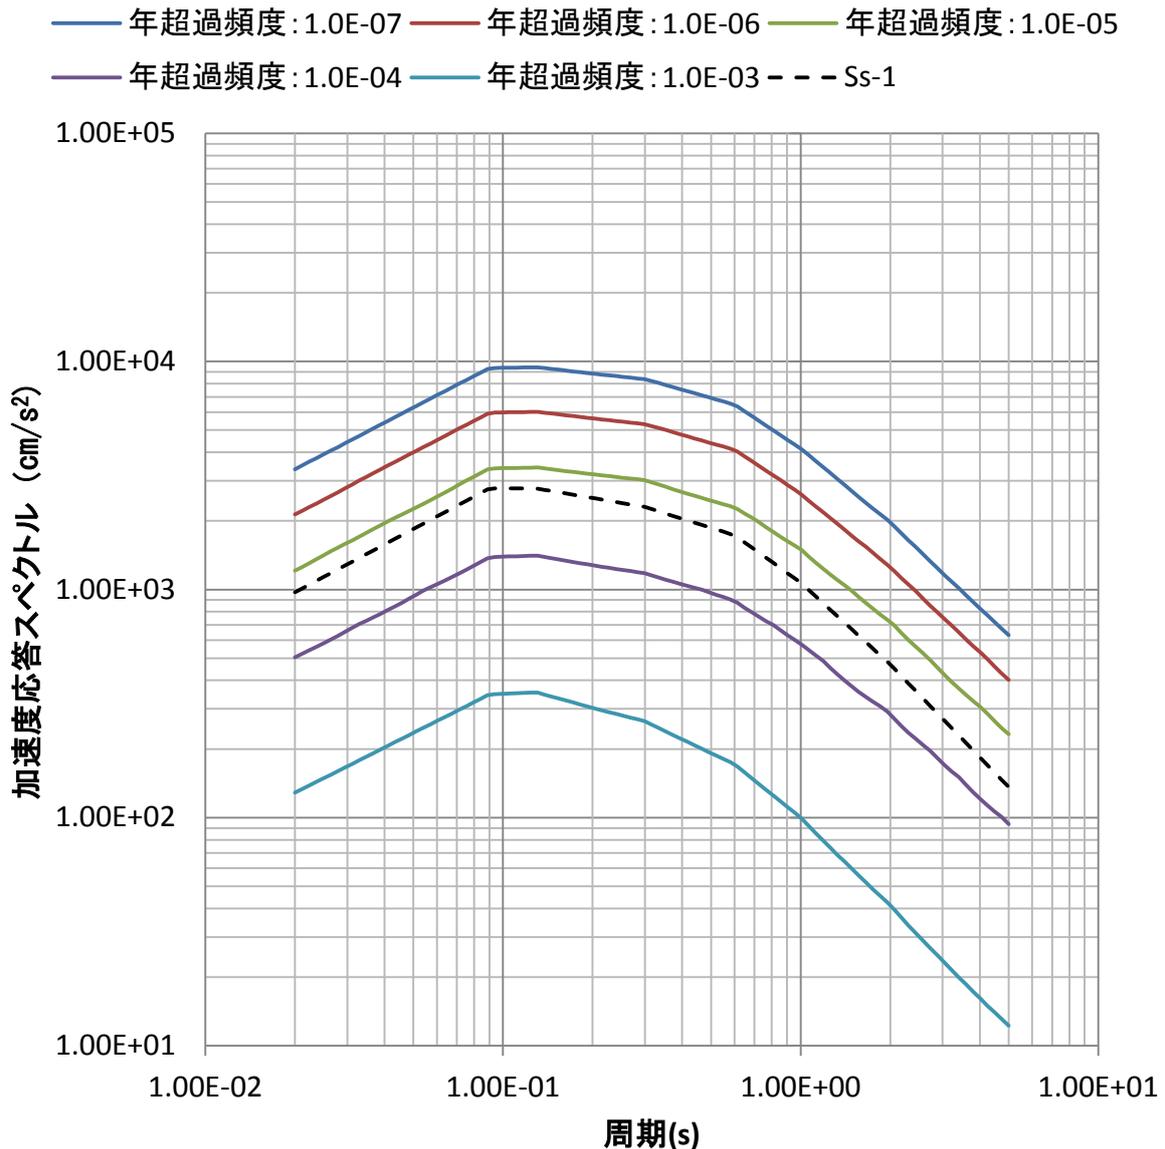
図 36 基準地震動 Ss-1 と一様ハザードスペクトル

基準地震動 Ss-1 と確率論的ハザード評価によって得られた、地震の起きる頻度に対する地震の規模による加速度応答スペクトルを図 36 に示します。確率論的地震ハザード評価は、地震の発生や地震動の予測に関する種々の不確定性を確率モデルで表現し、発生確率に対する地震動の強さで表現したものです。Ss-1 規模の地震が起こる確率は地震ハザード曲線の結果に基づけば 1 万年から 10 万年に 1 回程度となっています。

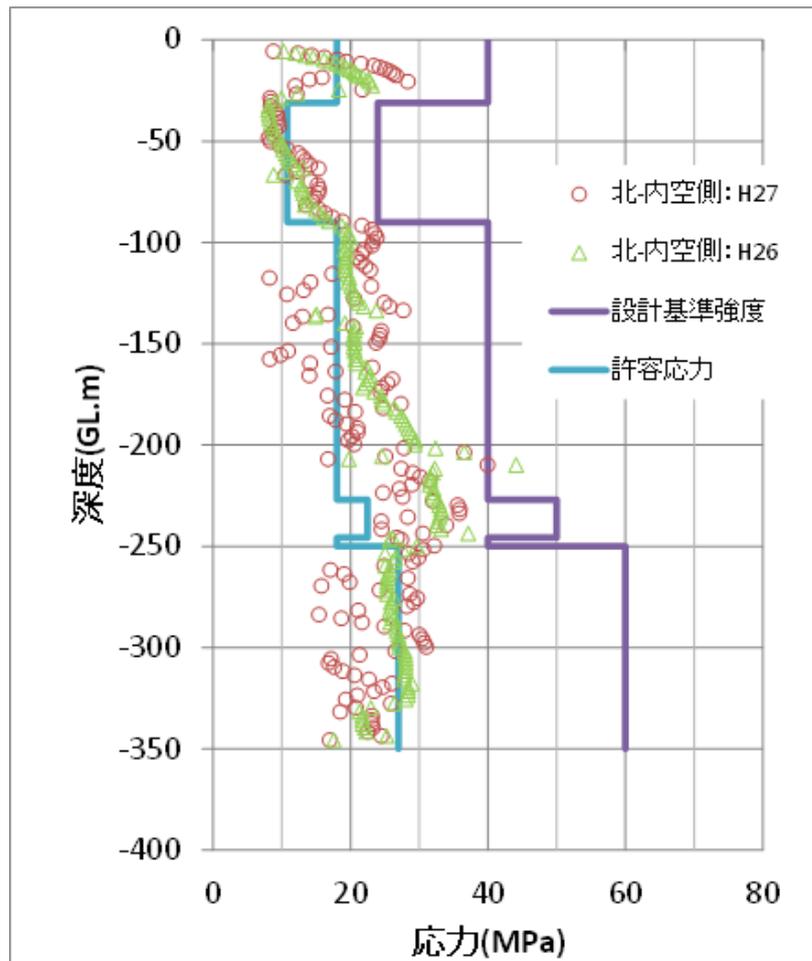
図 37 基準地震動 Ss-1 による覆エコンクリート最大圧縮応力深度分布  
(常時+地震時 圧縮が正)

基準地震動 Ss-1 を適用した幌延地下施設の一次元応答解析により、耐震安定性評価を実施した結果を図 37 に示します。覆工コンクリートに発生する圧縮応力がほぼ設計基準強度に納まり、また一部圧縮応力が超過している箇所もコンクリート強度が確保されていることを試験により確認しており、立坑の地震に対する安全性が確認されました。

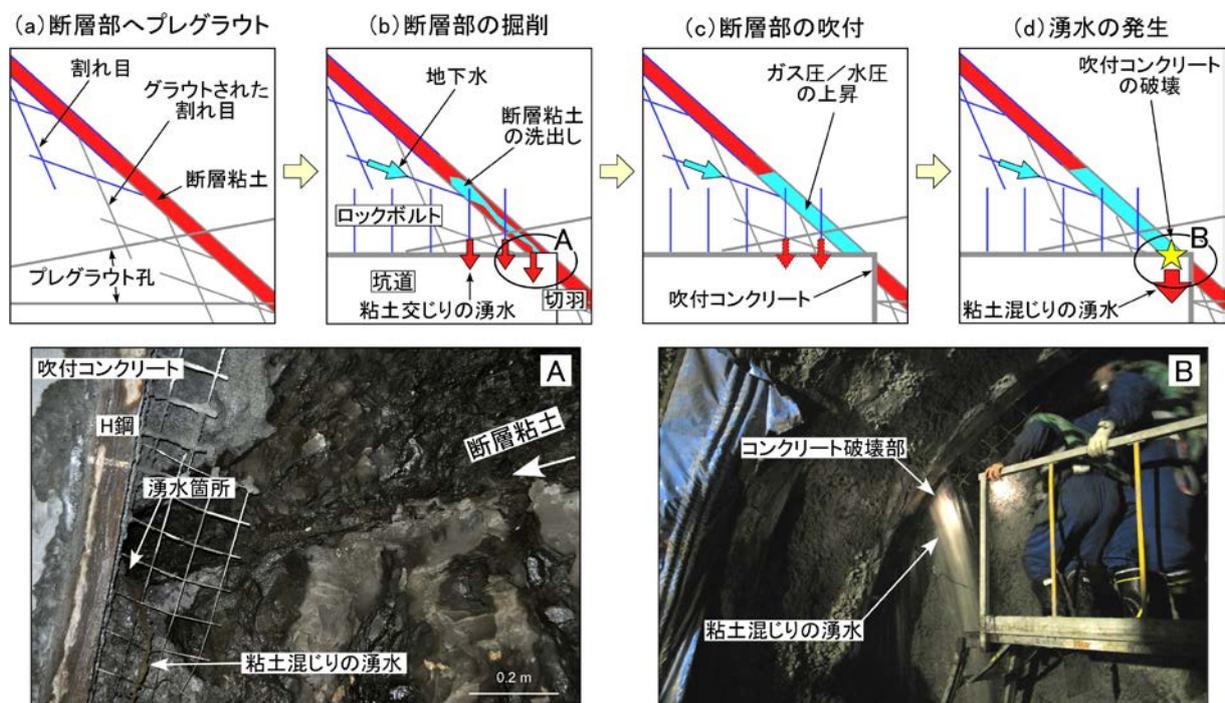
図 38 湧水発生に至るプロセス（推定）<sup>(10)</sup>

上図(a)～(d)は坑道周辺の水平断面を模式的に表現したもの。下写真Aは(b)の、Bは(d)の時点での坑内状況を示している。

平成 25 年 2 月に周回坑道（東）において、事前にセメント注入（プレグラウト）を行った断層部を坑道掘削した際に発生した湧水の原因についてさらなる検討を行いました。本断層が切羽に出現した時点では切羽からの湧水量は  $1 \text{ m}^3/\text{hour}$  以下でしたが、本断層に対して一次吹付けを行った翌日、吹付けコンクリートの一部を突き破る形で断層部から  $50 \text{ m}^3/\text{hour}$  程度の湧水が発生しました。

③突き破られた吹付けコンクリートの内側は断層粘土部が大きく削剥され、岩盤奥へと続く空洞が形成されていた。

断層粘土の発達する断層を坑道掘削する際には、ロックボルトの数量を最小限に留め、可能な限り坑道内への断層粘土の流出を防ぐことが肝要であり、加えて、グラウト範囲を通常よりも拡張するなどの対策も重要であることが示唆されます。

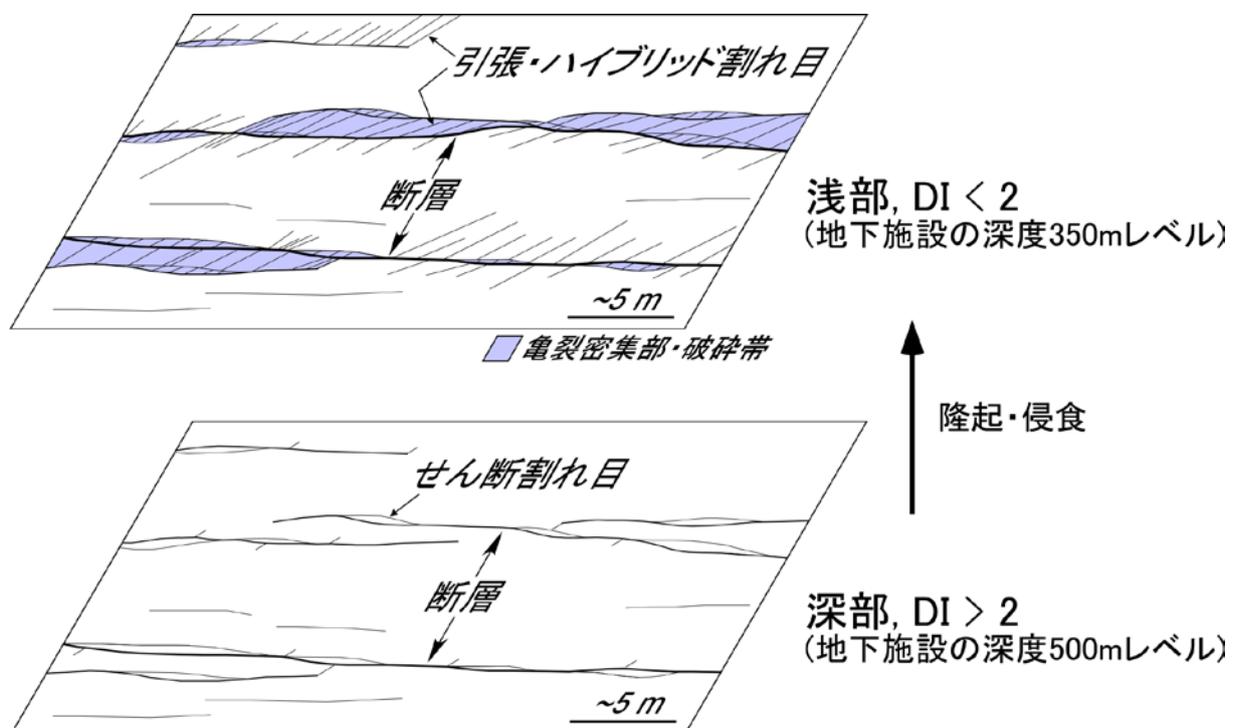
図 39 隆起・侵食に伴う断層の発達様式の変化<sup>(8)</sup>

平成 27 年度は、3.1.1(1)で述べたように、岩石の強度・応力状態と断層の発達様式の関係を検討するために、DI と断層近傍の二次割れ目のタイプ(破壊モード)の関係を野外観察と室内実験の結果より明らかにしました<sup>(8)</sup>。この結果に基づくと、DI が 2 未満だと断層近傍に引張/ハイブリッド割れ目が発達する一方で、DI が 2 以上だとせん断割れ目も発達するようになり、それらが引張/ハイブリッド割れ目の発達を抑制することが示唆されます。岩盤は隆起・侵食の過程で DI が徐々に低下していくことが予想されるので、図 39 に示すような隆起・侵食に伴う断層の発達様式の変化が考えられます。

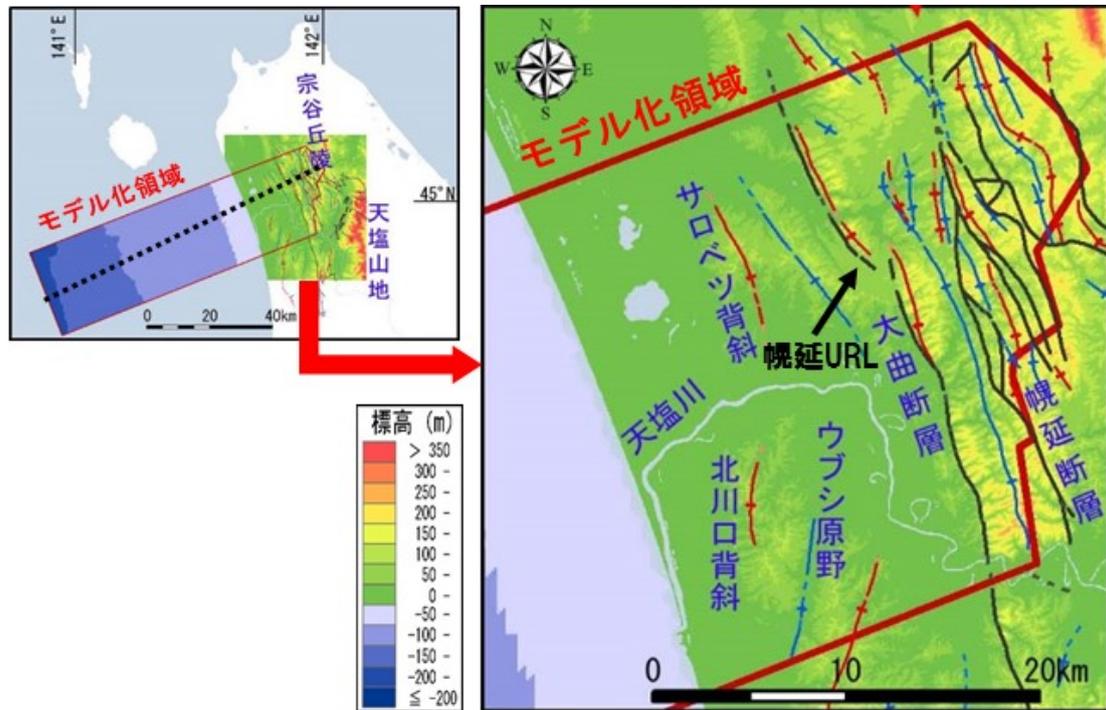
図 40 モデル化領域

地形は、国土地理院 “基盤地図情報ダウンロードサービス”、海上保安庁海洋情報部 “沿岸の海の基本図（5 万分の 1）”、日本海洋データセンター “500 m メッシュ水深データ” による。左図の黒色破線は図 41 のモデル断面位置を示す。右図の黒色線（断層）、赤色線（背斜軸）および青色線（向斜軸）の分布は酒井・松岡（2015）<sup>(11)</sup>による。

また、これまでに二次元モデルを用いて進めてきた地形・地質構造の変遷や気候・海水準変動を考慮した地下水流動解析を、三次元モデルを用いて行いました（図 40）。

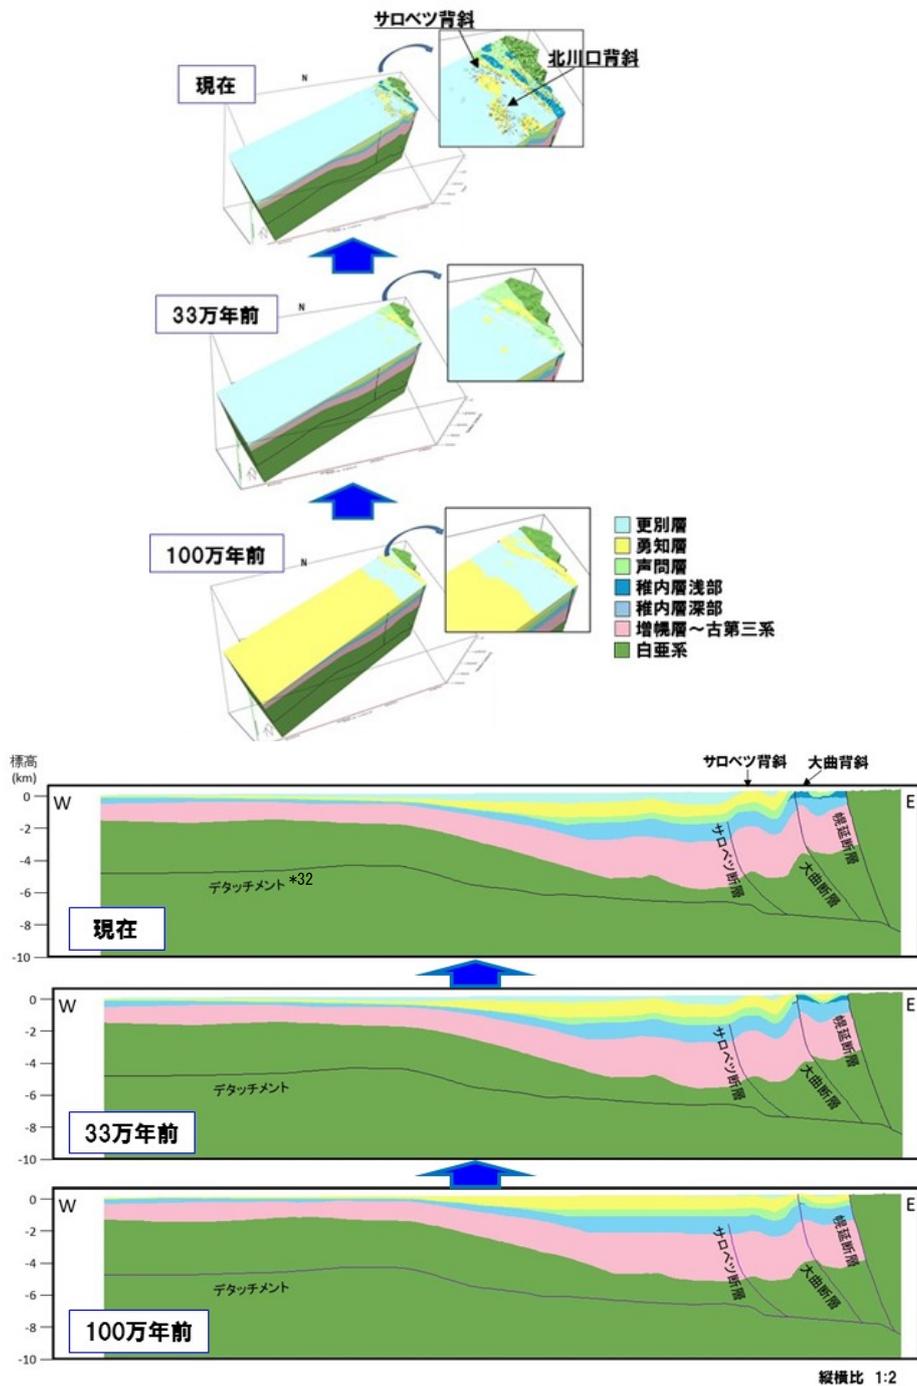
図 41 構築した各時間スケールの地質構造モデル  
モデル断面（下段）の位置は、図 40 の黒色破線

三次元モデルは、既存の地質構造モデル（日本原子力研究開発機構，2009<sup>(12)</sup>、中山ほか，2010<sup>(13)</sup>）に、その後の調査研究で得られた地表の地質境界、断層および褶曲軸などの位置情報<sup>(14)</sup>を反映するとともに、隆起・侵食に伴う断層の発達様式や透水性との関係に関する知見（3.1.1(1)、3.1.1(2)；図 39）をもとに稚内層を浅部と深部の二つに区分し、三次元地質構造モデル（現在）を構築しました（図 41）。また、地形・地質の発達史を取りまとめた編年表<sup>(2)(15)</sup>や幌延地域を対象に整理した隆起・沈降史<sup>(16)</sup>などの既存文献をもとに、約100万年前（モデル化領域東部の宗谷丘陵が陸化）と約33万年前（宗谷丘陵の西方が陸化）の三次元地質構造モデルを構築しました（図 41）。

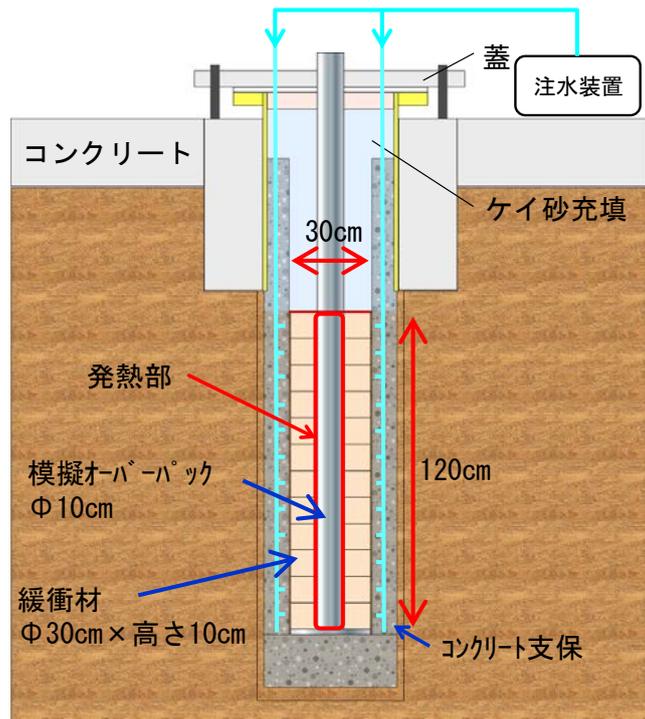
図 47 オーバーパック腐食試験の概念図

深度350m調査坑道の試験坑道3(図 5)におけるオーバーパック腐食試験は、幌延を事例として、塩水系地下水環境におけるオーバーパックの耐食性<sup>\*35</sup>や腐食モニタリング手法の適用性を例示することを目的として実施するものです。本試験では、オーバーパックの耐食性を中心に、コンクリート支保の影響についても検討するため、実物よりも縮小した模擬オーバーパックおよび緩衝材を、低アルカリ性のコンクリート材料の中に設置(図 47)し、平成26年度に試験を開始しました。緩衝材の下から2段目、6段目、10段目に設置した炭素鋼腐食センサーにより交流<sup>\*36</sup>インピーダンス<sup>\*37</sup>を測定し、腐食の速度を評価します。

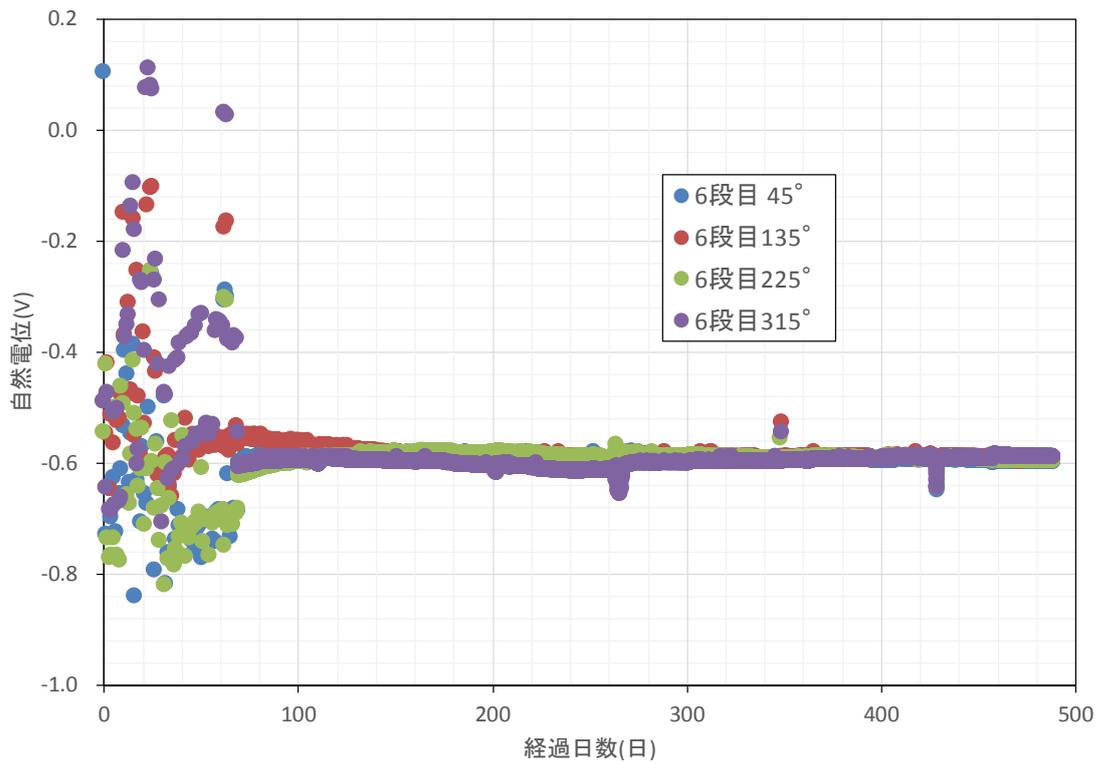
図 48 炭素鋼自然電位

縦軸はAg/AgCl (KCl飽和) 参照電極に対する値を示します。

平成 27 年度は、ヒーターの温度を 95℃に固定し、測定を継続しました。測定結果の例として、6 段目の炭素鋼腐食センサーによる自然電位<sup>\*38</sup>を図 48 に示します。センサーの配置は図 49 に示すとおりで、炭素鋼腐食センサーは北から右回りに 45°、135°、225°、315° の位置です。図 48 から、どのセンサーに対しても約 80 日までは自然電位がばらついた値を示していることから地下水がセンサー近傍に到達していないと考えられ、約 80 日以降はばらつきが収まり、ほぼ同一の値を示したことから地下水がセンサー近傍に到達したと考えられます。

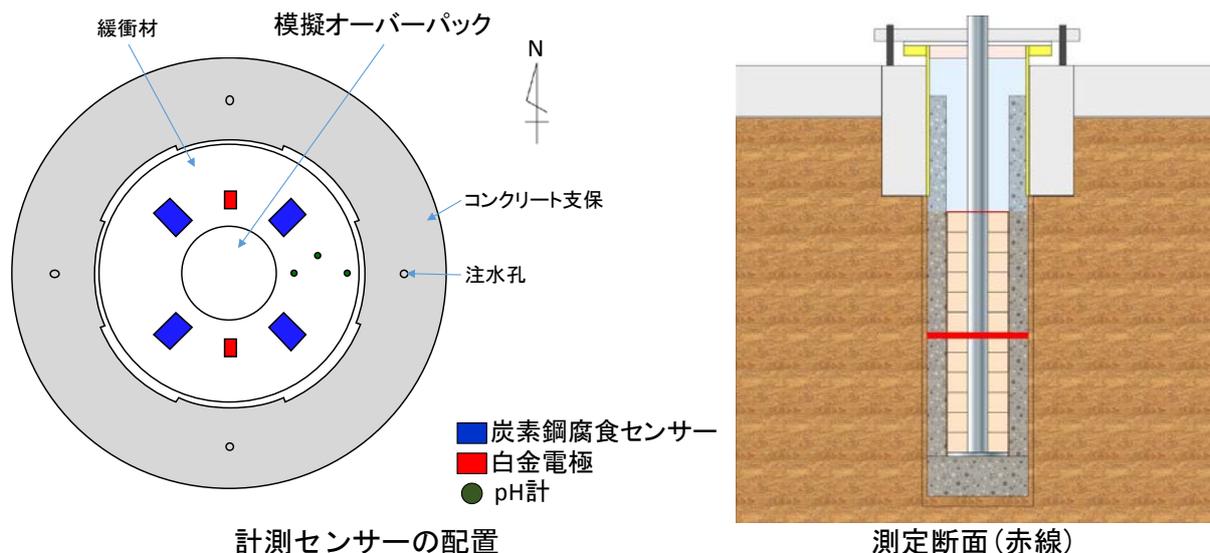
図 49 緩衝材 6 段目の計測センサー配置

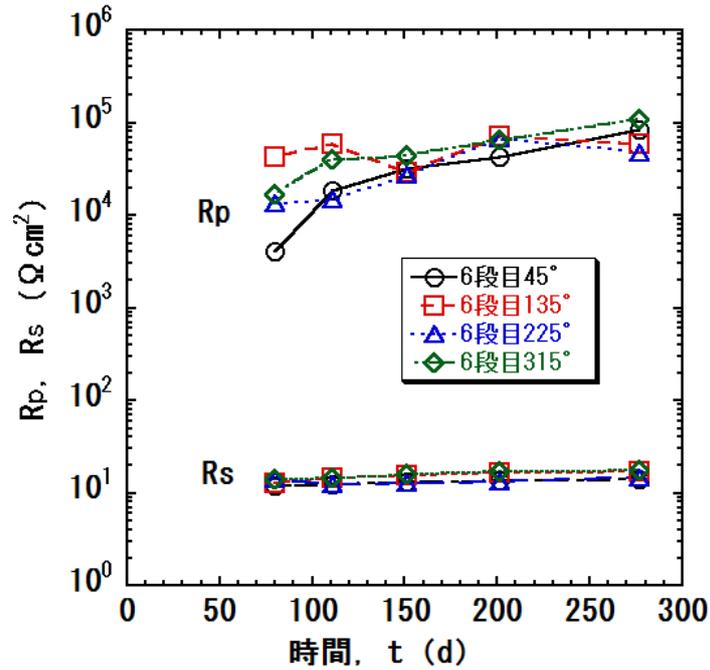
図 50 手動測定結果の解析値

手動測定の結果を解析し溶液抵抗 $R_s$ （低周波側のインピーダンス）と分極抵抗 $R_p$ （高周波側のインピーダンス）を求めた結果を図 50に示します。 $R_s$ は10～20  $\Omega \text{ cm}^2$ の値を示しており、センサーの設置位置による違いや経時変化は小さいものの、時間とともにわずかに上昇する傾向を示しました。一方、 $R_p$ の値は時間とともに上昇する傾向を示しています。これは、腐食速度が経時的に低下していることを示しています。腐食速度に換算すると、80日後では6～60  $\mu \text{ m/年}$ 、250日後では2～5  $\mu \text{ m/年}$ となり、室内試験<sup>(18)</sup>の結果と同様であり、センサー近傍の酸素濃度の低下や腐食生成物の被膜形成によって腐食の進行が抑制されていること、炭素鋼腐食センサーによって概ね妥当な測定ができていることがわかります。

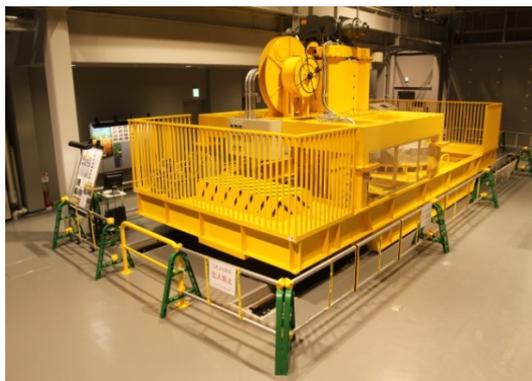
(a) 外観

緩衝材定置試験設備（図 52）にて、模擬緩衝材ブロック（以下、緩衝材ブロック）の1段分（8個または9個）を一括して模擬処分孔に搬送および定置し、その定置状態を確認しました。具体的には、1段目から4段目まで緩衝材ブロックを模擬処分孔へ定置し、その速度や精度（各緩衝材ブロック間のずれ）を確認しました。なお、この試験は「おもしろ科学館2015 in ほろのべ」（平成27年9月）で一般公開しました（写真 1）。この定置試験結果で、平成25年に実施した定置試験結果と同様の結果が得られたことを確認しました。

図 52 緩衝材定置試験設備の外観および各部の名称

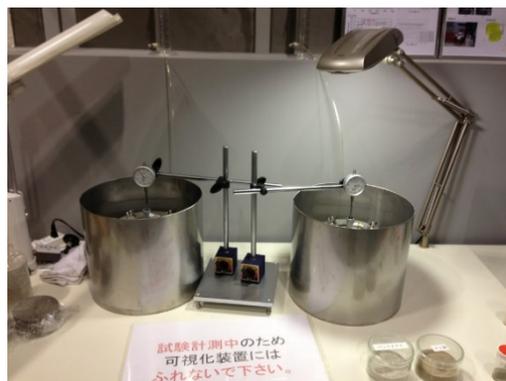
(b) 緩衝材可視化試験装置の設置状況

緩衝材の浸潤挙動を確かめるために、緩衝材中に水が浸潤し、隙間が閉塞される過程と浸潤後の緩衝材の密度分布、含水比分布を確認しました。試験には、隙間における緩衝材挙動を観察できるように、緩衝材の上端面に隙間を設け、水の浸潤による隙間の閉塞が確認できる緩衝材可視化試験装置（図 53）を使用しました。

図 53 緩衝材可視化試験装置

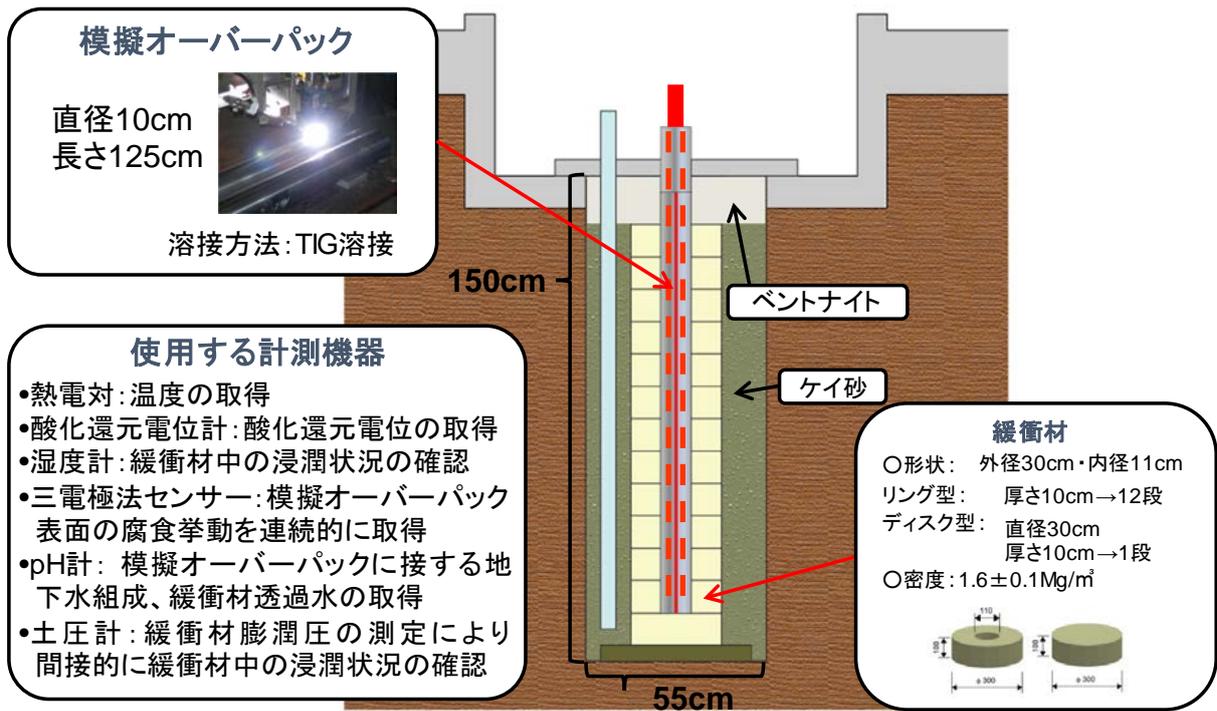
図 54 オーバーパック溶接部腐食試験の概要

平成26年度に溶接部付きの模擬オーバーパックと緩衝材ブロックを試験孔に設置して、岩盤からの湧水を使用した腐食試験を開始しました。オーバーパック溶接部腐食試験の概要を図 54に示します。試験体は直径10cm、長さ125cmの炭素鋼製の模擬オーバーパックで、長手方向にTIG(Tungsten Inert Gas)溶接で溶接部分を設けました。緩衝材ブロックは直径30cm、厚さ10cmのリング状で、ブロック内部には温度、含水率、腐食速度などを計測するセンサーを埋め込みました。緩衝材ブロックを積み上げ、内部に模擬オーバーパックを挿入し、地層処分における人工バリアを模擬して腐食試験データの取得を開始しました。

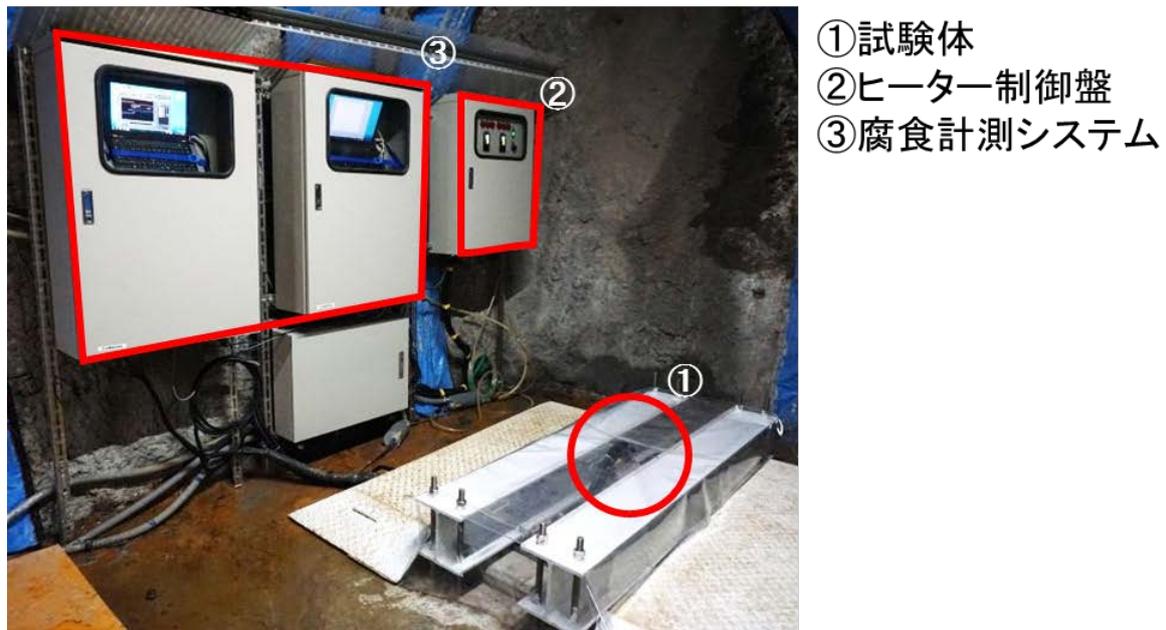
図 55 試験装置の外観

平成27年度は、模擬オーバーパックの内部にヒーターを設置しました。ヒーターはガラス固化体の発熱を模擬するために設置しました(図 55)。設置したヒーターの出力は、ヒーター制御盤で調節し、データロガーに模擬オーバーパックの表面温度を記録しています。処分場にオーバーパックを定置した後のガラス固化体の発熱を考慮して、模擬オーバーパックの外表面の温度が、80℃になるようにヒーターの出力を調節しています。また、地下ではメタンなどのガスが発生する可能性があり、それらのガスが試験装置内に溜まることを防止するために、ガスを抜くための配管を設置しました。
