幌延深地層研究計画  
平成27年度調査研究成果報告

平成28年7月

日本原子力研究開発機構  
幌延深地層研究センター

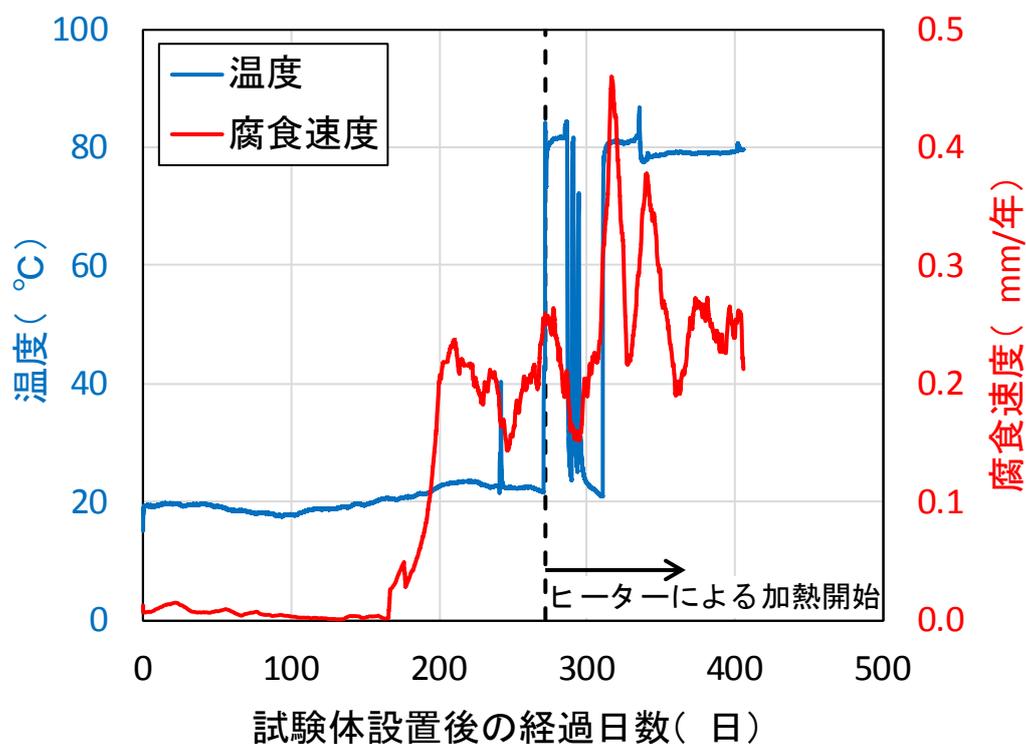
図 56 模擬オーバーパック外表面の温度と腐食速度

試験体設置後の経過日数と模擬オーバーパック表面温度および腐食速度の関係を図 56に示します。試験体設置後300日前後における温度の急激な変動はメンテナンスによる影響です。腐食速度にはばらつきが見られますが、現在は0.2~0.3 mm/年程度の腐食速度が測定されています。酸

素が豊富な酸化性雰囲気では腐食速度が速くなるので、試験孔内の酸素濃度を測定するために、溶存酸素センサーを設置しました。今後も試験装置の適切な維持管理を実施しつつ、腐食に関するデータを取得していきます。

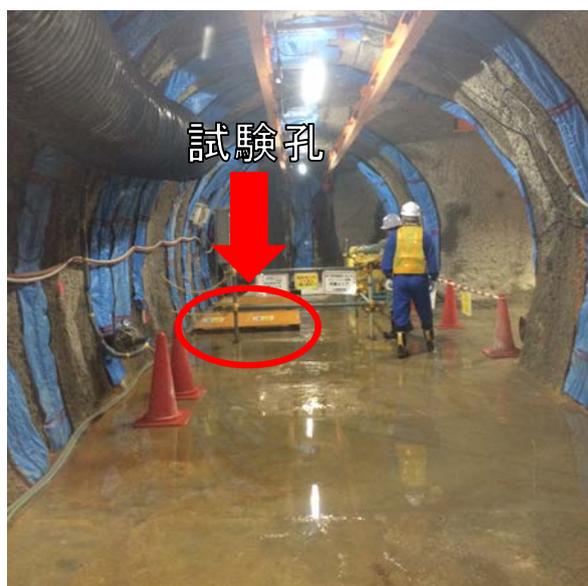
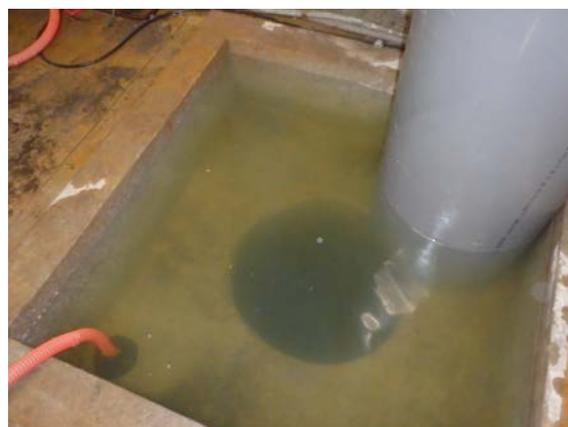
写真 2 緩衝材流出試験の実施場所

平成27年度は、自然湧水の環境で緩衝材が流出する水みちが生成するかを確認すること、どのくらいの湧水量および水圧が作用すれば水みちが生成するのかを確認することなどを目的として緩衝材流出試験を実施しました。また、これらの目的を達成するため、試験孔の深さを延長するとともに、試験孔に流入する地下水の量をコントロールするための注水ボーリング孔を掘削しました。写真 2に試験の実施場所を、図 57に試験孔と注水ボーリング孔の配置を示します。

試験坑道5全景

試験孔

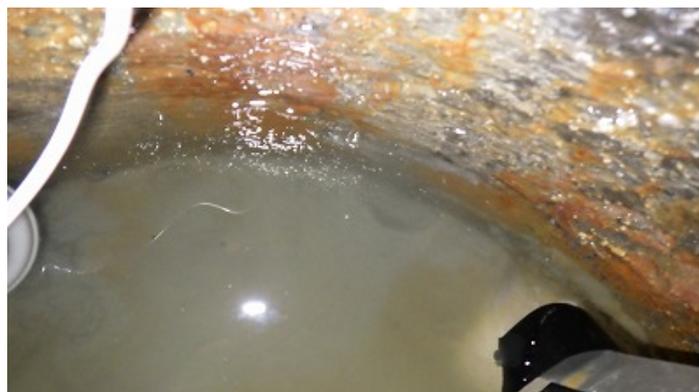
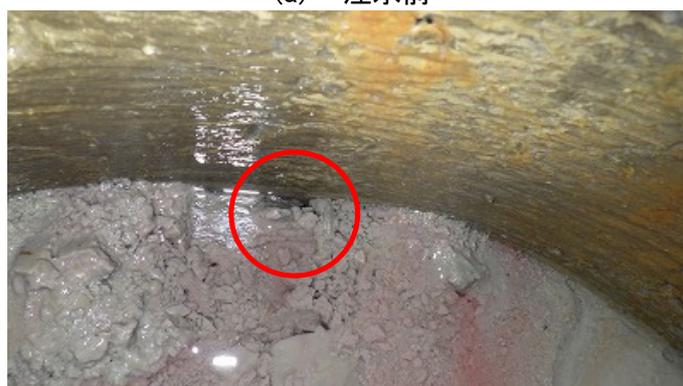
注水ボーリング孔を使用して注水量を徐々に増やして試験を行った結果、水みちが生成したことを確認しました。この時の水圧は20kPaに相当しました。また、注水ボーリング孔から食紅で着色した地下水を注入することで、水みちが注水ボーリング孔から繋がっていることを確認しました。写真 3に緩衝材上部の水みちの生成状況を示します。この水みち以外のところから着色した地下水は観察されなかったため、緩衝材を設置した時にあった緩衝材と試験孔の岩盤との約2cmのすき間は、緩衝材の膨潤により塞がっていることがわかりました。

(a) 注水前

(b)注水後（流量 0.5L/min）

試験孔と接する部分に水みちができた（赤丸部分）。

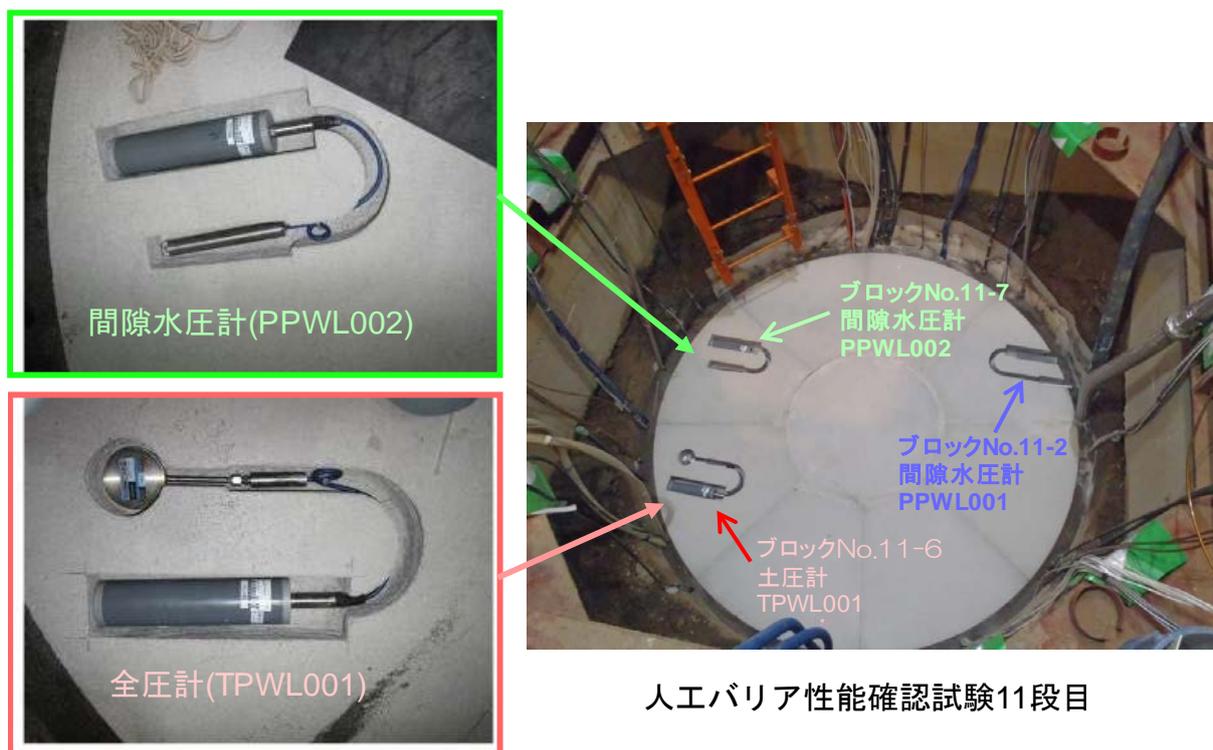
図 59 小型送信装置の設置状況の例（緩衝材ブロック内）

平成26年度に実施した緩衝材ブロックへの小型送信器の設置状況を図 59に示します。設置作業は緩衝材ブロックに予め設けた窪みにセンサーと送信器を設置し、隙間を緩衝材で埋めるという手順で行いました。ケーブルが無いことにより設置作業を効率的に進めることができることを確認しました。

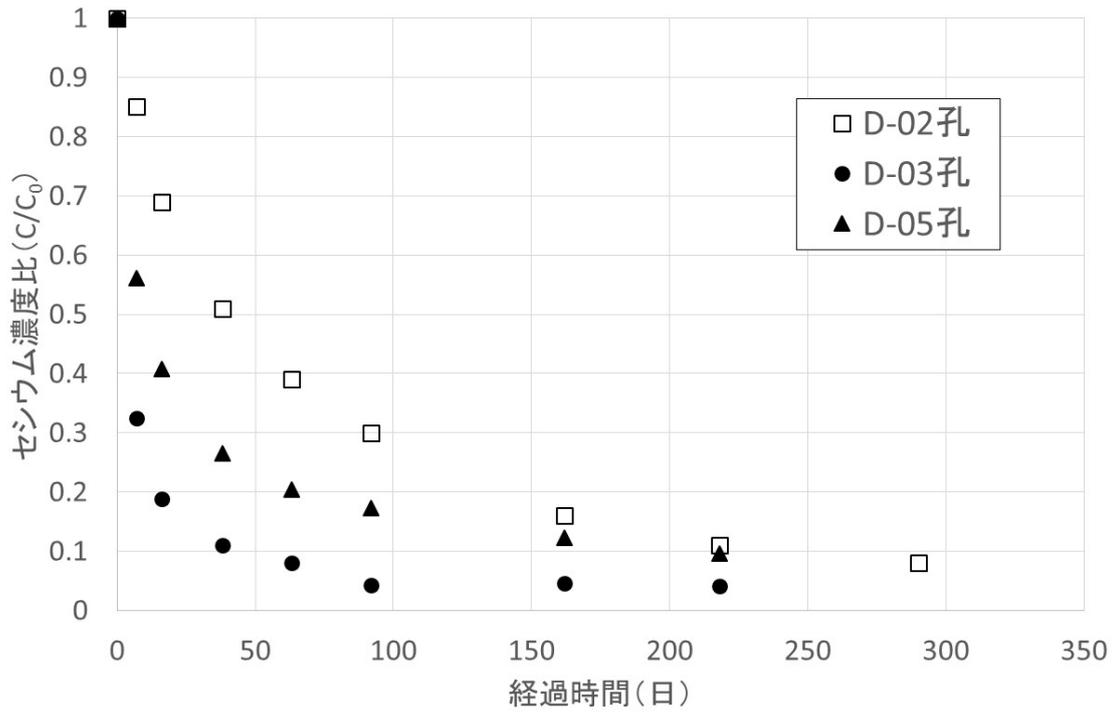
図 62 トレーサー試験結果（セシウム）  
セシウム濃度比は試験開始初期の濃度に対する比率を表しています。

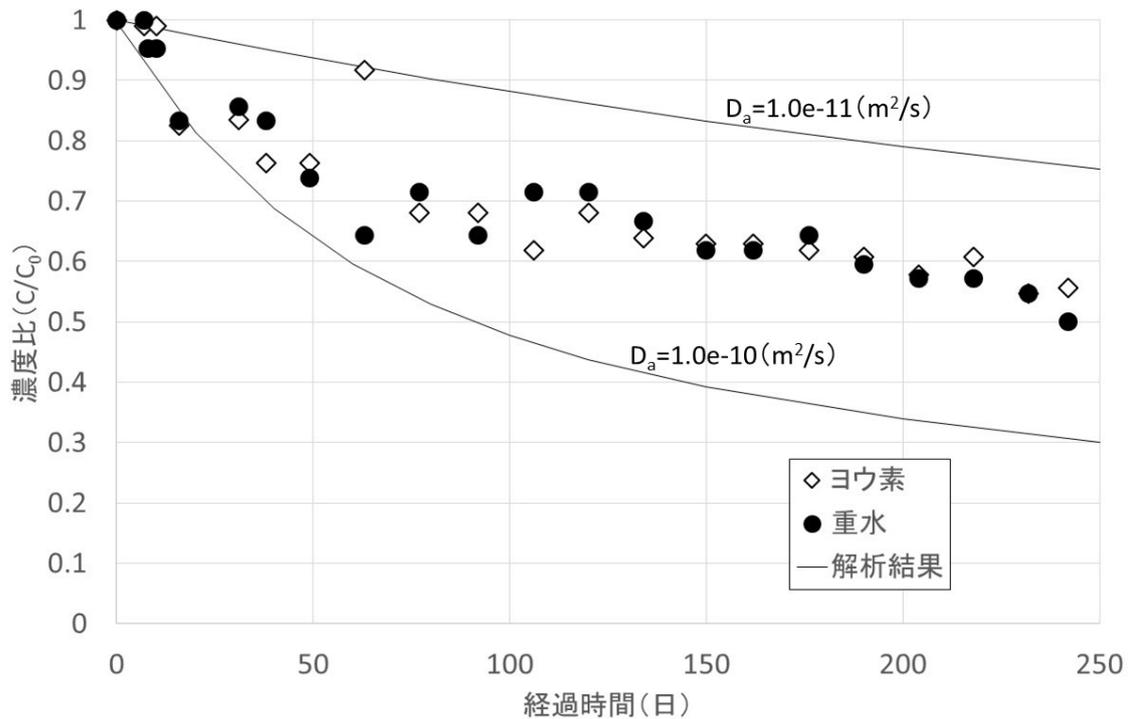
図 63 D-03 孔におけるトレーサー試験結果（ヨウ素と重水）  
解析結果はそれぞれ見掛けの拡散係数を  $1.0 \times 10^{-11} \text{ (m}^2/\text{s)}$ 、 $1.0 \times 10^{-10} \text{ (m}^2/\text{s)}$  にした場合の減衰を表しています。

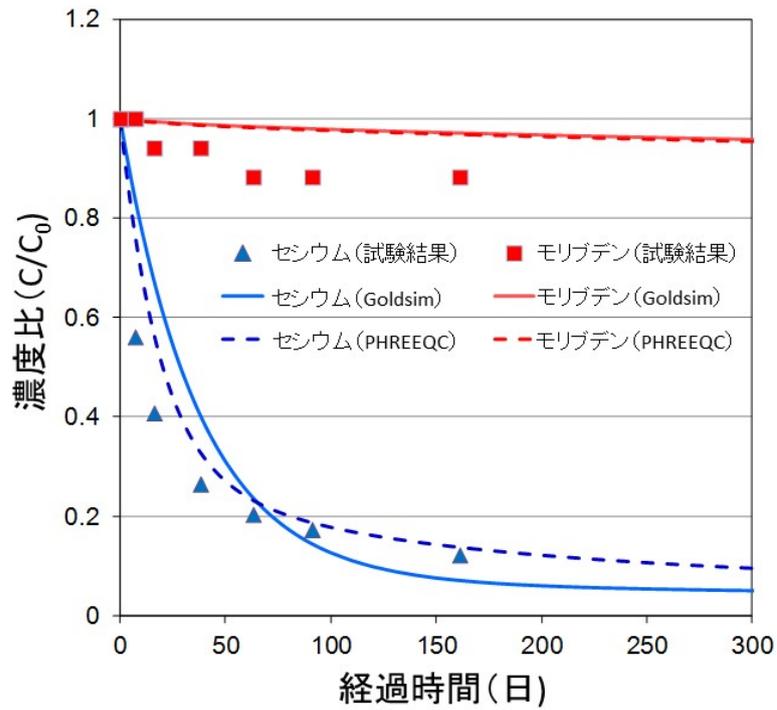
図 64 D-05 孔におけるセシウムとモリブデンの減衰曲線  
 シンボルは原位置試験の試験結果、実線および破線は解析結果を示しています。

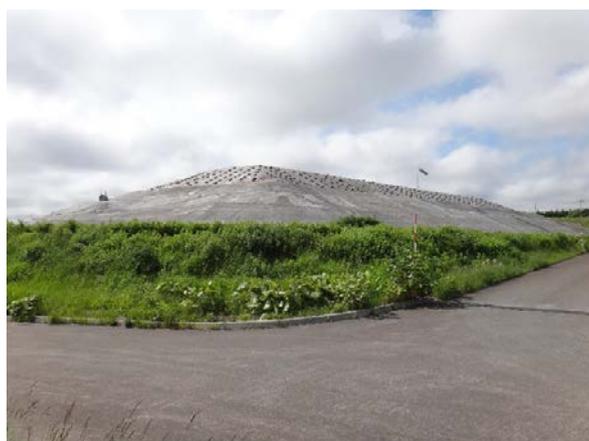
写真7 掘削土(ズリ)の保管状況

地下施設の建設により発生した掘削土(ズリ)には重金属などが含まれていますが、自然由来であることから土壌汚染対策法の適用外となっています。しかし、当センターでは、周辺環境の保全に万全を期すため、土壌汚染対策法に準拠した管理を行っています。具体的には、対象となる物質が土壌汚染対策法に定める範囲内であることを確認するため、建設現場における簡易分析と公的機関による詳細な分析(以下、公定分析)を定期的実施し、同法に準じた適切な管理のもと掘削土(ズリ)置場へ搬入し、保管しています(写真7)。

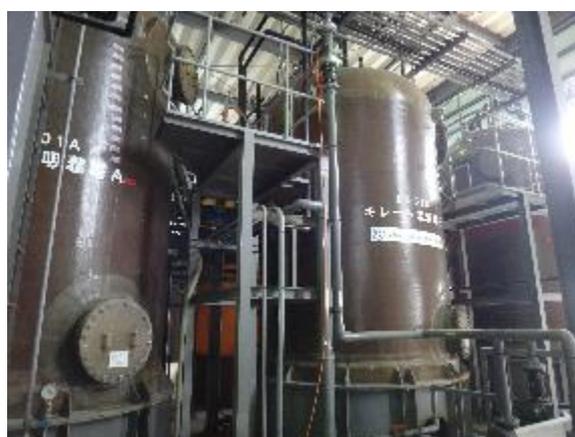
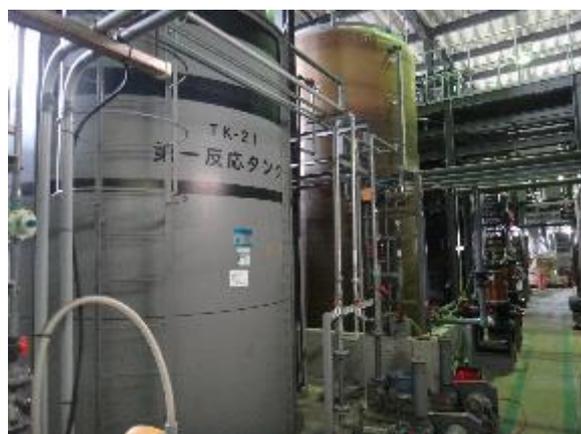
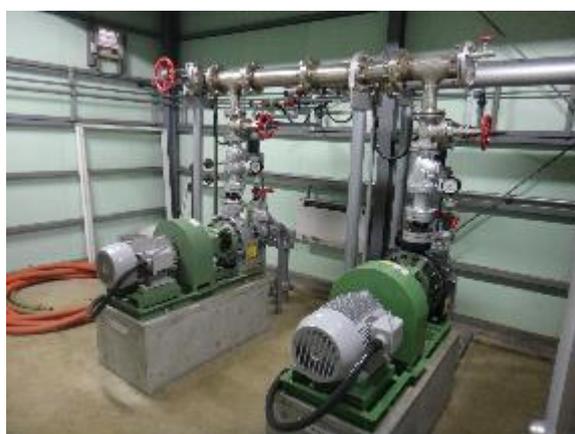
写真 8 排水処理設備の状況

地下施設からの排出水と掘削土（ズリ）置場に設置している浸出水調整池の浸出水については、濁水処理設備、脱ホウ素設備、脱窒素設備、揚水設備から構成される排水処理設備（写真 8）で処理を行っています。処理済排水は、排水基準値を超過していないことを確認した後、排水管路を通じて天塩川へ放流しています。

（脱ホウ素設備）

（脱窒素設備）

（揚水設備）

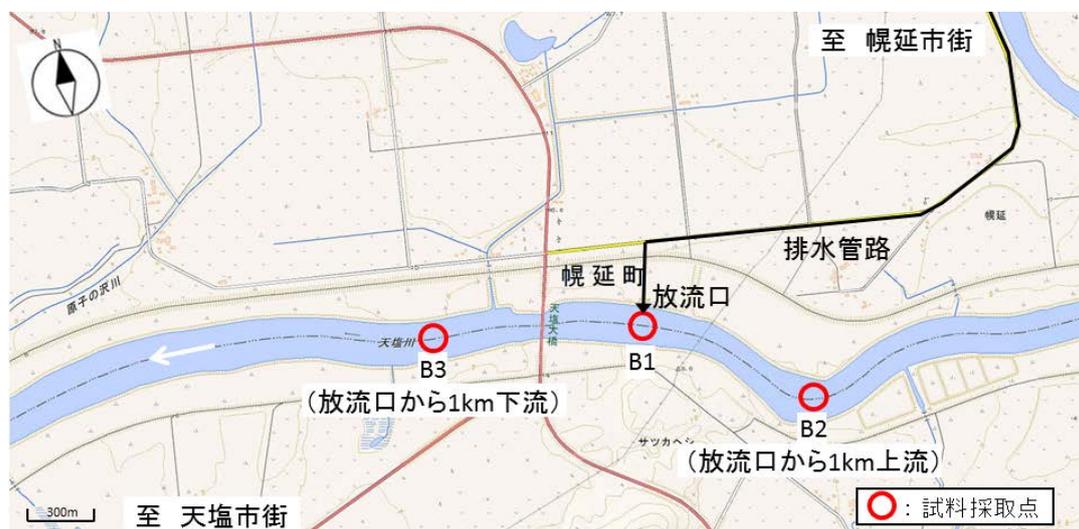
図 74 天塩川の採水地点

地下施設からの排水の放流先である天塩川の採水地点（図 74）において、定期的（原則 1 回/月）に採水を行い（写真 9）、水質調査を実施しています。

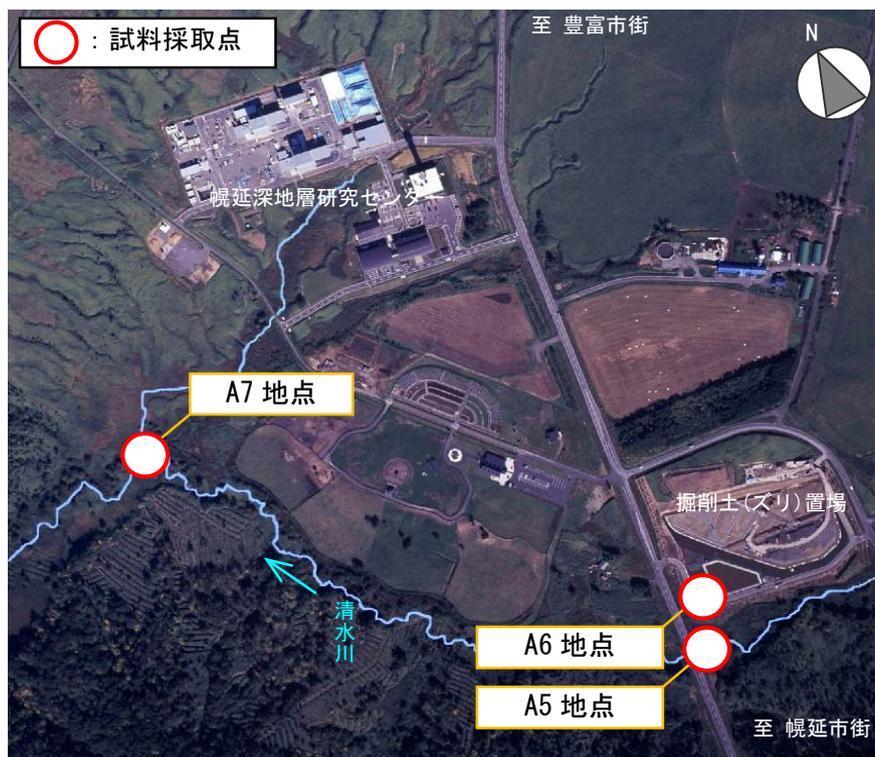
図 76 清水川および掘削土（ズリ）置場雨水調整池の採水地点

掘削土（ズリ）置場雨水調整池による清水川への影響がないことを確認するため、図 76 に示す清水川の上流と下流の 2 地点および掘削土（ズリ）置場雨水調整池において、定期的（原則 1 回/月）に採水を行い（写真 11）、水質調査を実施しています。
