# 幌延深地層研究計画 平成28年度調査研究成果報告

平成29年8月3日(木)

日本原子力研究開発機構  
幌延深地層研究センター

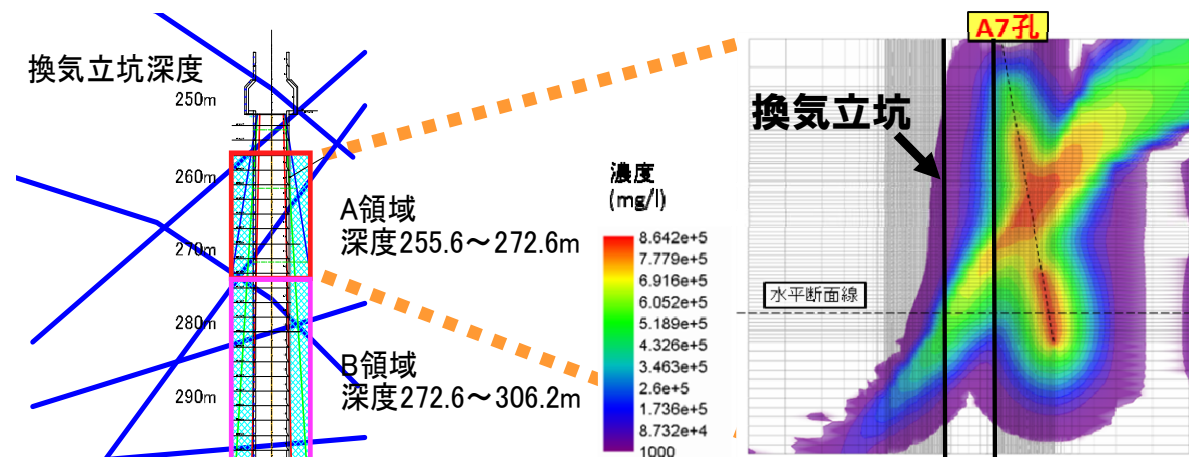
グラウト材の濃度分布

- 断層に沿ってグラウト材が浸透する挙動を評価することにより、グラウト材の濃度や浸透範囲を把握することが可能
- 解析によるグラウト施工後の断層の透水係数は約 $10^{-9}m/s$ （初期値 $10^{-5}m/s$ ）。これは、実測値と概ね整合

- シミュレーションによるグラウトの止水効果に関する評価技術の有効性を確認
- 止水プログラム（グラウト配合，場所，注入量，注入圧力，浸透範囲）策定に反映

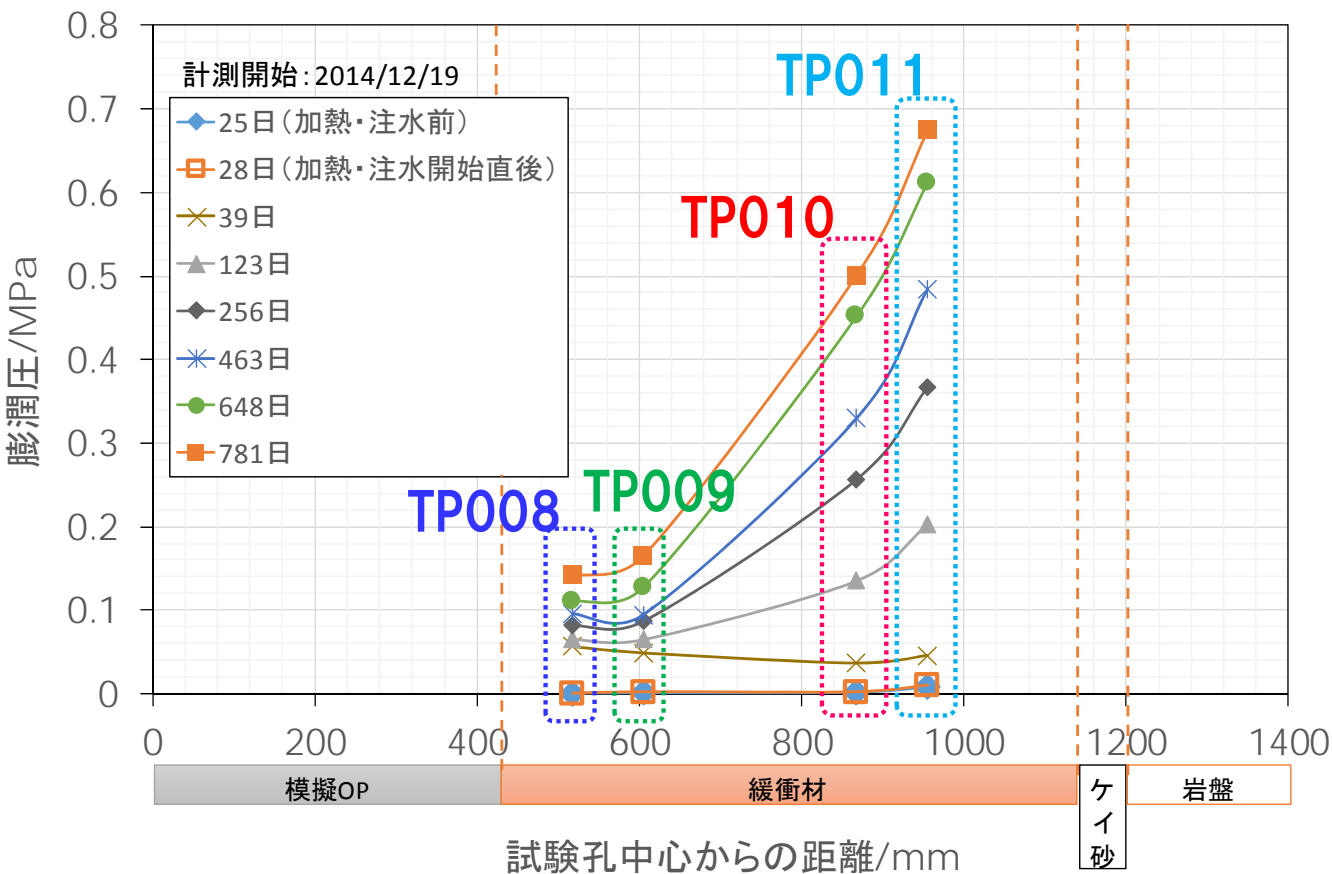
膨潤圧の経時変化

➤ 緩衝材の外側から30cm程度の位置まで、緩衝材が膨潤している（＝地下水が浸潤している）→比抵抗トモグラフィの結果と整合
