幌延深地層研究計画

令和2年度調査研究 成果報告

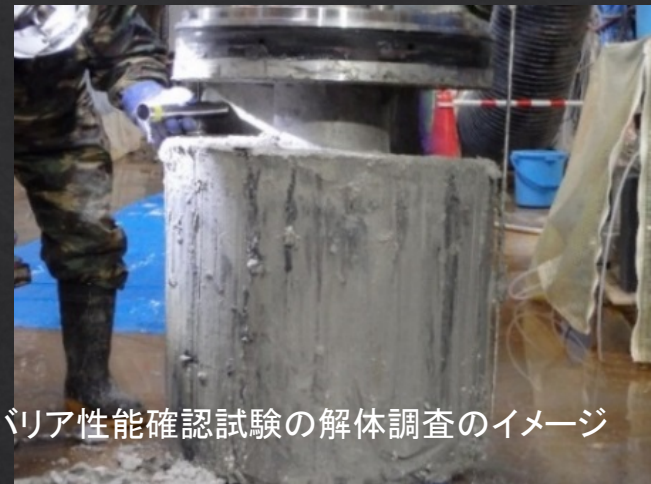
人工バリア性能確認試験の解体調査のイメージ

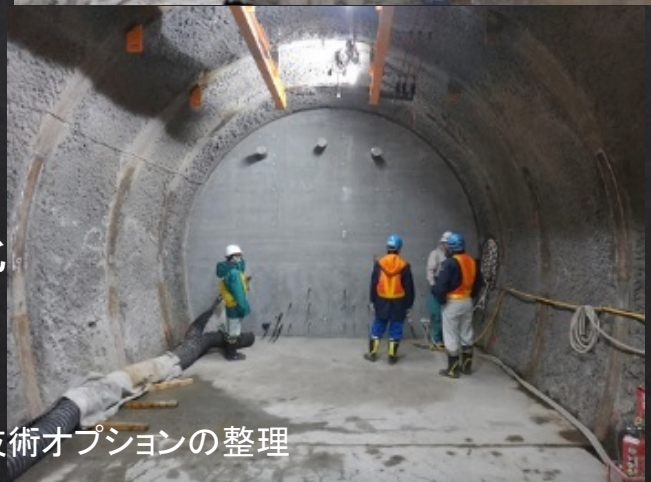
閉鎖技術オプションの整理

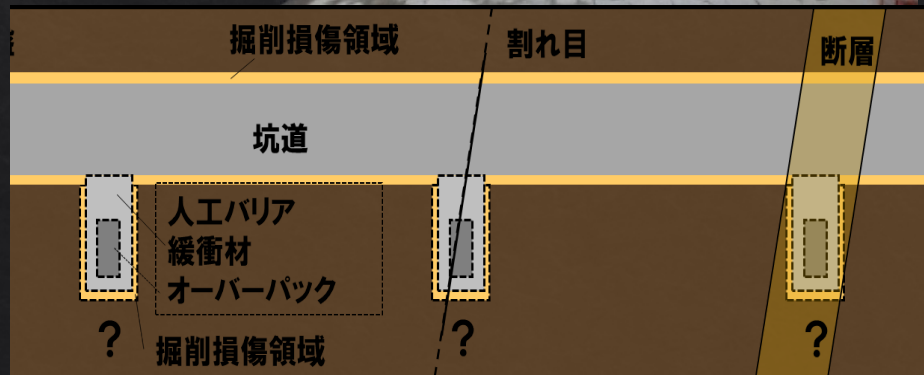
廃棄体定置決定や間隔設定の考え方を整理

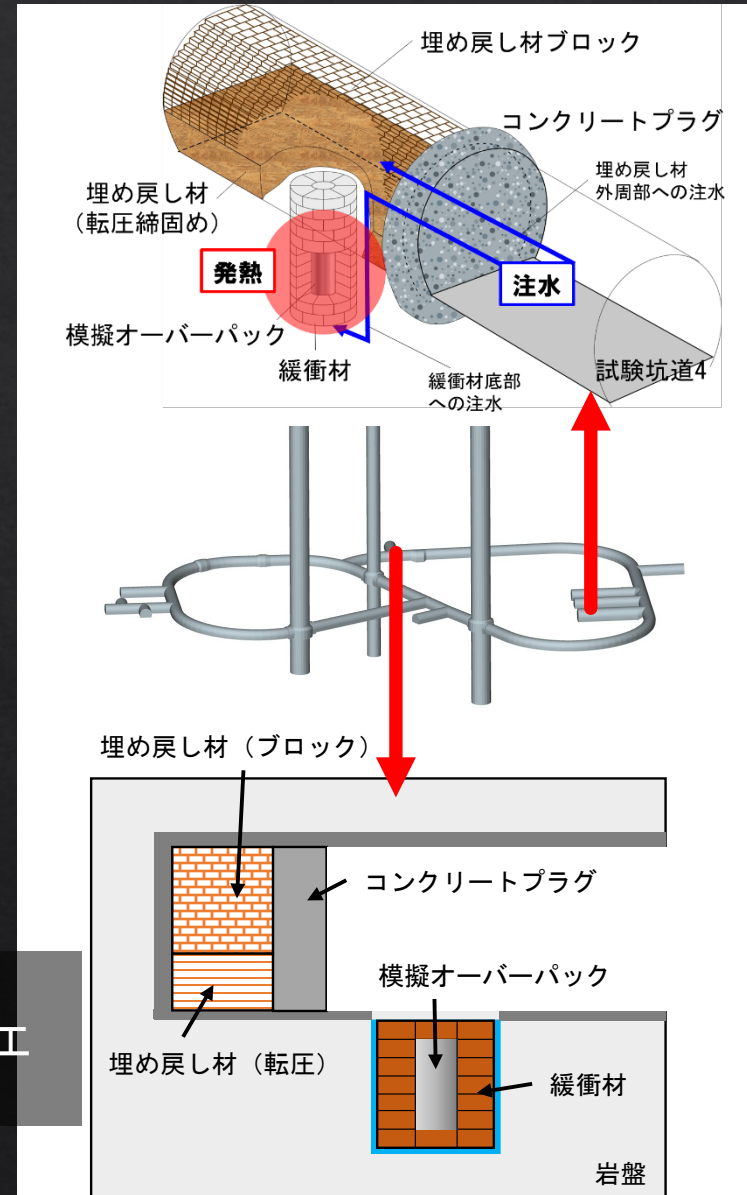
- 緩衝材に地下水を浸潤させた場合のデータをもとに
熱－水－応力－化学連成評価手法を整備
- 人工バリアを解体し、緩衝材の飽和度を確認

人工バリア性能試験の
一部を模擬した試験施工
イメージ図(断面図)

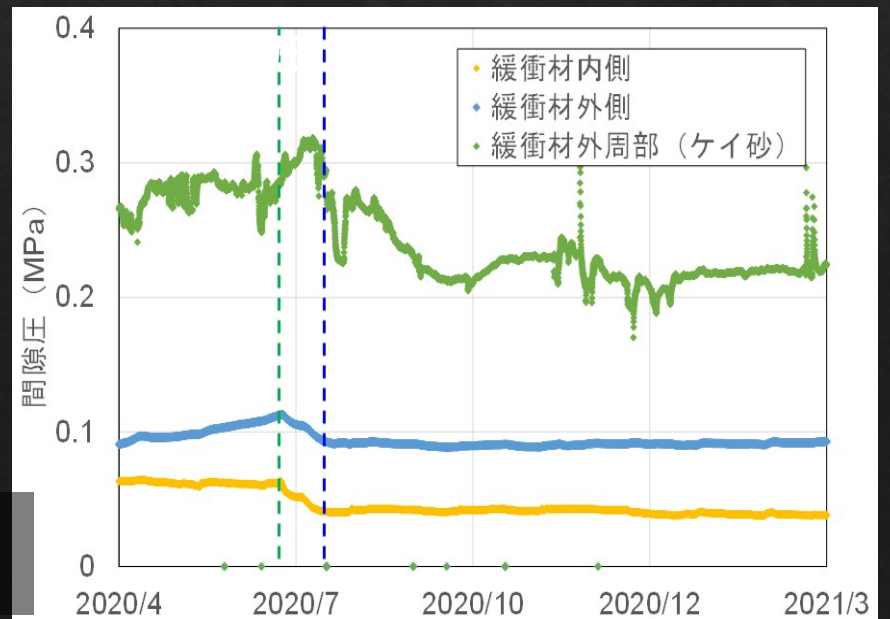
模擬オーバーパックの温度を90℃から50℃に
下げて、緩衝材中の温度変化や間隙水圧変化
を観測

緩衝材中の温度が下がり、衝材中の間隙圧も低下した。これは緩衝材中の空気の圧力が下がったため

人工バリア性能試験で取得した計測データの一例

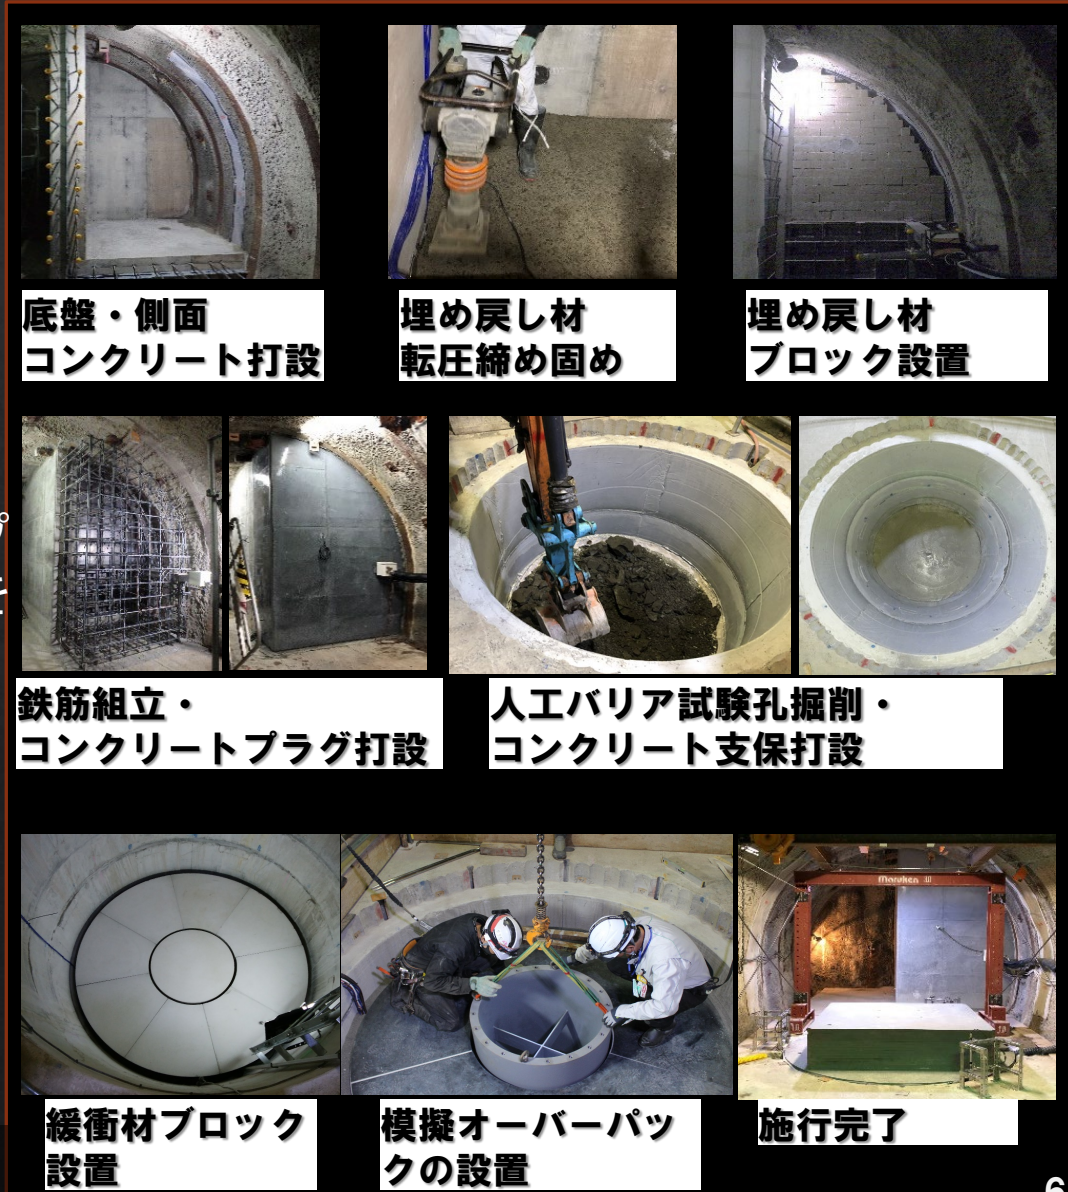
このため別坑道に予備検討用の埋め戻し材、プラグ、試験孔、模擬オーバーパック、緩衝材を設置

施工の様子

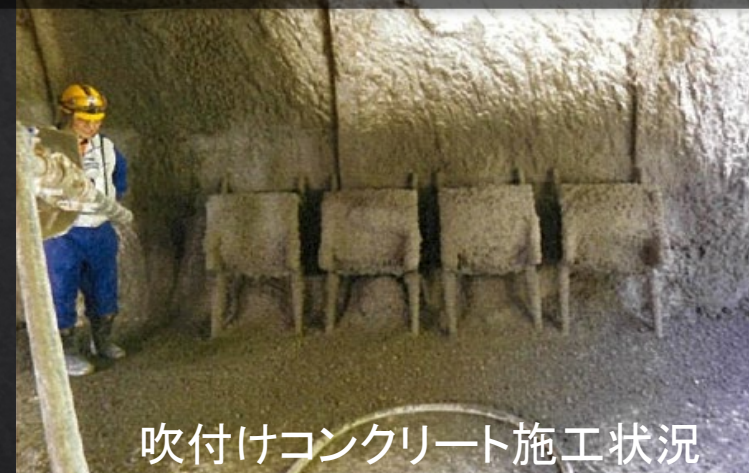
- **コンクリート支保の経年変化を調査する曝露試験の準備**として、地下坑道の吹付けコンクリートと同等の力学特性や成分をもつ試験体を作成し、地下坑道と同じ大気と湿潤条件下に置いた

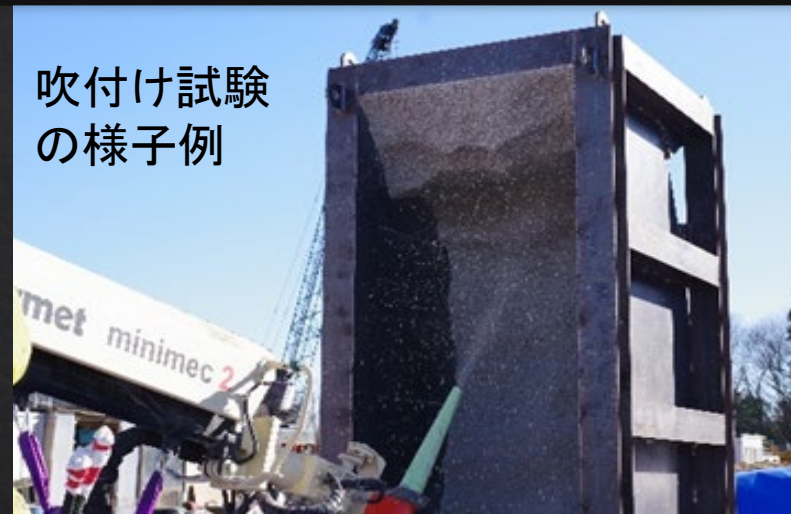
- 埋め戻し材やプラグ等の設計・施工・性能
評価技術を向上させるために、止水プラグに用い
るベントナイトの吹付け施工試験を実施し、材料の種
類、配合の違いによる品質の違いを整理

吹付け試験
の様子例

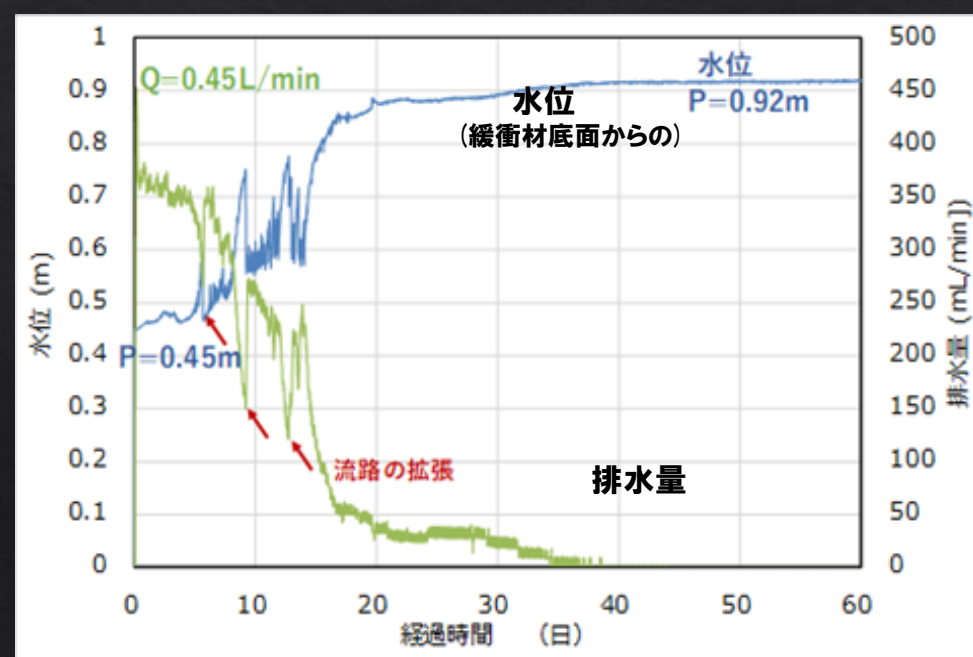
緩衝材への水の浸潤挙動を把握するための試験を実施し、上記を確認

緩衝材流出試験期間中の排水量と水位

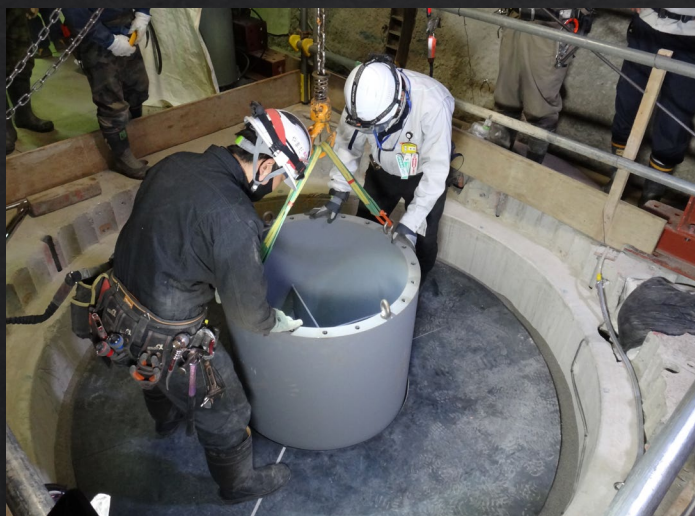
令和2年度は試験坑道1において、人工バリア性能確認試験の解体調査のための試験施工で使用するプラグおよび試験体を設置しました。

試験施工で使用する試験体の設置状況

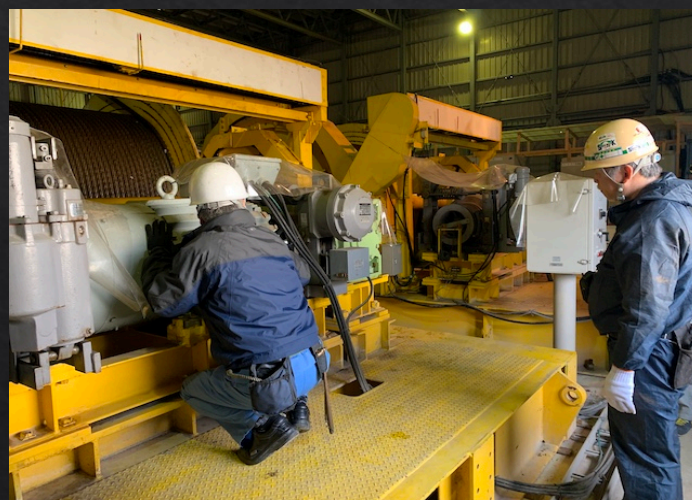
また、地下施設の機械設備や電気設備の点検保守・修繕等(維持管理)を継続し、地下施設の安全性確保に努めました。

地下施設の維持管理状況
(スcaffold巻上機の点検)

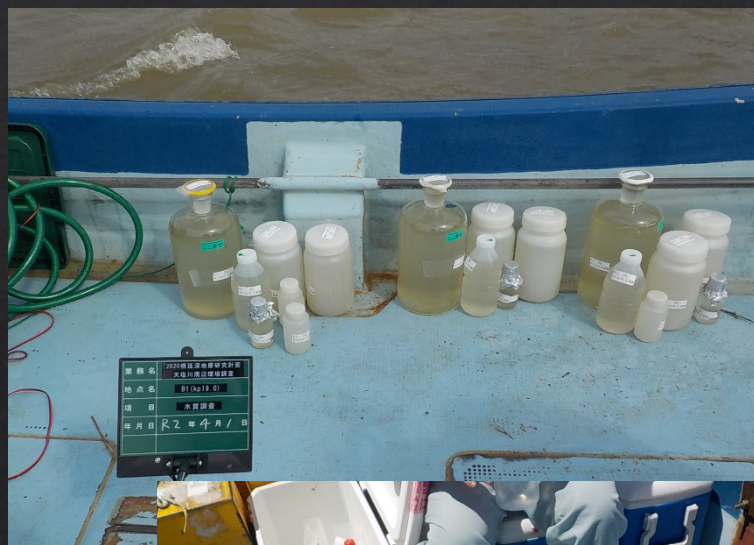
水質調査試料の採取状況
