幌延深地層研究計画の現状について

平成23年7月29日

日本原子力研究開発機構
幌延深地層研究センター

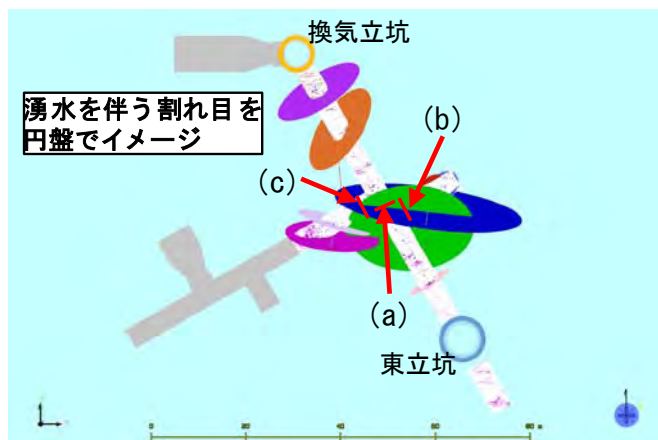
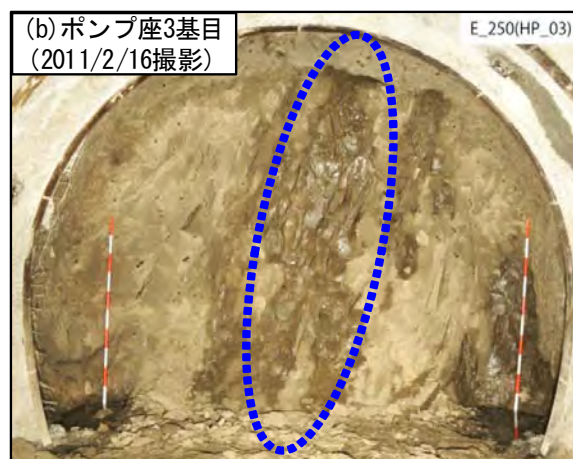
➤ 坑道の掘削をしながら、岩盤の割れ目の性状や湧水の量などの水理地質構造に関する情報を取得しました。これらの結果から、250m調査坑道の**湧水を伴う割れ目の情報が整理**できました。

250m調査坑道における湧水割れ目のイメージと切羽写真

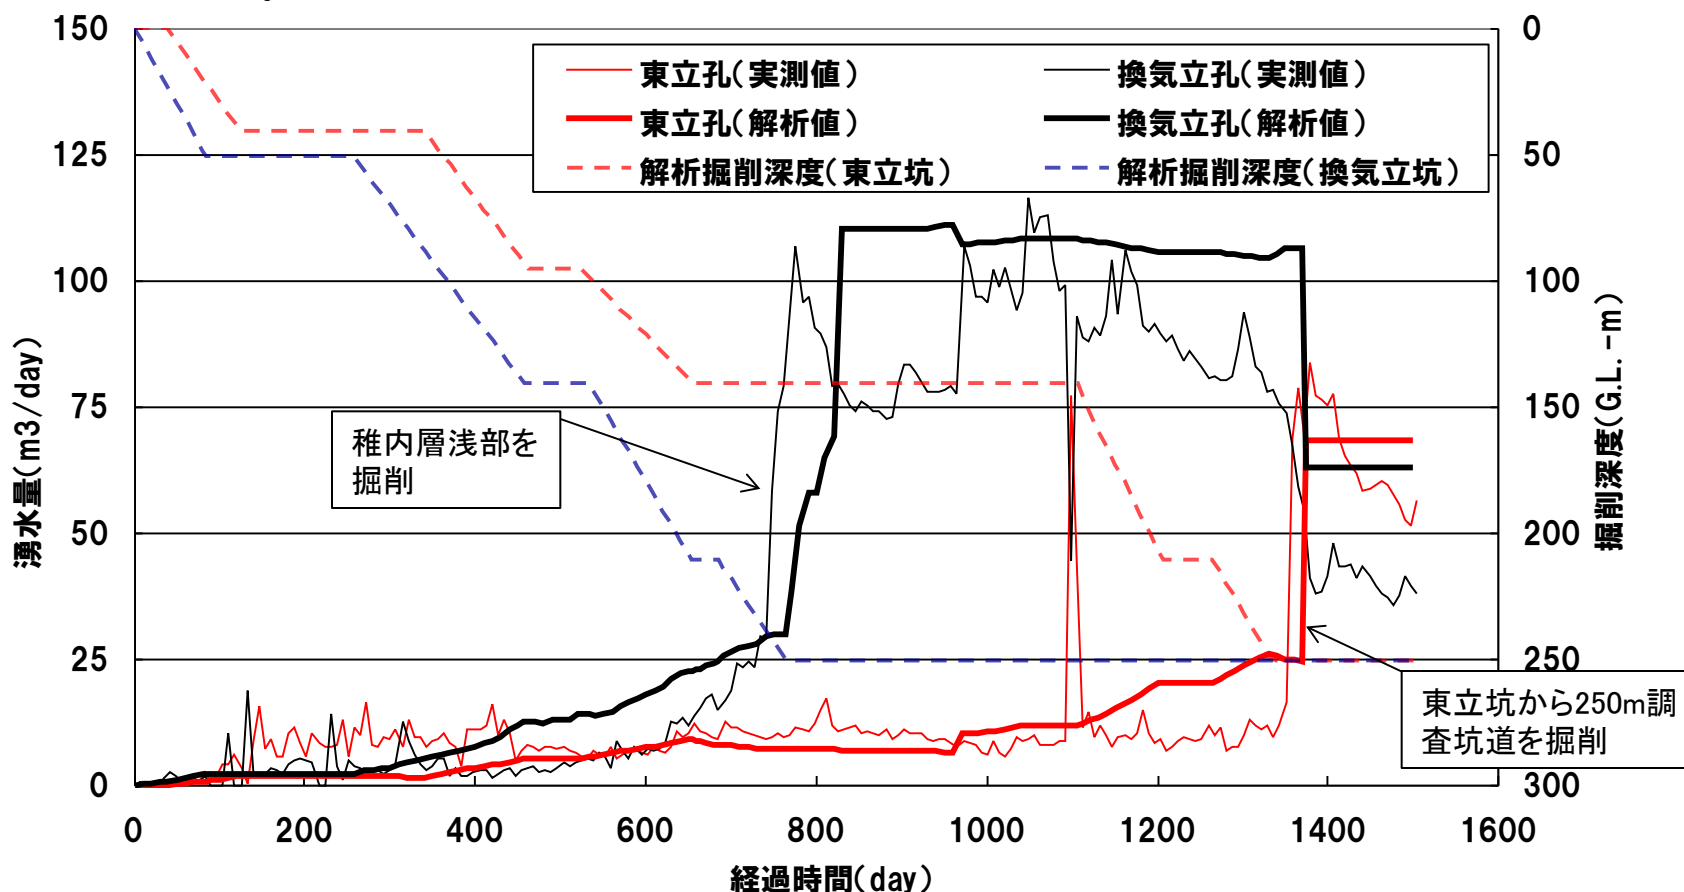
- 割れ目分布や透水係数などの見直しにより**推定された湧水量の傾向は、実測値と整合**する結果が得られました。
- これらの検討を通して、推定結果の確度を向上するための調査とモデル化・解析の組み合わせ手法を示すことができました。

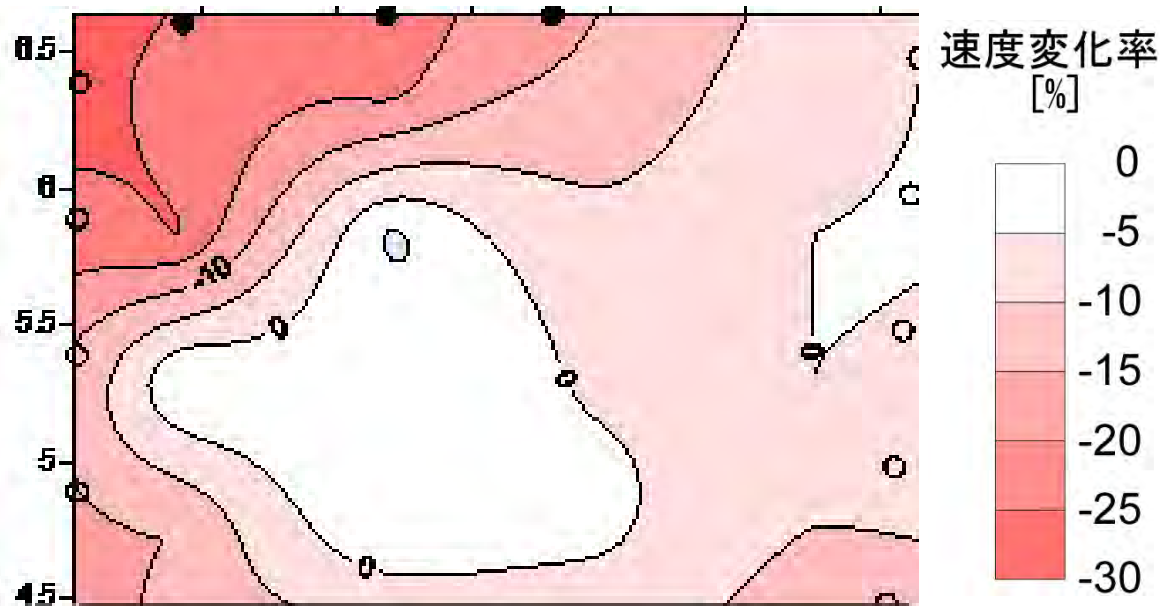
- 岩盤の振動の伝わり易さを測定して、坑道掘削に伴う岩盤のゆるみを調べました。
- 坑道掘削後も約50日おきに調査を繰り返した結果、坑道壁面近傍では坑道の掘削終了後も僅かながら変化していることが分かりました。

掘削前後での弾性波速度の変化率の分布

弾性波トモグラフィ調査の結果(水平坑道掘削影響試験)

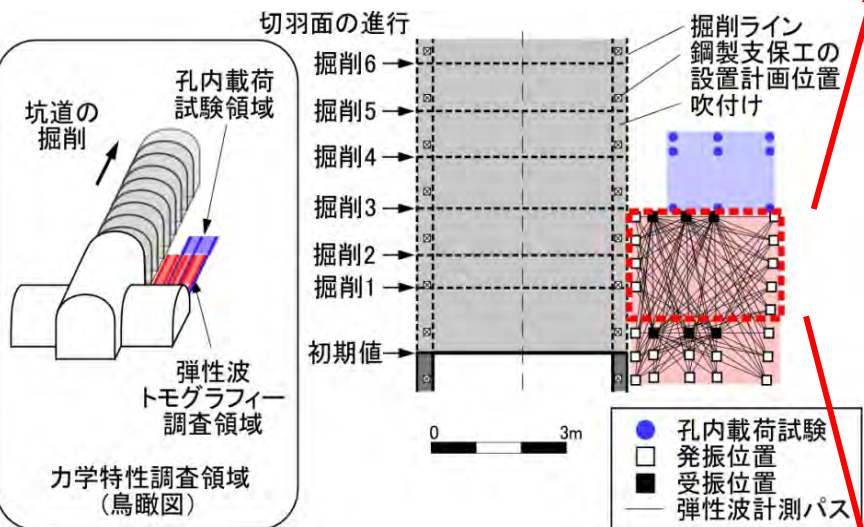
140m東側調査坑道掘削影響領域に関する力学試験実施位置(平面図)

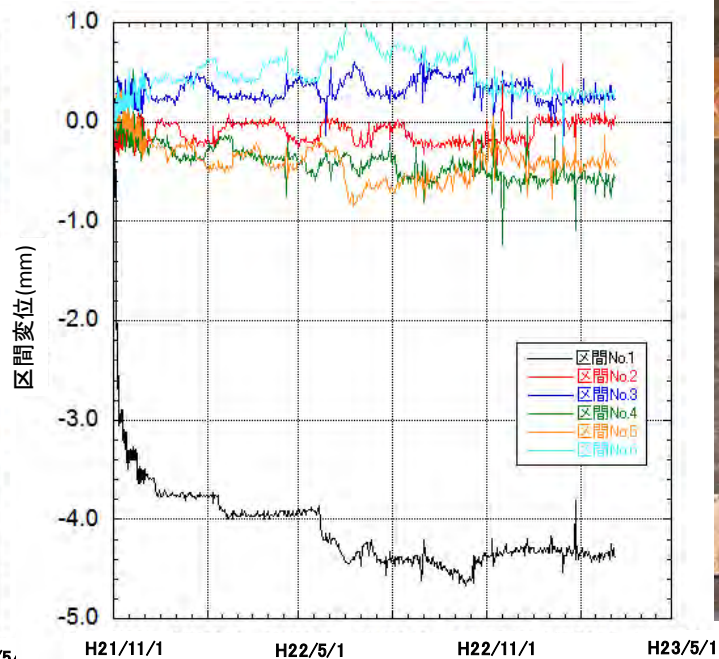
➤ 既存の電気式に比べノイズが少なく安定した計測のできる光ファイバー式地中変位計を開発し、適用性を確認しました。

地中変位計の計測結果

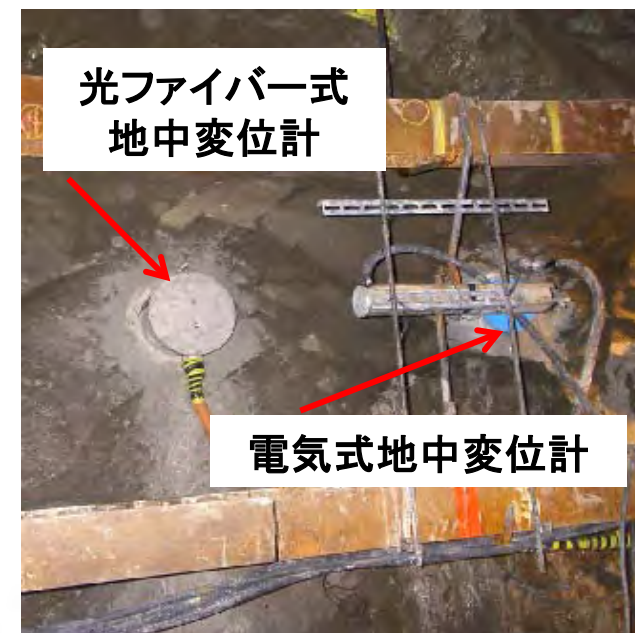
地中変位計の設置状況

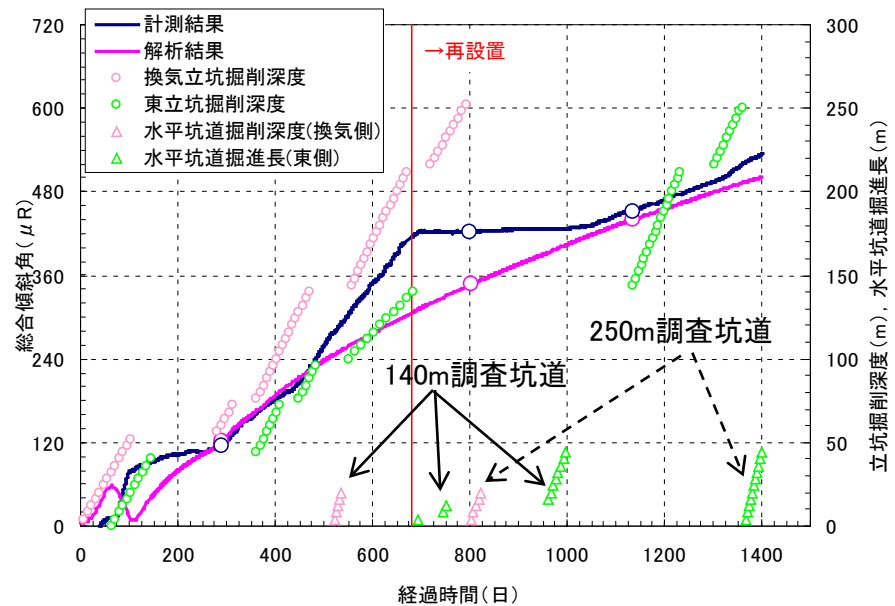
- 地表から地下深部の岩盤や地下水の挙動をモニタリングする技術の確立を目的とします。
- 坑道掘削における地下水の圧力減少による岩盤の変形に伴う地表面の傾斜量を解析し、実測データとの比較を行い、**変位観測技術の適用性を確認**することができました。

PIN2における計測結果と解析結果

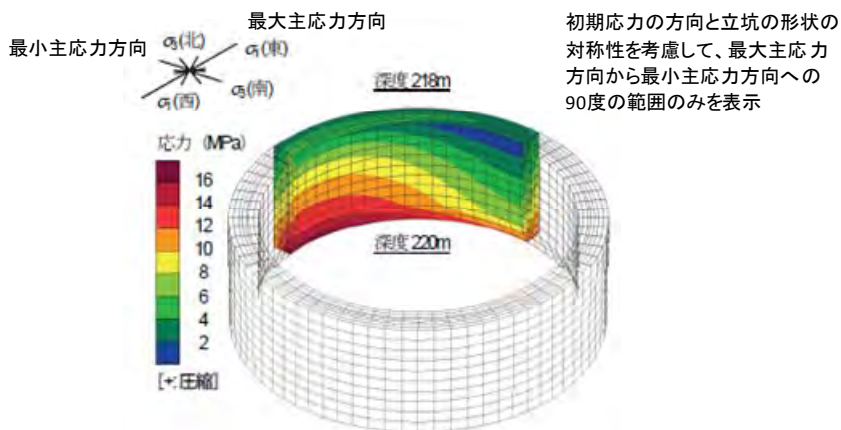
- 地下施設設計の妥当性の確認と計測計画の更新のため、覆工コンクリート内の応力分布を分析しました。
- この結果、新たに最大応力発生箇所を計測箇所に加えるなど、**既存の計測計画を実際の岩盤や支保の挙動に合わせて見直しました。**

応力計の配置

覆工コンクリートの円周方向の応力分布

最大・最小円周方向応力発生箇所

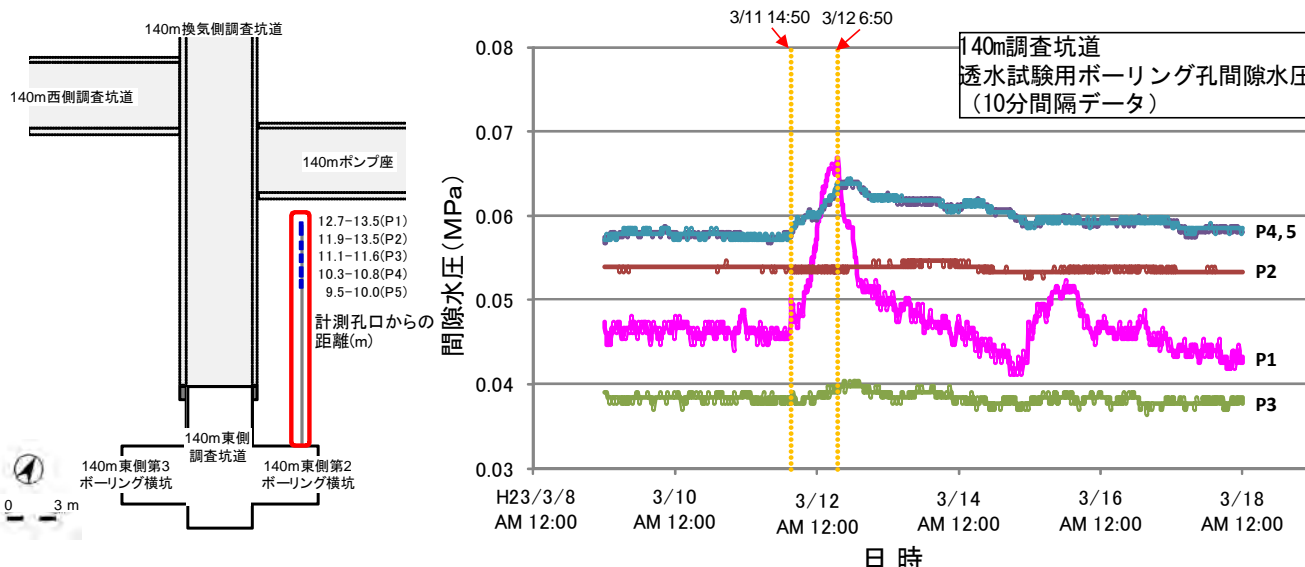
- 地震観測を継続し、地震に伴う地下水の流れや水質の変化などに関する検討を行いました。
- 東北地方太平洋沖地震では、地下水の間隙水圧の変化は、**3つのパターン**を示し、その**要因として岩盤の水理特性が関連している**と推定されます。

平成23年東北地方太平洋沖地震の発生前後における地下水の間隙水圧のモニタリングデータ

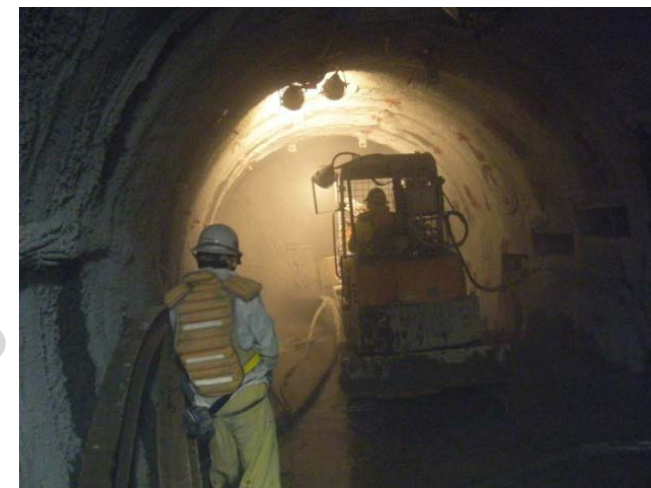
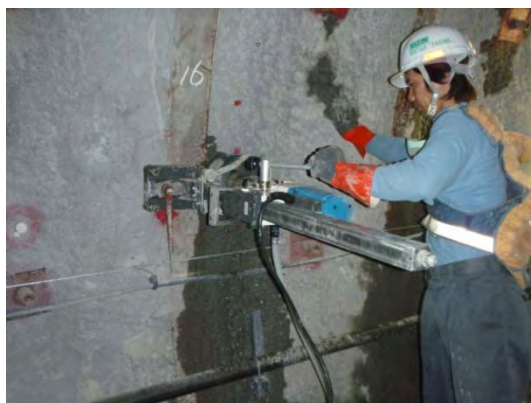
- 新たに開発した低アルカリ性セメント材料を250m調査坑道でも施工し、健全性を確認しました。
- 平成21年度に施工した140m調査坑道では、コンクリートおよび岩石のコアを採取し、**周辺岩盤への影響調査**を行いました。

周辺岩盤への影響を調査するため、140m調査坑道からコンクリート及び岩石のコアを採取

HFSCを用いた吹付けコンクリートの原位置施工試験

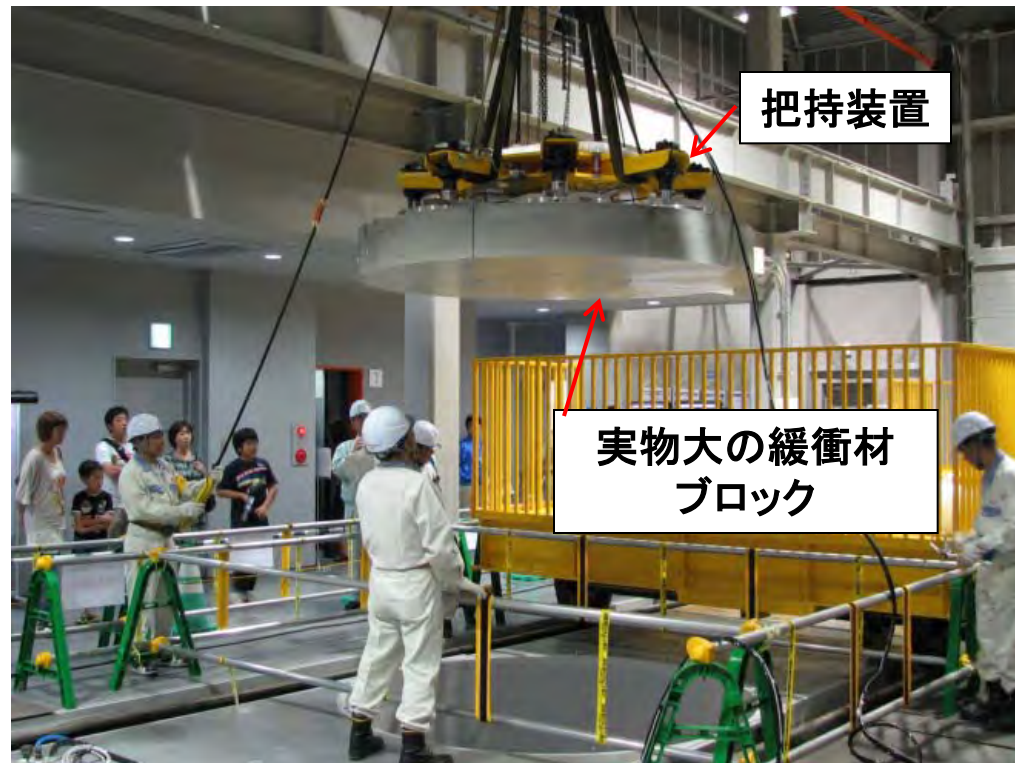
把持装置

実物大の緩衝材
ブロック

把持試験の様子

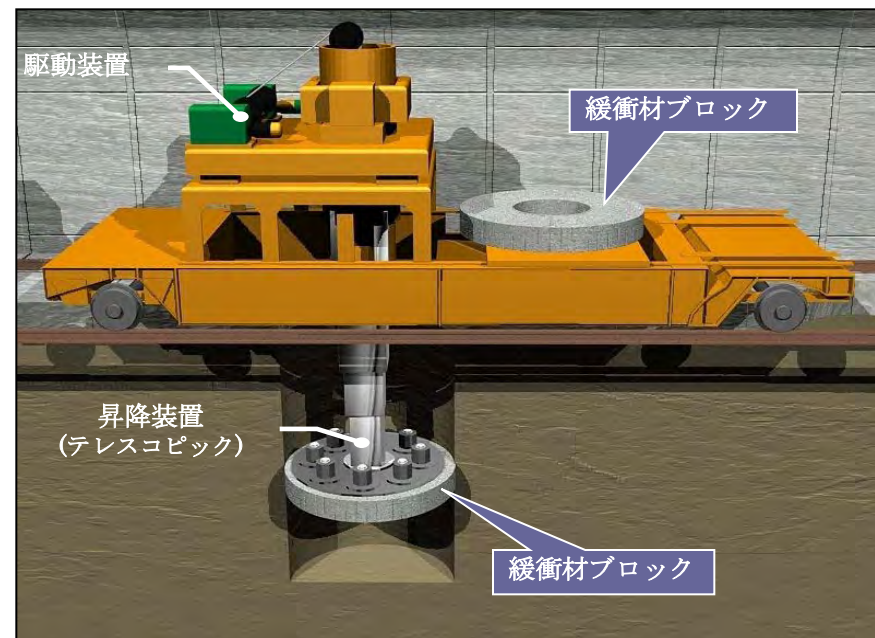
緩衝材定置試験設備の概念図
