幌延深地層研究計画の現状について

—平成23年度調査研究成果—

—平成24年度調査研究計画—

日本原子力研究開発機構
幌延深地層研究センター

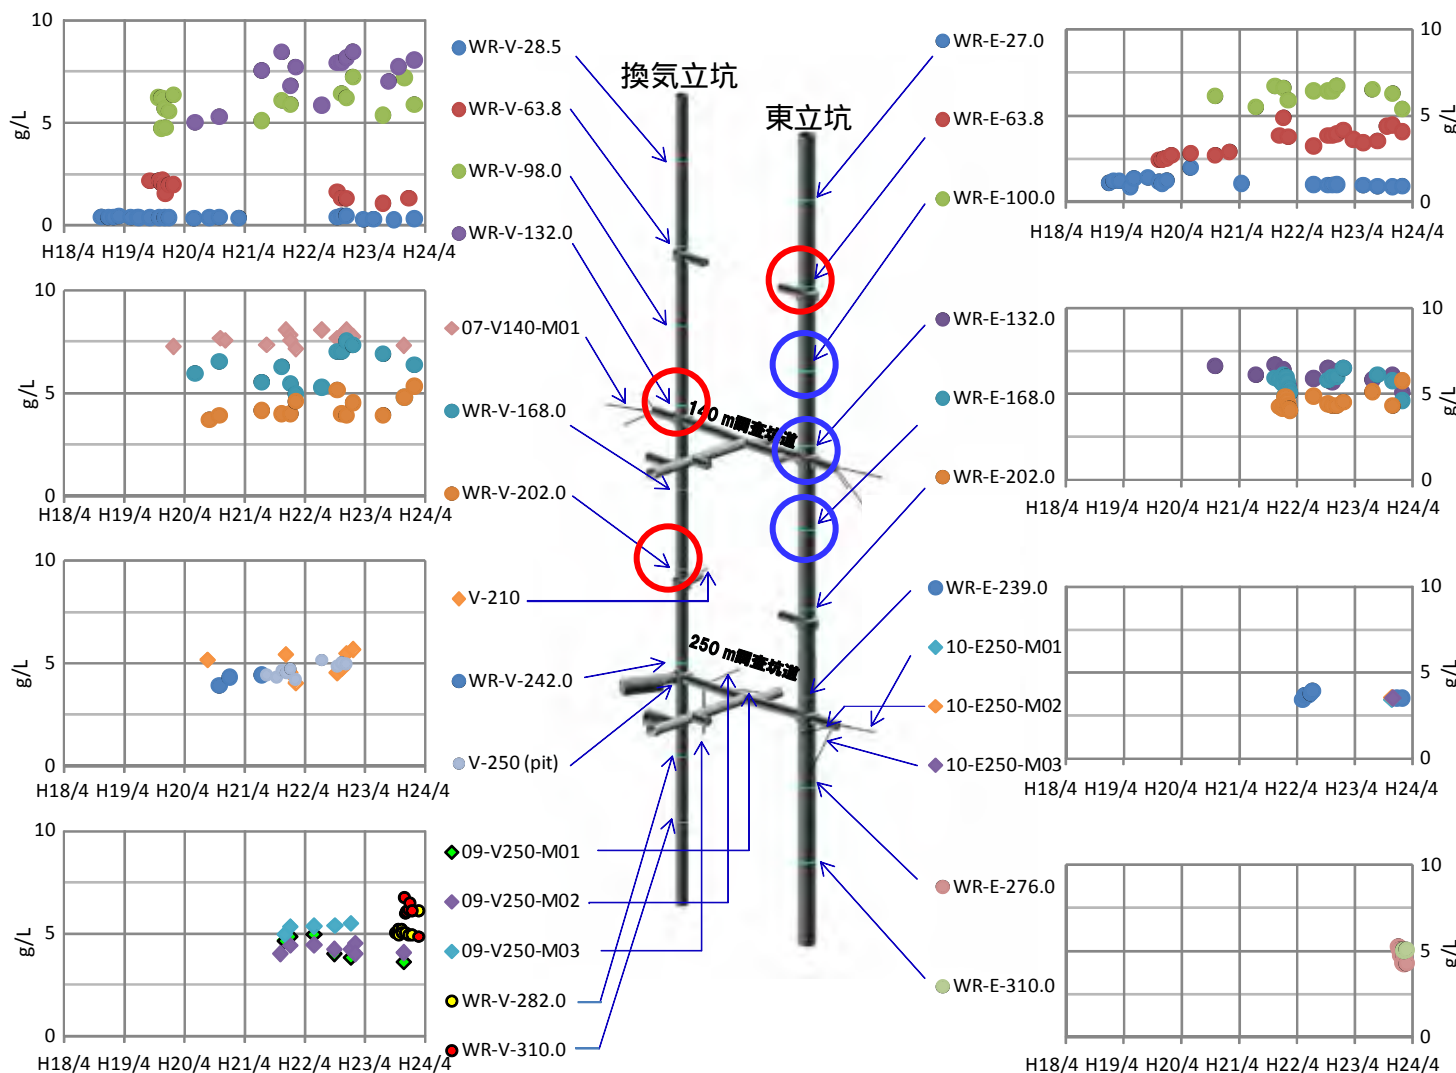
地下水の塩分濃度の経時変化

坑道掘削に伴う地球化学環境の変化を調べるため、地下水の水質の観測を継続しました。

地下施設で採取した地下水の塩分濃度が、上昇あるいは低下する区間が確認されました。

- 塩分濃度が上昇している採水地点
- 塩分濃度が減少している採水地点

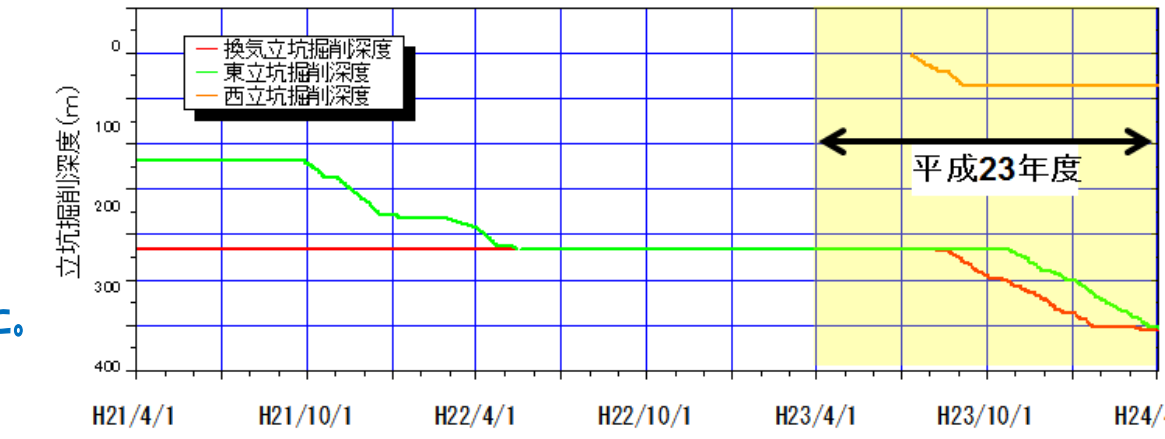
施設周辺の地下水水圧の観測を継続して実施しました。

立坑の掘削に伴う地下水水圧の変化は、
 施設に近いボーリング孔(PB-V01孔)で観測され、
 施設から離れたボーリング孔(HDB-7孔)では、観測されませんでした。

HDB-7孔 地下水水圧の測定結果

PB-V01孔

立坑掘削の進捗

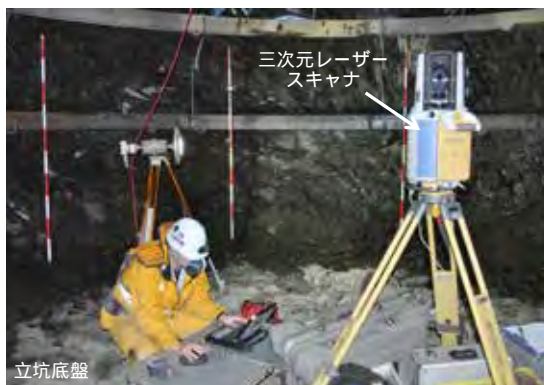
三次元レーザースキャナによる岩盤壁面の計測

- 三次元レーザースキャナにより、岩盤表面の凹凸を三次元的・定量的・短時間に把握することができました。
- 岩盤の抜け落ち状態は、広域的な力の向きと、元々の割れ目の分布に関連していることが分かりました。

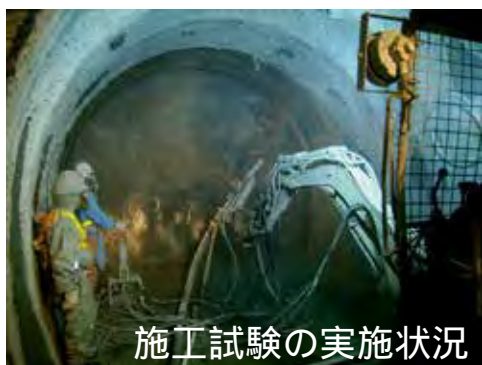
低アルカリ性セメントの吹付けコンクリートを250m坑道の一部に施工し、施工性の確認と坑道周辺への影響を調査しました。

低アルカリ性セメント(HFSC)を用いた吹付けコンクリートの施工試験の範囲

低アルカリ性コンクリートの施工箇所 (140m調査坑道)

低アルカリ性コンクリートを施工した坑道周辺の地下水は、ほとんど影響を受けていないことが分かりました。

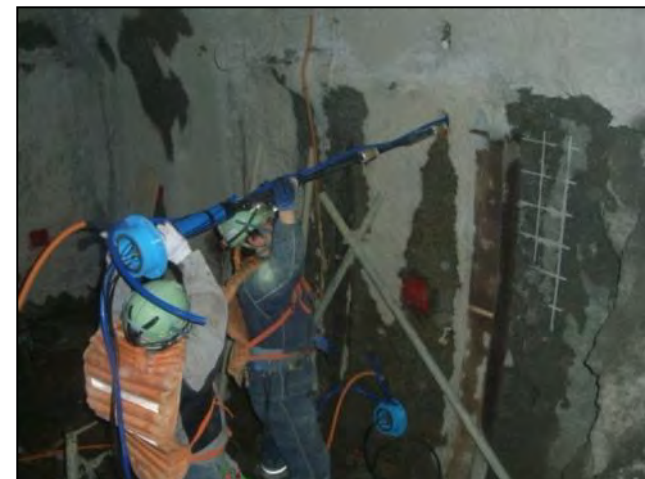
地中変位計の設置の様子
(250m調査坑道)

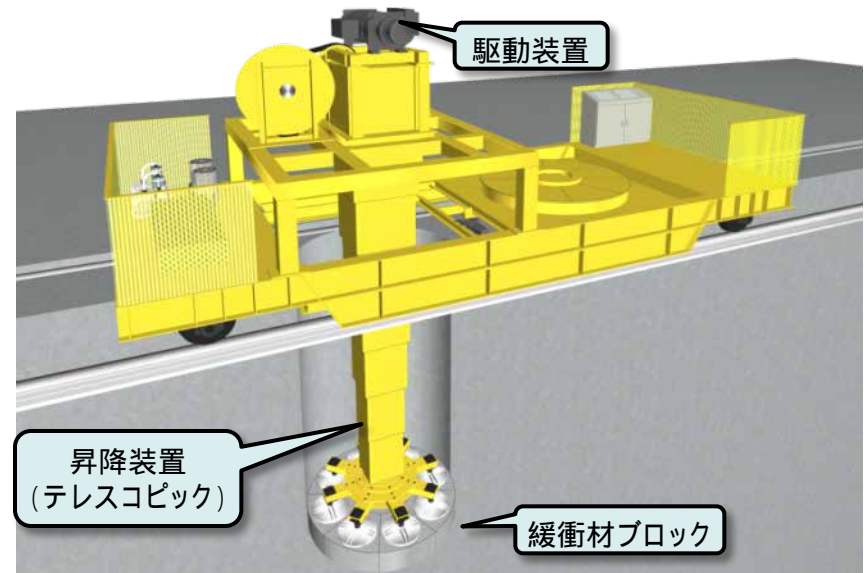
緩衝材定置試験設備の概念図

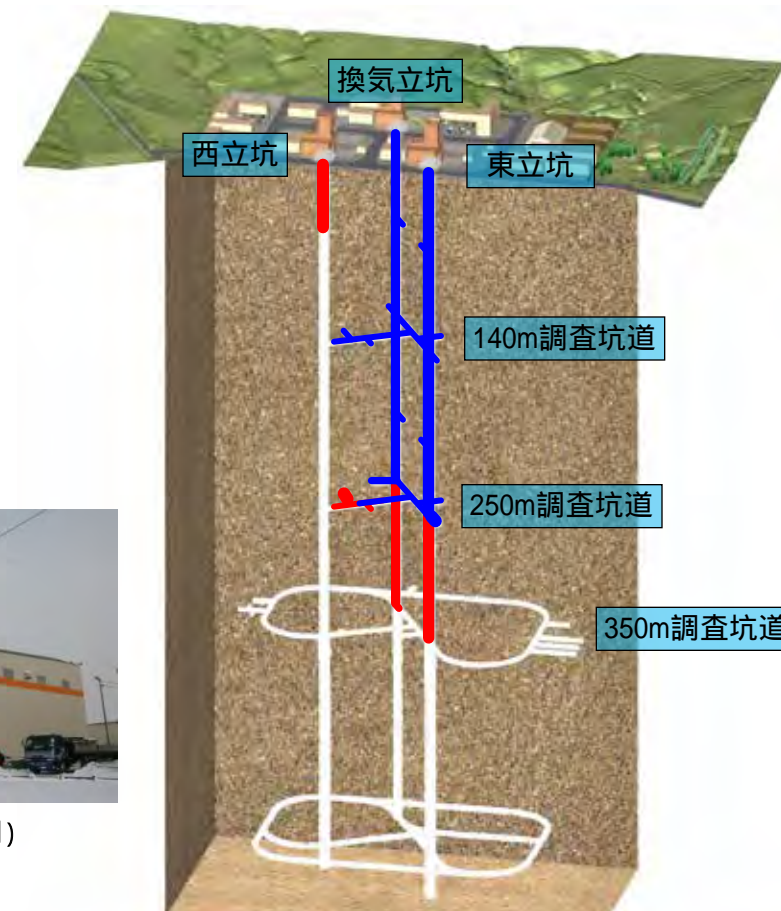
地下施設概要図

- ・換気立坑、東立坑 : 掘削長 約100m
(深度 約250m ~ 約350m)
- ・西立坑 : 掘削長 約50m
- ・250m調査坑道 : 掘削長 約38m
- ・350m調査坑道 : 掘削長 約9m

- : 平成22年度までに掘削した範囲
- : 平成23年度における掘削範囲
