# 幌延深地層研究計画の現状について

-平成24年度調査研究成果-

-平成25年度調査研究計画-

日本原子力研究開発機構  
幌延深地層研究センター

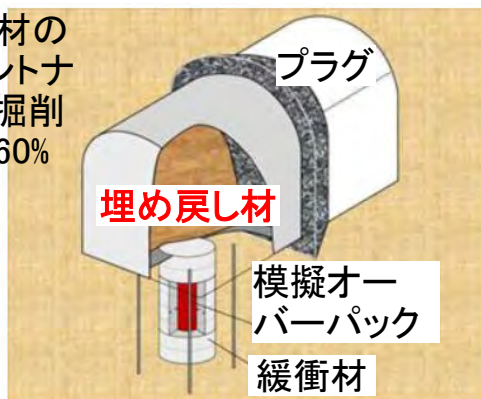
埋め戻し材の仕様: ベントナイト40%、掘削土(ズリ)60%を混合

人工バリア性能確認試験の概観

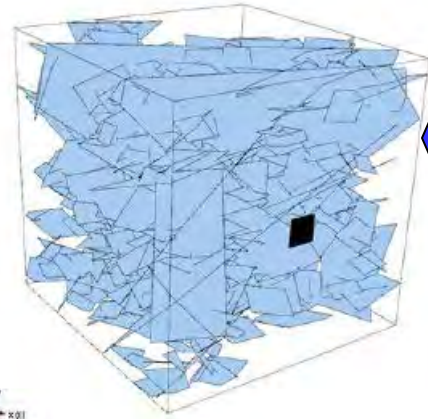
領域1(地山強度比 $\geq 4$ )の岩盤の場合に形成された亀裂のネットワークの様子。**多数のネットワークが生じるため、地下水が流れやすい状態です。**

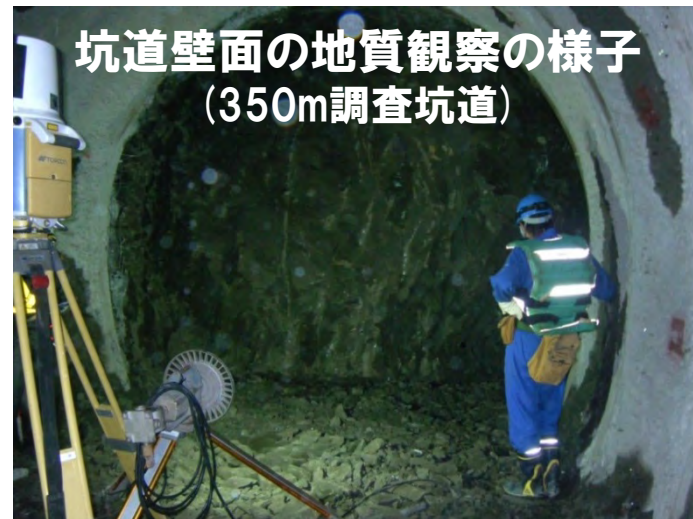
坑道壁面の地質観察の様子  
(350m調査坑道)

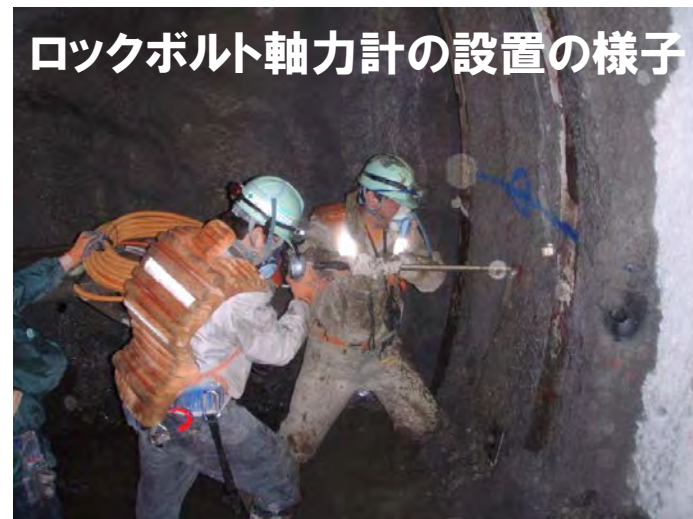
ロックボルト軸力計の設置の様子
