# 幌延深地層研究計画の現状について

-平成25年度調査研究成果-

-平成26年度調査研究計画-

日本原子力研究開発機構  
幌延深地層研究センター

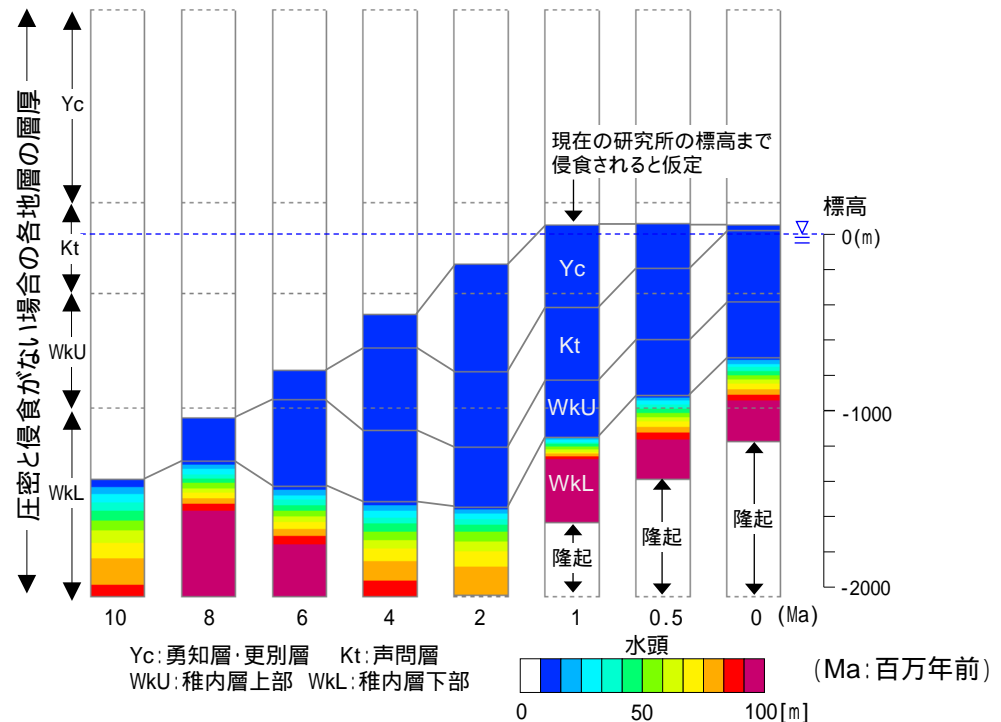
地形・地質構造の長期的な変遷に基づく  
水頭分布の変化に関する一次元解析結果

○地形・地質構造の長期的な変遷を考慮することで、HDB-11孔の深部(深度700m以深)に認められる高い水圧分布の傾向を再現できることを確認しました。

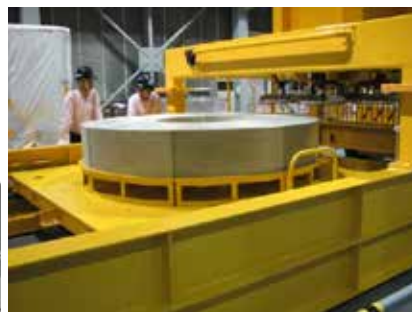
緩衝材台車をテレスコピック下部へ移動

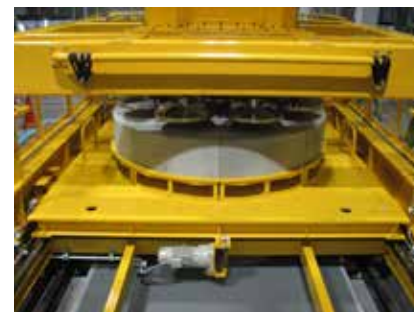
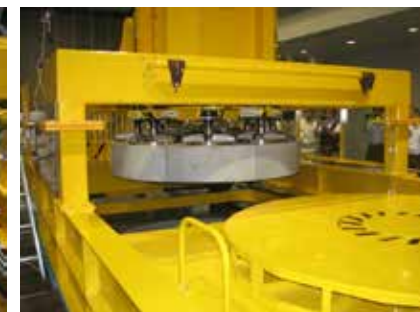
真空把持装置で緩衝材ブロックを把持し、緩衝材台車を戻す

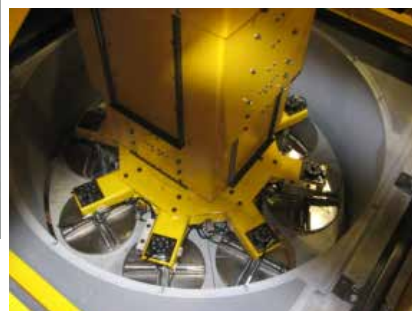
模擬処分孔へ緩衝材ブロックを降下、定置

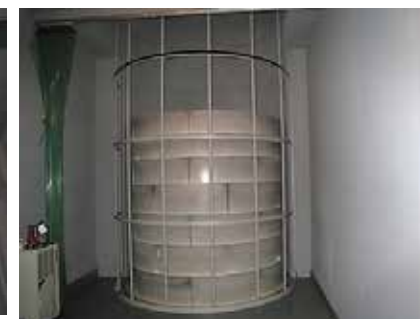
定置完了

○定置試験の結果、設計段階で想定していた性能を確認することができました。

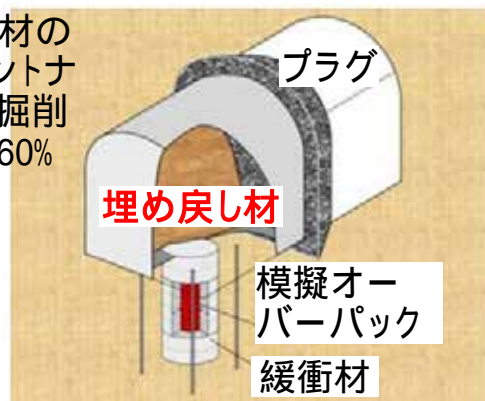
埋め戻し材の仕様: ベントナイト40%、掘削土(ズリ)60%を混合

人工バリア性能確認試験の概観

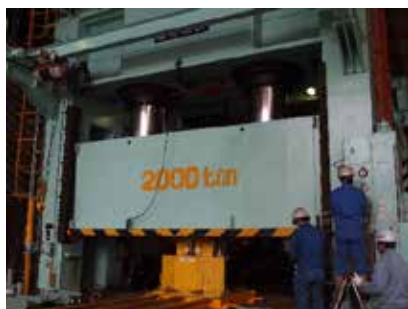
緩衝材ブロックの圧縮成形

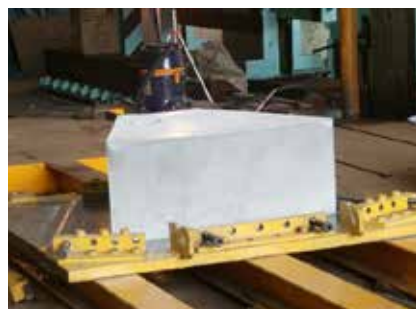
製作した緩衝材ブロック (8分割)

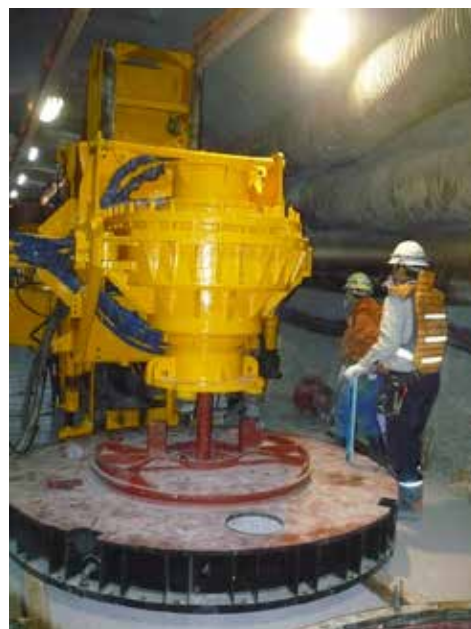
開発した大口径掘削機

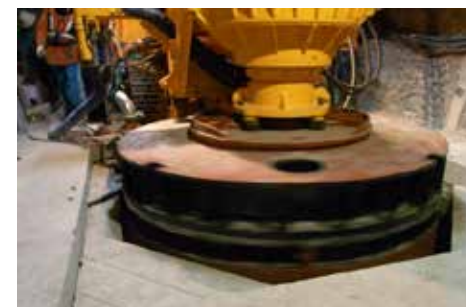
全周ケーシング工法による外周の掘削

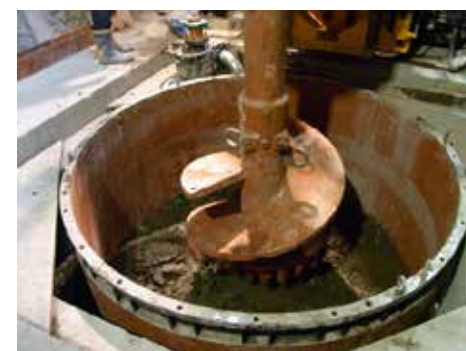
オーガー工法による中掘

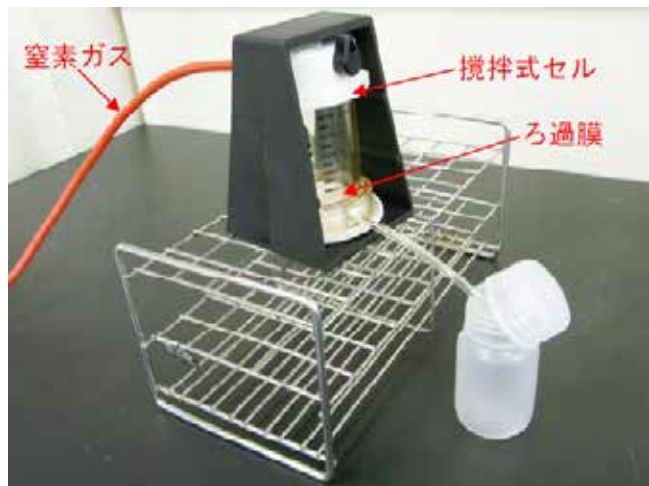
攪拌式セルを用いた加圧ろ過システム

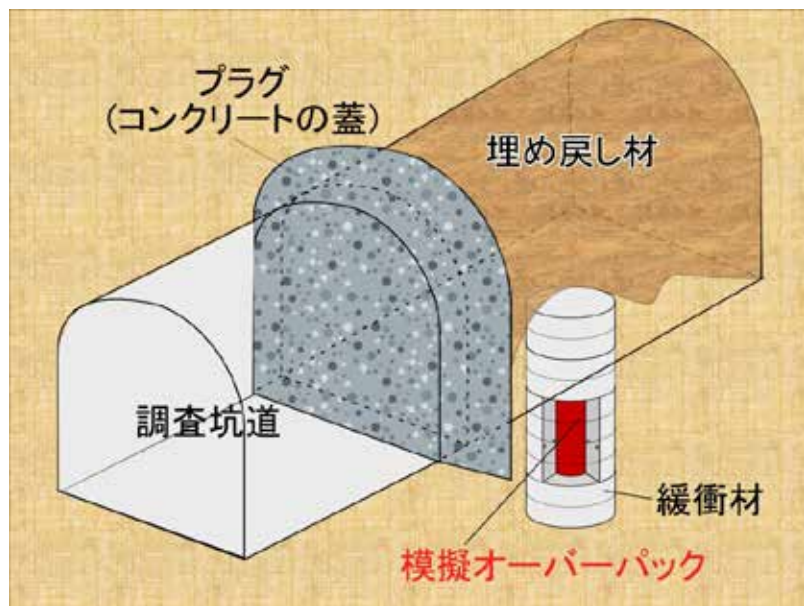
人工バリア性能確認試験の概念図

<p>処分技術の信頼性向上</p>	<ul style="list-style-type: none"> <li>• 実物大の模擬オーバーパックおよび緩衝材を用いた人工バリア性能確認試験を実施します。</li> <li>• 低アルカリ性コンクリート材料が周辺岩盤や地下水に及ぼす影響を把握するための調査を継続します。</li> <li>• 緩衝材の長期的な浸潤挙動を把握するための試験を継続します。</li> </ul>
<p>安全評価手法の高度化</p>	<ul style="list-style-type: none"> <li>• 350m調査坑道で原位置トレーサー試験を実施します。</li> <li>• 原位置試験を補完・検証するため、並行して必要な室内試験を行います。</li> </ul>

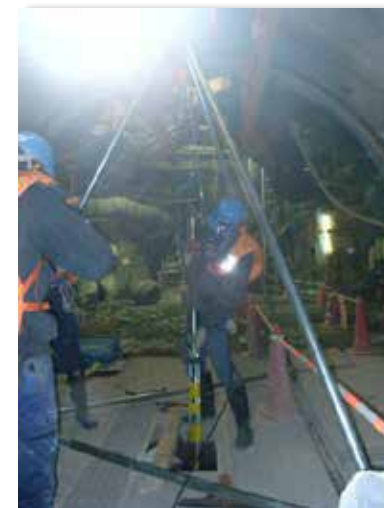
大林組-原子力機構 共同研究  
マルチ光計測プローブの設置作業  
(平成26年1月、於 350m調査坑道)
