幌延深地層研究計画 平成27年度調査研究成果報告

平成28年8月3日(水)

日本原子力研究開発機構
幌延深地層研究センター

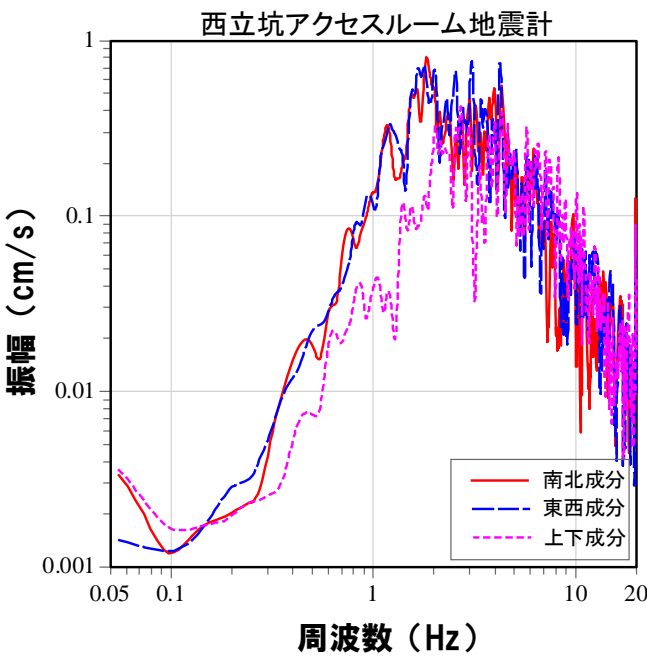
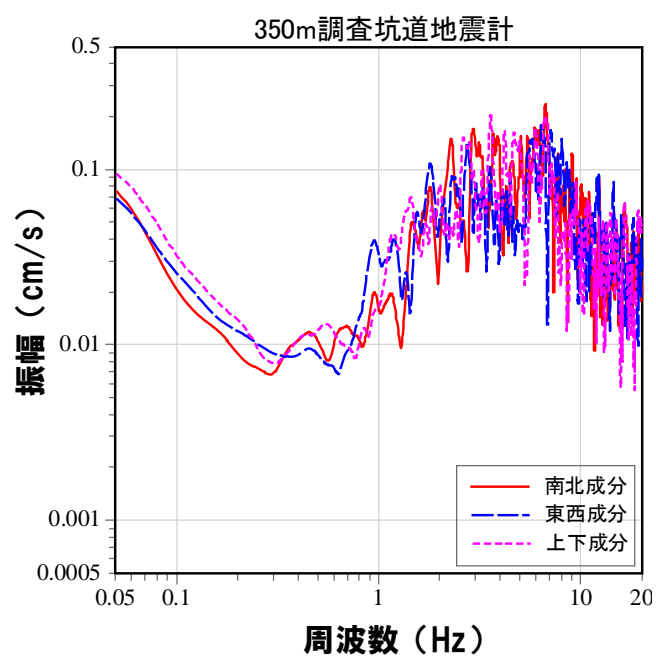
平成27年8月29日の地震（幌延町で震度1）の振幅と周波数の関係

- 地表（西立坑アクセスルーム）：最大加速度 1.45cm/s^2
- 350m調査坑道：最大加速度 0.91cm/s^2

震央分布
(H27.4.1~H28.2.29)

➤ 地震波は深部岩盤で周波数が高く振幅の小さい波が、地上付近で周波数が低く振幅の大きな波に変わっていることがわかりました。

今後、岩盤の地震動に対するモデルの見直しを行い、地下施設の耐震性評価技術の整備を進めていきます。

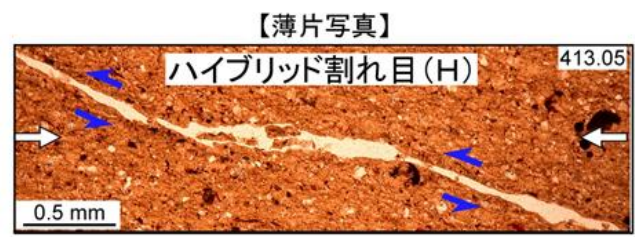
- 断層付近に生成する割れ目の状態（せん断・引張・ハイブリッド）を観察しました。
- 人工亀裂を入れた岩石供試体を用いた室内試験を実施し、発生する亀裂を観察しました。

- **ダクティリティインデックス**
 - ・ 2以上：せん断割れ目が形成
 - ・ 2未満：引張・ハイブリッド割れ目が形成
- **ダクティリティインデックス**は、断層付近に発達する割れ目の状態と密接に関連しています。
- **地質環境の長期変遷（隆起・侵食）に伴う断層の発達様式の変化をモデル化しました。**

人工亀裂端部に形成される割れ目のタイプとDIの関係

※ **ダクティリティインデックス (DI)**：岩石の強度と応力状態により定義される値
断層帯中の水みちの透水性は **ダクティリティインデックス** が大きくなるほど小さくなる

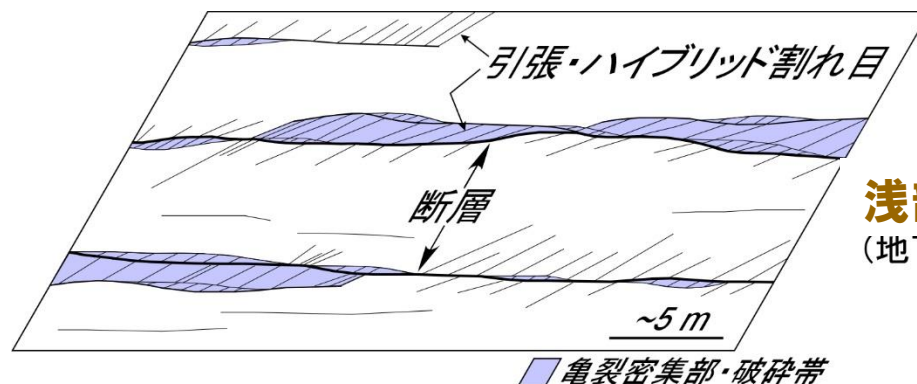
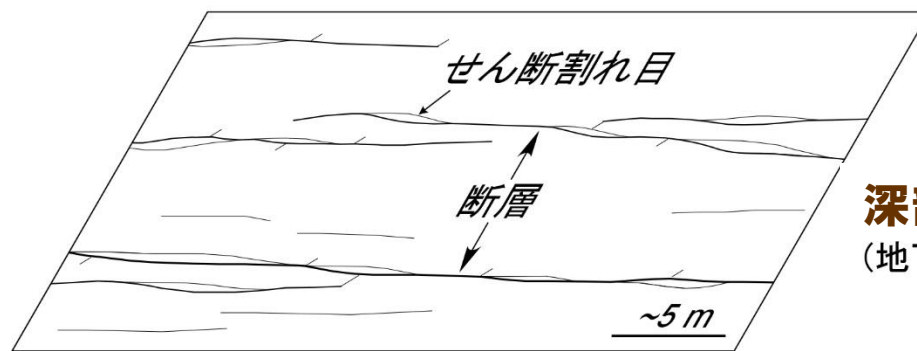
- 地質環境の長期変遷（**隆起**・**侵食**）に伴う断層の発達様式の変化をモデル化しました。

➤ 岩盤は隆起・侵食の過程でダクティリティインデックスが徐々に低下していくことが予想されます。

➤ したがって、隆起・侵食に伴う断層の発達様式の変化が考えられます（付随する割れ目が、せん断型から引張・ハイブリッド型に変化）。

浅部 $DI < 2$
(地下施設の深度350mレベル)

隆起・侵食

深部 $DI > 2$
(地下施設の深度500mレベル)

隆起・侵食に伴う断層の発達様式の変化

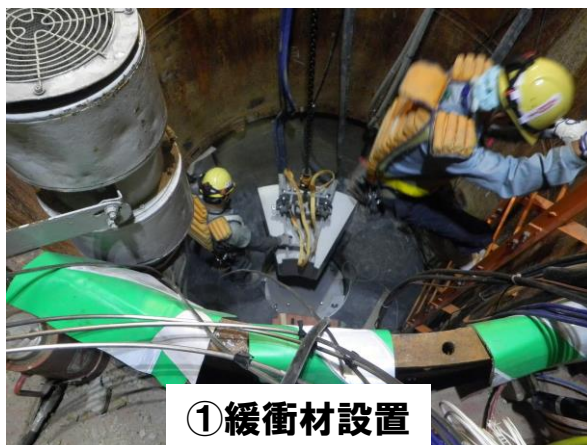
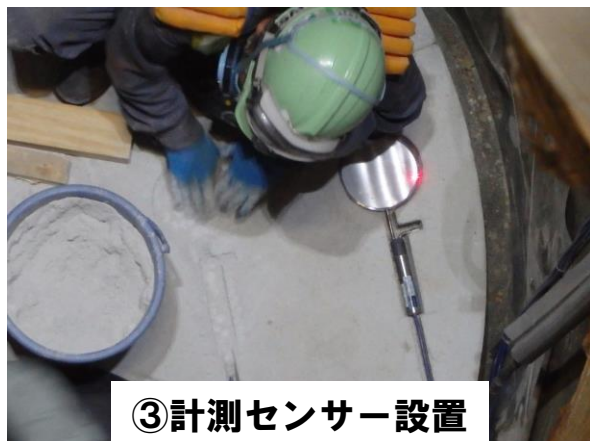
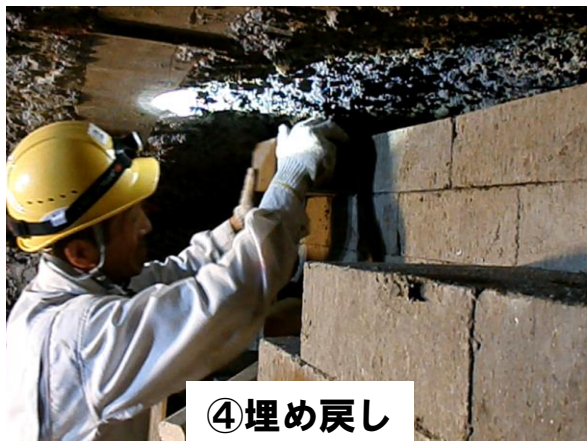
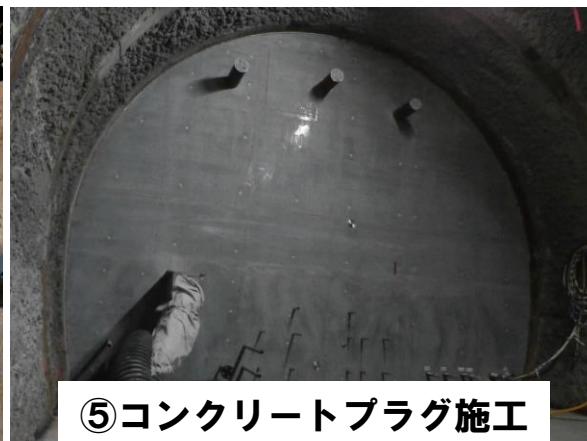
- 人工バリア性能確認試験における、緩衝材、模擬オーバーパック、計測センサーの設置、坑道の埋め戻し、およびコンクリートプラグの施工の状況（H26年度実施）。

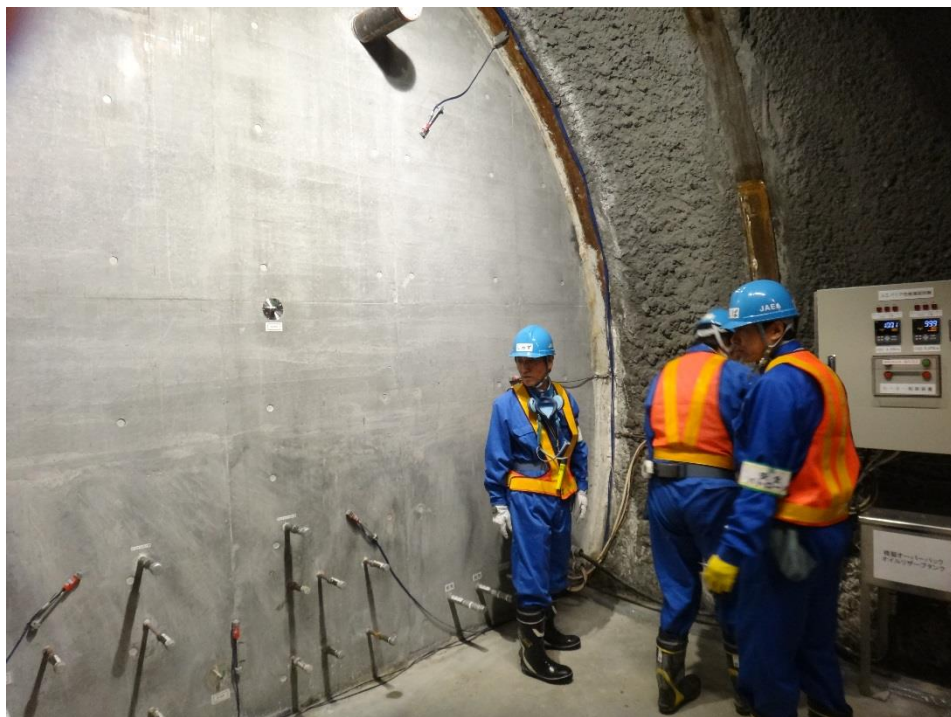
H27.6月の深度350m調査坑道 試験坑道4

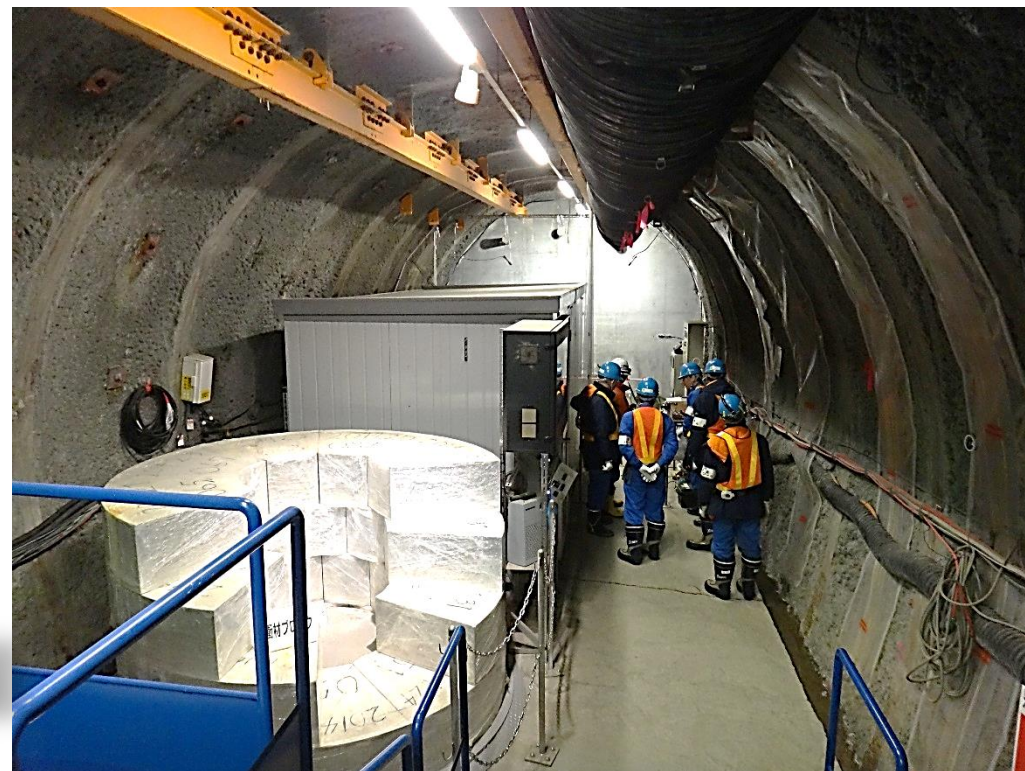
H28.3月の深度350m調査坑道 試験坑道4

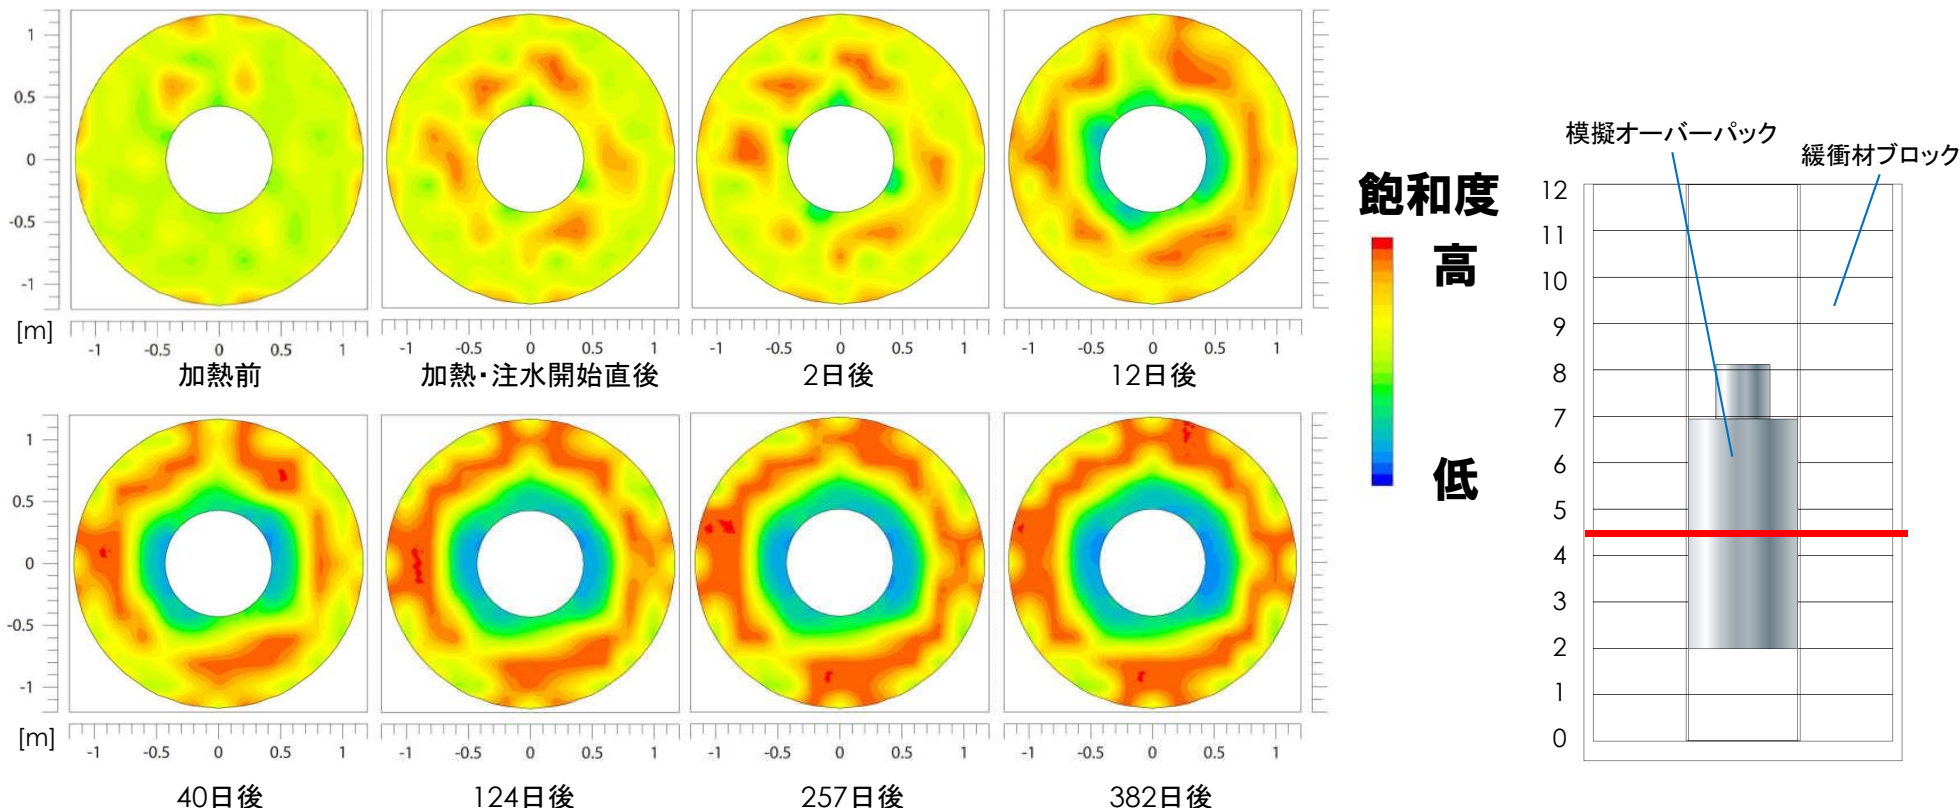
- 人工バリア性能確認試験における加熱・注水試験を継続しました。

緩衝材の水分飽和度の経時変化

➤ 加熱から、382日後（H28年2月1日）の段階で緩衝材のほぼ中間にまで地下水が浸潤してきていると考えられます。

今後もデータ取得を継続し、実測値とコンピューターシミュレーションの結果を比較するとともに、計測センサーの耐久性を確認します。

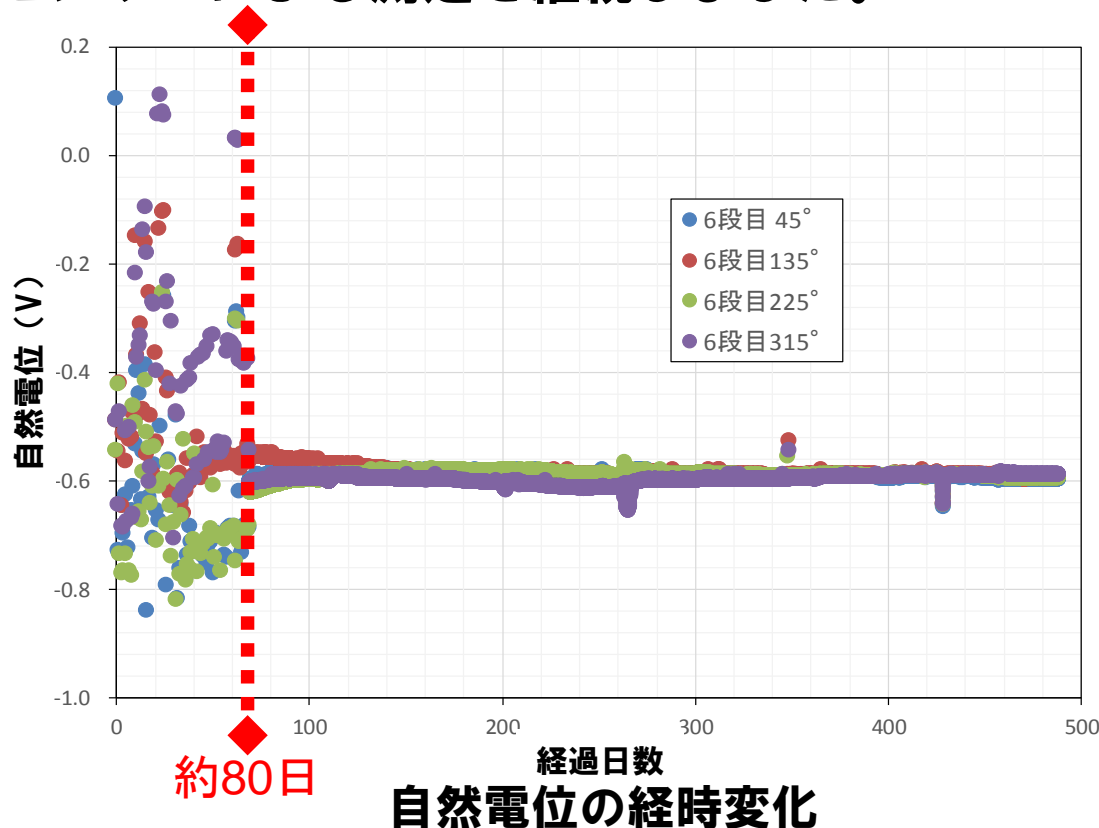
自然電位の経時変化

➤ 加熱（95℃）から約80日以降はばらつきが収まり、自然電位はほぼ同一の値を示したことから、地下水がセンサー近傍に到達したと考えられます。

今後もデータ取得を継続します。
腐食速度の評価を行うとともに、センサーの耐久性を確認します。

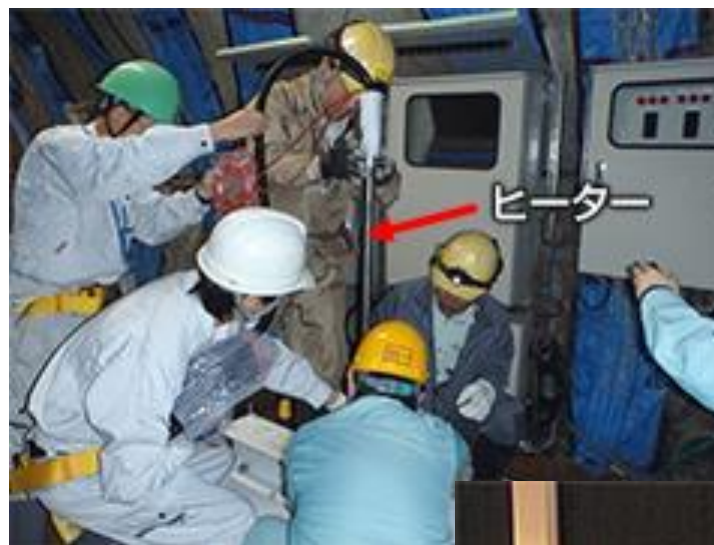
原環センター・原子力機構
共同研究

オーバパック溶接部腐食試験
でヒーターを設置している様子
（平成27年9月、
於 350m調査坑道）
