幌延深地層研究計画の現状について

- 平成27年度調査研究成果-
- 平成28年度調査研究計画-

日本原子力研究開発機構
幌延深地層研究センター

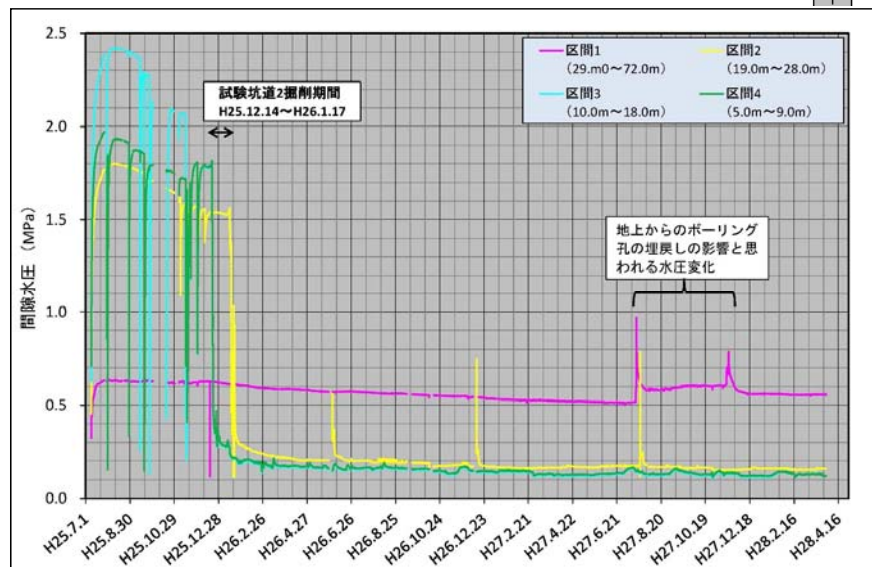
- 水圧・水質モニタリングを350m調査坑道で継続しました。

- 水圧：
坑道掘削後に大きく低下し、その後は徐々に水圧が低下する傾向がみられます。
- 水質：
坑道掘削前後で変化は見られず、
・ pH=約7
・ 酸化還元電位=-280~-200mV
でほぼ一定の値を示しています。

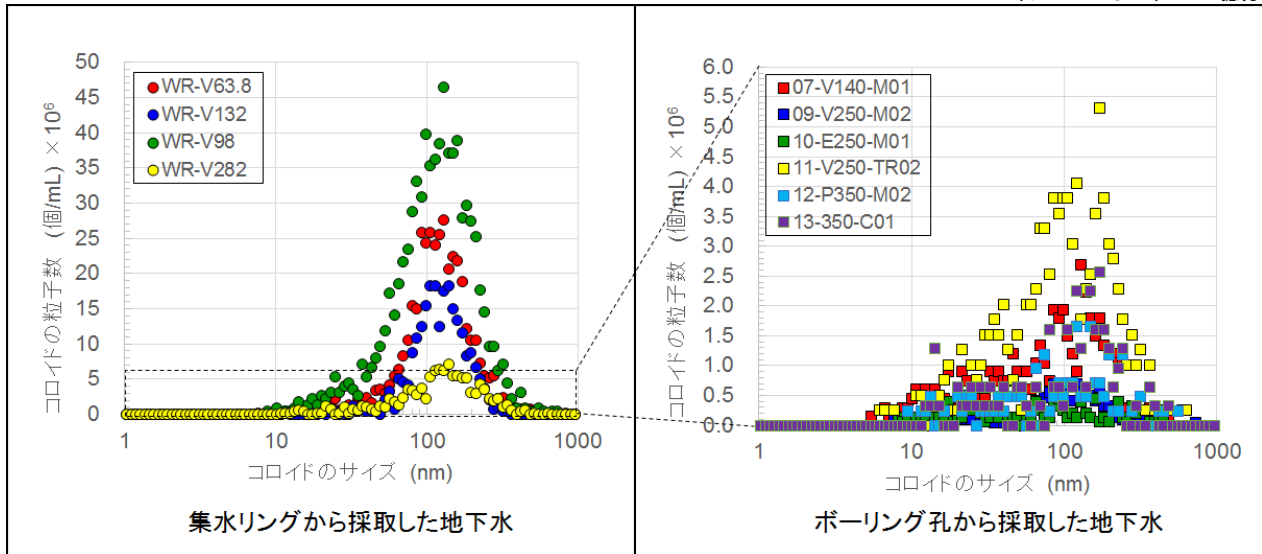
- 地下水に含まれるコロイドのサイズと粒子数を測定しました。

- サイズは、いずれの地下水でも100nm～200nm程度が多いことがわかりました。
- 粒子数は、集水リングからのものが多く、コンクリートの影響があると推定されました。

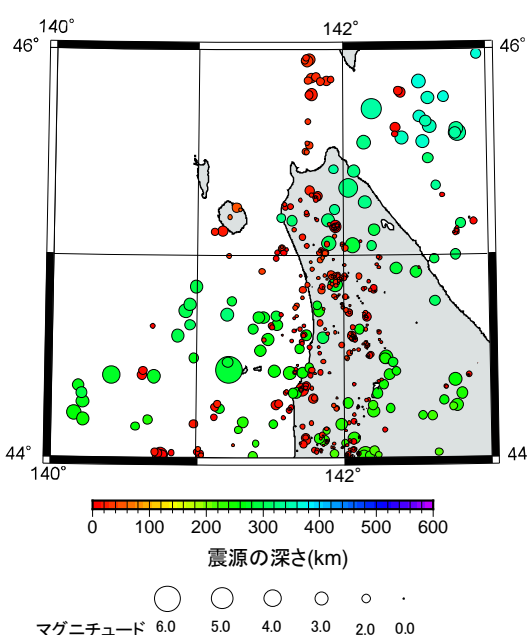
平成27年8月29日の地震（幌延町で震度1）の振幅と周波数の関係

- 地表（西立坑アクセスルーム）：最大加速度 1.45cm/s^2
- 350m調査坑道：最大加速度 0.91cm/s^2

震央分布
(H27.4.1~H28.2.29)

➢ 地震波は深部岩盤で周波数が高く振幅の小さい波が、地上付近で周波数が低く振幅の大きな波に変わっていることがわかりました。

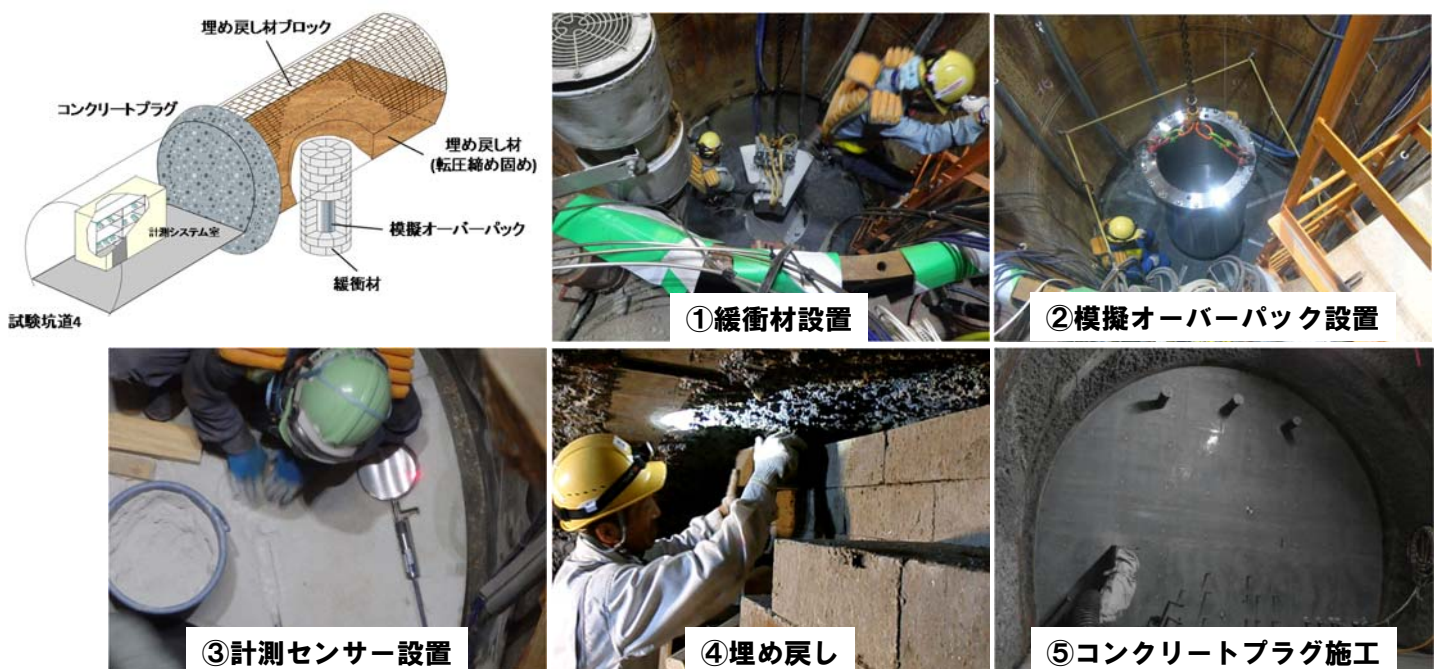
- 人工バリア性能確認試験における、緩衝材、模擬オーバーパック、計測センサーの設置、坑道の埋め戻し、およびコンクリートプラグの施工の状況（H26年度実施）。

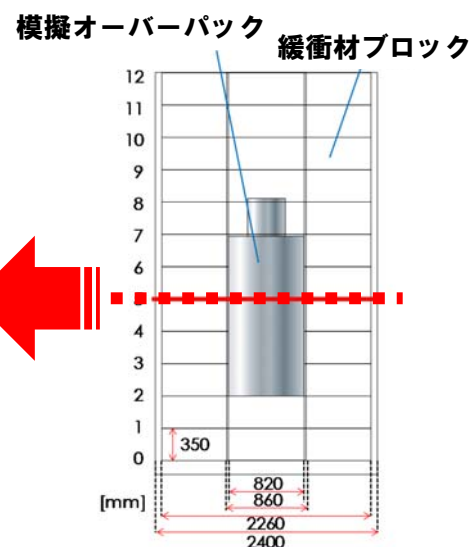
模擬オーバーパック中心からの距離 (mm)

緩衝材5段目の温度分布

- 加熱から約1年後には温度は定常状態になり、模擬オーバーパック表面から遠ざかるにつれて緩やかな温度勾配を示すことが分かります。

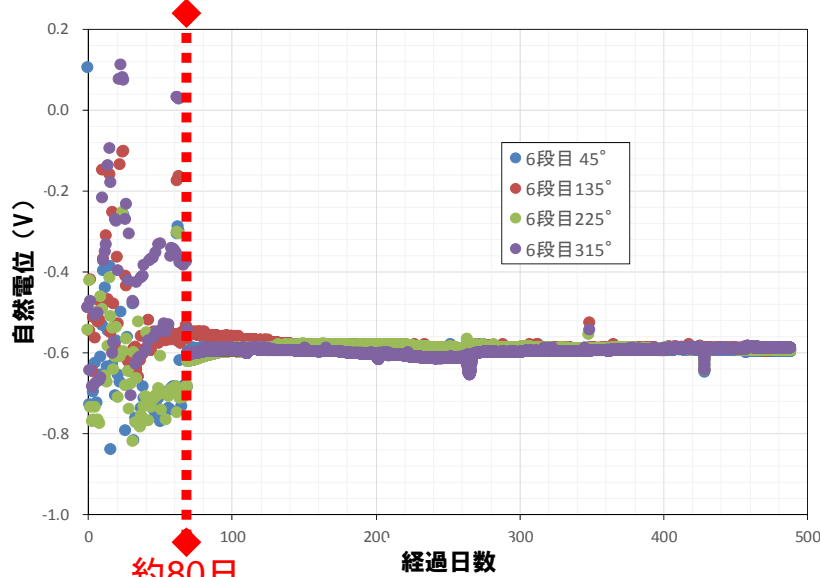
- オーバーパック腐食試験：腐食センサーによる測定を継続しました。

➢ 加熱（95℃）から約80日以降はばらつきが収まり、自然電位はほぼ同一の値を示したことから、地下水がセンサー近傍に到達したと考えられます。
