幌延深地層研究計画の現状について

-平成28年度調査研究成果-

-平成29年度調査研究計画-

日本原子力研究開発機構
幌延深地層研究センター

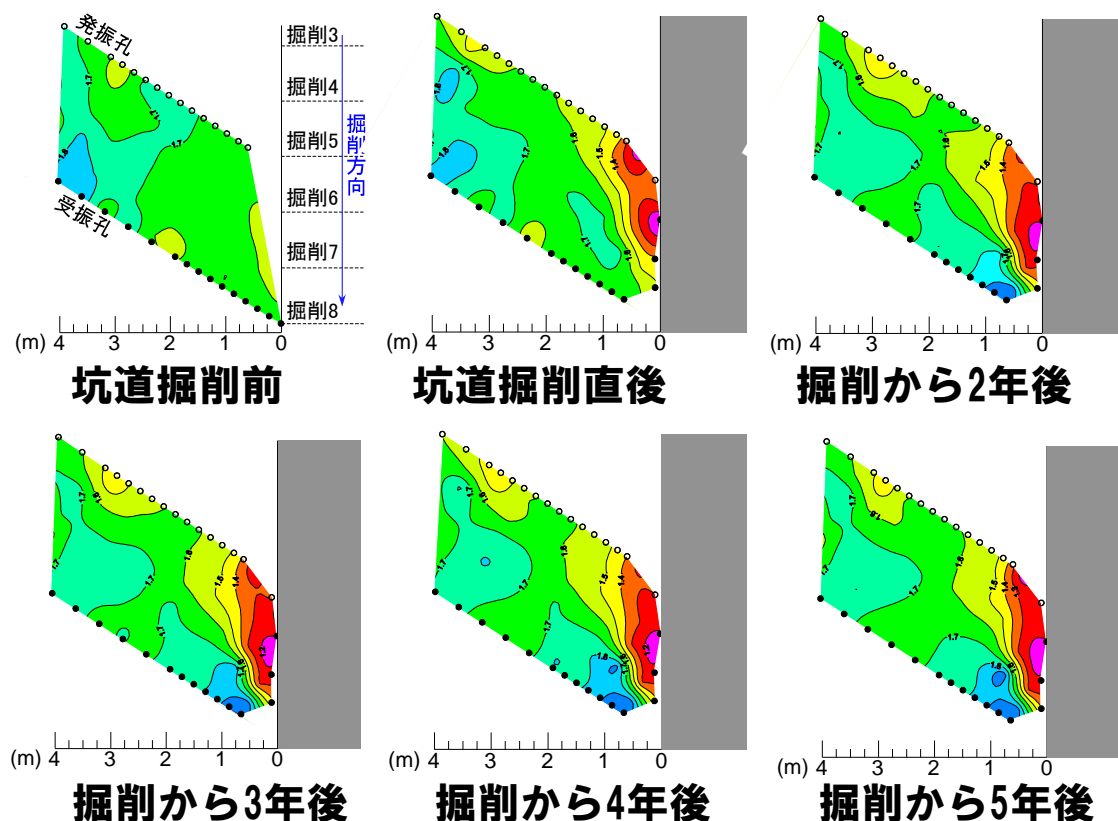
岩盤力学：坑道周辺の掘削による影響評価

- 坑道の掘削直後、弾性波速度が顕著に低下した領域が、壁面から約1mまで発達
- 坑道掘削から5年経過しても、速度低下領域は、壁面から約1mの範囲を超えて広がっていない。

坑道掘削によるゆるみ領域は、壁面から約1.0mの範囲で安定して存在

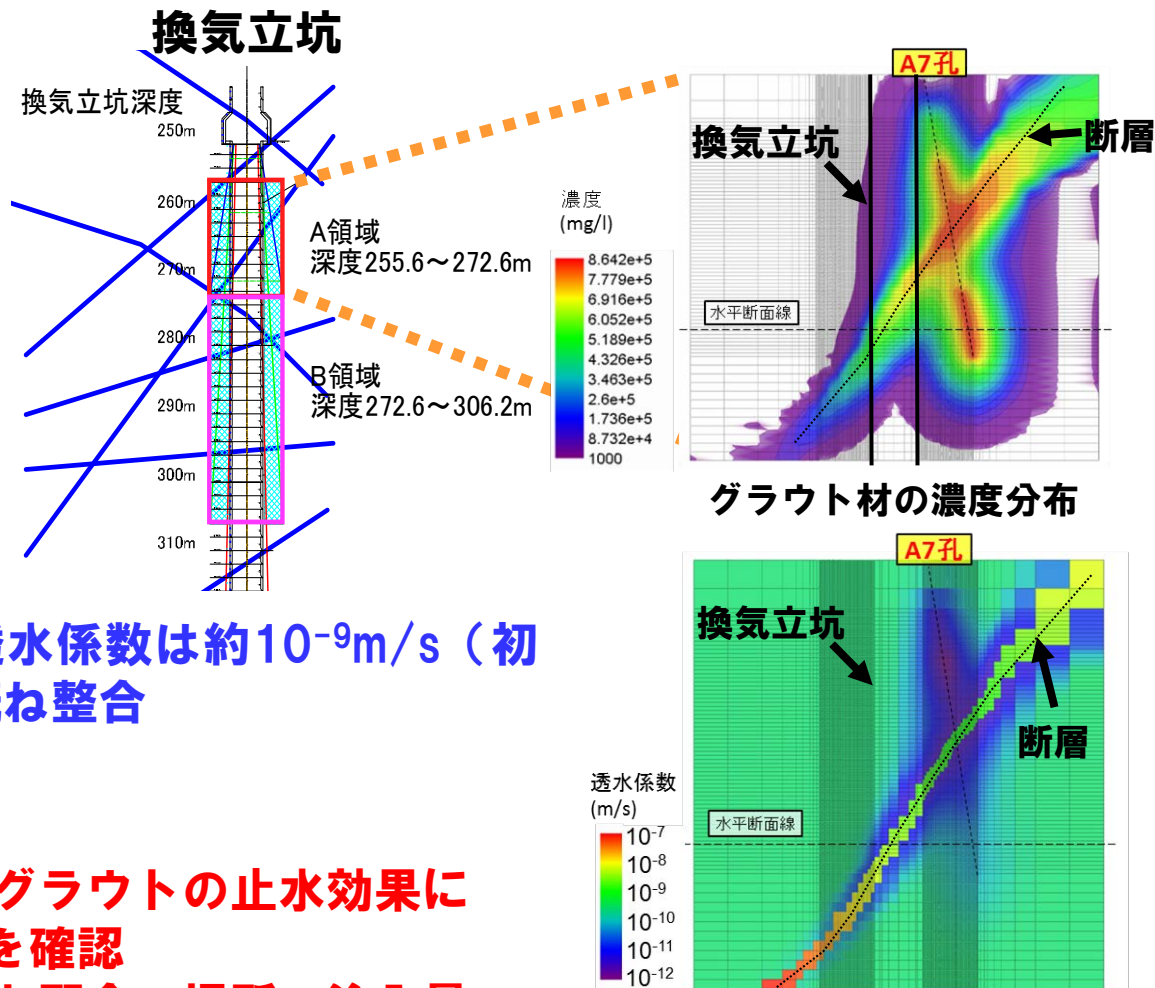
- 断層に沿ってグラウト材が浸透する挙動を評価することにより、グラウト材の濃度や浸透範囲を把握することが可能
- 解析によるグラウト施工後の断層の透水係数は約 $10^{-9}m/s$ （初期値 $10^{-5}m/s$ ）。これは、実測値と概ね整合

- シミュレーションによるグラウトの止水効果に関する評価技術の有効性を確認
- 止水プログラム（グラウト配合，場所，注入量，注入圧力，浸透範囲）策定に反映

グラウト材の濃度分布

グラウト施工後の
透水係数の分布

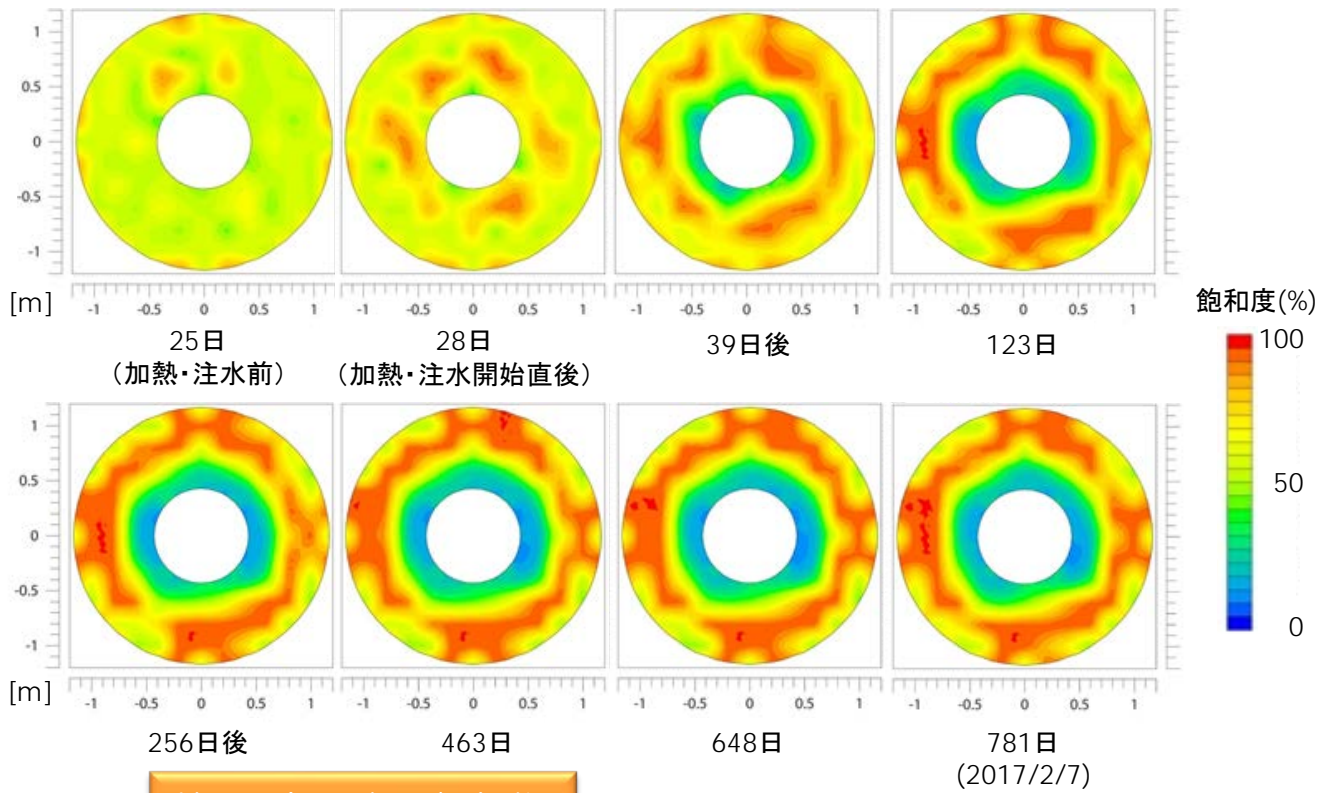
人工バリア性能確認試験－緩衝材の飽和度（比抵抗トモグラフィの結果）

飽和度の経時変化

測定開始から781日後（H29年2月7日）で緩衝材のほぼ中間まで地下水が浸潤

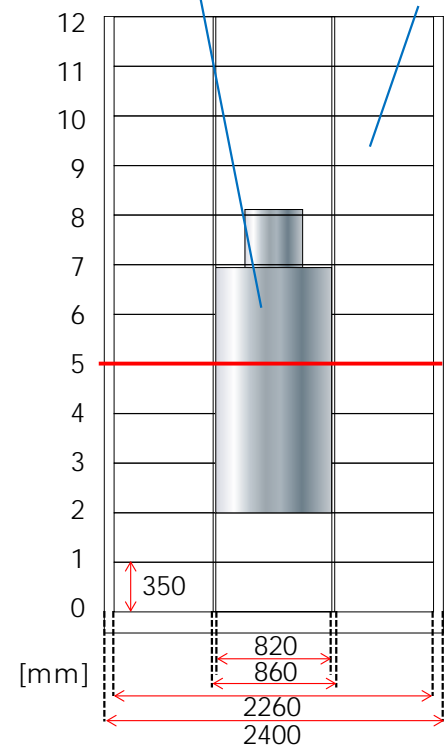
模擬オーバーパック 緩衝材ブロック

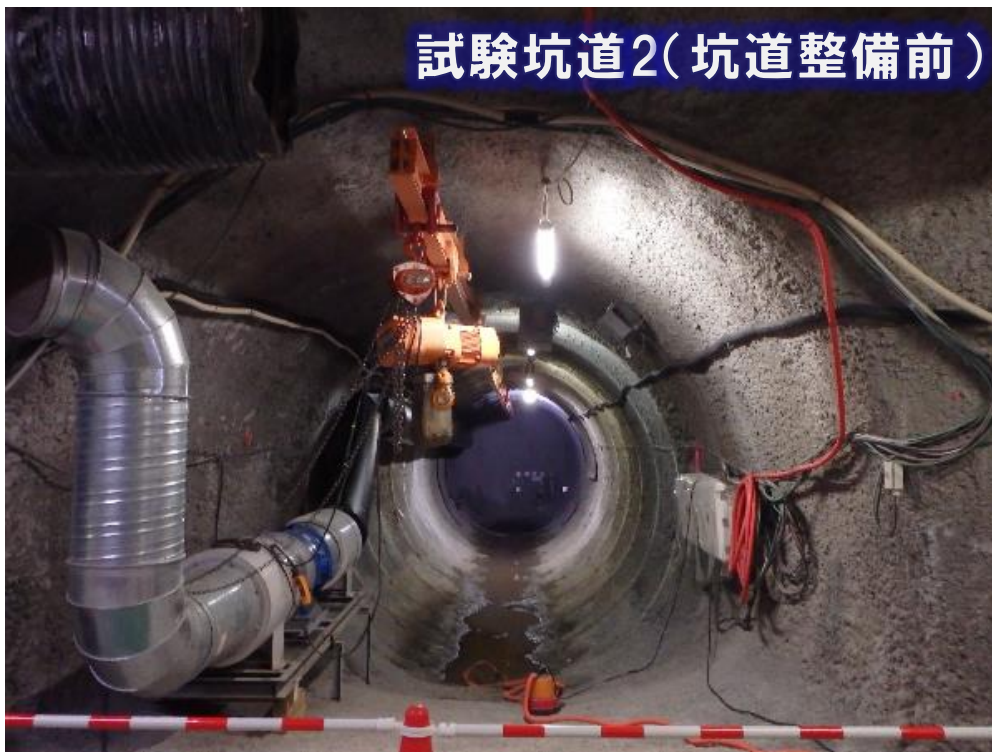
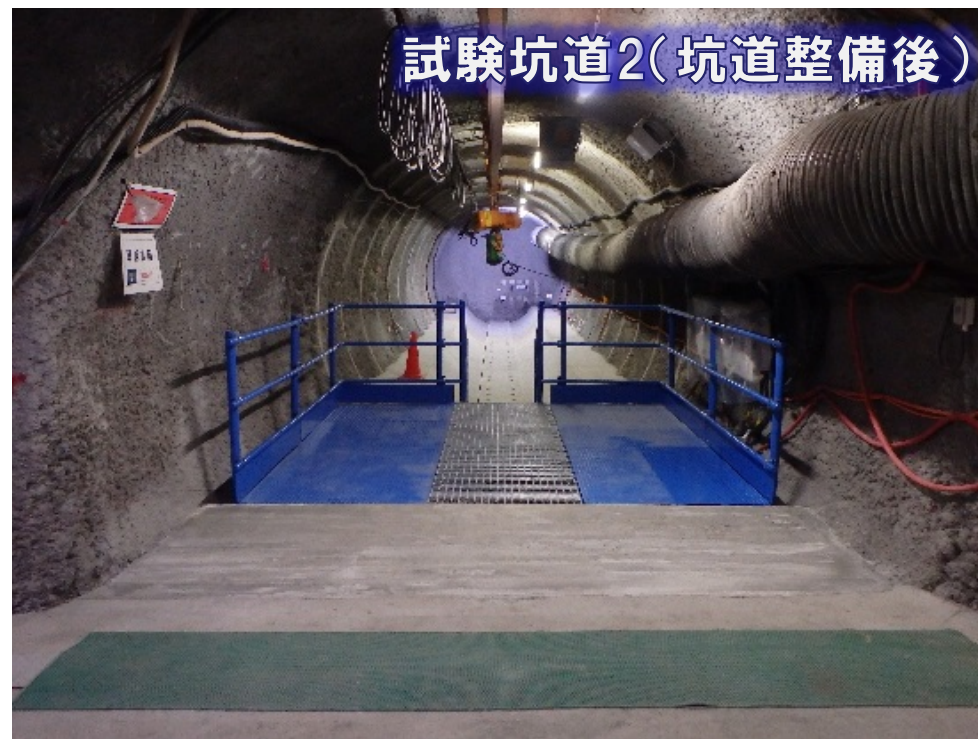
試験坑道2(坑道整備前)

試験坑道2(坑道整備後)

- 処分坑道横置き方式を想定した搬送定置・回収という一連のプロセスを実証することを目的とした研究
- 平成28年度は試験坑道の整備および計測器の設置作業を実施。

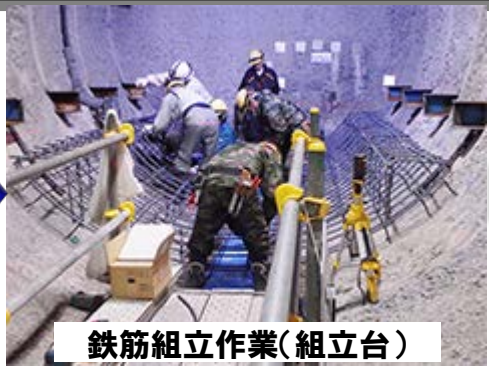
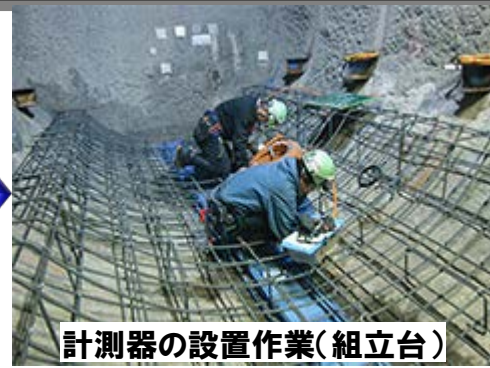
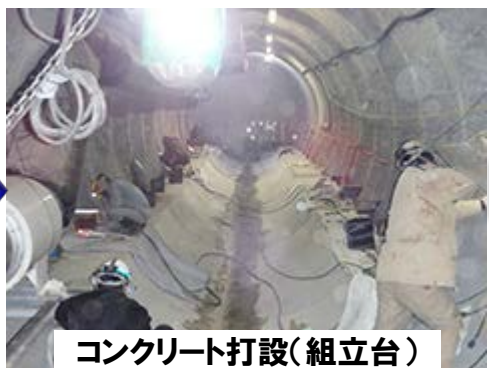
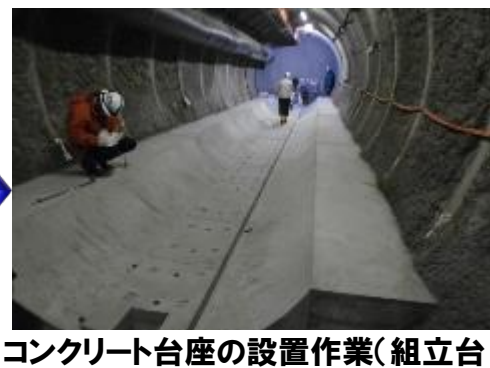
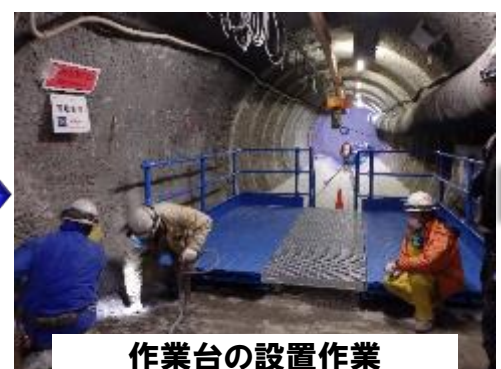
鉄筋組立作業(組立台)

計測器の設置作業(組立台)

鋼製型枠の設置(組立台)

コンクリート打設(組立台)

コンクリート台座の設置作業(組立台)

作業台の設置作業

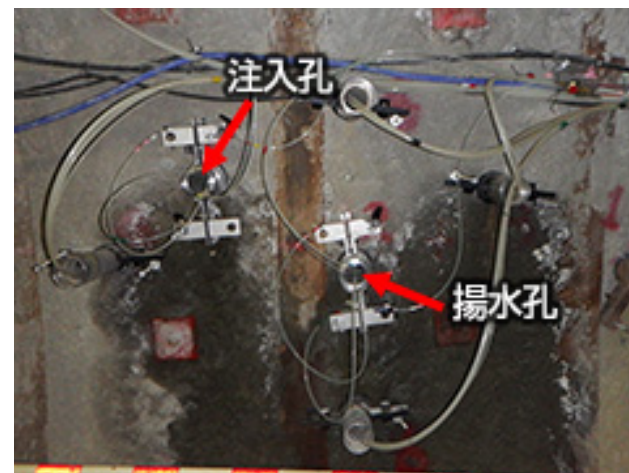
原位置試験の状況

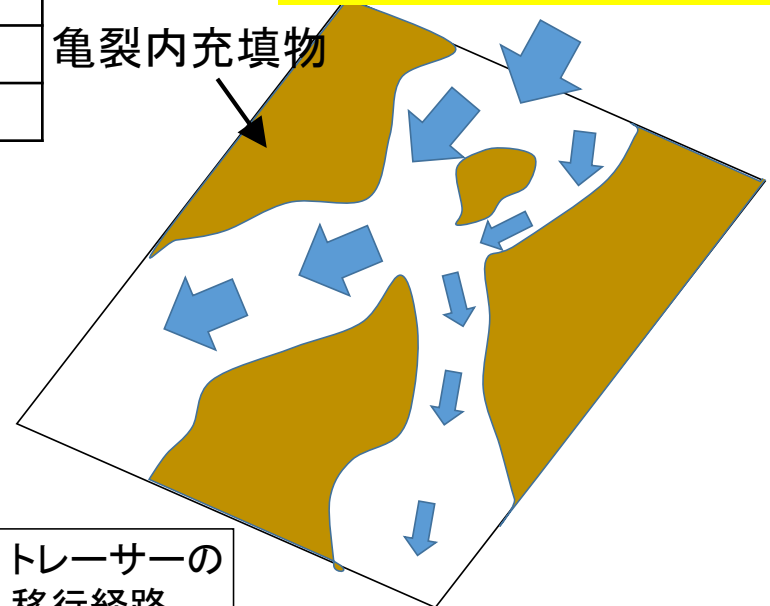
トレーサー試験の結果

(1回目と5回目は同条件で実施しているものの、
結果が大きく相違)
