# 「もんじゅ」 廃止措置作業の状況

## 主要作業の進捗状況

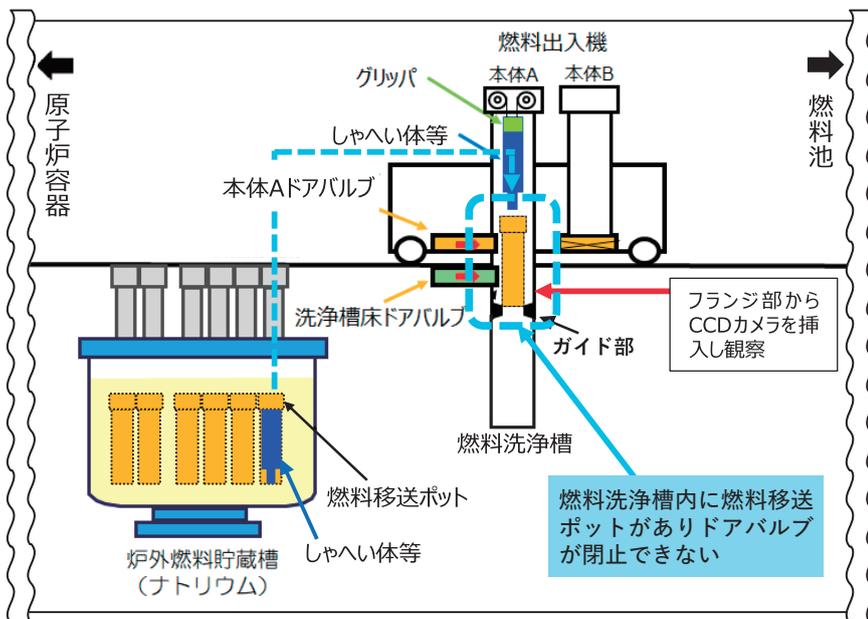
図 しゃへい体等取出し作業中断の状況

に移送し、10月18日より炉外燃料貯蔵槽から燃料洗浄槽(しゃへい体等に付着したナトリウムを洗浄する設備)でナトリウムを取り除き、燃料池に移送する作業を開始しました。しかしながら、10月25日、15体目のしゃへい体等を燃料洗浄槽内に吊り下ろす作業中に不具合が発生し、作業を中断しました。その後、原因調査のため入念な準備を行ったのち、11月21日に燃料洗浄槽内へカメラ

を挿入し内部観察したところ、原子炉容器と炉外燃料貯蔵槽間の移送を行う際に使用する燃料移送ポットの存在を確認し、不具合の原因と推定しました。今後は安全確保を最優先に燃料移送ポットを回収し、機器の健全性確認を行った後、復旧いたします。

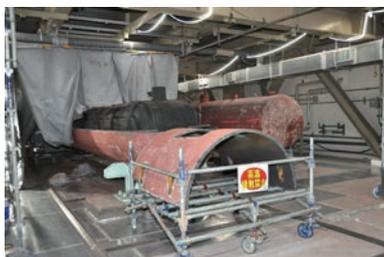
給水加熱器の解体

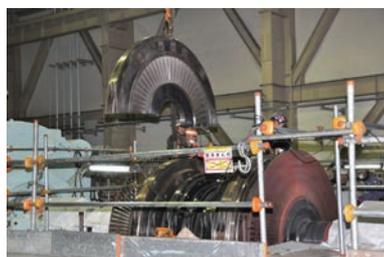
タービンの解体
