廃止措置作業(第2段階)の状況

しゃへい体等取出し作業等主要作業の進捗について

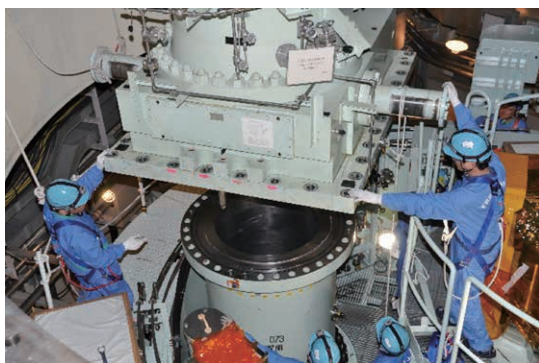
燃料交換装置の復旧(写真1)

昨年、燃料交換装置の不具合が発生したため作業を一時中断し、原因究明、装置の復旧(写真1、2)、再発防止対策を実施しました。その後、装置の動作試験等、健全性を確認した上で作業開始の準備が整ったことから、本年4月28日にしゃへい体等取出し作業を再開しました。

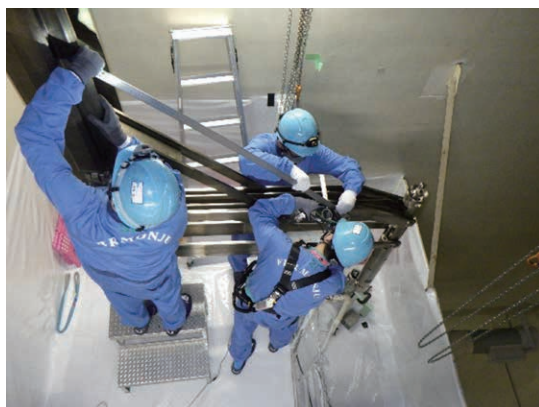
燃料交換装置の点検(写真2)

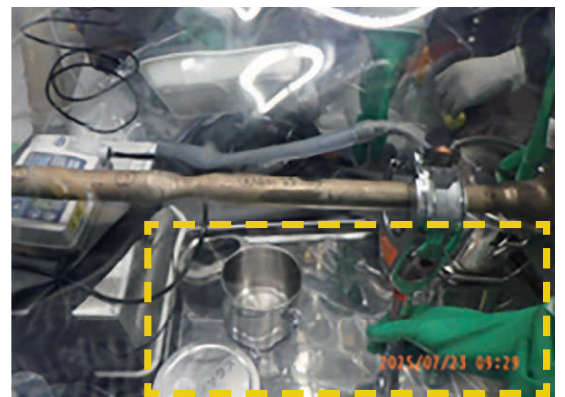
ば、2次メンテナンス冷却系の解体撤去は内部にわずかに残るナトリウム(残留ナトリウム)を安定化処理(※)したうえで実施しますが、万一のナトリウムによる火災に備えて、解体対象機器等の下に鋼製

の受け皿や作業エリア全体にアルミ鋼板を敷くなどの対策を行っています(写真3)。

鋼製の受け皿を設置し作業を実施(写真3)

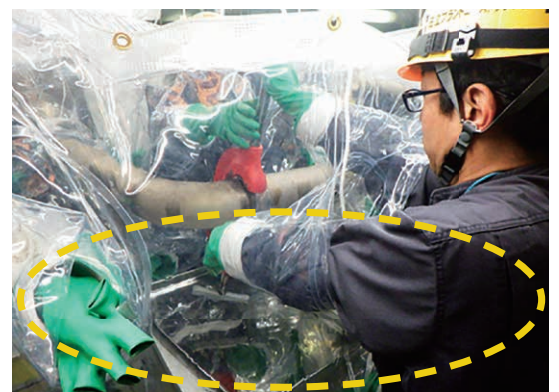
また、安定化処理前の準備作業では、内部の残留ナトリウムが空气中の湿分と反応しないよう、プラバッグを用いて不活性ガスのもとで作業を実施しています(写真4)。さらに、配管切断時は機器内の残留ナトリウムの溶融や燃焼を

プラバッグを用いた作業の様子(写真4)

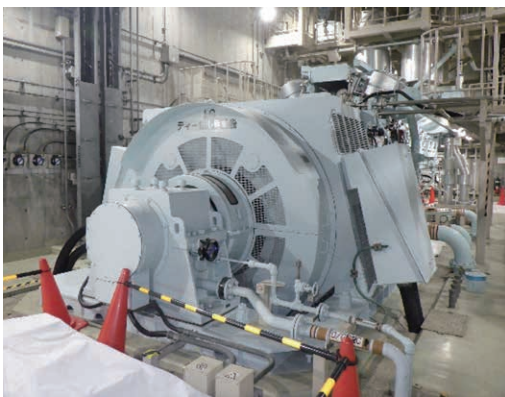
ディーゼル発電機(写真5)は、外部電源が失われた際に自動で起動し、原子炉を安全に停止させる設備や、放射性物質の拡散を防ぐ設備へ電力を供給する重要な設備です。

解体前のディーゼル発電機(写真5)
