JRR-3 上部遮へい体駆動部の損傷

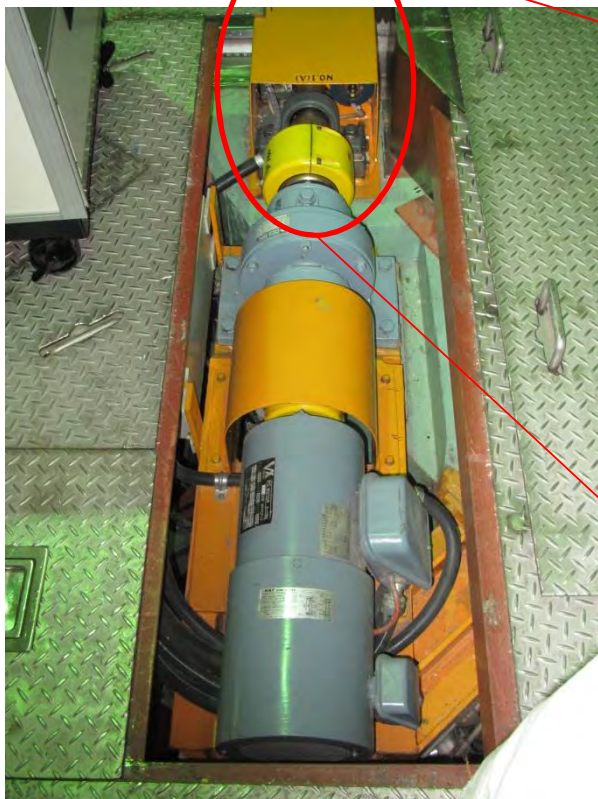
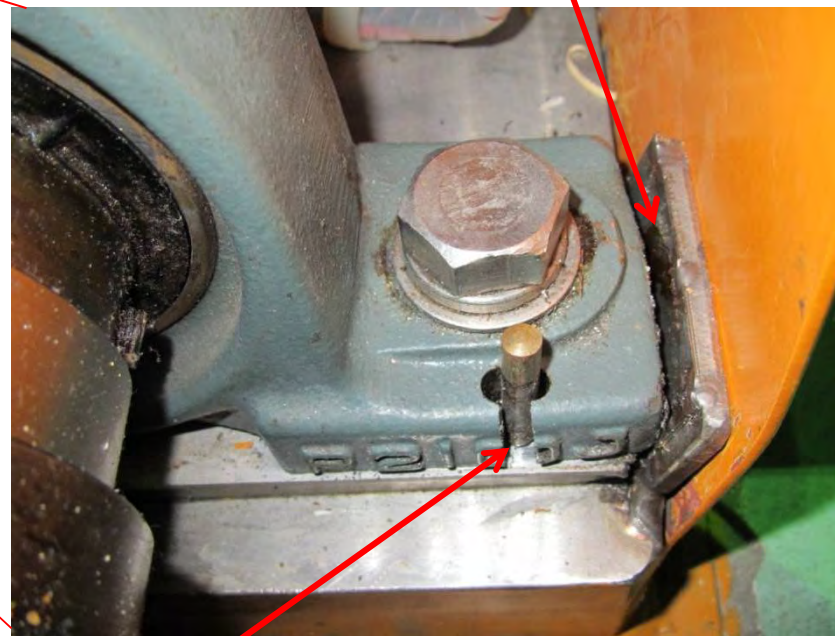
炉-09～1

振れ止めがゆがんでいる

破損している

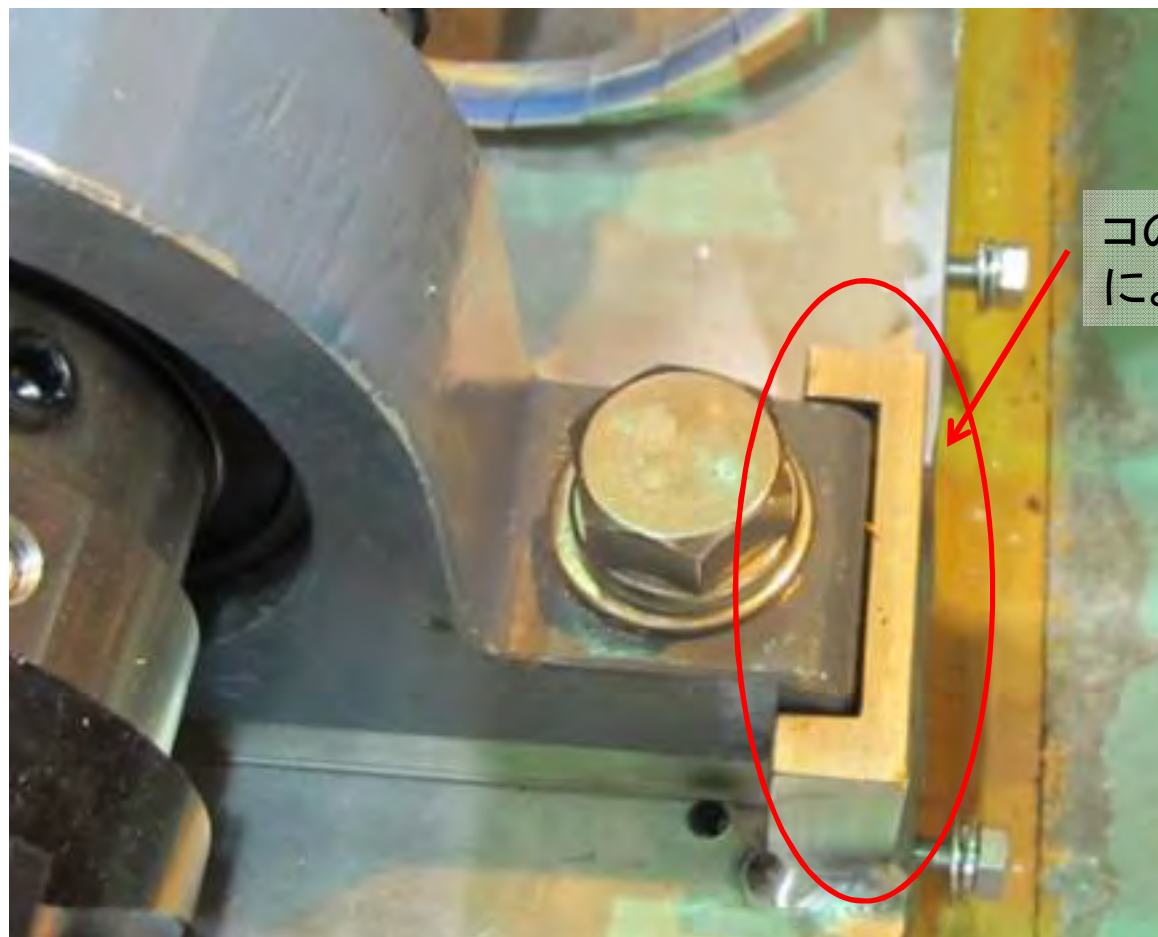
炉-09～2

JRR-3 上部遮へい体駆動部の損傷(補修後)

コの字型プレート  
により固定
