バックエンド技術部年報 (2006 年度)

Annual Report for FY2006 on the Activities of Department of Decommissioning and Waste Management (October 1, 2005 - March 31, 2007)

Department of Decommissioning and Waste Management

March 2008

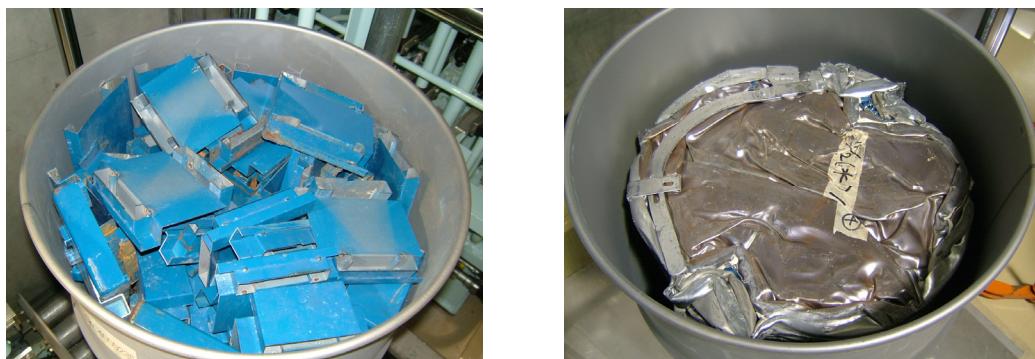
雑多金属圧縮試験写真

パレットを約 150mm に切断し、平均重量約 136kg でドラム缶に収納し、圧縮した結果、高さの減容比が 1/4.9 となった。写真は、ドラム缶に圧縮体を 4 体収納した状態。

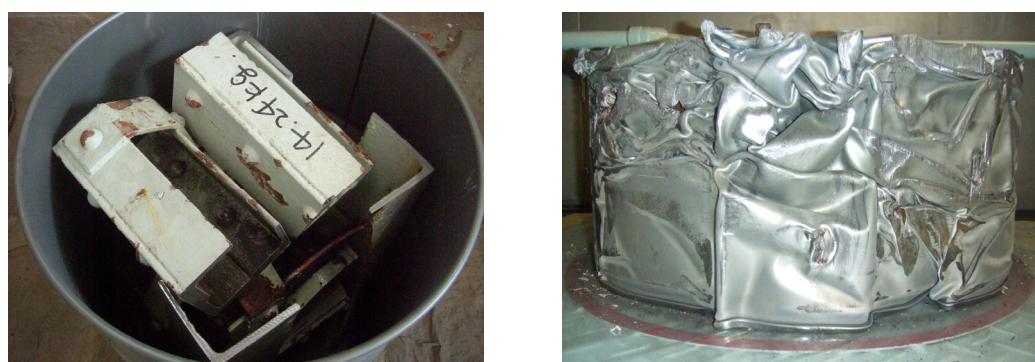
横置き金属圧縮試験写真

厚さ 1mm からなる形鋼を約 300mm に切断、横置きで収納し、隙間に約 750mm に切断した型鋼を縦置きで重量 222kg でドラム缶に収納し、圧縮した結果、高さの減容比が 1/3.7 となった。

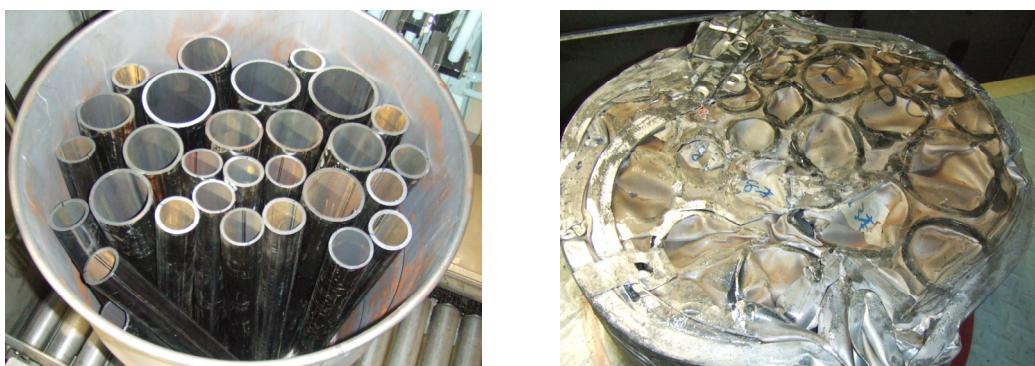
縦置き金属圧縮試験写真

50A-100A 配管を約 750mm に切断し、重量 217kg でドラム缶に縦置きで収納し、圧縮した結果、高さの減容比が 1/3.2 となった。

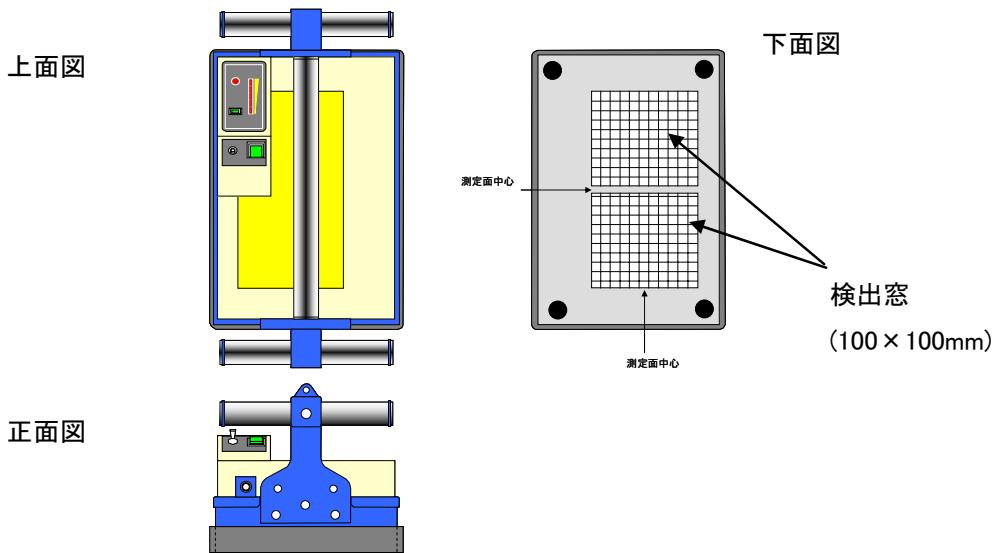
図 7.2.1-1 プラスチックシンチレーションサーベイメータの概観図

今回製作したプラスチックシンチレーションサーベイメータは、測定ユニットと検出部で構成され、2層のプラスチックシンチレーション検出器を装備することにより β 線と γ 線を弁別して測定・評価できるものである。測定器は検出部が約 2.4kg と軽量で、定点測定又は走査測定を行ったデータを内蔵パソコンに記録し、保存することができる。

クリアランスの法制化に伴い、放射能濃度確認対象物がクリアランスレベルを満足していることの検認に係る測定・評価技術の確立が必要である。小規模の原子力施設に対するクリアランスの検認測定では、測定のための取扱いが容易で、軽量の基本測定器を使用することが有効である。このため、小規模施設用のクリアランス検認測定器として、プラスチックシンチレーションサーベイメータを製作した(同サーベイメータの概観を図 7.2.1-1 に、また、構成を表 7.2.1-1 に示す)。

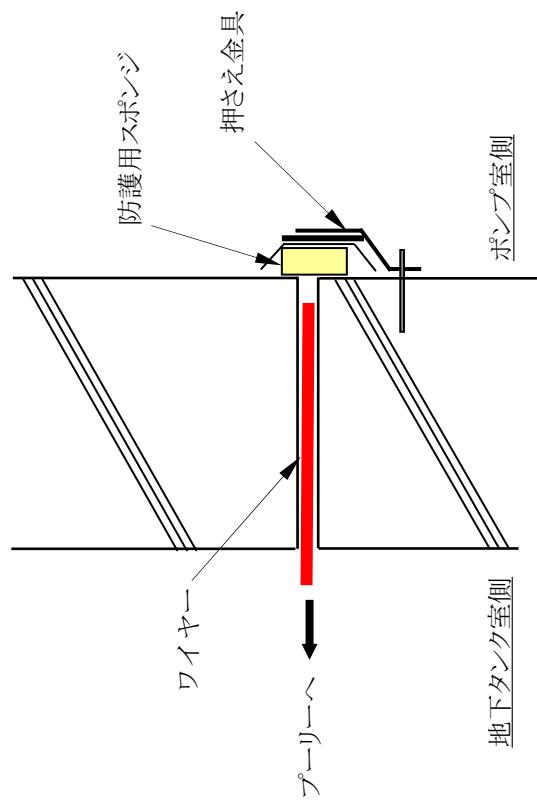
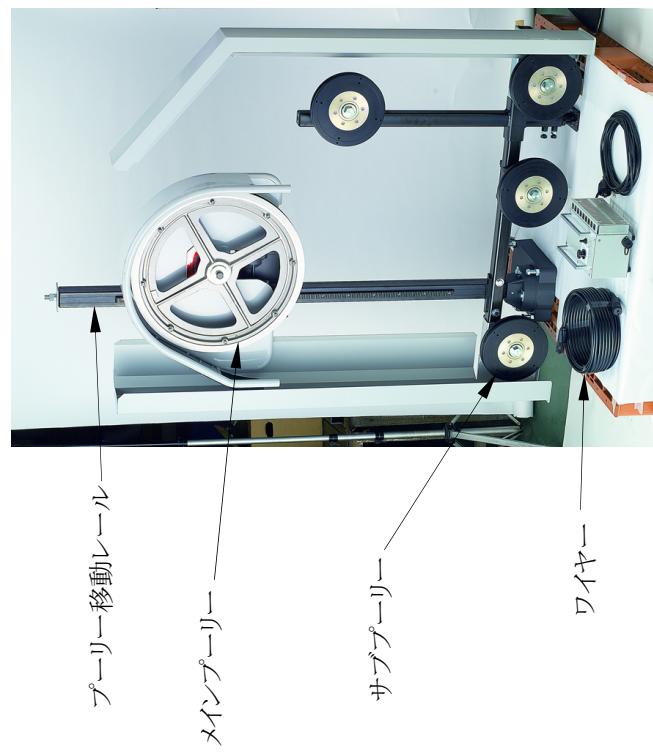
図7.4.1-2 ワイヤーソー一切断装置の概略及び仕様

型 式	DMS-10A
メインブーリーの外径	600mm
最大引張力	1,568N
最大移動ストローク	1,190mm
動力源	油圧(最大:20.6MPa)
機械寸法	1,370W × 557L × 2,054H(mm)
重 量	150kg
