バックエンド技術部年報 (2007 年度)

Annual Report for FY2007 on the Activities of Department of Decommissioning and
Waste Management (April 1, 2007 - March 31, 2008)

Department of Decommissioning and Waste Management

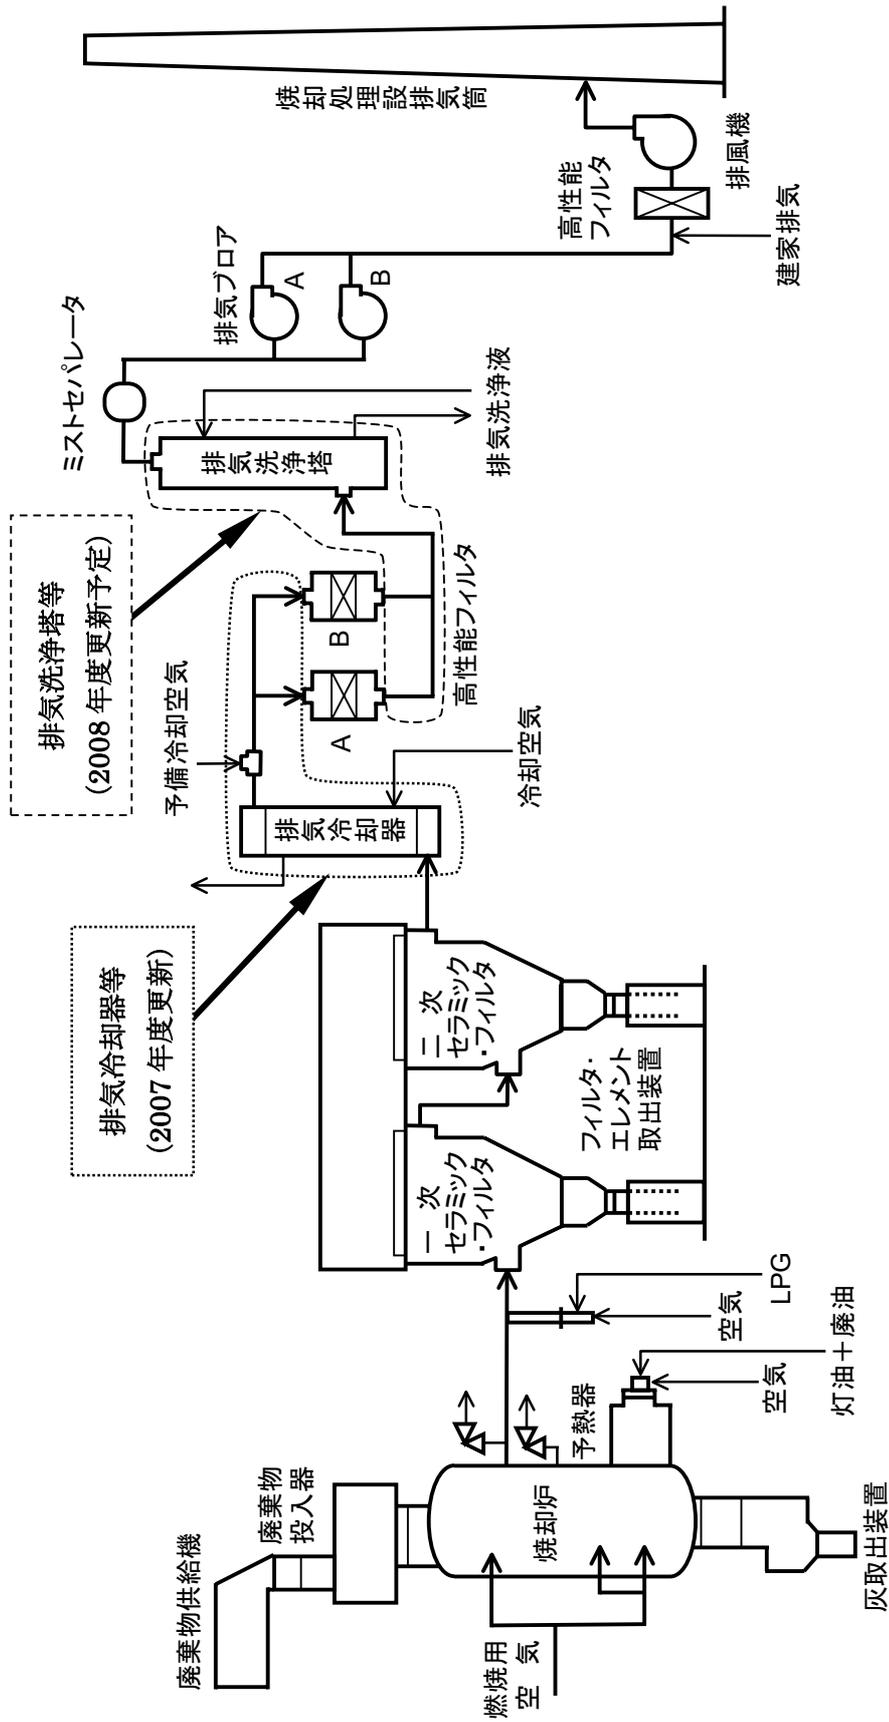
図 3.1.3-1 焼却処理設備更新対象範囲図

焼却処理設備は、高経年化に対応するため、従前から逐次機器の更新を進めてきている。2007年度は設工認等の手続きを経て、排気冷却器及び周辺配管を更新した。2008年度には排気洗浄塔及び周辺配管を更新する予定である。更新対象範囲を図3.1.3-1に示す。

排気冷却器は、セラミックフィルタを通過した高温の排ガスを冷却する伝熱管式の熱交換器である。その本体の上部と下部にそれぞれ作業台を新設すると共に点検孔を増設し、メンテナンス性を向上させた。主な仕様を表3.1.3-1に示す。

排気洗浄塔は、排ガスと噴霧したアルカリ洗浄液（苛性ソーダ水）と接触させて、排ガスを洗浄する装置である。排ガスと洗浄液の接触面積を大きくするため、内部にはセラミック製のラシヒリング（中空円筒形）を充填している。更新後は、本体胴部を3分割構造として容易に内面の清掃を行えるようにする。主な仕様を表3.1.3-2に示す。

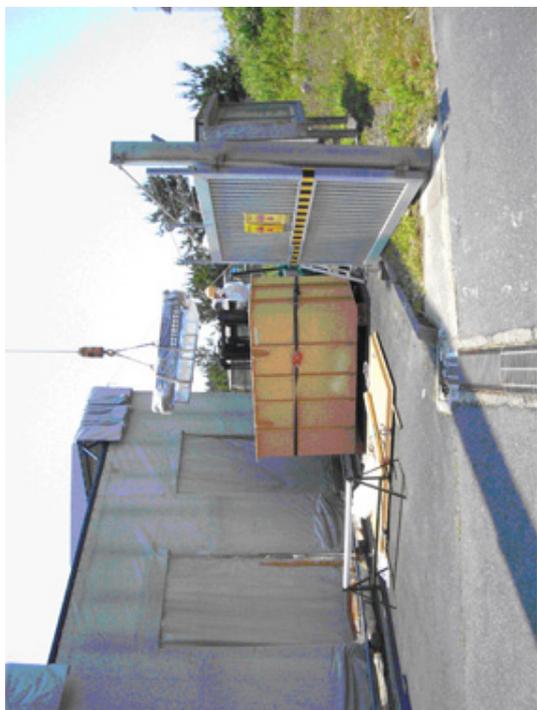
図 3.4.2-1 保管廃棄施設から取出した大型廃棄物を運搬容器に収納

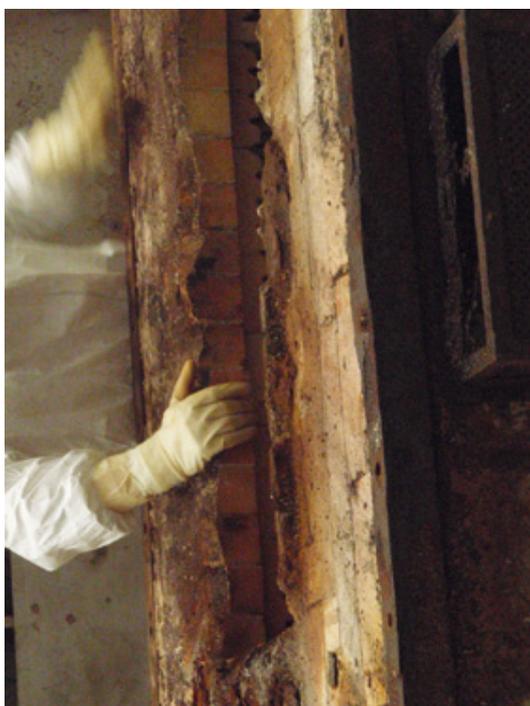
図 3.4.2-3 電気炉の耐火煉瓦剥離前

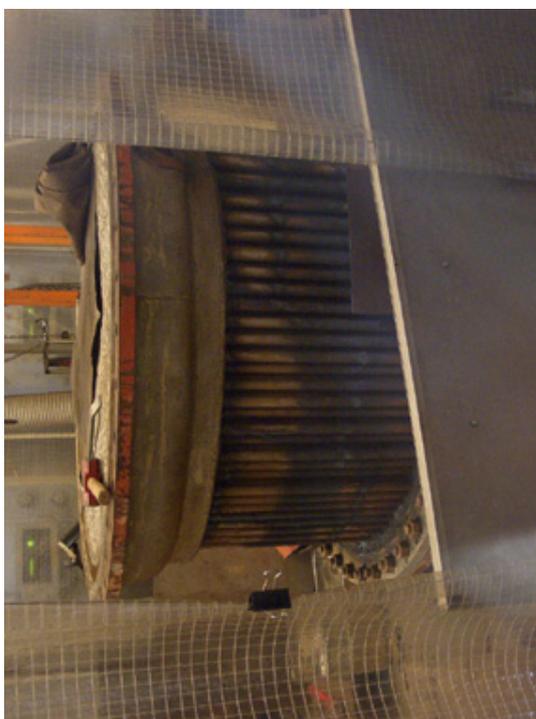
図 3.4.2-5 蒸発缶の伝熱管の解体作業前

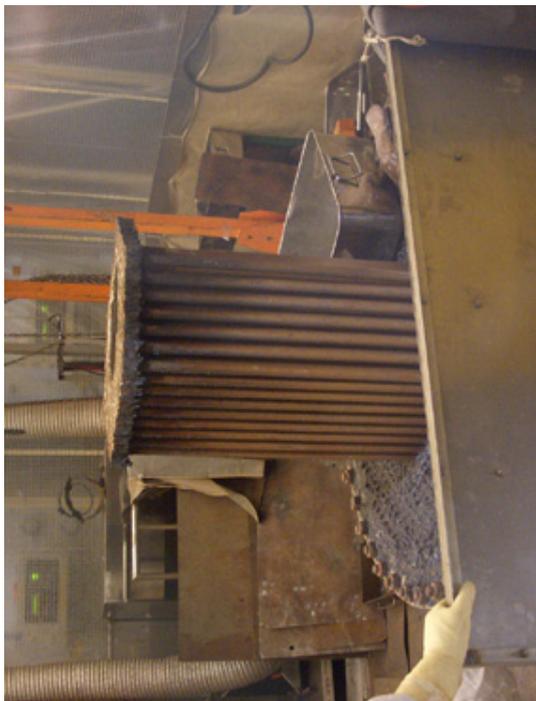
図 3.4.2-6 蒸発缶の伝熱管の解体作業中

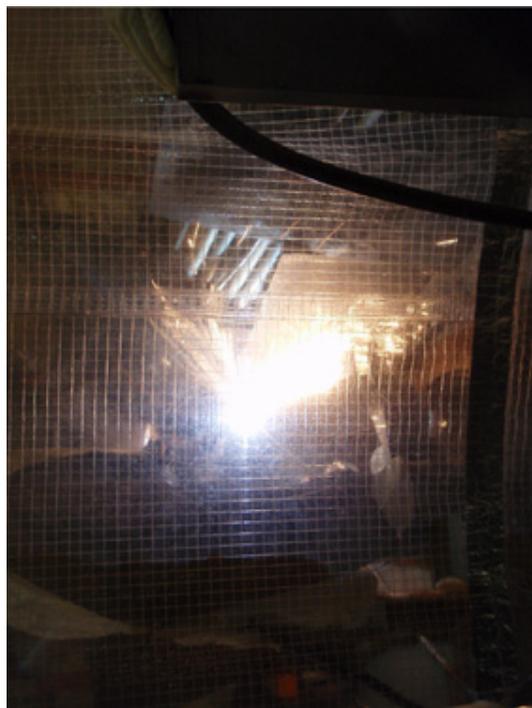
図 3.4.2-8 焼却炉の排気冷却器(熱交換部)のブロマ溶断作業

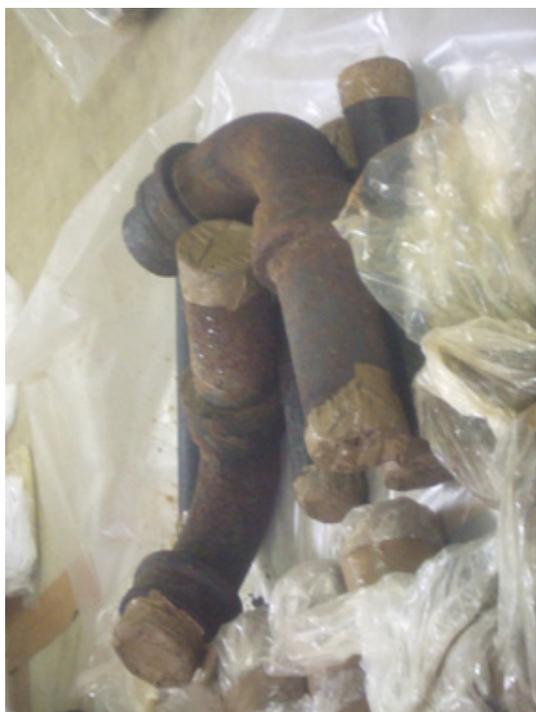
図 3.4.2 -9 接続部に鉛パッキングが使用されている配管

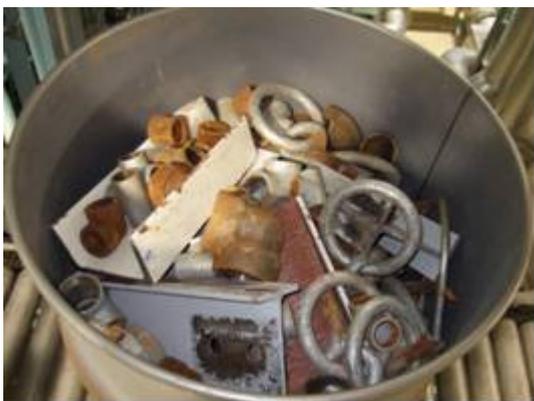
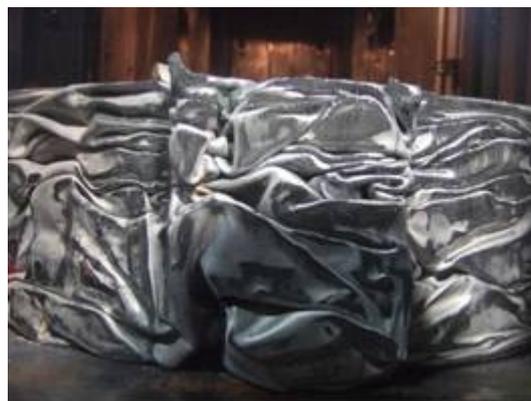
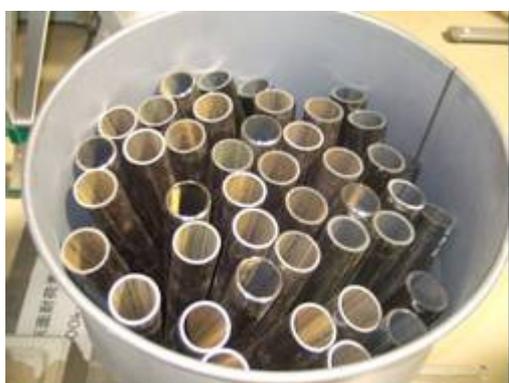
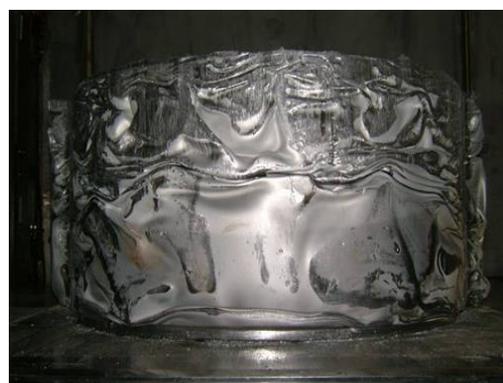
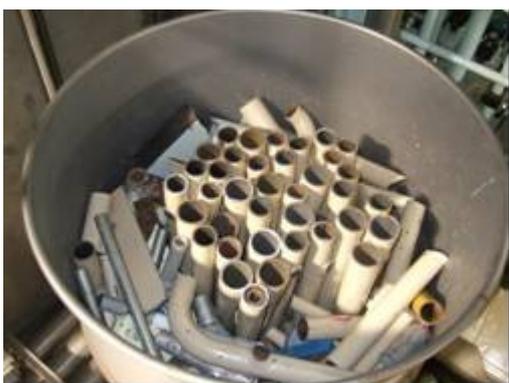
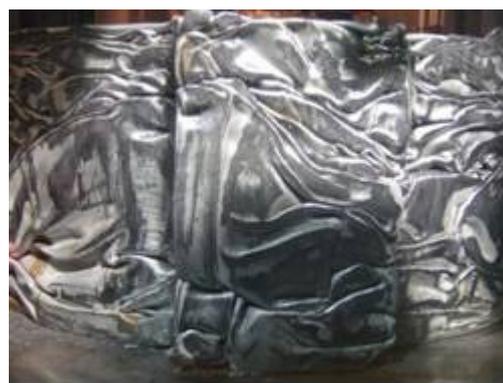
図 3.5.1-1 模擬廃棄物の収納状況及び圧縮状況の写真

模擬廃棄物①の収納状況

模擬廃棄物①の圧縮状況

模擬廃棄物②の収納状況

模擬廃棄物②の圧縮状況

模擬廃棄物③の収納状況

模擬廃棄物③の圧縮状況

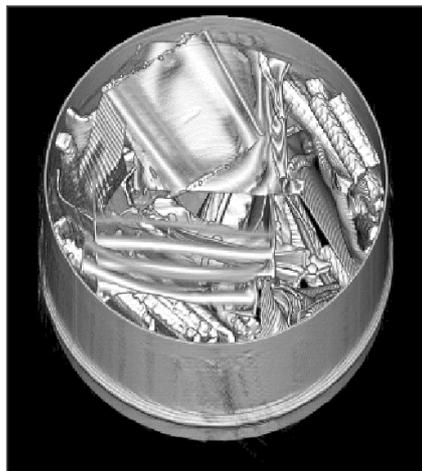
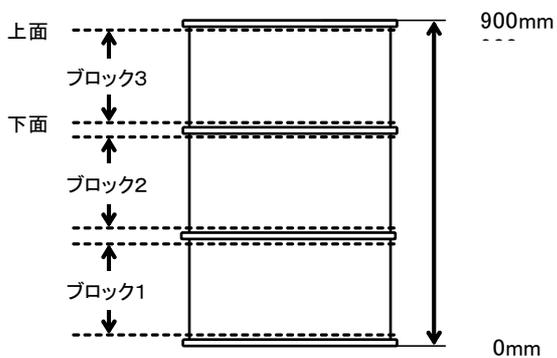
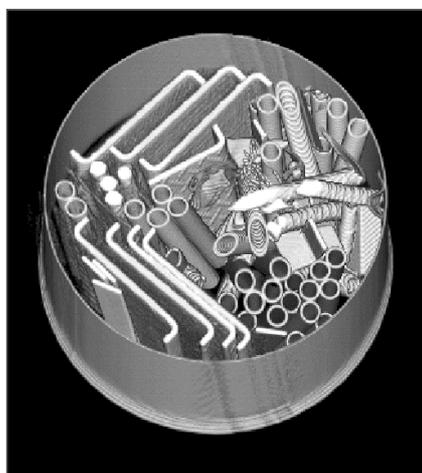
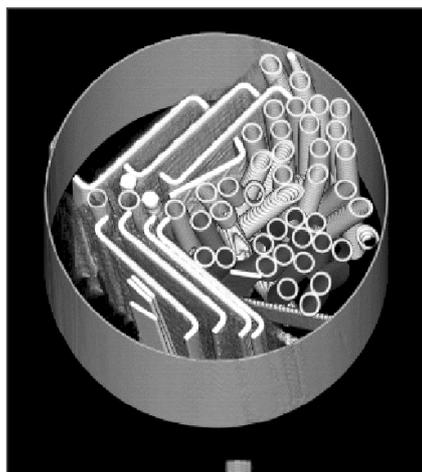
ブロック 3 における断面画像

ブロック 2 における断面画像

ブロック 1 における断面画像

図 3.5.1-2 ドラム缶に入った廃棄物の撮影画像 (X線 CT 装置による立体像)

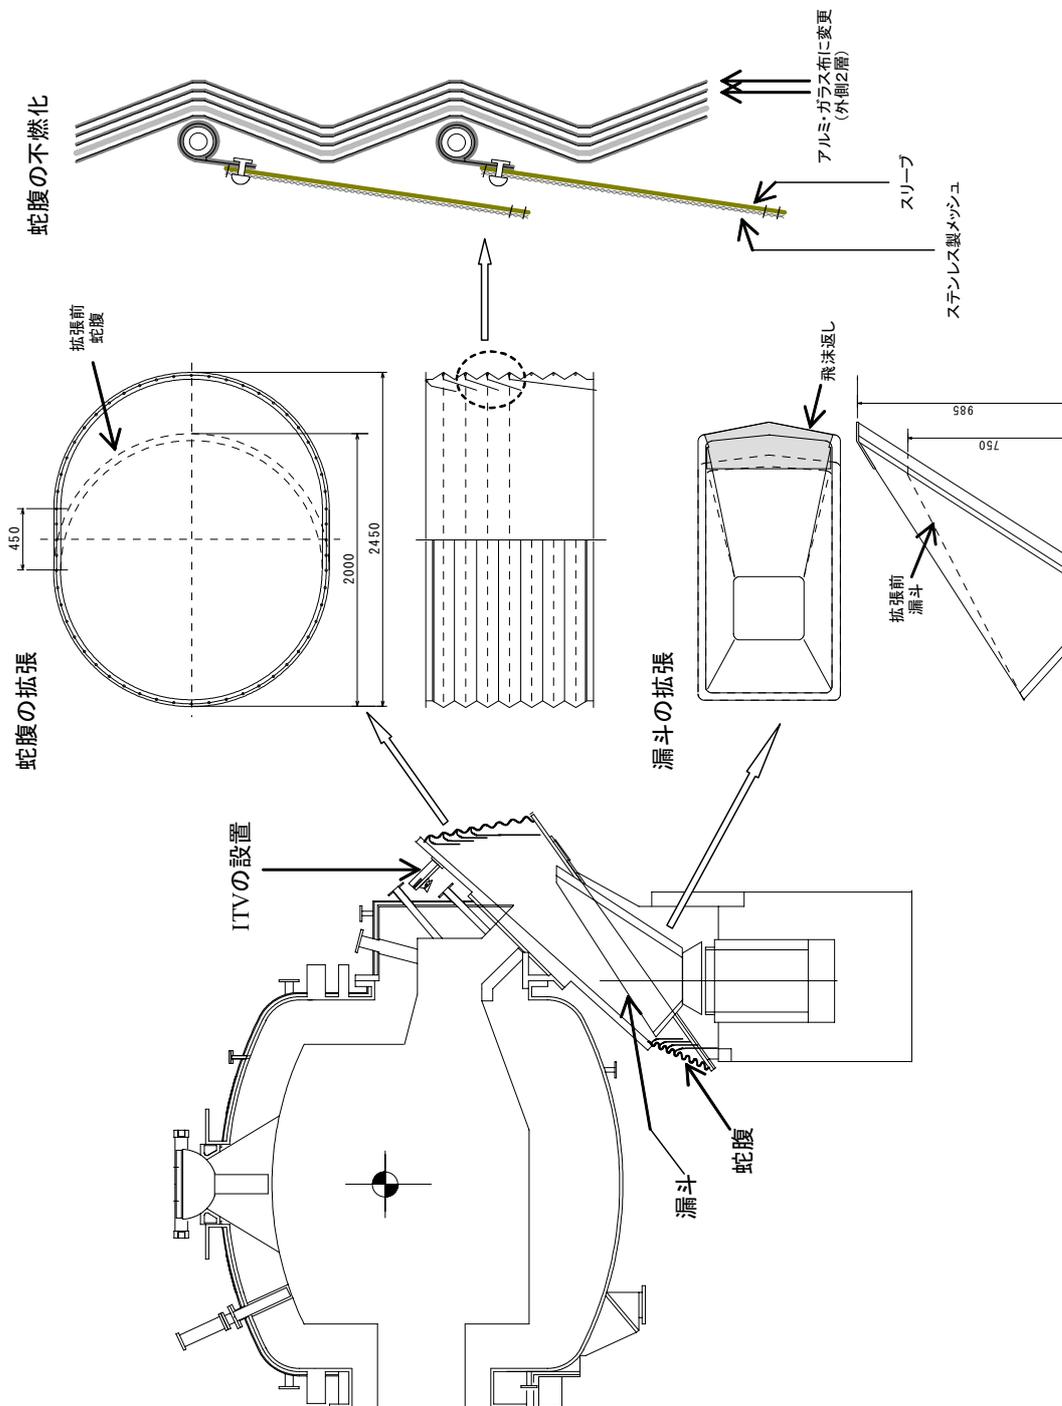
図 3.5.3-1 蛇腹部の改善内容

溶融物を排出する際のスリーブへの溶融物の付着防止、輻射熱の抑制等を図るため、蛇腹及び漏斗の形状を拡張する等の設備改善を実施した。改善内容及び改善効果を表 3.5.3-1、図 3.5.3-1 に示す。

改善項目	改善効果
① 蛇腹の不燃化	<ul style="list-style-type: none"> ・ 蛇腹の外層膜を、400℃以上で燃焼するシリコンゴムコートテトロン布から、内層膜として使用実績のある燃焼しないアルミ・ガラス布に変更することにより、蛇腹全体が燃焼しない材料となり、万一にも火災は発生しなくなる。
② 漏斗の拡張	<ul style="list-style-type: none"> ・ 熔融中及び出湯中の熔融物からの輻射が遮られる面積が大きくなり、蛇腹部への輻射熱の影響が低減される。 ・ 出湯中に飛散する熔融物を遮る面積が大きくなり、蛇腹部への熔融物の付着が低減される。
③ 蛇腹の拡張	<ul style="list-style-type: none"> ・ 蛇腹の拡張により、熔融中の熔融物からの輻射が蛇腹に直接あたらなくなる。 ・ 出湯中の熔融物と蛇腹との距離が離れ、蛇腹部への輻射熱の影響が低減される。 ・ 出湯中の熔融物と蛇腹との距離が離れ、蛇腹部への熔融物の付着が低減される。
④ ITV によるスリーブ表面の状態監視	<ul style="list-style-type: none"> ・ スリーブの劣化を早期に発見でき、所定の損傷が確認された場合には運転後スリーブの交換を行う等、蛇腹部の劣化の進行を防止するための迅速な対応が可能となる。 ・ 運転中の熔融物の飛散状況を確認でき、想定外の飛散が観察された場合には傾動角度を調整する等、スリーブの損傷を抑制するための迅速な対応が可能となる。

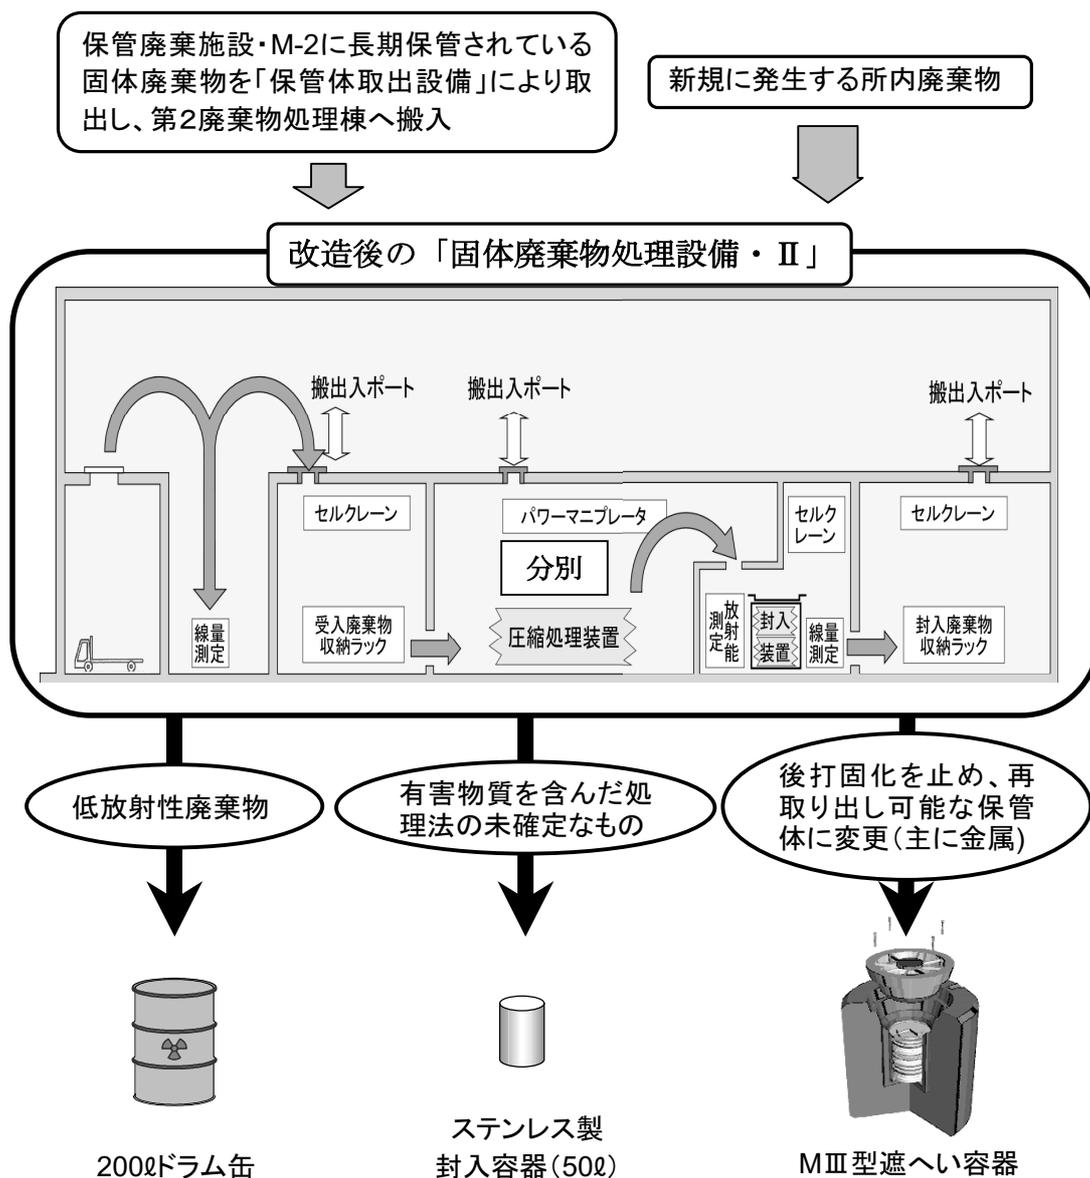
図 5.2.1 固体廃棄物処理設備・IIの改造後のフロー図

新管理方式への移行に係る全体計画では、2010年度以降に実施する固体廃棄物・IIの改造が主体となる。固体廃棄物処理設備・IIについて、改造後のフローを図5.2.1に、改造スケジュールを表5.2.1に示す。

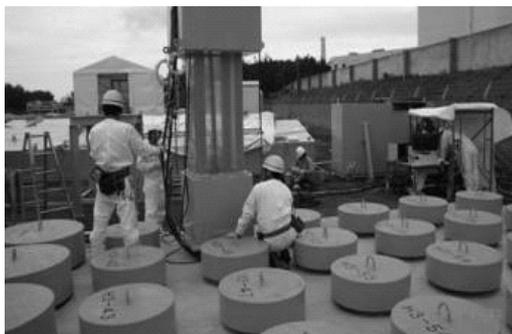
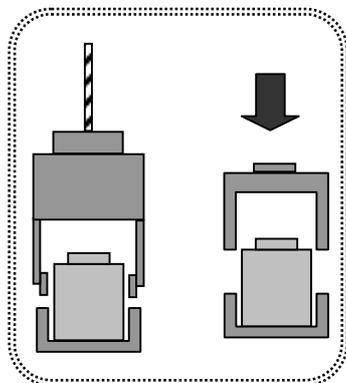
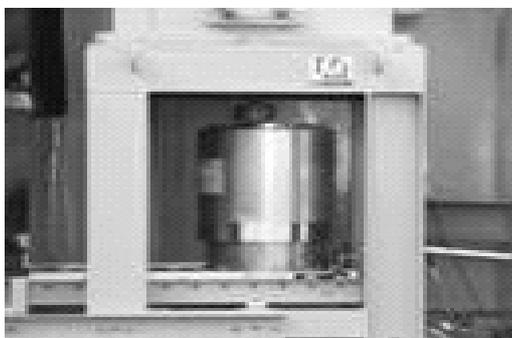
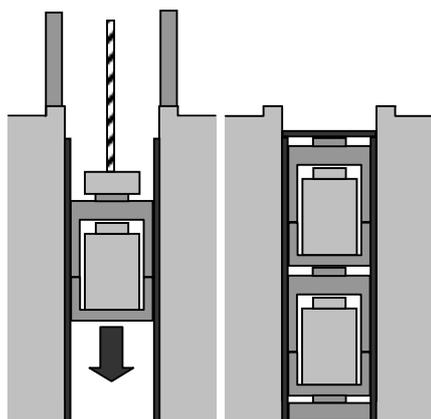
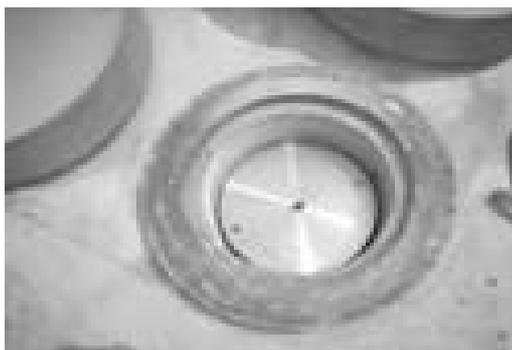
図 5.2.3-1 実証試験の手順

保管体吊上げ作業

カバーケースを内管へ挿入、内管の蓋閉め

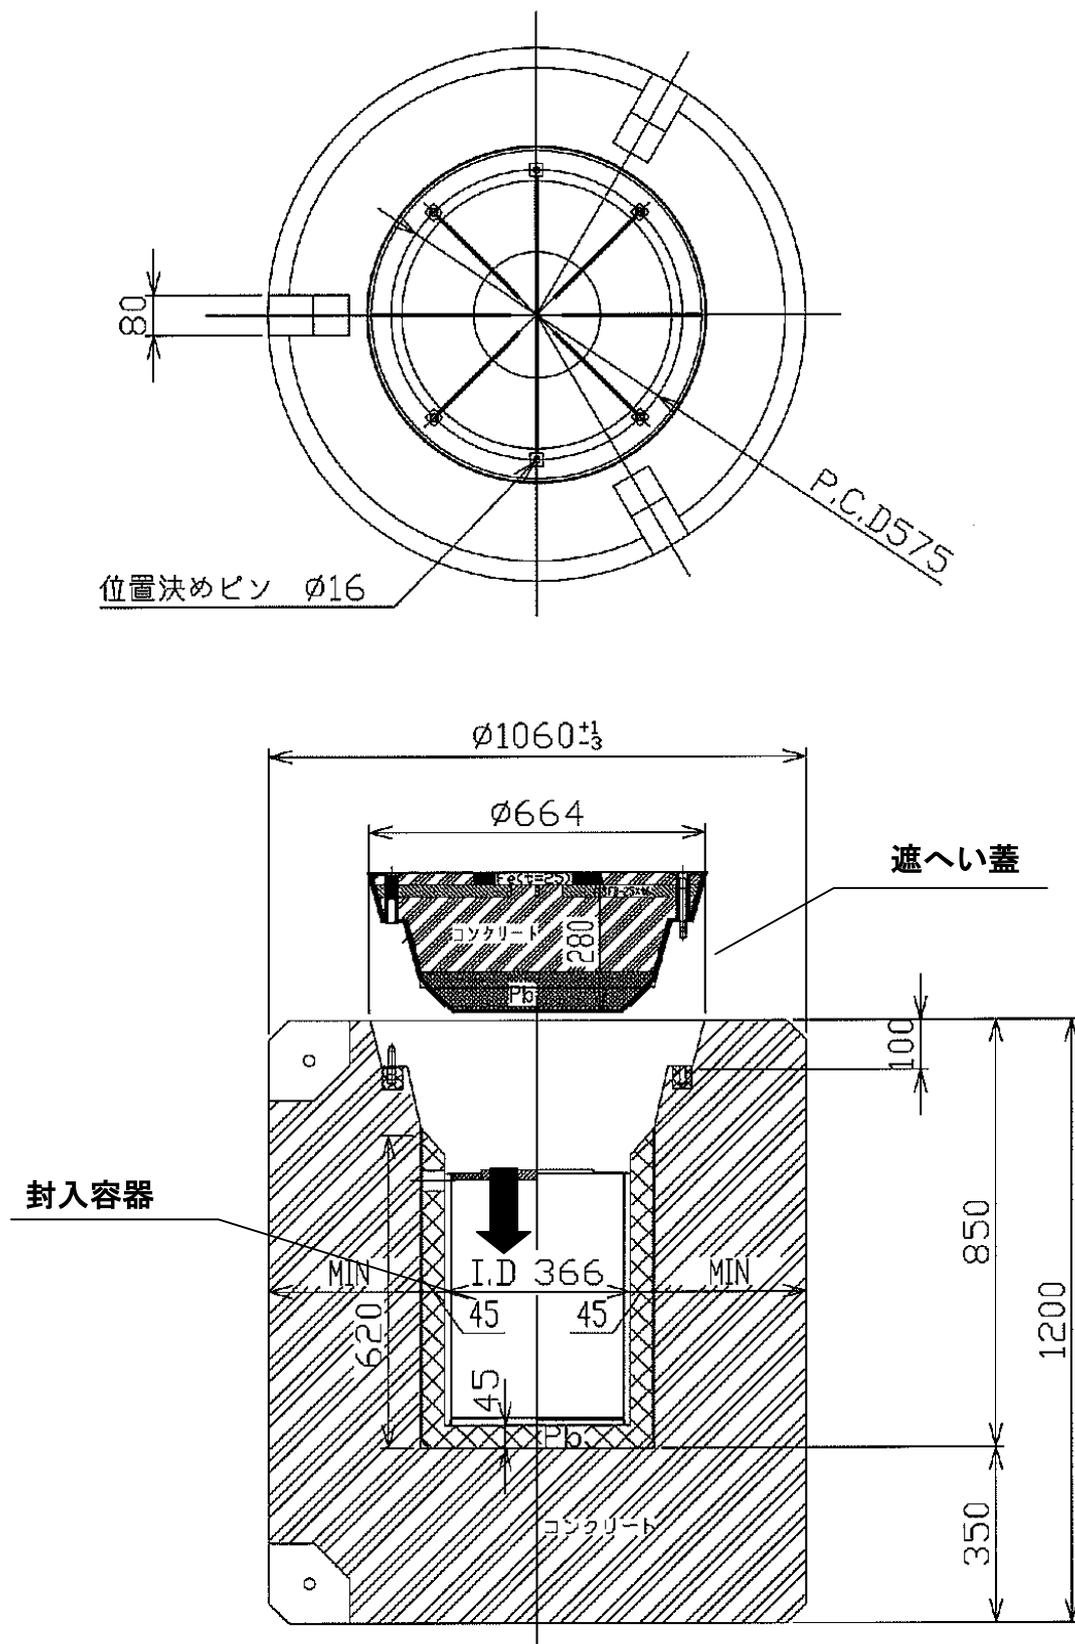
図 5.2.4-1 蓋締め方式のMIII型遮へい容器

表 5.2.4-1 に示すとおり、表面における線量率は保安規定に定める制限値 $2000 \mu \text{Sv/h}$ を下回っているが、at 1 m では保安規定の制限値 $100 \mu \text{Sv/h}$ を超えている箇所がある。実際に、このように保安規定に定める制限を超えるものを運搬する必要がある場合は、保安規定を守るために、遮へい容器表面を更に遮へい材で覆う。

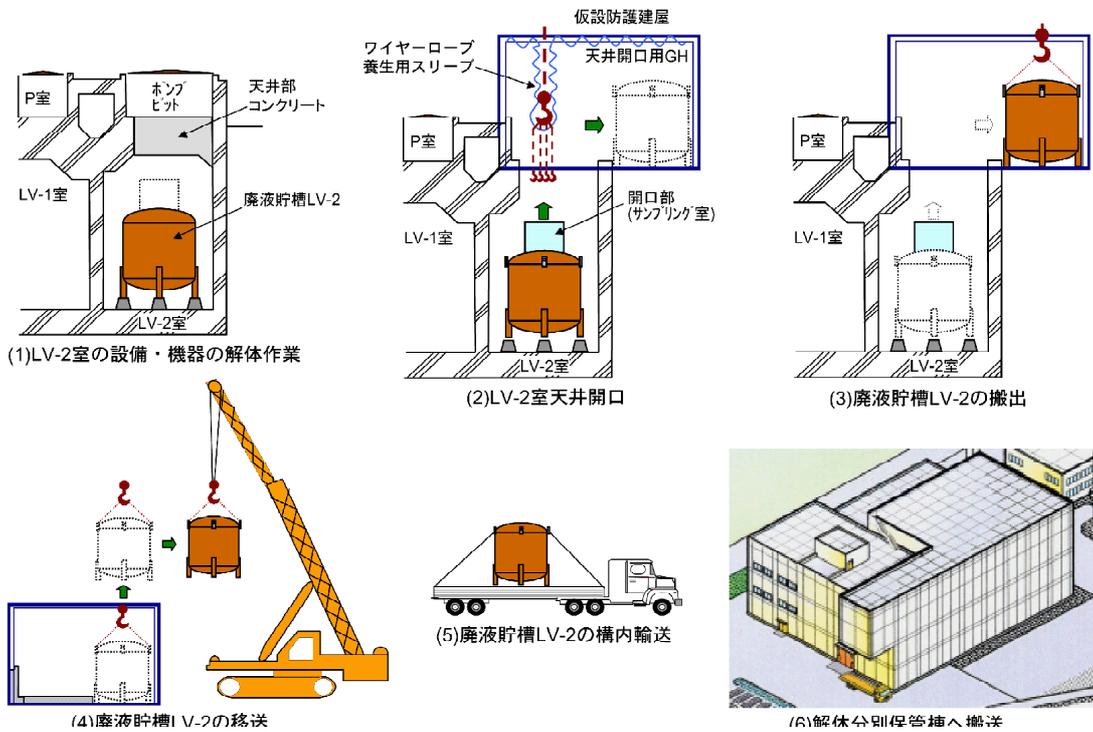
図8.2.1-2 廃液貯槽LV-2の一括撤去の概念図

LV-2 室天井の開口は、天井開口用 GH を設置し一時管理区域に設定後、天井部の約 200mm 厚のコンクリートを 2 台のエアブレーカにより破碎、撤去して設けた。破碎作業は、周辺部からの

片持梁の長さが最も短くなるように中央部から周辺方向に広げる順序で進め、コンクリート中の鉄筋は、コンクリート大半を破砕した後に、バンドソー及びセーバーソーにより切断し撤去した。破砕作業により発生したコンクリートと鉄筋は、分別した上で放射性廃棄物とした。

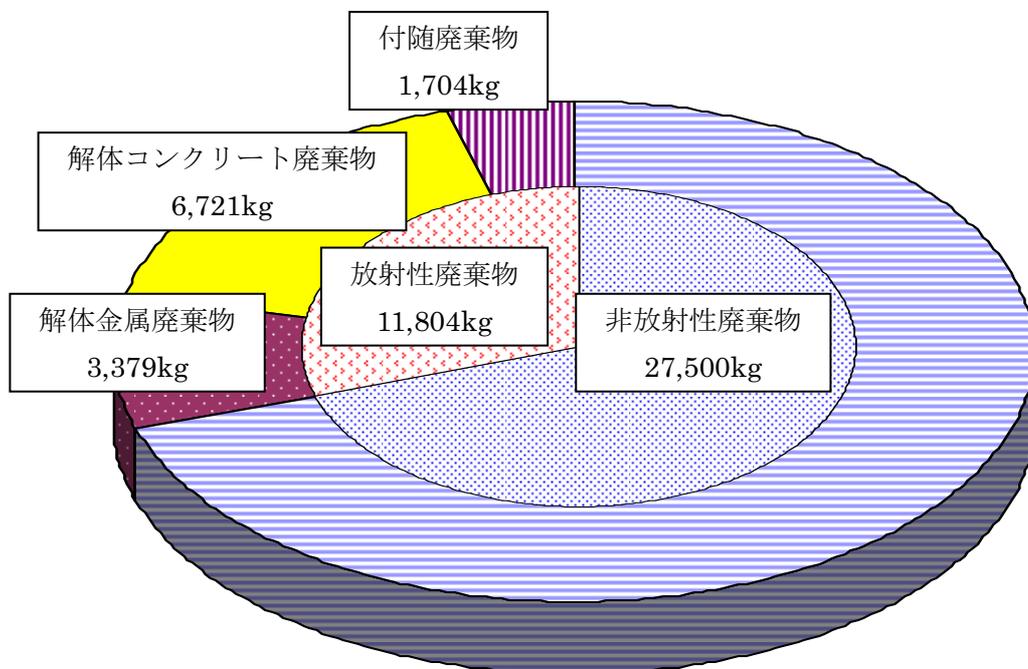
図 8.2.2-2 廃棄物の発生量

解体廃棄物として発生したコンクリート廃棄物の収納重量は 191kg/本であった。本作業ではコンクリートブレーカを用いて細かく破碎したため、過去の実績に比べ約 22kg/本収納重量が大きくなった。

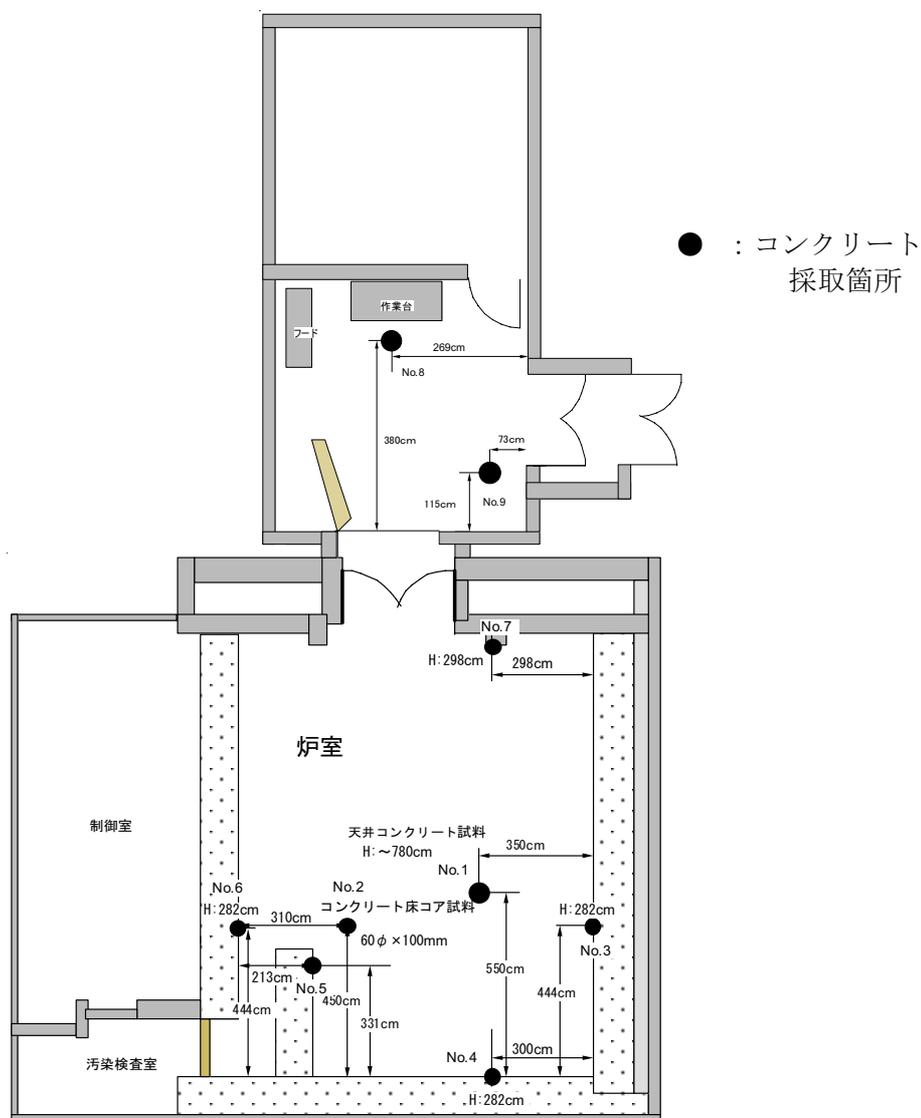
図 8.4-1 VHTRC 施設炉室及び作業室のコンクリート試料採取箇所

VHTRC施設において熱中性子による放射化の可能性がある場所及び浸透性汚染のおそれがある場所を試料採取位置とした。炉室の天井（1個）、炉室の床面（1個）、炉室の壁面（5個）、作業室の床面（2個）、廃液貯槽室の床面（2個）及び気体排気設備の床面（2個）で、合計13個のコンクリート試料を採取した。（図8.4-1、8.4-2参照）コンクリート試料はGe半導体検出器による測定を10,000秒行った。 γ 線核種分析を行った結果、全てのコンクリート試料において有意な汚染は検出されなかった。
