# 燃料研究棟分析室(108号室)の現場復旧の基本的な進め方

平成 29 年 7 月 6 日

国立研究開発法人日本原子力研究開発機構

大洗研究開発センター

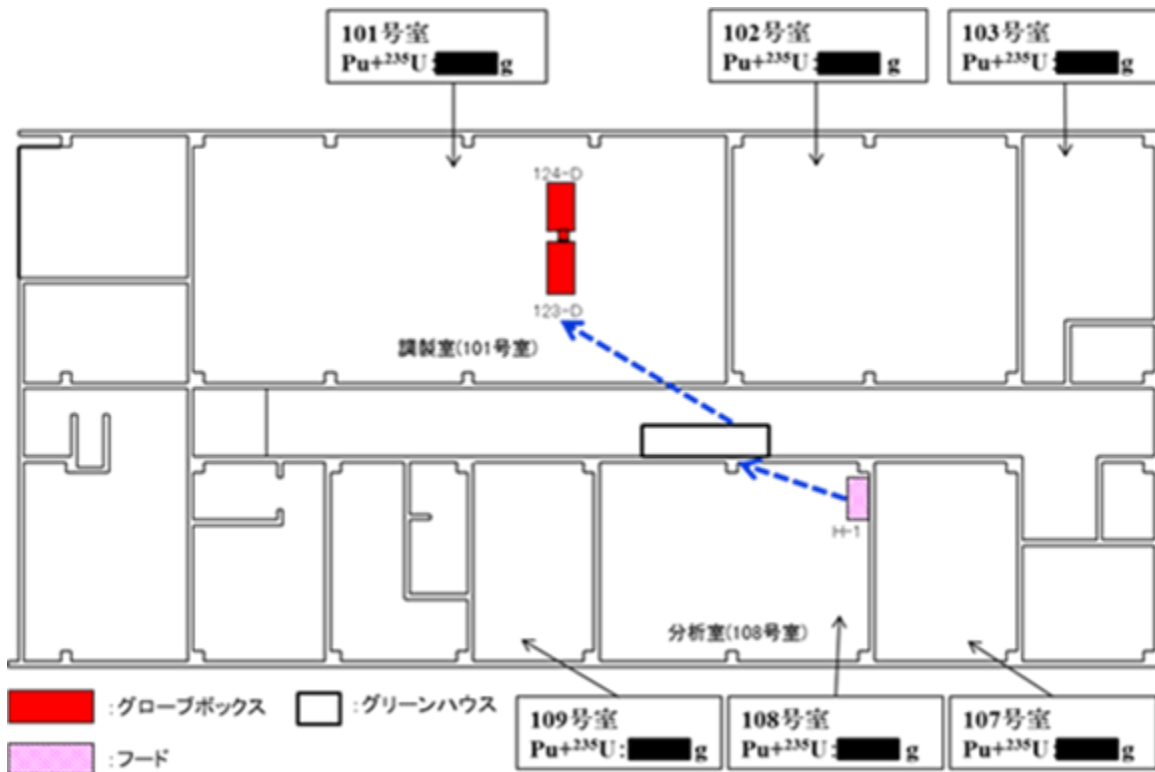
図1 貯蔵容器の移動ルート

図1に示すように、108号室に存在する核燃料物質は当該試料のみであること、移動経路に近い102号室に存在する核燃料物質と当該試料に含まれるPu+<sup>235</sup>Uの総和、及び、移動先の101号室に存在する核燃料物質と当該試料に含まれるPu+<sup>235</sup>Uの総和は、質量による<sup>239</sup>Pu最小臨界値に安全係数を見込んだ核的制限値である220g Pu+<sup>235</sup>Uを下回る。

フード(H-1)内に存在する核燃料物質が収納された貯蔵容器を調製室(101号室)へ移動し、最大 220gPu+<sup>235</sup>U の取り扱いが許可されているグローブボックス(123-D)へ搬入し(図-1 参照)安全に管理する。この移動作業は、フード(H-1)内の貯蔵容器の蓋を固定するまでの作業(以下に示す(1)と(2)参照)と、貯蔵容器をフード(H-1)から搬出して 101 号室のグローブボックス 123-D に搬入するまでの作業(以下に示す(3)と(4)参照)に分けて実施する。その基本的な手順を以下に示す。なお、この安全確保のための措置は、異常時の措置として、原因の除去及び異常の拡大防止等の措置を定めた、保安規定第 7 編第 22 条に基づいて実施するものである。

貯蔵容器の移動に際しては、以下の理由により相互干渉を考へても臨界安全であり、また、保安規定第7編第22条に基づき異常時の措置として現場の安全性をより向上させることから、108号室出入り口からグリーンハウス1近傍に待機させた簡易運搬車までは貯蔵容器を手渡しで移動し、その後、簡易運搬車を用いて速やかに101号室グローブボックス123-Dへ移動する。

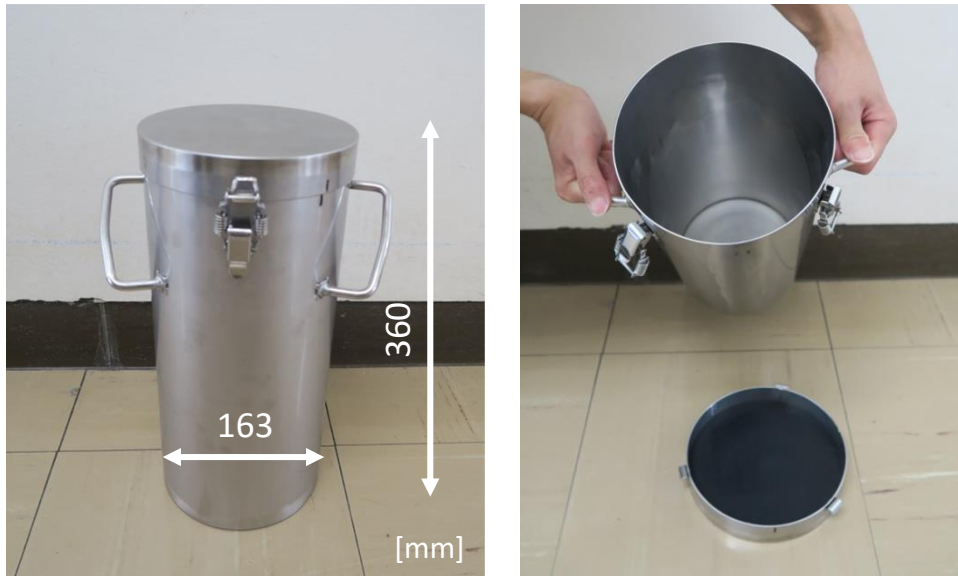
写真1 収納容器の外観写真

- ・フードから貯蔵容器を搬出する際は、収納容器(写真1 参照)内にあらかじめ一重目のビニル袋を入れておき、フード開口部において貯蔵容器を収納容器内のビニル袋内に入れ、ビニル袋の口を閉じ、収納容器の蓋を取り付ける。
- ・引き続き、収納容器を二重目のビニル袋で包んで108号室出口まで運ぶ。
- ・108号室内の移動は、汚染しているプルトニウム・濃縮ウラン管理区域内運搬車を用いる。
