## 大洗研究開発センター燃料研究棟における汚染に係る 事象発生場所の復旧について

平成 29 年 7 月 20 日  
日本原子力研究開発機構

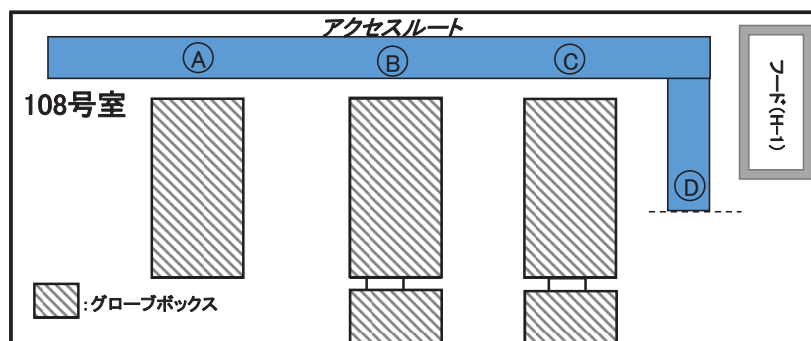
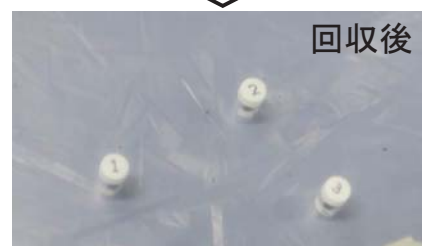
図6.2.1 アクセスルート床の表面密度測定結果及び粒子回収前後の写真

- 108号室入口からフードまでの通路について、作業者の歩行による汚染拡大・飛散防止のための床の拭き取りを実施。
- アクセスルート(床の一部)の表面密度は、床の拭き取りにより低減。
- フードから飛散したと思われる粒子については、カメラで位置情報を記録した後、エリア別にバイアル瓶の容器に回収し、金属容器に収納した。前面のビニルシートについては、折りたたんで金属容器に収納した。

α線表面密度 (Bq/cm<sup>2</sup>)

A: 22	C: 55
B: 22	D: 35

(6月7日測定)

拭き取り後

A: 0.35	C: 1.9
B: 5	D: 1

(7月4日測定)

108 号室入口からフード (H-1) までの通路について、作業員の歩行による汚染拡大・飛散防止のために化学雑巾を用いて床の拭き取りを行った。拭き取り後の床の  $\alpha$  核種の表面密度を測定した結果は、図 6.2.1 に示すように、最大  $55 \text{ Bq/cm}^2$  から (図 4.2.9 参照)、最大  $5 \text{ Bq/cm}^2$  (立入制限区域指定基準 ( $\alpha$  核種:  $4 \text{ Bq/cm}^2$ )) まで低減された。

フード (H-1) から飛散したと思われる粒子については、カメラで位置情報を記録 (図 6.2.1 参照) した後、エリア別にバイアル瓶に回収し、金属容器に収納した。フード (H-1) 前面のビニルシートについても、折りたたんで金属容器に収納し、101 号室のグローブボックス (123-D) へ搬入した。これらは、今後、原因究明のための分析に供する。

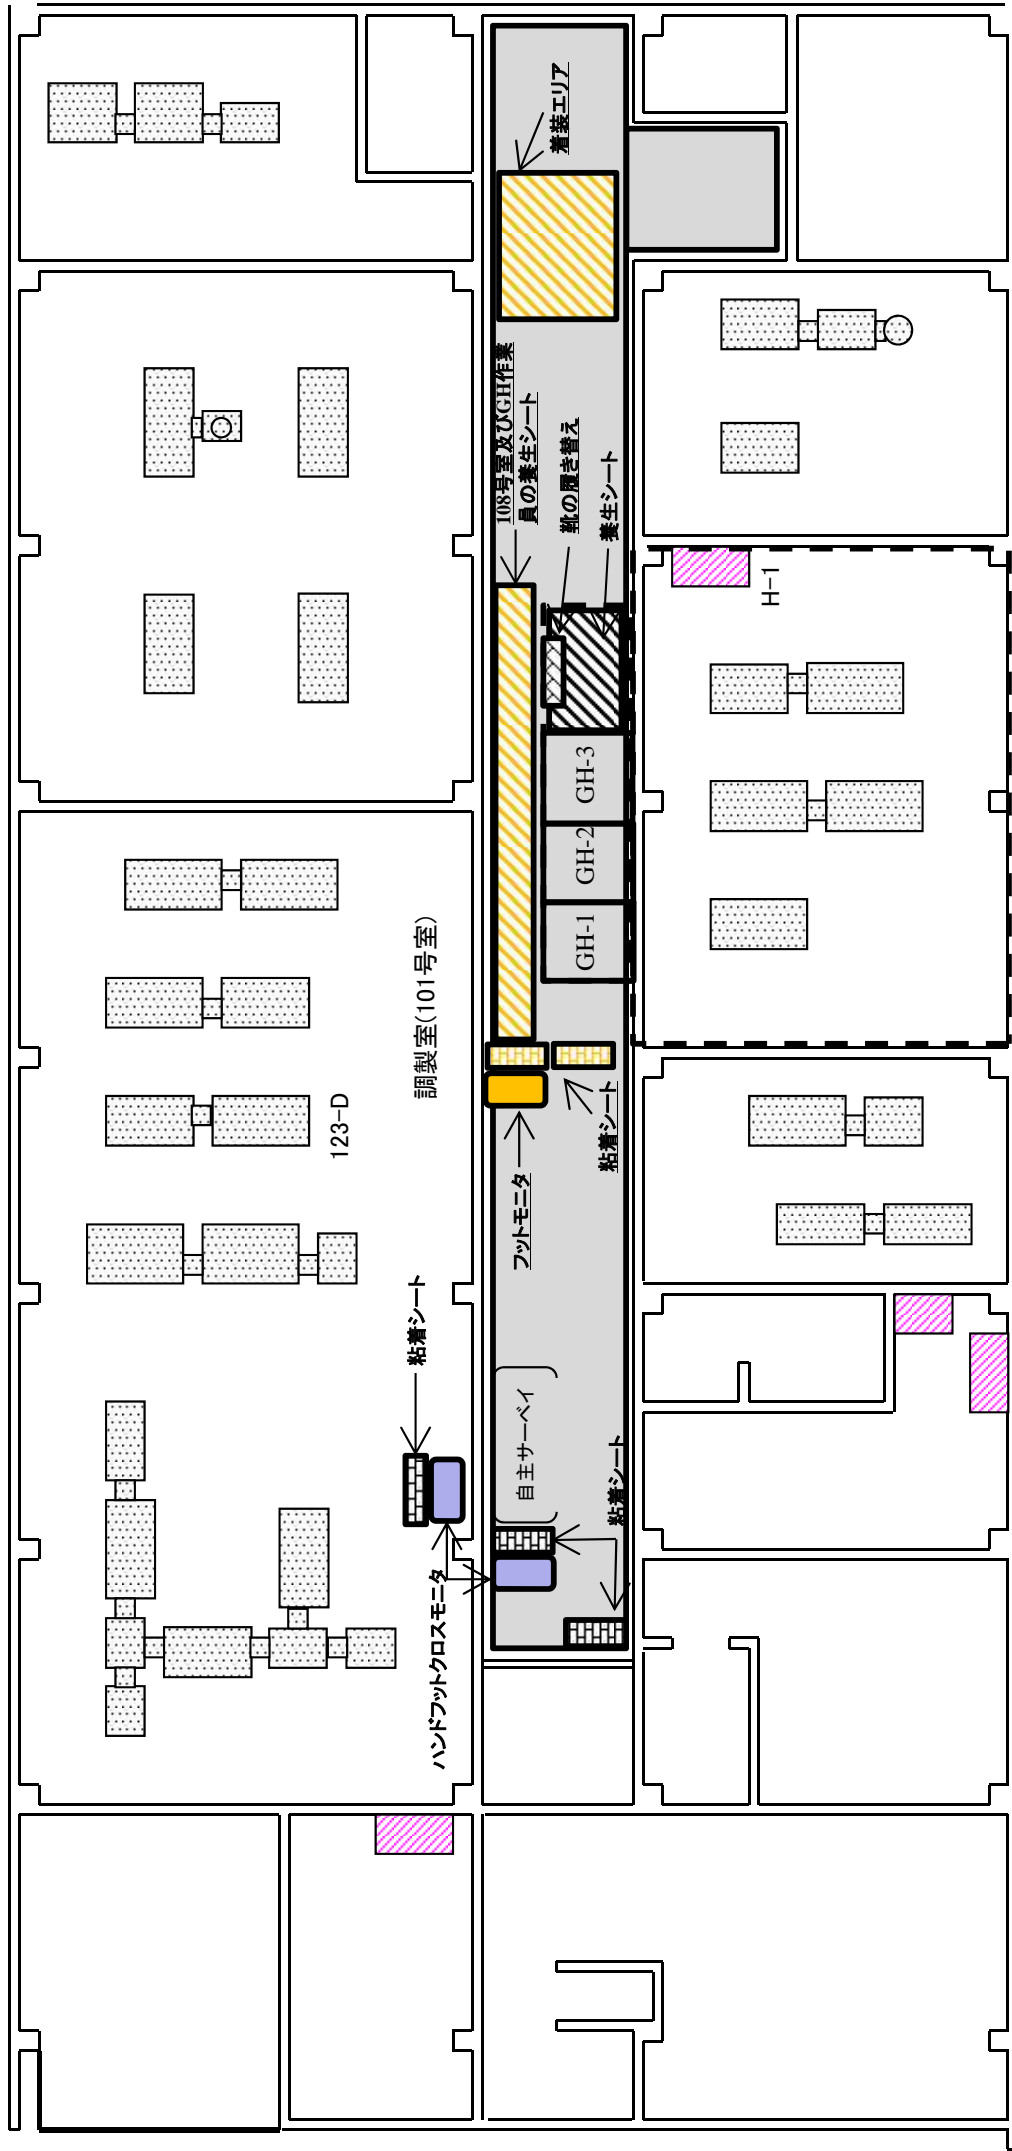
図6.2.3 汚染管理強化概要図

下線部: 汚染管理の強化に伴う追加

108 号室及びグリーンハウスから汚染を拡大させないための措置として、事故直後に緊急に設置したグリーンハウスから汚染管理の強化を図ったグリーンハウスへ更新した。グリーンハウス境界の出入口はジッパー構造とし、汚染閉じ込め機能を向上させた。また、以下を実施することを定め、運用を開始した。

- ・立入制限区域内への入域及び立入制限区域内からの退域時は、当該エリア専用の靴に履き替える。ただし、108 号室及びグリーンハウスで使用する RI 長靴を立入制限区域外に持ち出す場合は、靴カバーの装着を徹底し、装着は養生シート上で行う。
- ・汚染管理強化のため、作業終了後のグリーンハウス 2, 3 は、床に加えて側面についても汚染検査を実施する。

- ・廊下の床へ養生シートを設置するとともに、廊下の中央付近にフットモニタを追加設置し、出入口側へ移動する場合はフットモニタによる汚染検査を実施する。汚染を拡大させる可能性のある 108 号室及びグリーンハウスからの退室者は、養生シート上を歩き、フットモニタで汚染検査を実施する。
- ・エアロック室前のハンドフットクロスモニタで汚染検査を実施する前に、サーベイメータによる汚染検査を実施する (従来から実施してきた事項の周知徹底)。
- ・これまで巡視点検時に実施していた化学雑巾での各室の床のふき取りについて、グリーンハウスに向かって一方向にふき取る方法に変更する。ふき取りは、巡視点検時に加えて、108 号室及びグリーンハウスでの作業後にも実施する。
- ・追加設置したフットモニタ前に設置した粘着シートについては、既に設置されているハンドフットクロスモニタ前及びエアロック室前の粘着シートも含め、108 号室及びグリーンハウスでの作業実施前に交換する。

汚染管理強化の概要を図 6.2.3 に示す。
