フード(H-1)の除染結果について

平成 29 年 8 月 10 日

国立研究開発法人 日本原子力研究開発機構

大洗研究開発センター

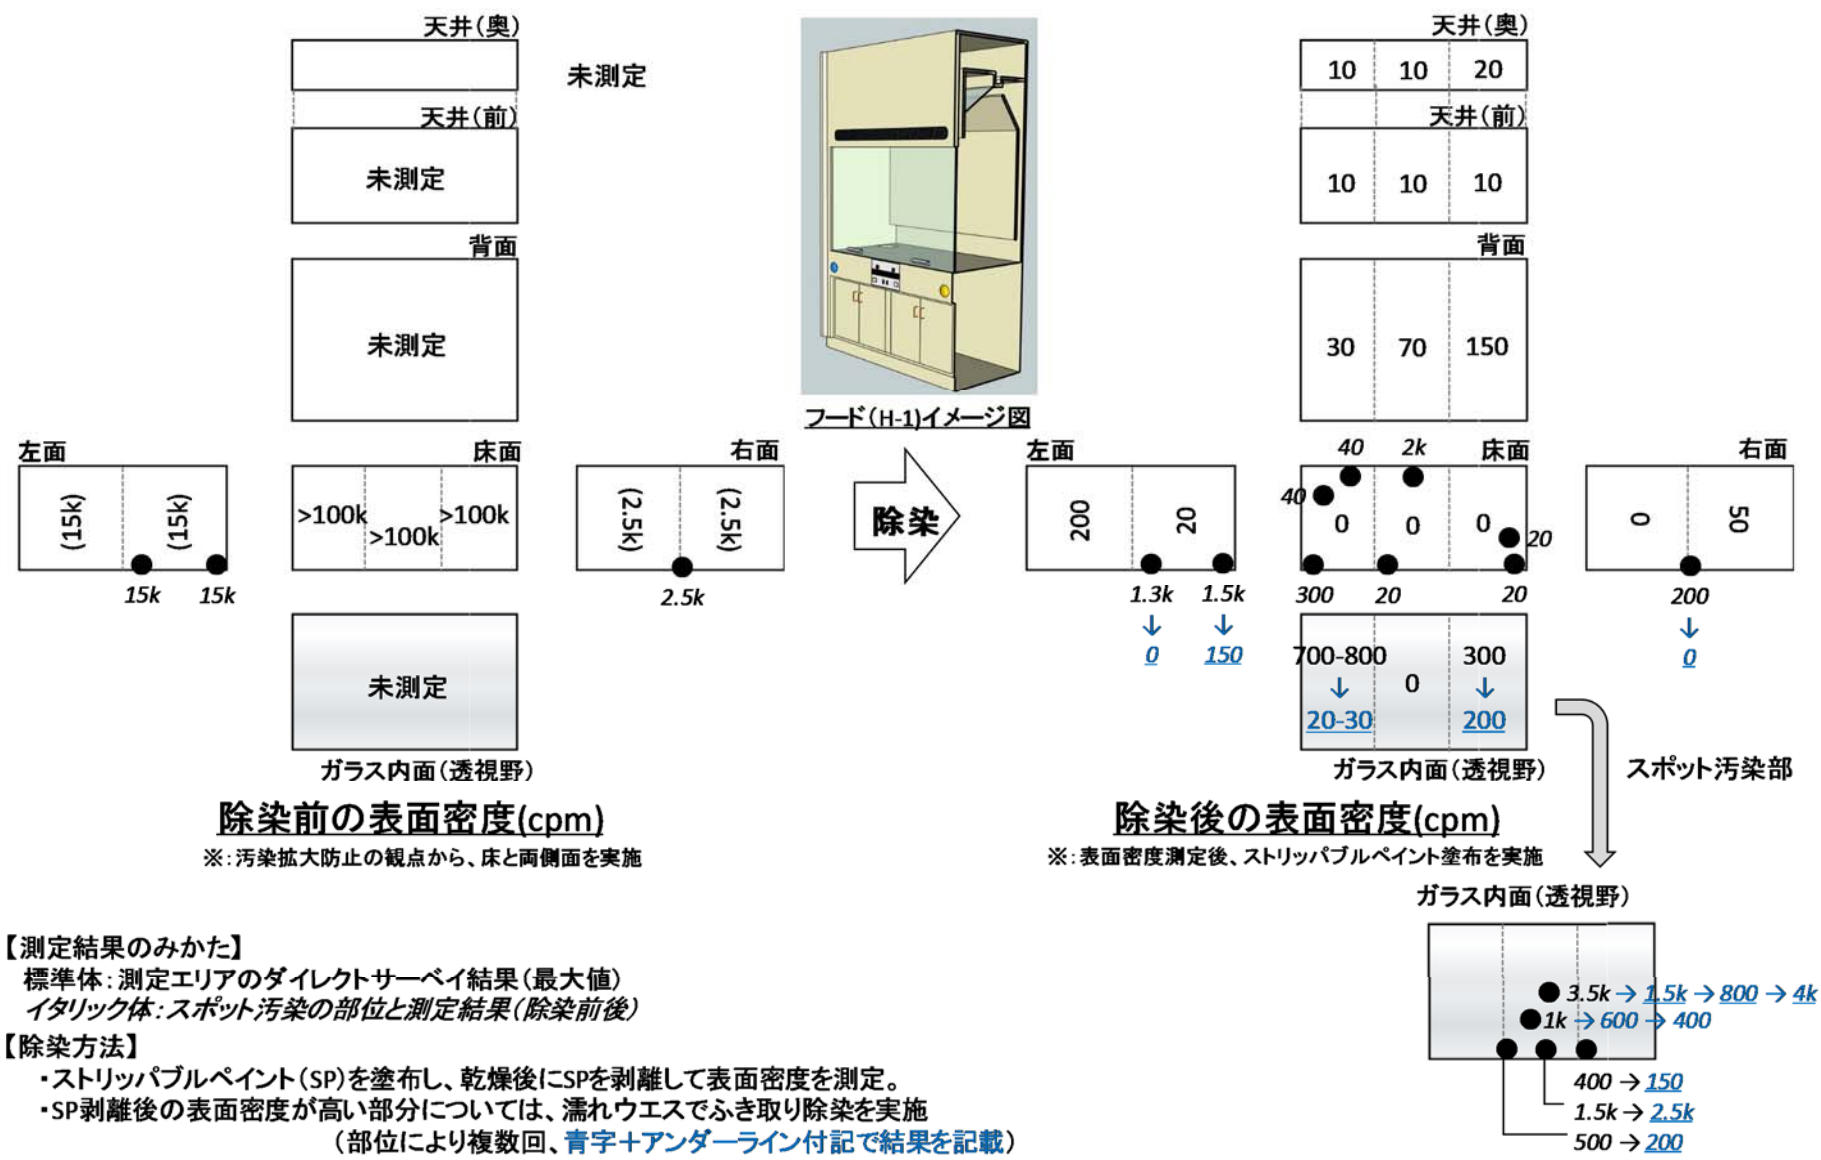
図 1. フード(H-1)内表面の除染結果

【測定結果のみかた】

標準体: 測定エリアのダイレクトサーベイ結果(最大値)
イタリック体: スポット汚染の部位と測定結果(除染前後)

2.1 フード内表面(図 1 参照)

- (1) 除染前の表面密度は、表面密度測定の作業性から汚染拡大防止を優先として、床面および側面(左右)のみを対象に測定した(計画段階からこの範囲とした)。その結果、床面は全域にわたって 100k cpm 以上であった。側面については左側面が 15k cpm、右側面が 2.5k cpm であり、貯蔵容器 1010 のビニルバックの破裂開口方向との相関がみられた。
- (2) 除染後の表面密度は、内表面全域{床面、側面、ガラス面(手前)、背面(奥)および天井面(前・後)}について測定した。ストリッパブルペイントおよび濡れウエスによる除染により、大幅な表面密度の低下を確認できた。
- (3) 表面密度測定後、ストリッパブルペイントを再度塗布し、汚染を固定している。
