# 深地層の研究施設計画 (幌延深地層研究計画)の進捗状況

平成27年2月5日

幌延深地層研究センター

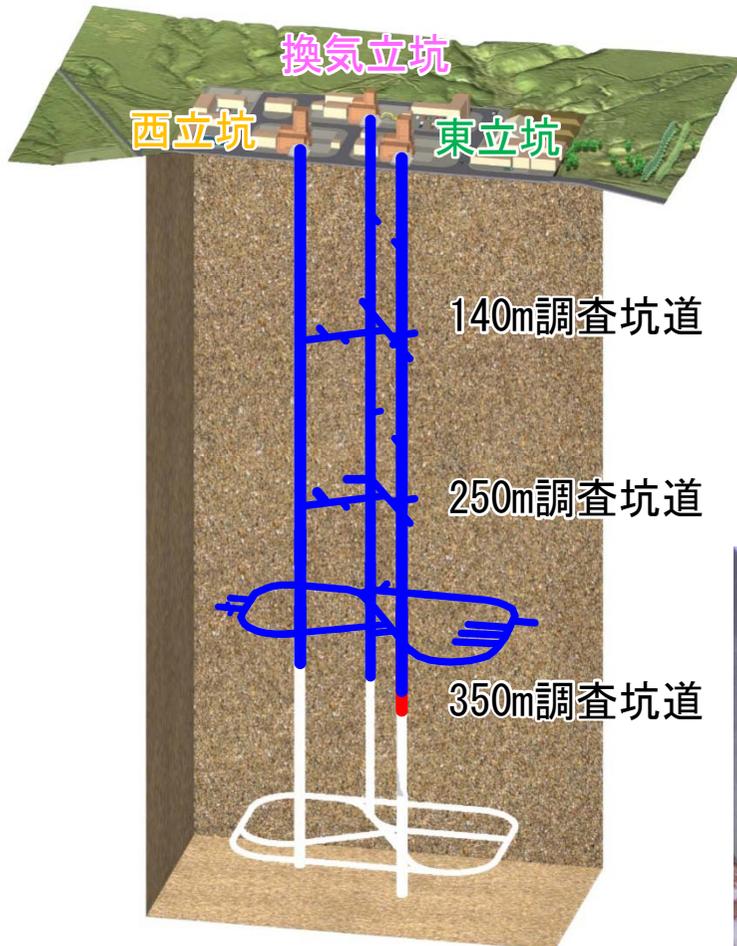
350m調査坑道の整備は平成26年6月に完了しました。

- 平成25年度までの掘削範囲
- 平成26年度に掘削した範囲

東立坑	掘削深度	380 m
換気立坑	掘削深度	380 m
西立坑	掘削深度	365 m

深度140m調査坑道	掘削長	186.1 m
深度250m調査坑道	掘削長	190.6 m
深度350m調査坑道	掘削長	757.1 m

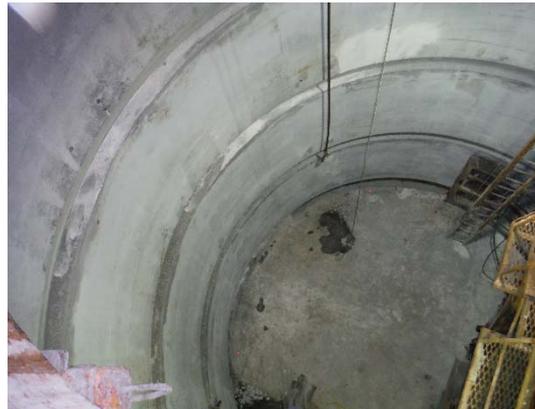
東立坑  
380m坑底付近  
(平成26年4月23日撮影)

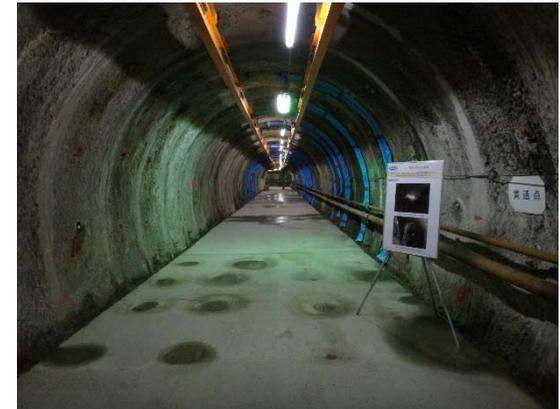
350m周回坑道(東)  
平成25年10月9日貫通地点  
(平成26年6月18日撮影)

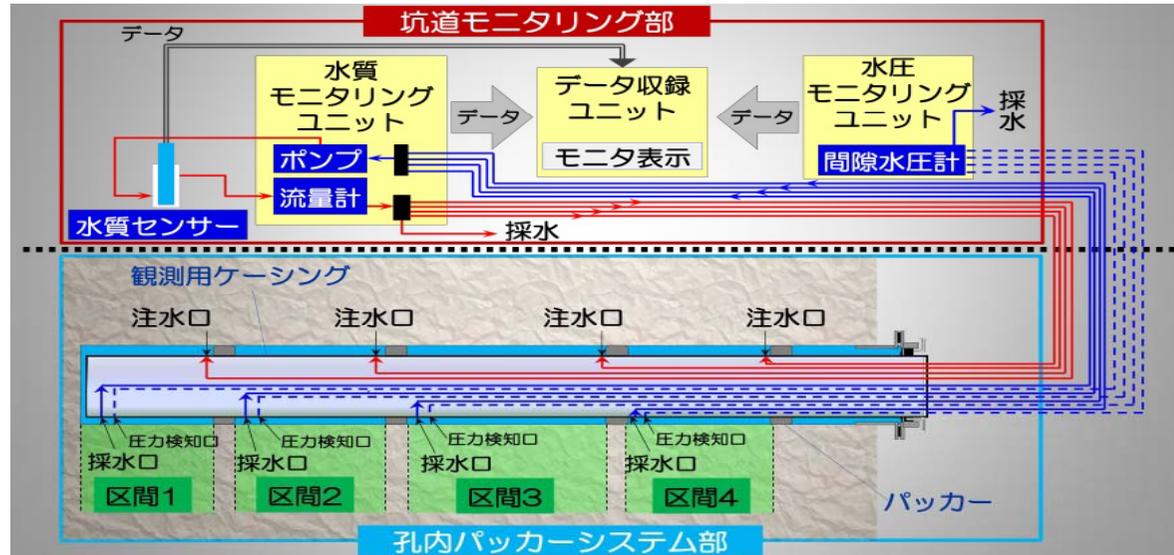
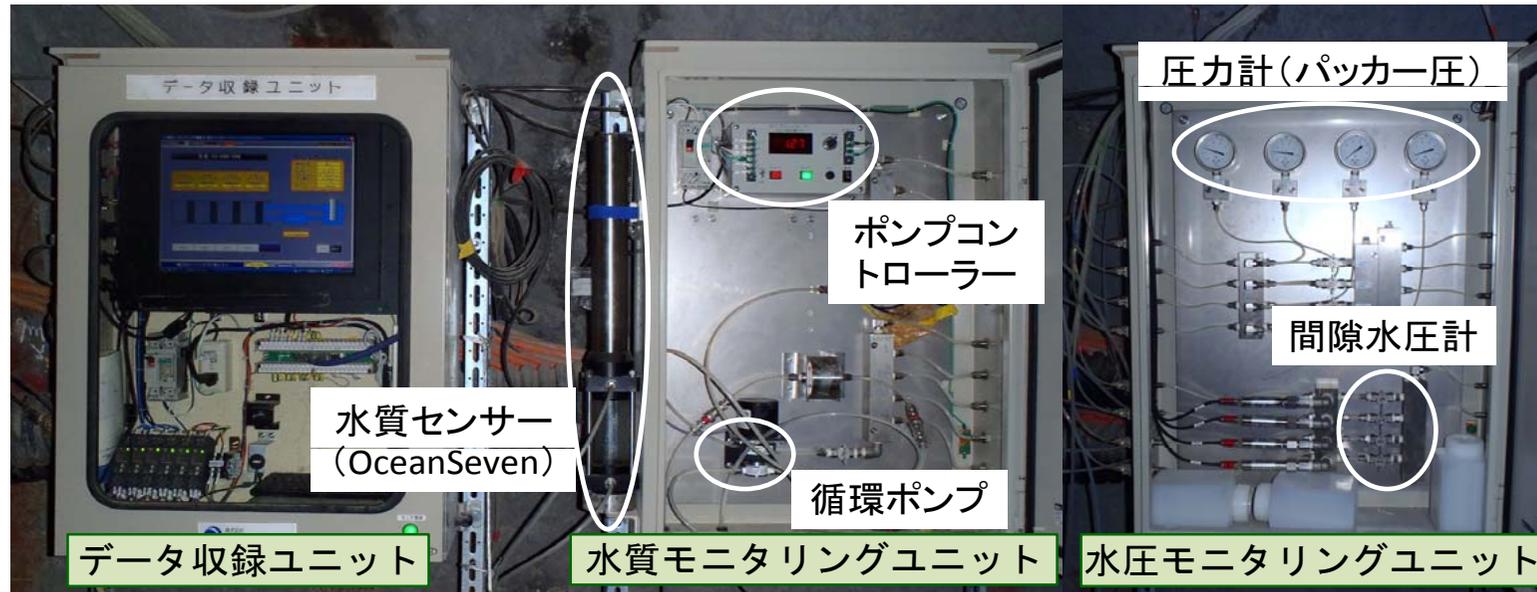
## 調査技術・調査器機器開発：水圧・水質モニタリングユニットの開発

- 深度350mの水圧に対応
- 溶存ガスの脱ガスに対応 (採水、注水口の配置変更)
- メンテナンス性の向上 (水圧センサーの配置変更)

- 深度350mの圧力に対応し、溶存ガスの多い地下水に対して、水圧・水質を長期間モニタリング可能な調査機器を開発
- 開発した調査機器を用い、坑道掘削前後でモニタリングを行った結果、
  - ・水圧：変動あり。坑道掘削後、水圧低下を観測
  - ・水質(電気伝導度, pH, 酸化還元電位)：顕著な変動なし

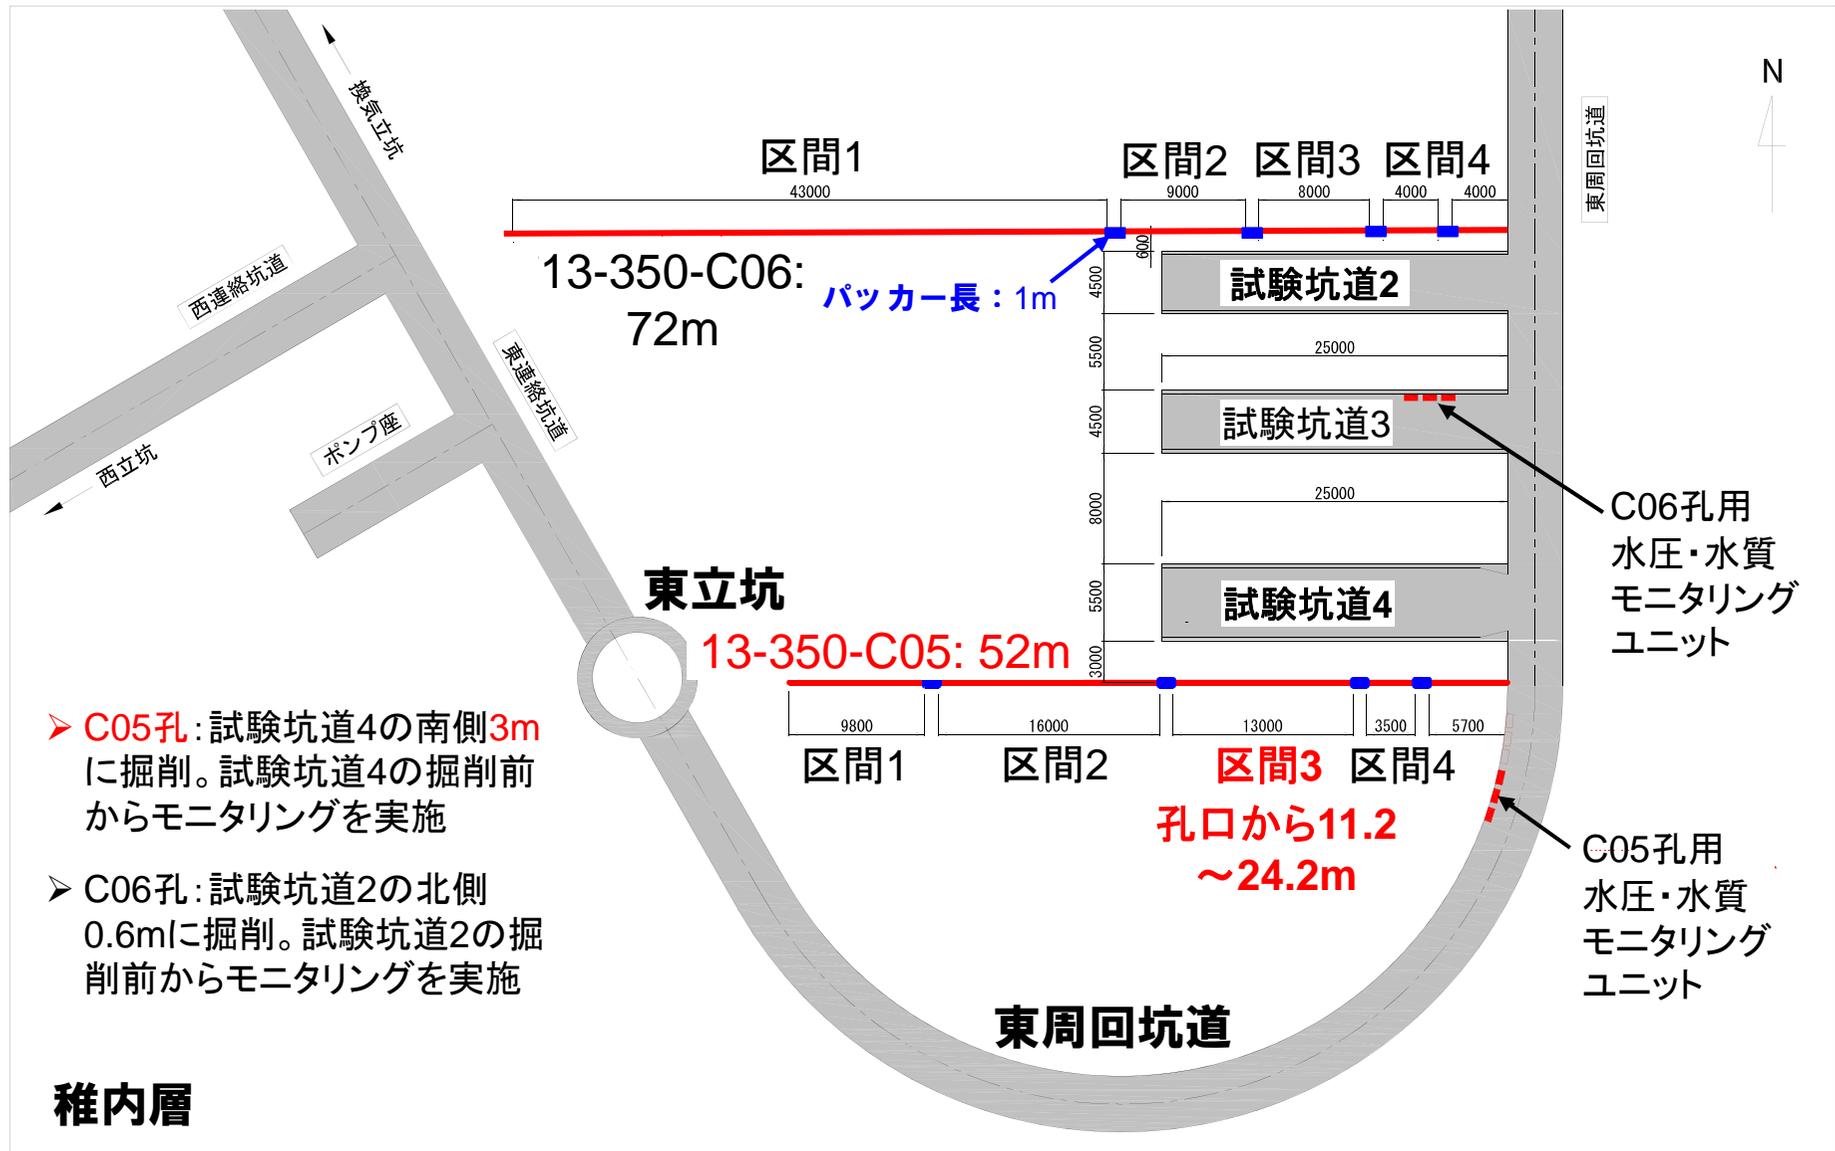
## 掘削影響試験実施箇所における水圧・水質モニタリング位置

- C05孔: 試験坑道4の南側3mに掘削。試験坑道4の掘削前からモニタリングを実施
- C06孔: 試験坑道2の北側0.6mに掘削。試験坑道2の掘削前からモニタリングを実施

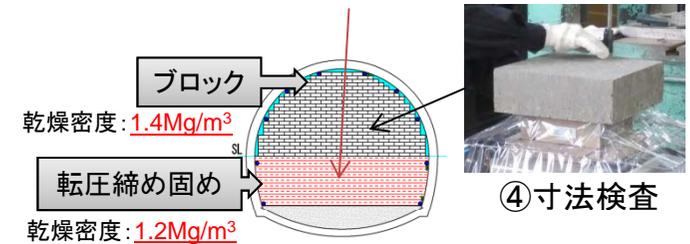
## 埋め戻し材ブロックの製作

ベントナイト: 掘削土(スリ)(20mm以下)=40%:60%

①材料混練 ②埋め戻し材 ③圧縮成形

乾燥密度:  $1.4\text{Mg/m}^3$

転圧締め固め

乾燥密度:  $1.2\text{Mg/m}^3$

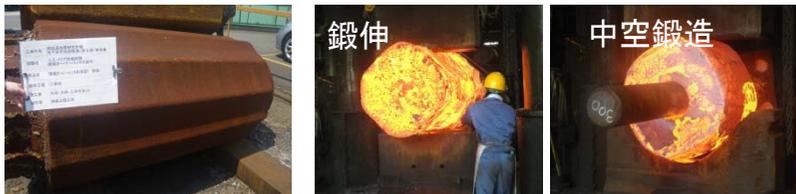
## 模擬オーバーハックの製作(炭素鋼: JIS G3202 SFVC1)

①炭素鋼素材

②鍛造工程

③鍛造完了

④表面仕上げ  
(#600)

⑤組立(坑内)

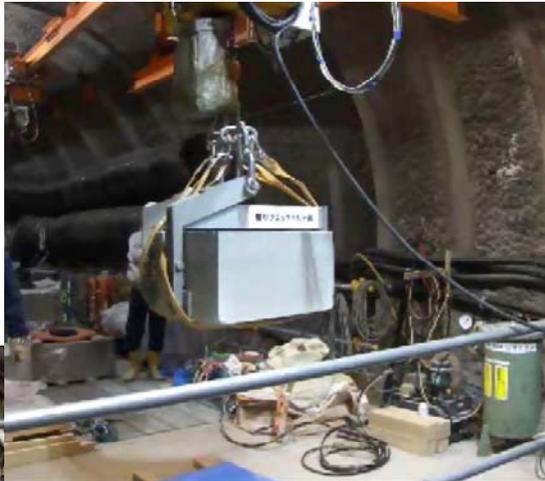
機械式把持

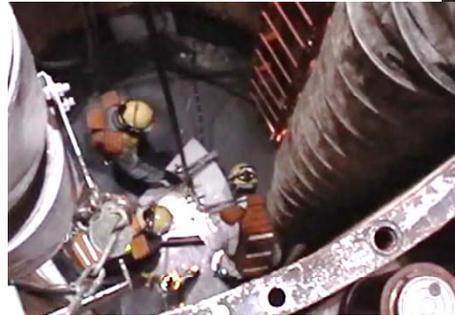
試験孔内への定置

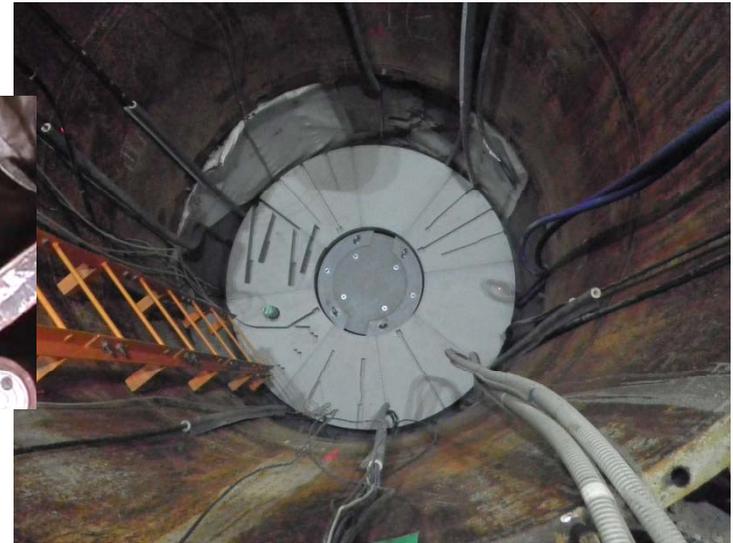
5段目定置完了時

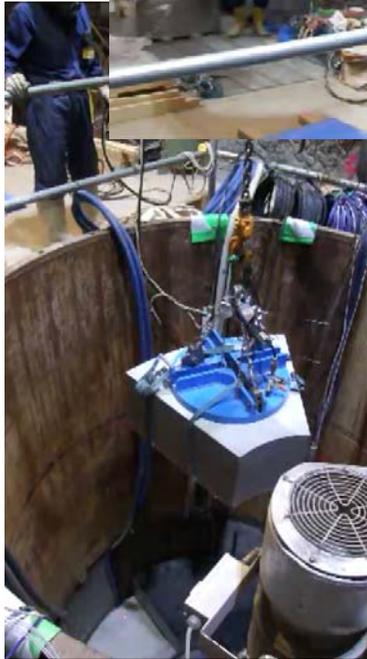
真空把持

計測器設置後、緩衝材と  
同配合の粉体で埋める

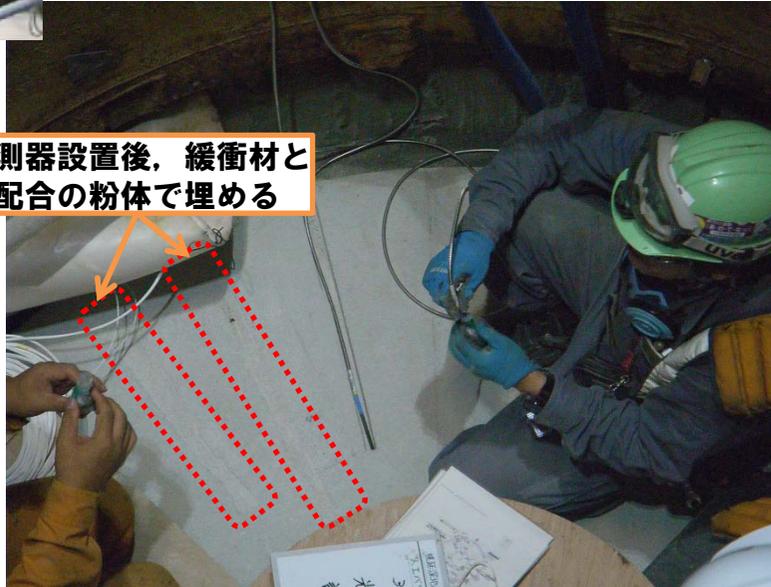
計測器設置状況

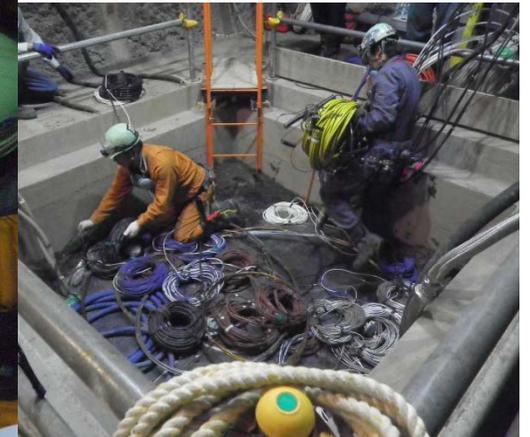
計測ケーブルの状況  
(12段定置後)

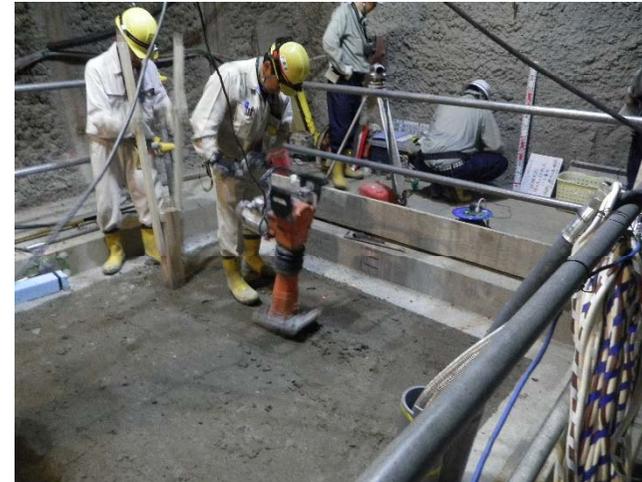
転圧締め固め

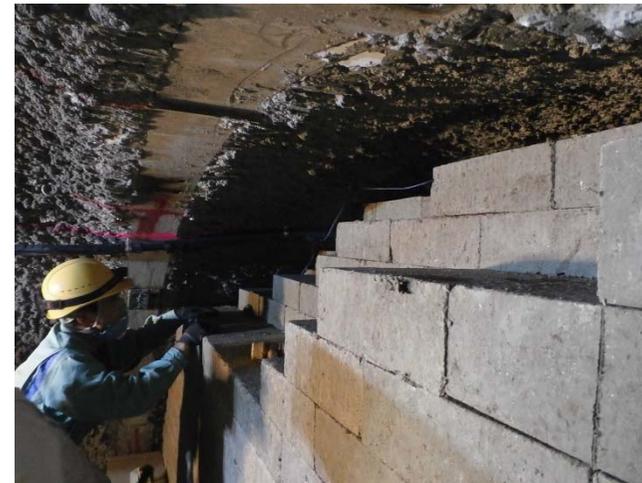
ブロック設置

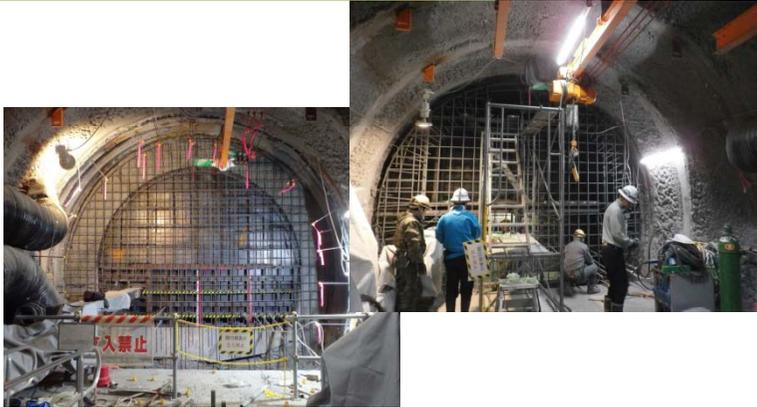
①鉄筋組立

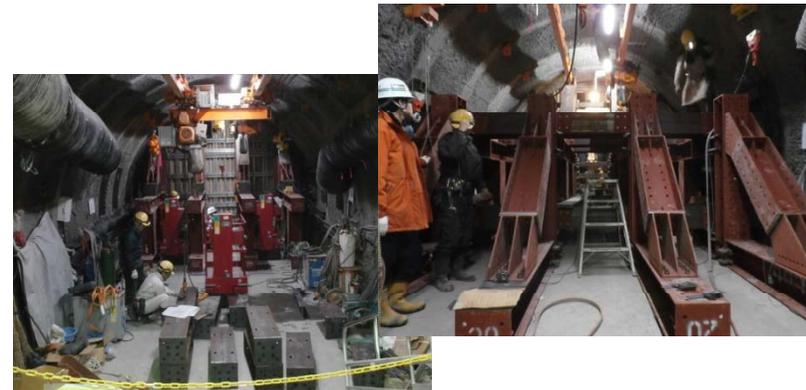
②型枠設置・控え材組立

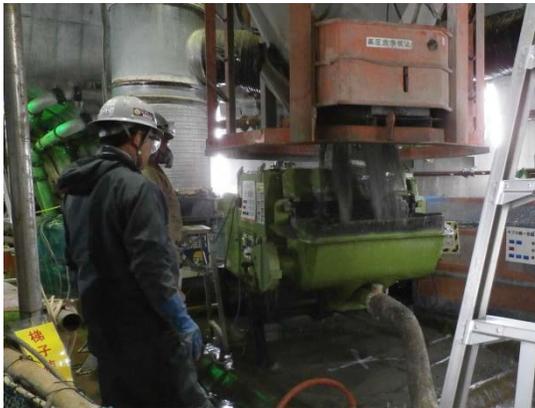
③地上で製造したコンクリートを東立坑350m地点に下ろしコンクリートポンプで試験坑道へ圧送

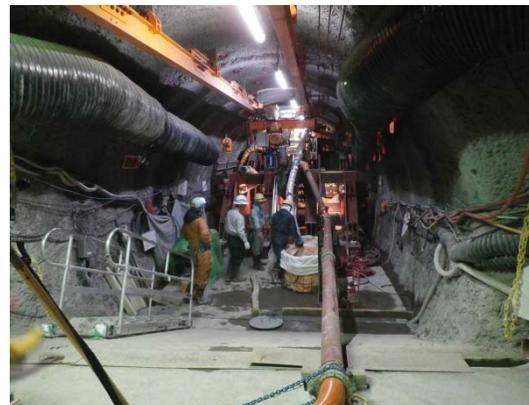
④打設状況

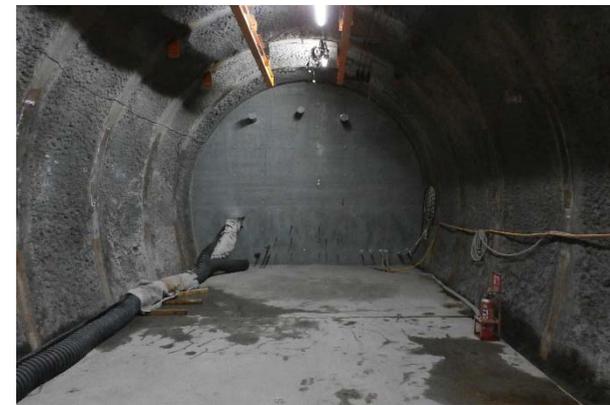
⑤脱型

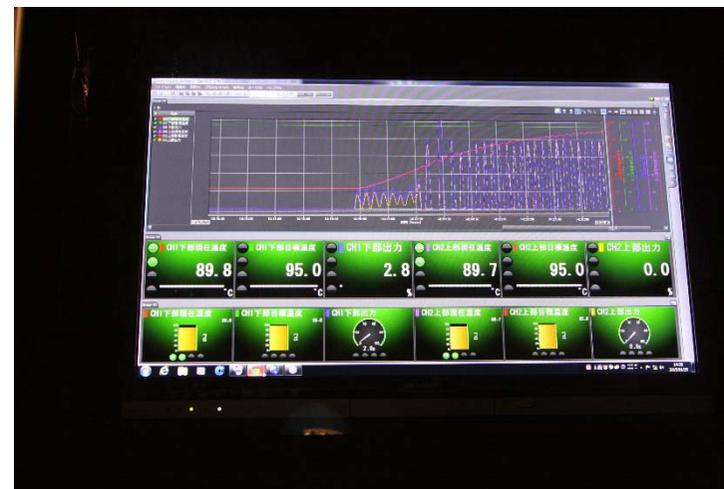
加熱開始

1月15日から  
注水，加熱，測定を開始  
測定を継続中

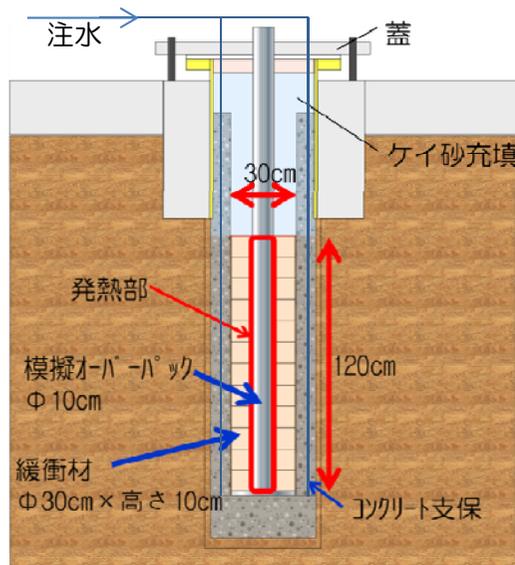
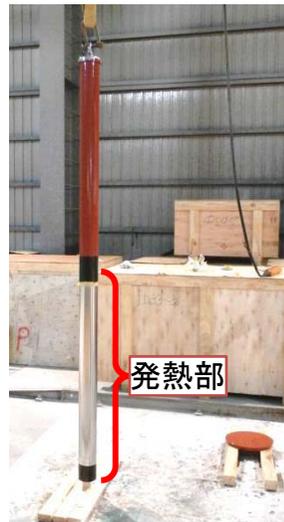
模擬オーバーパック

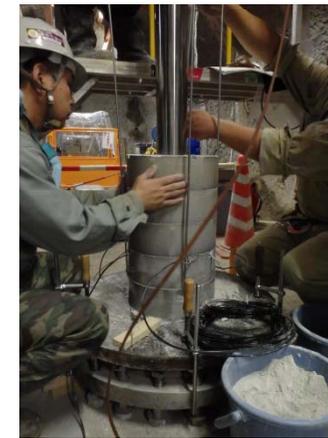
緩衝材・計測器設置状況

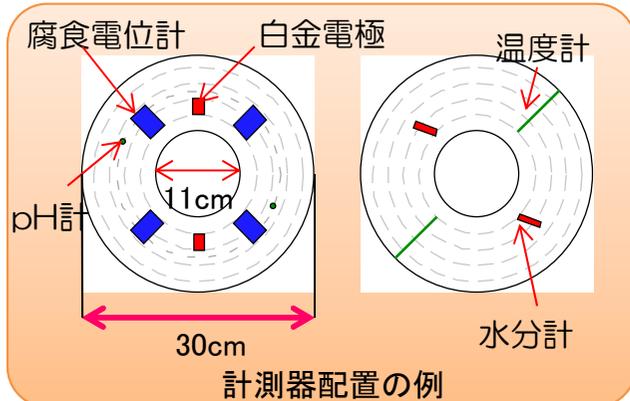
## 計測器：6断面に配置

- 腐食電位計：12点
- 水分計：6点
- pH計：6点
- 温度計：6点
- 白金電極：6点

計測器配置の例

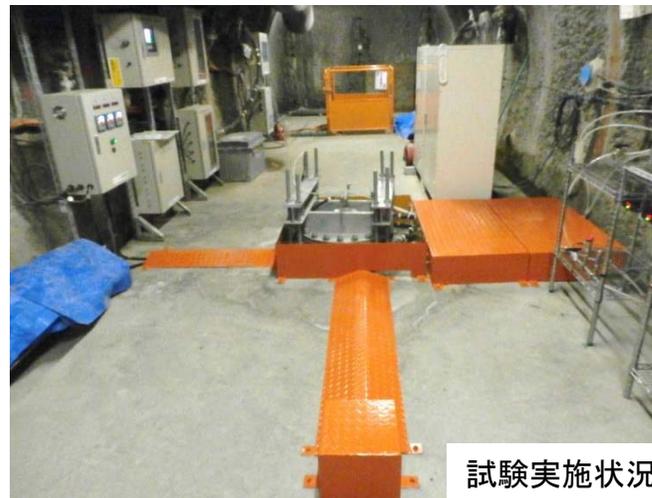
試験実施状況

11月12日から  
注水，加熱，測定を開始  
測定を継続中

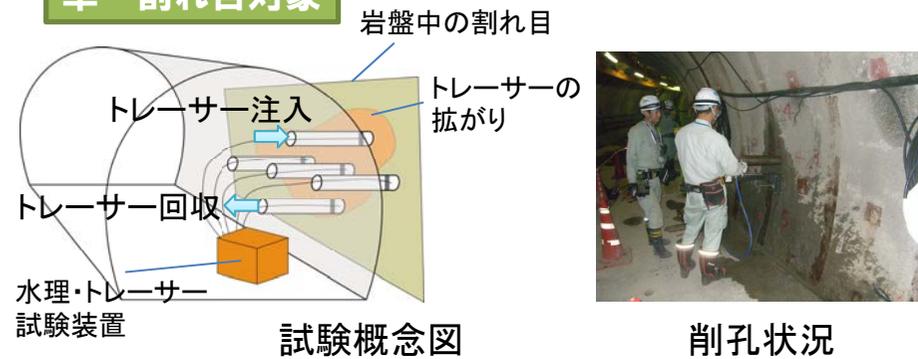
## 単一割れ目対象

単孔・孔間透水試験を実施中  
⇒トレーサーを注入，試験開始

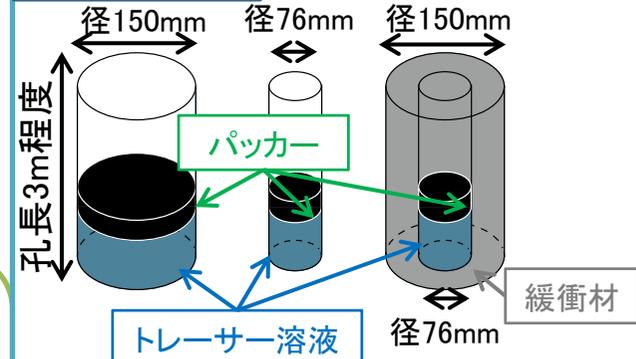
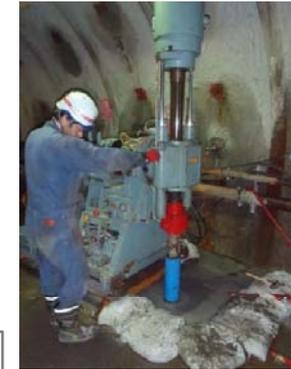
## 健岩部対象 (拡散試験)

大きさによる影響の比較  
人工バリアと天然バリアの比較

試験概念図

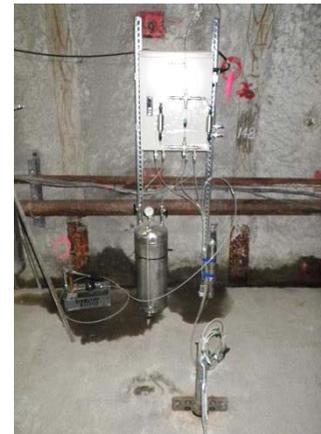
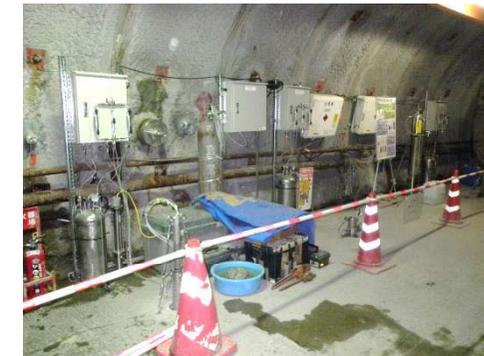
トレーサーを注入，試験開始  
⇒採水を継続
