# 深地層の研究施設計画検討委員会（第16回）

## 深地層の研究施設計画の現状 幌延深地層研究計画

平成26年2月27日

幌延深地層研究ユニット

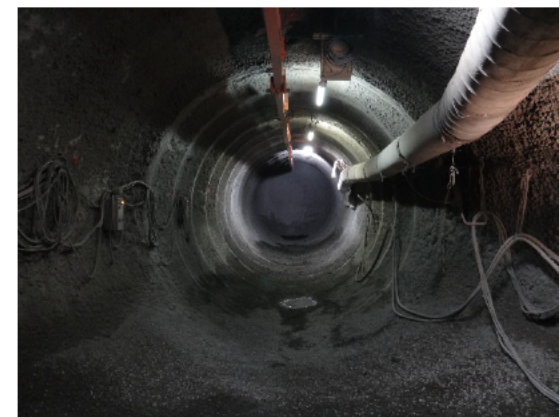
掘削状況  
(試験坑道2)  
(平成26年1月22日撮影)

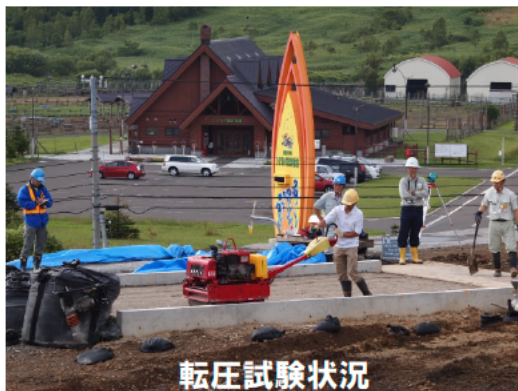
坑道の路盤を模擬したコンクリート上で、埋め戻し材の撒き出し・転圧締固めを行い、掘削土(ズリ)混合材料の施工性や品質を確認⇒施工・品質管理項目を整理。

転圧試験状況

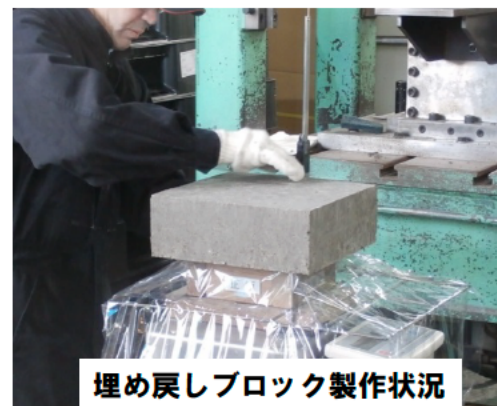
坑道上部の埋め戻しに必要な埋め戻し材ブロックの製作

・寸法:30×30×10cm ・乾燥密度:1.4Mg/m<sup>3</sup>

・個数:8000個

埋め戻しブロック製作状況

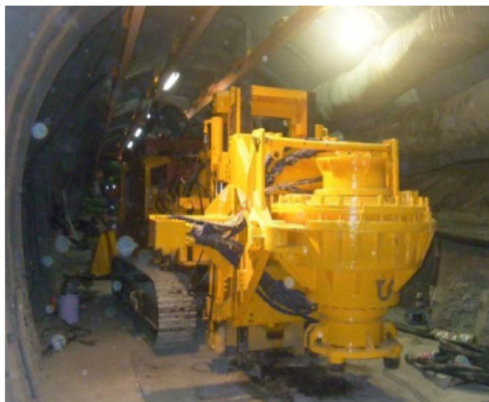
大口徑掘削機によるケーシング掘削＋オーガー掘削

大口徑掘削機

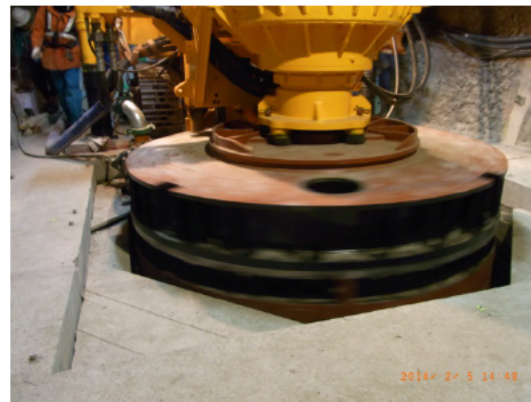
・直径2.4m、深さ4.2m

試験孔の掘削中の様子

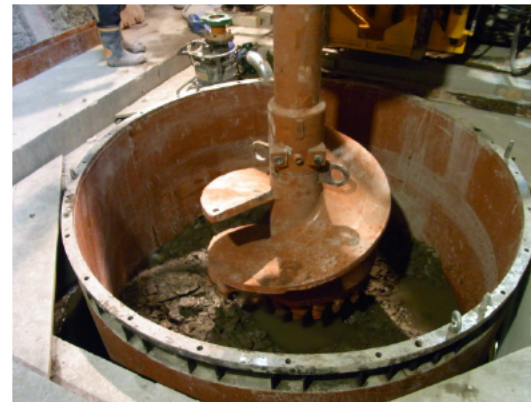
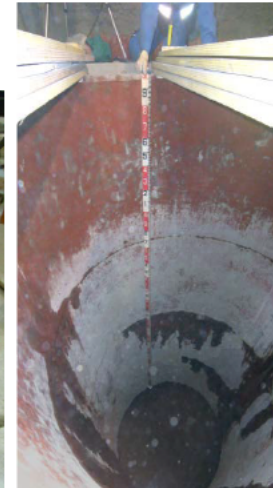
試験孔の状況 6
