# 深地層の研究施設計画の進捗と 今後の課題について

## ② 幌延深地層研究計画

平成27年2月26日

幌延深地層研究センター

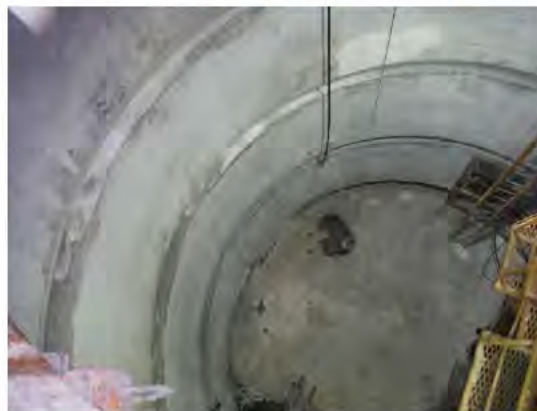
東立坑  
380m坑底付近  
(平成26年4月23日撮影)

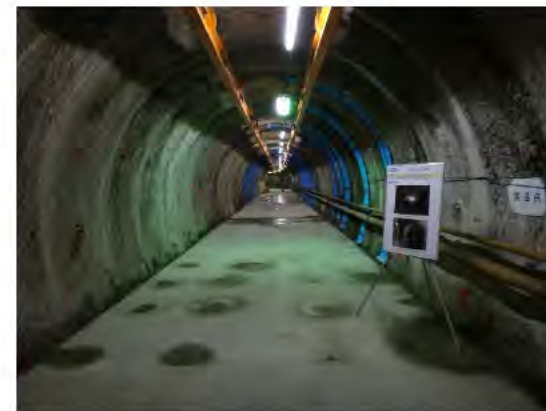
350m周回坑道(東)  
平成25年10月9日貫通地点  
(平成26年6月18日撮影)

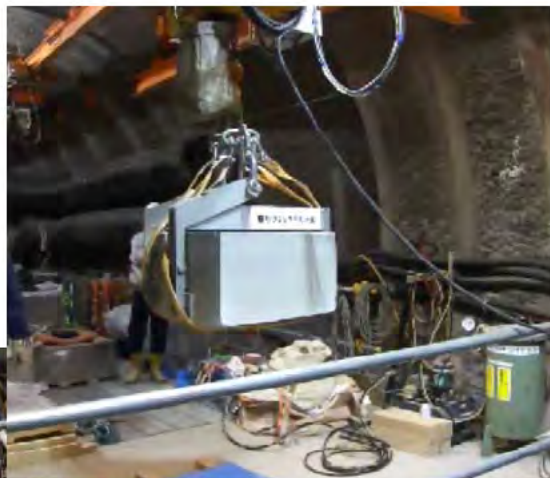
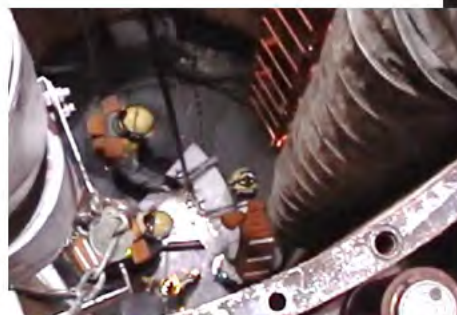
試験孔内への定置

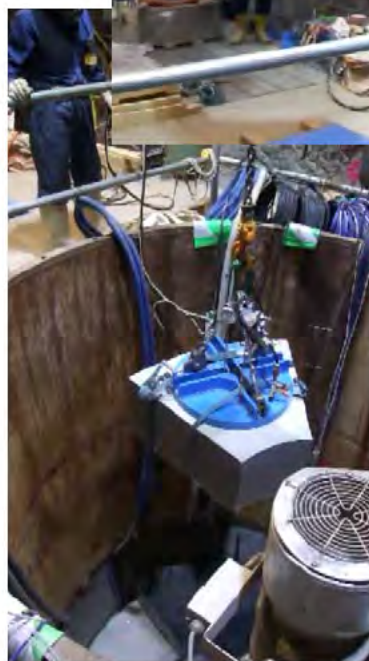
機械式把持

真空把持

計測器設置後、緩衝材と  
同配合の粉体で埋める

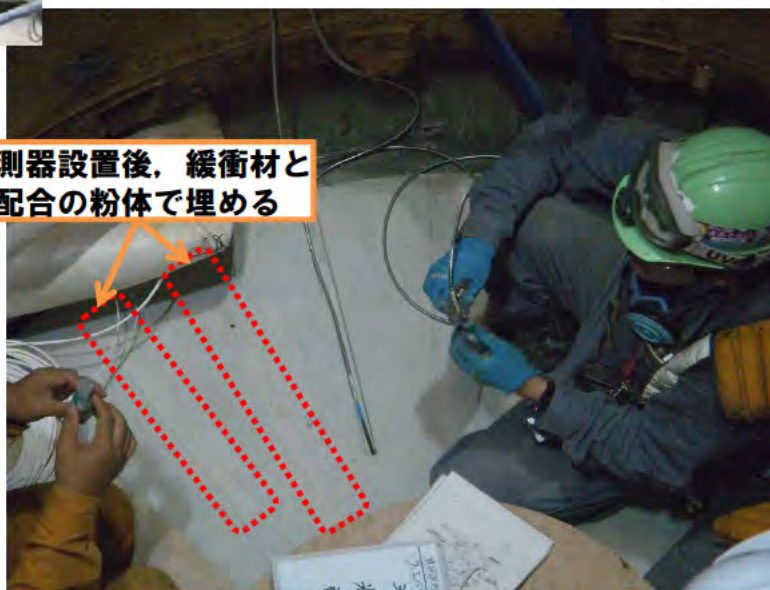
計測器設置状況

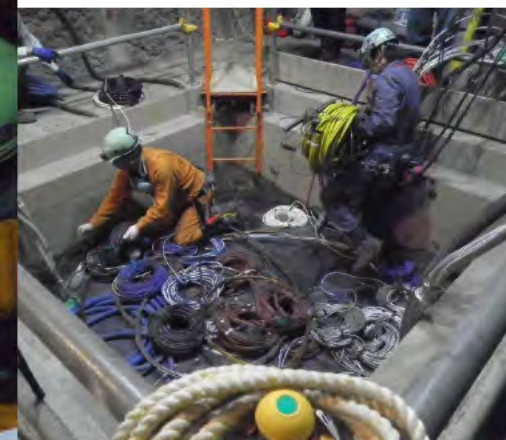
計測ケーブルの状況  
(12段定置後)

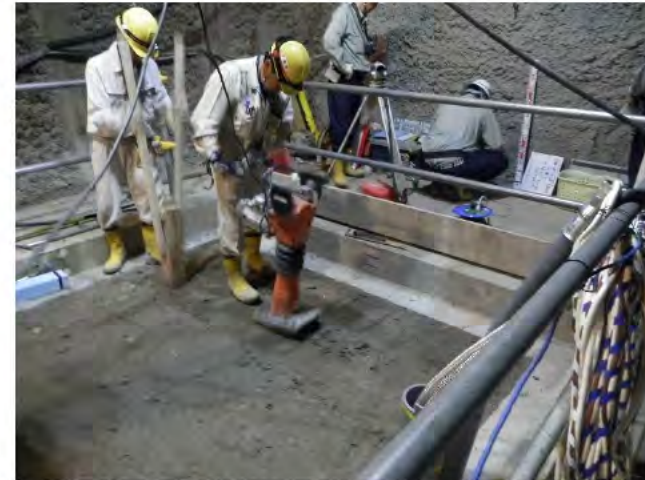
転圧締め固め

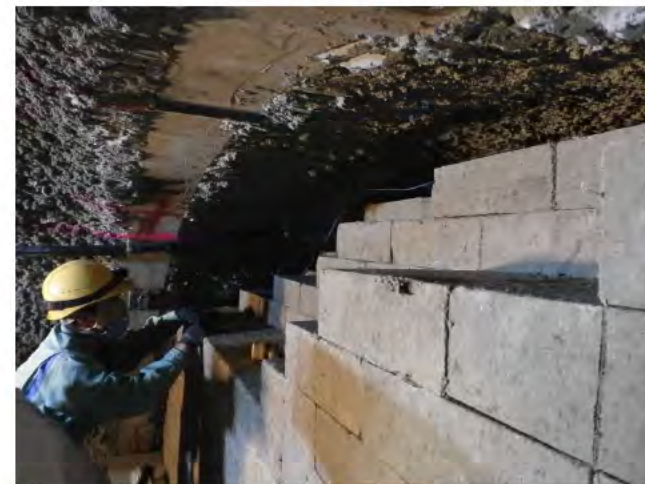
ブロック設置

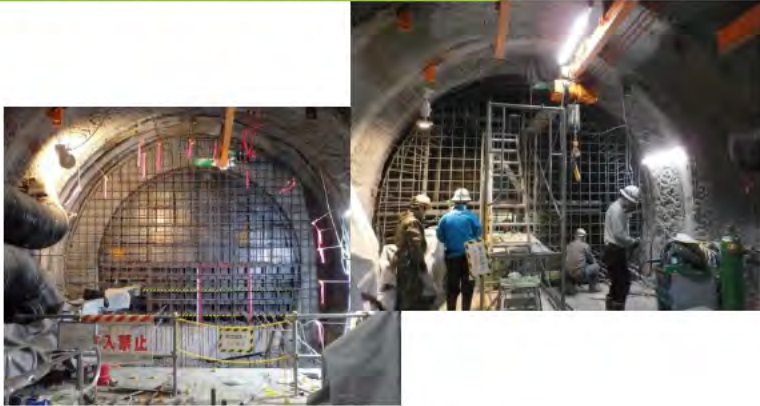
①鉄筋組立

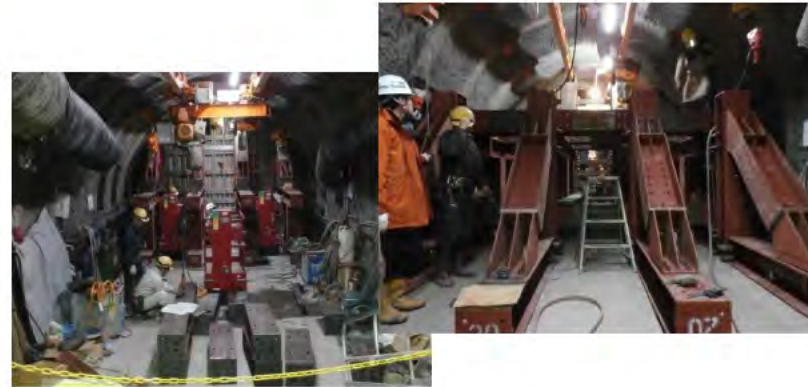
②型枠設置・控え材組立

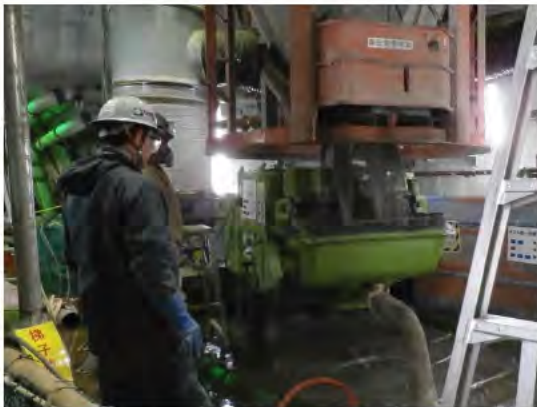
③地上で製造したコンクリートを東立坑350m地点に下ろしコンクリートポンプで試験坑道へ圧送

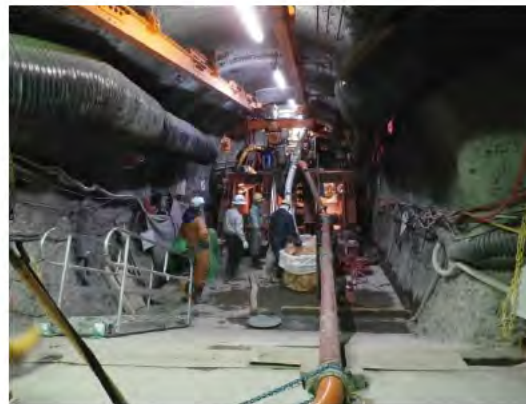
④打設状況

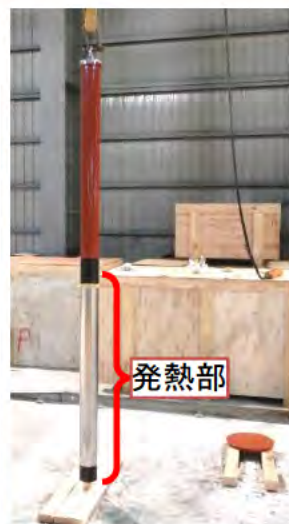
模擬オーバーパック

コンクリート支保

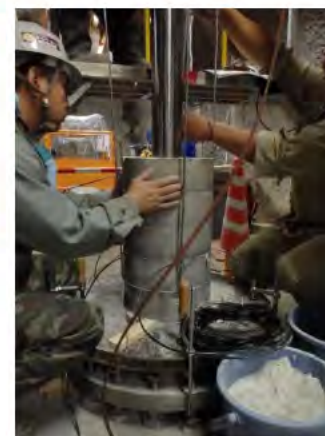
緩衝材・計測器設置状況

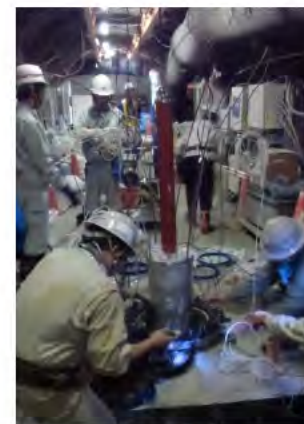
コンクリート支保内への設置状況

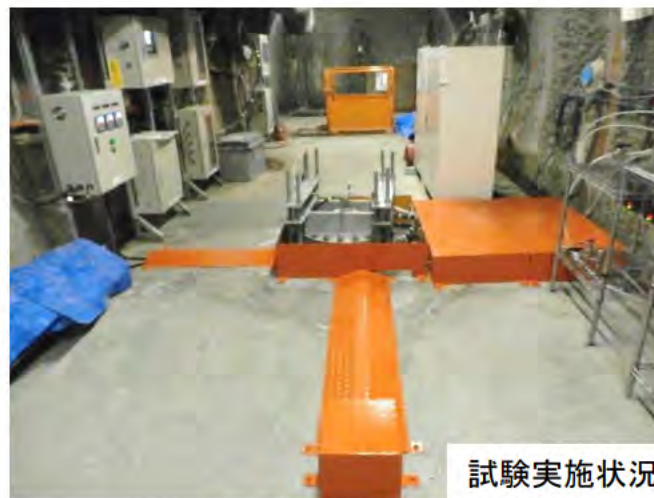
試験実施状況

11月12日から  
注水，加熱，測定を開始  
測定を継続中

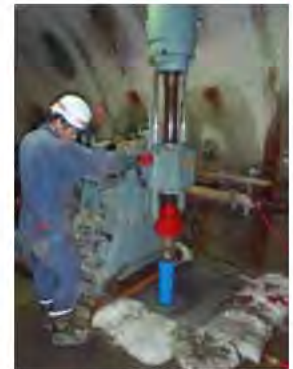
削孔状況

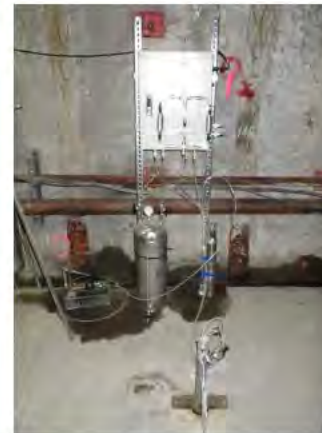
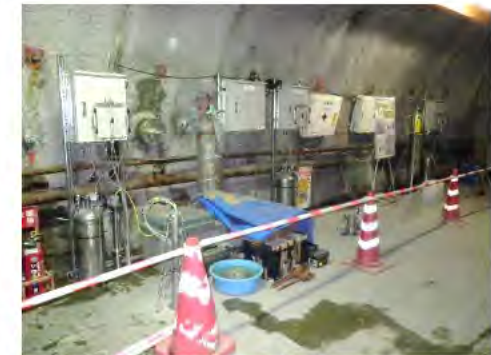
装置設置状況

トレーサーを注入, 試験開始  
⇒採水を継続
